**TESIS**

**Evaluación del Pavimento Rígido Aplicando los Métodos  
del VIZIR, PCI y el Instituto Mexicano de SEDESOL**

**“EVALUACIÓN DEL PAVIMENTO RÍGIDO APLICANDO LOS MÉTODOS DEL  
VIZIR, PCI Y DEL INSTITUTO MEXICANO DE SEDESOL”**

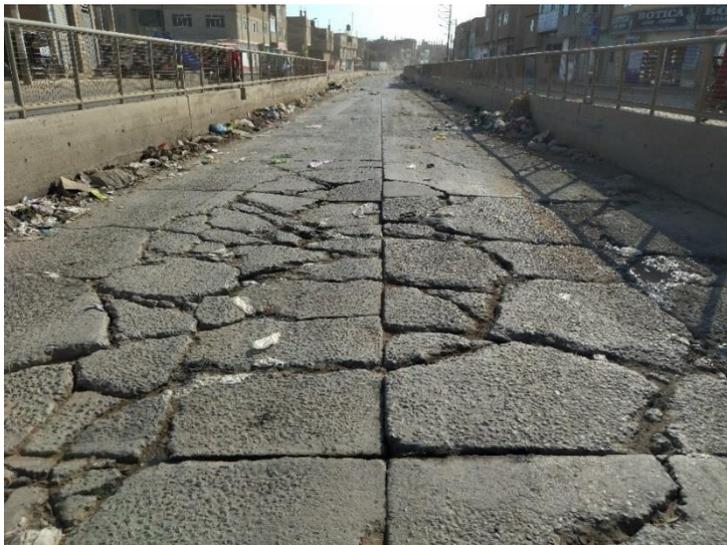
***Evidencia del estado actual del pavimento tramo I***

*Nota:* imagen que muestra la actualidad del “pavimento del primer tramo”.

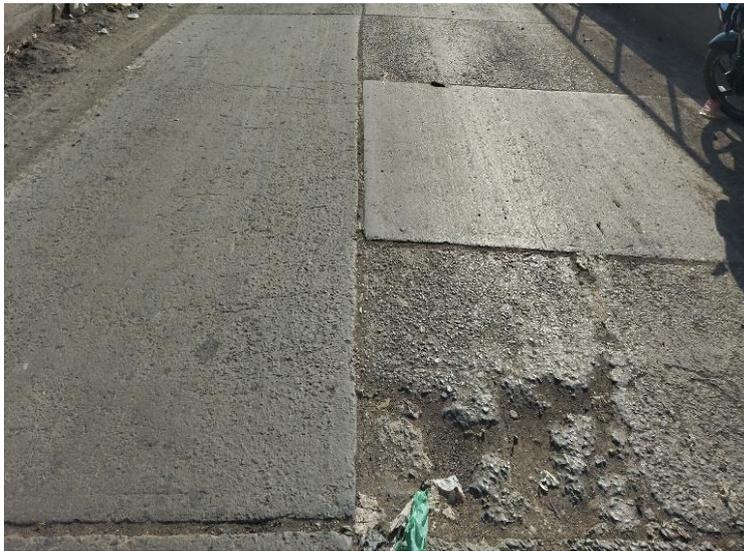
Figura 26

**Evidencia del estado actual del pavimento tramo I.**

Nota: imagen que muestra el estado actual del pavimento sin intervención de mantenimientos del primer tramo.

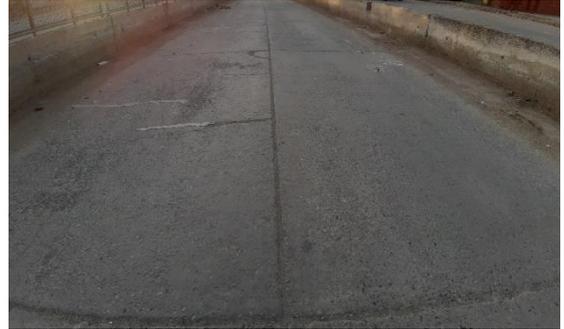
*Figura 3: progresiva 0+00, grieta de esquina y pulimiento de agregados.*

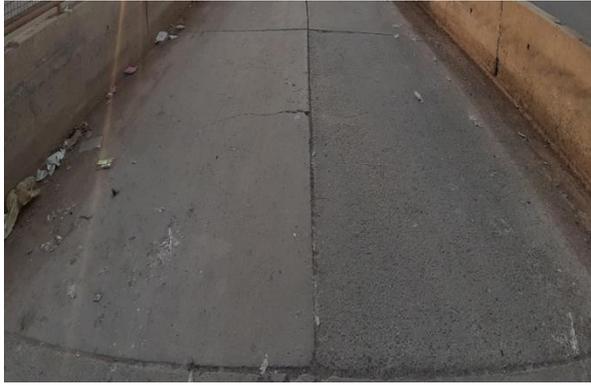
*Figura 4: progresiva 0+060, grieta lineal.*

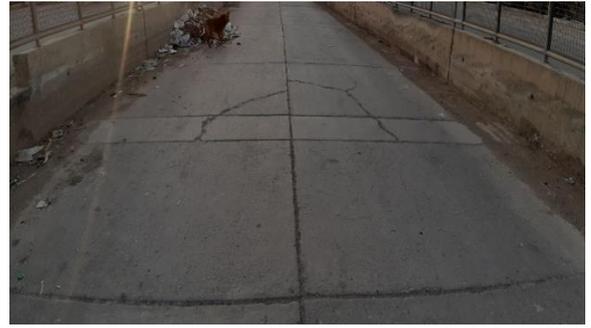
*Figura 7: progresiva 0+120, grieta lineal.*

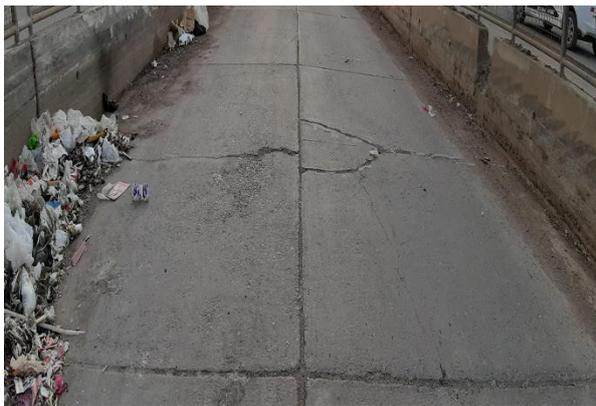
*Figura 8: progresiva 0+180, parche grande y grieta lineal.*

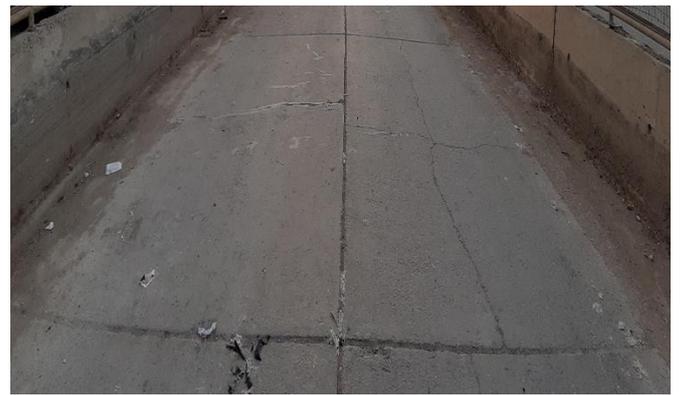
*Figura 5: progresiva 0+240, grieta lineal.*

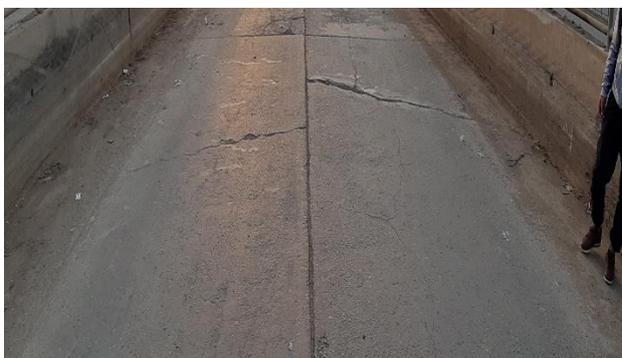
*Figura 10: progresiva 0+300, grieta lineal.*

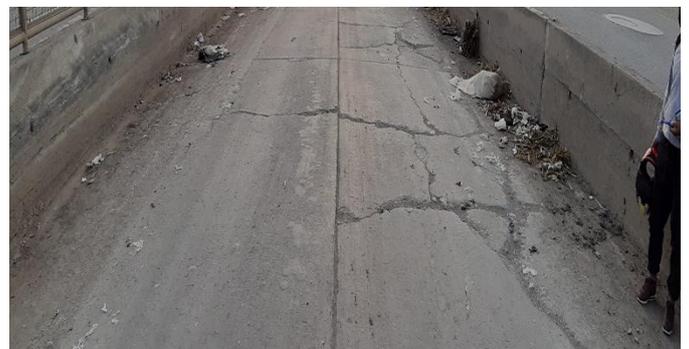
*Figura 11: progresiva 0+360, grieta lineal.*

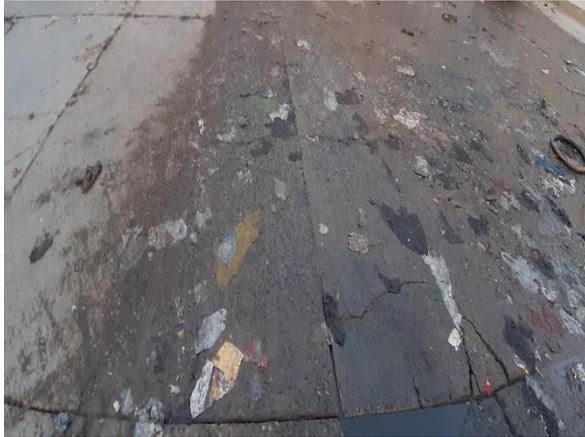
*Figura 12: progresiva 0+420, losa dividida y grieta lineal.*

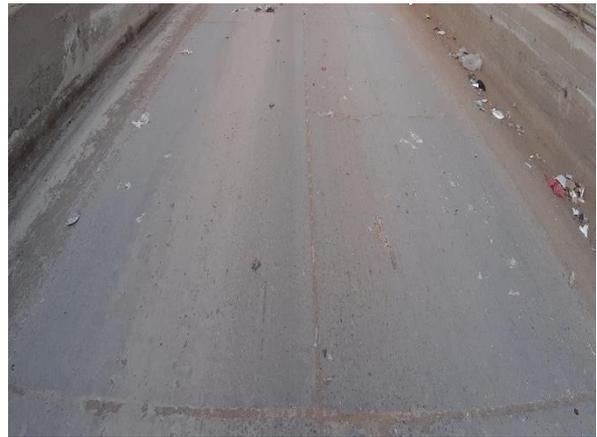
*Figura 13: progresiva 0+480, grieta de esquina.*

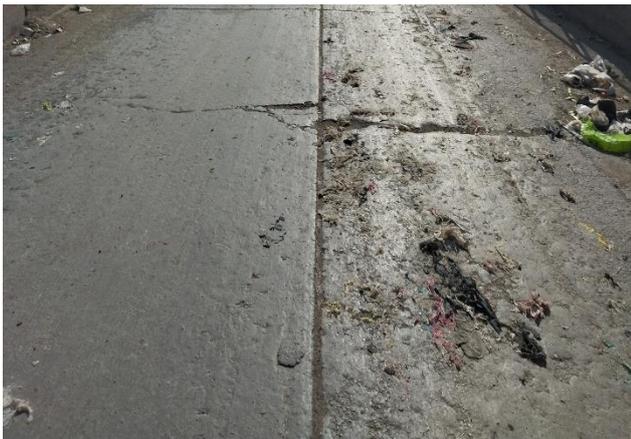
*Figura 14: progresiva 0+540, grieta lineal*

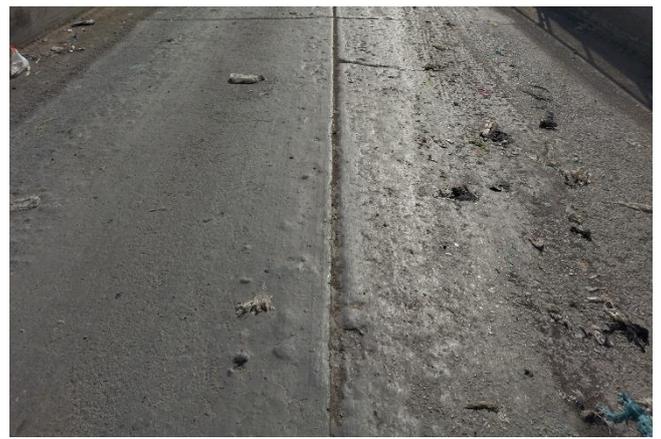
*Figura 15: progresiva 0+600, grieta lineal.*

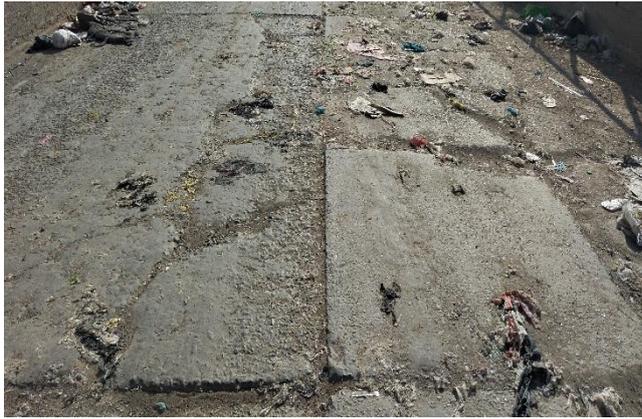
*Figura 16: progresiva 0+660, descaramiento de junta y grieta lineal.*

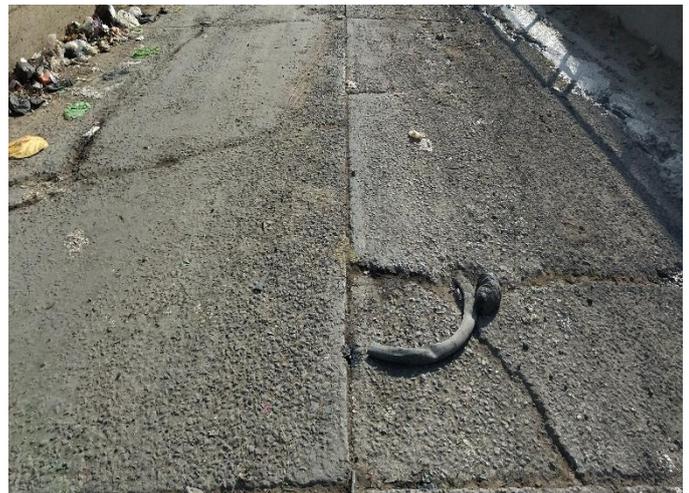
*Figura 19: progresiva 0+840, punzonamiento.*

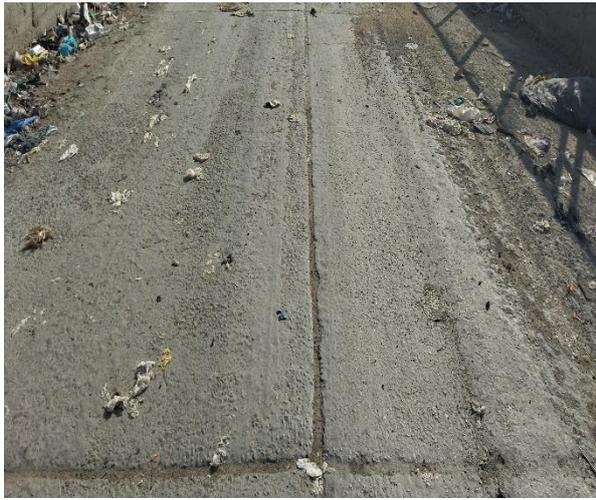
*Figura 20: progresiva: 0+900, grieta lineal y de esquina.*

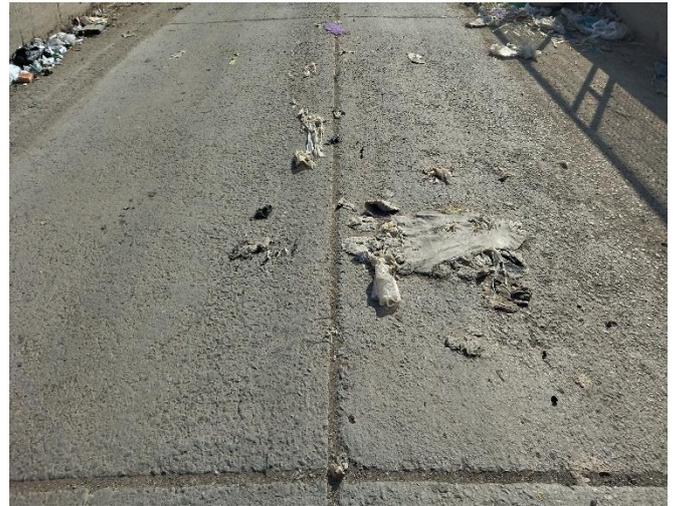
*Figura 21: progresiva 0+960, pulimiento de agregados y grieta lineal.*

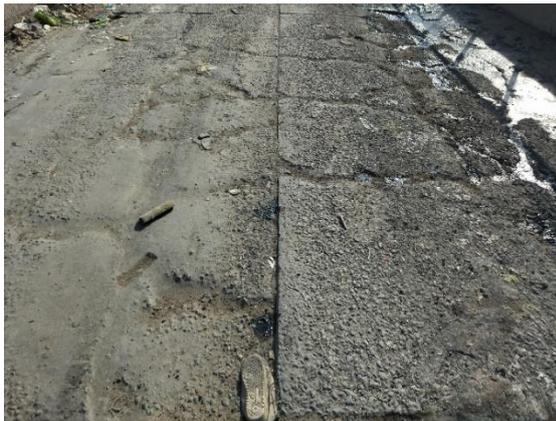
*Figura 22: progresiva 1+020, pulimiento de agregados y grieta lineal.*

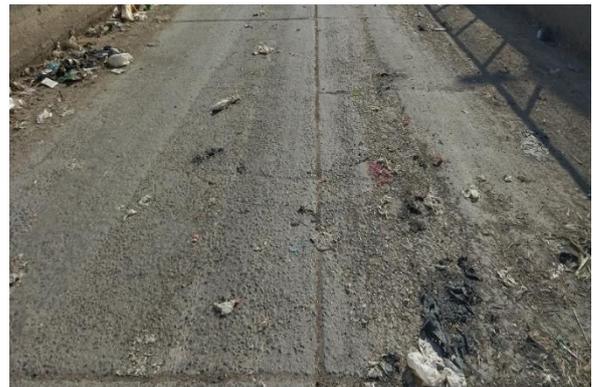
*Figura 23: progresiva 1+080, losa dividida.*

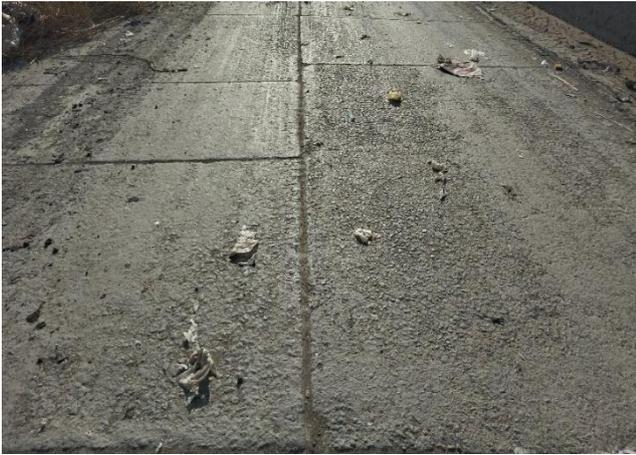
*Figura 24: progresiva 1+140, pulimiento de agregados y grieta lineal.*

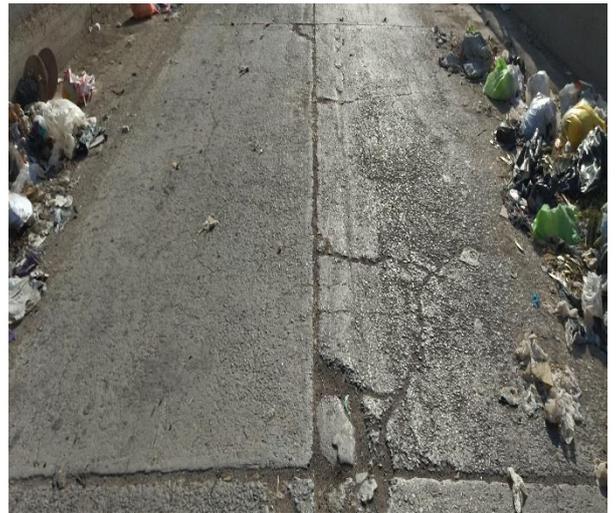
*Figura 25: progresiva 1+200, parche grande y grieta de esquina.*

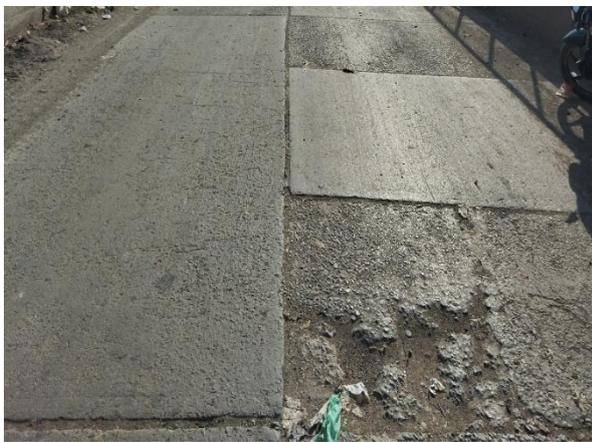
*Figura 26: progresiva 1+260, grieta de esquina y grieta lineal.*

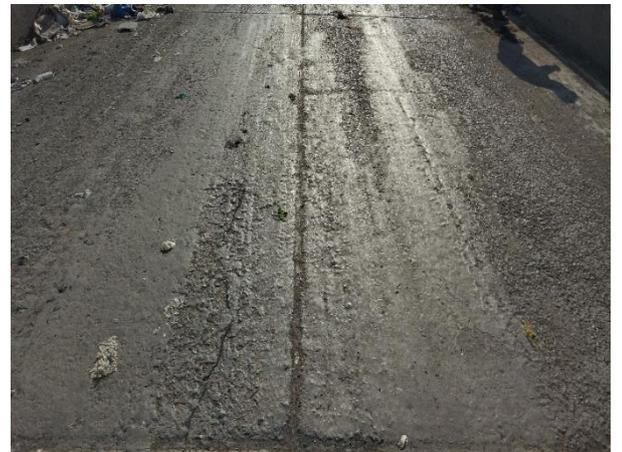
*Figura 27: progresiva 1+320, parche grande y pulimiento de agregados.*

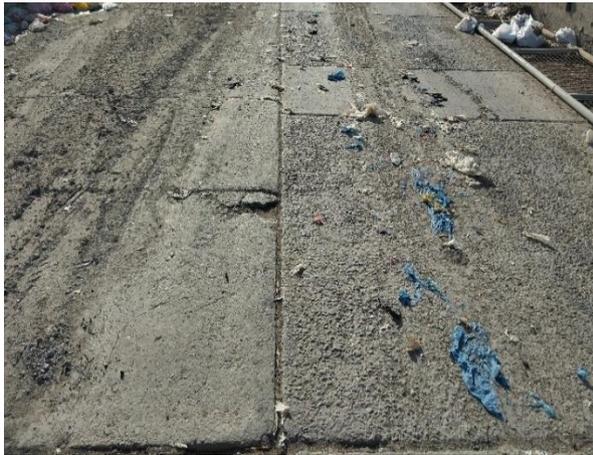
*Figura 28: progresiva 1+380, grieta lineal.*

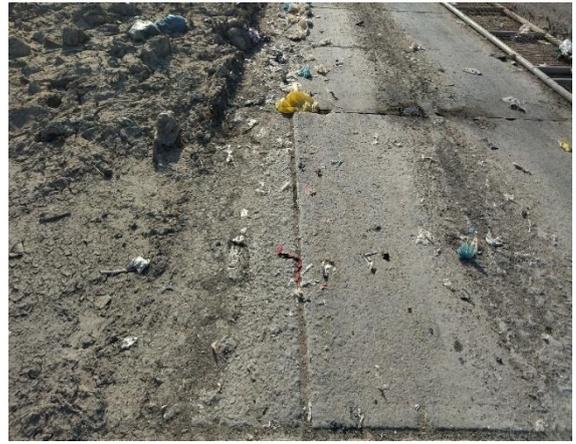
*Figura 29: progresiva 1+440, parche grande y grieta lineal.*

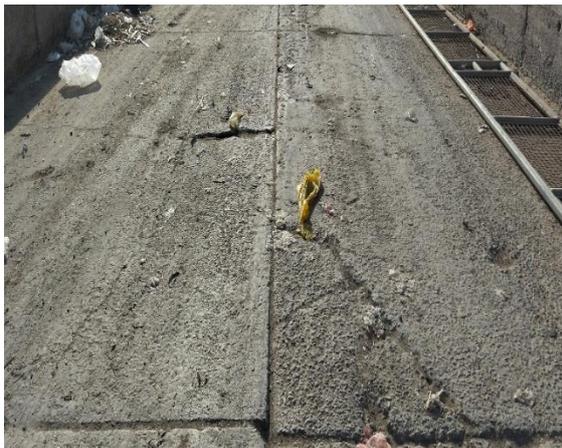
*Figura 30: progresiva 1+500, grieta lineal.*

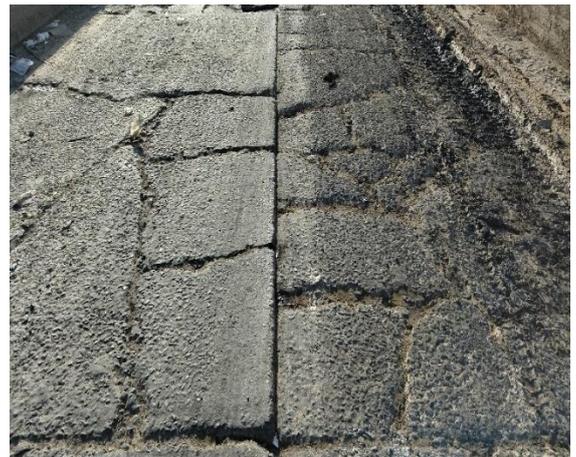
*Figura 31: progresiva 1+560, grieta de esquina y lineal.*

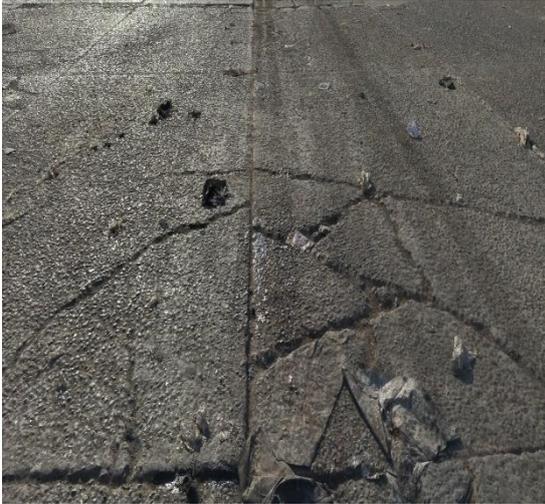
*Figura 32: progresiva 1+620, losa dividida y punzonamiento.*

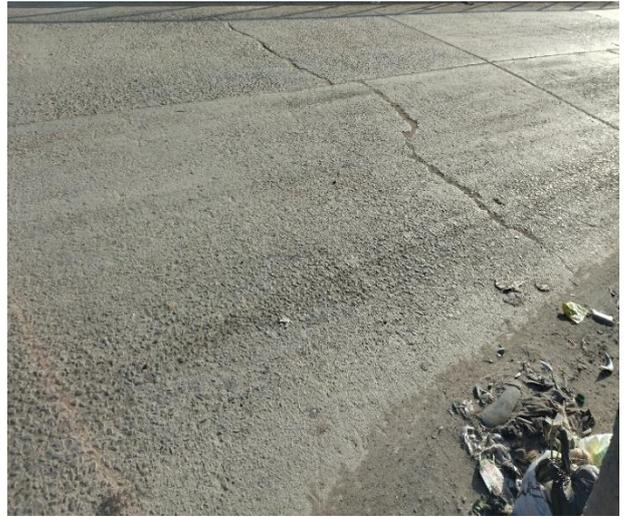
*Figura 33: progresiva 1+680, losa dividida y grieta de esquina.*
