EVALUACIÓN DEL ESTADO MECÁNICO ESTRUCTURAL DE CALDEROS EN REFINERÍAS MEDIANTE LA DETECCIÓN DE FALLAS POR TÉCNICAS NO DESTRUCTIVAS

PARA OPTAR EL TÍTULO PROFESIONAL DE INGENIERO MECÁNICO ELECTRICISTA

ZAVALA CASTILLO, CARLOS CRISTIAN

PIMENTEL – PERÚ 2015

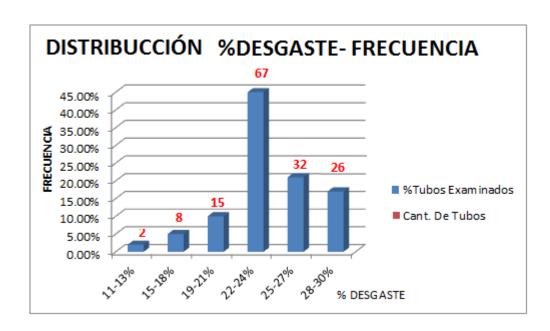
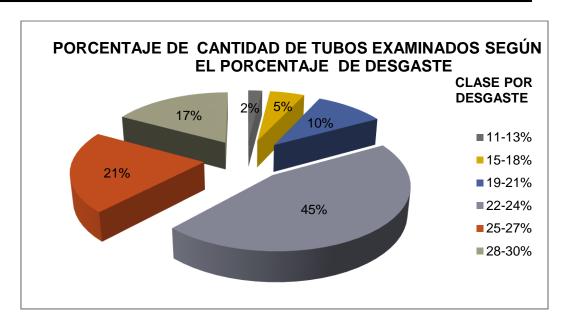
Figura Nº 118

Analizando la inspección de 150 tubos del caldero APIN por RFET, se observa en tabla que al determinar por clases de desgaste los que presentan mayor porcentaje de desgaste son 17% de tubos inspeccionados (26 tubos), presentando perdidas mayores al 28% y menores al 30%. Los componentes inspeccionados (Clases 11-13%; 15-18%; 19-21%; 22-24% y 25-27%) están en condiciones normales.

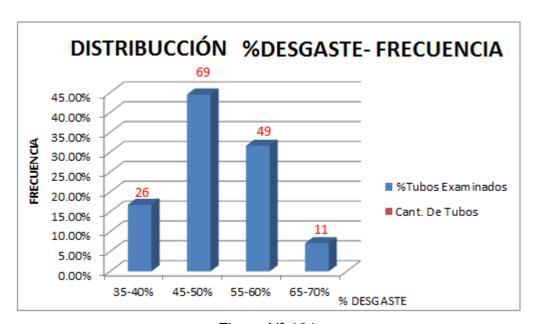
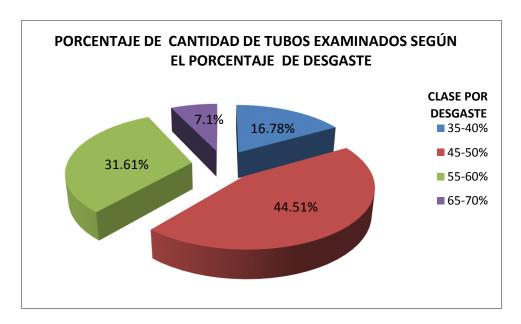
Figura Nº 121

Analizando la inspección de 155 tubos del caldero FB-1 CO por RFET, se observa en el grafico que al determinar por clases de desgaste los que presentan mayor porcentaje de desgaste son el 38.71% de tubos inspeccionados (60 tubos), presentando perdidas mayores al 55% y menores al 70%. Los componentes inspeccionados (Clases 35-40%; 45-50%) están en condiciones normales.
