ESCUELA PROFESIONAL DE INGENIERÍA CIVIL

TESIS

**“VULNERABILIDAD SÍSMICA Y ESTRUCTURAL EN
LAS INSTITUCIONES EDUCATIVAS PÚBLICAS DE
NIVEL PRIMARIO Y SECUNDARIO DE LA CIUDAD
DE ÍLLIMO”**

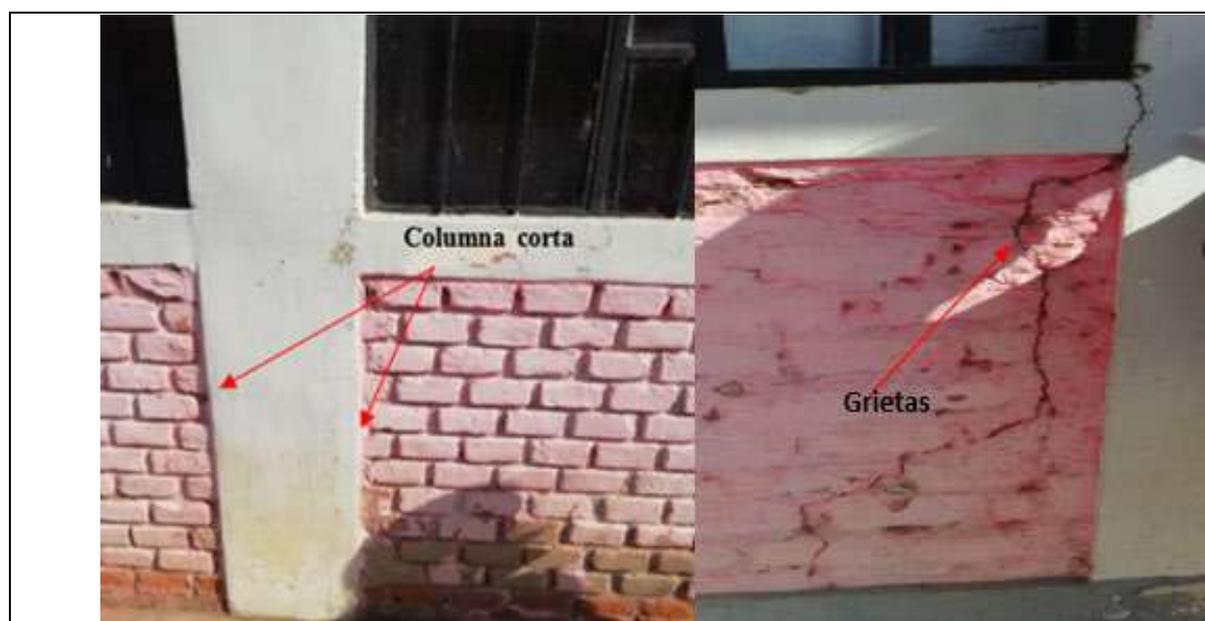
La institución educativa San Juan, en su modulo III, presenta columnas cortas las cuales fallan ante un sismo porque la rigidez no es uniforme en todo el elemento ya que hay ausencia de junta sísmica, además aplicando el método Fema 154 estas resultan vulnerables por la cual se realizó un estudio más exhaustivo, teniendo como resultados la presencia de grietas en la cual más del 50% del área de estudio se ve afectado.

Figuras 1: Columna corta y presencia de grietas en el módulo III de la IE. San Juan – Íllimo

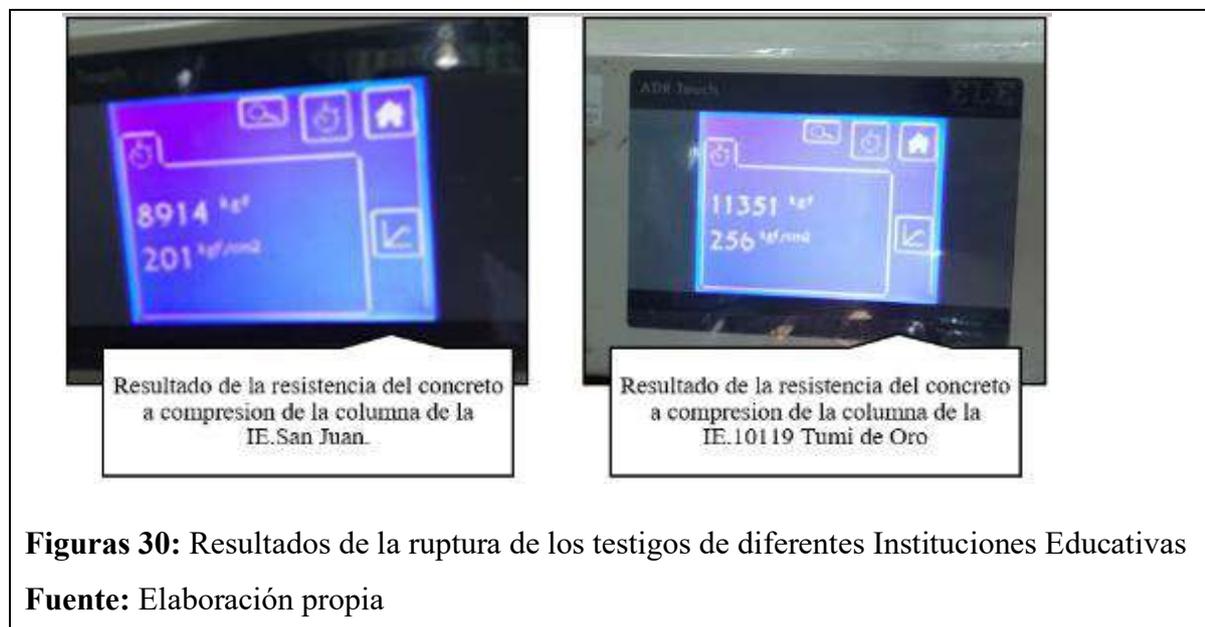
Figuras 30: Resultados de la ruptura de los testigos de diferentes Instituciones Educativas

En la figura N°30 se observa algunos resultados de la resistencia a compresión del concreto en las IE. San Juan e IE 10119 Tumi de Oro, el proceso del Ensayo se detalla en el ANEXO N°03.
