**FACULTAD DE INGENIERIA, ARQUITECTURA Y
URBANISMO
ESCUELA PROFESIONAL DE INGENIERIA CIVIL**

**TESIS
EVALUACIÓN DE LA VULNERABILIDAD
ESTRUCTURAL, APLICANDO LA NORMA ACI-562,
EN INSTITUCIONES EDUCATIVAS PUBLICAS DE
NIVEL PRIMARIO DEL DISTRITO DE CHICLAYO**

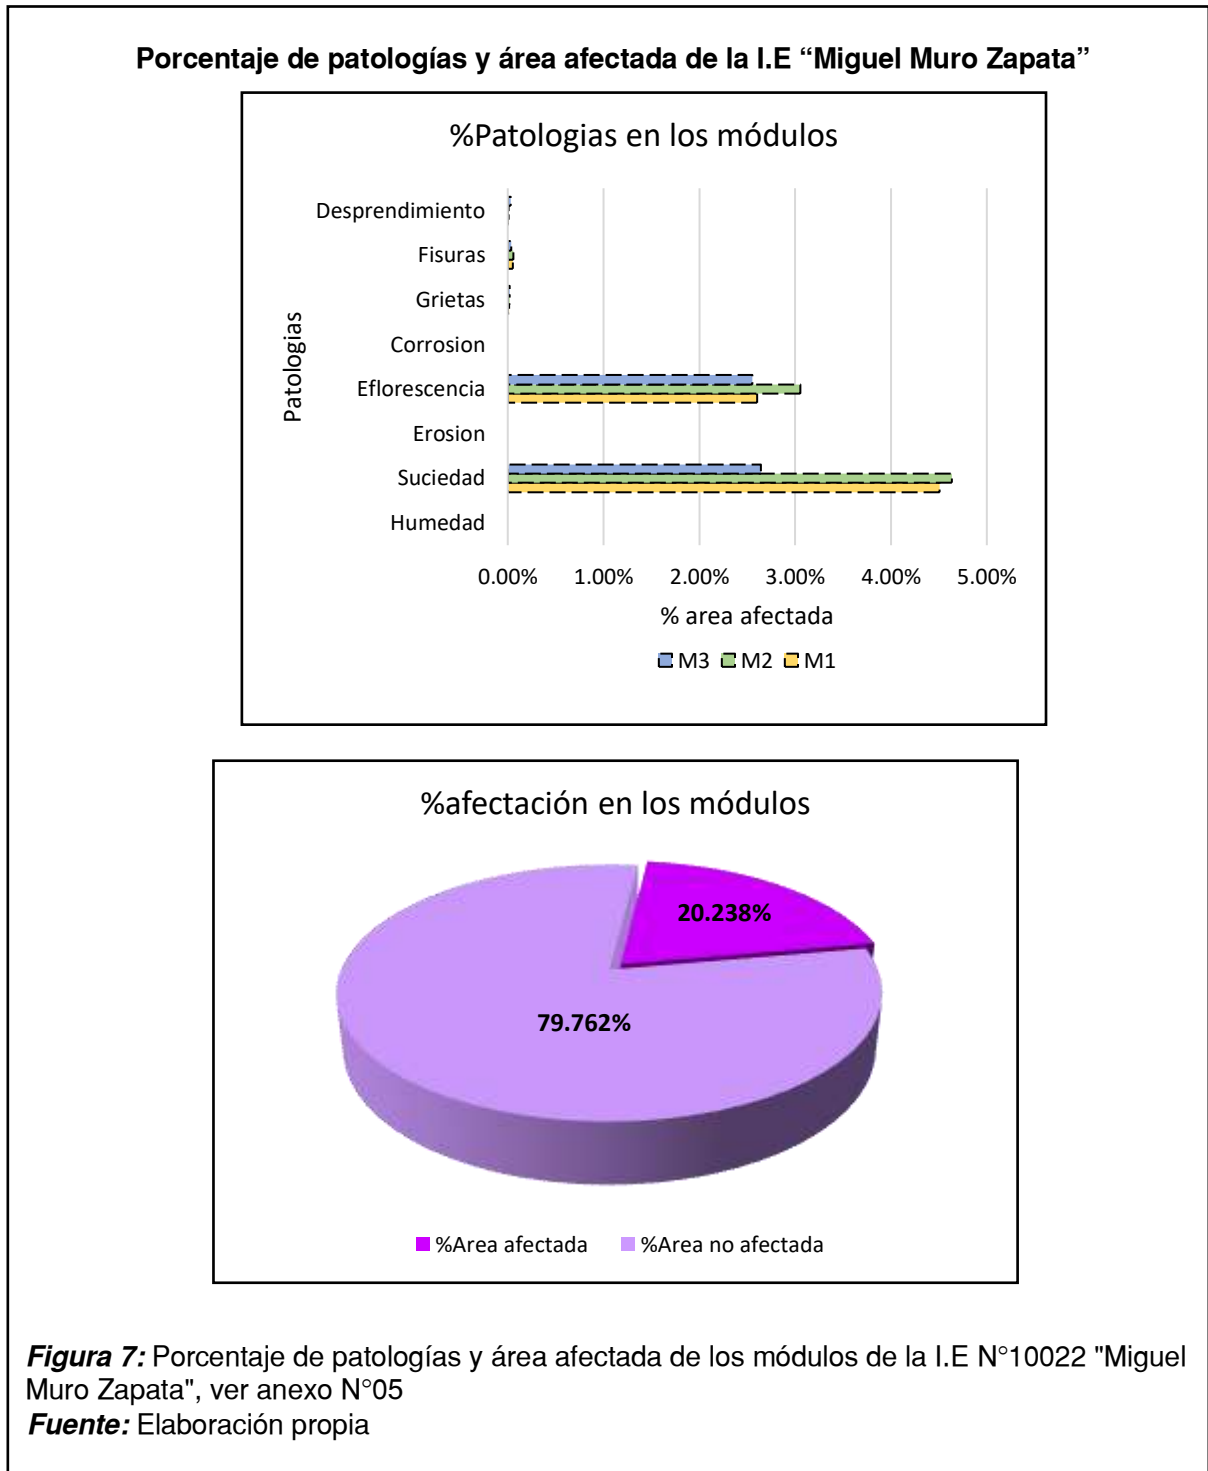
3.1.1.1. Patologías de las instituciones educativas

Identificando el estado físico de cada módulo de la institución educativa, esta presenta suciedad, eflorescencia, grietas, fisuras y desprendimiento, en el cual el M1 cuenta con un 4.51% de suciedad, 2.61% de eflorescencia, 0.01% de grietas, 0.05% de fisuras y 0.09% de desprendimiento; el M2 tiene 4.63% de suciedad, 3.06% de eflorescencia, 0.02% de grietas, 0.06% de fisuras y 0.007% de desprendimiento; el M3 contiene 2.64% de suciedad, 2.55% de eflorescencia, 0.02% de grietas, 0.04% de fisuras, 0.032% de desprendimiento; siendo así que el porcentaje de área afectada es 20.238% del total de todos los módulos

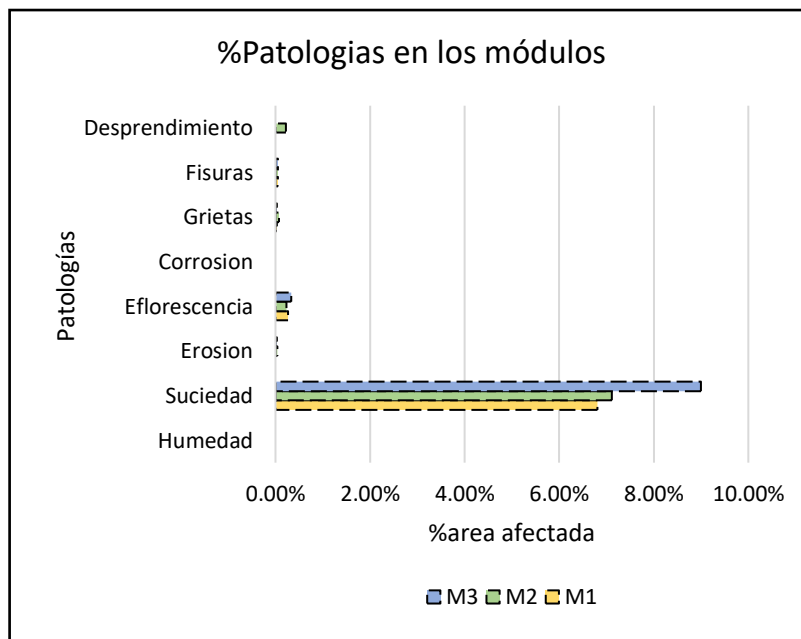
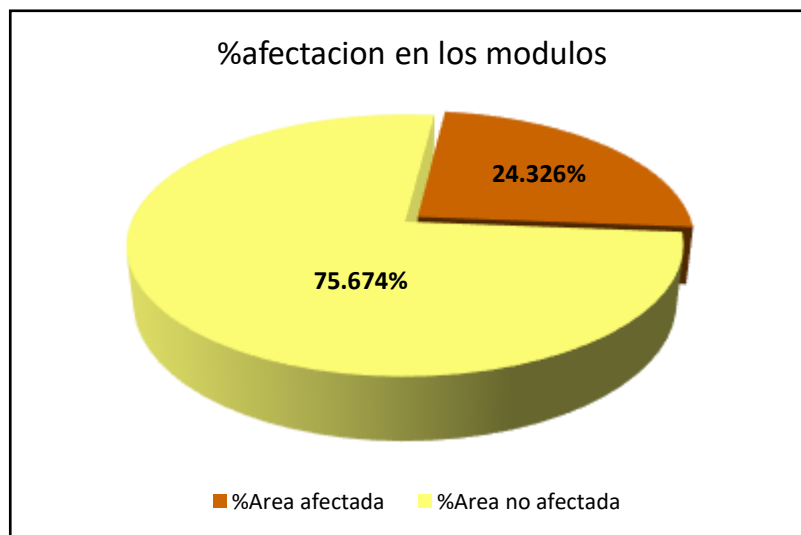
Porcentaje de patologías y área afectada de la I.E "Excosome"

Figura 8: Porcentaje de patologías y área afectada de los módulos de la I.E N°10828 "Excosome", ver anexo N°05

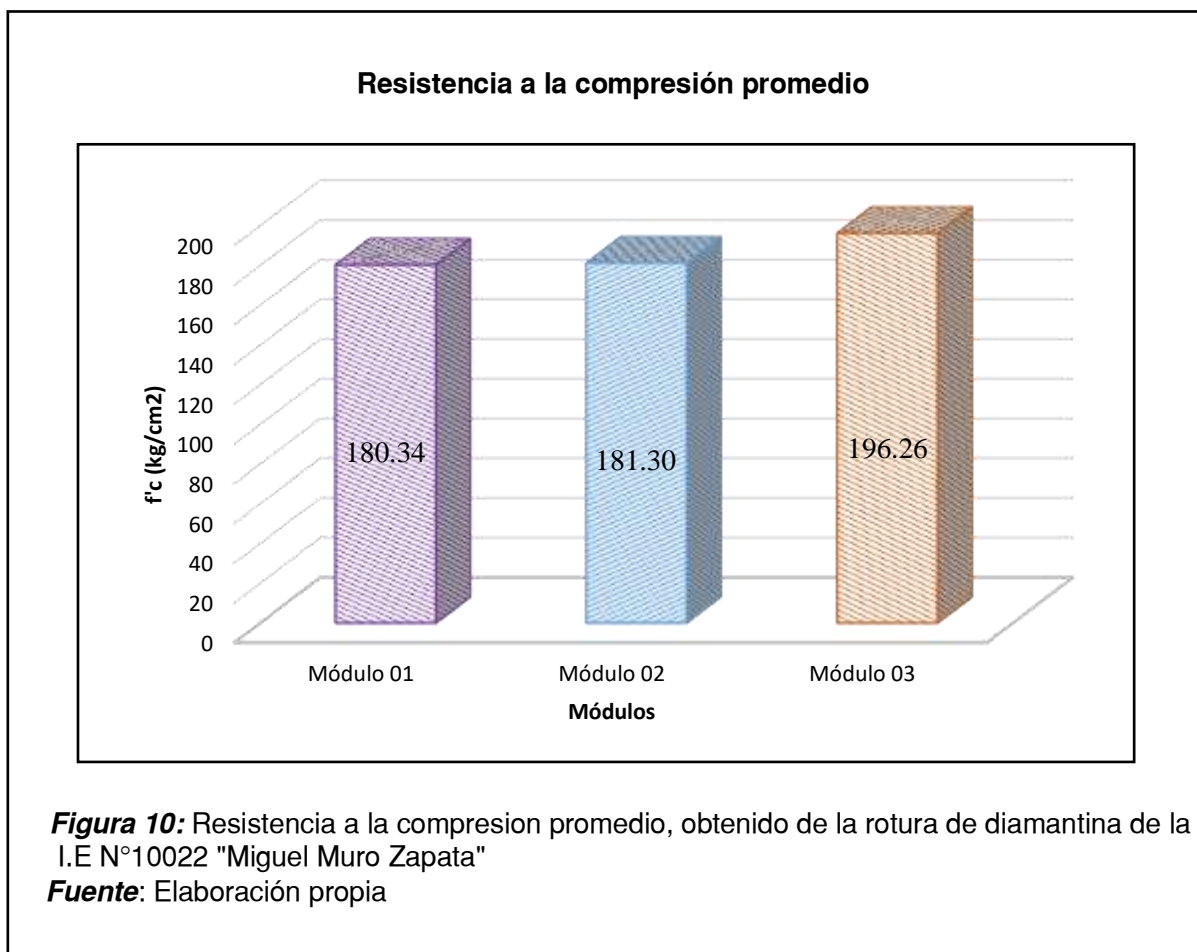
De acuerdo a los distintos valores que se obtuvieron mediante el ensayo de rotura de corazones diamantinos tanto de columnas como de vigas de la I.E N°10022 “Miguel Muro Zapata” se optó por tomar el promedio de los resultados para cada módulo, por lo que se determinó que para el módulo 01 su $f'c = 180.34 \text{ kg/cm}^2$, el módulo 02 su $f'c = 181.30 \text{ kg/cm}^2$ y para el módulo 03 su $f'c = 196.26$

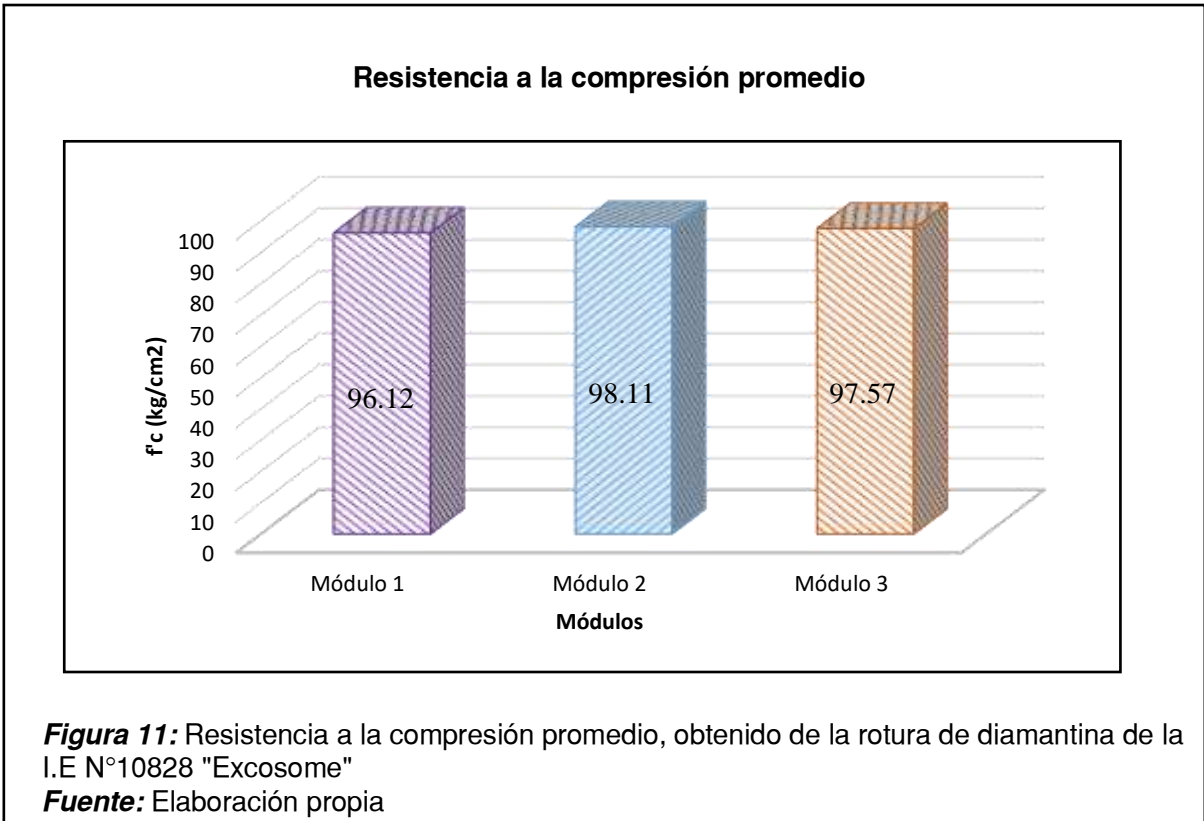
Mediante el ensayo de rotura de corazones diamantinos en la I.E N°10828 "Excosome" tanto de columnas como de vigas se obtuvieron las resistencias promedio de cada módulo, de modo que el M1 se pudo alcanzar un $f'c$ de 96.12 kg/cm², el M2 un $f'c$ de 98.11 kg/cm² y el M3 un $f'c$ de 97.57 kg/cm²

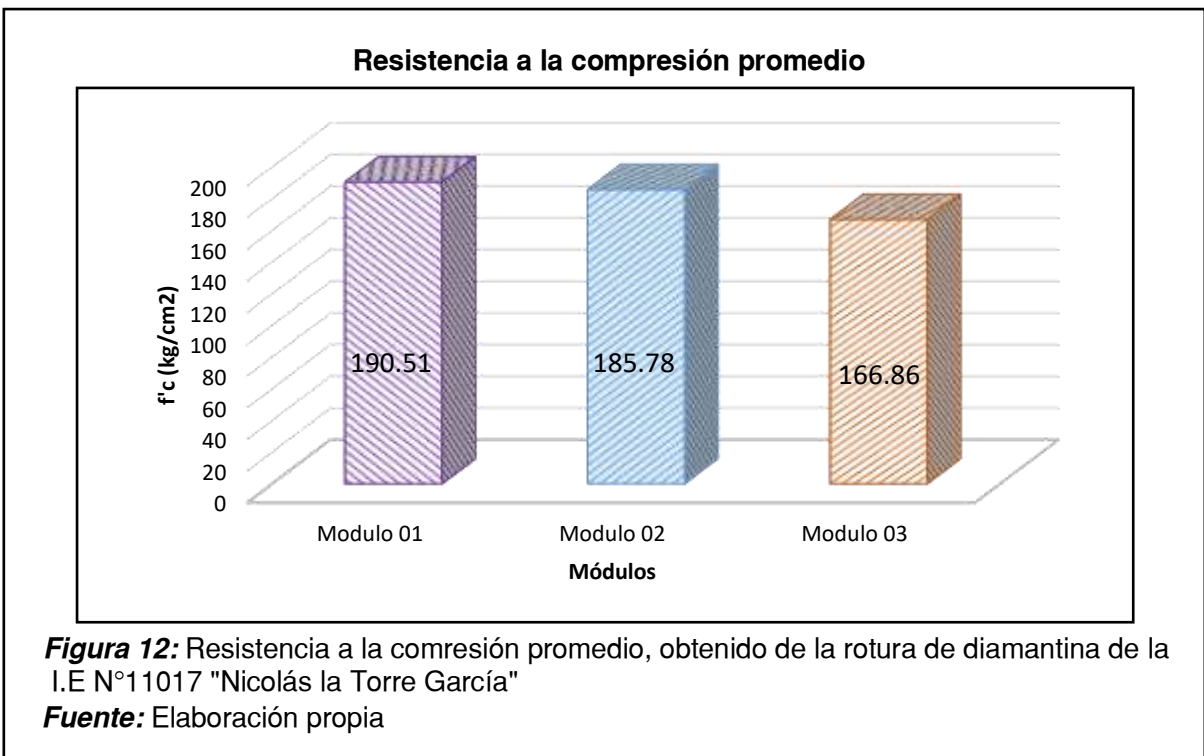
De acuerdo a los distintos valores que se obtuvieron mediante el ensayo de rotura de corazones diamantinos tanto de columnas como de vigas de la I.E N°11017 “Nicolás la Torre García” se obtuvieron las resistencias promedio de cada módulo, en el cual el M1 presenta un $f'c$ de 190.51 kg/cm², el M2 un $f'c$ de 185.78 kg/cm² y el M3 un $f'c$ de 166.86 kg/cm²
