**FACULTAD DE INGENIERÍA, ARQUITECTURA Y
URBANISMO**

**TESIS
EVALUACIÓN DE LAS PATOLOGÍAS MÁS
COMUNES EN EDIFICACIONES DE LA CIUDAD DE
SAN JOSÉ**

Pimentel –Perú 2022

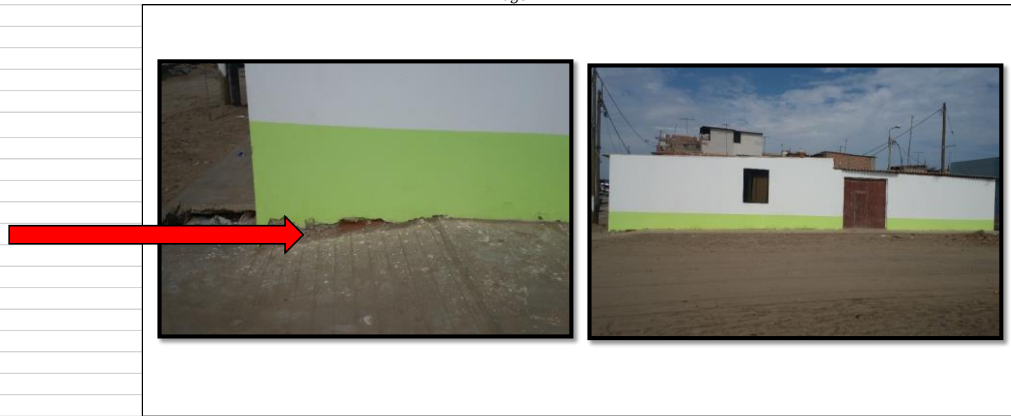
Lesión Química	Eflorescencia	<input type="checkbox"/>
	Oxidación	<input type="checkbox"/>
	Corrosión	<input type="checkbox"/>
Lesión Física	Erosión	<input checked="" type="checkbox"/>
	Humedad	<input type="checkbox"/>
	Suciedad	<input type="checkbox"/>
Lesión Mecánica	Deforcación	<input type="checkbox"/>
	Grieta	<input type="checkbox"/>
	Fisura	<input type="checkbox"/>
	Desprendimiento	<input type="checkbox"/>
	Erosión	<input type="checkbox"/>

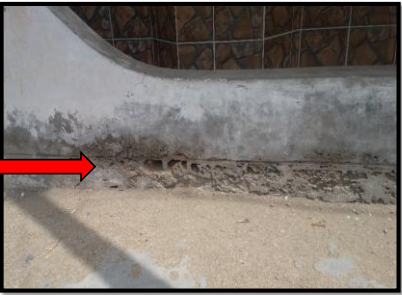
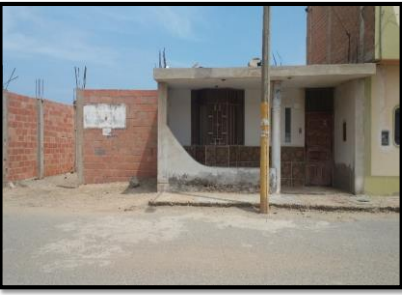
3). TIPO DE LESIÓN													
<i>Imagen</i>

Lesión Química		Eflorescencia	<input type="checkbox"/>										
		Oxidación	<input type="checkbox"/>										
		Corrosión	<input type="checkbox"/>										
		Erosión	<input checked="" type="checkbox"/>										
		Humedad	<input type="checkbox"/>										
Lesión Física		Erosión	<input type="checkbox"/>										
		Suciedad	<input type="checkbox"/>										
		Deformación	<input type="checkbox"/>										
Lesión Mecánica		Grieta	<input type="checkbox"/>										
		Fisura	<input type="checkbox"/>										
		Desprendimiento	<input type="checkbox"/>										
		Erosión	<input type="checkbox"/>										
OBSERVACIONES IMPORTANTES: En la imagen se observaa que en la parte inferior del muro se ha generado una erosión química debido a contaminantes atmosféricos y agentes presentes en el suelo.

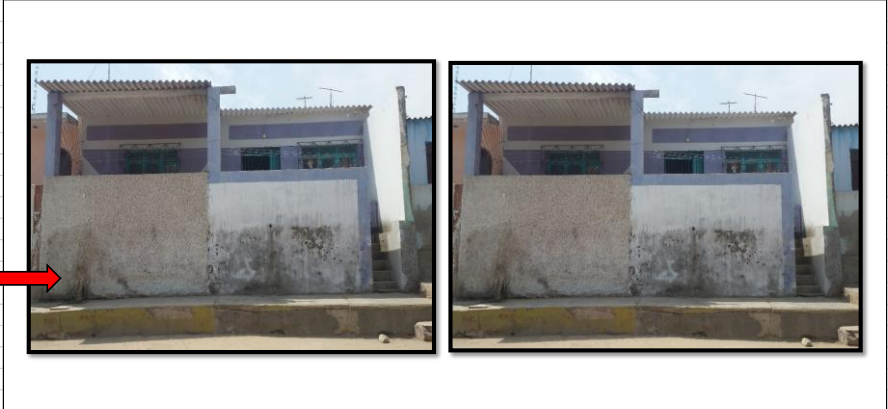
<table><tr> <td rowspan="3" style="text-align: center;">Lesión Química</td> <td>Eflorescencia</td> <td style="text-align: center;"><input checked="" type="checkbox"/></td> </tr></table>

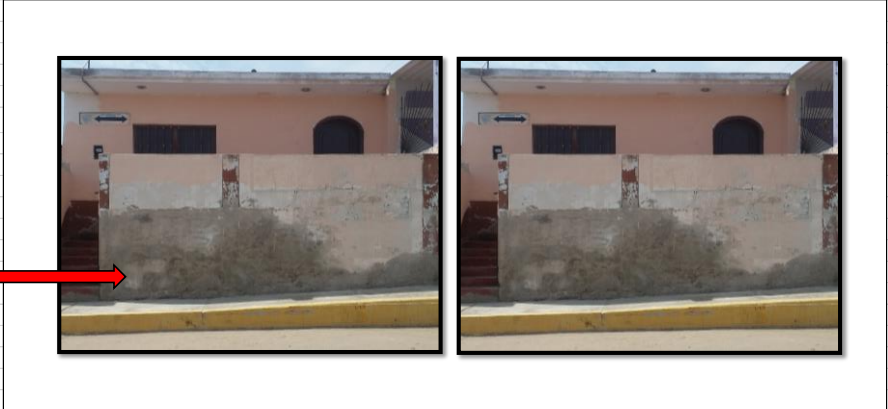
<table><tr> <td rowspan="3" style="vertical-align: top;">Lesión Química</td> <td>Eflorescencia</td> <td><input type="checkbox"/></td> </tr></table>

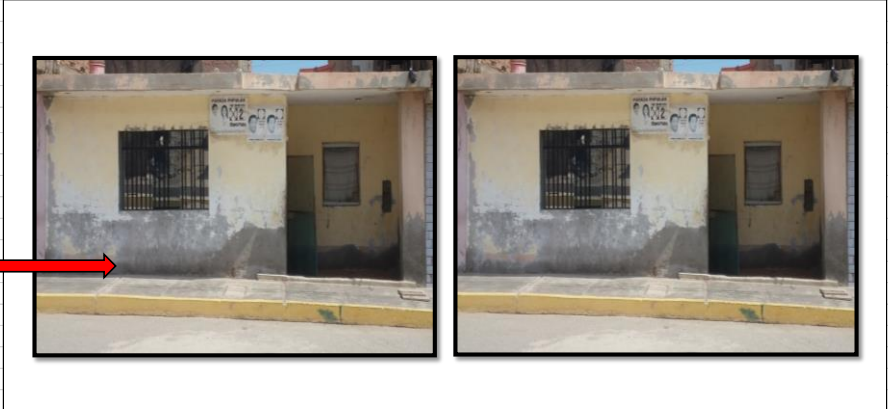
<table><tr> <td style="width: 10%;"></td> <td style="width: 10%;">Eflorescencia</td> <td style="width: 10%;"><input checked="" type="checkbox"/></td> <td colspan="2"></td> </tr></table>

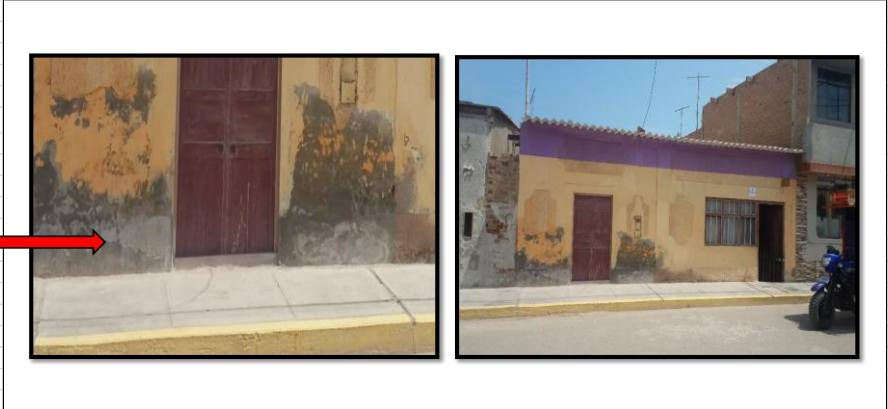
<table><tr> <td rowspan="3" style="vertical-align: middle;">Lesión Química</td> <td>Eflorescencia</td> <td><input type="checkbox"/></td> </tr></table>

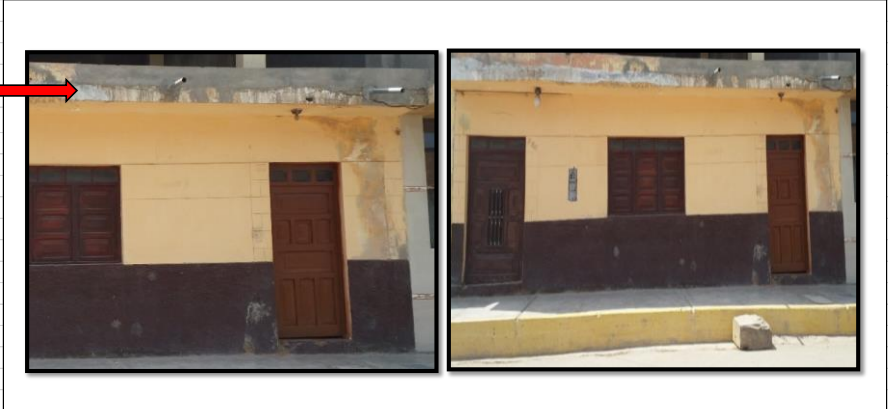
<table><tr> <td style="width: 10%;"></td> <td style="width: 10%;">Eflorescencia</td> <td style="width: 10%;"><input type="checkbox"/></td> <td style="width: 10%;"></td> <td style="width: 10%;"></td> </tr></table>

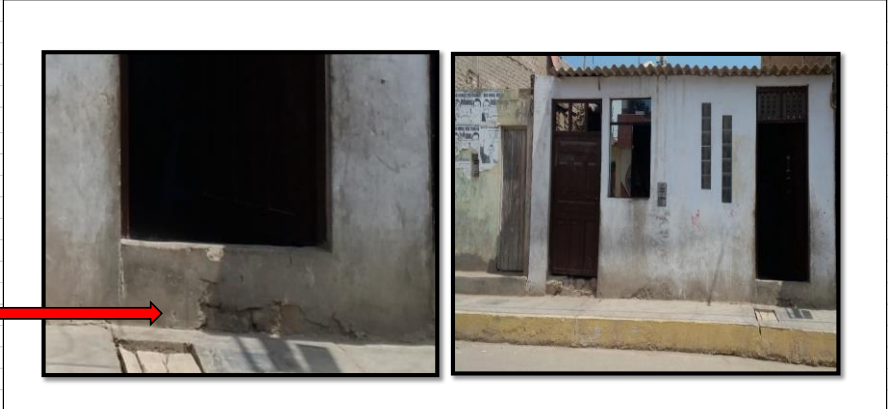
<table><tr> <td rowspan="3" style="text-align: center;">Lesión Química</td> <td>Eflorescencia</td> <td><input type="checkbox"/></td> </tr></table>

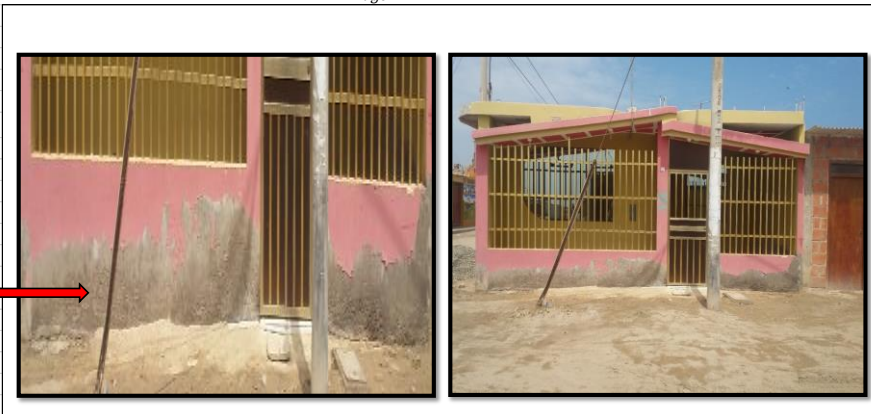
Lesión Química	Eflorescencia	<input type="checkbox"/>		
	Oxidación	<input type="checkbox"/>		
	Corrosión	<input type="checkbox"/>		
Lesión Física	Erosión	<input type="checkbox"/>		
	Humedad	<input checked="" type="checkbox"/>		
	Erosión	<input type="checkbox"/>		
Lesión Mecánica	Suciedad	<input type="checkbox"/>		
	Deformación	<input type="checkbox"/>		
	Grieta	<input type="checkbox"/>		
	Fisura	<input type="checkbox"/>		
	Desprendimiento	<input type="checkbox"/>		
	Erosión	<input type="checkbox"/>
