**FACULTAD DE INGENIERÍA ARQUITECTURA Y
URBANISMO**

TESIS

**Evaluación superficial del pavimento flexible por el
método del Índice de Condición del Pavimento en la
prolongación Bolognesi**

**EVALUACIÓN SUPERFICIAL DEL PAVIMENTO FLEXIBLE POR EL MÉTODO
DEL ÍNDICE DE CONDICIÓN DEL PAVIMENTO EN LA PROLONGACIÓN
BOLOGNESI**

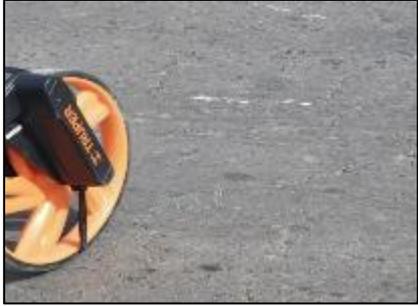
N°	Tipo de falla	Fotografía Representativa
1	Piel de cocodrilo

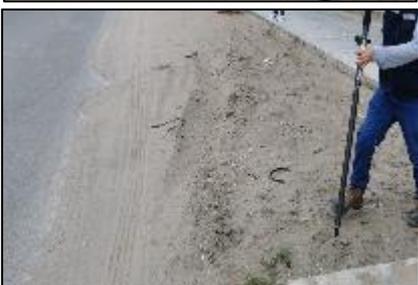
13	Baches

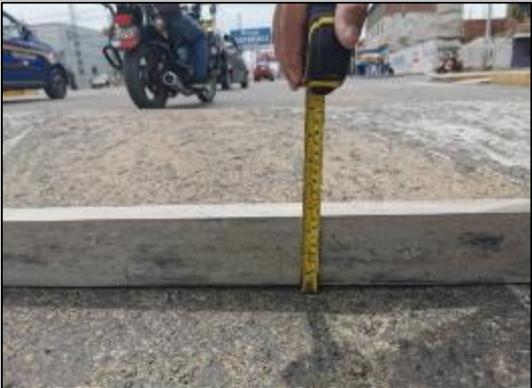
N°	Tipo de falla	Fotografía Representativa
15	Ahuellamiento

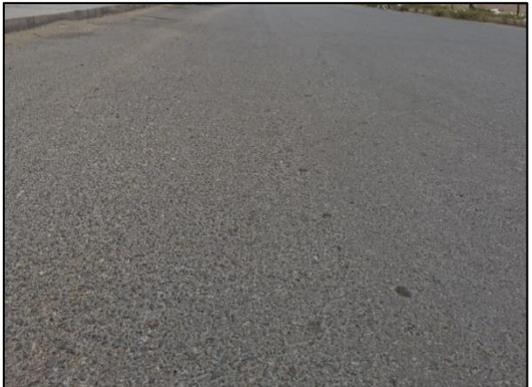
19	Peladura / Desprendimiento

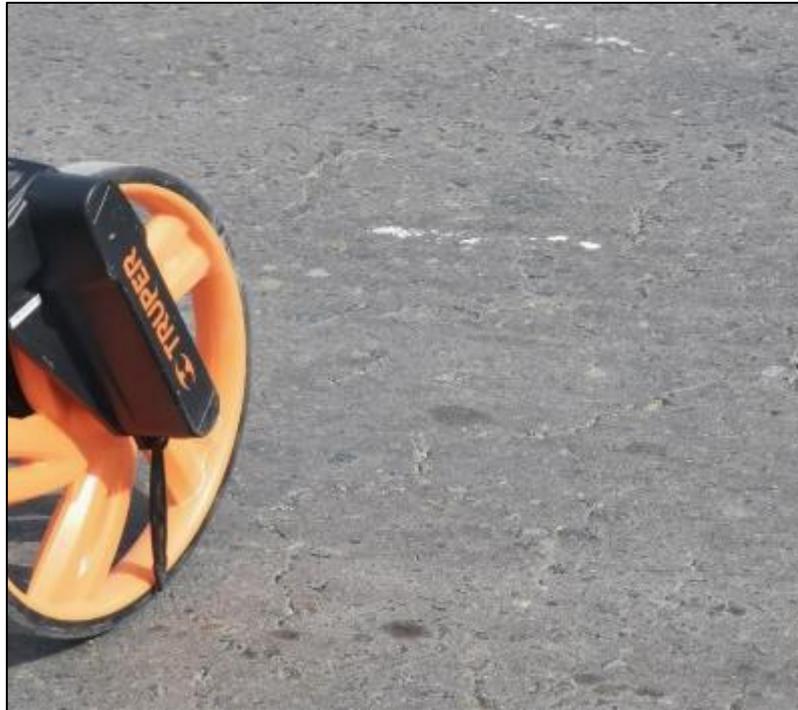
Piel de cocodrilo

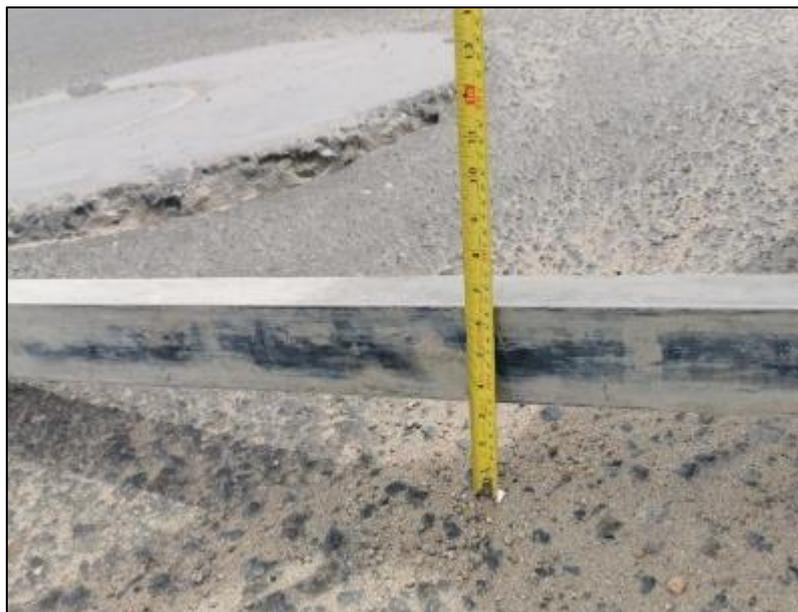
Figura 86

Depresión

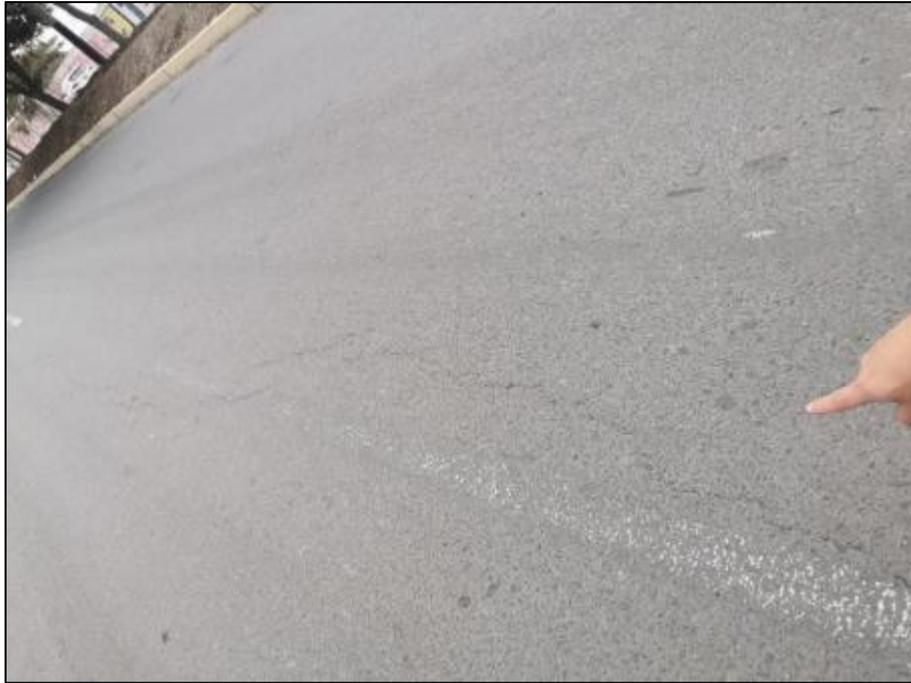
Figura 87

Fisuras longitudinales y transversales

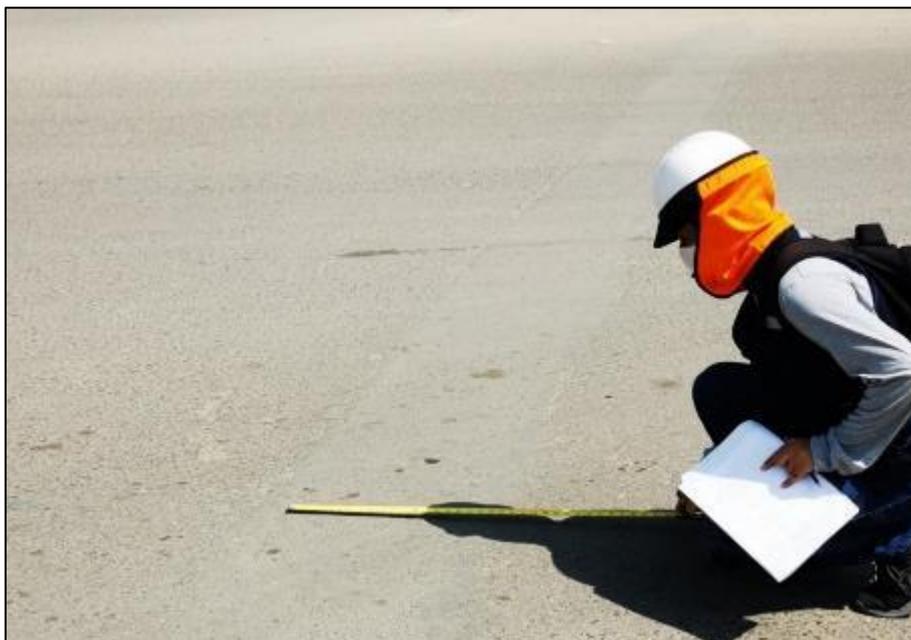
Figura 88

Parches y parches de cortes utilitarios

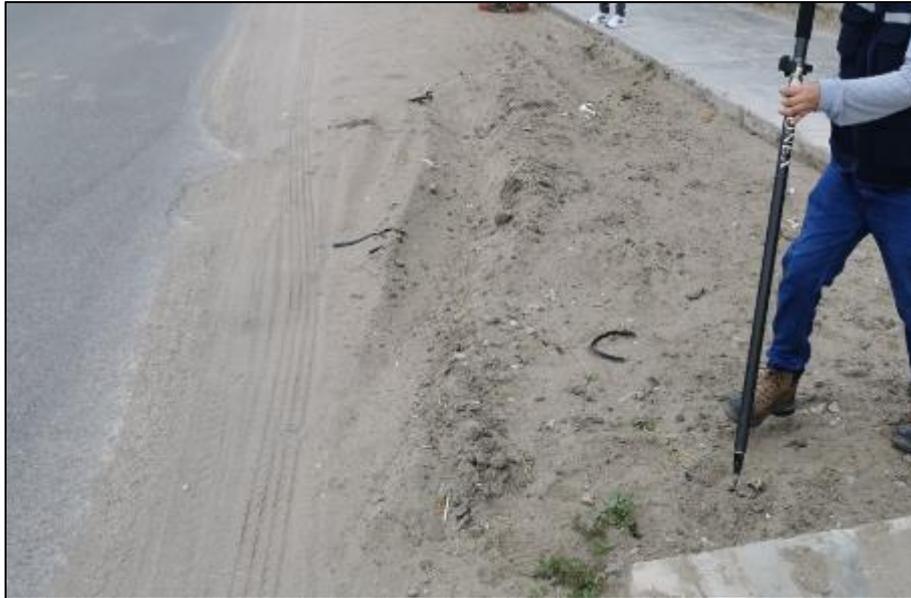
Figura 89

Baches

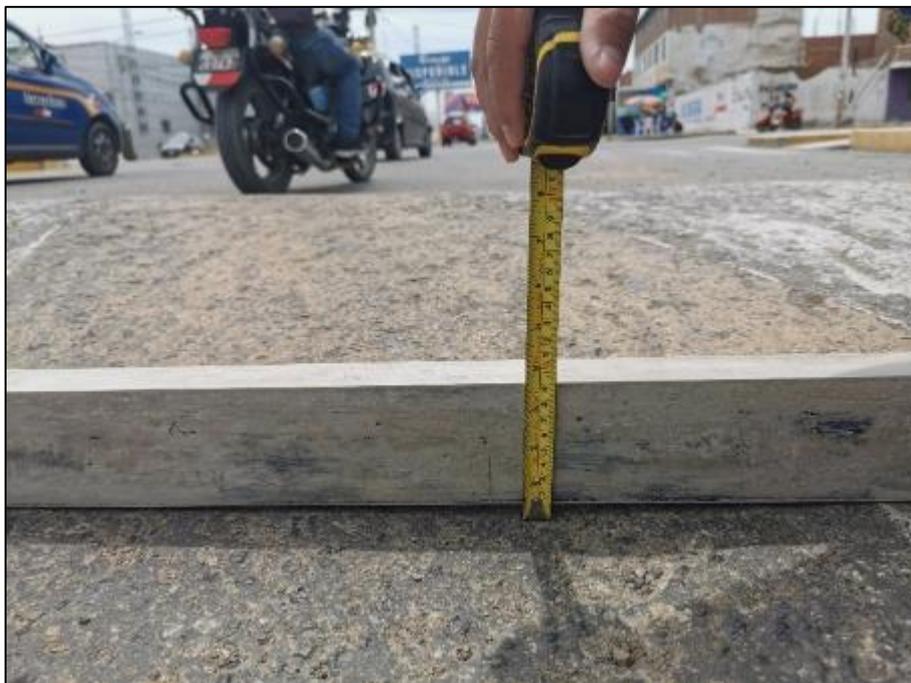
Figura 90

Ahuellamiento

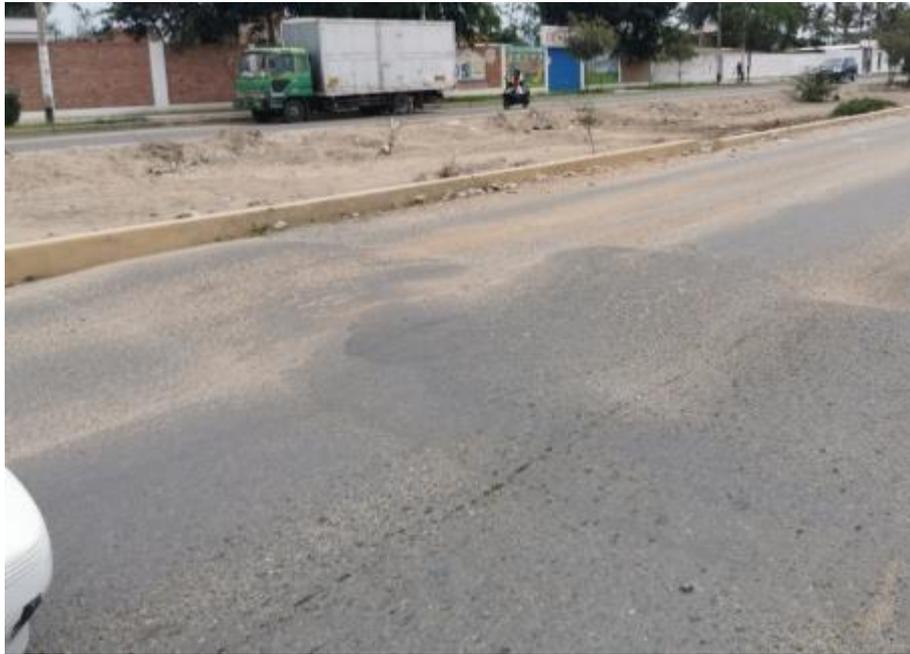
Figura 91

Desplazamiento

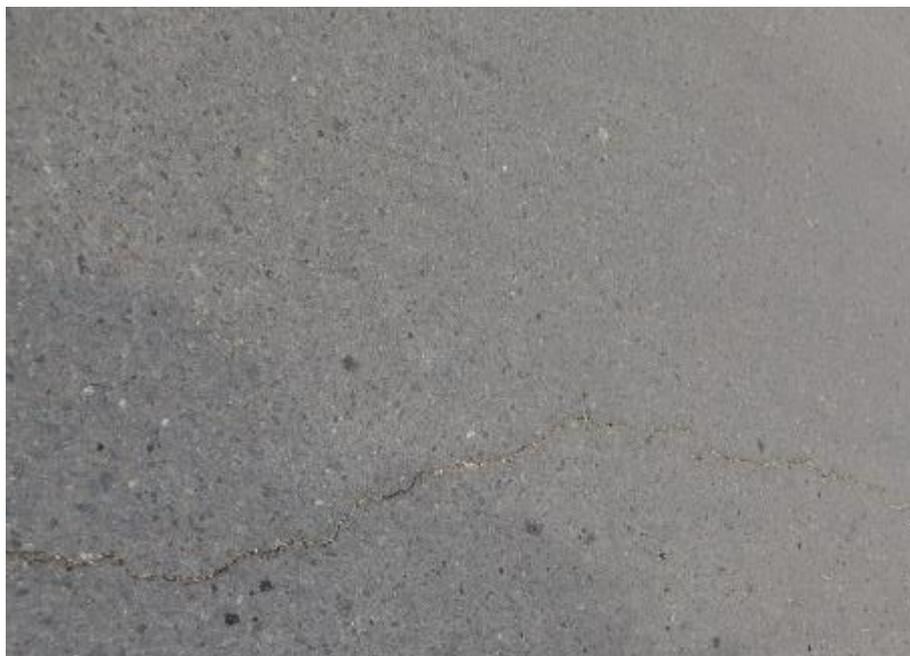
Figura 92

Fisura parabólica

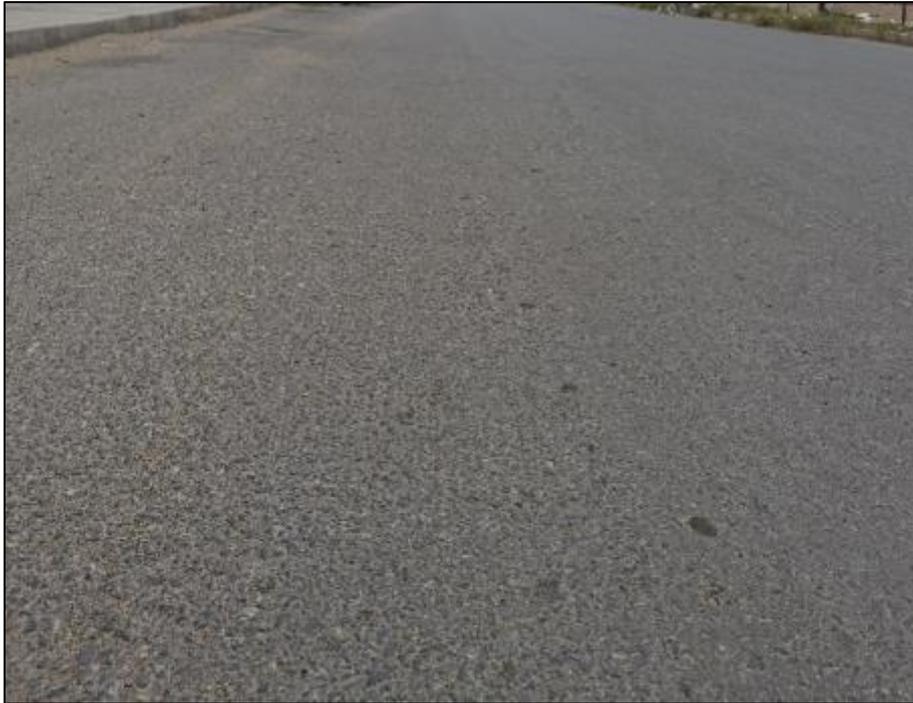
Figura 93

Peladura/desprendimiento
