Universidad
Señor de Sipán

TESIS

**EVALUACIÓN DEL PAVIMENTO FLEXIBLE
APLICANDO EL MÉTODO PAVEMENT CONDITION
INDEX (PCI) EN LA AV. CHICLAYO, REGIÓN
LAMBAYEQUE**

2024

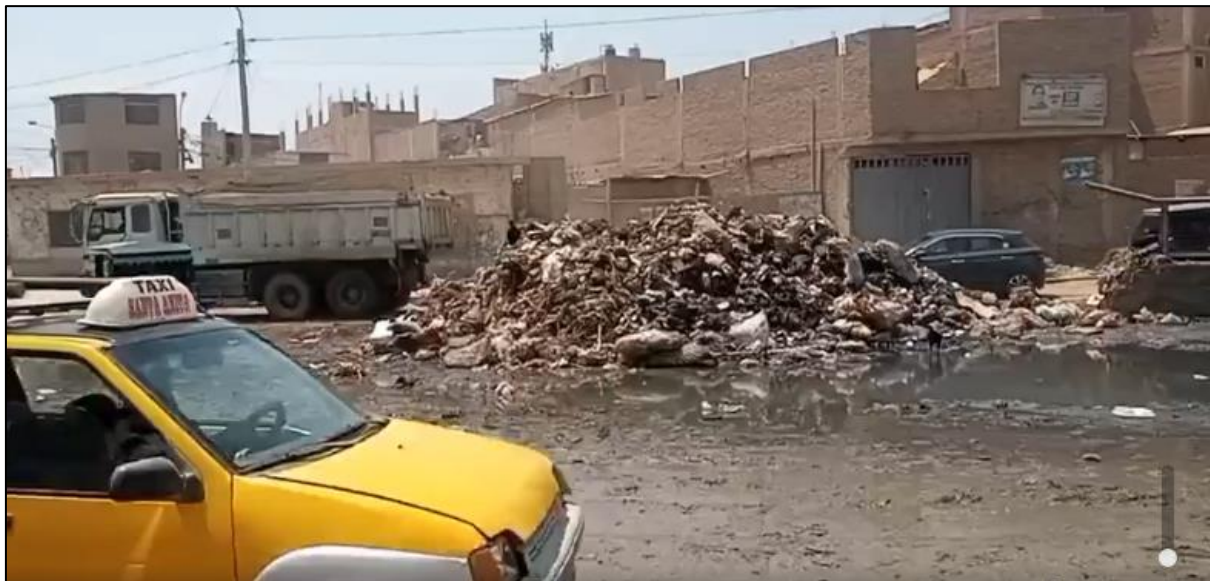
- ✓ **Defectos en el diseño y construcción:** Los defectos en el diseño y construcción del pavimento de la Avenida Chiclayo se ven acentuados por la falta de un estudio de tráfico adecuado en el expediente técnico. Esta carencia impide establecer las cargas de diseño y el número acumulado de ejes equivalentes durante el análisis, lo que puede resultar en fallas y daños significativos en la infraestructura.
- ✓ **Materiales inadecuados:** En la Av. Chiclayo el suelo se encontraba saturado de agua, arcilloso y fangoso, además de contener material orgánico debido a su uso

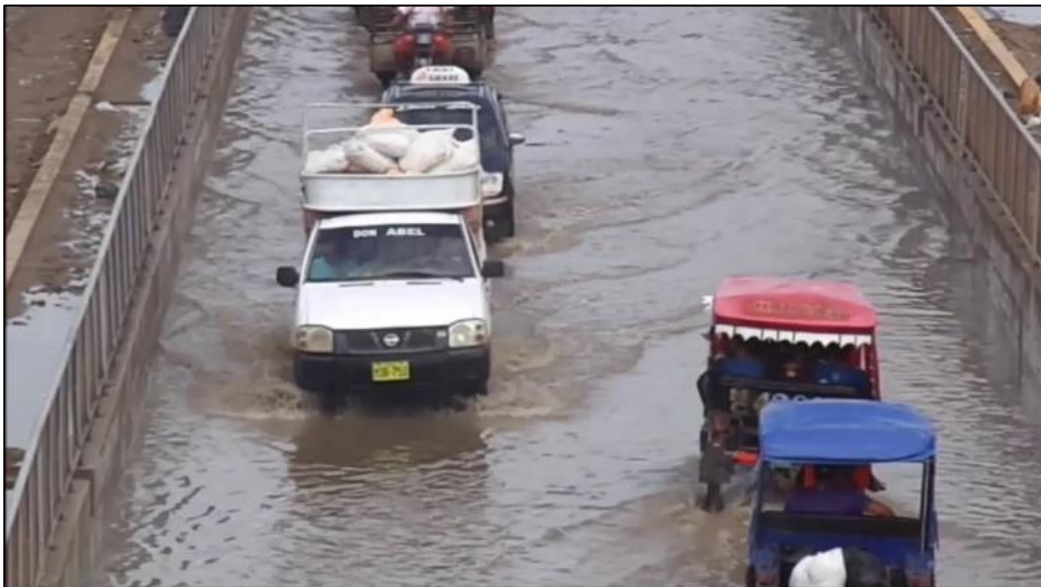
- ✓ **Tráfico intenso:** El tráfico intenso en la Avenida Chiclayo es un factor que contribuye al deterioro del pavimento flexible, aumentando la necesidad de reparaciones y mantenimiento. Para determinar su impacto específico, se requieren estudios detallados y la implementación de soluciones integrales que aborden el problema de manera efectiva.
