**FACULTAD DE INGENIERÍA, ARQUITECTURA Y  
URBANISMO**

**TESIS**

**EVALUACIÓN DE LAS PATOLOGÍAS QUE  
AFECTAN A LAS EDIFICACIONES DE LAS  
INSTITUCIONES EDUCATIVAS DEL SECTOR  
MORRO SOLAR DE JAÉN.**

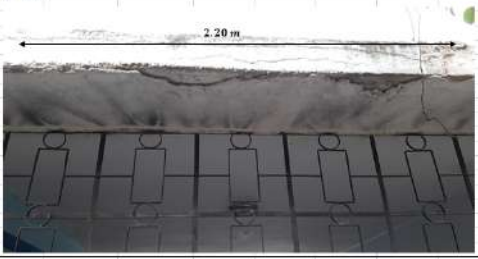
Lesion Fisica	Suciedad	<input checked="" type="checkbox"/>																																																									
	Humedad	<input type="checkbox"/>																																																									
	Erosion	<input type="checkbox"/>																																																									
Lesion Mecanica	Deformacion	<input type="checkbox"/>																																																									
	Desprendimiento	<input checked="" type="checkbox"/>																																																									
	Fisuras	<input checked="" type="checkbox"/>																																																									
	Grietas	<input type="checkbox"/>																																																									
	Erosion	<input type="checkbox"/>																																																									
Lesion Quimica	Eflorescencia	<input type="checkbox"/>

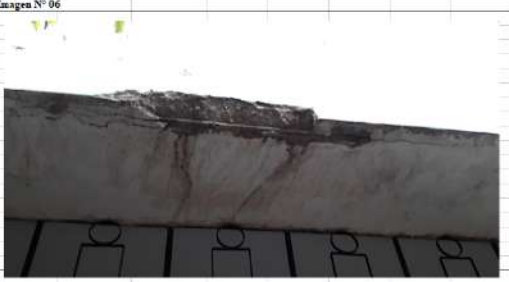
Lesion Mecánica	Eflorescencia <input type="checkbox"/> Oxidacion <input checked="" type="checkbox"/> Corrosion <input checked="" type="checkbox"/> Erosion <input type="checkbox"/>				
Lesion Química					
OBSERVACION:					
<b>4) CARACTERISTICA DE LA LESION AFECTADA</b>					
		O Y C		O Y C	
Ancho:		7.2 m		Ancho:	
Altura:		0.2 m		Altura:	
AREA TOTAL:		1.44 m <sup>2</sup> 93.75		0.02 m 0.09 m <sup>2</sup> 6.25 %

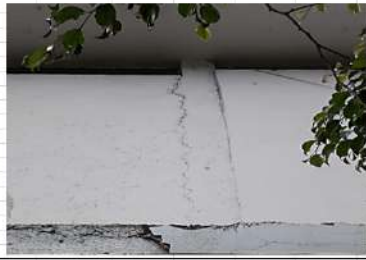
OBSERVACION:											
<b>4). CARACTERISTICA DE LA LESION AFECTADA</b>											
Ancho: 1.3    3.5 m Altura: 3    5 m AREA TOTAL: 3.9    10.5 m <sup>2</sup> 99.492		Ancho: 0.002    1 m Altura: 6    3 m AREA TOTAL: 0.012    3 m <sup>2</sup> 0.308		% DE AREA AFECTADA: 0.308		IMER RAMIREZ ALTAMIRANO TESISTA					
Plomada solo Columnas:		Conforme <input type="checkbox"/>		Inconforme <input checked="" type="checkbox"/>		Medida: 4 mm

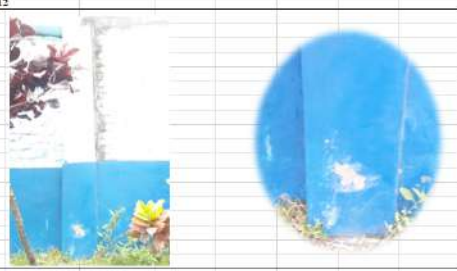
OBSERVACION: 									
<b>4). CARACTERISTICA DE LA LESION AFECTADA</b>									
AREA TOTAL: Ancho: 1.2 m, Altura: 3 m, 3.6 m <sup>2</sup>					AREA TOTAL: Ancho: 1.2 m, Altura: 0.5 m, 0.6 m <sup>2</sup>				
Plomada solo Columnas: Conforme <input checked="" type="checkbox"/> Inconforme <input type="checkbox"/>					% DE AREA AFECTADA: 16.67 % Medida: ..... mm

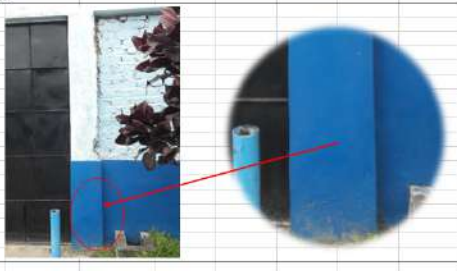
OBSERVACION: 									
<b>4). CARACTERISTICA DE LA LESION AFECTADA</b>									
AREA TOTAL: Ancho: 0.3 m, Altura: 2 m, 0.6 m <sup>2</sup>					AREA TOTAL: Ancho: 0.001 m, Altura: 0.65 m, 0.00065 m <sup>2</sup>				
Plomada solo Columnas: Conforme <input checked="" type="checkbox"/> Inconforme <input type="checkbox"/>					% DE AREA AFECTADA: 0.072 % Medida: ..... mm

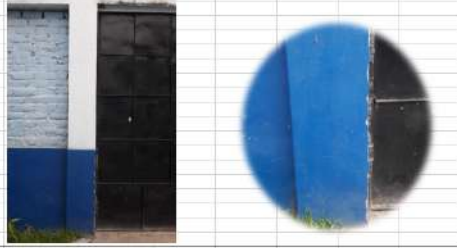
Lesion Mecanica		<input type="checkbox"/> Deformacion <input type="checkbox"/> Desprendimiento <input checked="" type="checkbox"/> Fisuras <input type="checkbox"/> Grietas <input type="checkbox"/> Erosion								
Lesion Quimica		<input type="checkbox"/> Edorescencia <input type="checkbox"/> Oxidacion <input type="checkbox"/> Corrosion <input type="checkbox"/> Erosion								
OBSERVACION:										
<b>4) CARACTERISTICA DE LA LESION AFECTADA</b>

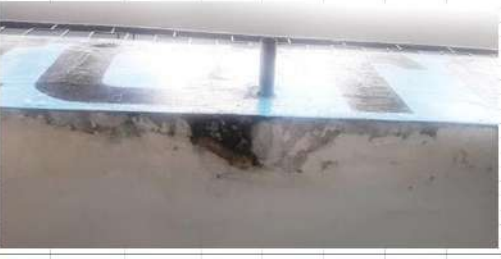
Lesion Fisica	Suciedad	<input checked="" type="checkbox"/>																																										
	Humedad	<input checked="" type="checkbox"/>																																										
	Erosion	<input type="checkbox"/>																																										
Lesion Mecanica	Deformacion	<input type="checkbox"/>																																										
	Desprendimiento	<input type="checkbox"/>																																										
	Fisuras	<input type="checkbox"/>																																										
	Grietas	<input type="checkbox"/>																																										
	Erosion	<input type="checkbox"/>																																										
Lesion Quimica	Eflorescencia	<input checked="" type="checkbox"/>																																										
	Oxidacion	<input type="checkbox"/>																																										
	Corrosion	<input type="checkbox"/>																																										
	Erosion	<input type="checkbox"/>																																										
OBSERVACION:																																												
<b>4). CARACTERISTICA DE LA LESION AFECTADA</b>																																												
AREA TOTAL:	Ancho:	1.5 m	Largo:	3 m	AREA TOTAL:	4.5 m <sup>2</sup>	Ancho:	1.2 m	Largo:	0.5 m	AREA TOTAL:	0.6 m <sup>2</sup>	% DE AREA AFECTADA:	13.333 %	IMER RAMIREZ ALTAMIRANO TESISTA																													
Pienada solo Columnas:	Confirme	<input type="checkbox"/>	Inconfirme	<input type="checkbox"/>	Medida:	mm

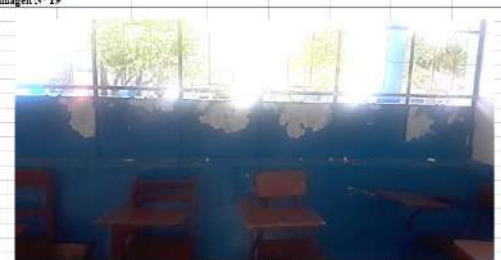
<b>4) CARACTERISTICA DE LA LESION AFECTADA</b>									
Largo:		H Y E 3.2 m		Largo:		H Y E 2.5 m			
Altura:		1.2 m		Altura:		0.45 m			
AREA TOTAL:		3.84 m <sup>2</sup>		% DE AREA AFECTADA:		1.125 m <sup>2</sup>		29.297 %	
Plomada solo Columnas:		Conforme	<input type="checkbox"/>	Inconforme	<input type="checkbox"/>	Medida:			mm
								DIMER RAMIREZ ALTAMIRANO TESISTA

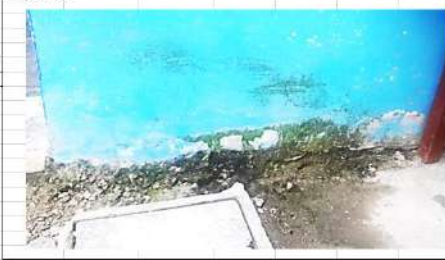
<b>OBSERVACION:</b>									
<b>4) CARACTERISTICA DE LA LESION AFECTADA</b>									
AREA TOTAL:		Ancho: 3 m Altura: 3 m 9 m2	% DE AREA AFECTADA:		Ancho: 3 m Altura: 0,6 m 1,8 m2 20 %	IMER RAMIREZ ALTAMIRANO TESISTA

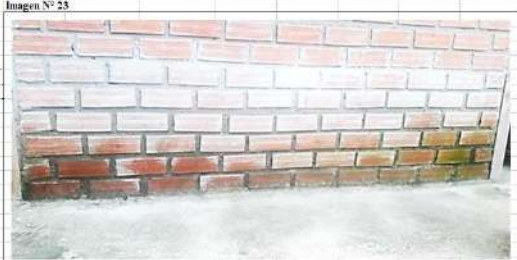
<b>OBSERVACION:</b>									
<b>4) CARACTERISTICA DE LA LESION AFECTADA</b>									
AREA TOTAL:		Ancho: 3 m Altura: 1,2 m 3,6 m2	% DE AREA AFECTADA:		Ancho: 3 m Altura: 0,6 m 1,8 m2 50,000 %	IMER RAMIREZ ALTAMIRANO TESISTA

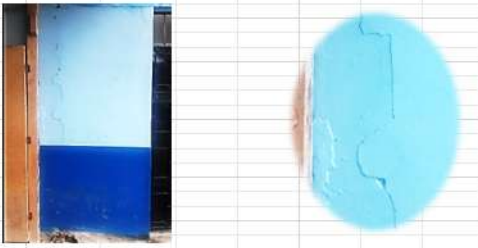
<b>4). CARACTERISTICA DE LA LESION AFECTADA</b> Ancho: 0.6 m Ancho: 0.001 m Altura: 2.2 m Largo: 2.2 m <b>AREA TOTAL:</b> 1.92 m <sup>2</sup> <b>% DE AREA AFECTADA:</b> 0.0032 m <sup>2</sup> 0.167 % Plomada solo Columnas: Conforme <input checked="" type="checkbox"/> Inconforme <input type="checkbox"/> Medida: mm DIMER RAMIREZ ALTAMIRANO TESISTA

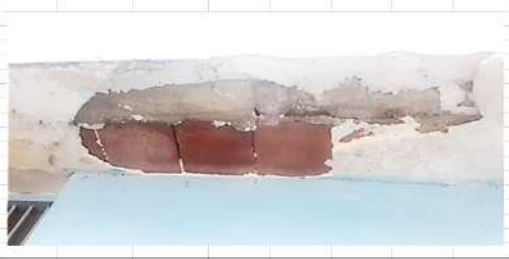
<b>4). CARACTERISTICA DE LA LESION AFECTADA</b> Ancho: 0.7 m Ancho: 0.7 m Largo: 7.5 m Largo: 2.2 m <b>AREA TOTAL:</b> 5.25 m <sup>2</sup> <b>% DE AREA AFECTADA:</b> 1.54 m <sup>2</sup> 29.333 % Plomada solo Columnas: Conforme <input type="checkbox"/> Inconforme <input type="checkbox"/> Medida: mm DIMER RAMIREZ ALTAMIRANO TESISTA

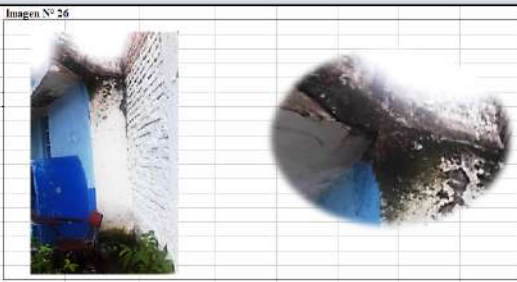
OBSERVACION: 		
Lesion Física		Suciedad	<input checked="" type="checkbox"/>																												
		Humedad	<input checked="" type="checkbox"/>																												
	Erosion	<input type="checkbox"/>																													
Lesion Mecánica	Deformacion	<input type="checkbox"/>																													
	Desprendimiento	<input checked="" type="checkbox"/>																													
	Fisuras	<input type="checkbox"/>																													
	Grietas	<input type="checkbox"/>																													
Lesion Química	Erosion	<input type="checkbox"/>																													
	Eflorescencia	<input checked="" type="checkbox"/>																													
	Oxidacion	<input type="checkbox"/>																													
	Corrosion	<input type="checkbox"/>																													
<b>4). CARACTERISTICA DE LA LESION AFECTADA</b>																															
AREA TOTAL:	Ancho: 0.5 m Altura: 3.2 m 1.6 m <sup>2</sup>	% DE AREA AFECTADA:	Ancho: 0.5 m Altura: 1.4 m 0.7 m <sup>2</sup> 43.75 %	Plomada solo Columnas: Conforme <input type="checkbox"/> Inconforme <input checked="" type="checkbox"/> Medida: 3 mm				DIMER RAMIREZ ALTAMIRANO TESISISTA

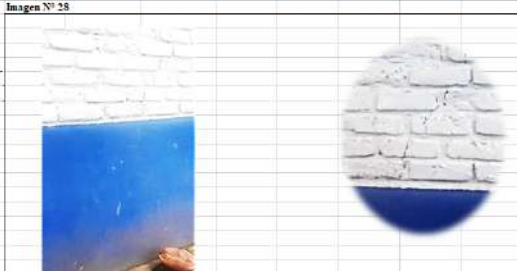
OBSERVACION: 									
<b>4). CARACTERISTICA DE LA LESION AFECTADA</b>									
Ancho: 1 m Altura: 3 m AREA TOTAL: 3 m <sup>2</sup> 99.900					Ancho: 0.001 m Largo: 3 m Altura: 0.003 m <sup>2</sup> 0.100 % % DE AREA AFECTADA:				
Plomada solo Columnas:      Conforme <input type="checkbox"/> Inconforme <input type="checkbox"/> Medida: .....mm					IMER RAMIREZ ALTAMIRANO TESISTA

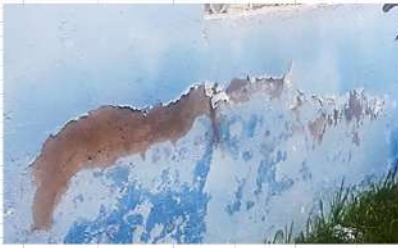
Lesion Física	Suciedad		<input type="checkbox"/>																											
	Humedad		<input checked="" type="checkbox"/>																											
	Erosion	<input type="checkbox"/>																												
Lesion Mecanica	Deformacion	<input type="checkbox"/>																												
	Desprendimiento	<input type="checkbox"/>																												
	Fisuras	<input type="checkbox"/>																												
	Grietas	<input type="checkbox"/>																												
Lesion Quimica	Eflorescencia	<input checked="" type="checkbox"/>																												
	Oxidacion	<input type="checkbox"/>																												
	Corrosion	<input type="checkbox"/>																												
	Erosion	<input type="checkbox"/>																												
OBSERVACION:																														
4). CARACTERISTICA DE LA LESION AFECTADA																														
AREA TOTAL:		Ancho: 7.5 m	Alto: 3.2 m	AREA TOTAL:	8.25 m <sup>2</sup>																									
		% DE AREA AFECTADA:		34.375 %																										
Plomada solo Columnas: Conforme <input type="checkbox"/>		Inconforme <input type="checkbox"/>		Medida: ..... mm																										
				IMER RAMIREZ ALTAMIRANO TESISISTA

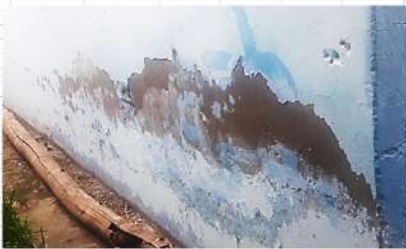
Lesión Física		Suciedad	<input checked="" type="checkbox"/>																								
		Humedad	<input checked="" type="checkbox"/>																								
	Erosión	<input type="checkbox"/>																									
Lesión Mecánica	Deformación	<input type="checkbox"/>																									
	Desprendimiento	<input type="checkbox"/>																									
	Fisuras	<input type="checkbox"/>																									
	Grietas	<input type="checkbox"/>																									
Lesión Química	Eflorescencia	<input checked="" type="checkbox"/>																									
	Oxidación	<input type="checkbox"/>																									
	Corrosión	<input type="checkbox"/>																									
	Erosión	<input type="checkbox"/>																									
<b>4). CARACTERISTICA DE LA LESION AFECTADA</b> Ancho: 7.5 m      Ancho: 5.7 m Altura: 3.2 m      Altura: 1.2 m <b>AREA TOTAL:</b> 24 m <sup>2</sup> 6.24 m <sup>2</sup> <b>% DE AREA AFECTADA:</b> 26 % Plomada solo Columnas: Conforme <input type="checkbox"/> Inconforme <input type="checkbox"/> Medida: ..... mm IMER RAMIREZ ALTAMIRANO IESISTA

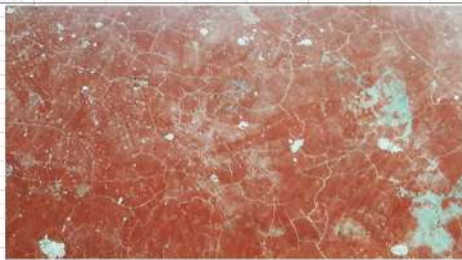
OBSERVACION:									
<b>4). CARACTERISTICA DE LA LESION AFECTADA</b>									
AREA TOTAL:		Ancho: 5 m Largo: 6.5 m <b>32.6 m<sup>2</sup></b>		Ancho: 0.001 m Largo: 8.5 m <b>0.0085 m<sup>2</sup></b>		% DE AREA AFECTADA: <b>0.026 %</b>		IMER RAMIREZ ALTAMIRANO TESISTA	
Plomada solo Columnas:		Conforme <input type="checkbox"/> Inconforme <input type="checkbox"/>		Medida: ..... mm

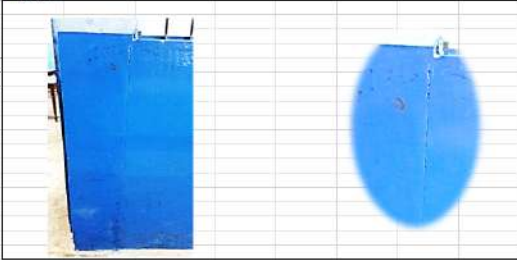
OBSERVACION:								
<b>4). CARACTERISTICA DE LA LESION AFECTADA</b>								
AREA TOTAL:	Ancho:	0.3 m	Altura:	3.2 m	0.001 m	1.2 m	0.0012 m <sup>2</sup>

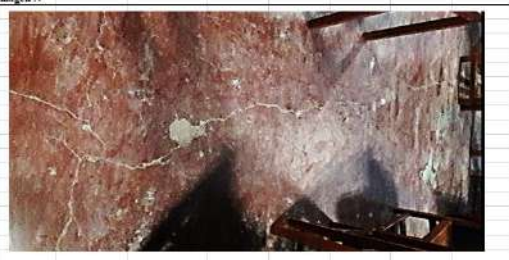
OBSERVACION:								
<b>4). CARACTERISTICA DE LA LESION AFECTADA</b>								
AREA TOTAL:	Ancho:	1 m	Altura:	7 m	0.001 m	7 m	0.007 m <sup>2</sup>

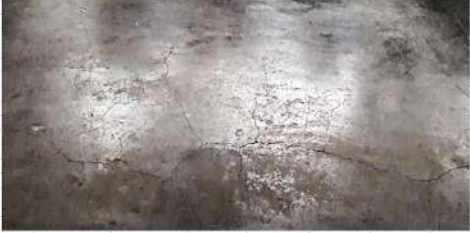
COORDENADAS
Lesión Mecánica		Deformacion <input type="checkbox"/>		Desprendimiento <input type="checkbox"/>		Fisuras <input checked="" type="checkbox"/>				X-X
Lesión Química		Oxidacion <input type="checkbox"/>		Corrosion <input type="checkbox"/>		Erosión <input type="checkbox"/>		Y-Y	Z-Z	
OBSERVACION:										
<b>4). CARACTERISTICA DE LA LESION AFECTADA</b>										
Ancho:		3.5 m		Ancho:		0.001 m				
Altura:		7 m		Largo:		7 m				
AREA TOTAL:		24.5 m <sup>2</sup>		% DE AREA AFECTADA:		0.007 m <sup>2</sup>
