**FACULTAD DE INGENIERÍA, ARQUITECTURA Y
URBANISMO**

**TESIS
“EVALUACIÓN DE PATOLOGÍAS EN
EDIFICACIONES DE CINCO
INSTITUCIONES EDUCATIVAS PÚBLICAS DEL
DISTRITO DE PIMENTEL- CHICLAYO”**

**Pimentel –Perú
2018**

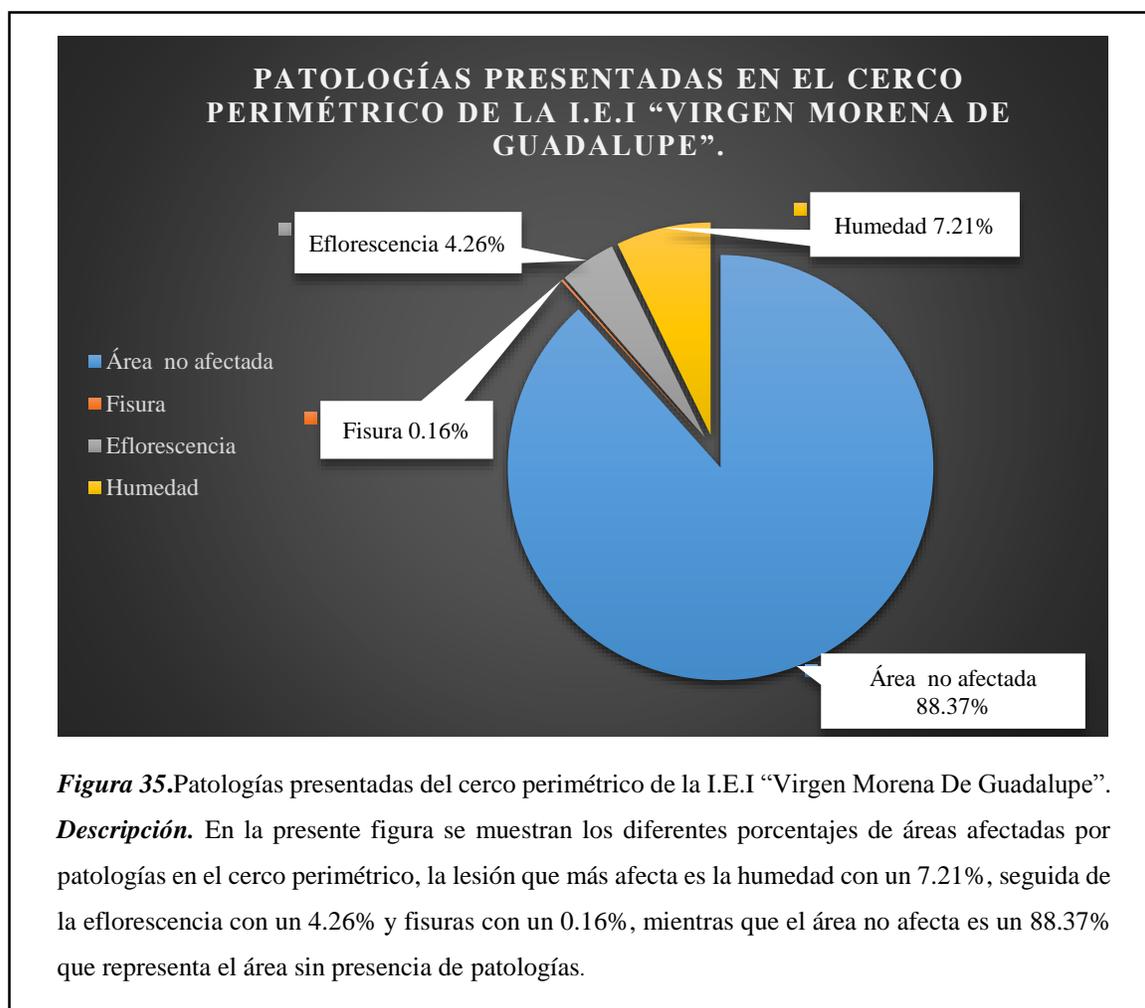
Figura 35. Patologías presentadas del cerco perimétrico de la I.E.I “Virgen Morena De Guadalupe”.

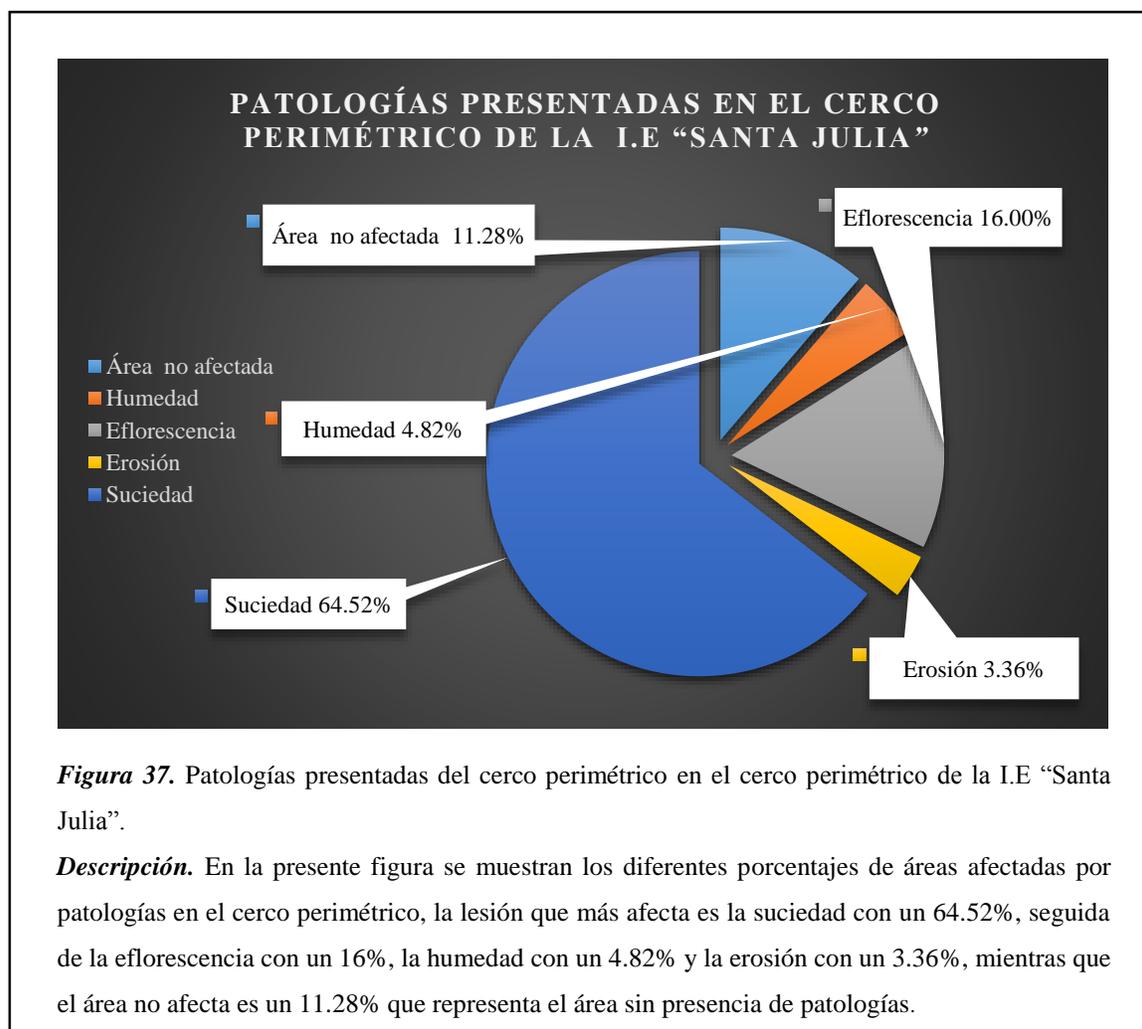
Figura 37. Patologías presentadas del cerco perimétrico en el cerco perimétrico de la I.E “Santa Julia”.

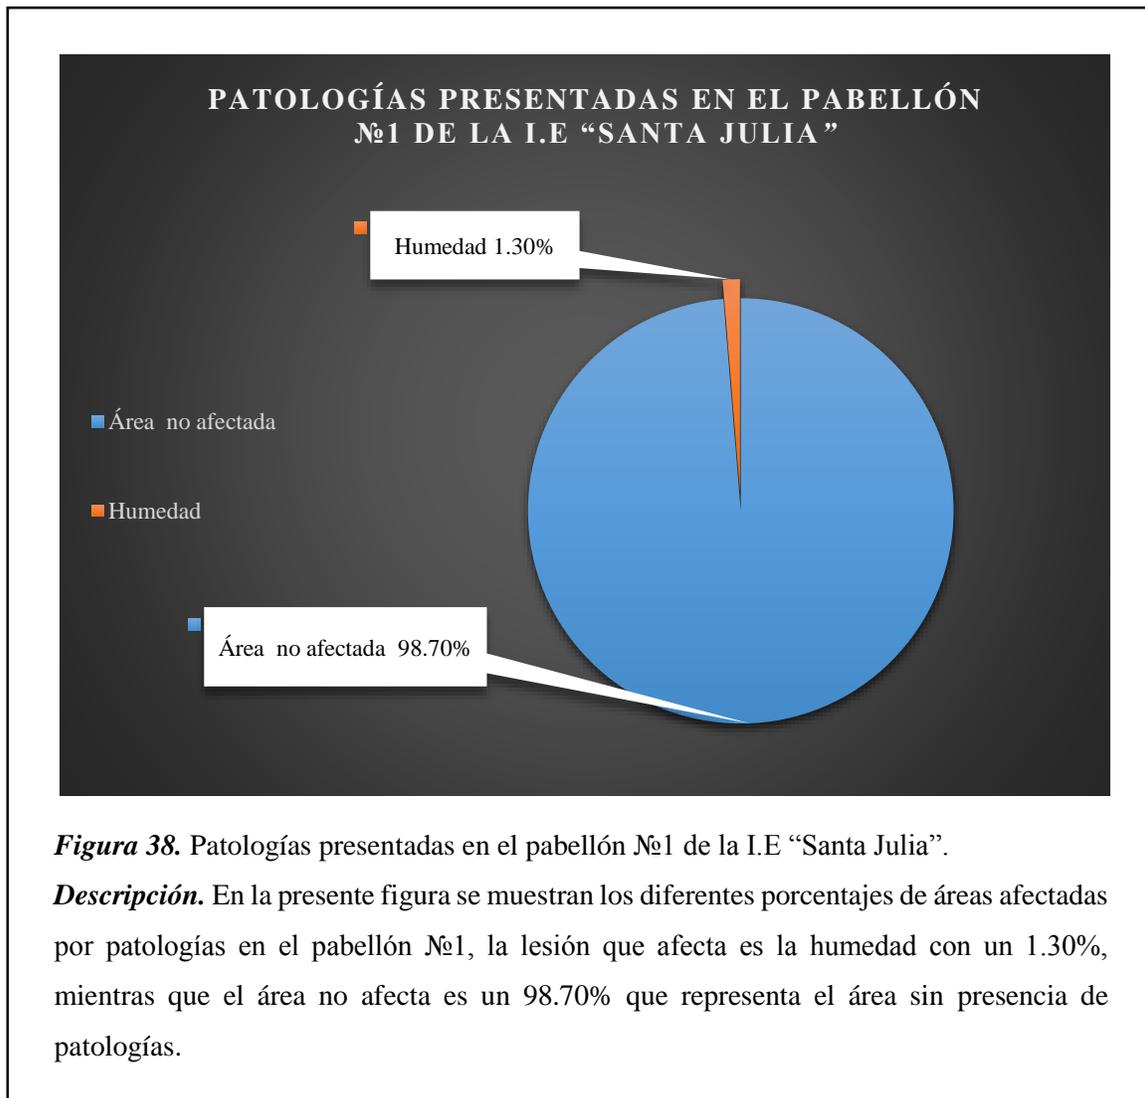
Figura 38. Patologías presentadas en el pabellón N°1 de la I.E “Santa Julia”.

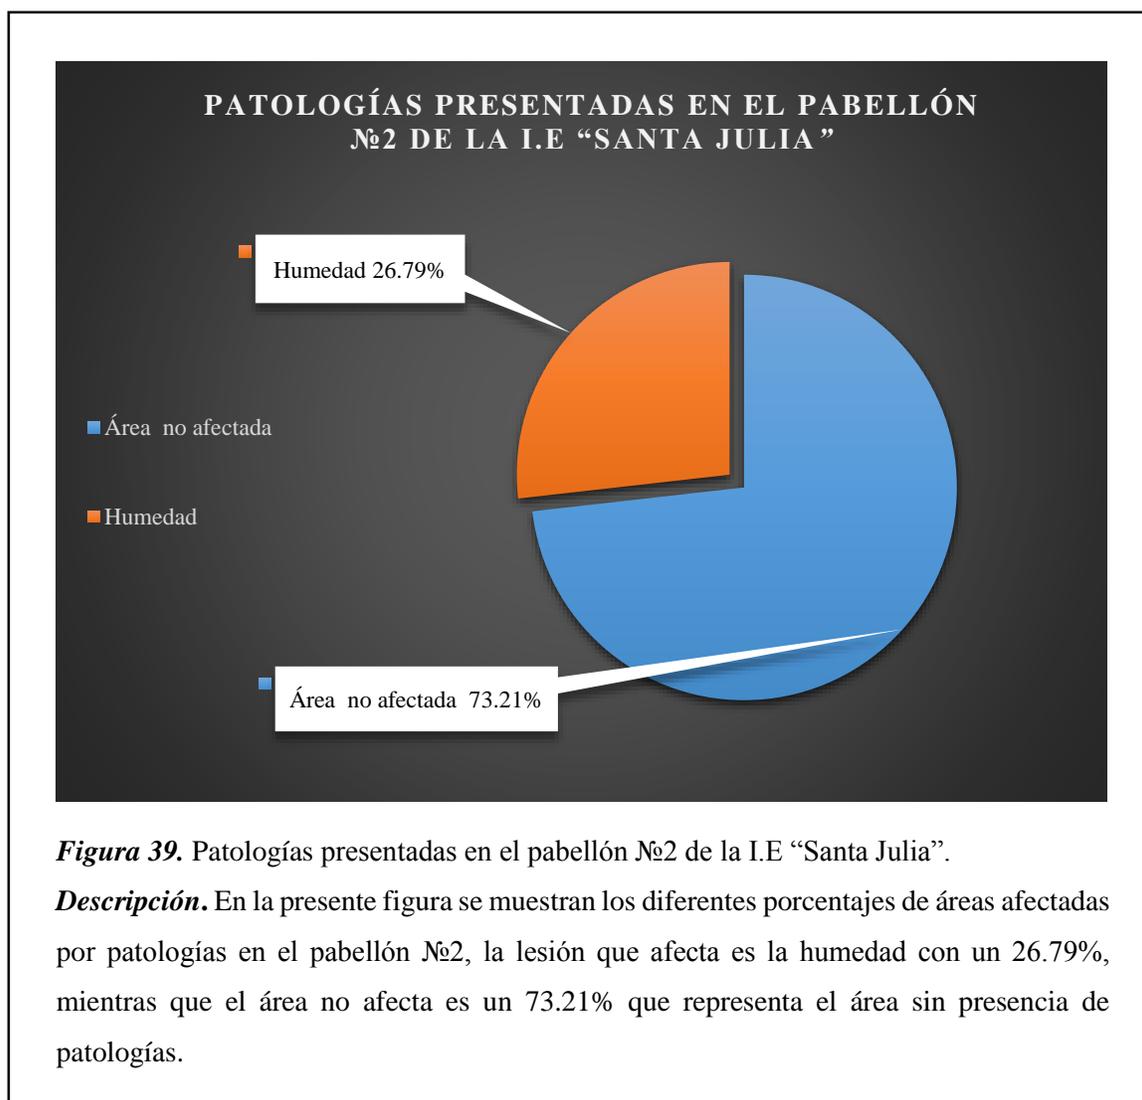
Figura 39. Patologías presentadas en el pabellón №2 de la I.E “Santa Julia”.

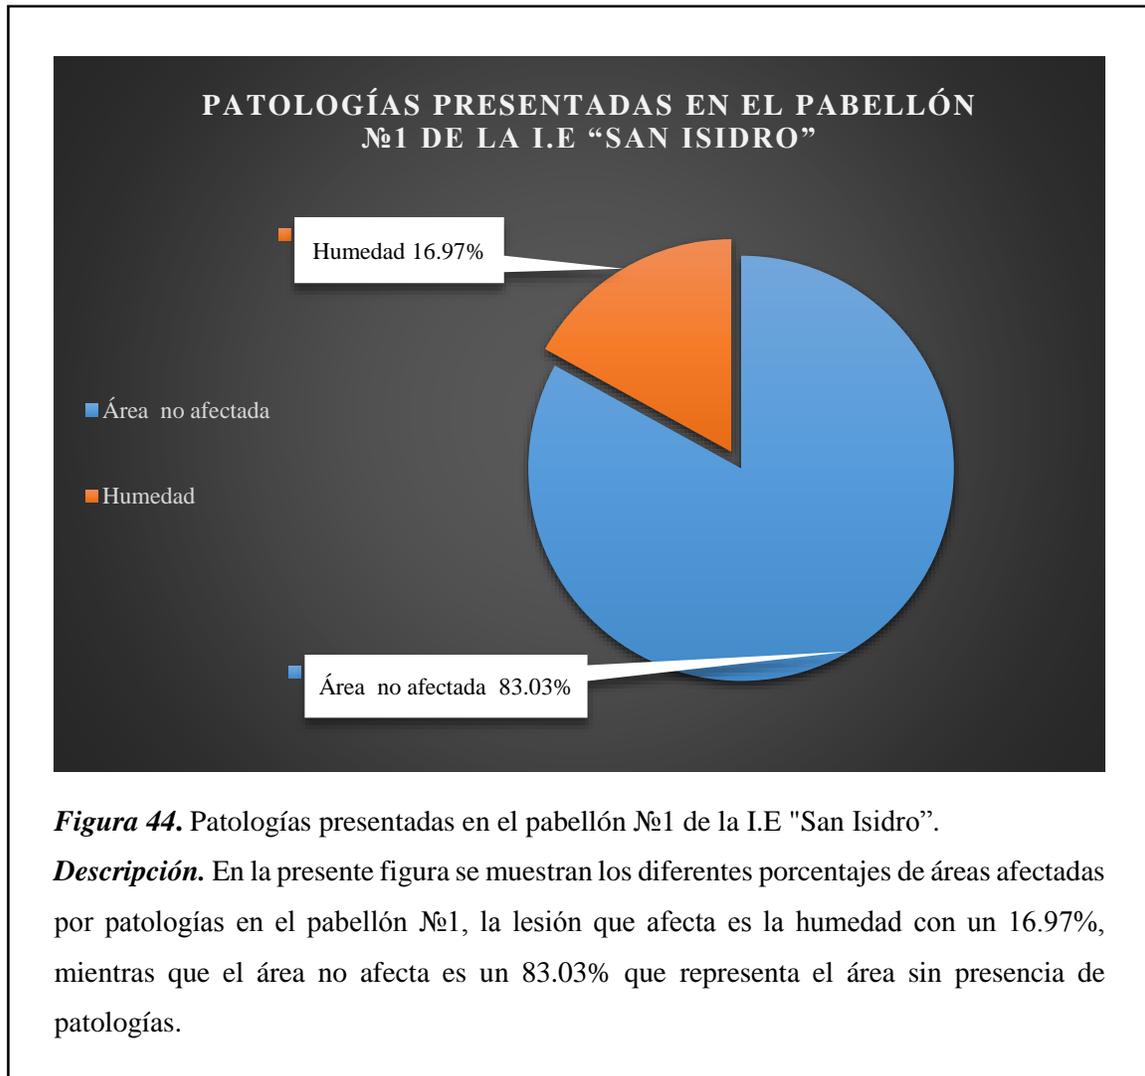
Figura 44. Patologías presentadas en el pabellón N°1 de la I.E "San Isidro".

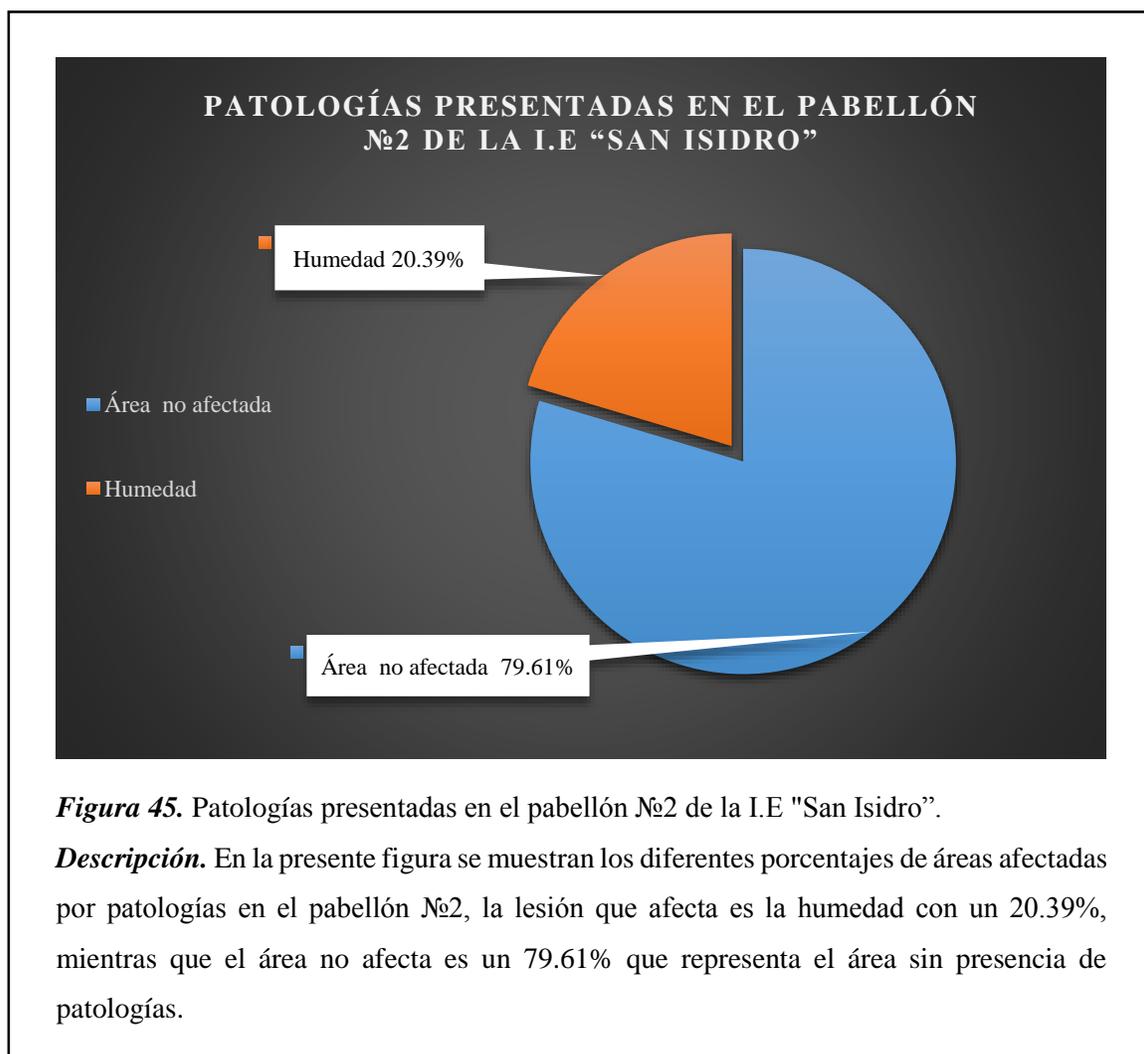
Figura 45. Patologías presentadas en el pabellón N°2 de la I.E "San Isidro".

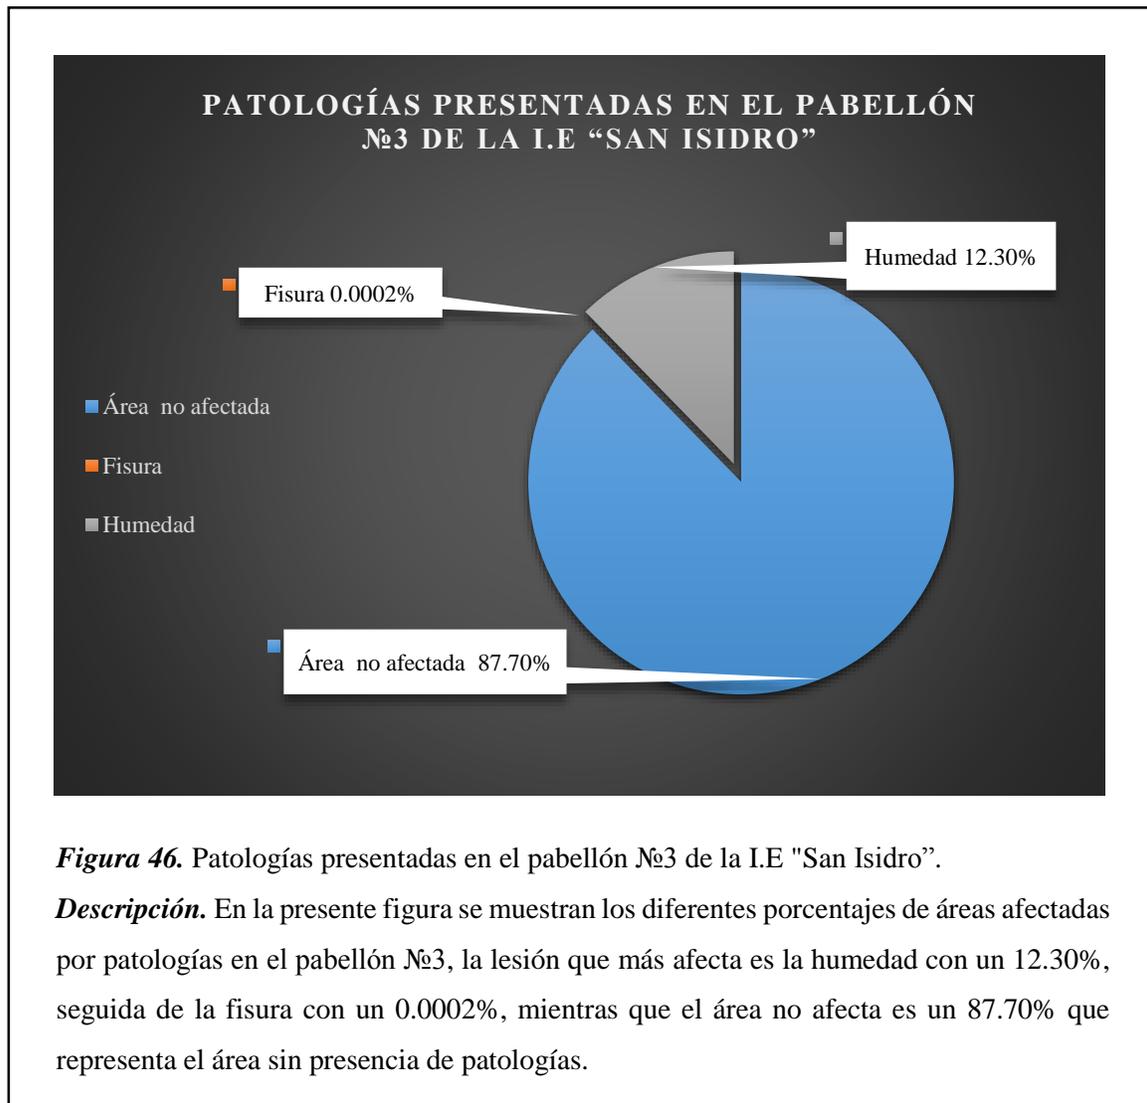
Figura 46. Patologías presentadas en el pabellón N°3 de la I.E "San Isidro".

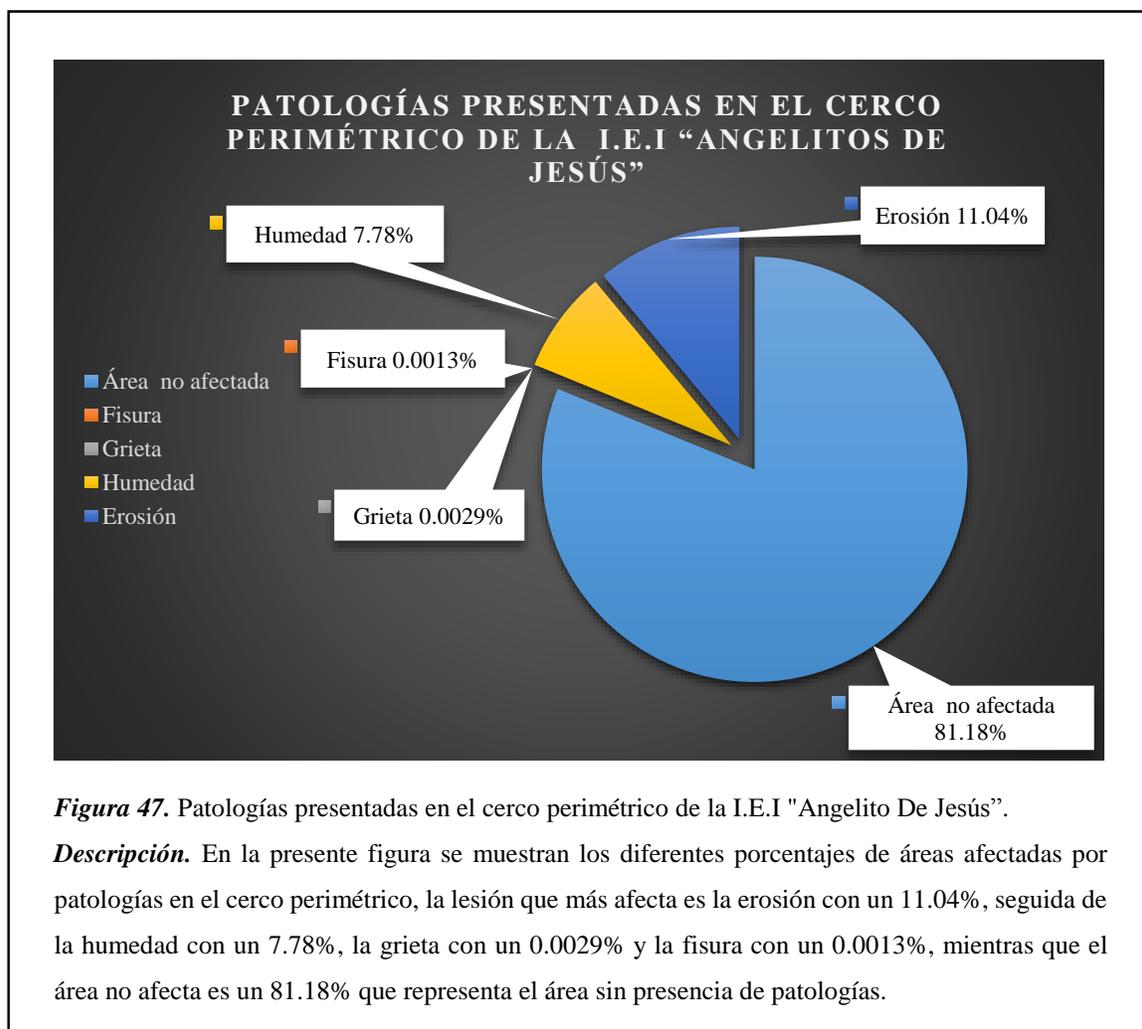
Figura 47. Patologías presentadas en el cerco perimétrico de la I.E.I "Angelito De Jesús".

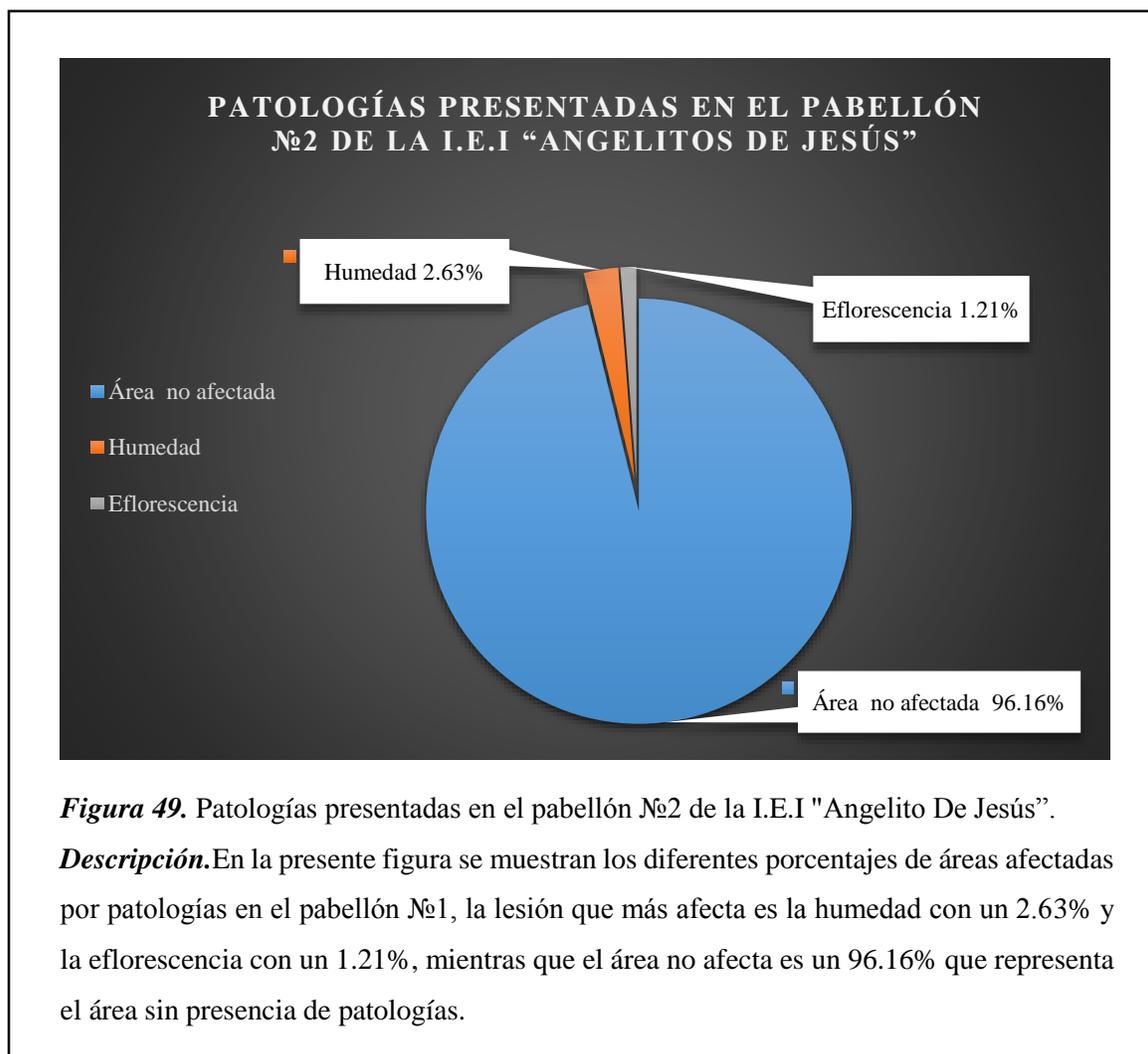
Figura 49. Patologías presentadas en el pabellón N°2 de la I.E.I "Angelito De Jesús".
