**ESTUDIO Y EVALUACIÓN DEL PAVIMENTO
FLEXIBLE UBICADO EN LA AV. CHINCHAYSUYO
DEL TRAMO DEL PASEO YORTUQUE
EMPLEANDO EL MÉTODO PCI Y PROPUESTA DE
REHABILITACION DEL PAVIMENTO FLEXIBLE
PARA OPTAR EL TÍTULO PROFESIONAL DE INGENIERO
(A) CIVIL**

Autores

Pimentel – Perú

2019

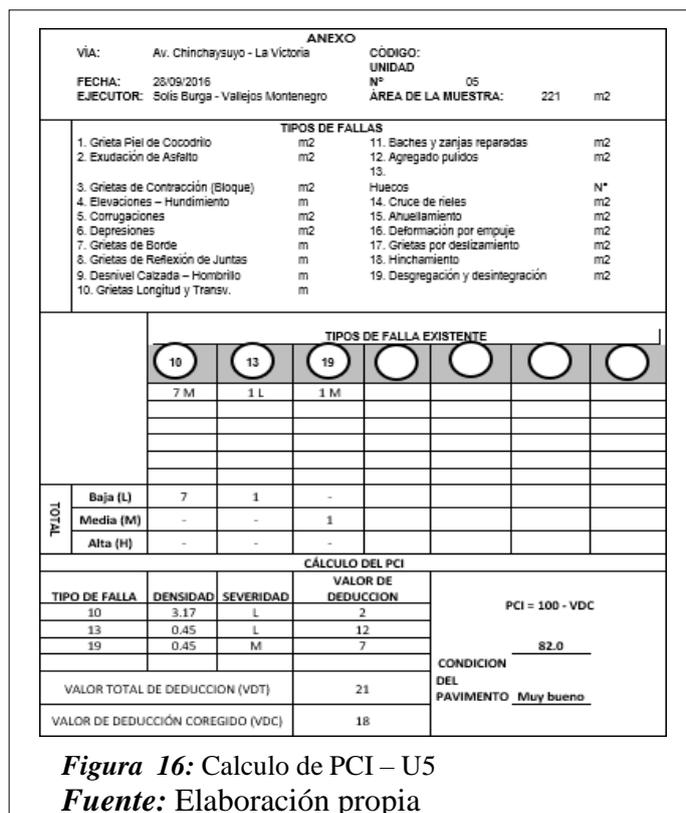
Figura 16: Calculo de PCI – U5
Fuente: Elaboración propia

En la tabla se obtuvieron 2 valores deducidos mayor o igual a 5: 7 y 12. Conforme al procedimiento del PCI, se obtiene un valor deducido corregido de 21, dando como resultado un índice de 82, que corresponde a un pavimento muy bueno.

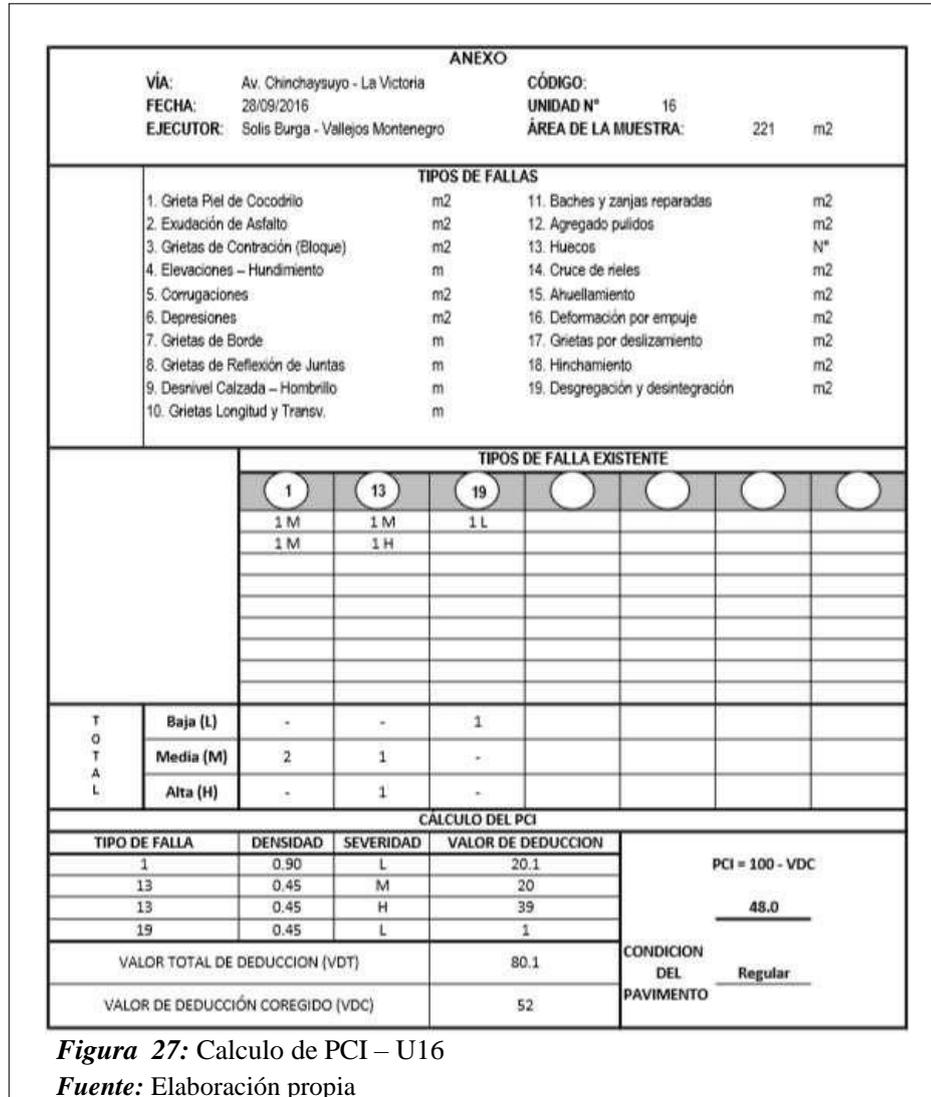
Figura 27: Calculo de PCI – U16
 Fuente: Elaboración propia

En la tabla se obtuvieron 3 valores deducidos mayor o igual a 5: 20.1, 20 y 39. Conforme al procedimiento del PCI, se obtiene un valor deducido corregido de 52, dando como resultado un índice de 48, que corresponde a un pavimento regular.

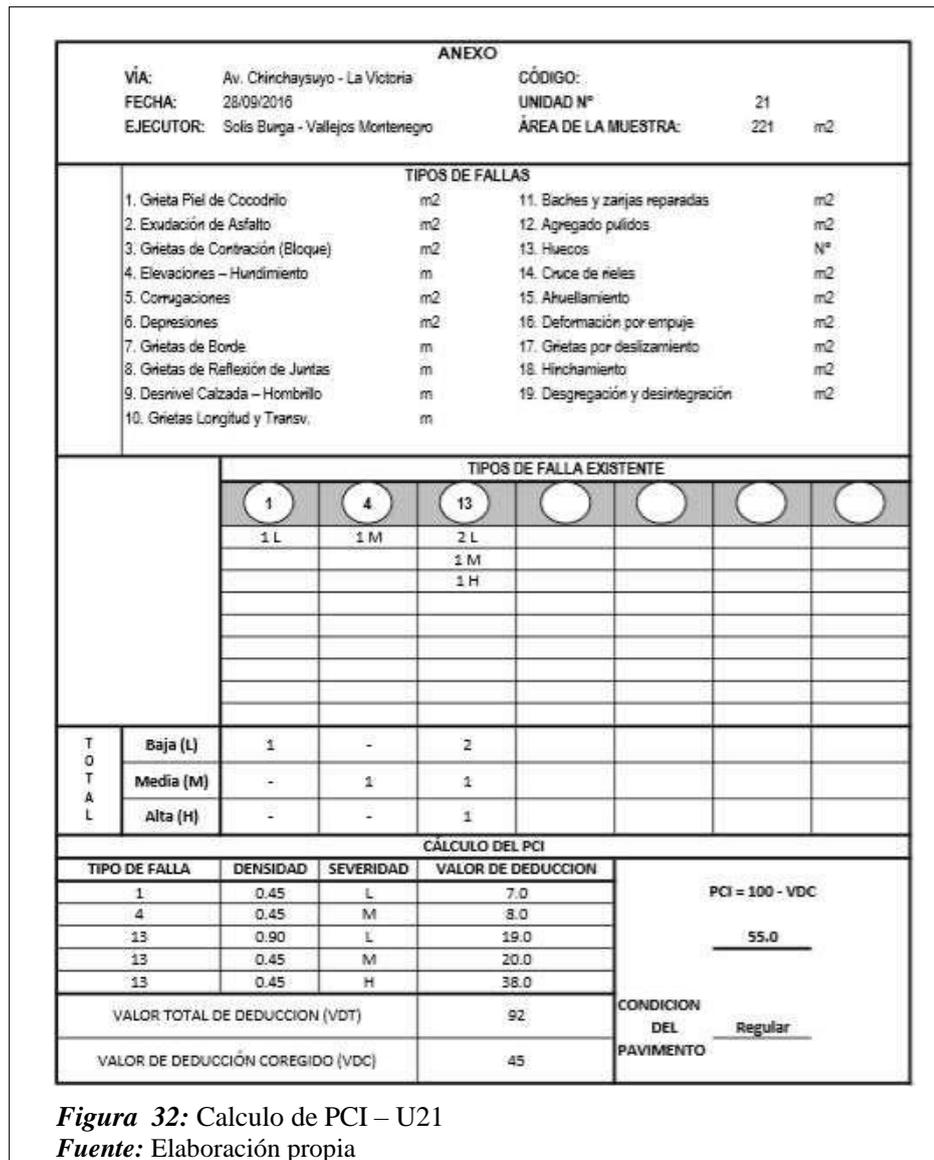
Figura 32: Calculo de PCI – U21
Fuente: Elaboración propia

En la tabla se obtuvieron 3 valores deducidos mayor o igual a 5: 7, 8, 19, 20 y 38. Conforme al procedimiento del PCI, se obtiene un valor deducido corregido de 45, dando como resultado un índice de 55, que corresponde a un pavimento regular.

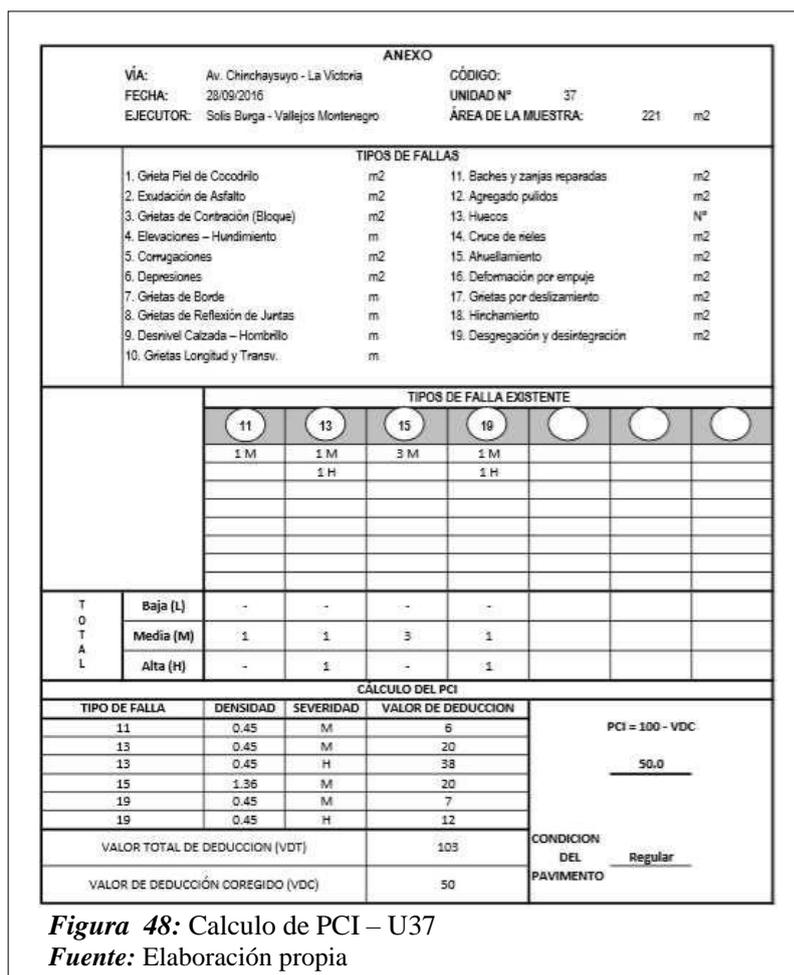
Figura 48: Calculo de PCI – U37
Fuente: Elaboración propia

En la tabla se obtuvo 6 valores deducidos mayor o igual a 5: 6, 7, 12, 20, 20 y 38. Conforme al procedimiento del PCI, se obtiene un valor deducido corregido de 50, dando como resultado un índice de 50, que corresponde a un pavimento regular.

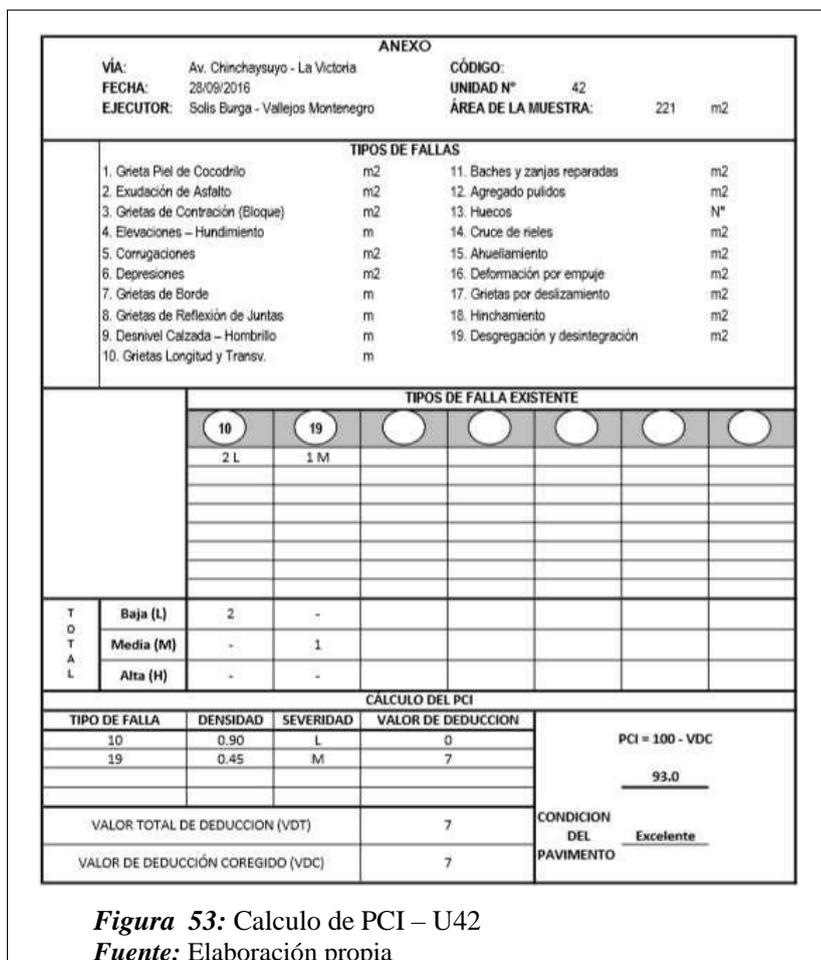
Figura 53: Calculo de PCI – U42
Fuente: Elaboración propia

En la tabla se obtuvo 1 valor deducido mayor o igual a 5: 7. Conforme al procedimiento del PCI, se obtiene un valor deducido corregido de 7, dando como resultado un índice de 93, que corresponde a un pavimento excelente.
