ESCUELA PROFESIONAL DE INGENIERÍA CIVIL

TESIS

**“EVALUACIÓN DE PATOLOGÍAS FRECUENTES,
PROGRESIVA Km 2+000–Km 6+000, CARRETERA
FERNANDO BELAÚNDE TERRY”**

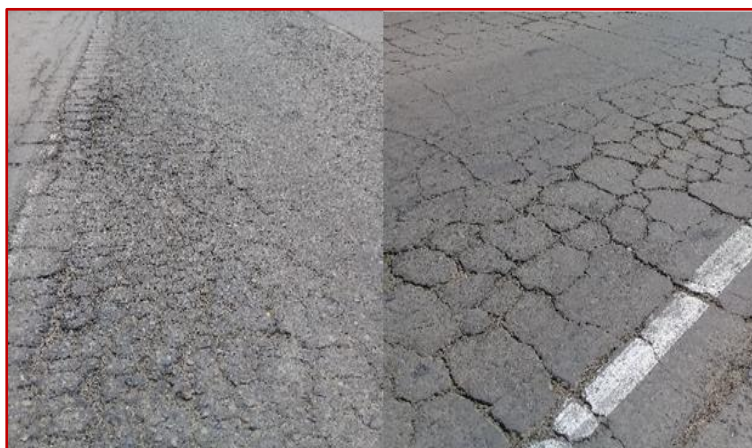
Φοτος 1 Φοτο πιελ δε χοχοδριλο

Son conjunto de fisuras existentes de baches medios con presencia de agrietamiento severos llamado piel de cocodrilo, en el pavimento las fisuras son longitudinales con desprendimiento de agregados que causan los baches y daños estructurales de toda la faja del pavimento, así impidiendo la tranquilidad al usuario que transita.

El polígono con unos ángulos agudos que forman las series de fisuras del pavimento, rehabilitación y el re capeo sería la mejor opción.

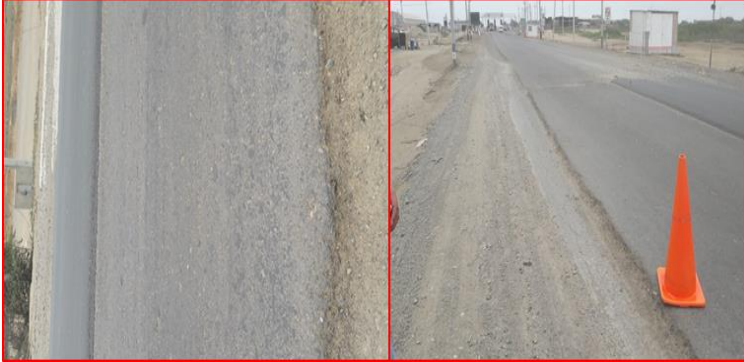
Φωτοσ 3 Φισυρασ δε βορδε

Son grietas con tendencia longitudinal que afecta acerca de cualquier borde o calzada, esto se produce por falta de la presencia de las bermas.

M: Fisuras de media severidad con algo de disgregación y roturación de los bordes.

H: Fisuras o rotura de borde considerable con disgregación en las grietas.

H: Fisuras sin sellar o selladas con ancho mayor a 75 mm. Ver figura

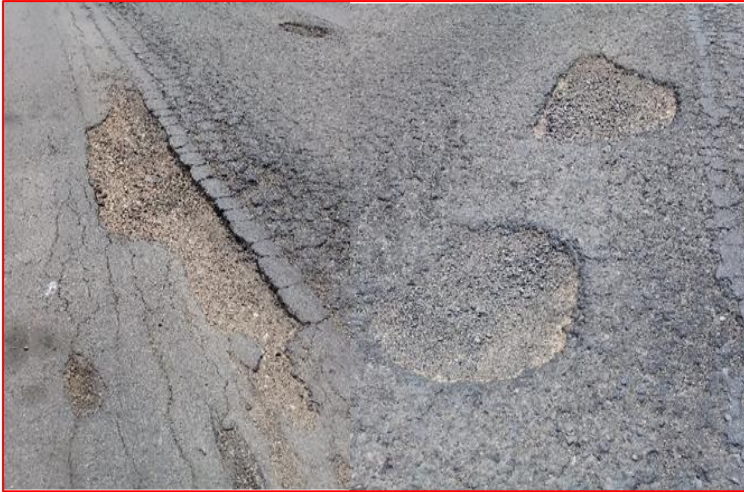
Φοτος 4 Βαχηρεος ψ ζανφας ρεπαραδασ

Los bacheos y zanjas, estos tipos son suelos o hoyos con una depresión con un nivel de severidad de baja calidad del pavimento, donde tiene una dimensión menor a 750 mm, el pavimento donde se encuentra la presencia de la zanja vertical, que en la parte superior presenta fallas por decencia de la inestabilización de los suelos, también baches pueden seleccionarse por diferentes factores.

M: Moderada. Deterioro bache Vibraciones vehículo inducen reducir velocidad

H: Serio daño del bache Reducción considerable de la velocidad

H: Reconstrucción, parcheo de la parte afectada.

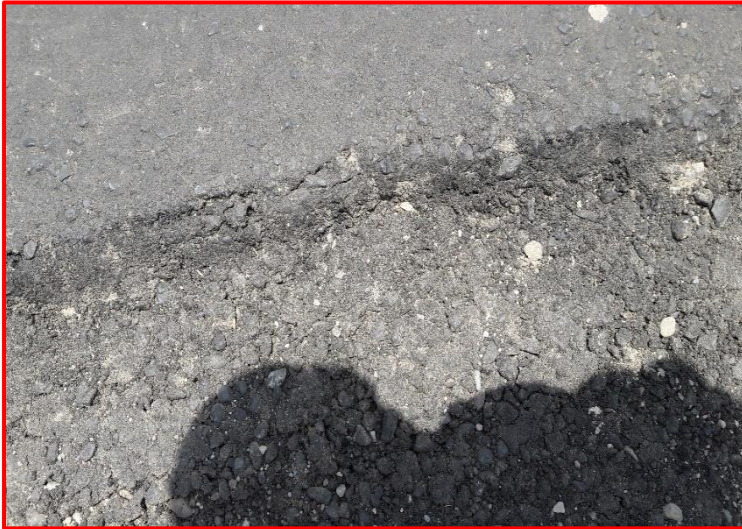
Φωτος 10: Δεσπλαζαμιεντος

Es el desplazamiento del asfalto por la baja resistencia este tipo de daño no tiene relación alguna con procesos de inestabilidad geotécnica de la calzada.

El desplazamiento está asociado a las grietas parabólica se califica a nivel se su severidad.

H: Se realiza el parcheo parcial profunda

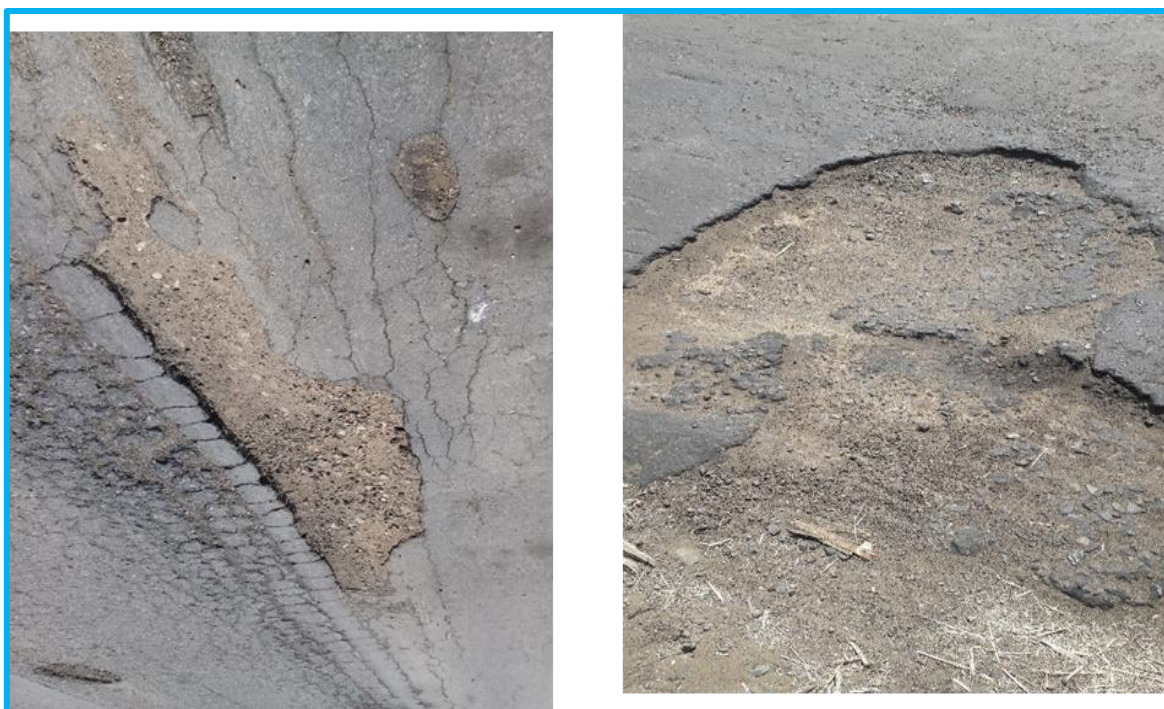
1.1.104. FOTOGRAFÍA CARRIL DERECHO

Fotografía 01: Deterioro en el paquete estructural del pavimento observando baches medios.

Fotografía 02: Pavimento inexistente afectando a la estética de la pista y la seguridad que brinda al usuario.

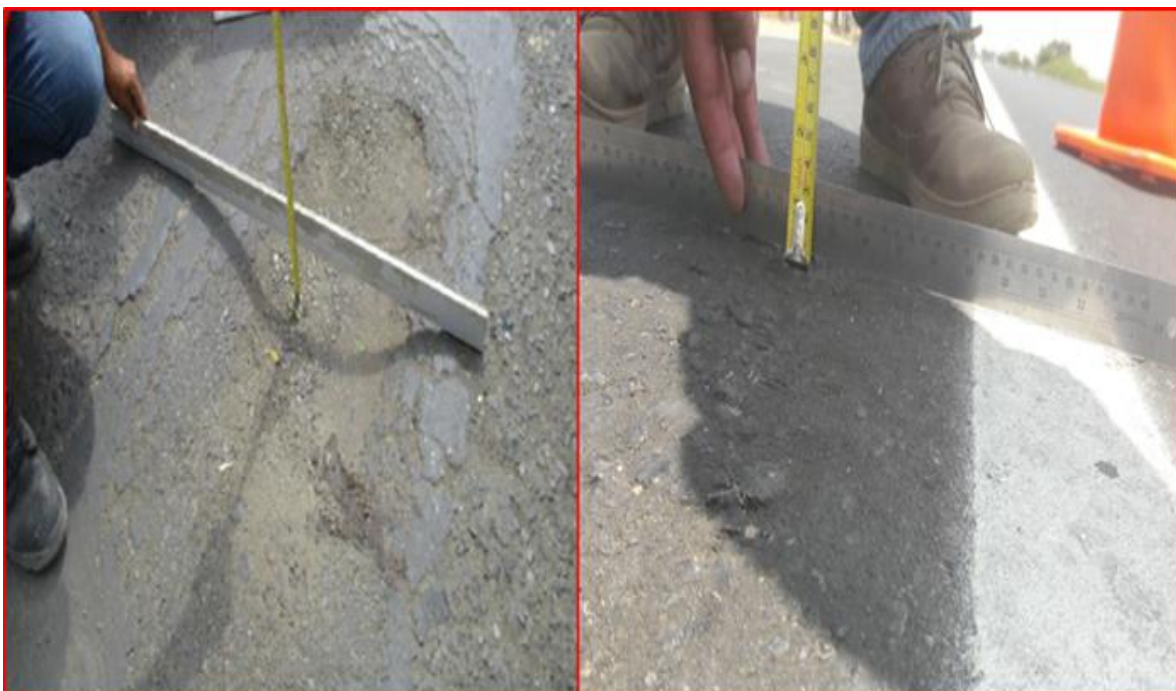
Fotografía 03: Hundimiento pequeño producido por la acumulación de material en la fisura en combinación con cargas de tráfico.

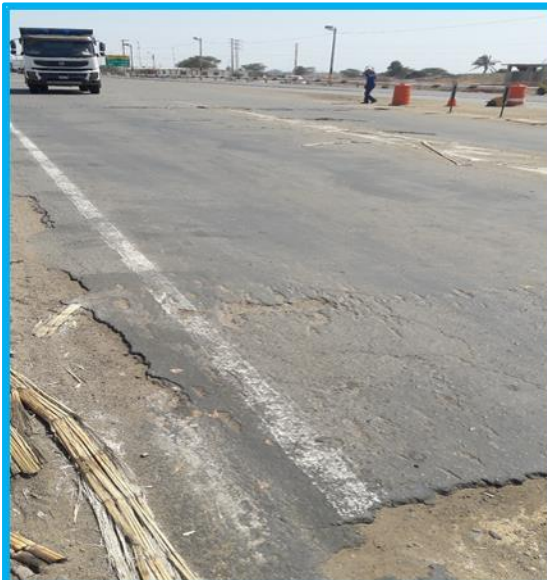
Fotografía 04: Parche medios y altos con desprendimiento de agregados intermedio.

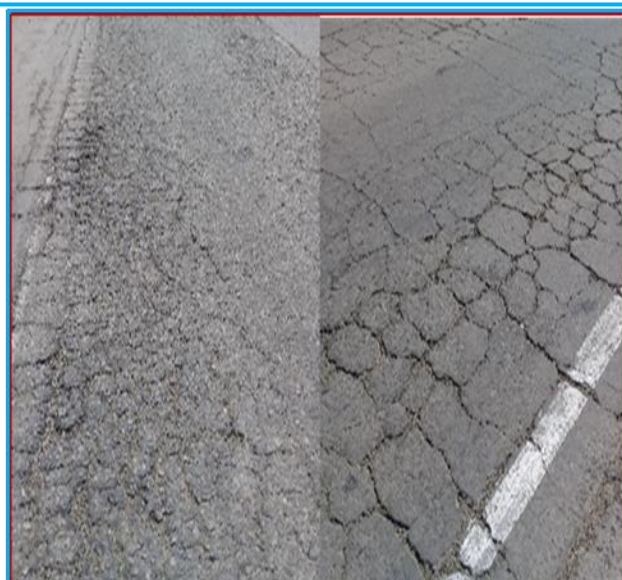
Fotografía 05: Existencia de baches medios con presencia de piel de cocodrilo en el pavimento y fisuras longitudinales altas.

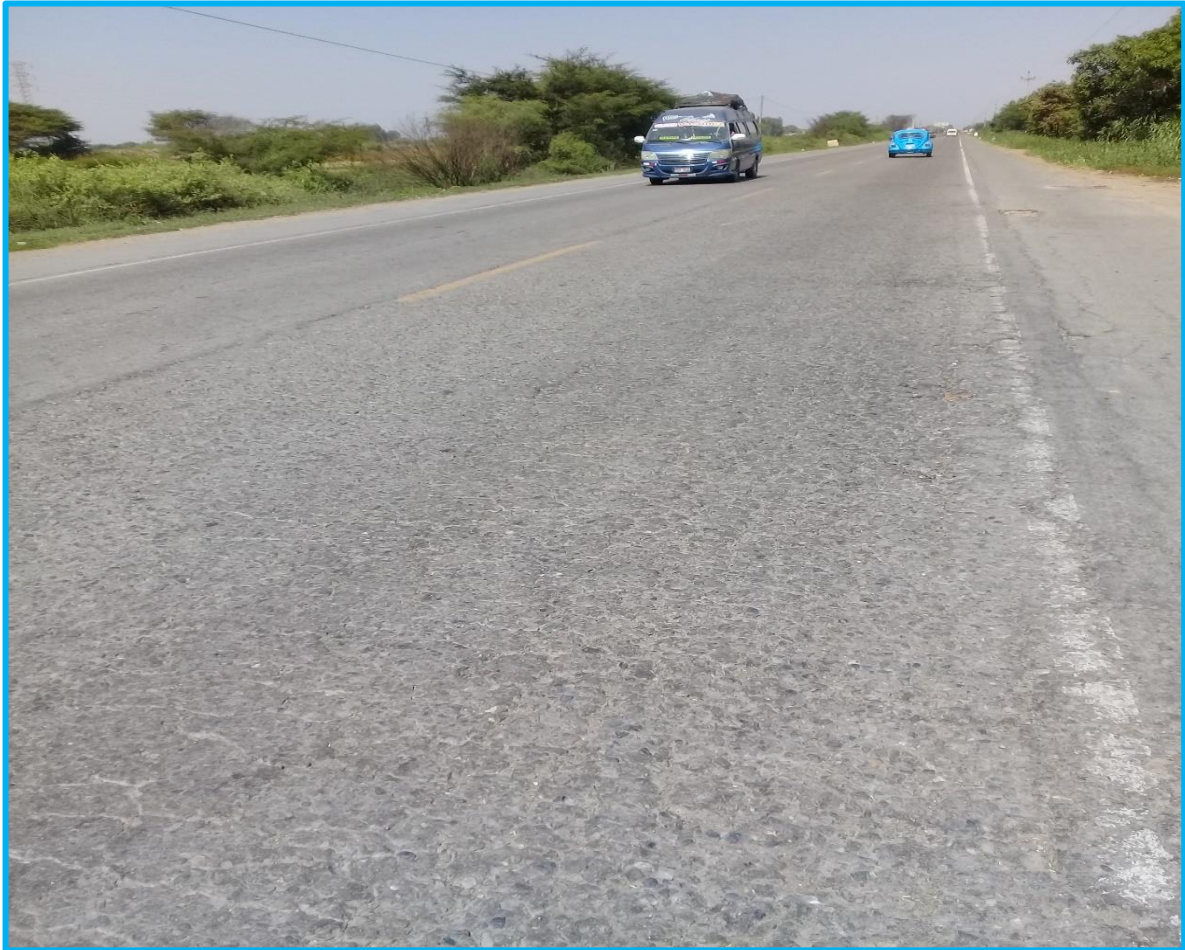
Fotografía 06: Parche medios y altos con desprendimiento de agregados intermedio.

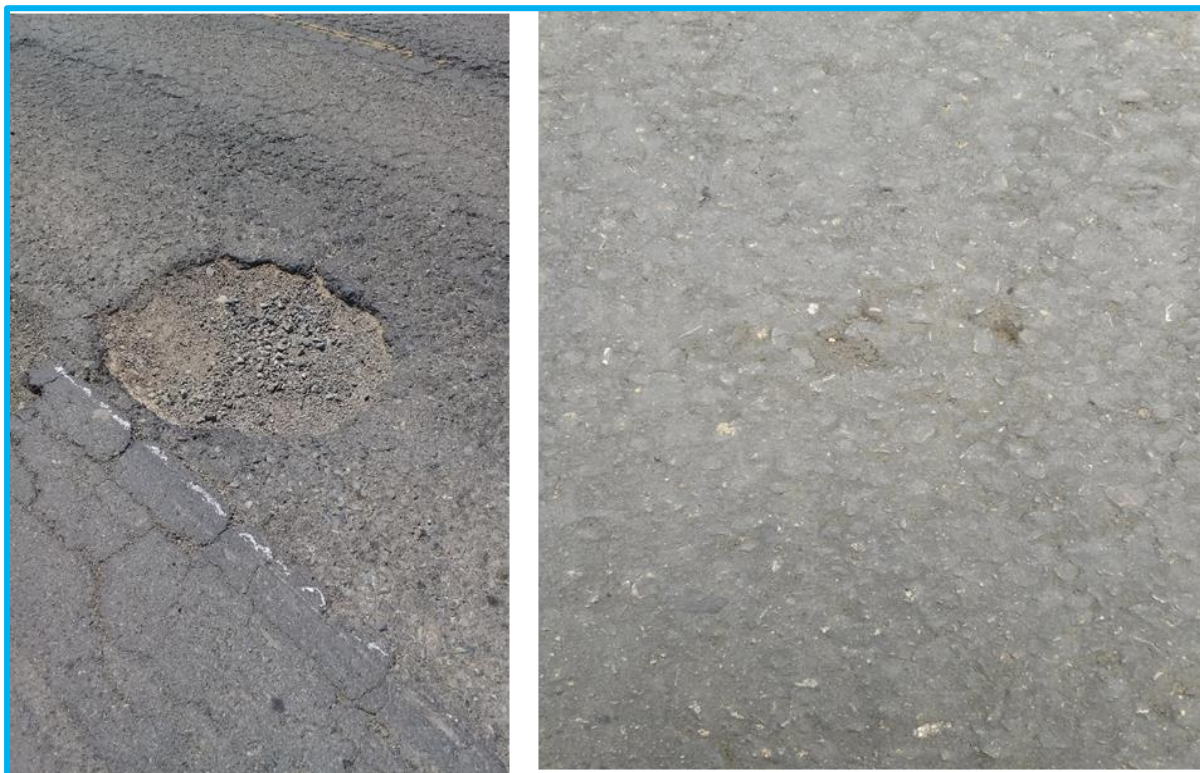
Fotografía 07: Bache alto ocasionando Hundimiento alto.

Fotografía 08: El pavimento presenta agregado pulido medio.
