**FACULTAD DE INGENIERÍA, ARQUITECTURA Y
URBANISMO**

ESCUELA PROFESIONAL DE INGENIERÍA CIVIL

TESIS

**PROPUESTAS PARA MEJORAR LA EFICIENCIA
DE CONDUCCIÓN DEL CANAL ALIMENTADOR
DEL SISTEMA TINAJONES**

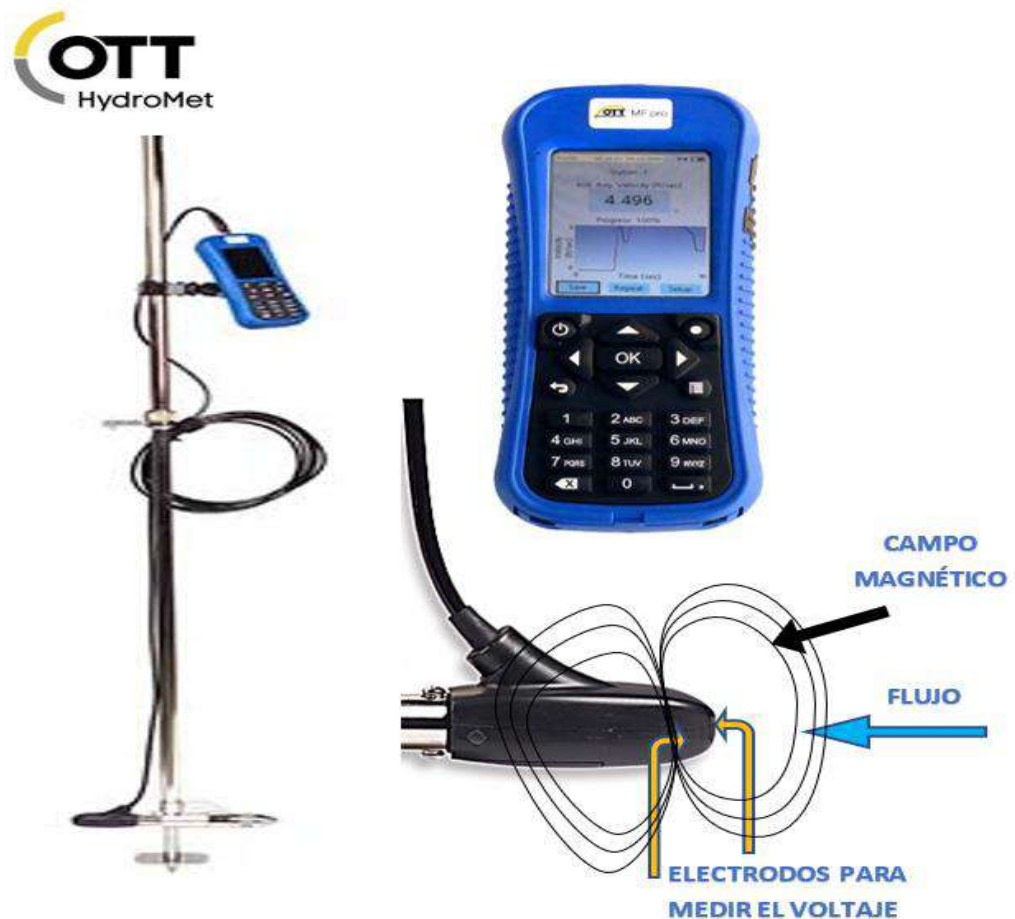
El método utilizado para determinar el flujo ha sido el **MÉTODO DEL CORRENTÓMETRO ELECTROMAGNÉTICO**, método que permite calcular de manera automática los parámetros de velocidad y caudal, el OTT MF pro es un medidor de caudal magnético – inductivo, que una vez completado el perfil del flujo el medidor calcula automáticamente el caudal total, se utilizó el método **Mitad de sección** el cual a diferencia del método **mitad de la sección media** proporciona resultados más exactos según la práctica. (Hydromet, 2018).

Figura 6: Correntómetro Electromagnético OTT MF Pro

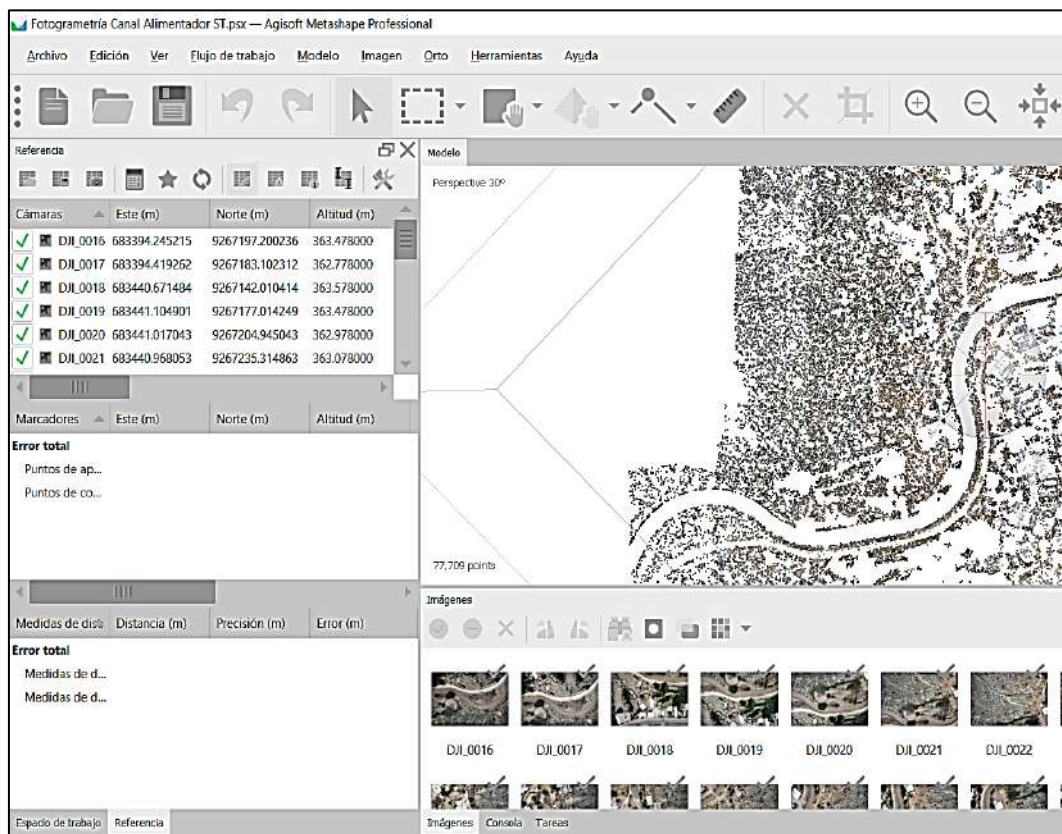
1. Abrir programa Agisoft Metashepe Professional
 2. Cargar las fotografías al programa
 3. Seleccionar la proyección geodésica
 4. Alineamiento de fotografías
 5. Construcción de nube de puntos
 6. Construcción de la malla
 7. Construcción de la ortofoto
 8. Exportación de la ortofoto
3. Una vez culminado dicho proceso se obtuvo como resultado la **Ortofoto** del tramo estudiado (**Ver Plano 06**), ortofoto que luego de ser procesada en el programa Autodesk Civil 3D 2022, se puede visualizar las conexiones con sus respectivas coordenadas UTM obtenidas en el inventario general de conexiones (**Ver Plano 08**)

Figura 22: Procesamiento de las imágenes aéreas

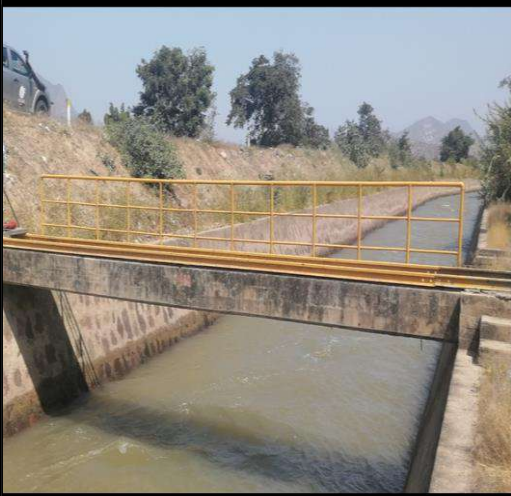
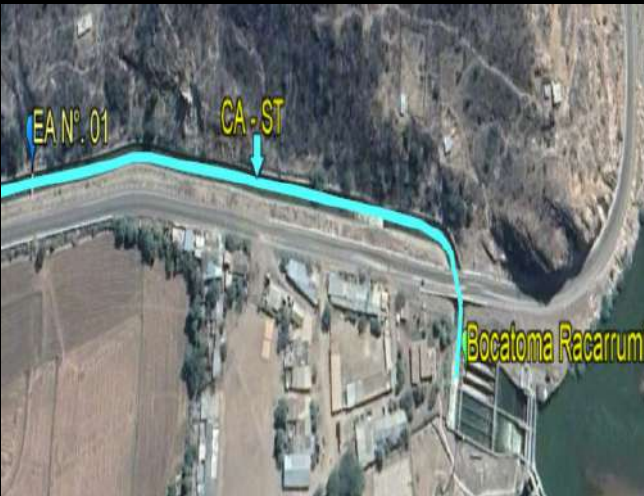
| GEORREFERENCIACION DE ESTACIÓN DE AFORO | | | | |
|---|--|---|---|---|
| FOTOGRAFÍA | | UBICACIÓN SATELITAL EA N°. 01 - CA | | |

| GEORREFERENCIACION DE ESTACIÓN DE AFORO | | | | |
|---|--|---|---|---|
| OBSERVACIONES | | Estación de Aforo (Puente de Aforo N°. 01), ubicado a 460 m., de la Bocatoma Racarrumi. | | |

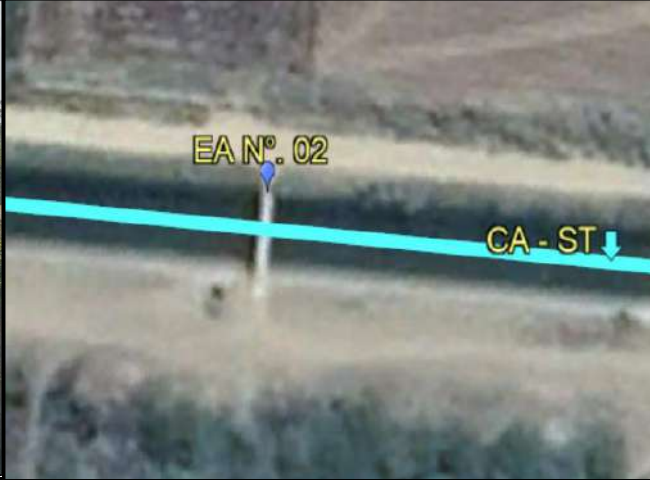
| GEORREFERENCIACION DE ESTACIÓN DE AFORO | | | | |
|---|--|--|---|---|
| FOTOGRAFÍA | | UBICACIÓN SATELITAL EA N°. 02 - CA | | |

| GEORREFERENCIACION DE ESTACIÓN DE AFORO | | | | |
|---|--|--|---|---|
| OBSERVACIONES | | Estación de Aforo (Puente de Aforo N°. 02), ubicado a 15,460 m., de la Bocatoma Racarrumi. | | |

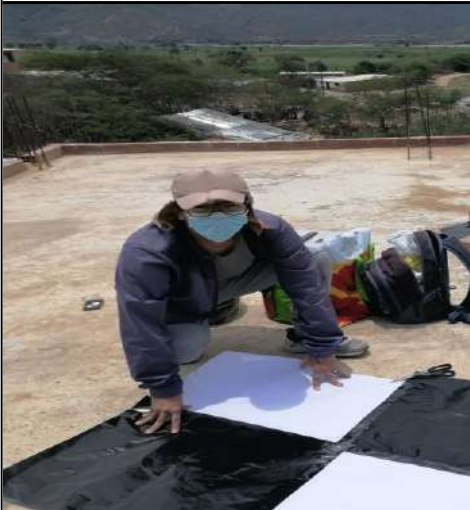
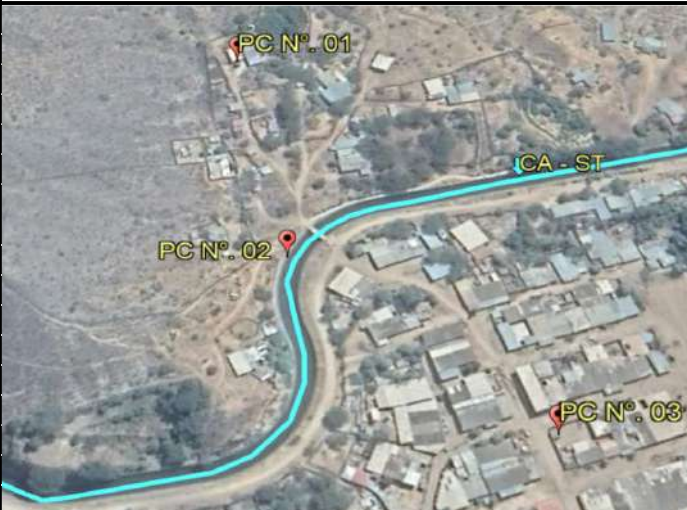
| GEORREFERENCIACION DE PUNTOS DE CONTROL - FOTOGRAMETRÍA | | | | | |
|---|--|--|---|---|---|
| FOTOGRAFÍA | | UBICACIÓN SATELITAL PUNTOS DE CONTROL | | | |

| GEORREFERENCIACION DE PUNTOS DE CONTROL - FOTOGRAMETRÍA | | | | | |
|---|--|--|---|---|---|
| OBSERVACIONES | | Los Puntos de Cotrol se lozalizan entre las progresivas Km 4+500 al Km 5+000, a 294, 279 y 269 msnm respectivamente, abracando un áera de vuelo de 10.9 hectáreas. | | | |

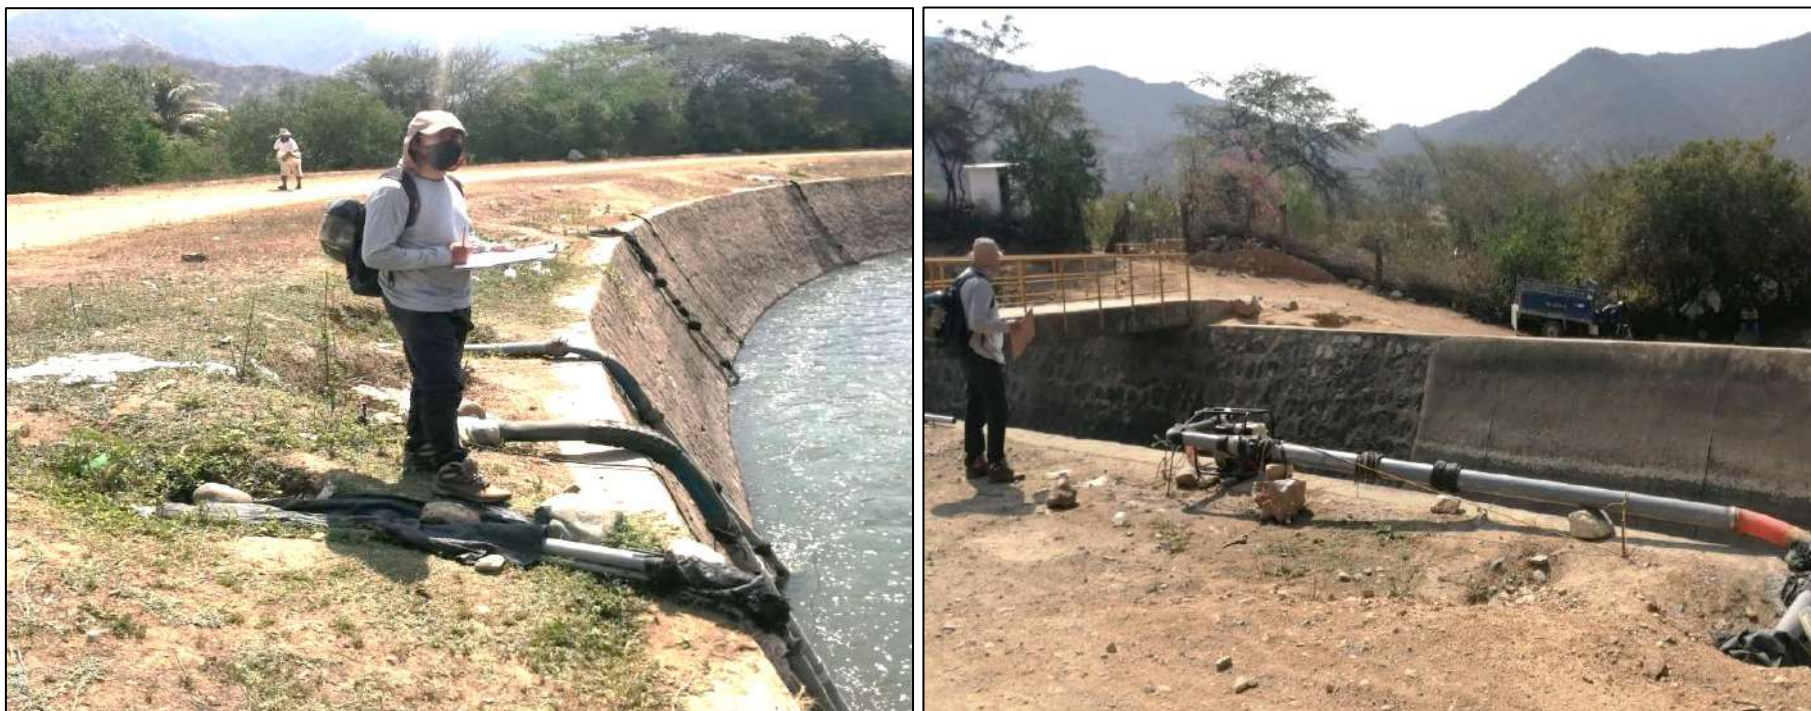
Anexo 16. Inventario general conexiones de tuberías PVC y motobombas

Recorrido realizado en todo el trayecto del canal Alimentador, a fin de identificar las extracciones y realizar un inventario general de conexiones de tuberías de PVC y motobombas

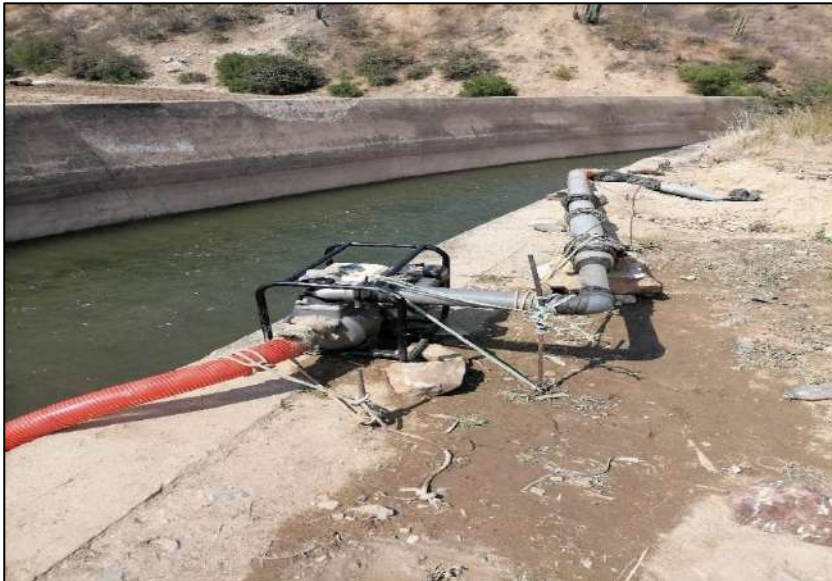
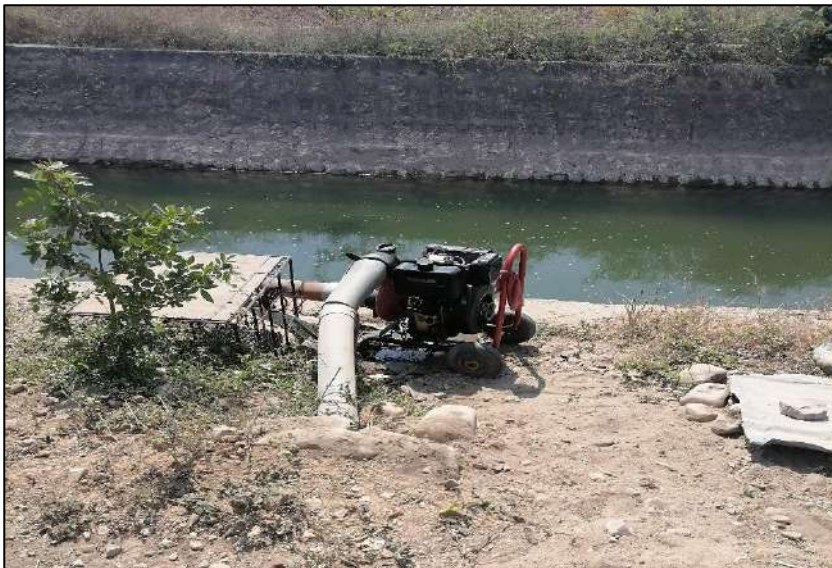
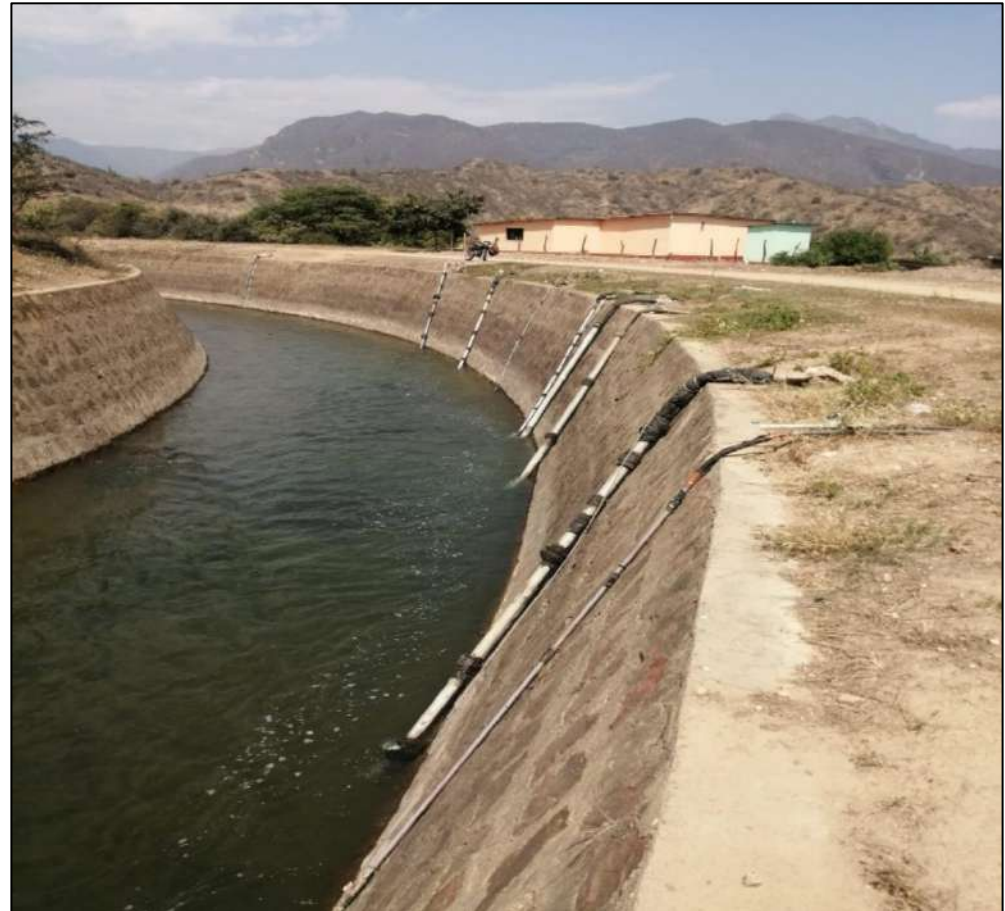
Anexo 17. Conexiones de tuberías de PVC y motobombas

Tuberías de PVC y motobombas, instaladas por pobladores formales e informales en todo el trayecto del canal alimentador del Sistema Tinajones, las cuales extraen en diferentes volúmenes el caudal transportado por el canal Alimentador

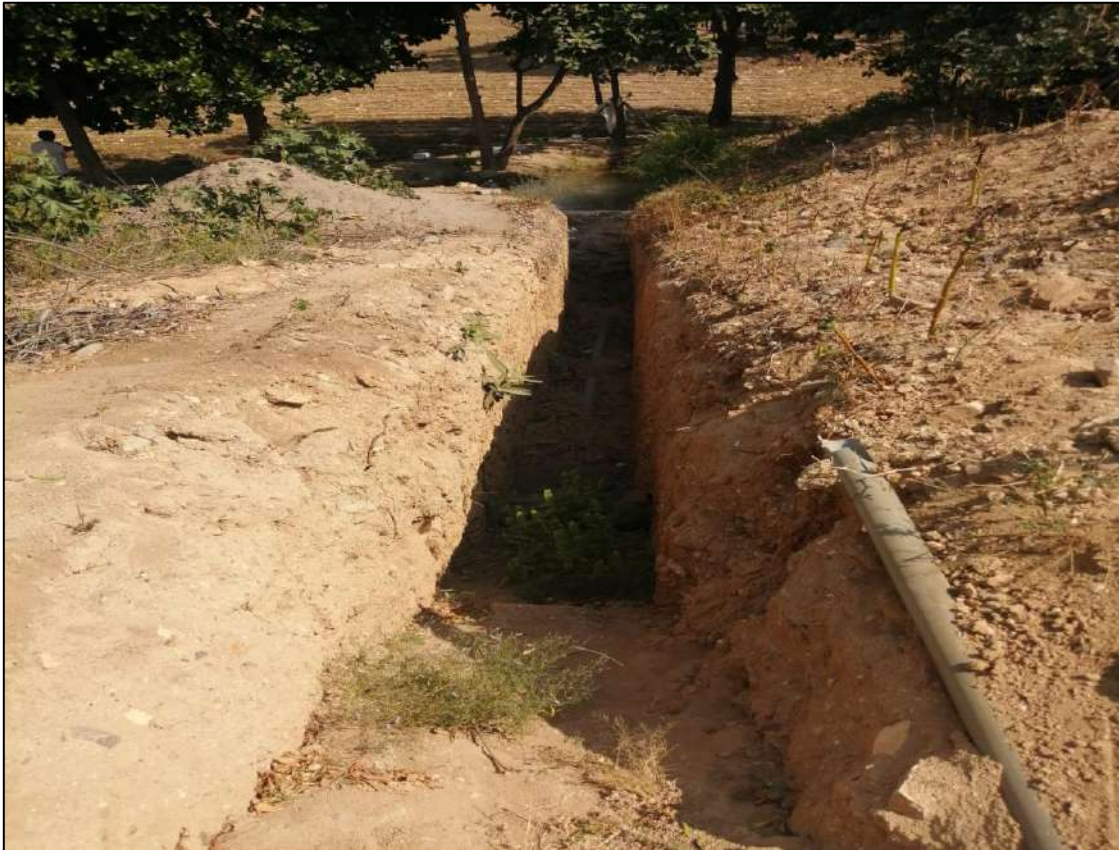
Anexo 18. Excavación de zanjas

Excavaciones de zanjas en ambos extremos del canal Alimentador, las cuales son usadas para la instalación de tuberías de PVC, tuberías que transportan el caudal para irrigar las diferentes áreas de cultivo

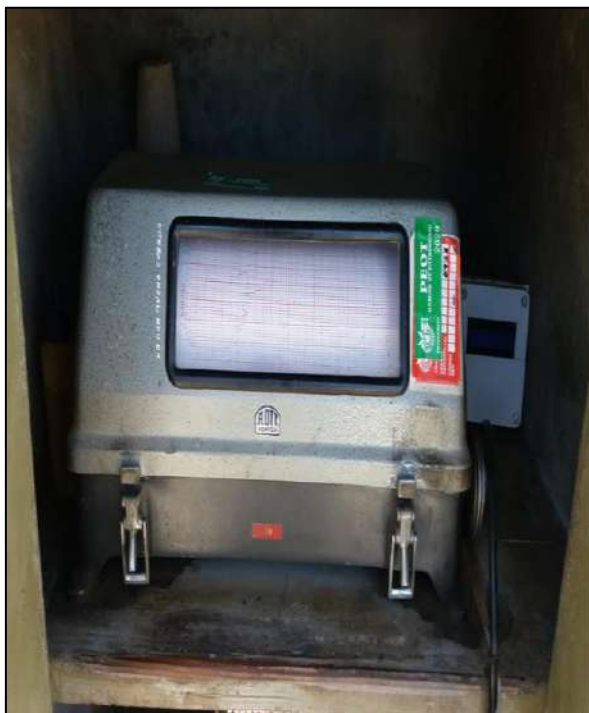
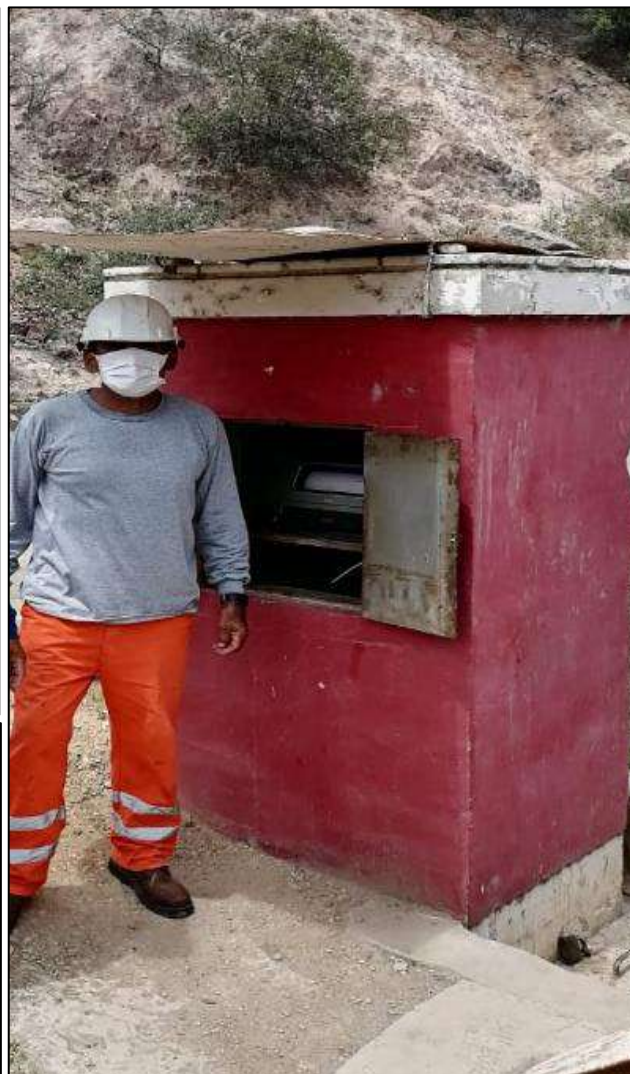
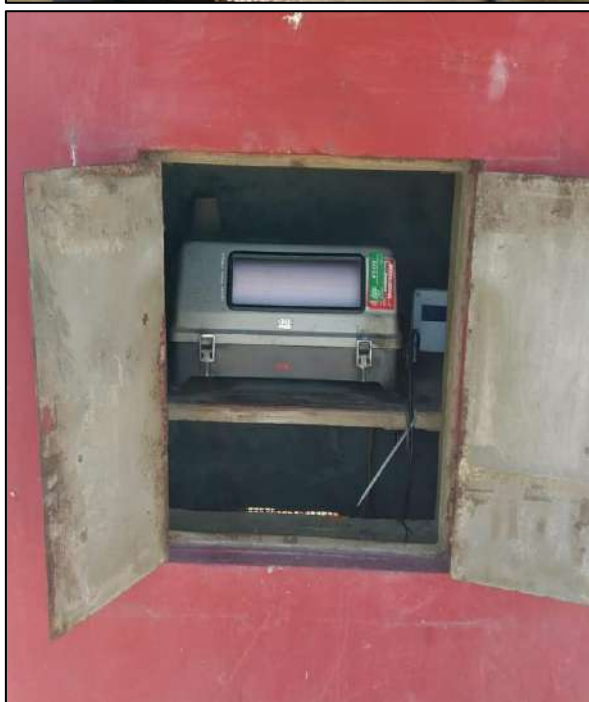
Anexo 19. Limnógrafo

Equipo Limnográfico, ubicado en la progresiva 0+100 km, margen izquierdo del canal Alimentador del Sistema Tinajones

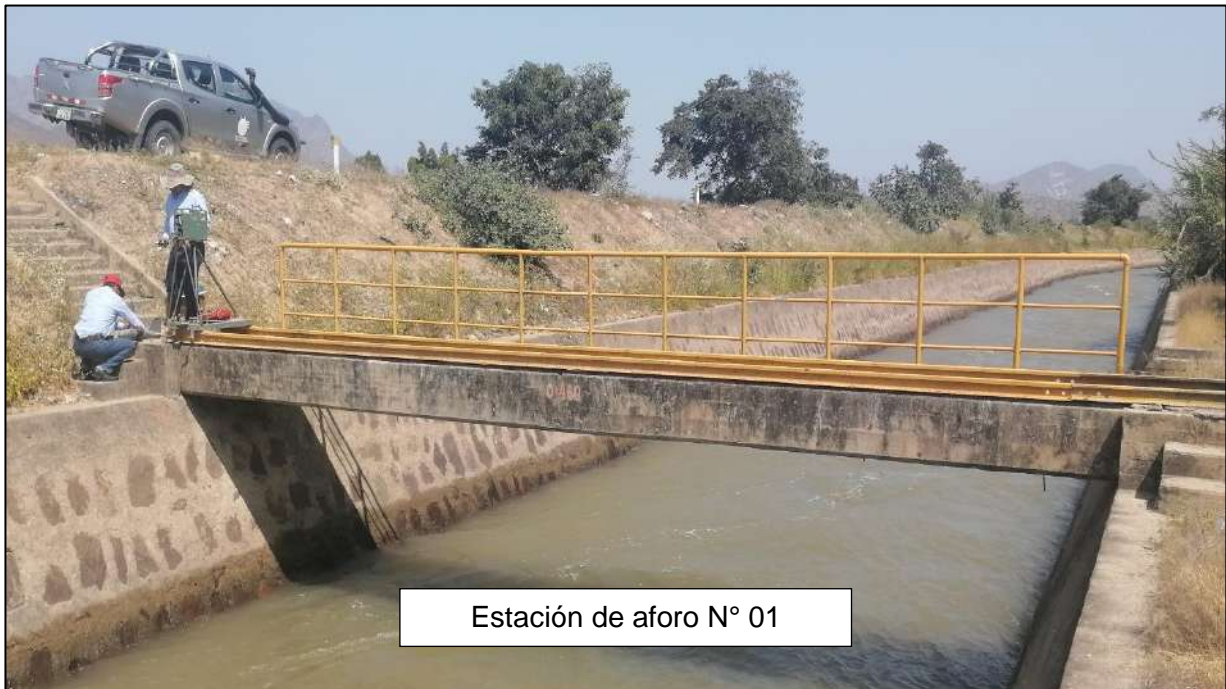
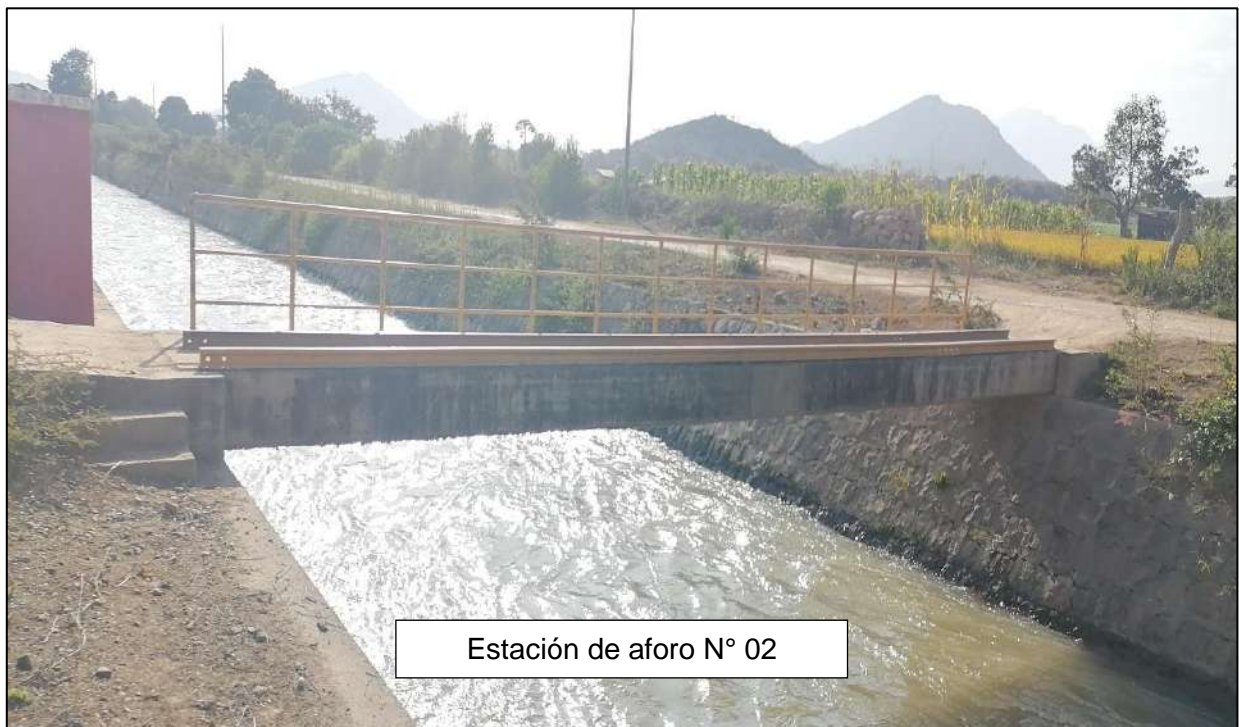
Anexo 20. Estaciones de aforo

Estaciones de aforo 01 - 02, ubicadas las progresivas 0+460 km y 15+460 km respectivamente, del canal Alimentador, ambas cuentan con sus respectivos puentes de aforo, los cuales están previstos con sus rieles que permiten el desplazamiento del carro metálico en las diferentes mediciones de caudal

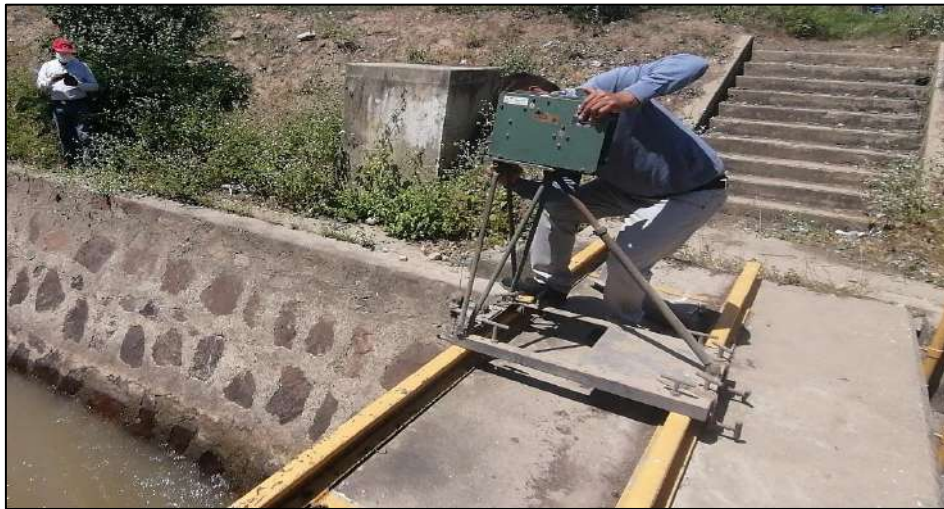
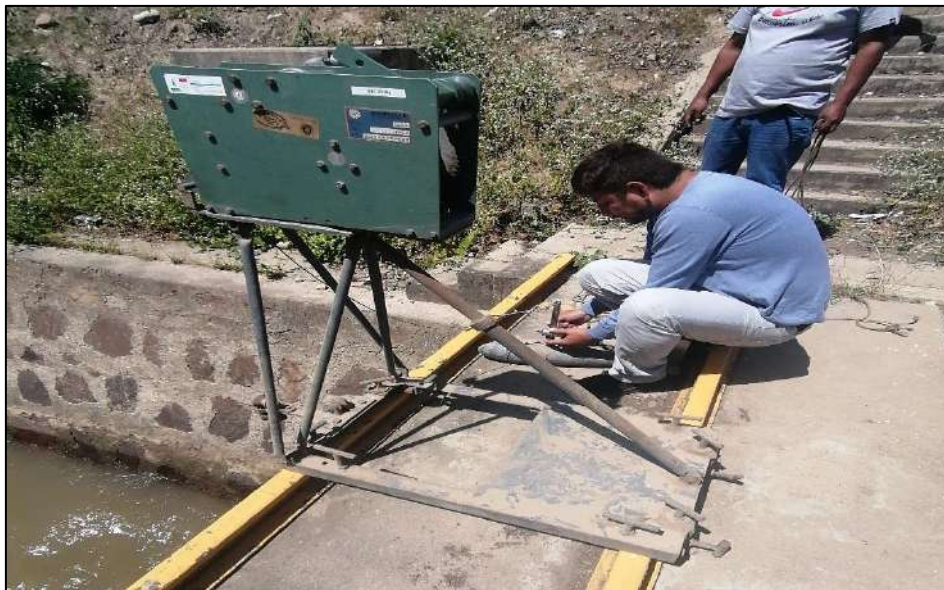
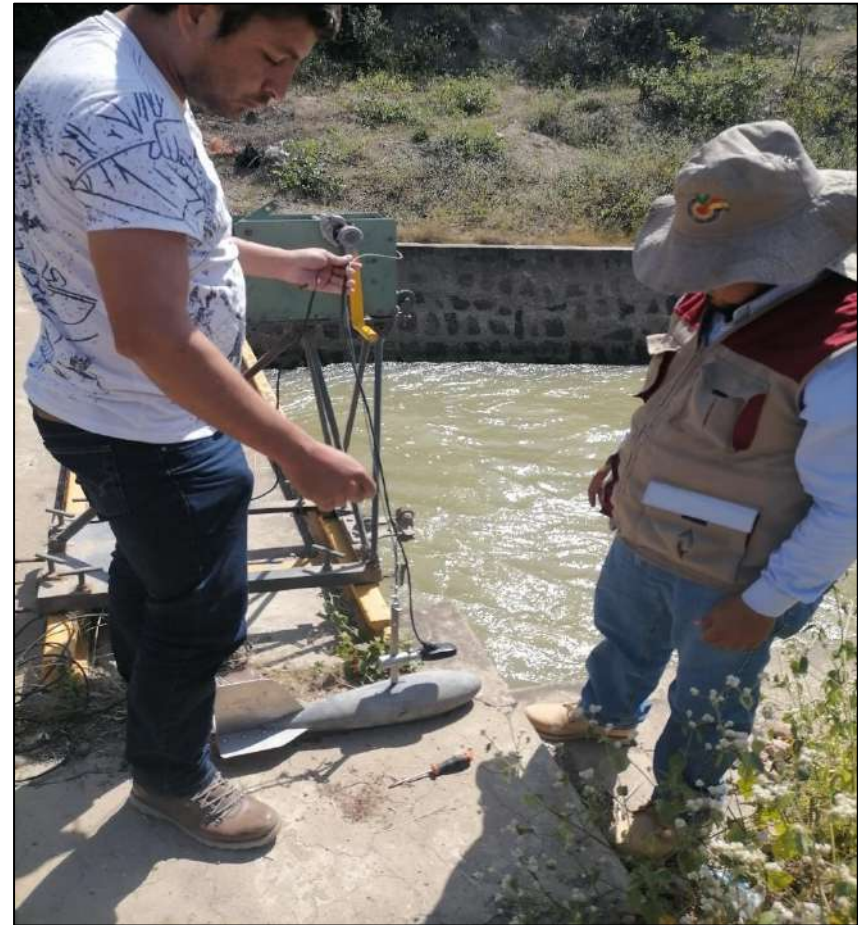
Anexo 23. Instalación de equipos y accesorios

Personal Profesional y Técnico del Proyecto Especial Olmos Tinajones (PEOT), instalando el carro metálico, lastre, escandallo y sensor que permite medir la velocidad, tirante,

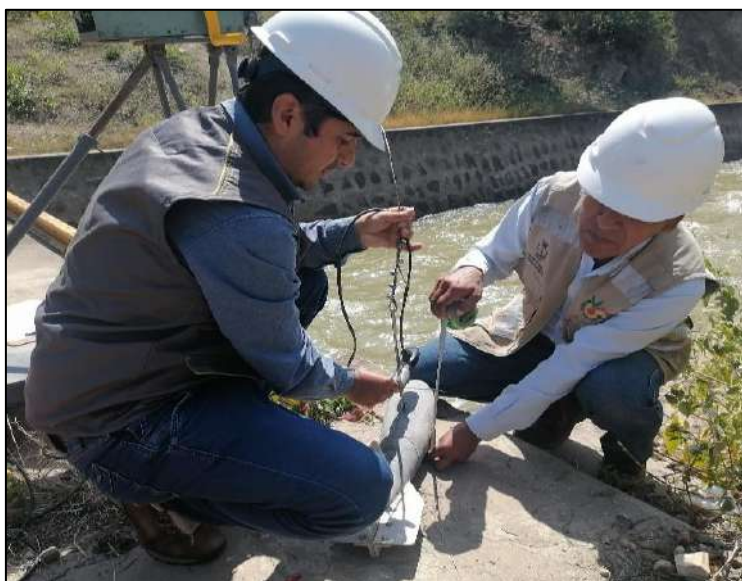
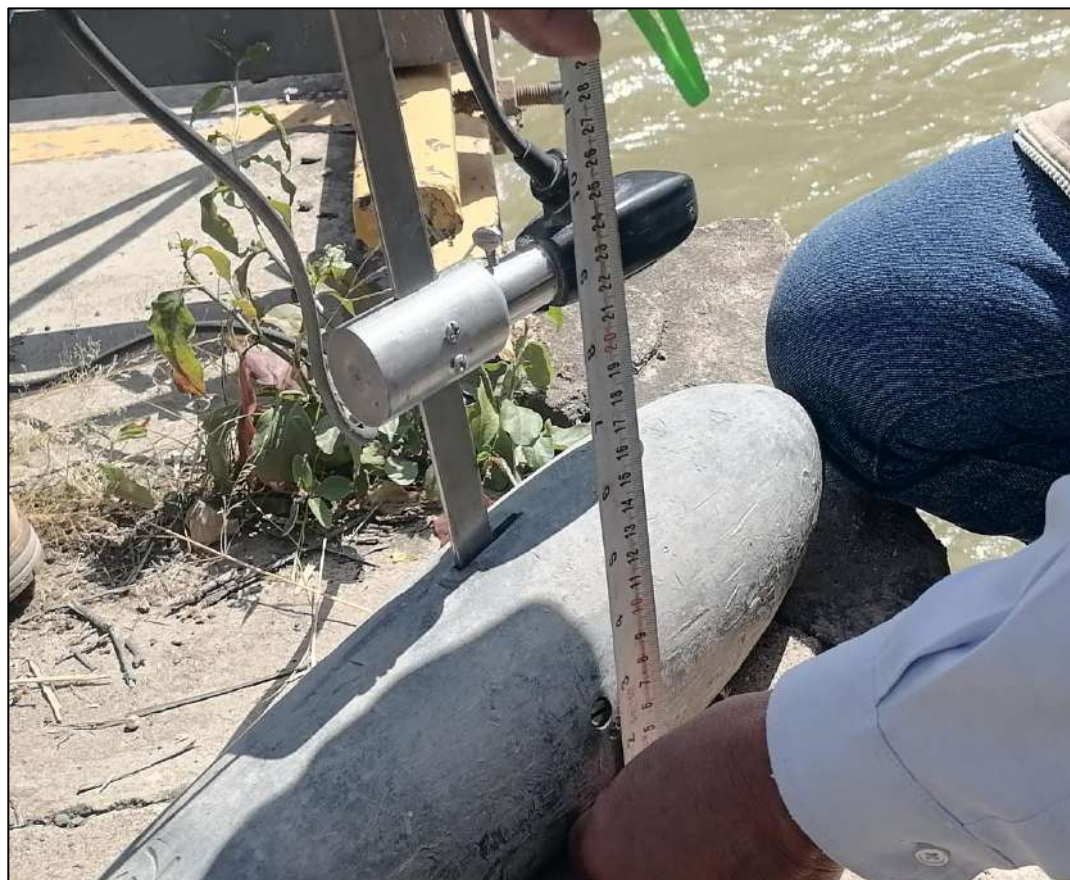
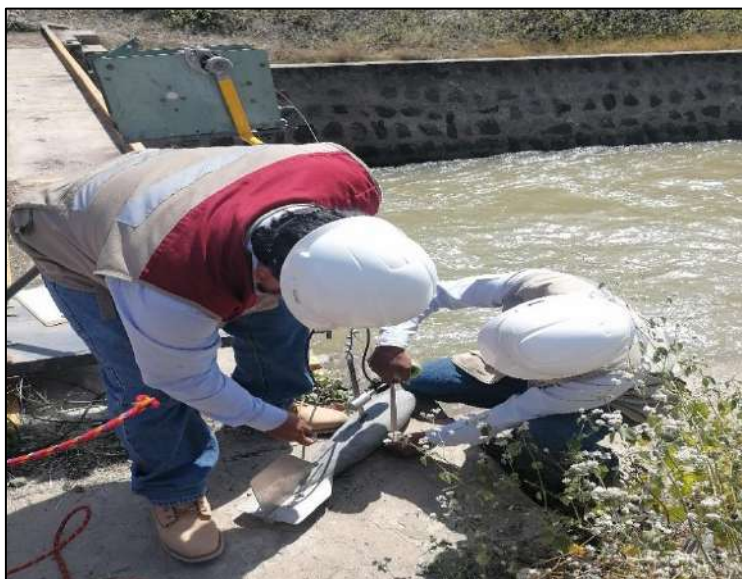
Anexo 24. Diferencia de altura del sensor de velocidad y nivel de base (b)

El sensor de velocidad al reconocer automáticamente el tirante del caudal es necesario que, al momento de configurar el correntómetro electromagnético, esa diferencia de altura del sensor con relación al nivel de la losa del concreto (b) debe ser considerada, evitando lecturas erróneas en el tirante y toda data

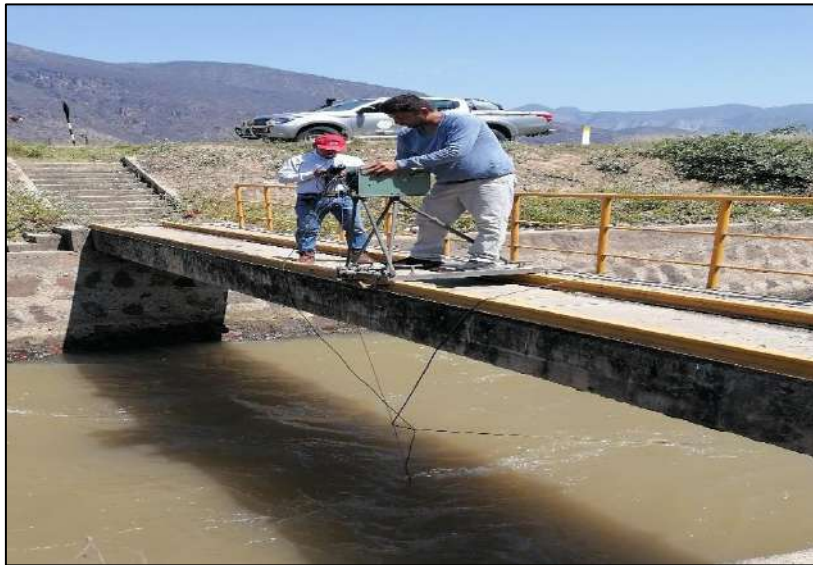
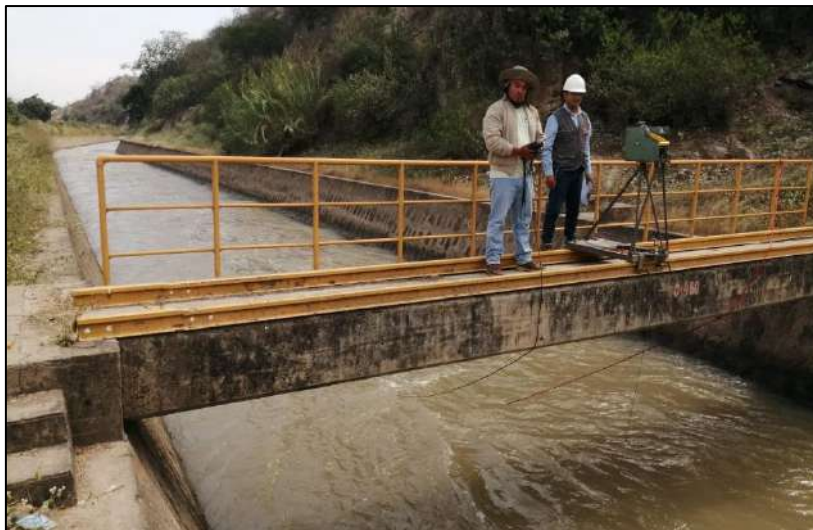
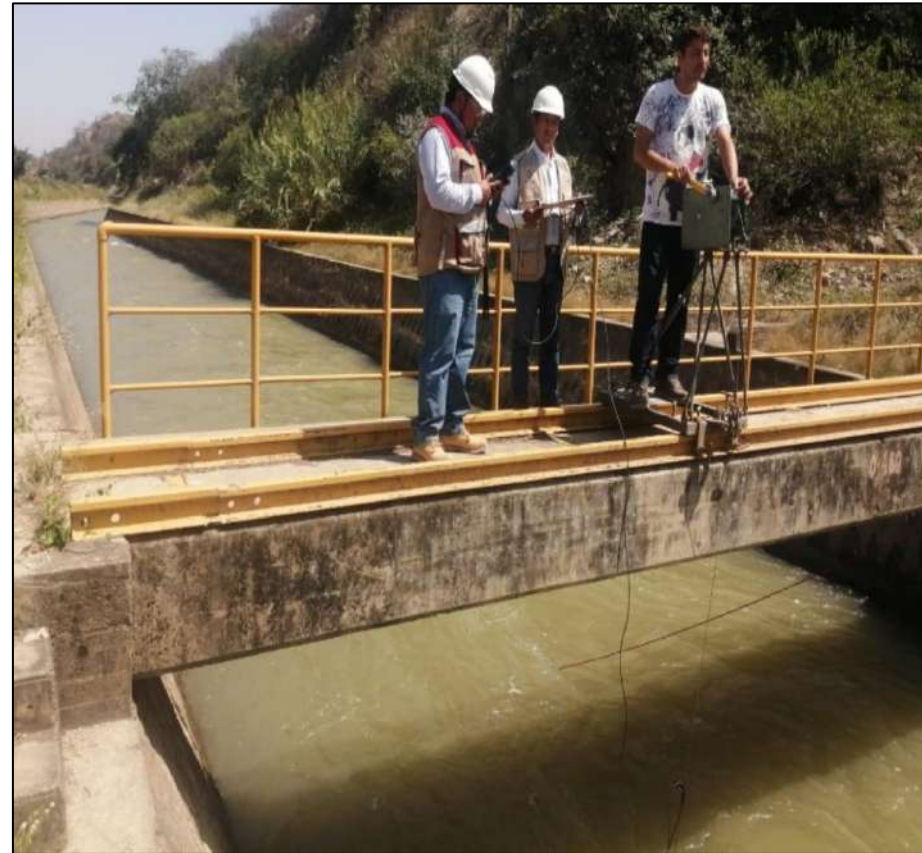
Anexo 25. Aforo de caudales y medida de velocidades

Los ingenieros Rogger Bocanegra y José Santisteban supervisores de OPEMA – PEOT, con la asistencia de Carlos Castillo técnico de OPEMA, realizando los diferentes aforos en ambas secciones del canal Alimentador

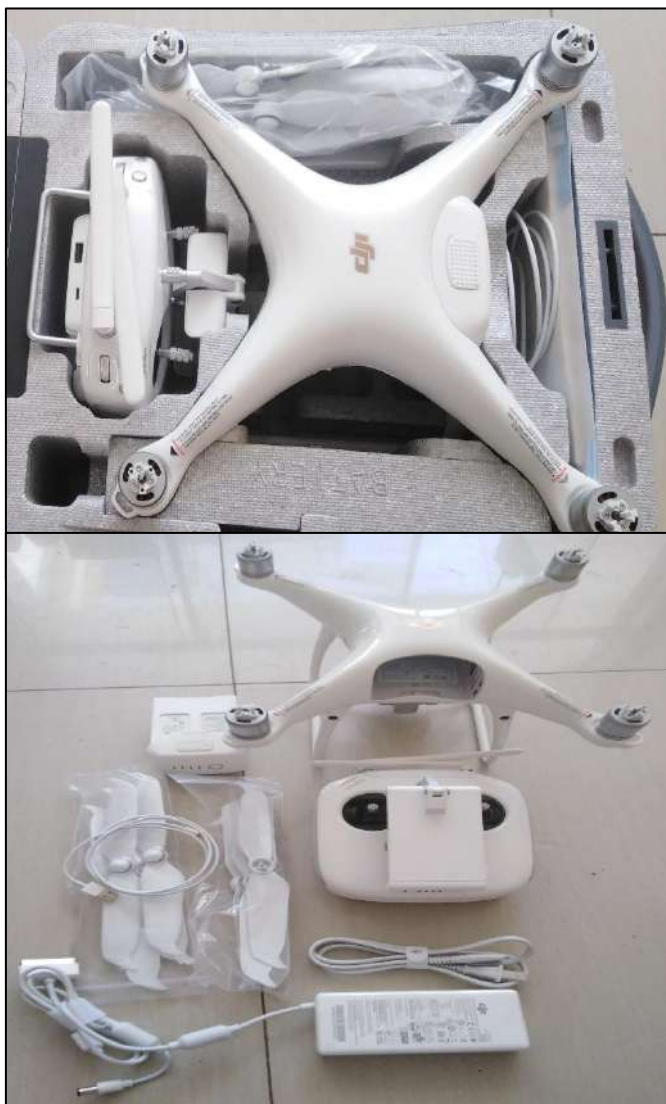
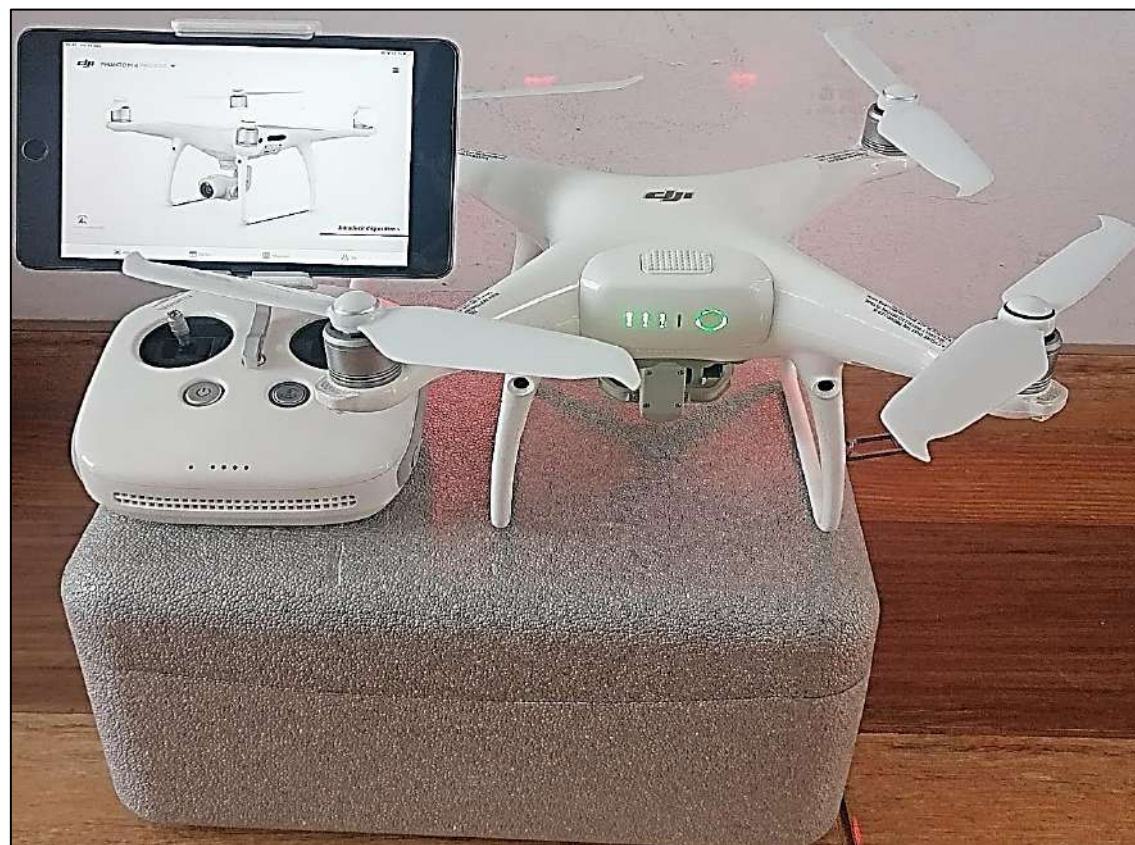
Anexo 26. Equipo DJI Phantom 4Pro

Sistema de Aeronave pilotada a distancia, de la marca DJI Phantom 4Pro, utilizada en el estudio de Fotogrametría

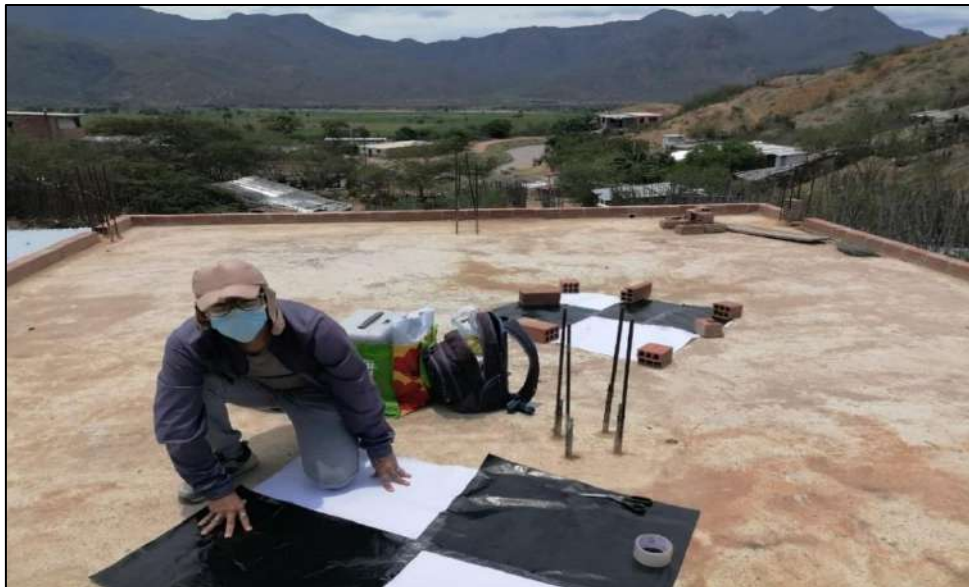
Anexo 27. Colocación de marcas de 1m x 1m para los puntos de Control

Para el estudio de Fotogrametría, se colocaron marcas de 1m x 1m en diferentes alturas, con sus respectivas coordenadas UTM, marcas que son de vital importancia para la identificación de los puntos de control

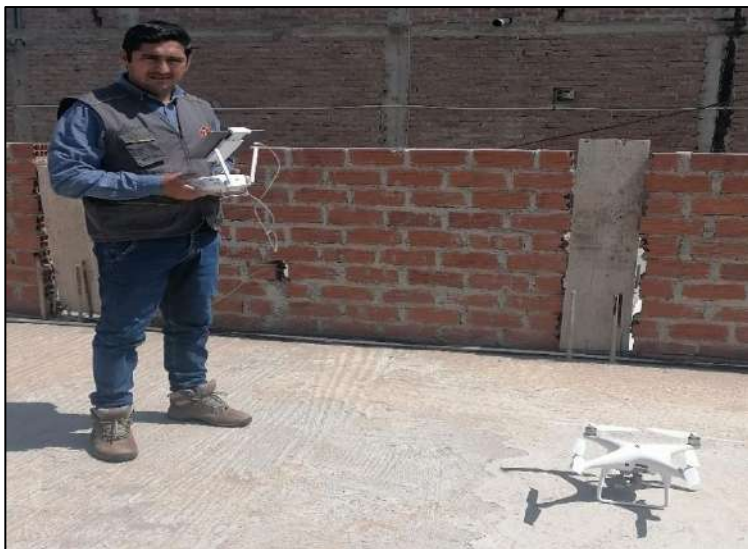
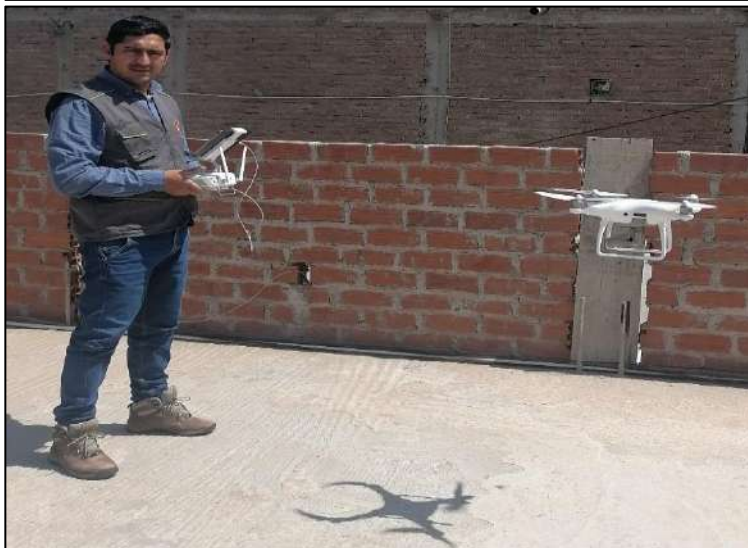
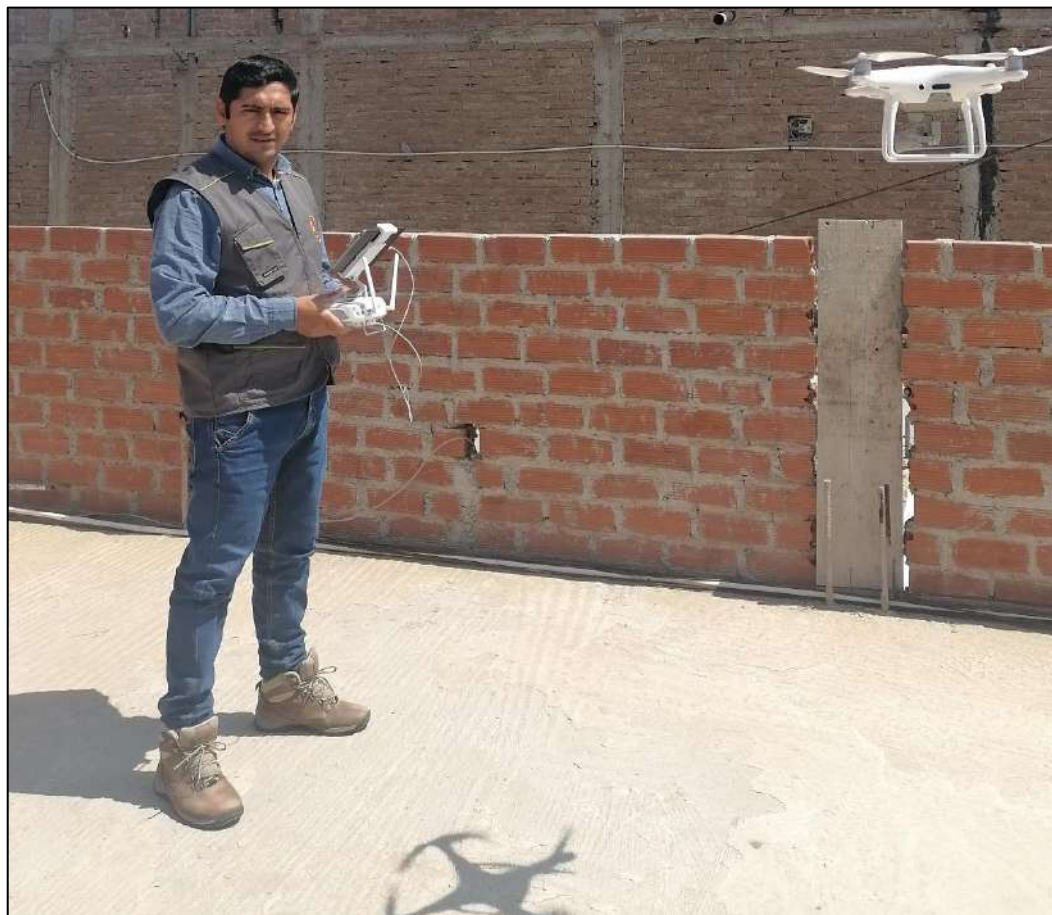
Anexo 28. Ejecución del vuelo de la aeronave

Ejecución de vuelo en tramo de canal Alimentador entre las progresivas 4+500 km y 5+000 km con la aeronave DJI Phantom 4 Pro, vuelo ejecutado a una altura de 80 m.
