**FACULTAD DE INGENIERÍA, ARQUITECTURA Y
URBANISMO**

ESCUELA PROFESIONAL DE INGENIERÍA CIVIL

TESIS

**PROPUESTAS PARA MEJORAR LA EFICIENCIA
DE CONDUCCIÓN DEL CANAL ALIMENTADOR
DEL SISTEMA TINAJONES**

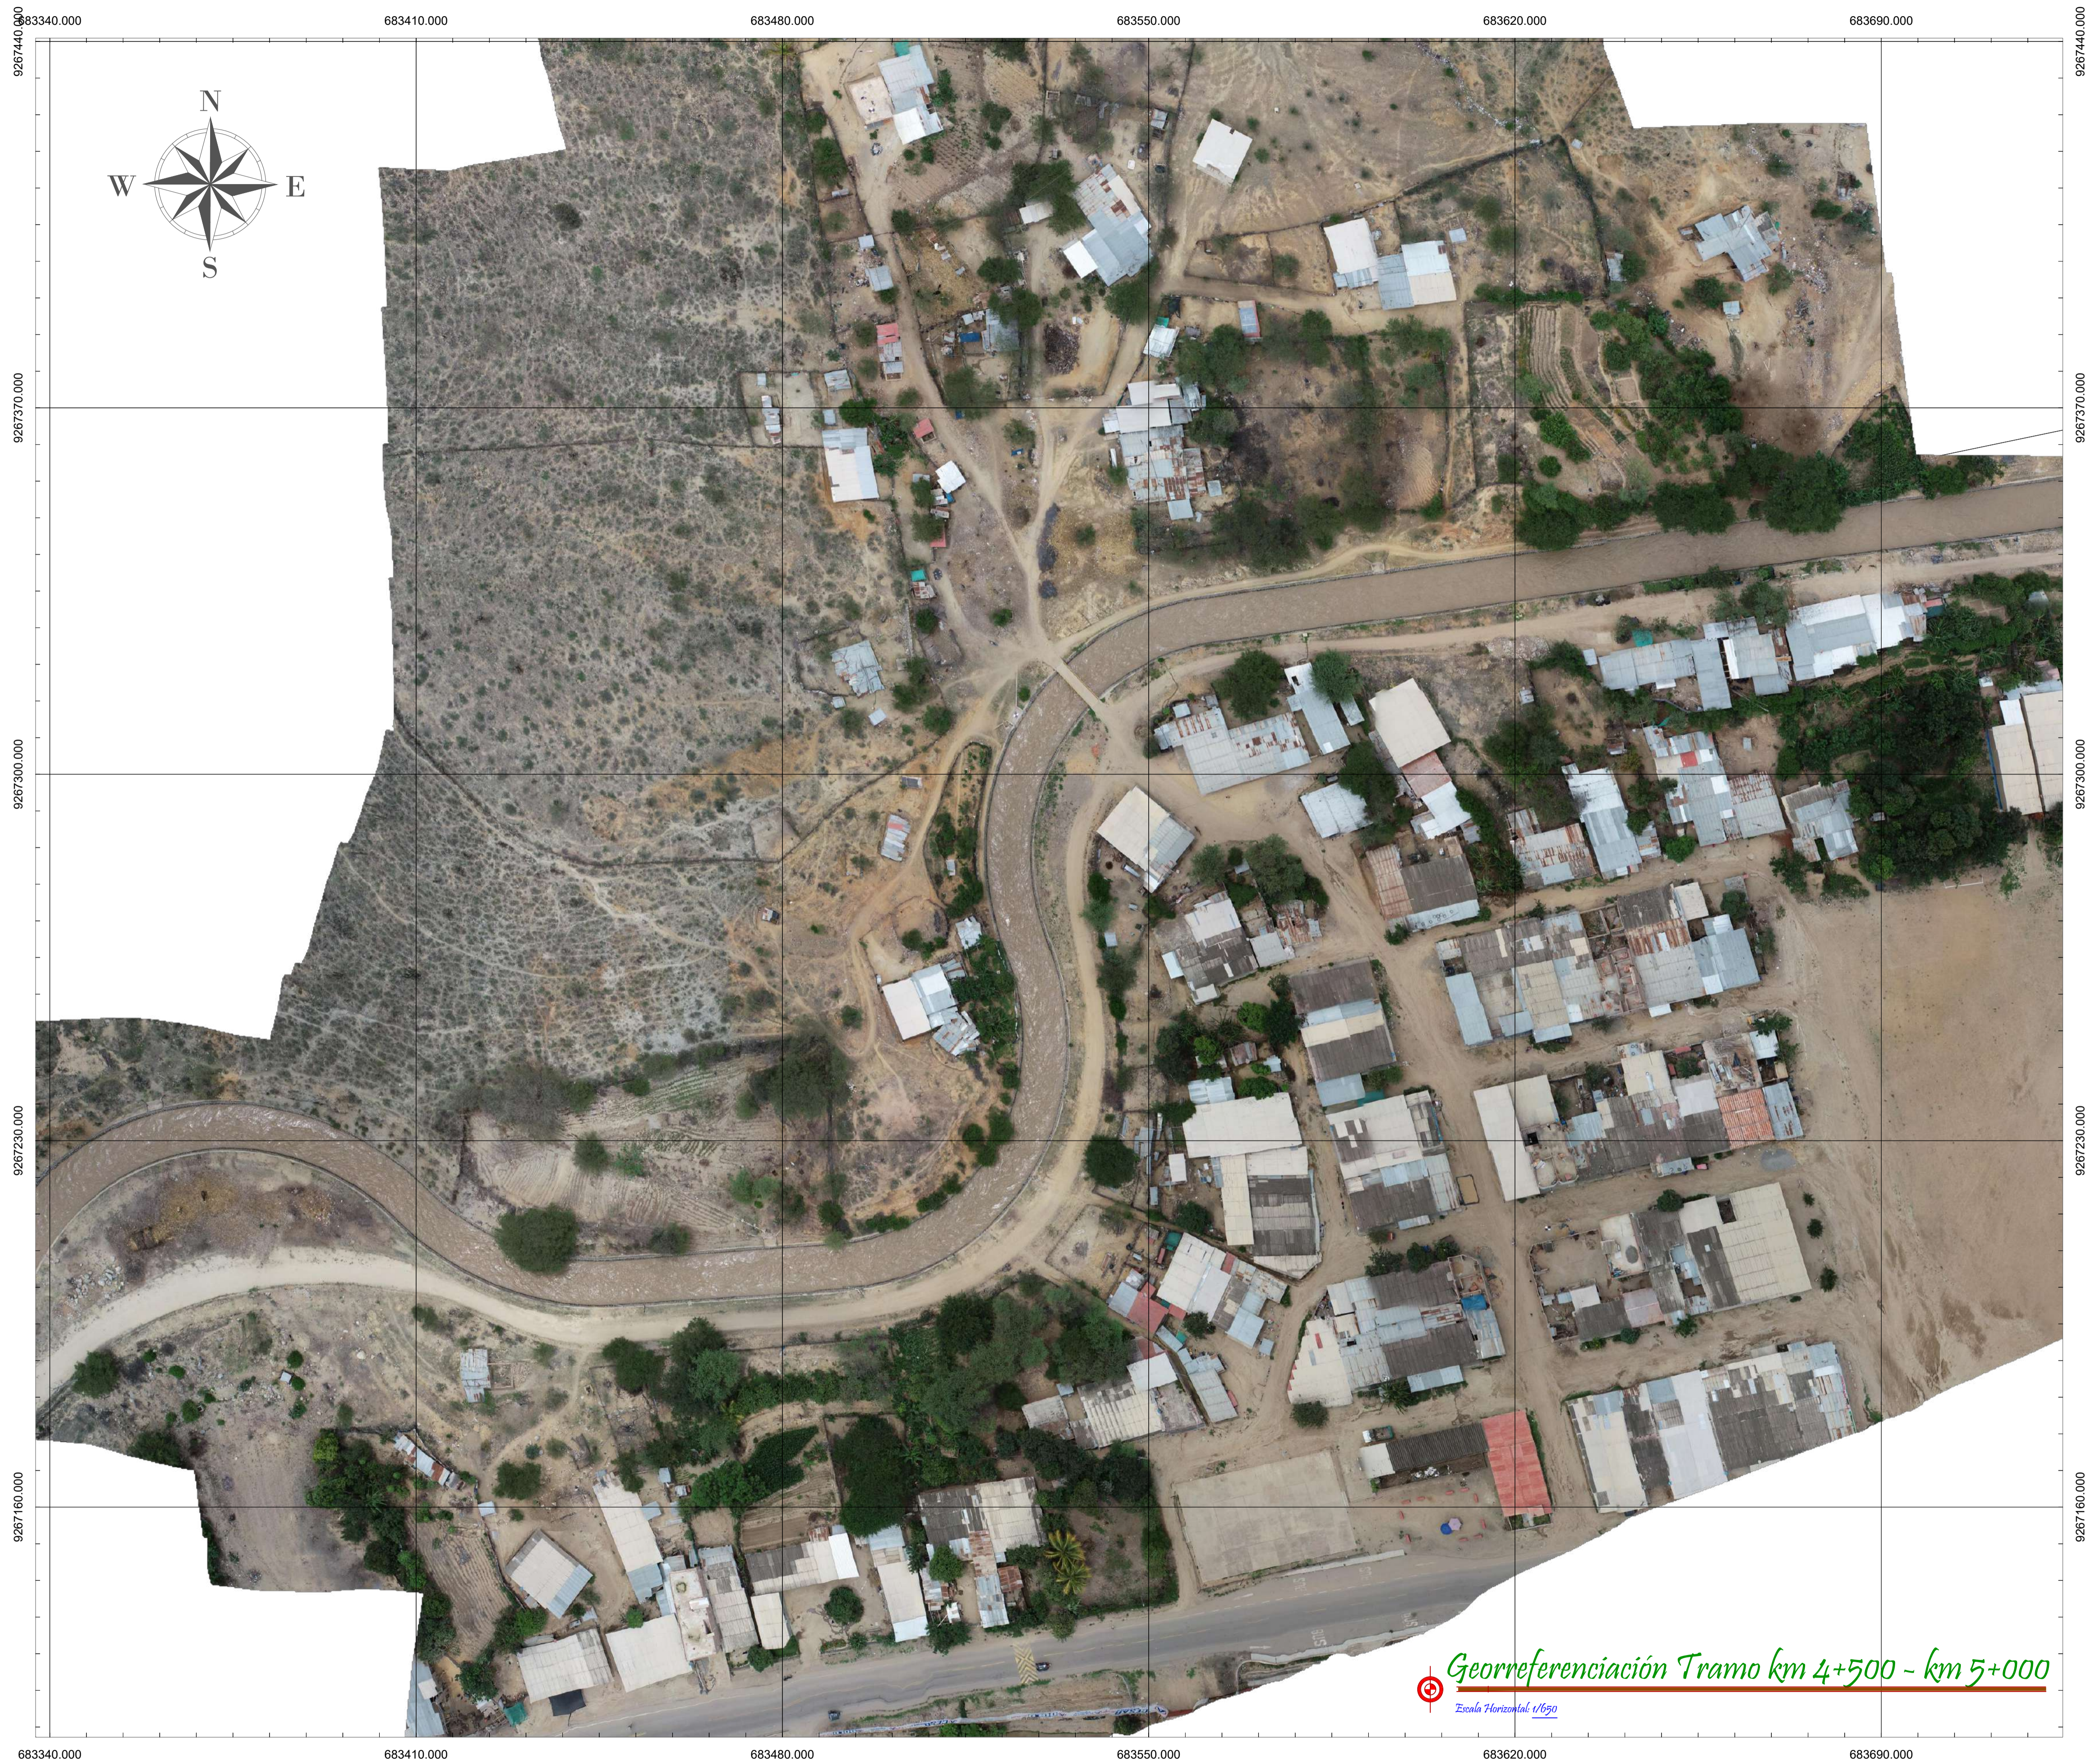
Georeferenciación Tramo km 4+500 - km 5+000
 Escala Horizontal: 1/650
