**EVALUACIÓN ESTRUCTURAL Y FUNCIONAL
PARA EL MEJORAMIENTO DE LA
INFRAESTRUCTURA DE LA I. E. SANTO TORIBIO
DE MOGROVEJO, ZAÑA, LAMBAYEQUE
PARA OPTAR EL TÍTULO PROFESIONAL DE:
INGENIERO CIVIL**

**EVALUACIÓN ESTRUCTURAL Y FUNCIONAL PARA EL
MEJORAMIENTO DE LA INFRAESTRUCTURA DE LA I.E. SANTO
TORIBIO DE MOGROVEJO, ZAÑA, LAMBAYEQUE**

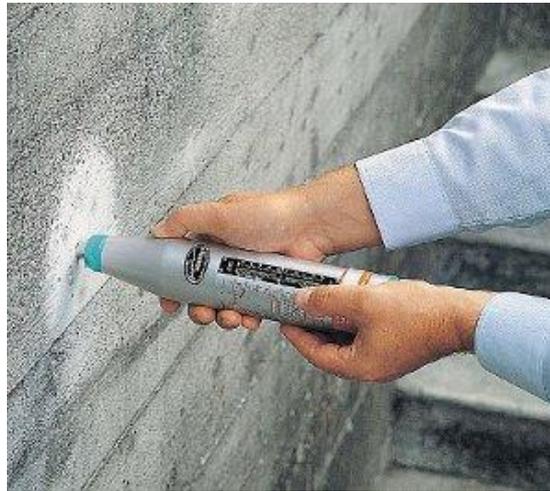
Figura N° 1. Ensayo de esclerometría.

La evaluación de ensayos no destructivos de las estructuras de concreto en el sitio tiene la facilidad de permitir un ensayo no destructivo de toda una estructura de forma rápida, sin embargo, la confiabilidad es mucho menor que un ensayo destructivo (SENCICO, 2011).

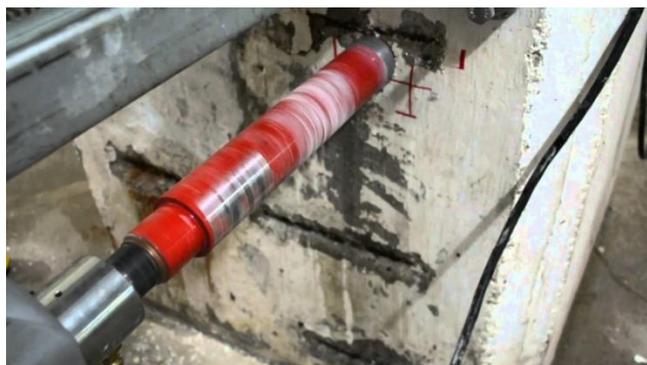
Figura N° 2. Ensayo de diamantina. (Extracción de núcleos de concreto., 2014)

La norma respectiva a este ensayo es la ASTM C42/39, lo cual comprende en la sustracción de núcleos de concreto en forma cilíndrica en las estructuras de concreto, para luego ser cuidadosamente llevados a laboratorio, donde este núcleo fallará a compresión estableciendo así la resistencia del concreto a compresión en la estructura (Torre Carrillo, 2002).

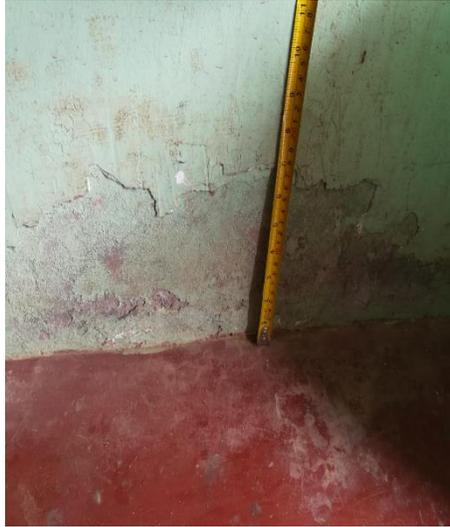
Figura N° 3. Registro de la patología en muro interior.

Aquí se pudo encontrar que la parte interior del muro contiene humedad (1.20 x 0.18 m), erosión física (1.50 x 0.15 m), eflorescencia (2.50 x 0.10 m). Lo que origina que la pintura y el tarrajeo se desprendan.

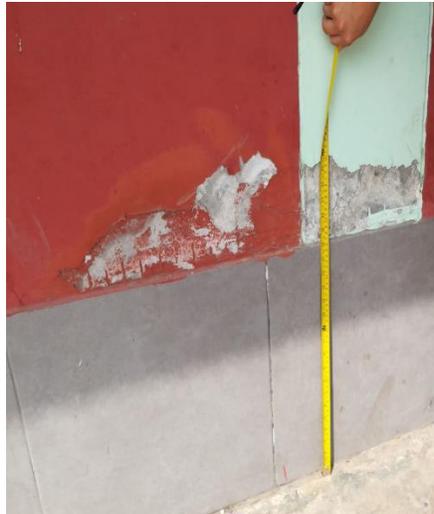
Figura N° 4. Registro de la patología en muro exterior y columna

Aquí se pudo encontrar que la parte exterior del muro existe erosión física (0.80 x 0.65 m), eflorescencia (0.75 x 0.60 m). Y a pesar que habían intentado cubrirlo con un acabado de contra-zócalo con la intención de protegerlo, sin embargo, la eflorescencia a seguido aumentando.

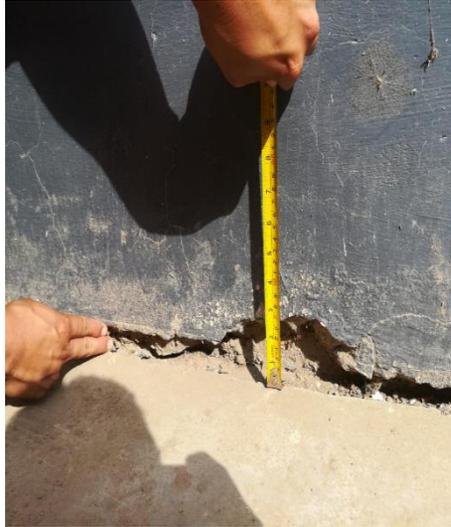
Figura N° 5. Registro de la patología en sobrecimiento.

Aquí se encontró que la parte exterior del sobrecimiento tiene deformación (1.5 cm), desprendimiento (0.07 x 0.12 m), fisuras (0.5 mm). Lo que indica que a tenido un asentamiento al otro extremo de la estructura.

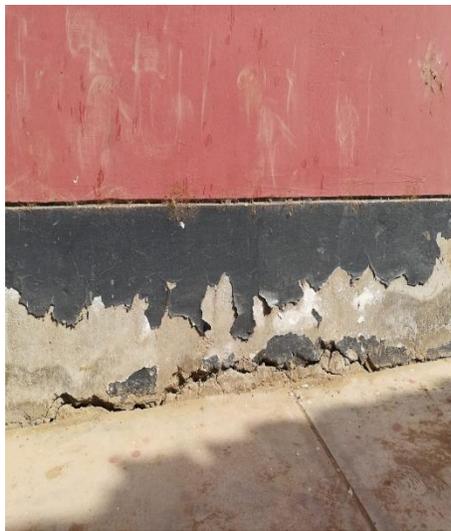
Figura N° 6. Registro de la patología en sobrecimiento.

Aquí se encontró erosión física (2.55 x 0.18 m), desprendimiento de acabado (1.02 x 0.09 m), eflorescencia (2.55 x 0.18 m) en la parte exterior del sobrecimiento

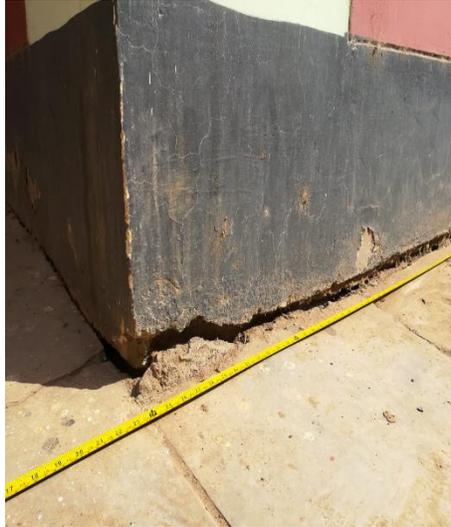
Figura N° 7. Registro de la patología en columna.

Aquí se encontró que la parte exterior de la columna tiene deformación (2.2 cm), desprendimiento (0.09 x 0.28 m), fisuras (0.4 mm), suciedad en toda el área.

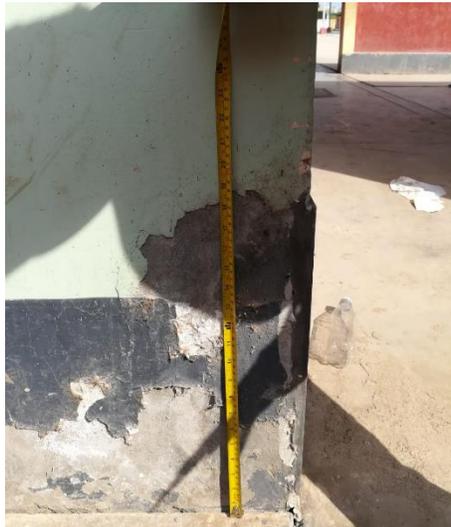
Figura N° 8. Registro de la patología en columna.

Aquí se encontró que la parte exterior de la columna tiene eflorescencia (0.50 x 0.42 m), desprendimiento de pintura (0.50 x 0.45 m), suciedad en toda el área.

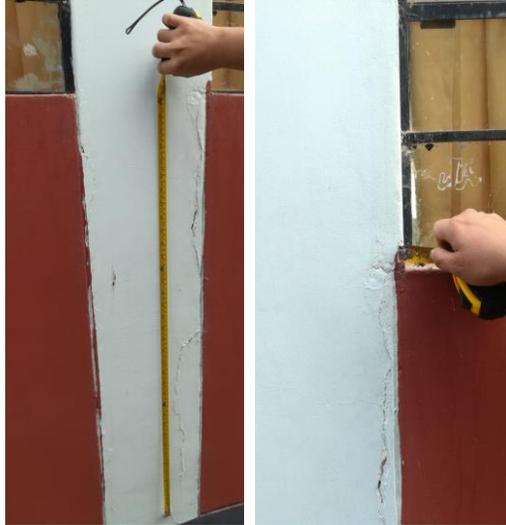
Figura N° 9. Registro de la patología en columna.

Aquí se encontró que la parte exterior de la columna hay grietas (2.5 mm), fisuras (0.9 mm), suciedad en toda el área. Estas grietas longitudinales están al costado del muro de tabiquería donde no le han colocado junta.

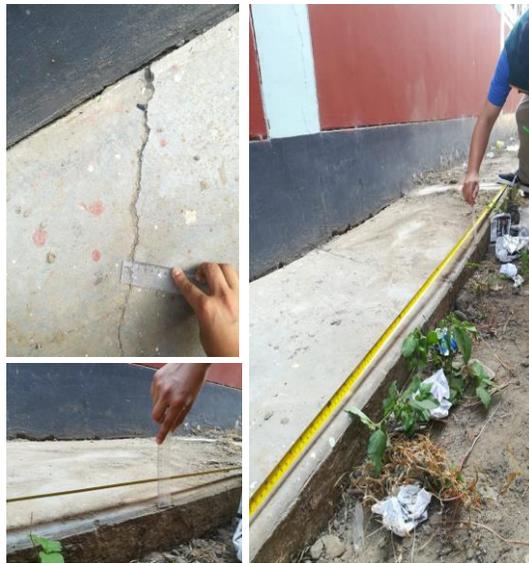
Figura N° 10. Registro de la patología en vereda.

Aquí se encontró en las veredas grietas (4.5 mm), fisuras (0.5 mm), deformaciones (2.8 cm), suciedad en toda el área.

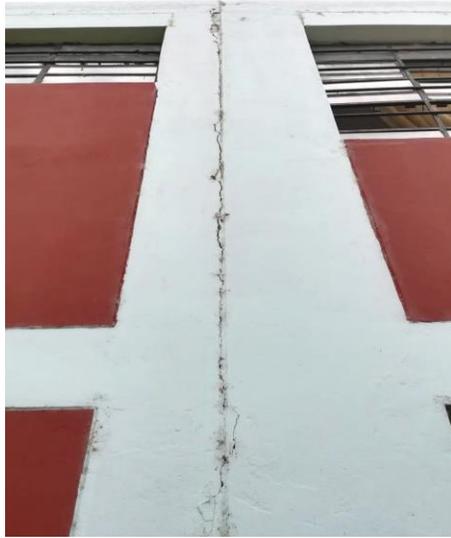
Figura N° 11. Registro de la patología en columna.

Aquí se encontró que la parte exterior de las columnas hay grietas (1.5 mm), fisuras (0.7 mm), suciedad en la parte inferior. La junta entre las columnas es de 1.3 cm de separación.

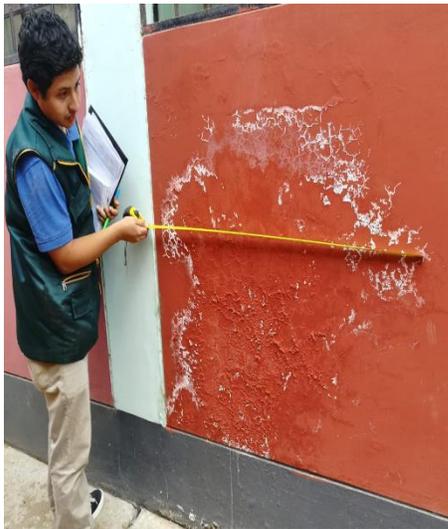
Figura N° 12. Registro de la patología de muro exterior.

Aquí se pudo encontrar que la parte exterior del muro existe eflorescencia (1.25 x 1.36 m), humedad (1.08 x 1.05 m), suciedad en toda el área del muro.

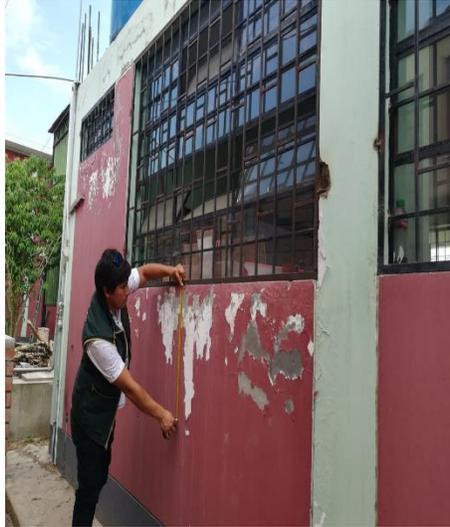
Figura N° 13. Registro de la patología de muro exterior.

Aquí se pudo encontrar que la parte exterior del muro existe eflorescencia (2.05 x 0.58 m), humedad (2.38 x 0.72 m), desprendimiento de acabado (2.02 x 0.46 m), suciedad en toda el área del muro.

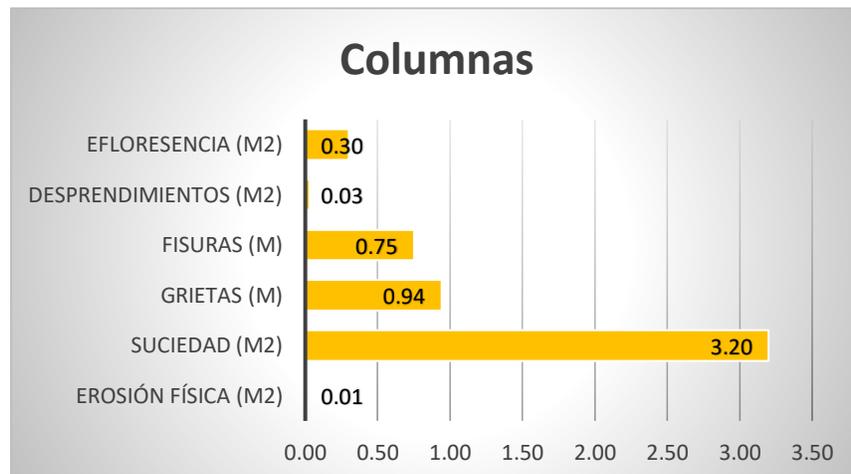
Figura N° 14. Evaluación en columnas del Módulo de Laboratorio y Aulas.

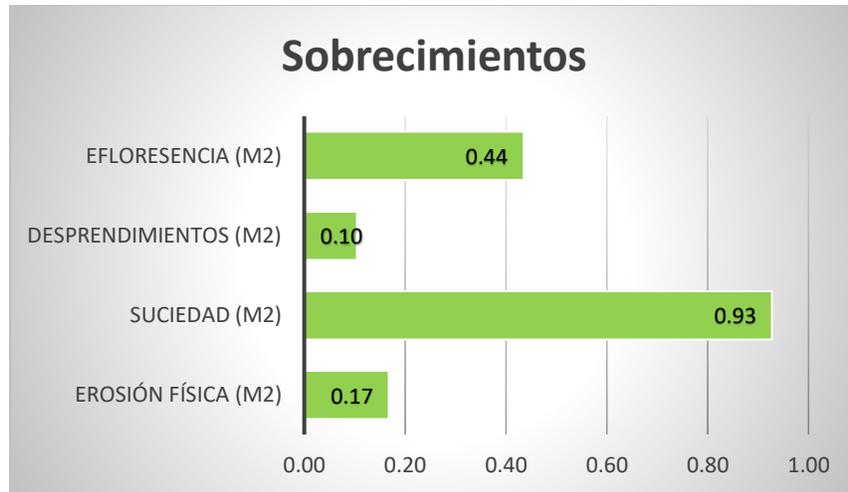
Figura N° 15. Evaluación en Sobrecimiento del Módulo de Laboratorio y Aulas.

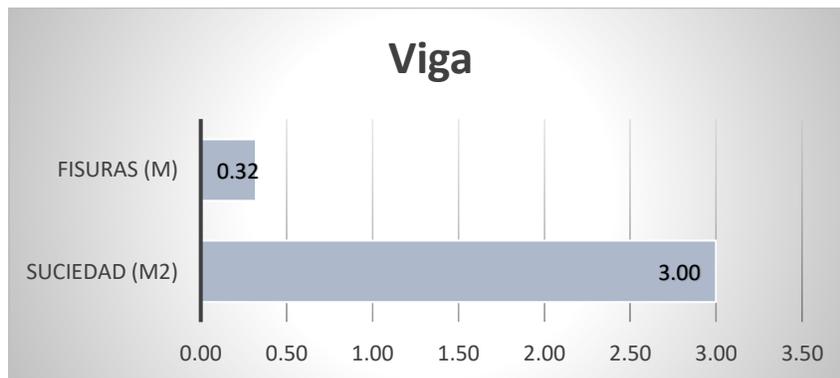
Figura N° 16. Evaluación en vigas del Módulo de Laboratorio y Aulas.

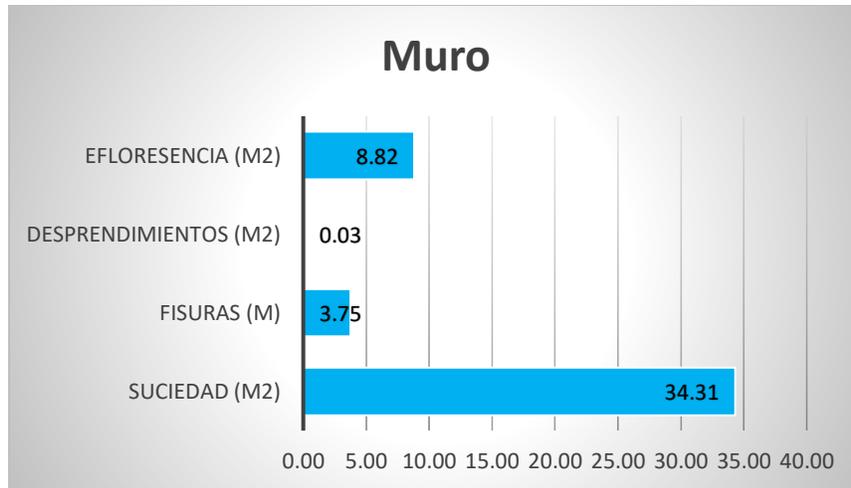
Figura N° 17. Evaluación en vigas Muros del Módulo de Laboratorio y Aulas.

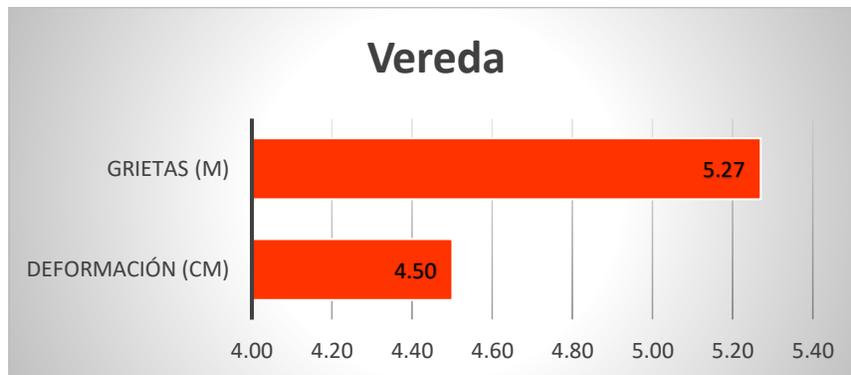
Figura N° 18. Evaluación en veredas Muros del Módulo de Laboratorio y Aulas.

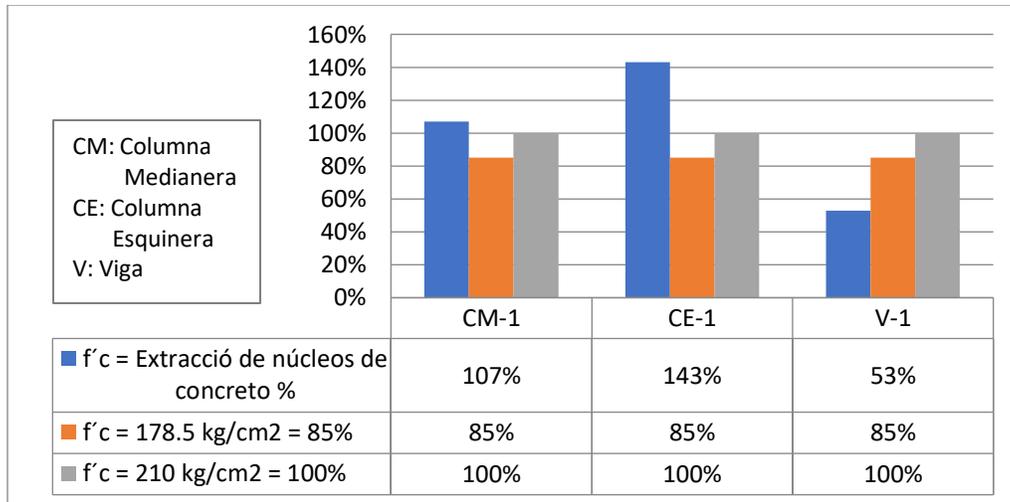
Figura N° 27. Resistencia a la compresión promedio, obteniendo en la rotura de los corazones diamantinos (Módulo de laboratorio y Aulas, primer nivel)

Según los diferentes valores obtenidos en la rotura de testigos diamantinos, se considera un promedio respectivo para cada módulo según sus resultados y así se determina el valor a la resistencia a la compresión del concreto en general.

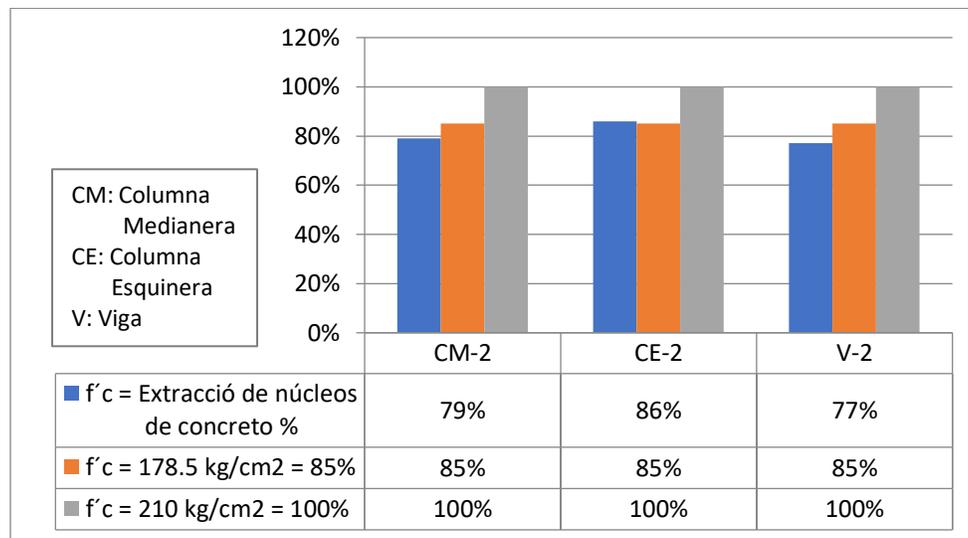
Figura N° 28. Resistencia a la compresión promedio, obteniendo en la rotura de los corazones diamantinos (Módulo de biblioteca y Aulas, primer nivel)

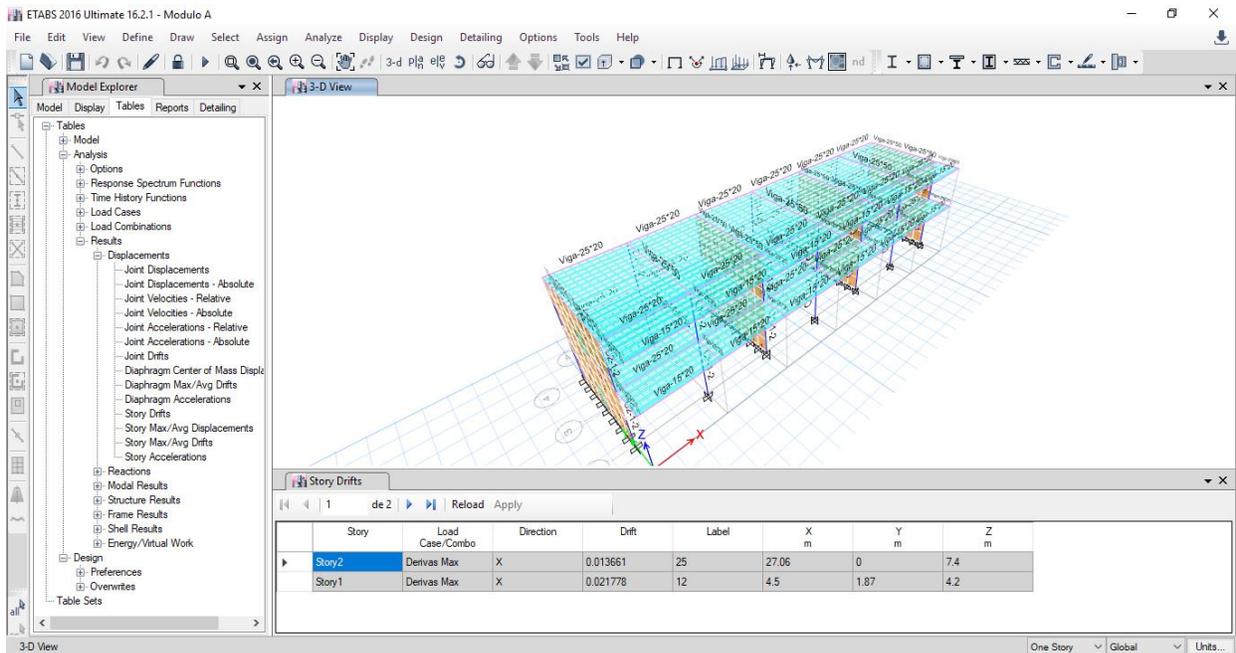
PISO	DERIVA	D.MAX	
PISO 2	0.0137	0.007	No cumple
PISO 1	0.0218	0.007	No cumple

Figura N° 29. Modelamiento de Módulo 1 (Construcción Actual)

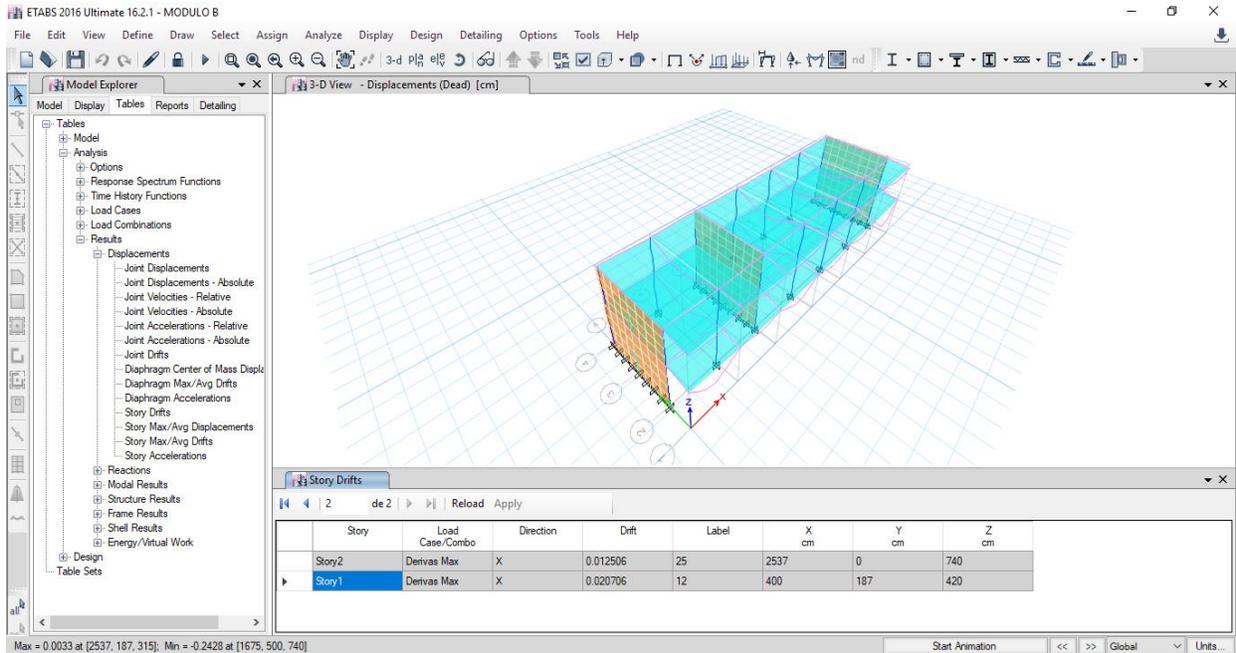
PISO	DERIVA	D.MAX	
PISO 2	0.0125	0.007	No cumple
PISO 1	0.0207	0.007	No cumple

Figura N° 30. Modelamiento de Módulo 2 (Construcción Actual)

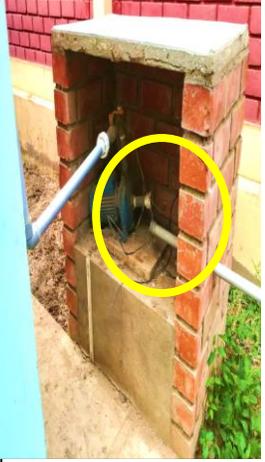
Tabla N° 14. Formato de evaluación funcional de I.E. Santo Toribio de Mogrovejo (Saneamiento y Abastecimiento de Agua)

FORMATO DE EVALUACIÓN FUNCIONAL DE I.E. "SANTO TORIBIO DE MOGROVEJO", DISTRITO DE ZAÑA, PROVINCIA DE CHICLAYO	
SERVICIOS BÁSICOS	
Saneamiento y Abastecimiento de Agua	Evidencia
<p>Saneamiento</p> <p><input type="checkbox"/> Dispone de Sistema de Evacuación</p> <p>Estado de conservación: Buena <input type="checkbox"/> Regular <input type="checkbox"/> Mala <input type="checkbox"/></p> <p>Funcionalidad: ¿Se encuentra funcionando? Si <input type="checkbox"/> No <input type="checkbox"/></p> <p>Descripción: <u>No observable</u></p> <p>Abastecimiento de agua</p> <p><input checked="" type="checkbox"/> Dispone de Sistema de Abastecimiento de Agua</p> <p>Estado de conservación: Buena <input type="checkbox"/> Regular <input checked="" type="checkbox"/> Mala <input type="checkbox"/></p> <p>Funcionalidad: ¿Se encuentra funcionando? Si <input type="checkbox"/> No <input checked="" type="checkbox"/></p> <p>Descripción: <u>La bomba se encuentra sin funcionalidad</u></p>

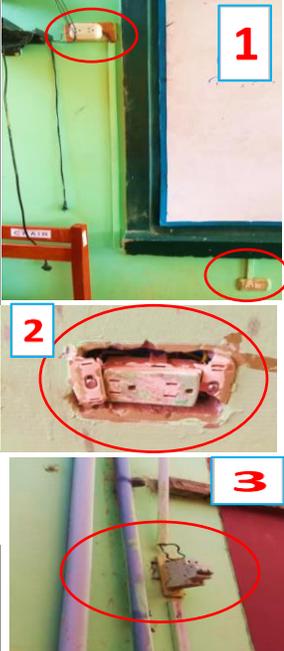
Tabla N° 15. Formato de evaluación funcional de I.E. Santo Toribio de Mogrovejo (Instalación Eléctrica)

Instalación eléctrica	Evidencia
<p>Luminarias</p> <p>Estado de conservación: Buena <input checked="" type="checkbox"/> Regular <input type="checkbox"/> Mala <input type="checkbox"/></p> <p>Funcionalidad: ¿Se encuentra funcionando? Si <input checked="" type="checkbox"/> No <input type="checkbox"/></p> <p>Descripción:</p> <p>Tomacorrientes</p> <p>1 Estado de conservación: Buena <input type="checkbox"/> Regular <input checked="" type="checkbox"/> Mala <input type="checkbox"/></p> <p>Funcionalidad: ¿Se encuentra funcionando? Si <input checked="" type="checkbox"/> No <input type="checkbox"/></p> <p>Descripción: <u>La conexión desde la canaleta a la toma se encuentra desprotegida y expuesta a daños.</u></p> <p>2 Estado de conservación: Buena <input type="checkbox"/> Regular <input type="checkbox"/> Mala <input checked="" type="checkbox"/></p> <p>Funcionalidad: ¿Se encuentra funcionando? Si <input type="checkbox"/> No <input checked="" type="checkbox"/></p> <p>Descripción: <u>La toma ha sufrido rotura</u></p> <p>3 Estado de conservación: Buena <input type="checkbox"/> Regular <input checked="" type="checkbox"/> Mala <input type="checkbox"/></p> <p>Funcionalidad: ¿Se encuentra funcionando? Si <input type="checkbox"/> No <input checked="" type="checkbox"/></p> <p>Descripción: <u>La conexión se encuentra desprotegida y expuesta a daños.</u></p>

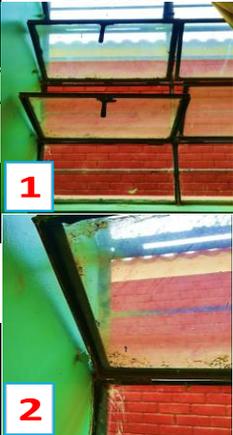
Ventilación y aireación		Evidencia
Ventanas 1 Estado de conservación : Buena <input type="checkbox"/> Regular <input type="checkbox"/> Mala <input type="checkbox"/> Funcionalidad: ¿Se encuentra funcionando? Si <input checked="" type="checkbox"/> No <input type="checkbox"/> Descripción: _____

2 Estado de conservación : Buena <input type="checkbox"/> Regular <input type="checkbox"/> Mala <input type="checkbox"/> Funcionalidad: ¿Se encuentra funcionando? Si <input checked="" type="checkbox"/> No <input type="checkbox"/> Descripción: _____

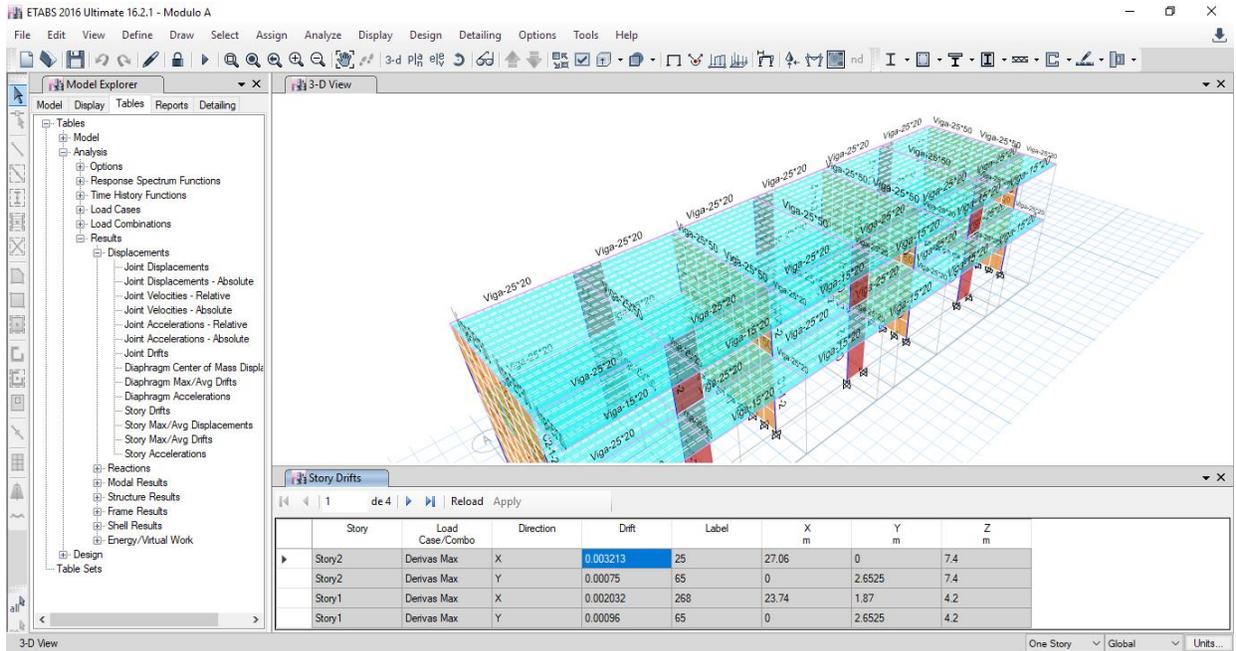
Figura N° 31. Modelamiento de Módulo 1 con Muros de Corte (Diseño con Reforzamiento)

PISO	DERIVA	D.MAX	
PISO 2	0.0032	0.007	Si cumple
PISO 1	0.0020	0.007	Si cumple

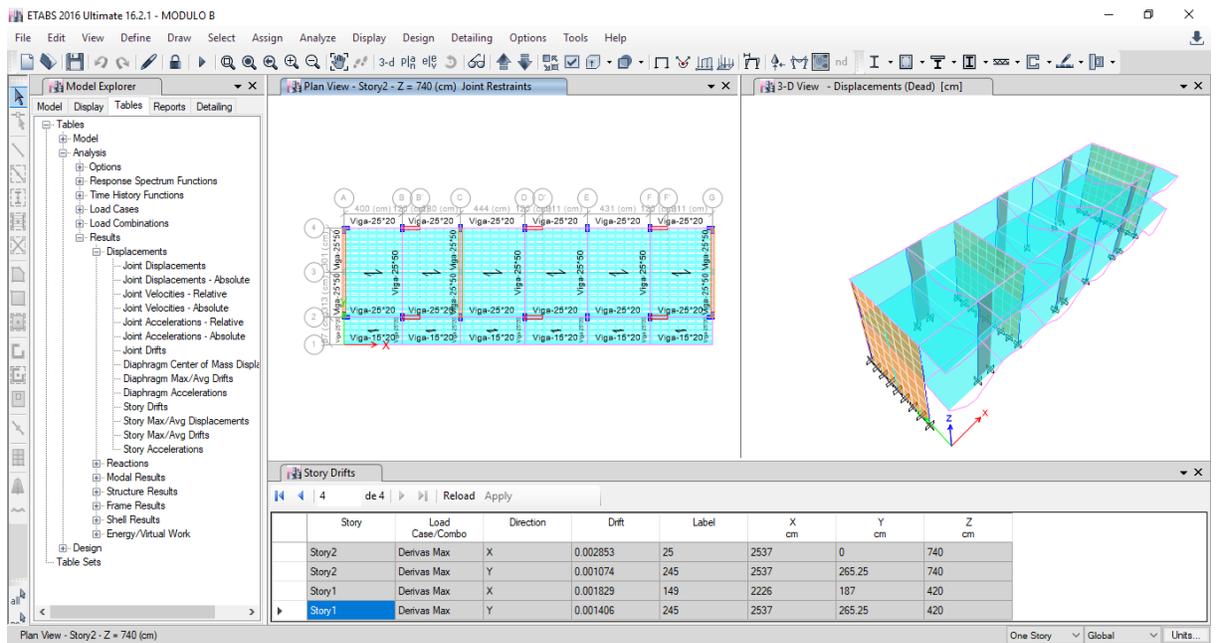
Figura N° 32. Modelamiento de Módulo 2 con Muros de Corte (Diseño con Reforzamiento)

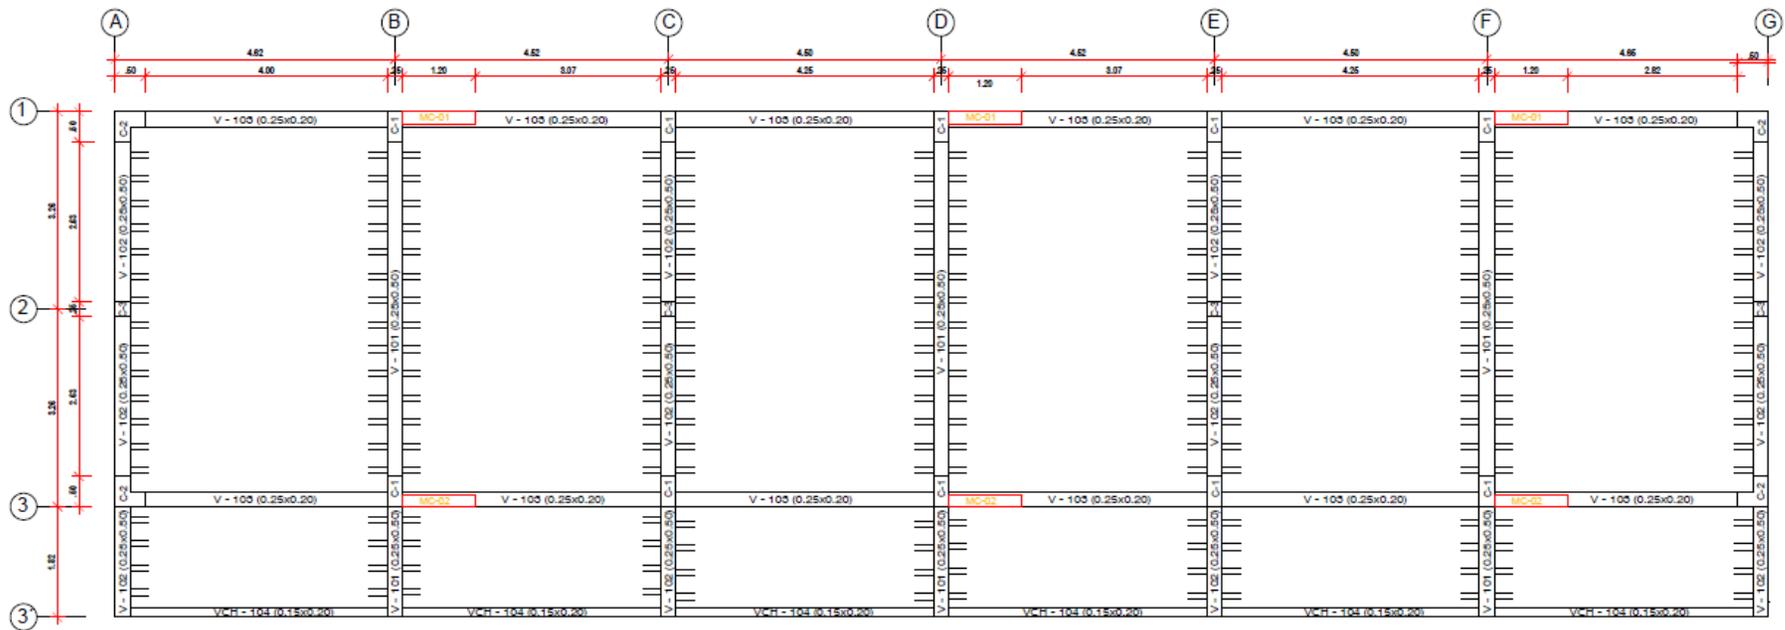
Figura N° 33. Ubicación de muros de corte proyectados para rigidizar la estructura (Módulo de laboratorio y Aulas, primer nivel) (Eje A-G)

El refuerzo estructural del edificio consiste en restablecer la funcionalidad de la estructura vulnerable a los ambientes de la institución educativa mediante la incorporación de muros de corte (losas) a la estructura, aumentando así la rigidez requerida en la dirección más desfavorable y reduciendo los desplazamientos entre pisos a niveles aceptables de acuerdo con la N.T.E. E-030-2018 "Diseño Sismorresistente". Hay que tener en cuenta que esta alternativa también contempla la separación de los elementos estructurales de los elementos no estructurales que se adhieren en lugares donde pueden aumentar el riesgo de fallo en determinados elementos estructurales, como los pilares, debido al efecto de columna corta, dejando al mismo tiempo de lado los pilares de confinamiento y las vigas de solera para garantizar que los muros de separación que se separaron de los pilares estructurales no se vean afectados.

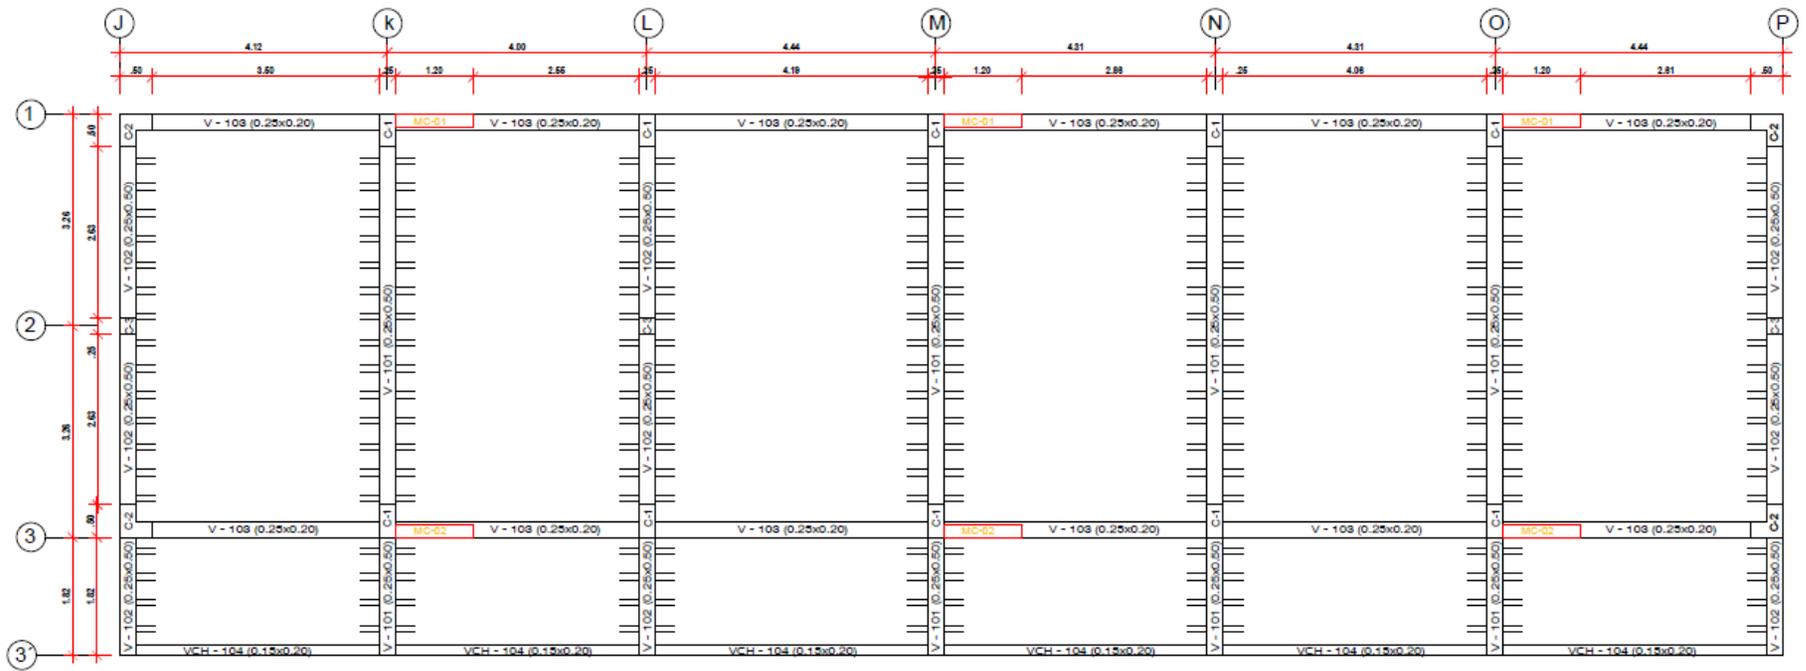
Figura N° 34. Ubicación de muros de corte proyectados para rigidizar la estructura (Módulo de laboratorio y Aulas, primer nivel) (Eje J-P)

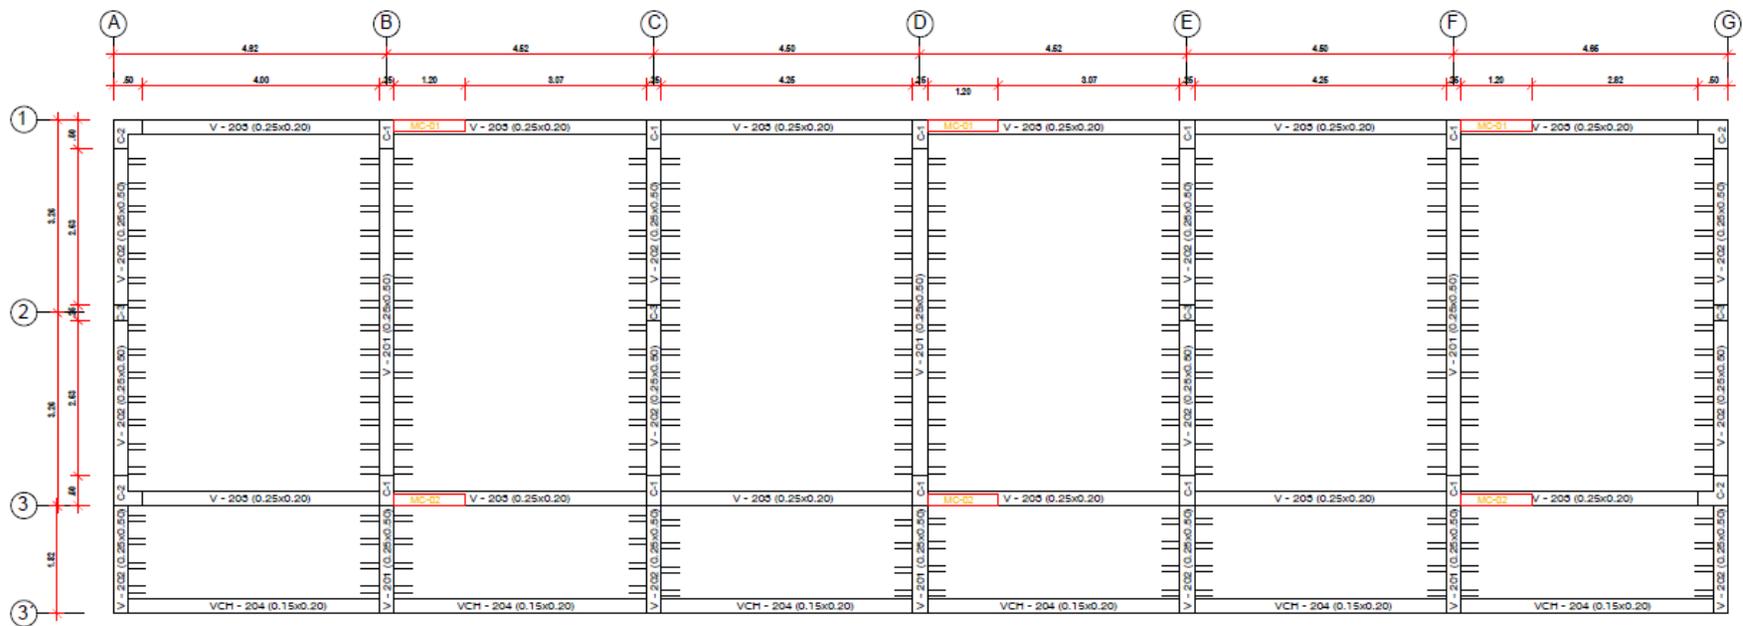
Figura N° 35. Ubicación de muros de corte proyectados para rigidizar la estructura (Módulo de laboratorio y Aulas, segundo nivel) (Eje A-G)

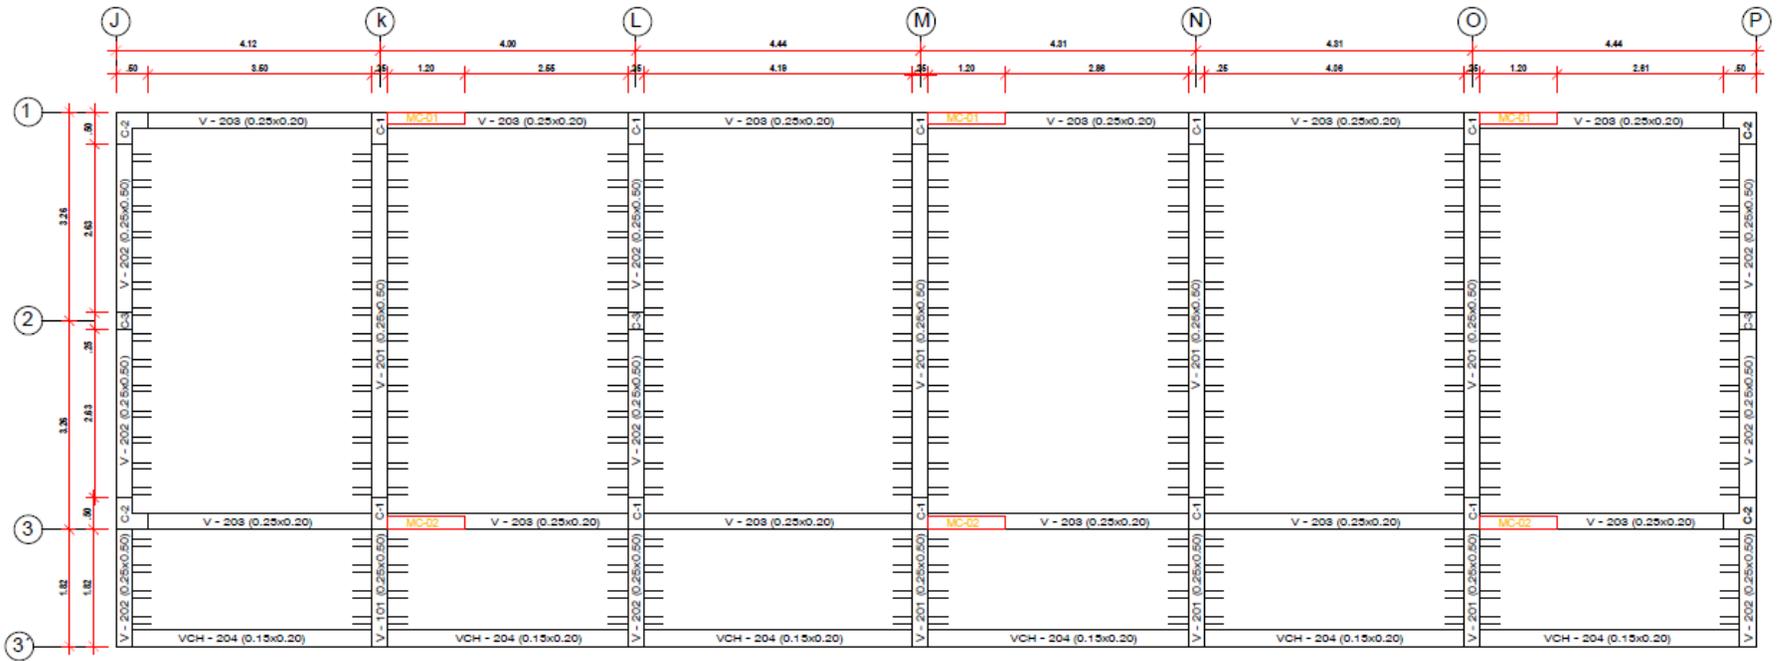
Figura N° 36. Ubicación de muros de corte proyectados para rigidizar la estructura (Módulo de laboratorio y Aulas, segundo nivel) (Eje J-P)

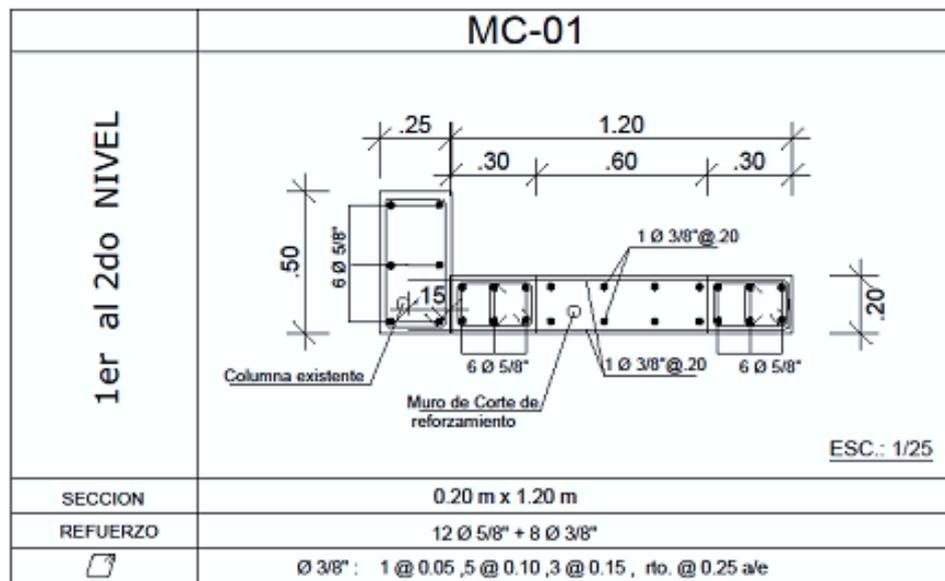
Figura N° 37. Detalle de muros de corte MC-01 (Módulo de Laboratorio y Aulas)

Para asegurar la correcta concreción entre el hormigón endurecido de los elementos estructurales y el nuevo hormigón a verter en el muro de cortante proyectado y su cimentación asociada, se recomienda aplicar un puente de adherencia en toda la zona de contacto de ambos hormigones mediante un aditivo como Sikadur 32 o similar, y anclar los aceros de refuerzo mediante un adhesivo epoxi como Sikadur 31 o similar.

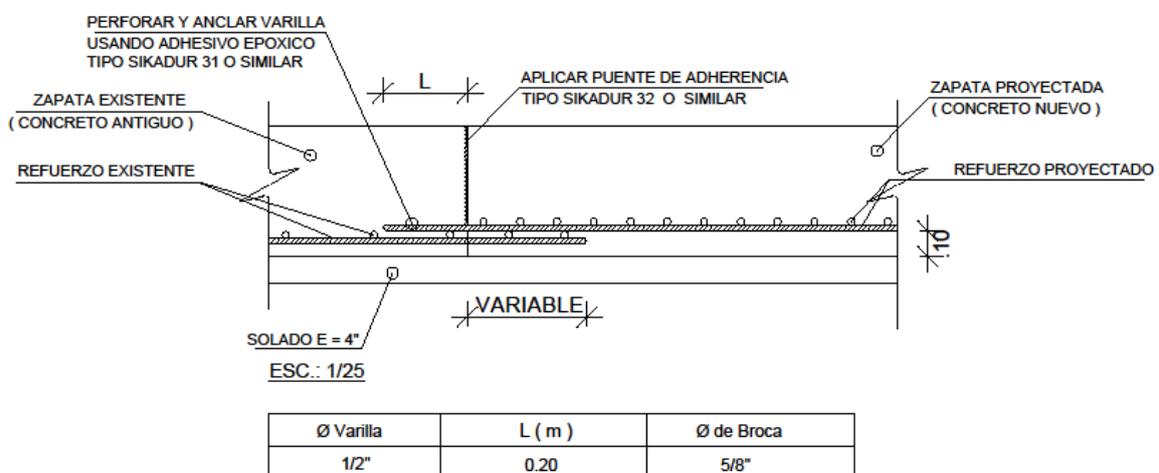
Figura N° 38. Detalle típico de encuentro de zapata existente con zapata proyectada

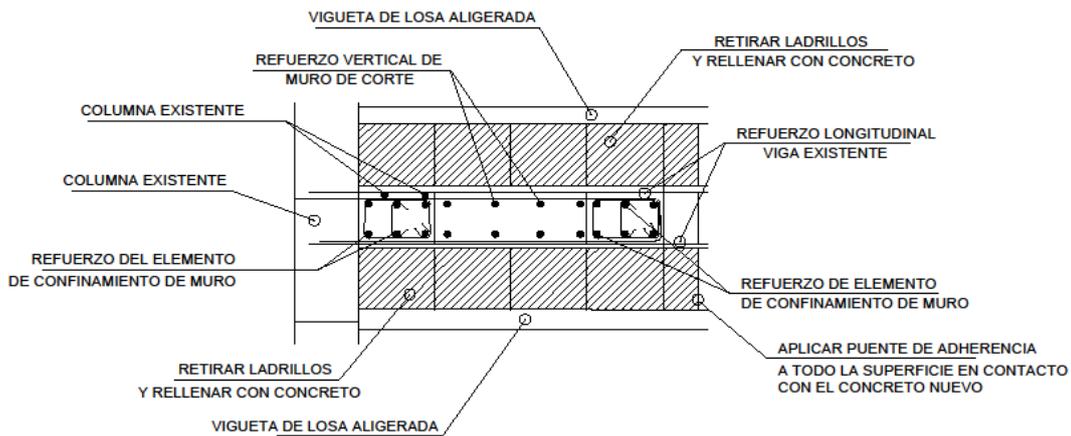
Figura N° 39. Anclaje típico de refuerzo proyectado Viga – Losa – Placa en concreto existente.

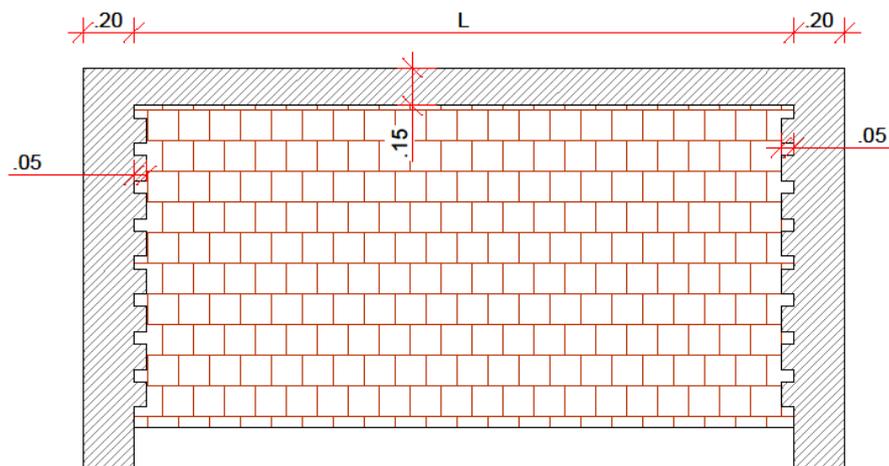
Figura N° 40. Detalle típico de demolición parcial de tabiques (Módulo de Laboratorio y Aulas).

En los muros de mampostería, los tabiques vinculados a los pilares estructurales deben ser destruidos en sus extremos y dotados de un diente de 5 cm para permitir su división y contención durante un evento sísmico.

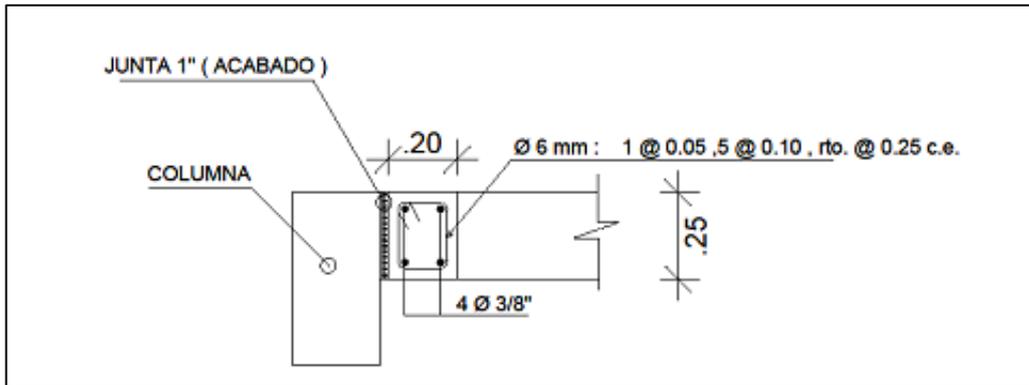
Figura N° 41. Detalle de columna de confinamiento (Módulo de Laboratorio y Aulas)

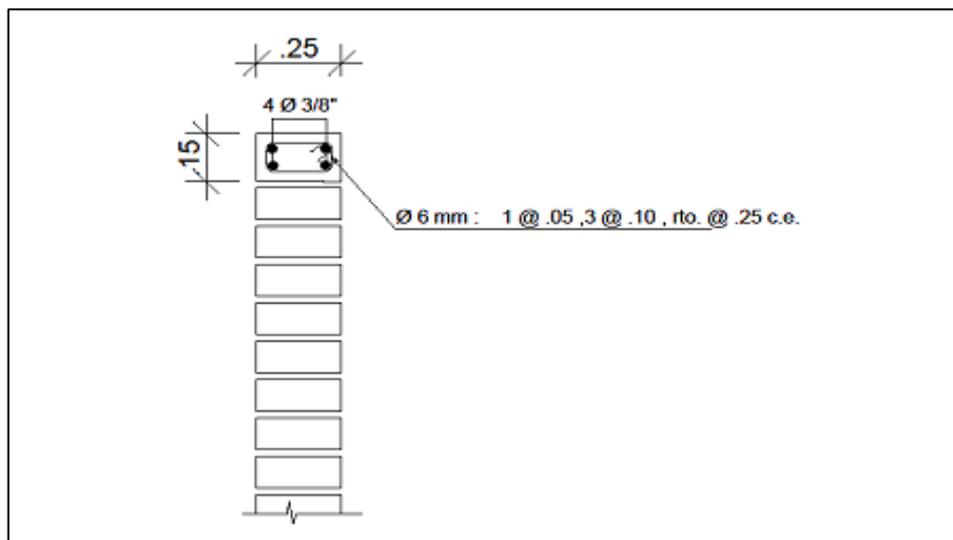
Figura N° 42. Detalle de viga de confinamiento (Módulo de Laboratorio y Aulas)
