**FACULTAD DE INGENIERÍA,  
ARQUITECTURA Y URBANISMO**

**ESCUELA ACADÉMICO PROFESIONAL  
DE INGENIERÍA CIVIL**

**TESIS**

**VULNERABILIDAD ESTRUCTURAL DE LA  
I.E. N° 10024 “NUESTRA SEÑORA DE FÁTIMA”**

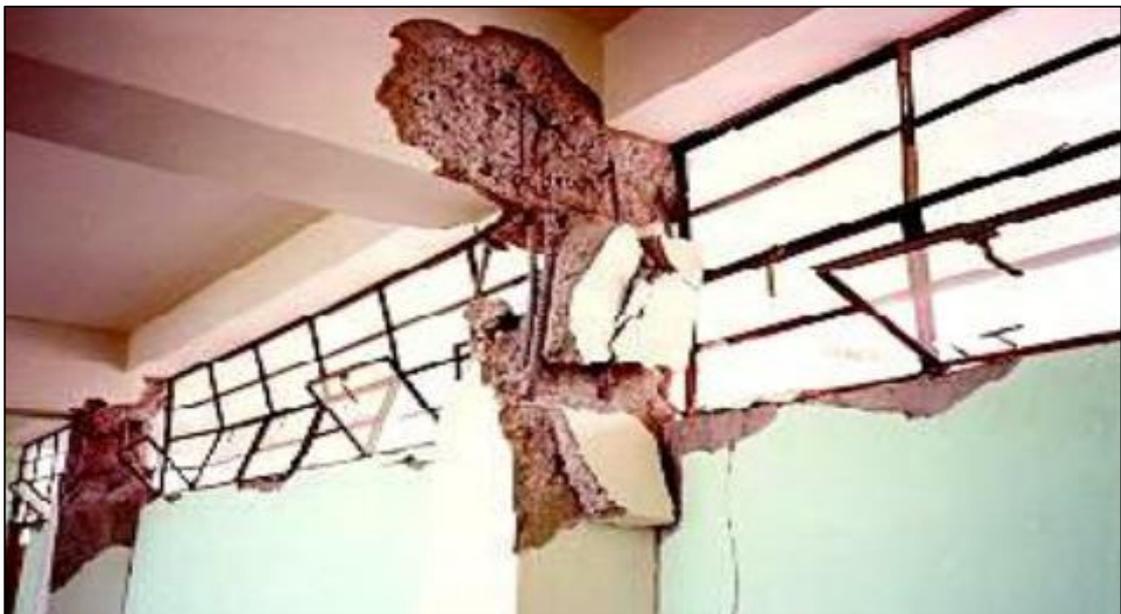
En 1996 se produce el sismo de Nazca, donde se observan daños en las edificaciones escolares nuevas, que tenían solamente pórticos en una dirección, con el agravante de tener tabiques de diferente altura, presentándose el efecto de columna corta. (Blanco Blasco, 2005)

**Figura 1:** *Falla de columna corta en local escolar de 2 Pisos, Sismo de Nazca 1996.*

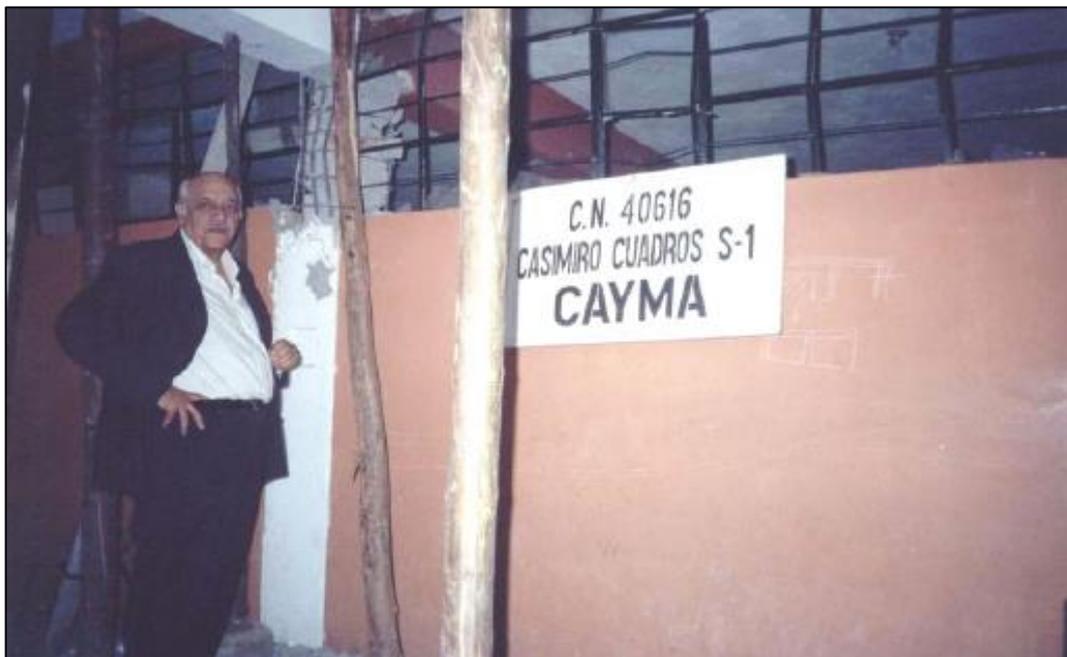
Del mismo modo se presentaron fallas similares en locales escolares durante el sismo de Moquegua, Tacna y Arequipa a causa de las deformaciones superiores a la escasa separación o casi nula entre la columna estructural y el tabique.

**Figura 3:** Falla de columna corta en local escolar, Sismo de Arequipa 2001

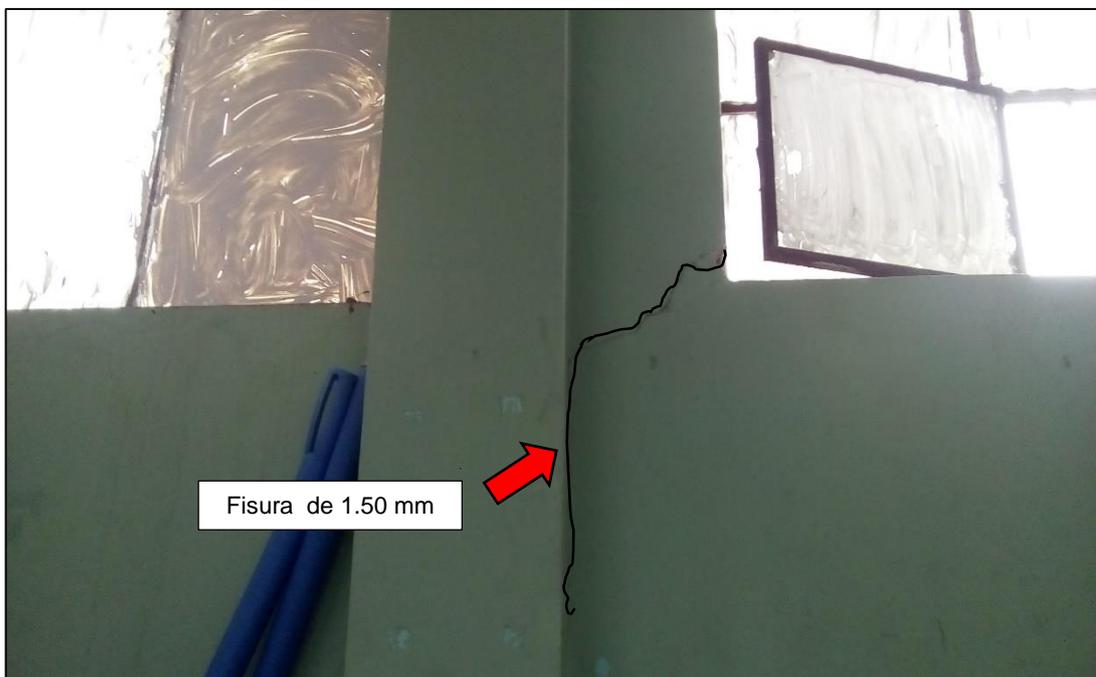
Fisuras en esquina de vanos para ventana, por falta de confinamiento, a su vez ausencia de una junta que separe la columna con el tabique generando esto efecto de columna corta.

**Figura 4:** *Fisura en vano de ventana por la falta de confinamiento en el tabique y ausencia de junta entre columna y tabique.*

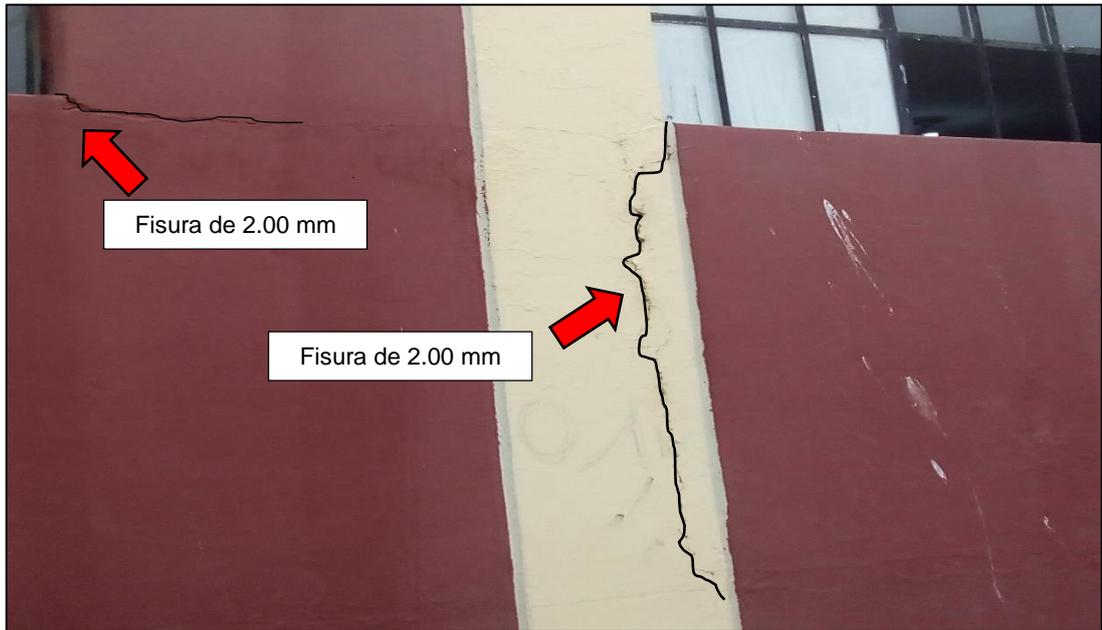
Este problema se repite en la mayoría de vanos, ya que no cuentan con una adecuada separación del tabique con la columna estructural.

**Figura 5:** Fisura en el revestimiento de muro y columna , debido a la ausencia de junta entre columna y tabique.

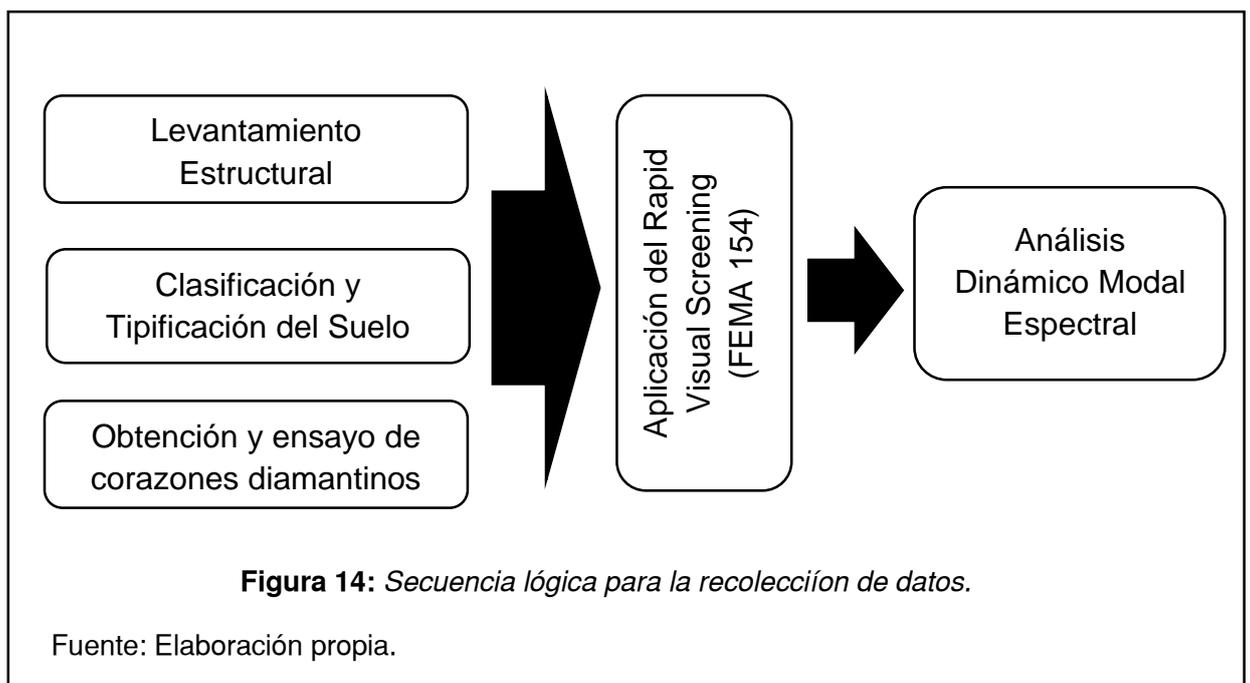
Se presenta el diagrama con la secuencia lógica para la recolección de datos.

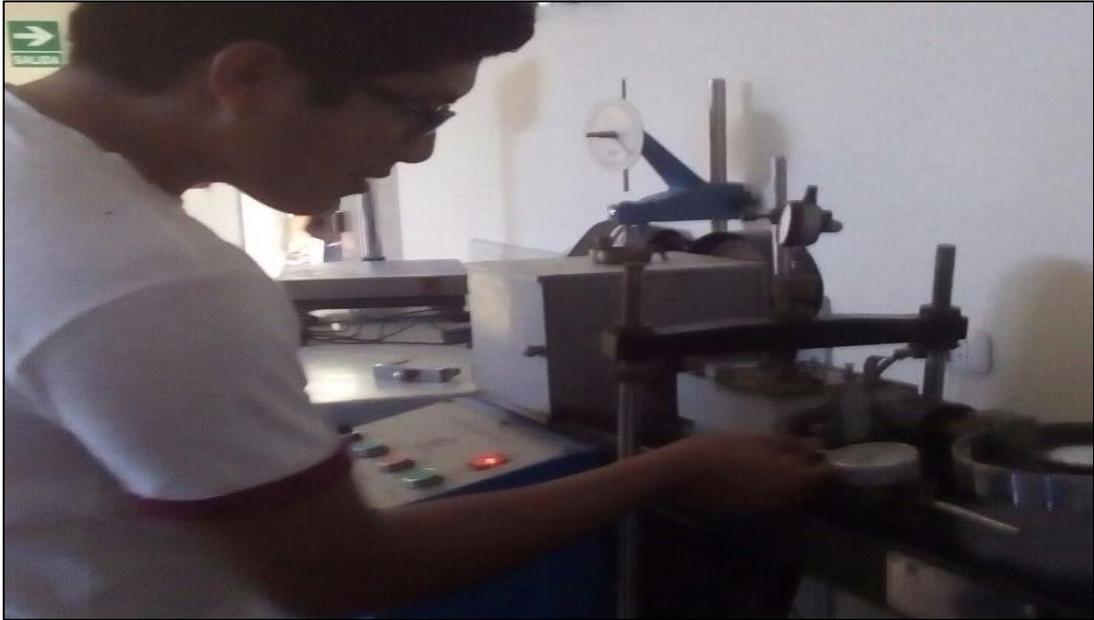
Se colocó el espécimen en condiciones naturales dentro de la caja del equipo de corte directo, con ayuda del tallador, posteriormente se dejó saturando por 24 horas, luego se ensayó aplicando un esfuerzo axial, el cual fue aumentado para cada espécimen, este fue convertido en un esfuerzo de corte hasta que el espécimen falle, se sacó de la caja la muestra y se determinó su contenido de humedad.

**Figura 23:** *Preparación del equipo de corte directo.*

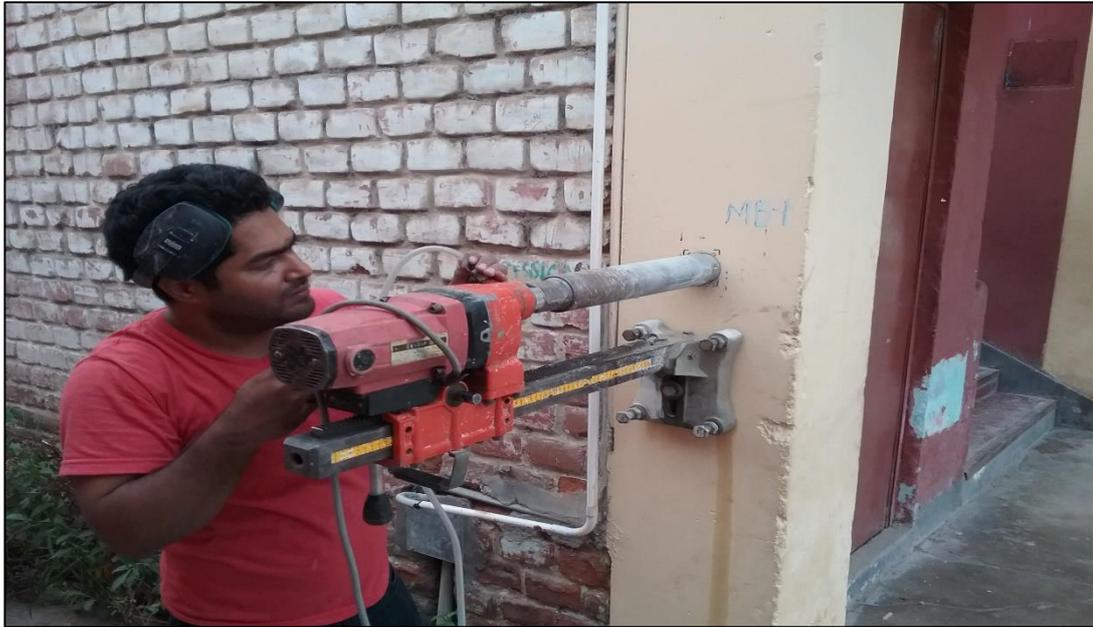
Se comenzó por identificar de que elementos serán extraídos los corazones diamantinos, para nuestro caso fueron de vigas y columnas de los módulos en estudio, luego se procedió a codificar los puntos para tener un registros de ellos, se continuó con la preparación del elemento para la extracción del núcleo de concreto con el taladro tubular, posterior a la extracción se protegió el espécimen a la perdida de humedad con una envoltura plástica, hasta su ensayado antes de los 7 siguientes a la obtención.

**Figura 24:** *Extracción de corazones diamantinos en elementos estructurales.*

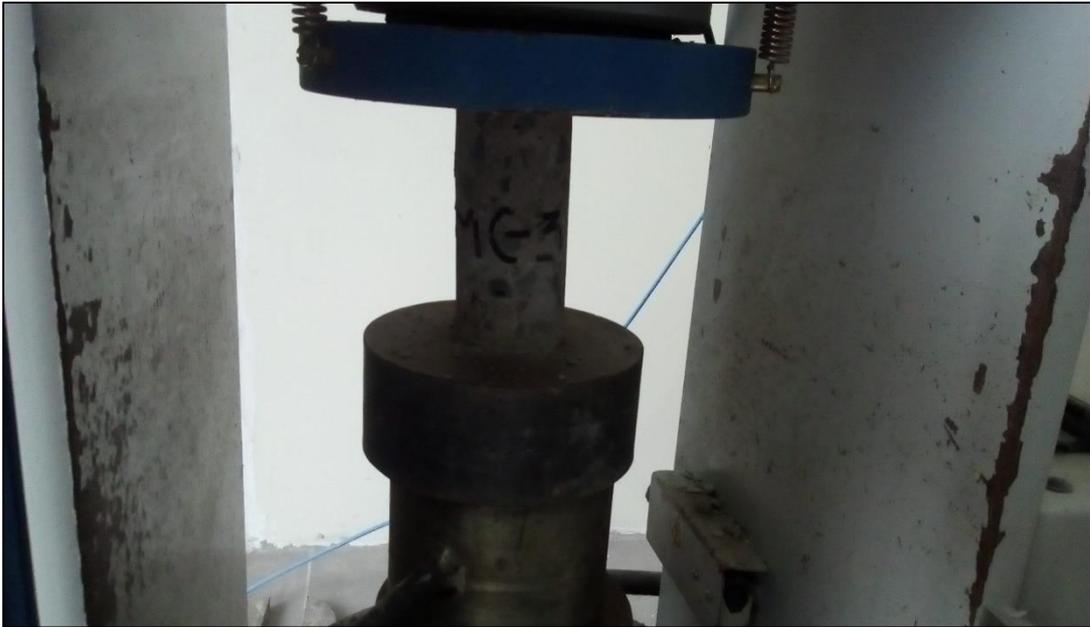
Una vez los especímenes se encontraban en el laboratorio de ensayo de materiales, se procedió a aserrar las bases y pulirlos para darle un acabado homogéneo en la base, y se continuó con darle el refrentado correspondiente en concordancia con la normativa vigente para cumplir con las condiciones de perpendicularidad y planitud, también se midió la altura y el diámetro cada muestra para determinar su relación  $L/D$ , ya terminada la preparación del espécimen se culminó en el ensayo con la rotura de los corazones diamantinos en la prensa para ensayo de concreto, registrándose las cargas máxima que soportaba cada núcleo para un posterior cálculo de la resistencia a la compresión realizando los respectivos ajustes según su relación  $L/D$ .

**Figura 25:** Rotura de corazón diamantino en presa para ensayo de concreto.

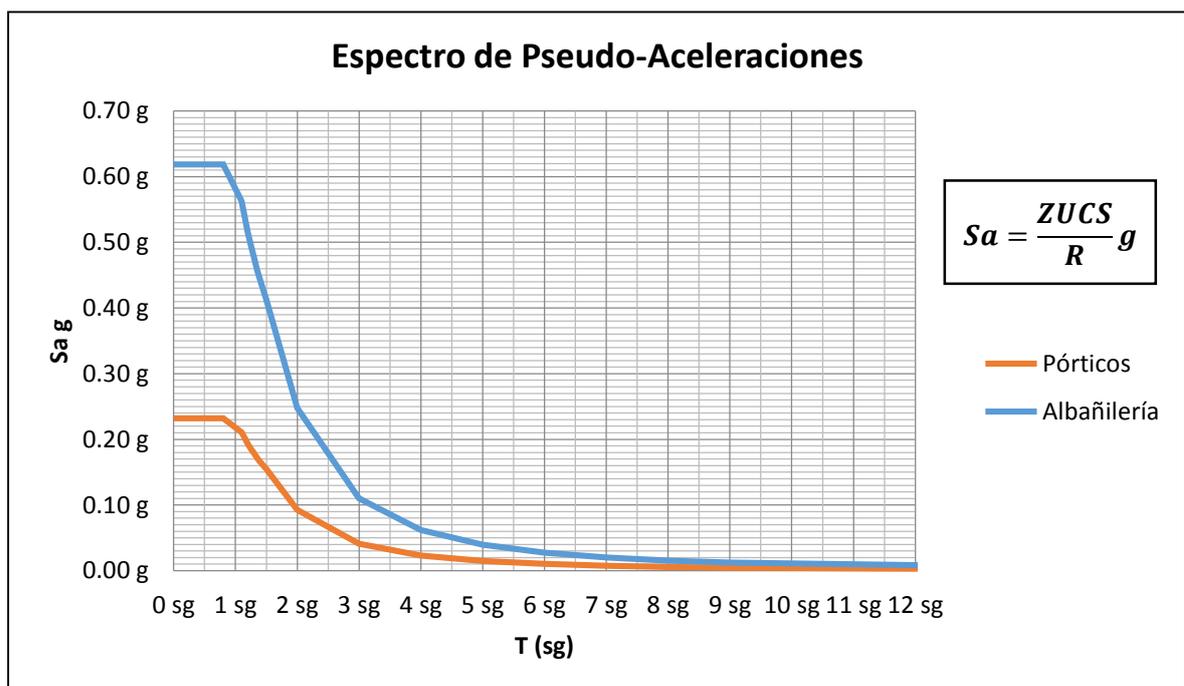
Previo a la definición de cargas sísmicas se debe crear el espectro de pseudoaceleraciones al cual responderá dicha carga, este será construido según los parámetros descritos en la NTE. E.030 "Diseño Sismorresistente" del Reglamentos Nacional de Edificaciones.

Figura 40: Espectro de pseudoaceleraciones según la NTE. E.030 "Diseño Sismorresistente"

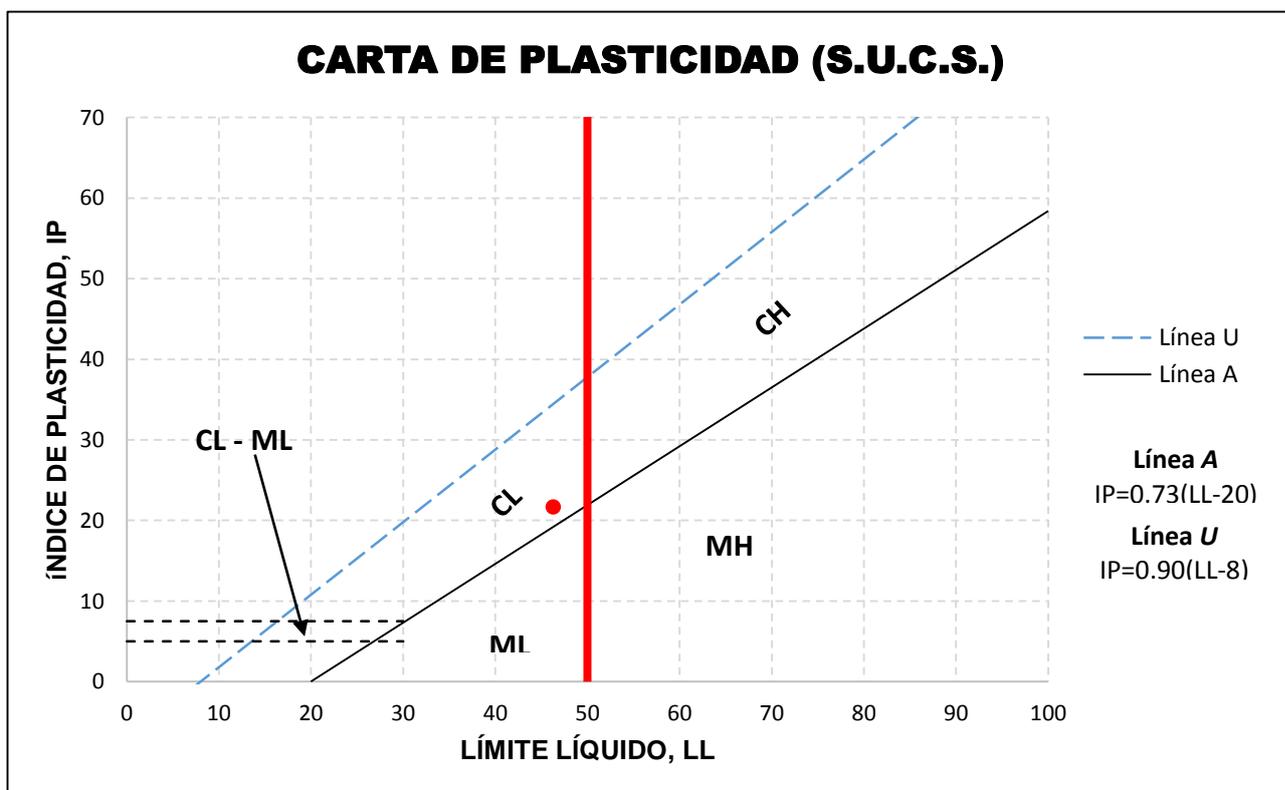
Figura 47: Carta de Plasticidad del estrato M-1 de C-1

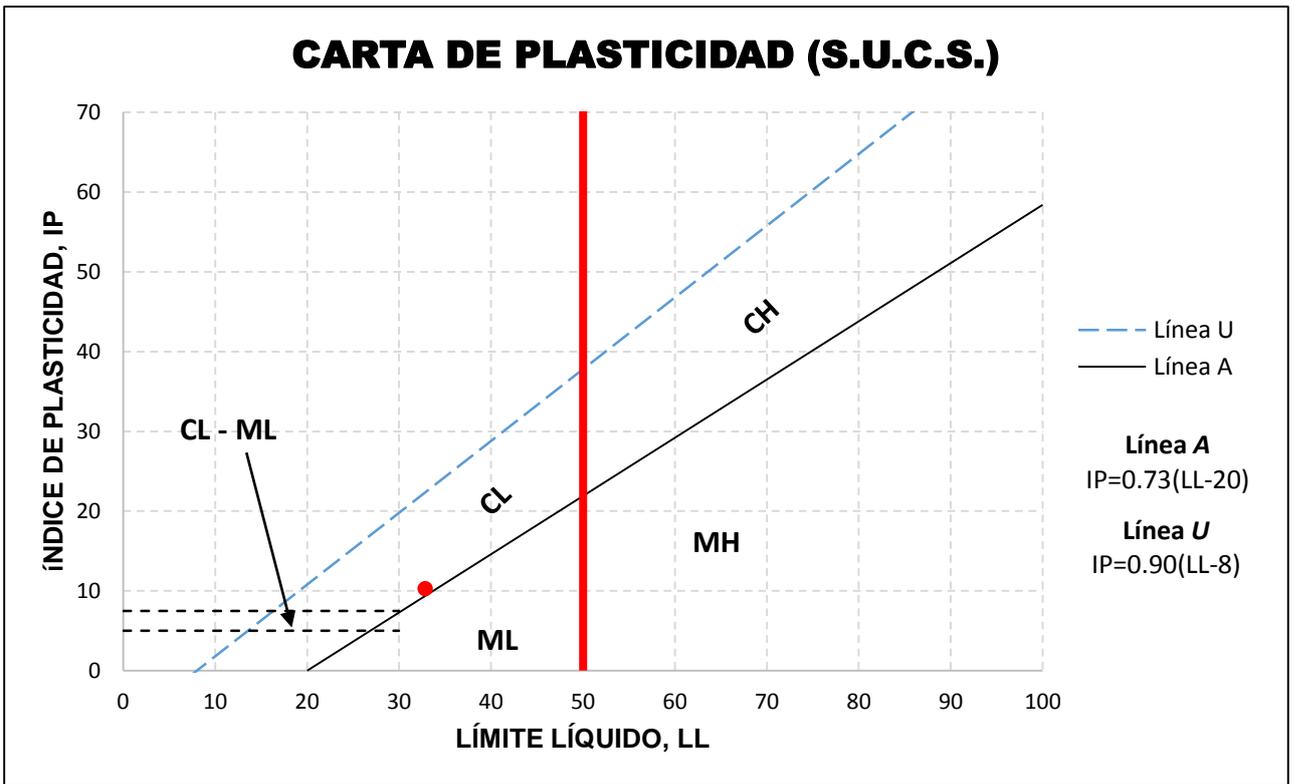
**Figura 48:** Carta de Plasticidad del estrato M-2 de C-1

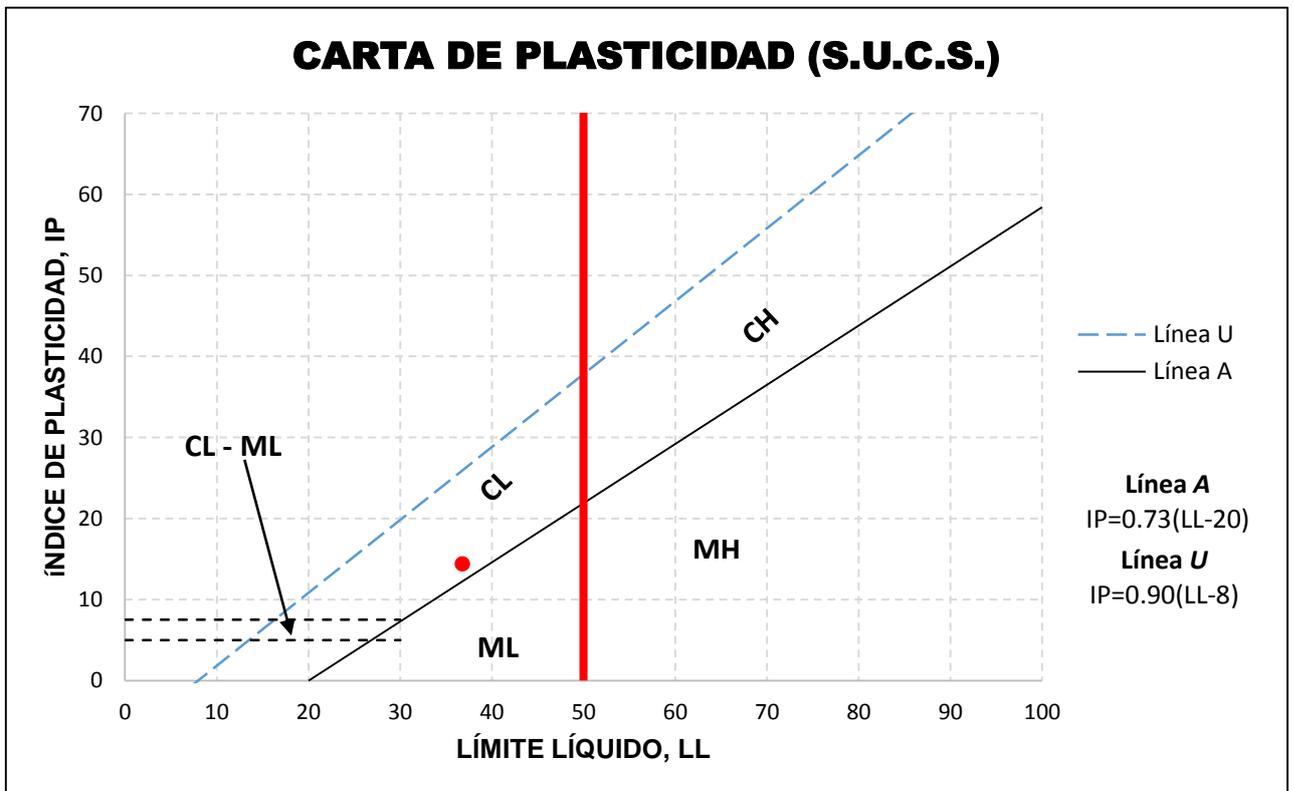
**Figura 49:** Carta de Plasticidad del estrato M-1 de C-2

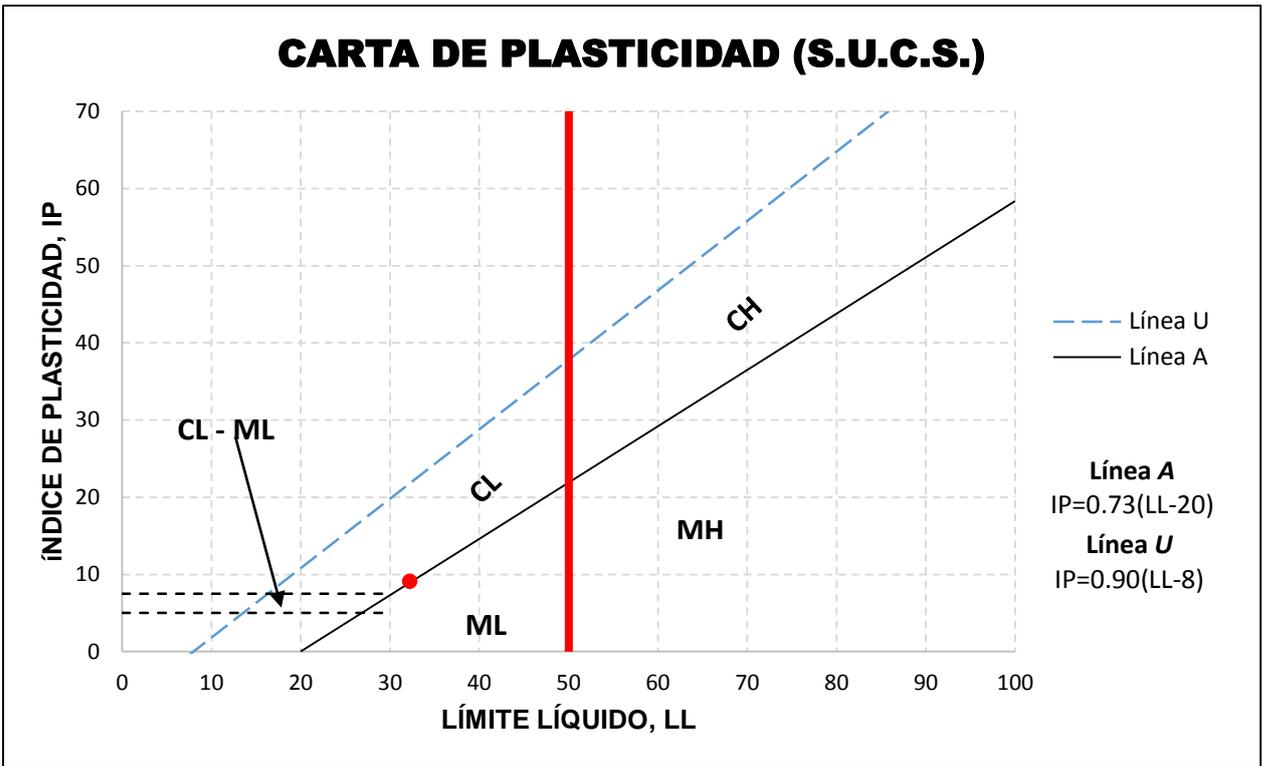
**Figura 50:** Carta de Plasticidad del estrato M-2 de C-2

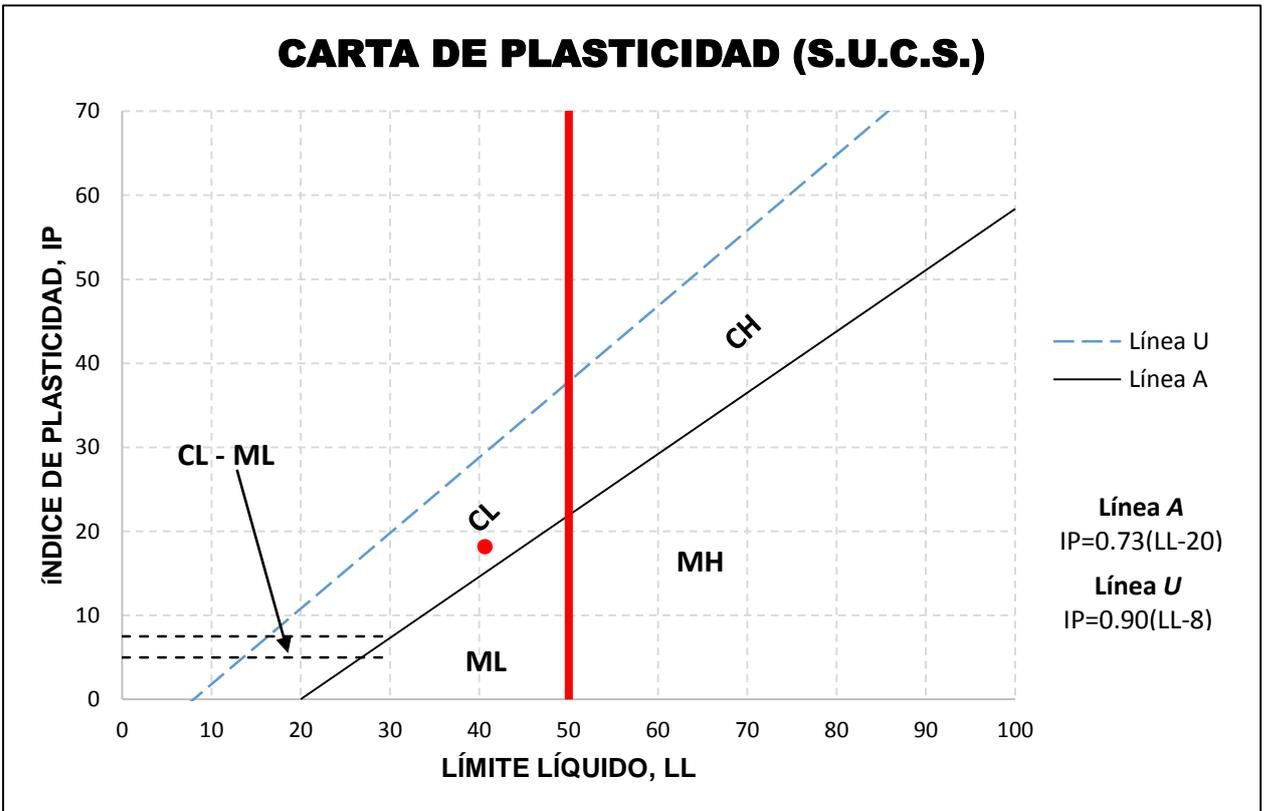
**Figura 51:** Carta de Plasticidad del estrato M-1 de C-3

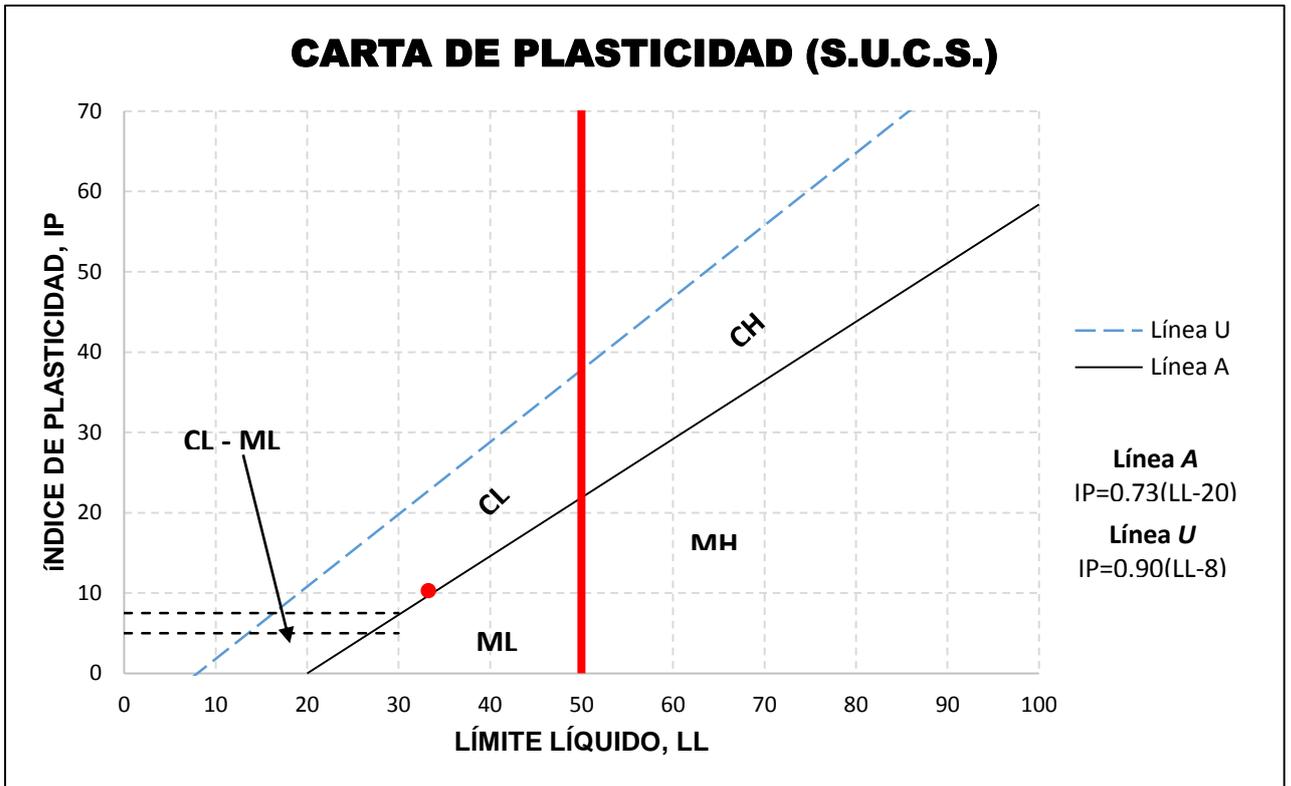
**Figura 52:** Carta de Plasticidad del estrato M-2 de C-3

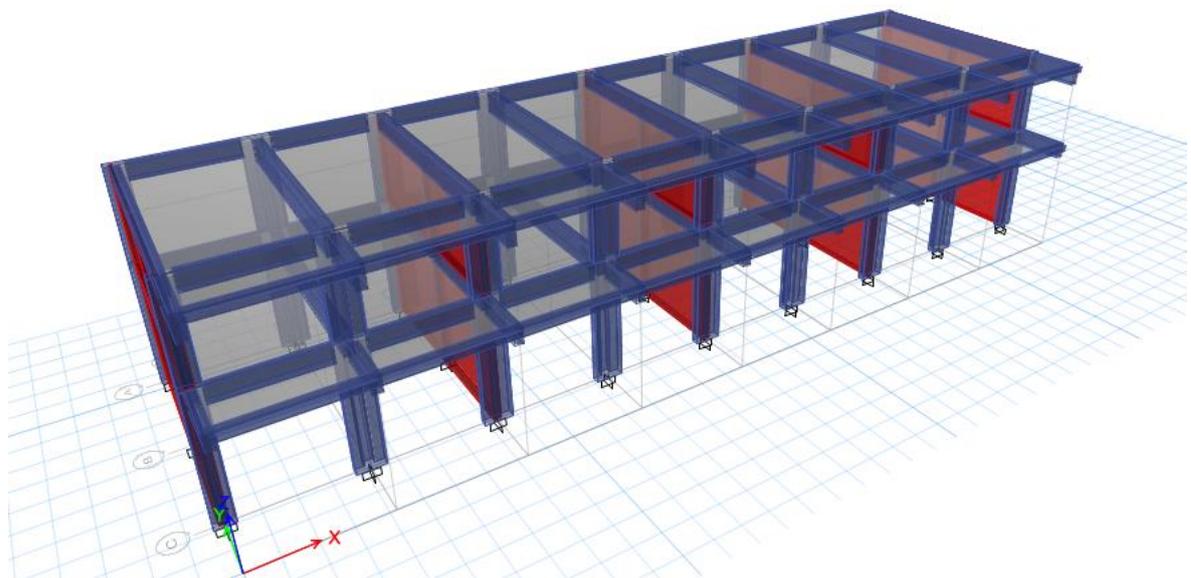
**Figura 63:** Modelo matemático del Módulo de Cuatro Aulas empleando el software Etabs® v16.1.0.

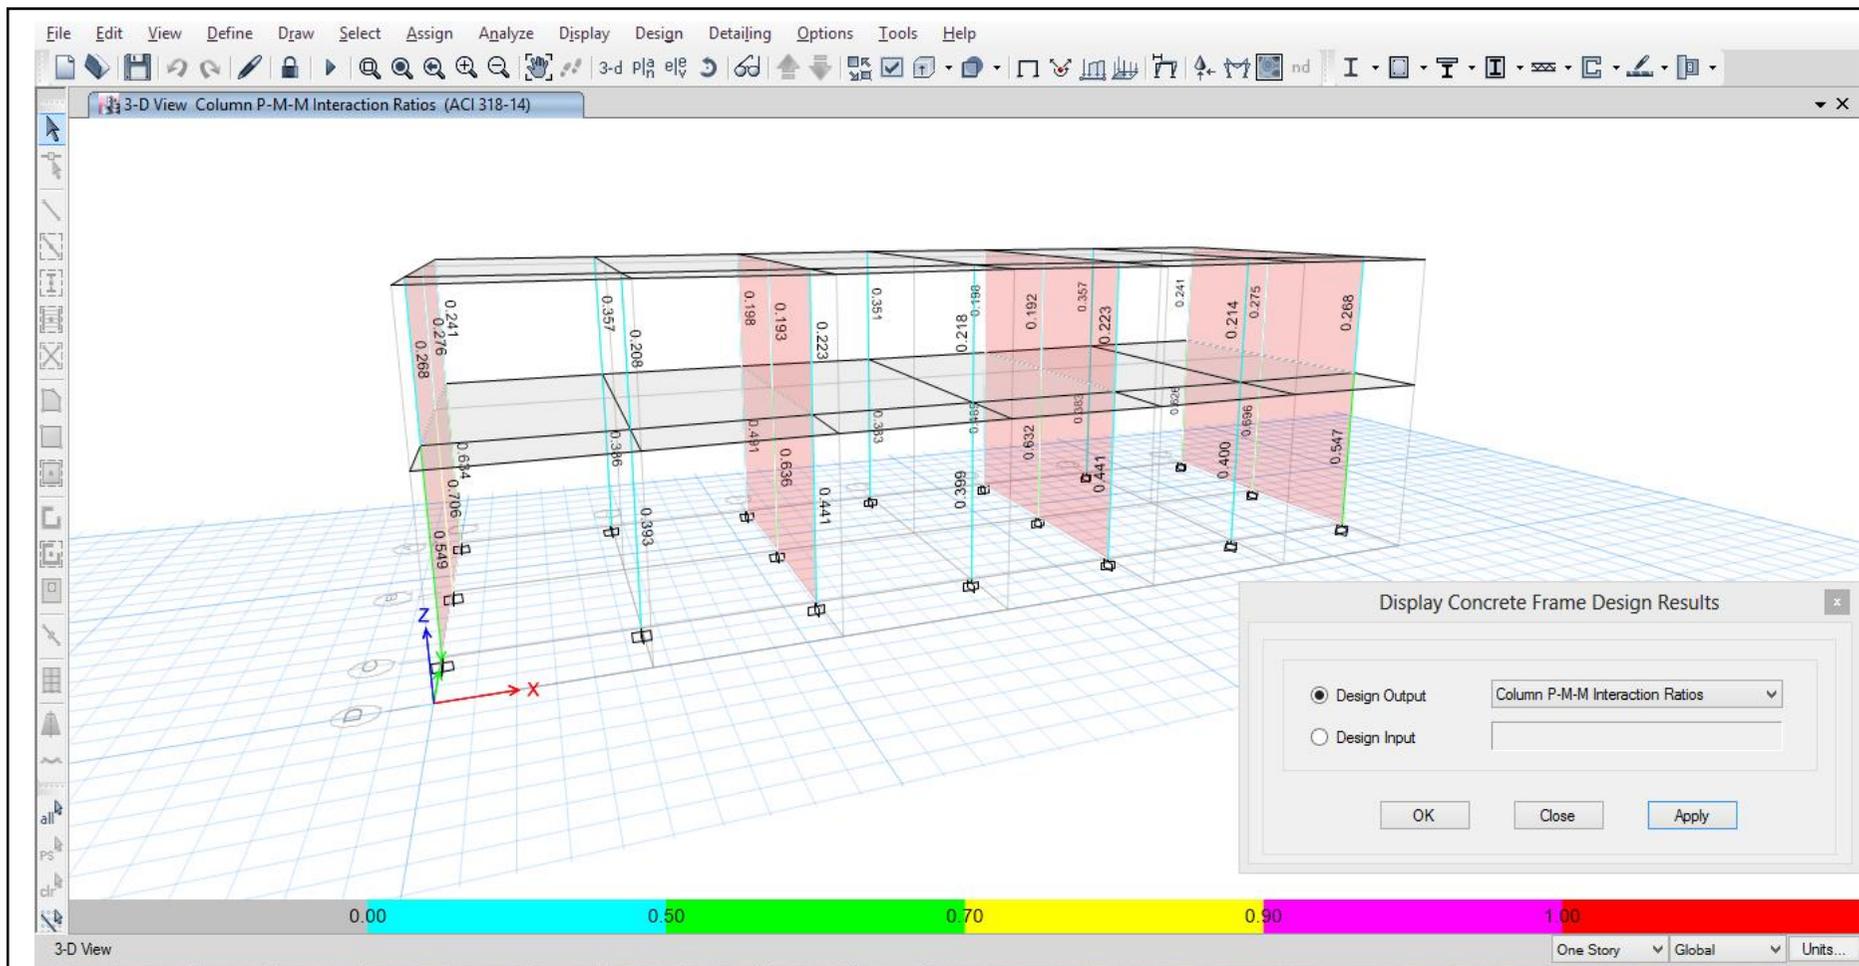
Se evaluó la capacidad de carga (P M2 M3) de cada columna, lo cual se ve reflejada de manera ilustrativa en el gráfico “Column P-M-M Interaction Ratios” que presenta el software ETABS.

Figura 65: Column P-M-M Interaction Ratios - Módulo de Tres Aulas.

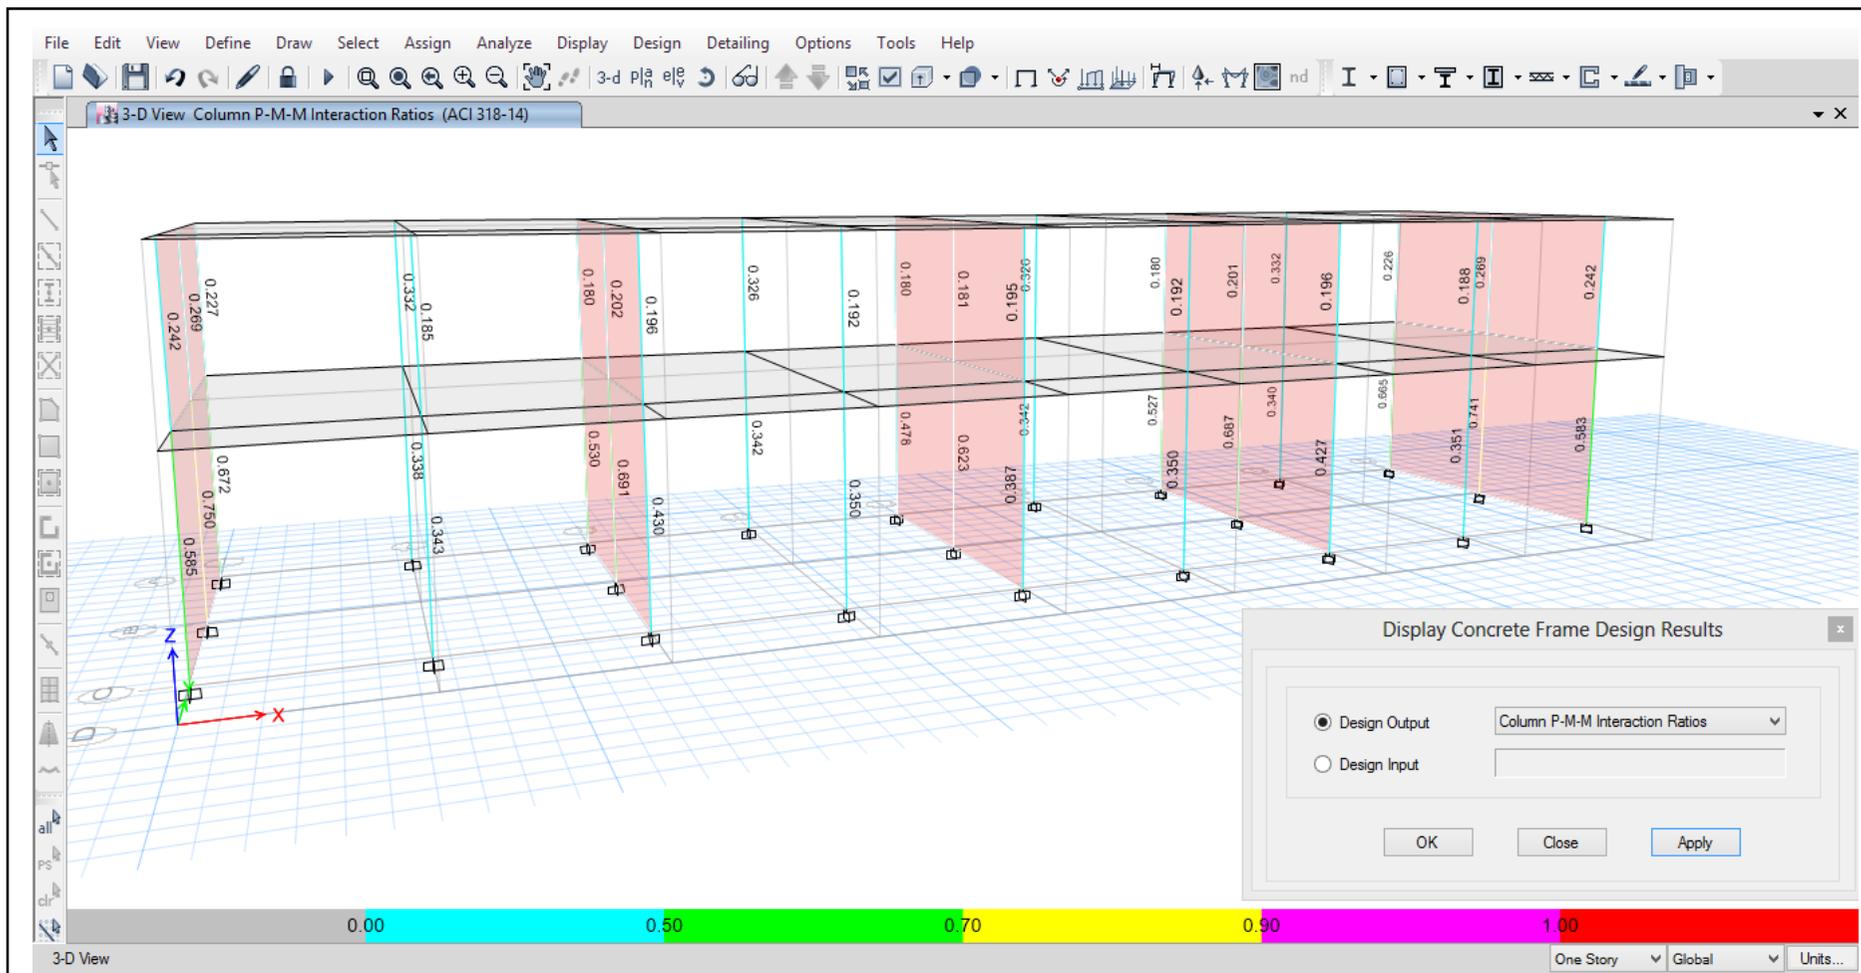
Figura 66: Column P-M-M Interaction Ratios - Módulo de Cuatro Aulas.

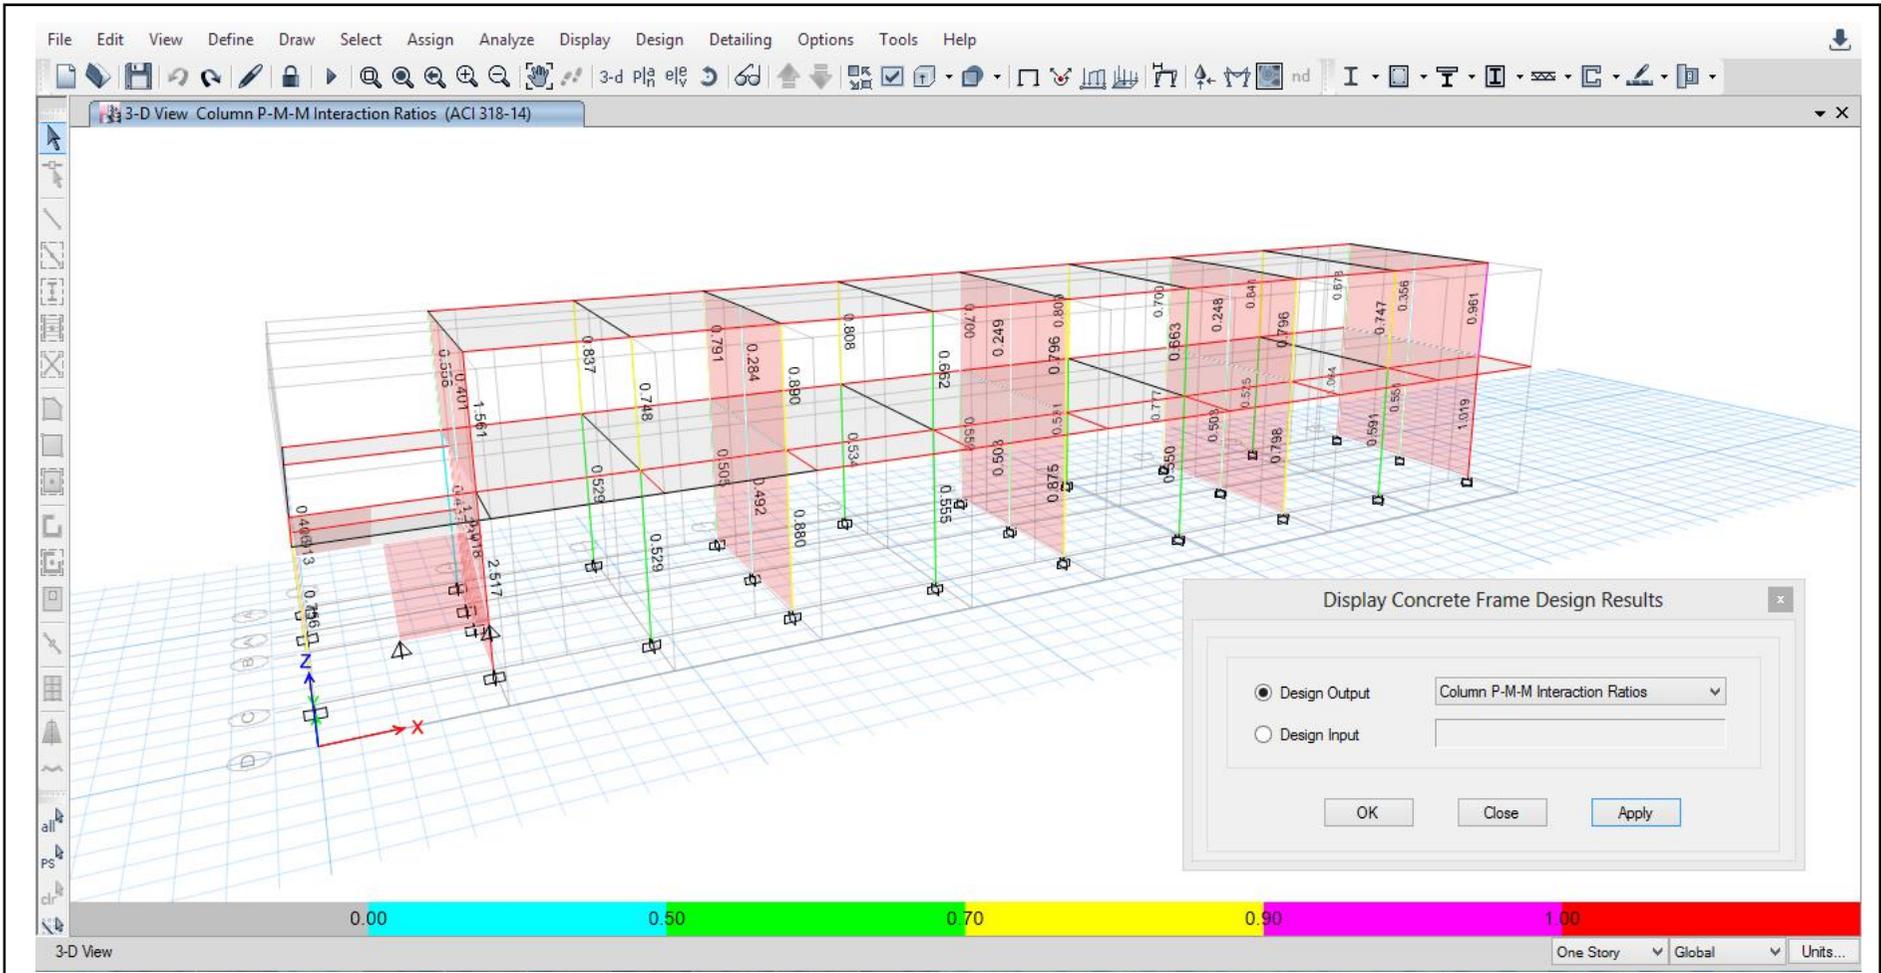
**Figura 67:** Column P-M-M Interaction Ratios - Módulo de Biblioteca y Talleres.

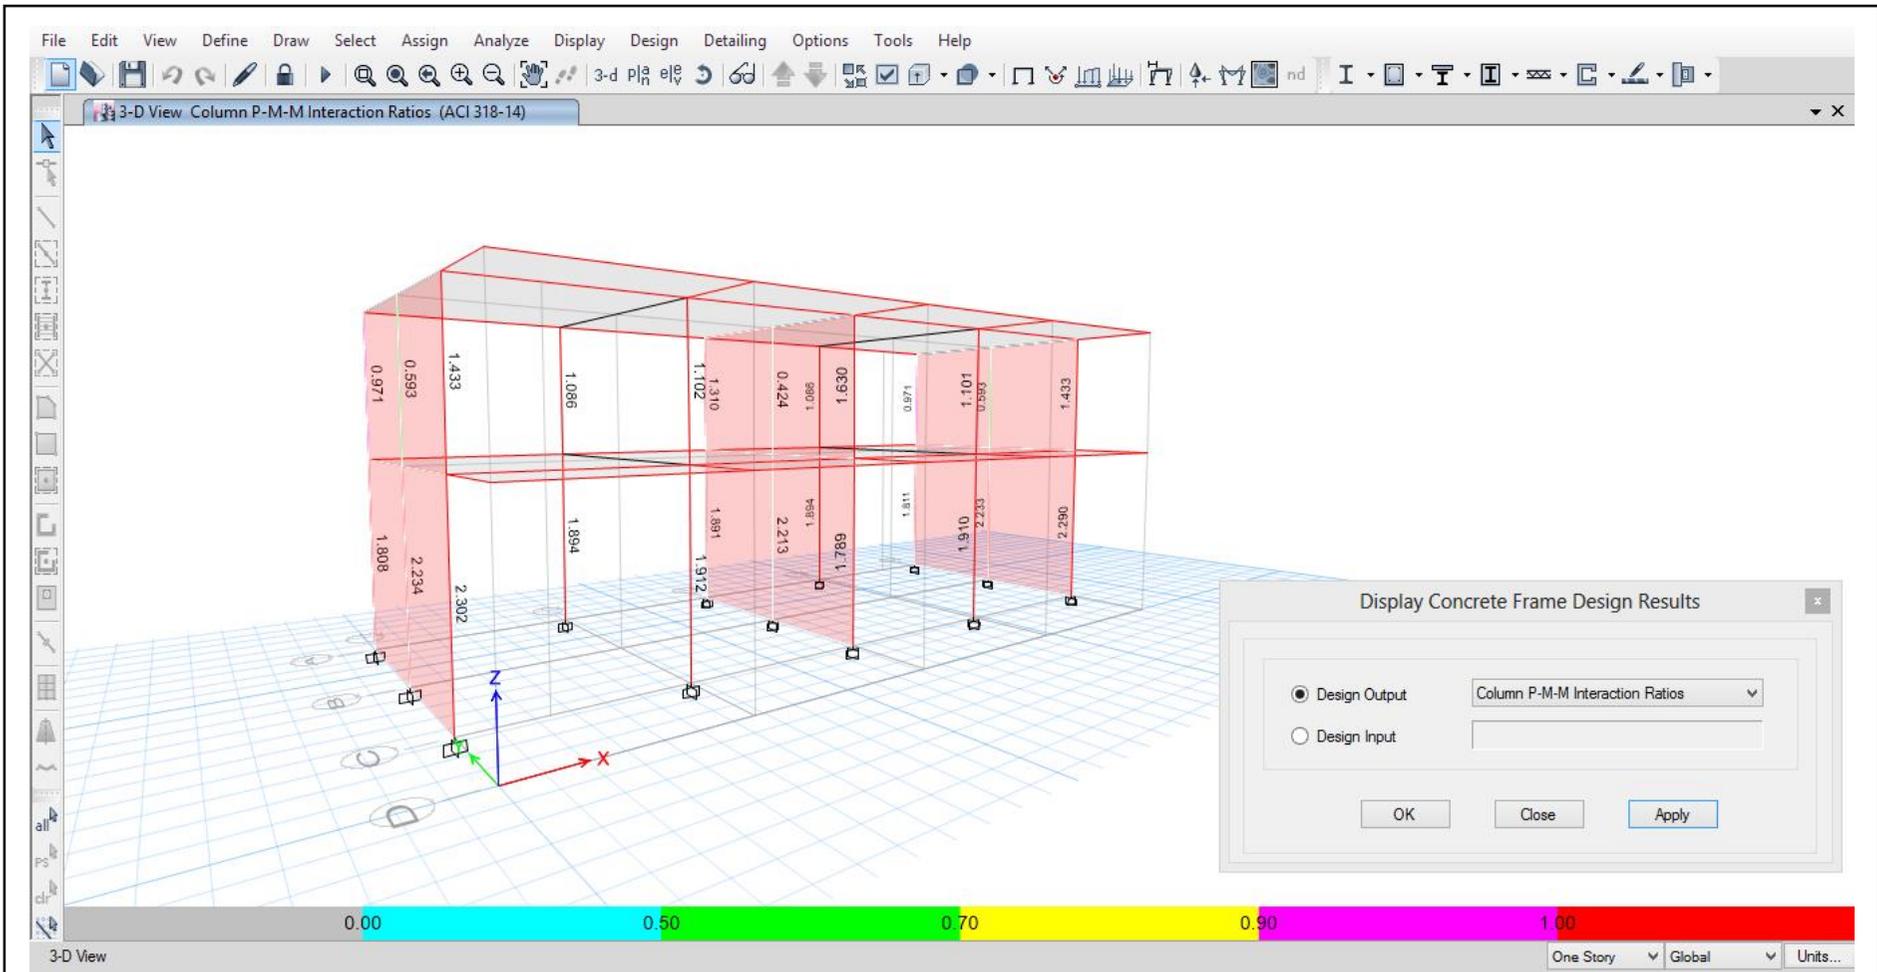
Figura 68: Column P-M-M Interaction Ratios - Módulo de Laboratorios.

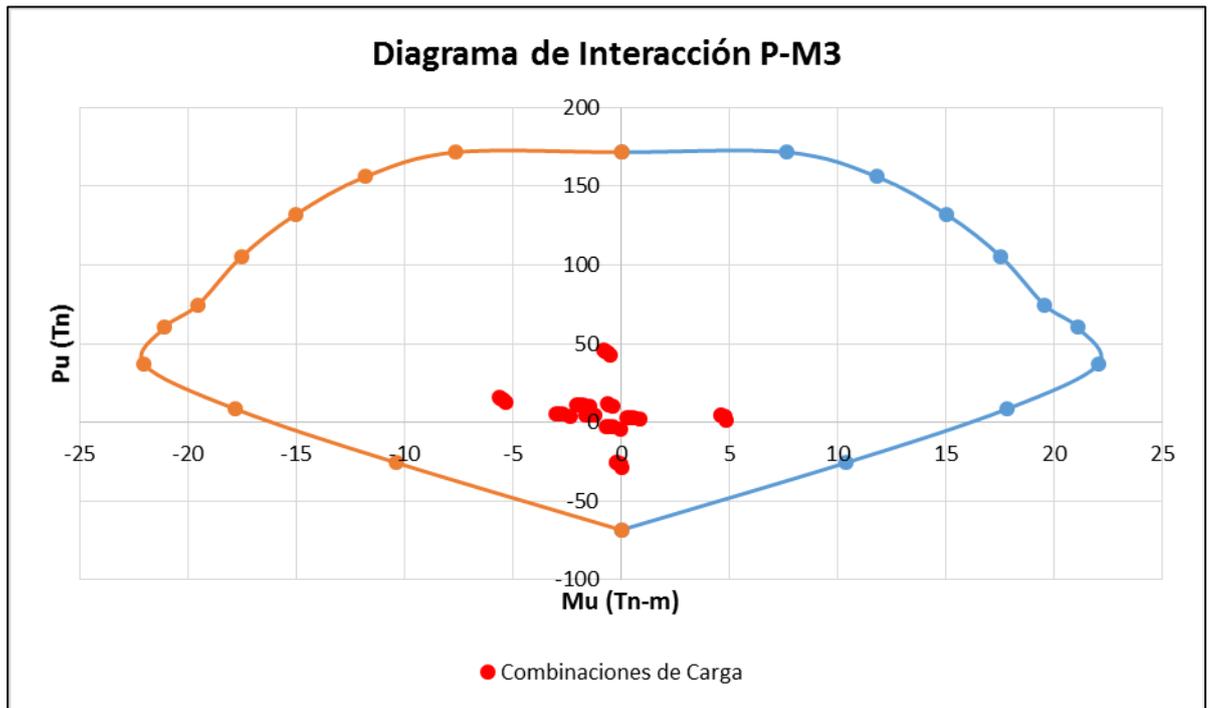
Curve #1 0 deg				
Point	P tonf	M2 tonf-m	M3 tonf-m	M3 tonf-m
1	171.5769	0	0	0
2	171.5769	0	7.6386	-7.6386
3	156.1592	0	11.8023	-11.8023
4	131.8411	0	15.0664	-15.0664
5	105.0226	0	17.5665	-17.5665
6	74.5623	0	19.57	-19.57
7	60.4087	0	21.0943	-21.0943
8	36.8129	0	22.0424	-22.0424
9	8.5491	0	17.8355	-17.8355
10	-25.5063	0	10.4124	-10.4124
11	-68.3384	0	0	0

**Figura 71:** Diagrama de Interacción P-M3, Columna C1 (Módulo de Tres Aulas).
