**FACULTAD DE INGENIERÍA,  
ARQUITECTURA Y URBANISMO**

**ESCUELA ACADÉMICO PROFESIONAL  
DE INGENIERÍA CIVIL**

**TESIS**

**VULNERABILIDAD ESTRUCTURAL DE LA  
I.E. N° 10024 “NUESTRA SEÑORA DE FÁTIMA”**

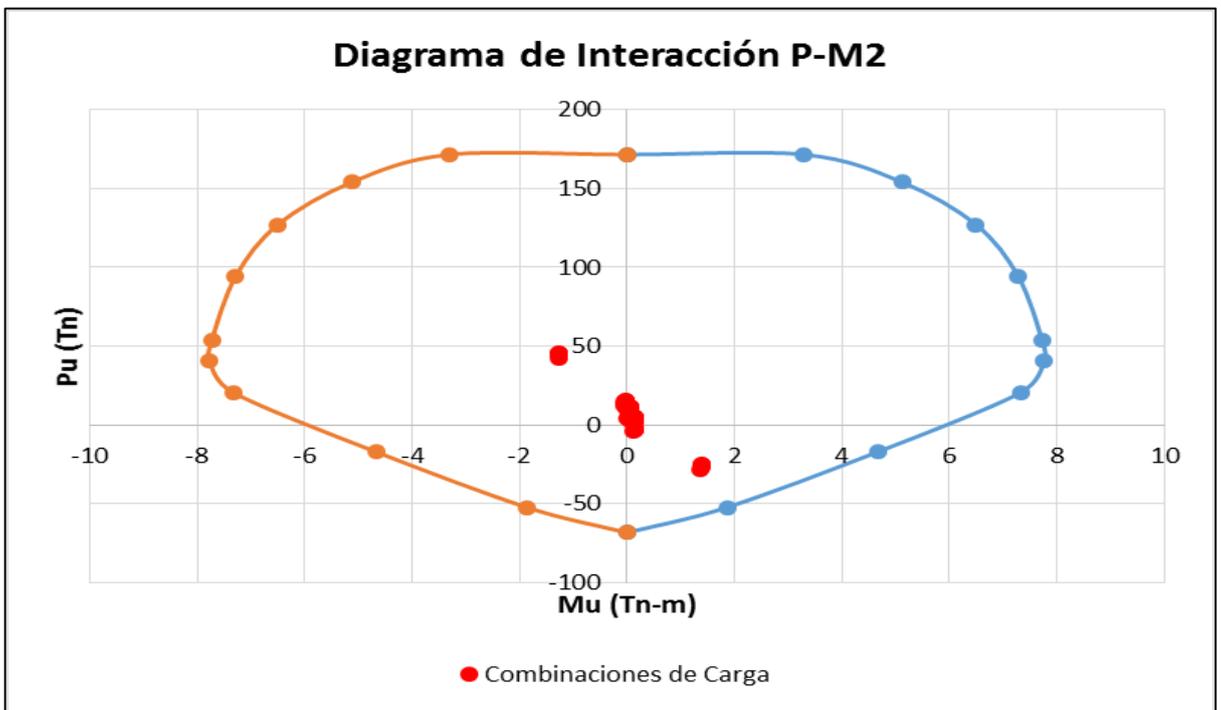
Curve #7 90 deg				
Point	P tonf	M2 tonf-m	M3 tonf-m	M2 tonf-m
1	171.5769	0	0	0
2	171.5769	3.298	0	-3.298
3	154.0216	5.1237	0	-5.1237
4	127.1074	6.497	0	-6.497
5	94.3793	7.2825	0	-7.2825
6	53.5683	7.7298	0	-7.7298
7	40.4246	7.7679	0	-7.7679
8	20.6465	7.3323	0	-7.3323
9	-17.07	4.6671	0	-4.6671
10	-52.1977	1.8625	0	-1.8625
11	-68.3384	0	0	0

**Figura 72:** Diagrama de Interacción P-M2, Columna C1 (Módulo de Tres Aulas).

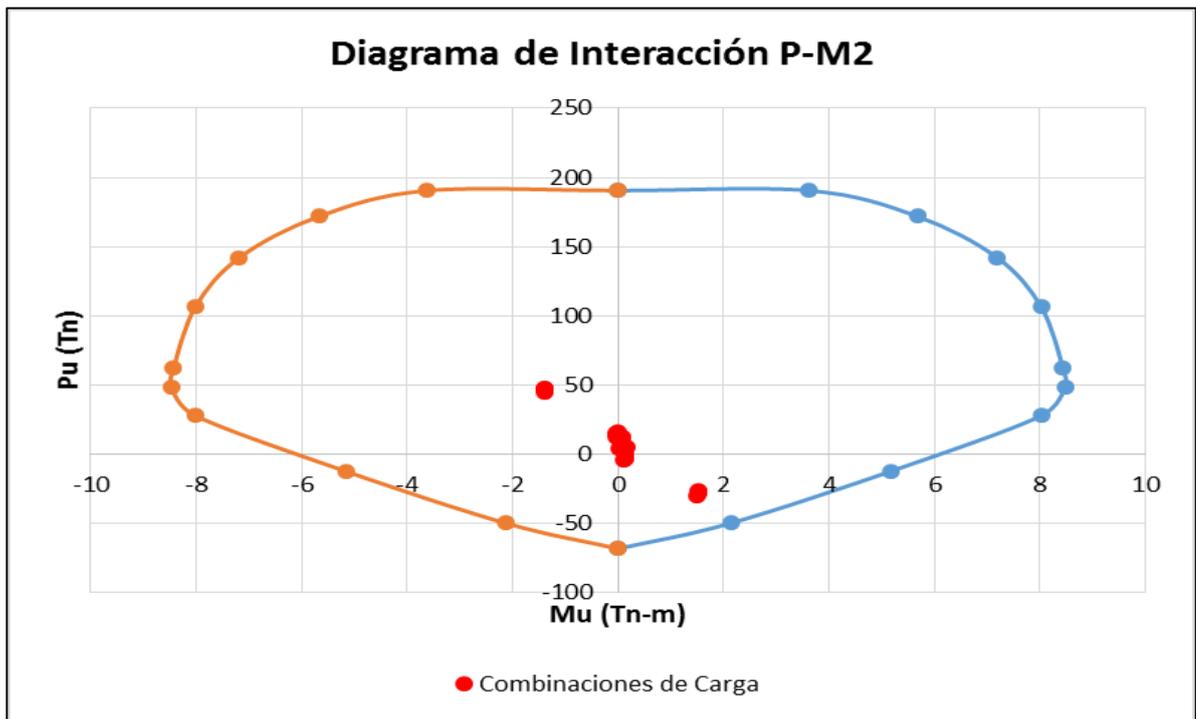
**Figura 74:** Diagrama de Interacción P-M2, Columna C1 (Módulo de Cuatro Aulas).

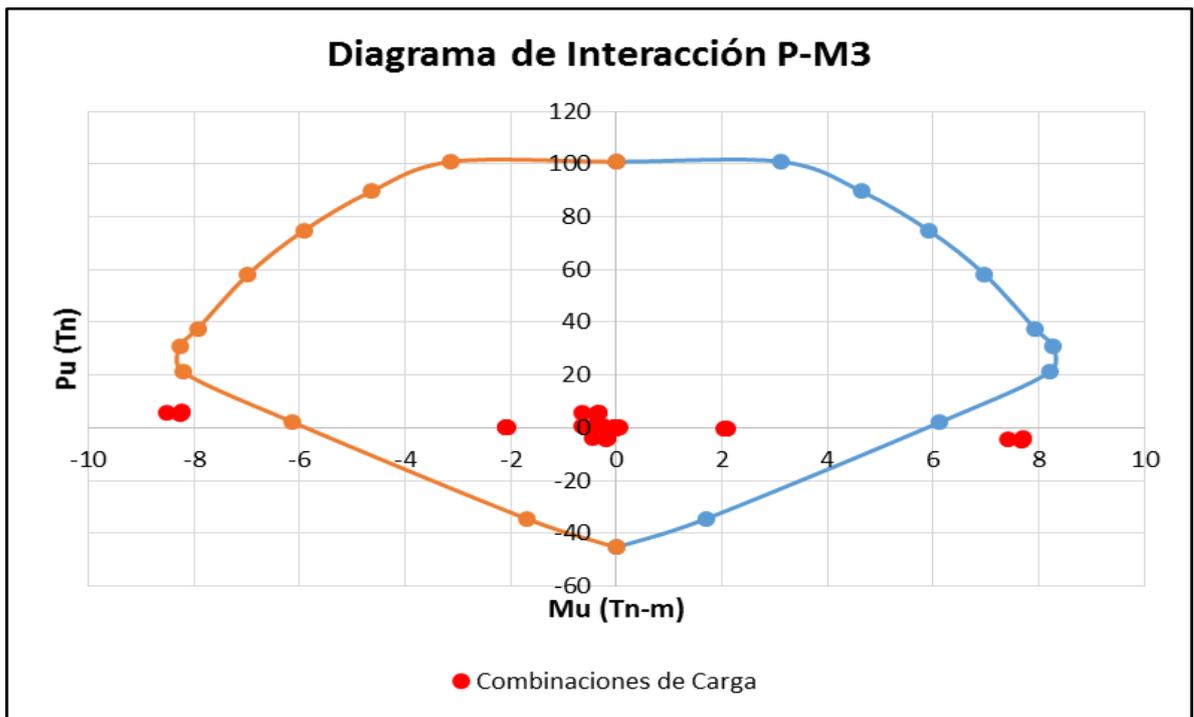
**Figura 75:** Diagrama de Interacción P-M3, Columna C4 (Módulo de Biblioteca y Talleres).

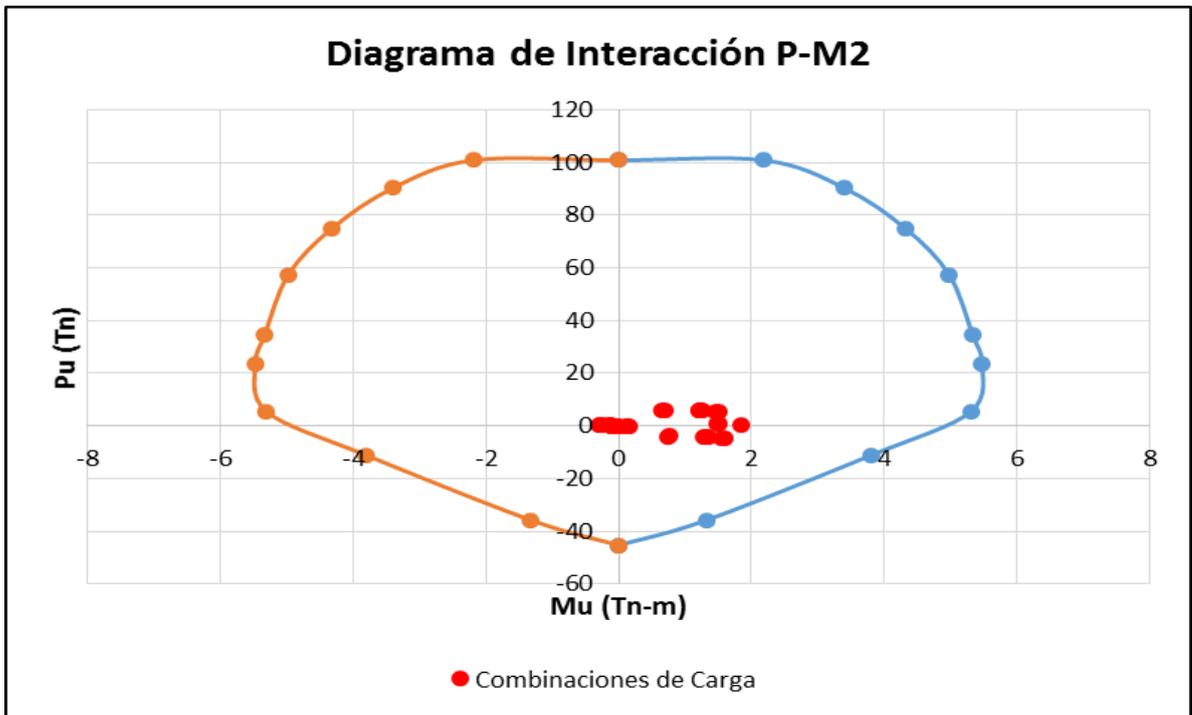
**Figura 76:** Diagrama de Interacción P-M2, Columna C4 (Módulo de Biblioteca y Talleres).

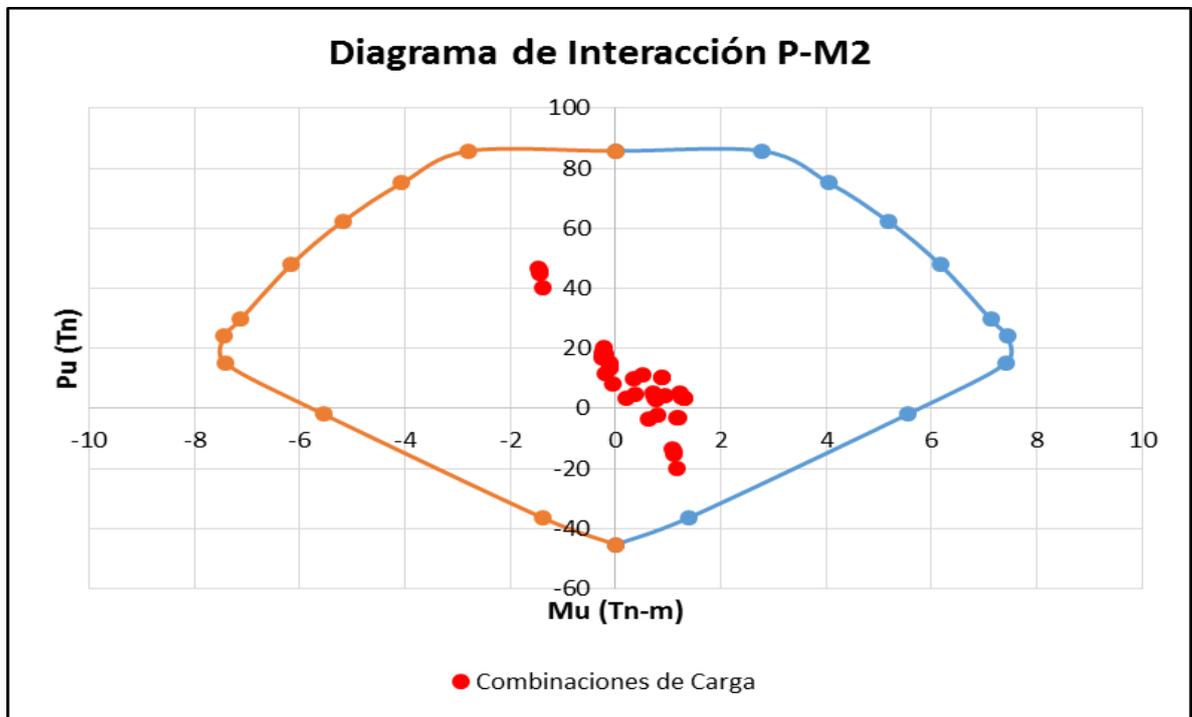
**Figura 78:** Diagrama de Interacción P-M2, Columna C1 (Módulo de Laboratorios).

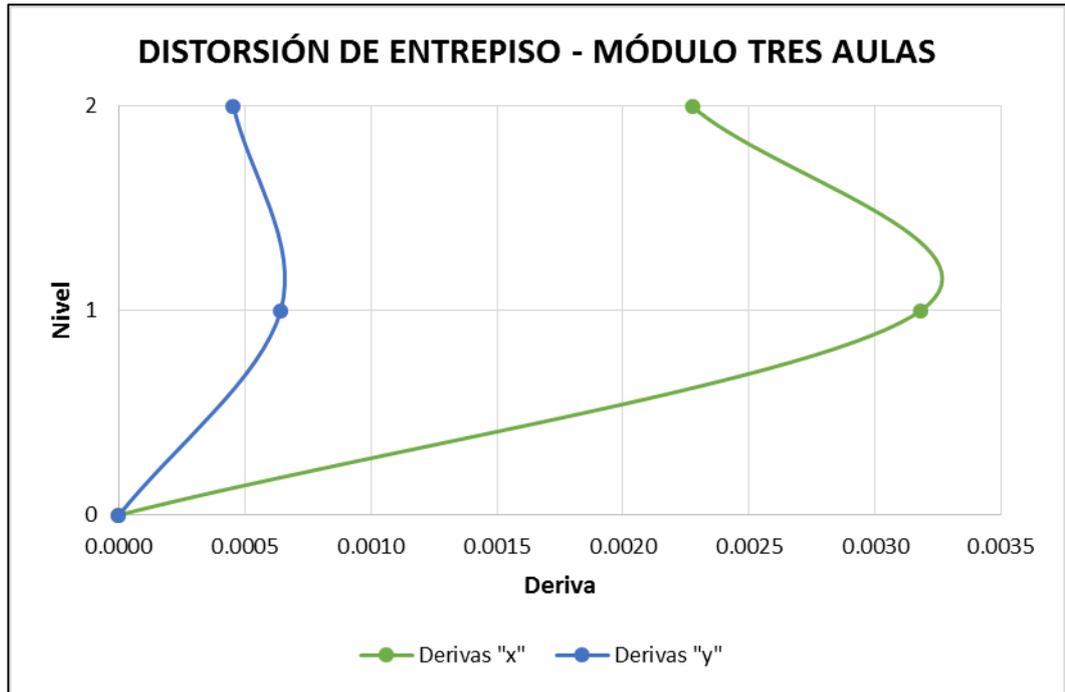
**Figura 79:** *Distorsiones de entrepiso - Módulo de Tres Aulas.*

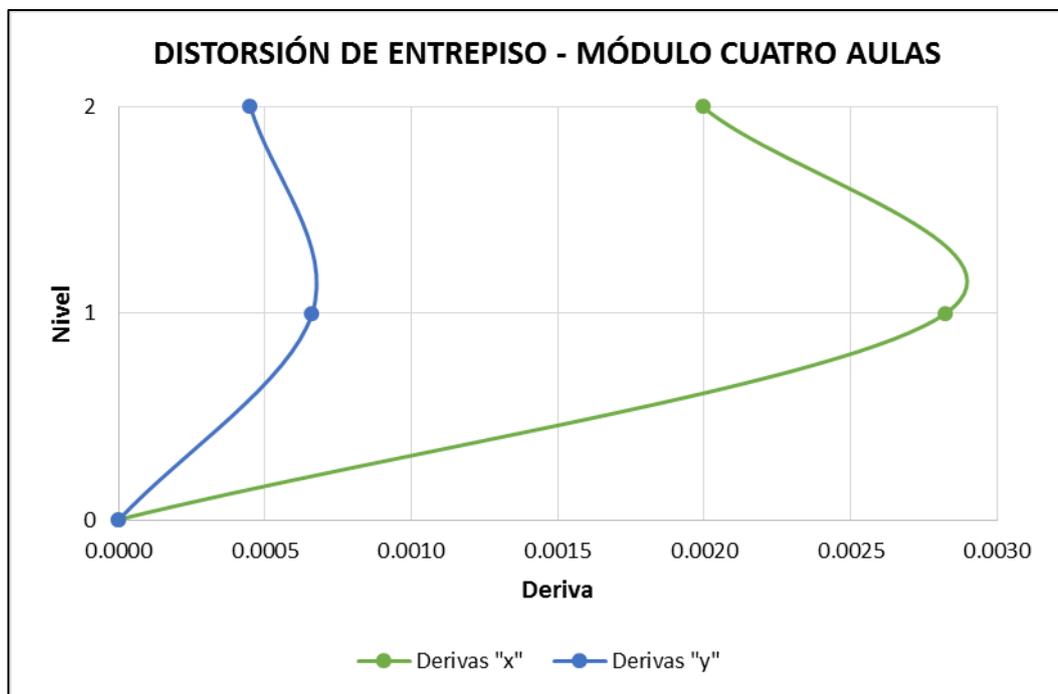
**Figura 80:** *Distorsiones de entrepiso - Módulo de Cuatro Aulas.*

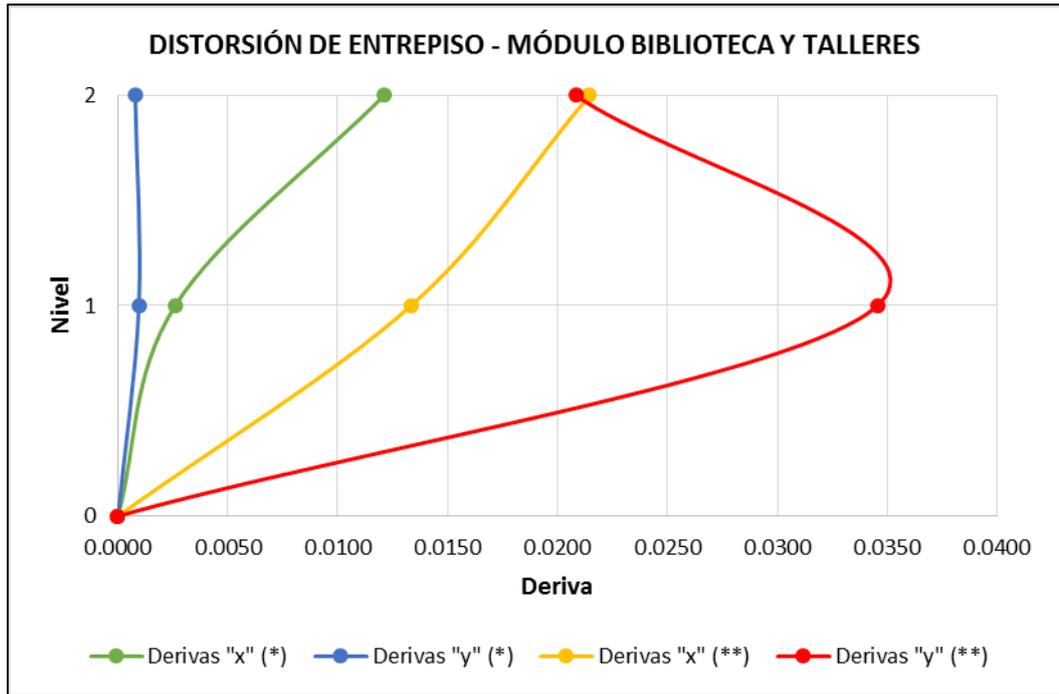
**Figura 81 :** Distorsiones de entrepiso - Módulo de Biblioteca y Talleres.

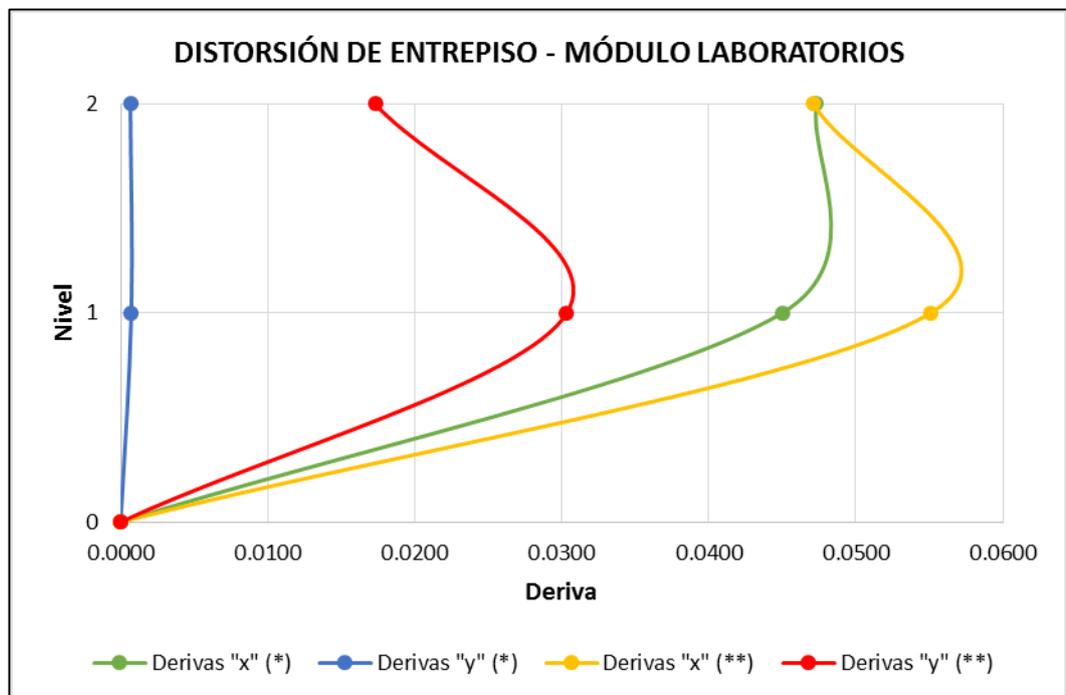
**Figura 82:** Distorsiones de entrepiso - Módulo de Laboratorios.

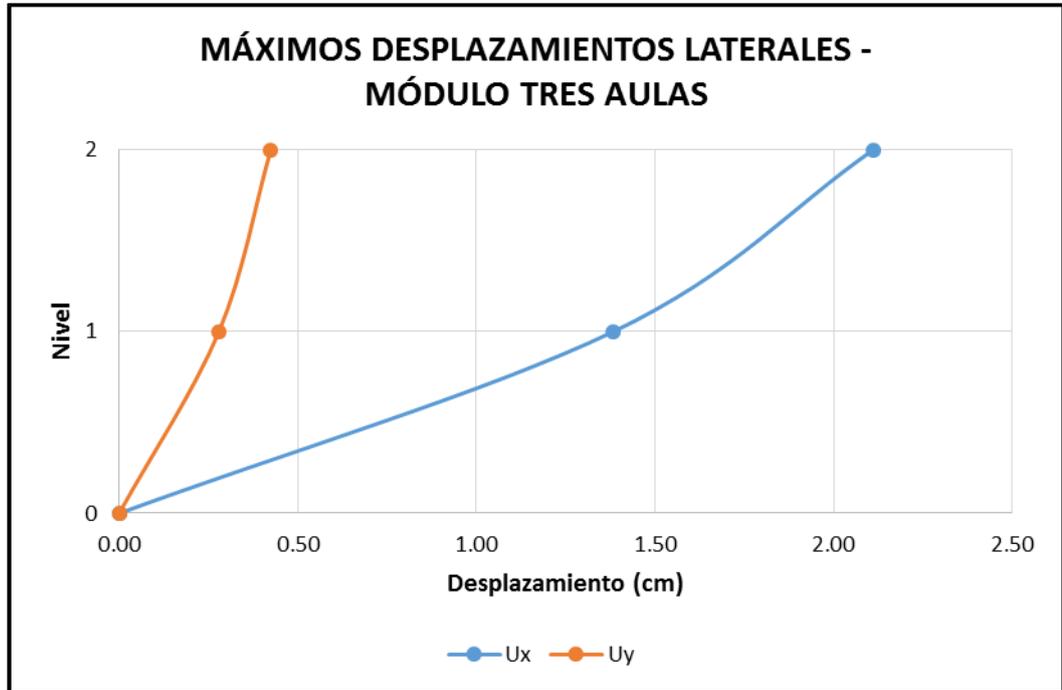
**Figura 83:** Máximos desplazamientos laterales - Módulo de Tres Aulas.

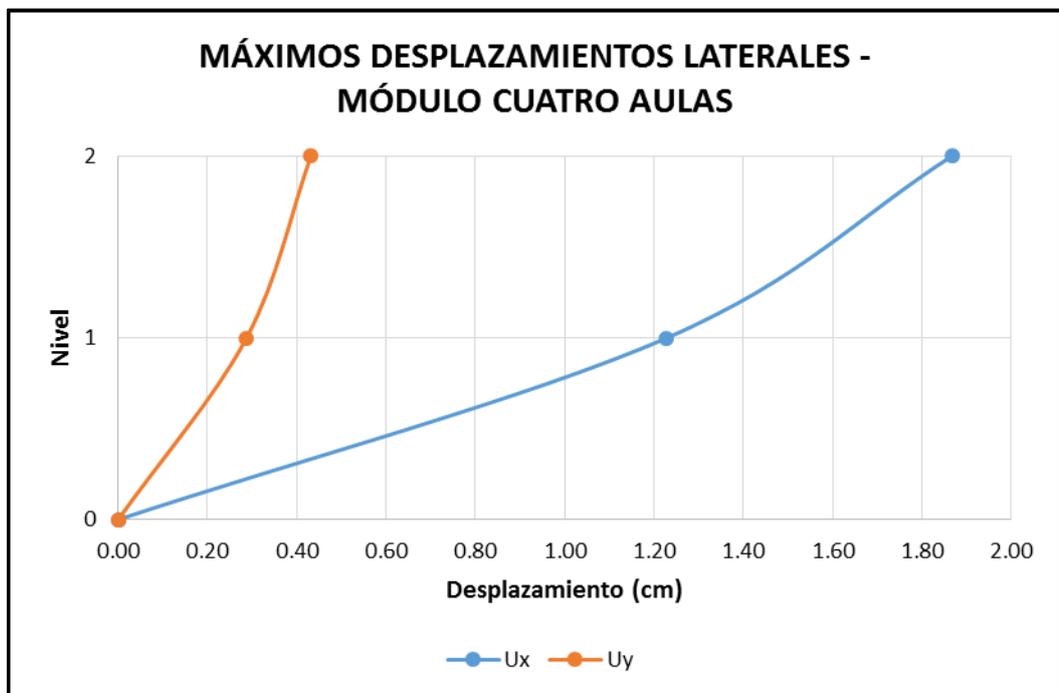
**Figura 84:** Máximos desplazamientos laterales - Módulo de Cuatro Aulas.

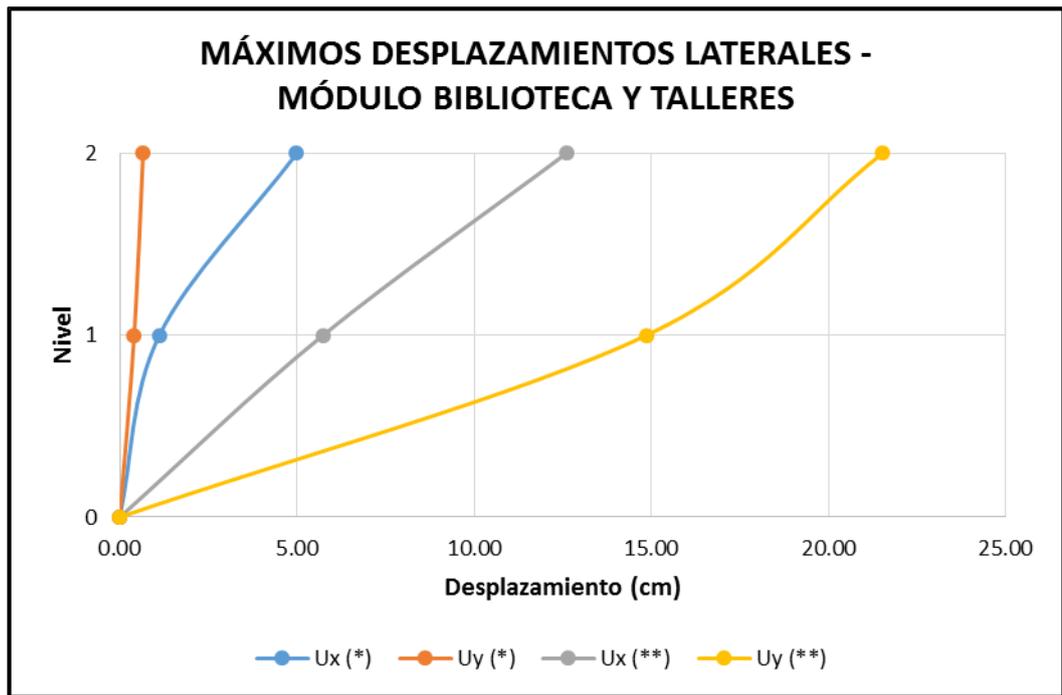
**Figura 85:** Máximos desplazamientos laterales - Módulo de Biblioteca y Talleres.

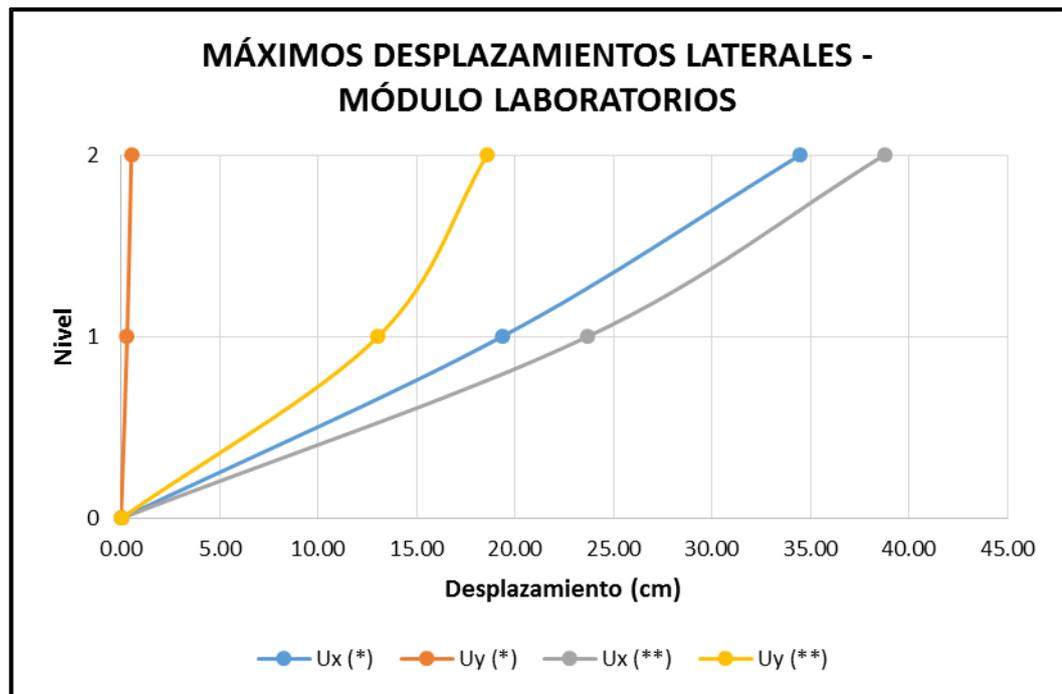
**Figura 86:** Máximos desplazamientos laterales - Módulo de Laboratorios.

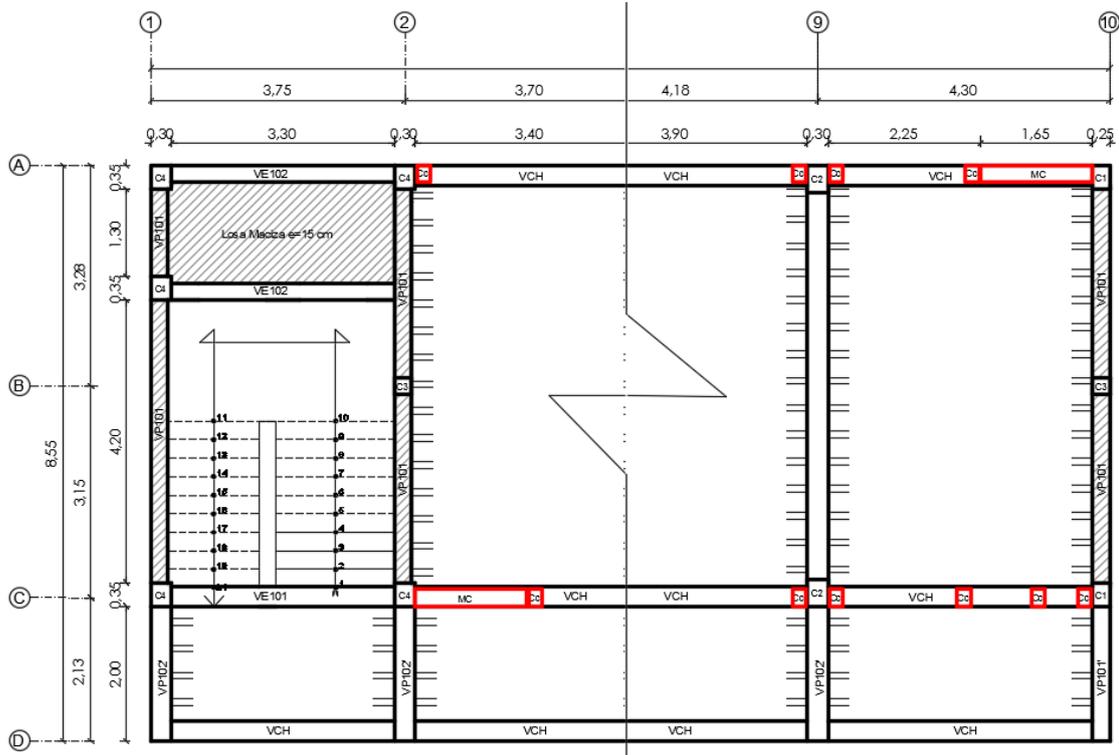
La alternativa presentada, consiste en el reforzamiento estructural de las edificaciones vulnerables dándole continuidad al funcionamiento de los ambientes de uso educativo, con la construcción de muros de cortante como parte de la estructura, aportando rigidez en la dirección más desfavorable, reduciendo los desplazamientos de entrepiso hasta valores que sean aceptables por la NTE. E.030 “Diseño Sismorresistente”. Por otro lado también esta alternativa contempla la separación de los elementos estructurales con los no estructurales lo cuales se encontraban adosados elevando el riesgo de falla de las columnas debido al efecto de columna corta, y la construcción de columnas de confinamiento y vigas soleras para los tabiques que fueron separados de las columnas estructurales.

**Figura 87:** Ubicación de muros de corte proyectados para rigidizar la estructura, y elementos de confinamiento para tabiques (Módulo de Biblioteca y Talleres).

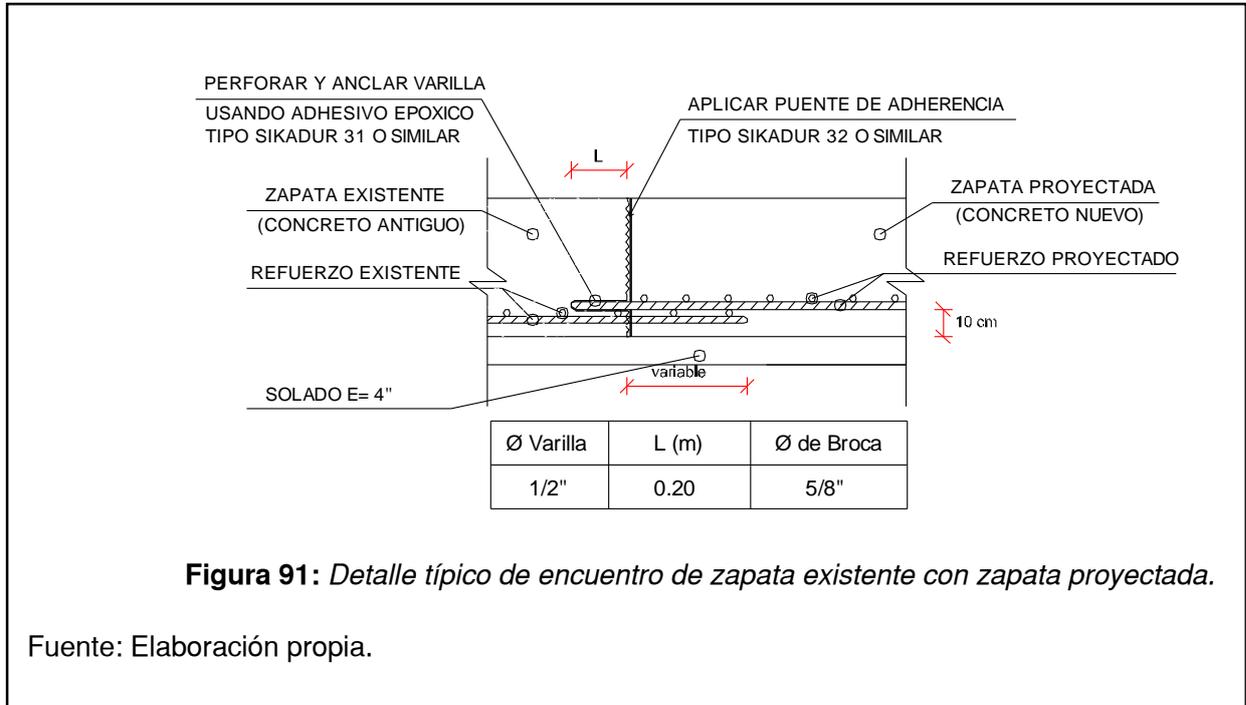
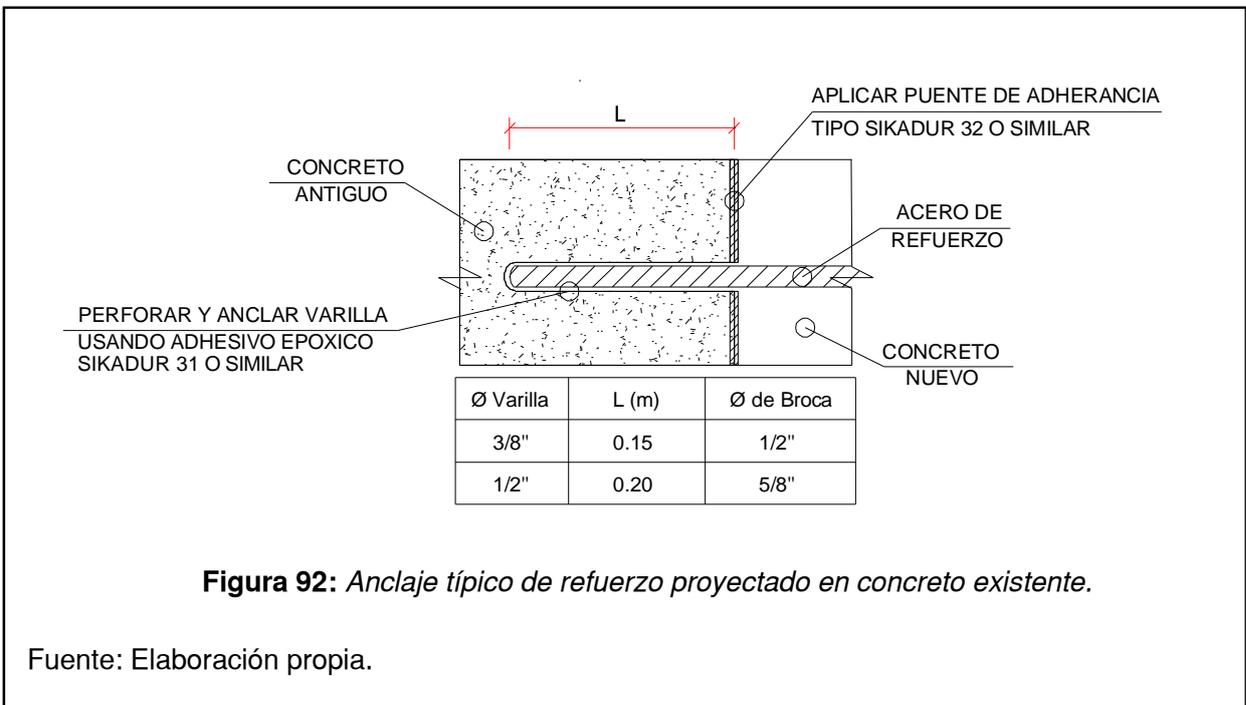
Para brindar una correcta adherencia entre el concreto existente de los elementos estructurales y el concreto nuevo del muro de corte y su cimentación se recomienda que en toda la superficie que se encuentre en contacto de ambos concretos se aplique un puente de adherencia tipo Sikadur 32 o similar y para el caso de los aceros de refuerzo anclarlos con un adhesivo epóxico tipo Sikadur 31 o similar.

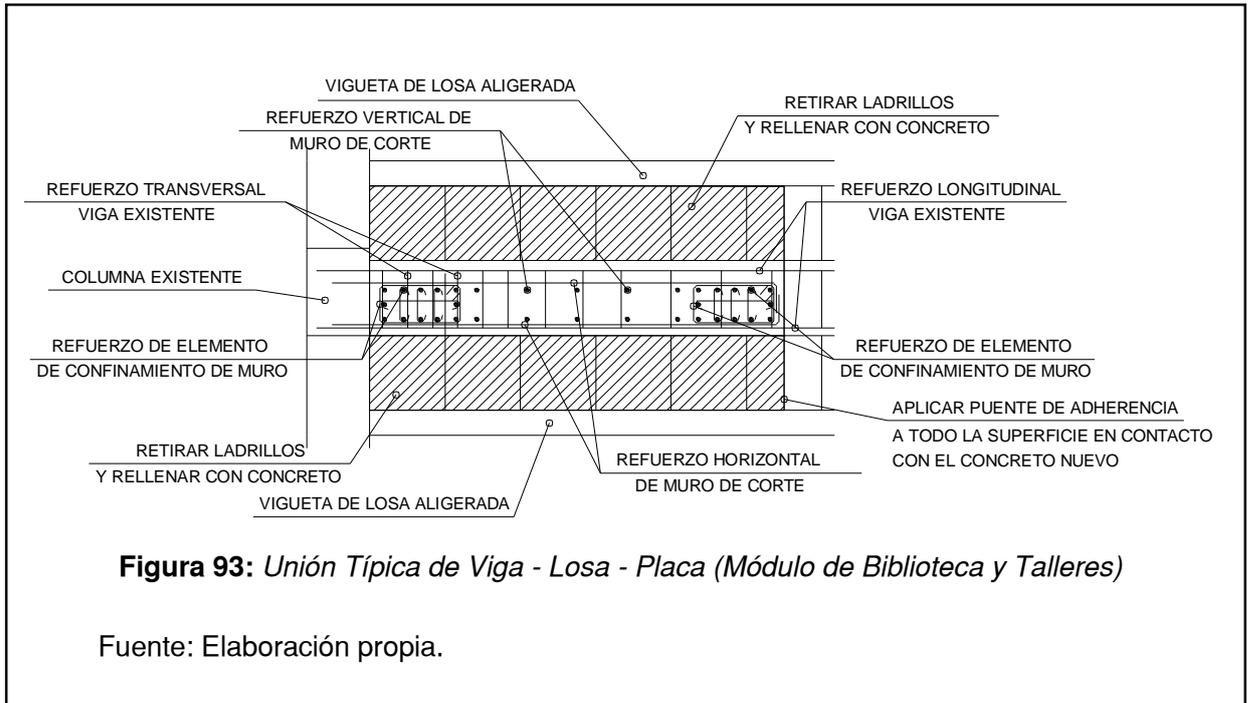
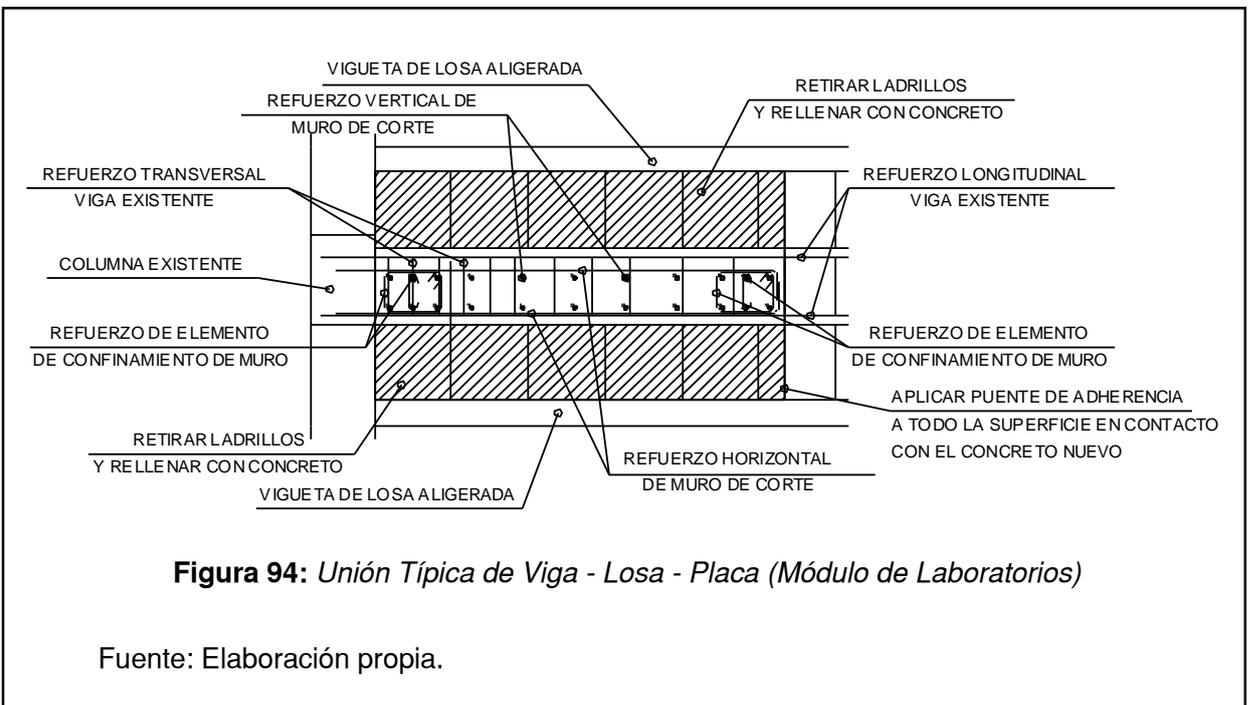
En la unión del muro de corte con la losa vigas y losa aligerada existente se recomienda retirar la primera fila de ladrillos próximos a la placa y rellenarlo con concreto, previa aplicación del puente de adherencia en la superficie de la viga, vigueta y columna en contacto con el nuevo concreto.

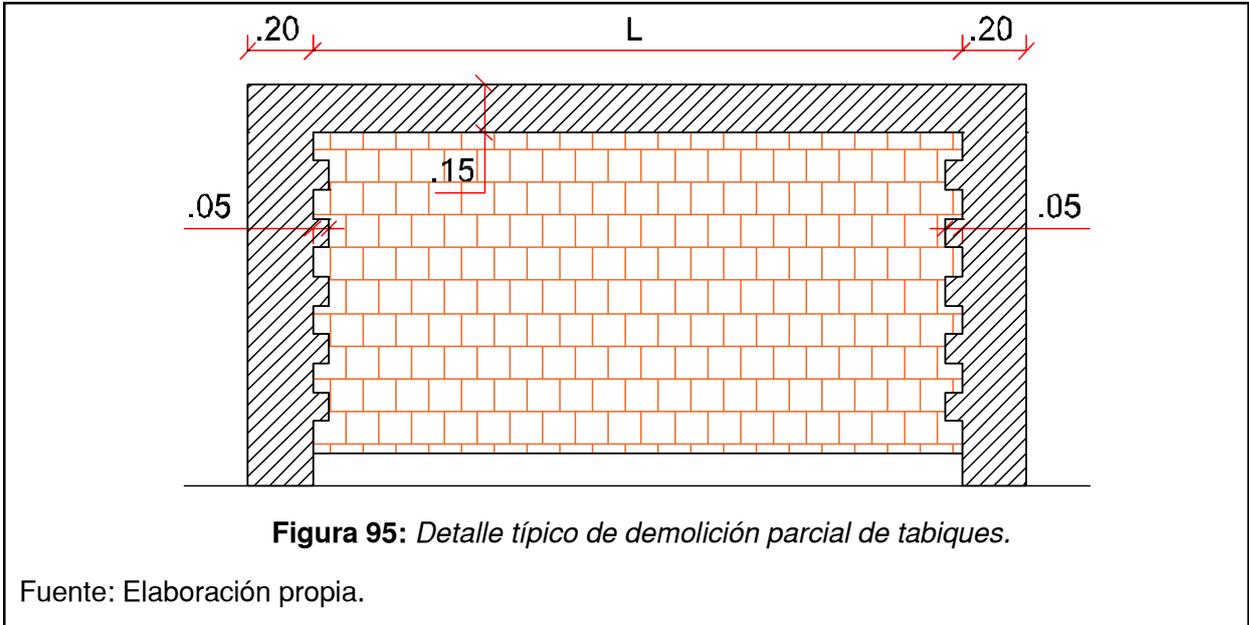
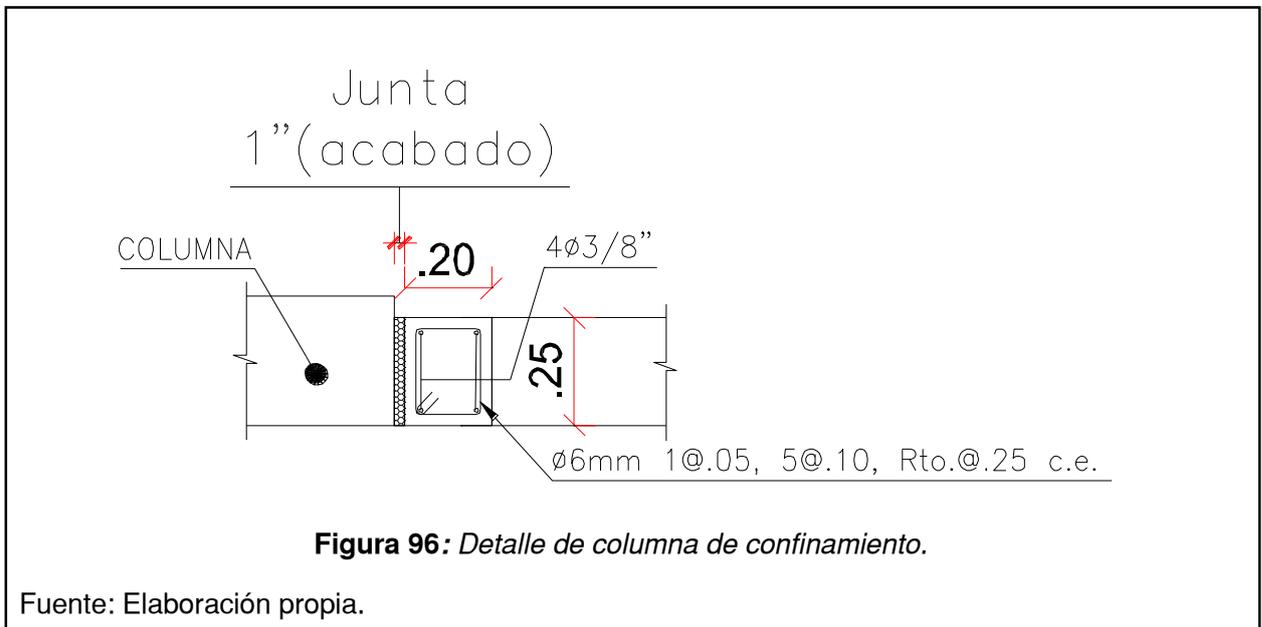
Los tabiques de albañilería que se encuentra adosados a las columnas estructurales, serán demolidos en sus extremos siendo estos provistos de un diente de 5 cm para poder separarlos y confinarlos así evitando en un evento sísmico el efecto de columna corta.
