TESIS

**“EVALUACIÓN Y DETERMINACIÓN DE LAS
PATOLOGÍAS DEL PAVIMENTO ASFÁLTICO EN
LA AV. LOS TRÉBOLES – DISTRITO DE
CHICLAYO – PROVINCIA DE CHICLAYO -
DEPARTAMENTO LAMBAYEQUE.”**

**“EVALUACIÓN Y DETERMINACIÓN DE LAS
PATOLOGÍAS DEL PAVIMENTO ASFÁLTICO EN LA AV.
LOS TRÉBOLES – DISTRITO DE CHICLAYO – PROVINCIA
DE CHICLAYO - DEPARTAMENTO LAMBAYEQUE.”**

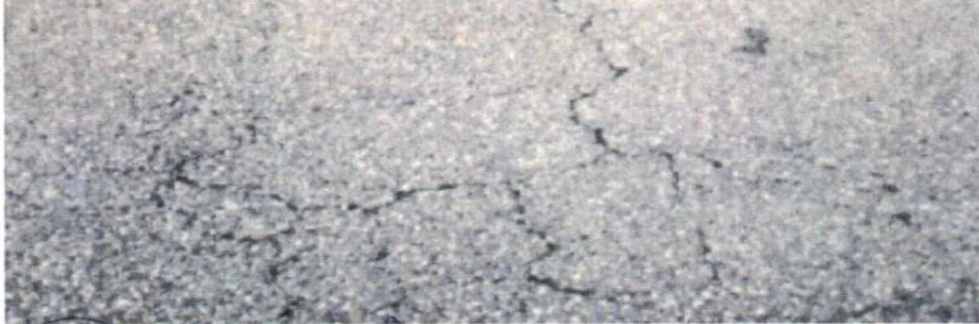
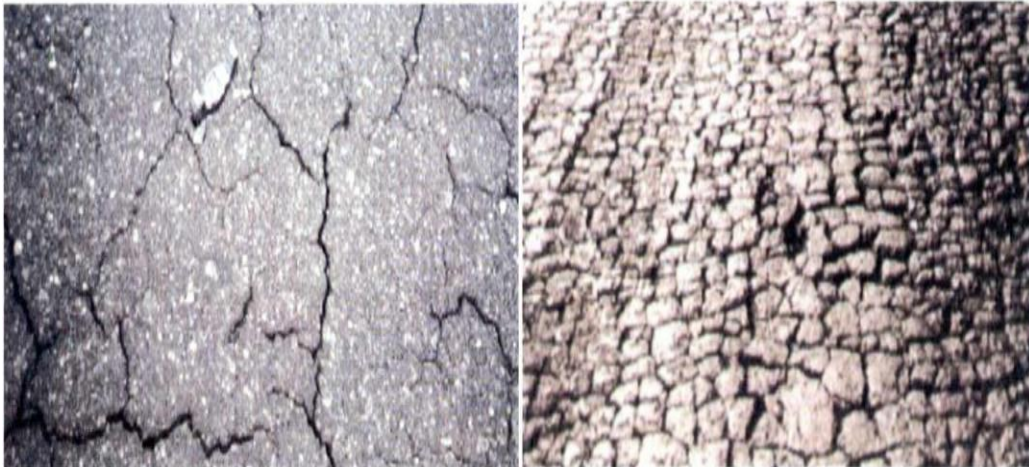
Figura 11 : Corresponde a una serie de fisuras interconectadas con patrones irregulares

Piel de cocodrilo – falla estructural

1: PIEL DE COCODRILO

Gravedad 1: Malla grande (> 0.5 m) sin material suelto

Gravedad 2: Malla mediana (entre 0.30 y 0.5) sin o con material suelto

Gravedad 3: Malla pequeña (< 0.3 m) sin o con material suelto

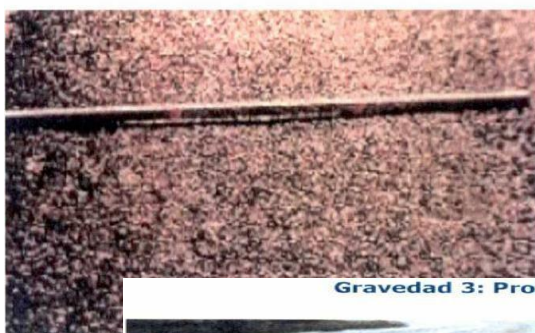
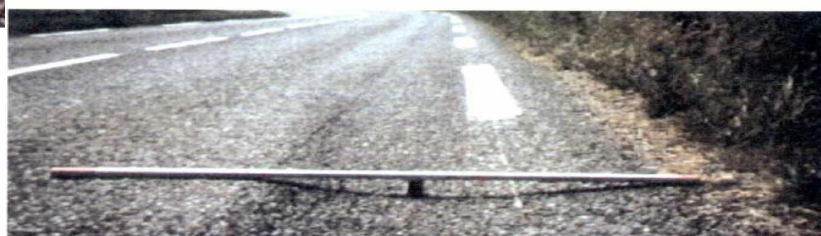
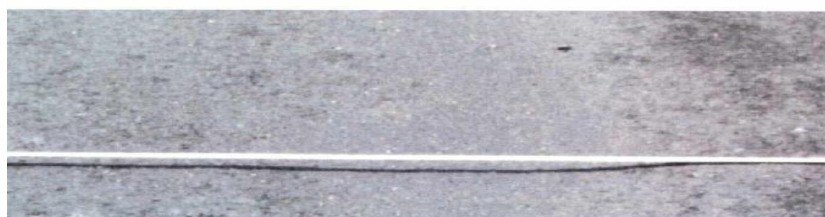
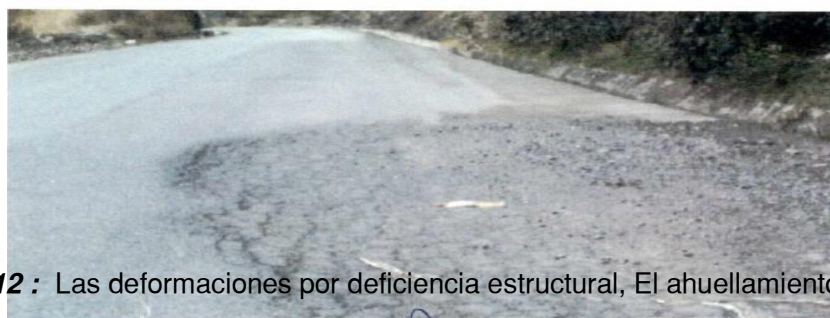
Figura 12 : Las deformaciones por deficiencia estructural, El ahuellamiento

Deformación por deficiencia estructural - falla estructural

3: DEFORMACIONES (3a DEPRESIÓN CONTINUA LONGITUDINAL)
Gravedad 1: Profundidad sensible al usuario < 2 cm

Gravedad 2: Profundidad entre 2 cm y 4 cm

Gravedad 3: Profundidad > 4 cm

3: DEFORMACIONES (3b HUNDIMIENTO)
Gravedad 2: Profundidad entre 2 cm y 4 cm

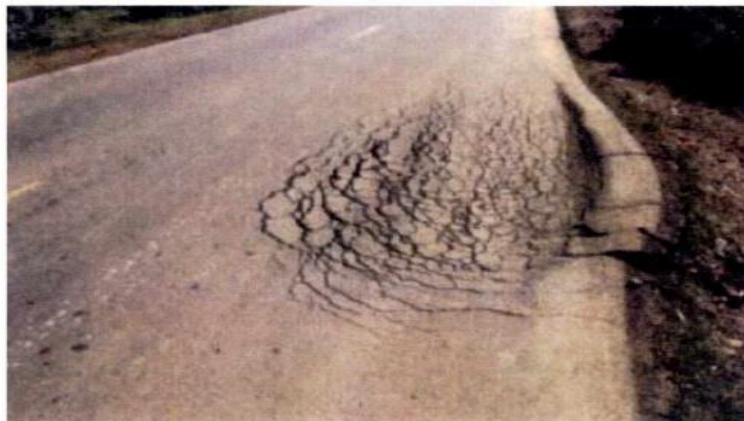
Figura 22: condición de la estructura del pavimento totalmente deteriorado

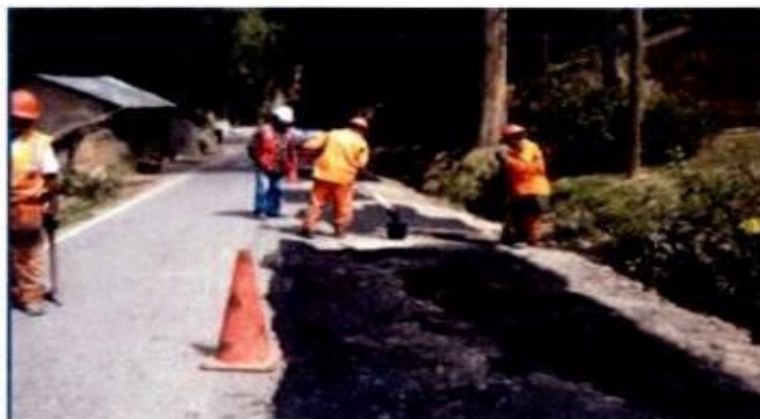
Figura 23: condición de la estructura del pavimento dañado superficialmente

Sellos asfálticos

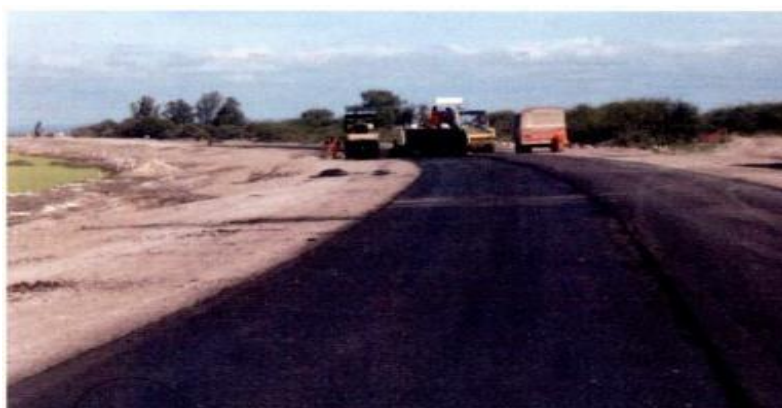
Figura 24: condición de la estructura del pavimento dañado superficialmente

Recapeos asfálticos

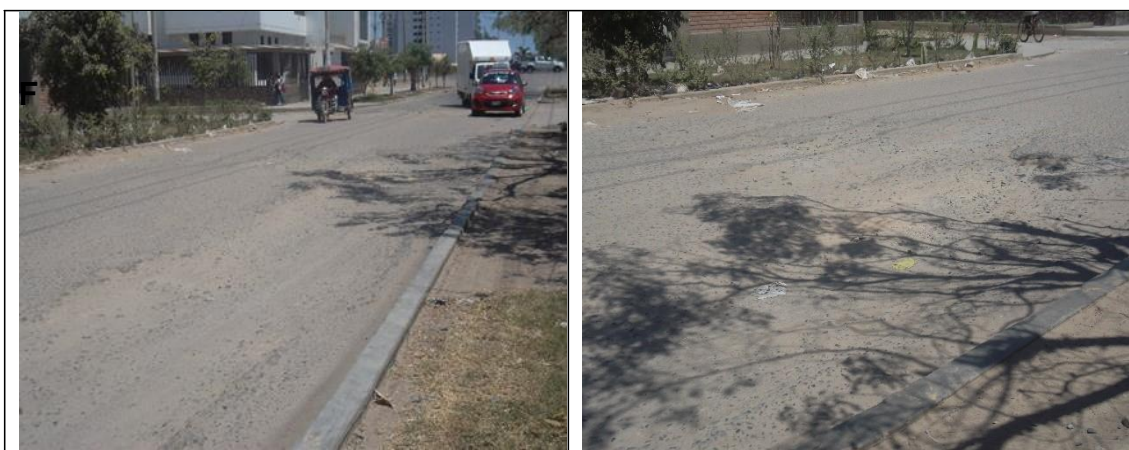
1. Las deformaciones por deficiencia estructural, depresiones continuas o localizadas.
2. El ahuellamiento relacionado con el comportamiento inestable de la capa de rodadura.

Evaluación	En la evaluación se encontró un total de 417 m ² y lo clasificamos con una gravedad 3, Debido a que la Profundidad del daño es > 4 cm.
Niveles de Gravedad	<p>1: Profundidad sensible al usuario < 2 cm</p> <p>2: Profundidad entre 2 cm y 4 cm</p> <p>3: Profundidad >= 4 cm</p>
Causas	Los deterioros o fallas son consecuencias del fenómeno de fatiga de una o varias capas del pavimento y de la subrasante sometidas a una repetición de cargas superior a la permisible. Es indicativo de insuficiencia estructural del pavimento.
Posibles Medidas correctivas	<p>Según la gravedad de las deformaciones su extensión, así como otros elementos de diagnóstico (fisuraciones, deflexión y rugosidad), se consideran:</p> <p>d. Reparaciones por carpeta asfáltica con mezcla en caliente</p> <p>e. Carpeta asfáltica. Rehabilitación o reconstrucción parcial o total (incluyendo el drenaje si fuera necesario).</p>

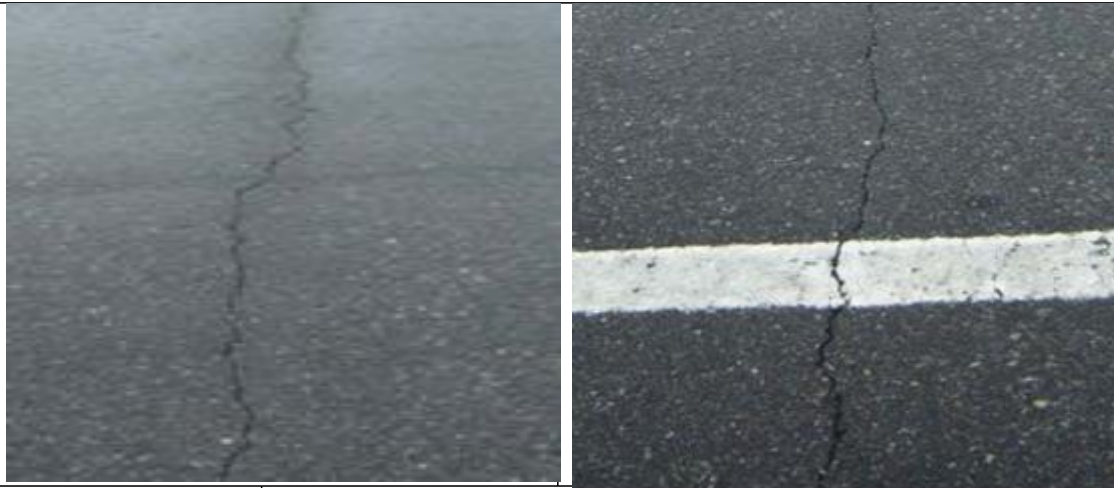
Las fisuras transversales son facturas del pavimento, transversales (o casi) el eje de la vía. (Manual de carreteras, Mantenimiento o conservación vial, 2014, pág. 100)

Evaluación	En la evaluación se encontró un total de 60 m ² y lo clasificamos con una gravedad 3 de acuerdo. Debido a la Abertura de la fisura entre 1 mm y 3 mm; existe una alta probabilidad de infiltración de agua a través de ellas. como se observa en las siguientes imágenes
Niveles de Gravedad	<ol style="list-style-type: none">1: Fisuras finas en las huellas del tránsito (ancho < 1 mm)2: Fisuras medias, corresponden a figuras abiertas y/o ramificadas (ancho > 1 mm y < 3 mm)3: Fisuras gruesas, corresponden a fisuras abiertas y/o ramificadas (ancho > 3 mm). También se denominan grietas.
Causas	<ul style="list-style-type: none">• Retracción térmica de la mezcla asfáltica por pérdida de flexibilidad debido a un exceso de filler o envejecimiento del asfalto.• Reflexión de grietas de capas inferiores y aperturas de juntas de construcción defectuosas.
Posibles Medidas correctivas	<ol style="list-style-type: none">e. Reparaciones por carpeta asfáltica con mezcla en calientef. Sellog. Rehabilitación o reconstrucción

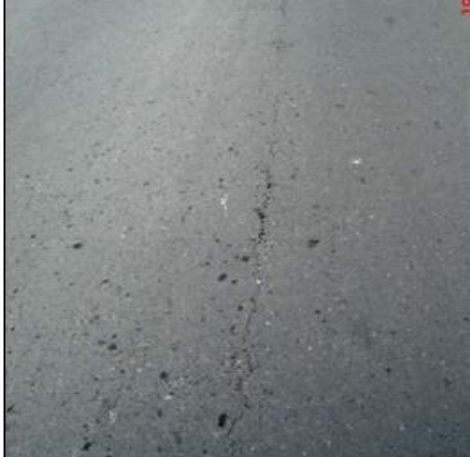
Corresponden a discontinuidades en la carpeta asfáltica, en la misma dirección del tránsito. Son indicio de la existencia de esfuerzos de tensión en alguna de las capas de la estructura, los cuales han superado la resistencia del material afectado.

Evaluación	En la evaluación se encontró un total de 235 m ² y lo clasificamos con una gravedad 2. Debido a que son en su mayoría fisuras de 2 y 3 mm.
Niveles de Gravedad	1: fisuras finas en las huellas del tránsito (ancho < 1 mm) 2: fisuras medias, f. abiertas (ancho > 1 mm y < 3 mm) 3: fisuras gruesas, o grietas (ancho > 3 mm).
Causas	Fatiga de las capas asfálticas sometidas a una Repetición de cargas superior a la permisible. Es Indicativo de insuficiencia estructural del pavimento. a la superficie.
Posibles Medidas correctivas	Reparaciones por sello o carpeta asfáltica con mezcla en caliente Sello o carpeta asfáltica, Rehabilitación o reconstrucción.

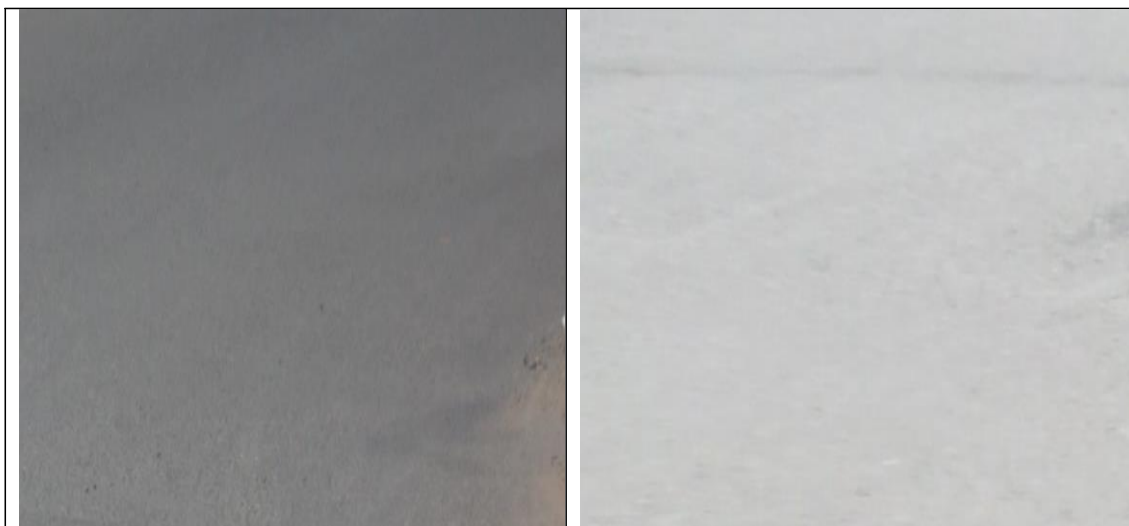
Corresponde al deterioro del pavimento ocasionado principalmente por acción del tránsito, agentes abrasivos o erosivos. Se presenta como pérdida de ligante y mortero. Suele encontrarse en las zonas por donde transitan los vehículos. Este daño provoca aceleración del deterioro del pavimento por acción del medio ambiente y del tránsito. (Manual para la inspección visual de pavimentos flexibles, 2006, pág. 17)

Evaluación	En la evaluación se encontró un total de 4683 m ² y lo clasificamos con una gravedad 1.
Niveles de Gravedad	<p>Baja: Cuando la superficie ha perdido su textura uniforme y se muestra ligeramente áspera o rugosa, con irregularidades hasta de 3 mm aproximadamente.</p> <p>Media: Cuando la profundidad de las irregularidades es mayor de 3 mm y llega a 10 mm. Se observan las partículas de agregado grueso.</p> <p>Alta: Si en la superficie ha comenzado a producirse la desintegración superficial de la capa de rodadura y se presentan desprendimientos evidentes y partículas sueltas sobre la calzada.</p>
Causas	<ul style="list-style-type: none"> • Falta de adherencia del asfalto con los agregados. • Deficiente dosificación de asfalto en la mezcla. • Acción intensa del agua u otros agentes abrasivos además del tránsito.
Posibles Medidas correctivas	<ul style="list-style-type: none"> • Reparaciones con mezcla en caliente o tratamiento superficial • Carpeta asfáltica, tratamiento superficial.

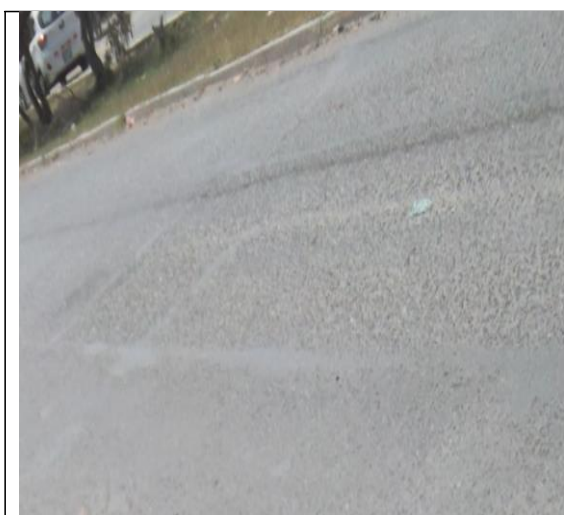
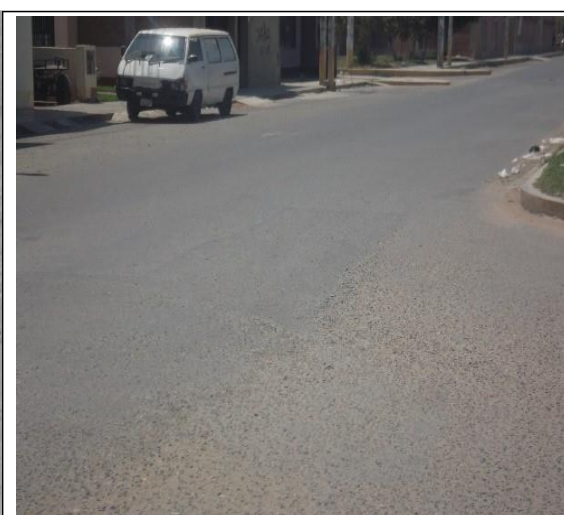
Estas reparaciones están destinadas a mitigar las fallas del pavimento asfáltico, de manera provisional o definitiva; su número, su extensión y su frecuencia son elementos del diagnóstico. Las reparaciones deben ser calificadas en el momento del examen visual, pues algunas de ellas son tomadas en cuenta para determinar el estado estructural del pavimento. Si la reparación se aplica a deterioros / fallas superficiales y erradica el defecto, no se usará para calificar el estado estructural del pavimento. Si se aplica a la fisuración estructural, se considera como factor agravante. Dichos criterios resultan en los niveles de gravedad definidos más abajo. (Manual de carreteras, Mantenimiento o conservación vial, 2014, pág. 97)

Evaluación	En la evaluación se encontró un total de 254 m ² y lo clasificamos con una gravedad 3. El parche está gravemente deteriorado, presentan daños de Severidad alta y requiere ser reparado pronto. Deficiencias en los bordes.
Niveles de Gravedad	<ol style="list-style-type: none">1. Reparación o parchado para deterioros/ fallas superficiales.2. Reparación de piel de cocodrilo o de fisuras longitudinales, en buen estado.3. Reparación de piel de cocodrilo o de fisuras longitudinales, en mal estado.
Causas	Las reparaciones son indicativas de insuficiencia estructural del pavimento o de deterioros/fallas superficiales. No requieren medidas correctivas.

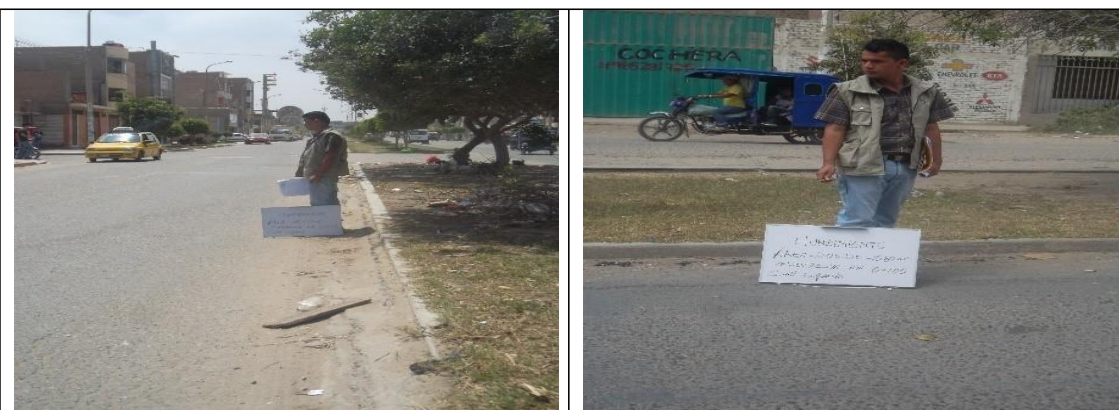
El Ahuellamiento es una depresión de la zona localizada sobre la trayectoria de las llantas de los vehículos.

<p>Evaluación</p>	<p>En la evaluación se encontró un total de 113 m² y lo clasificamos con una gravedad 3. Ya que las depresiones de la vía son mayores a los 12mm.</p>
<p>Niveles de Gravedad</p>	<p>Niveles de Gravedad</p> <p>1: Profundidad < 6 mm</p> <p>2: Profundidad >6 mm y < 12 mm</p> <p>3: Profundidad > 12 mm</p>
<p>Causas</p>	<p>a) Defecto de dosificación del asfalto.</p> <p>b) Inadecuación entre el tipo de asfalto y la temperatura de la capa de rodadura.</p> <p>c) Inadecuación entre la gradación de los agregados y la temperatura de la capa de rodadura.</p> <p>d) Inadecuación entre la gradación de los agregados y la clase de tránsito.</p>
<p>Medidas correctivas</p>	<p>Reparaciones con mezcla en caliente</p> <p>Fresado y carpeta asfáltica</p> <p>Rehabilitación o reconstrucción parcial o total (incluyendo el drenaje si fuera necesario)</p>

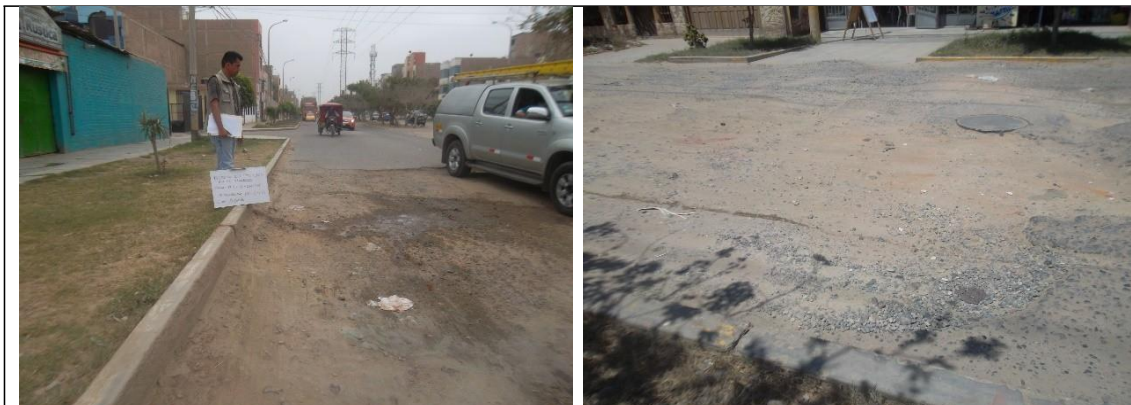
Llamada también como desintegración, corresponde a la disgregación superficial de la capa de rodadura (carpeta asfáltica), pérdida gradual de agregados, exponiendo de manera progresiva los materiales a la acción del tránsito y los agentes climáticos. Por ende genera la destrucción de la estructura del pavimento.

Evaluación	En la evaluación se encontró un total de 1203 m ² y lo clasificamos con una gravedad 3.
Niveles de Gravedad	Alto. (3) Existe pérdida total de la estructura Del pavimento
Causas	La causa que se localizo fue el afloramiento de las aguas residuales. Provoco la perdida en su totalidad del asalto y comprometiendo también a toda la estructura del pavimento.
Posibles Medidas correctivas	Reconstrucción de la estructura del pavimento.

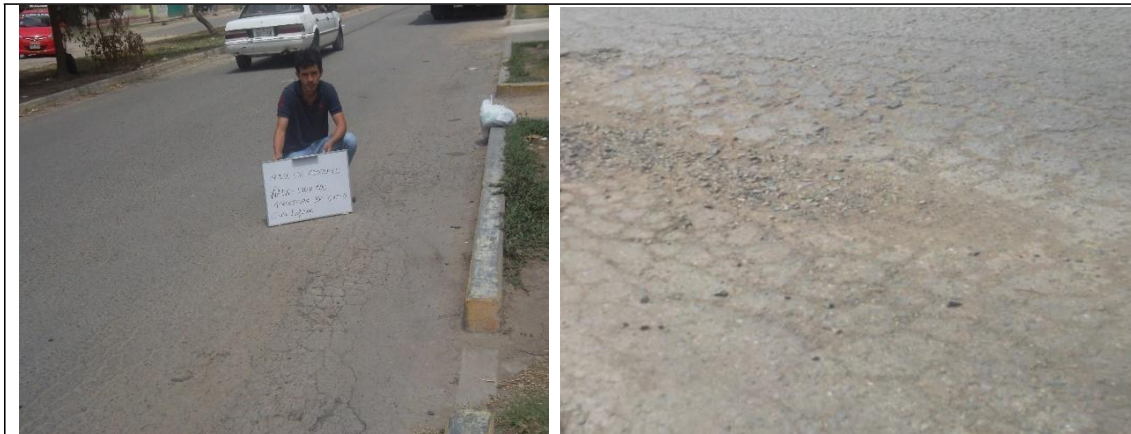
(Manual de carreteras, Mantenimiento o conservación vial, 2014, pág. 88) La piel de cocodrilo (**falla estructural**) está constituida por fisuras que forman polígonos irregulares de ángulos agudos. Puede ser en su principio, poco grave, mostrando polígonos incompletos dibujados en la superficie por fisuras cerradas (es decir, de ancho nulo). El tamaño de la malla disminuye luego bajo el efecto de las condiciones climáticas y del tráfico. Las fisuras se abren y se observan pérdidas de material en sus bordes.

Evaluación	En la evaluación se encontró un total de 465 m ² y lo clasificamos con una gravedad 3.
Niveles de Gravedad	El criterio principal es el orden de magnitud de la malla. 3: Malla pequeña (< 0.3 m) sin o con material suelto
Causas	El deterioro/falla es consecuencia del fenómeno de fatiga de las capas asfálticas sometidas a una repetición de cargas superior a la permisible. Es indicativo de insuficiencia estructura) del pavimento. Esta falla comienza en la parte inferior de las capas asfálticas. La fisuración se propaga a la superficie.
Posibles Medidas correctivas	<ul style="list-style-type: none"> d. Reparaciones por sello o carpeta asfáltica con mezcla en caliente Sello o carpeta asfáltica e. Rehabilitación o reconstrucción.

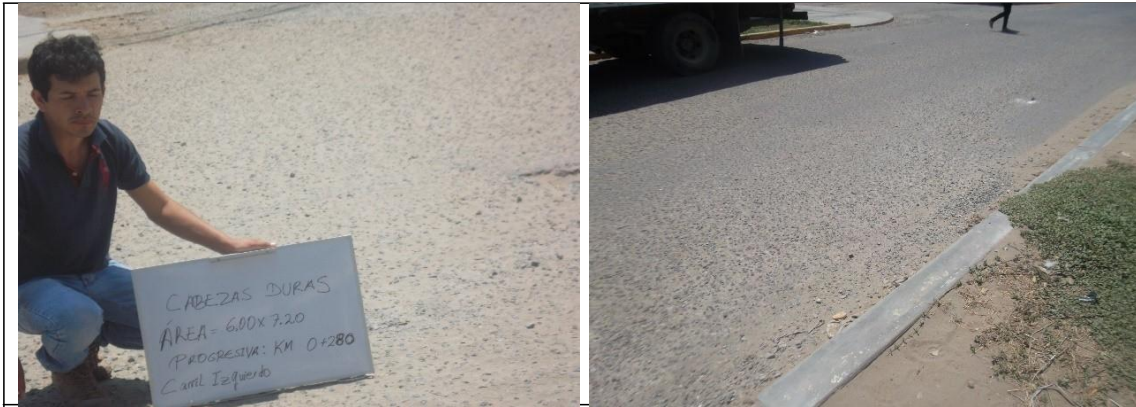
Evaluación	En la evaluación se encontró un total de 2 1 0 1 m ² y lo clasificamos con una gravedad 3.
Nivel de Gravedad	3: Continuo con aparición de la base granular
Causas	Defecto de adherencia del asfalto o de dosificación del mismo. Asfalto defectuoso. Proceso constructivo deficiente.
Posibles Medidas correctivas	Reparaciones con mezcla en caliente carpeta asfáltica, tratamiento superficial.

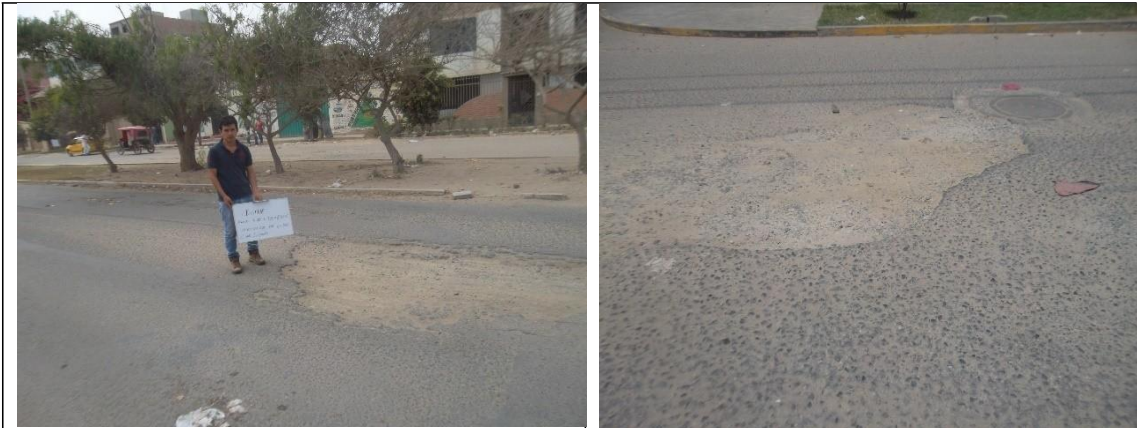
Evaluación	En la evaluación se encontró un total de 288 m ² y lo clasificamos con una gravedad 3.
Niveles de Gravedad	1: Diámetro < 0.2 m 2: Diámetro entre 0.2 y 0.5 m 3: Diámetro > 0.5 m.
Causas	Esta falla proviene de la evolución de otros deterioros y carencia de conservación vial: Desprendimiento y Fisuración de fatiga.
Posibles Medidas correctivas	a. Reparaciones por carpeta asfáltica con mezcla en caliente. b. Rehabilitación o reconstrucción.

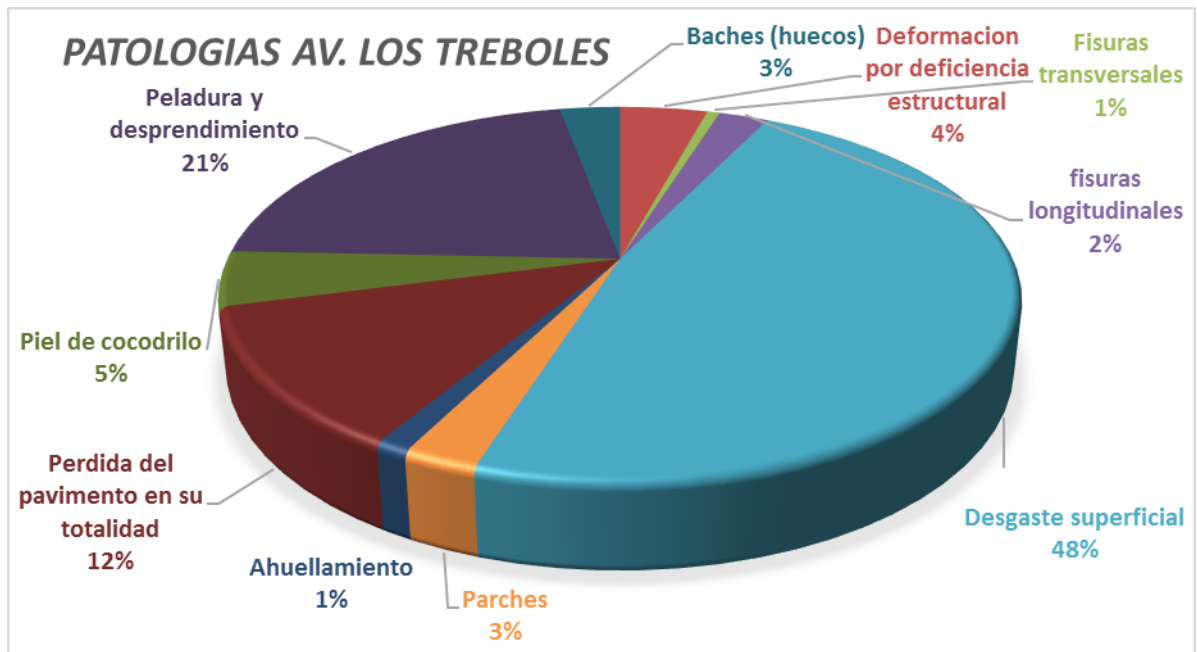
Figura 29 : Distribucion porcentual de las patologías.

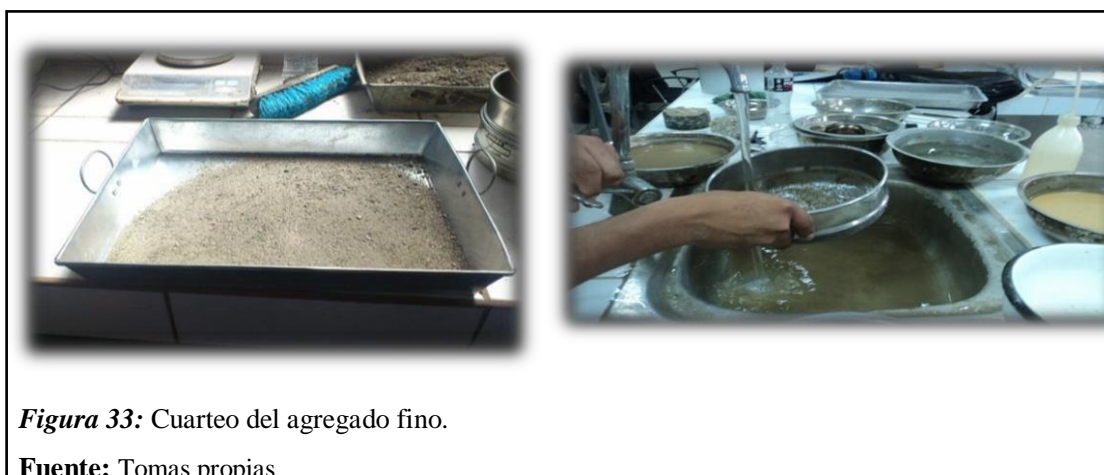
Figura 33: Cuarteo del agregado fino.

Cuarteo del agregado fino.

Para la granulometría del agregado fino debemos pesar como mínimo 500 gr.

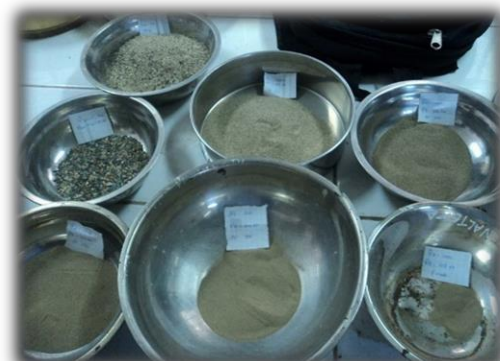
Figura 34: material a pesar.

Luego tapamos el tamiz, y empezamos a mover.

Después lo retenido se va pesando.

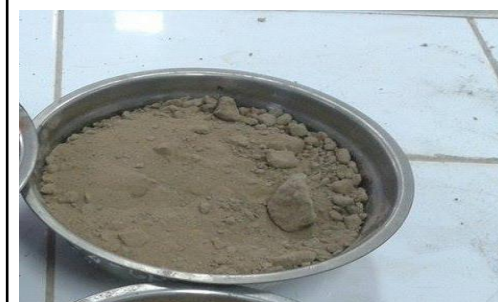
Figura 35: preparación del material.

1. Tómese una muestra que pese 150 – 200 g de una porción de material completamente mezclado que pase el tamiz de 0.425 (N° 40).

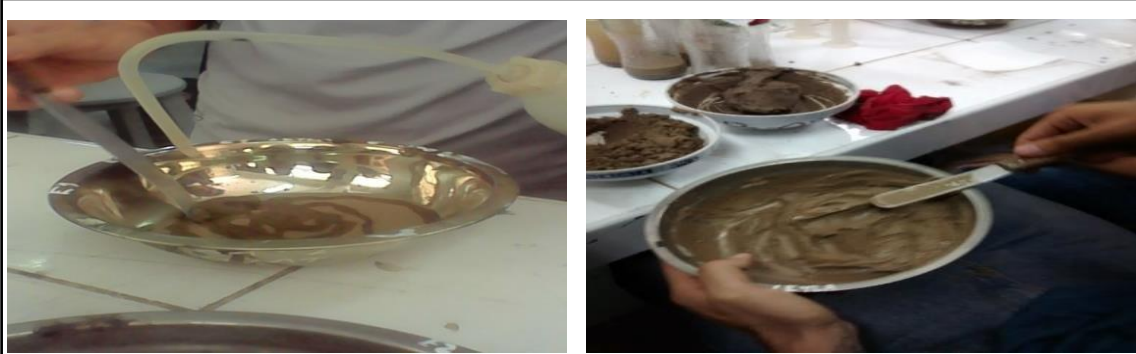
Figura 36: preparación del material.

2. Agrupamos las partículas más gruesas y con la comba de goma golpeamos hasta triturarlas.

3. Colocamos la muestra en un recipiente y mezclamos completamente con 15 a 20 ml de agua destilada, amasándola y tajándola con la espátula en forma alternada y repetida.

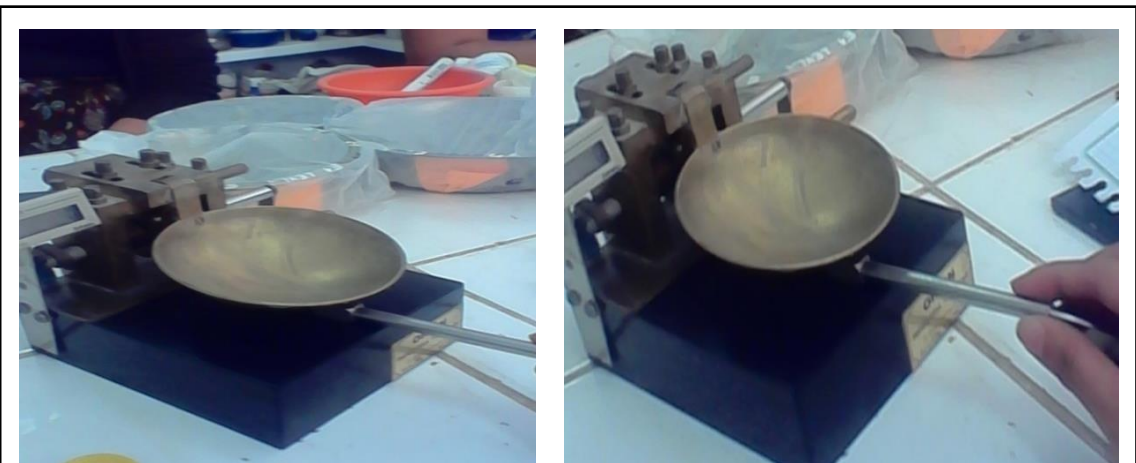
Figura 37: Copa Casagrande

4. Con ayuda del ranurador antes de utilizar la copa каза grande se comienza a calibrar que quede aproximadamente a 10 cm.

5. Colocamos una porción de la mezcla en la Copa Casagrande, extendiéndola hasta obtener la posición como se muestra en la imagen (con tan pocas pasadas de la espátula como sea posible). Nivelamos el suelo con la espátula y al mismo tiempo emparejándola hasta conseguir una profundidad de 1 cm en el punto de espesor máximo, el exceso de suelo se regresa al recipiente.

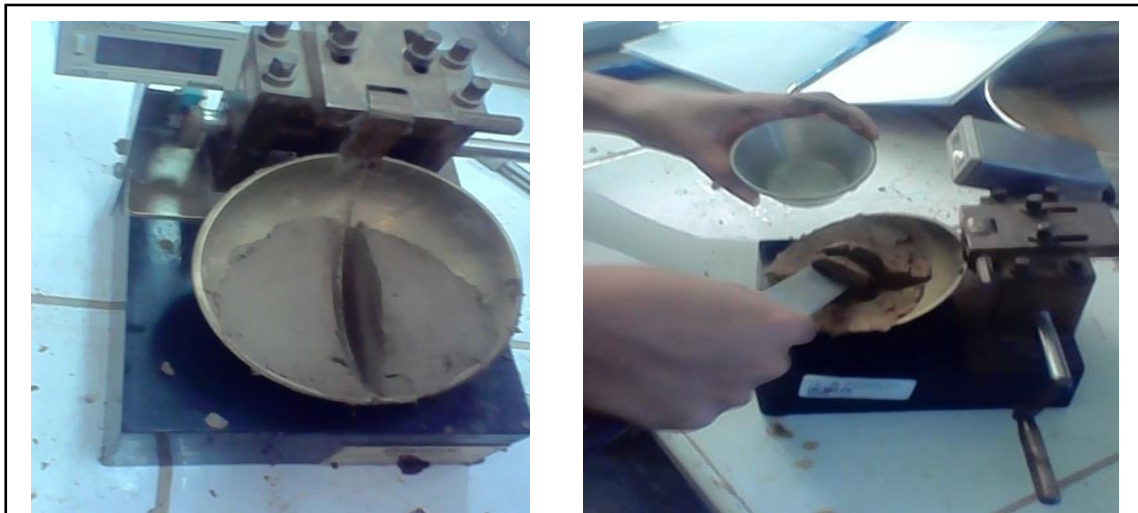
Figura 38: Tomamos la muestra próxima a la ranura cerrada

7. Giramos la manija, a una velocidad de 1,9 a 2,1 golpes por segundo, hasta que las dos mitades de la pasta de suelo se pongan en contacto en el fondo de la ranura. Anótese el número de golpes requeridos.

8. Tomamos la muestra próxima a la ranura cerrada aproximadamente del ancho de la espátula y la colocamos en una tara.

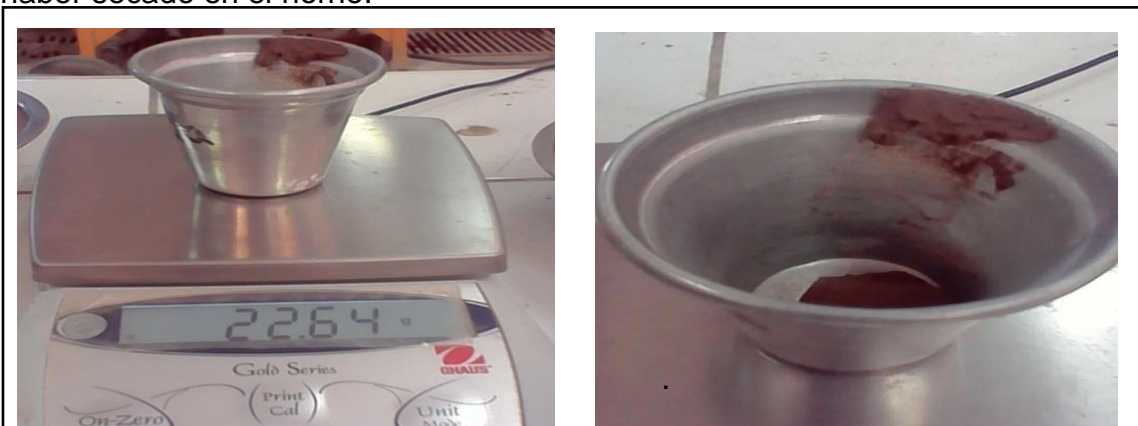
Figura 39: Tomamos la muestra próxima a la ranura cerrada

9. Pesamos y anotamos, colocamos el suelo dentro del horno a $110 \pm 5^\circ \text{C}$ y determinamos el contenido de humedad. Luego anotamos el peso después de haber secado en el horno.

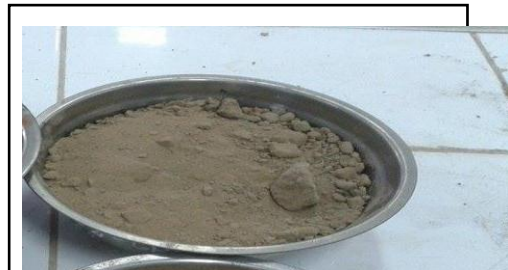
Figura 40: selección de la muestra.

1. Seleccionamos una muestra de suelo que pase la malla N° 40 una proporción de 200 g, Agrupamos las partículas más gruesas con una comba de goma.

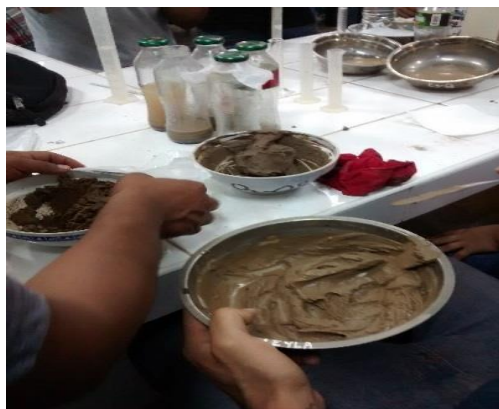
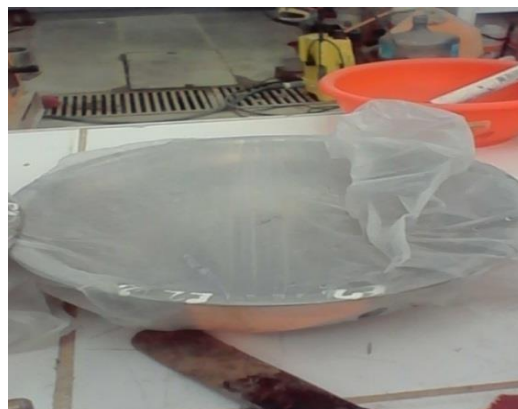
Figura 41: humedecemos la muestra.

2. Con la ayuda de una pipeta y agua destilada comienza a mojar la muestra hasta formar una pasta para luego cubrirlo con una bolsa y dejarlo por 24 horas.

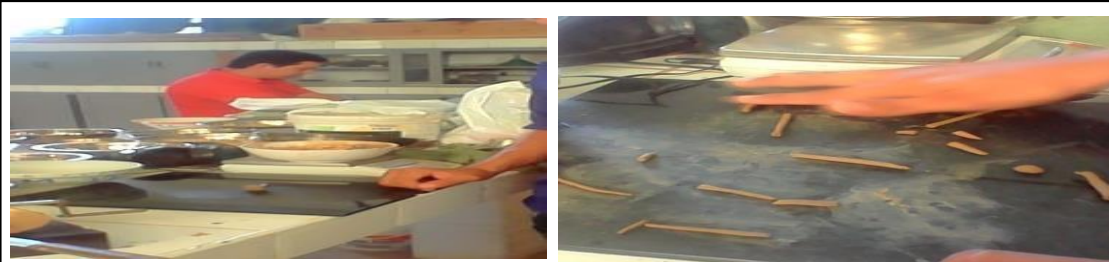
Figura 42: bastoncillo rodado sobre p. vid

3. Se sustrajo un poco de muestra y se rodó sobre una superficie limpia y lisa no absorbente en este caso fue una placa de vidrio, se rueda con los dedos de la mano, hasta tratar de alcanzar un diámetro de 3.2 mm, el bastoncillo este acto para los ensayos cuando se ve sus grietas.

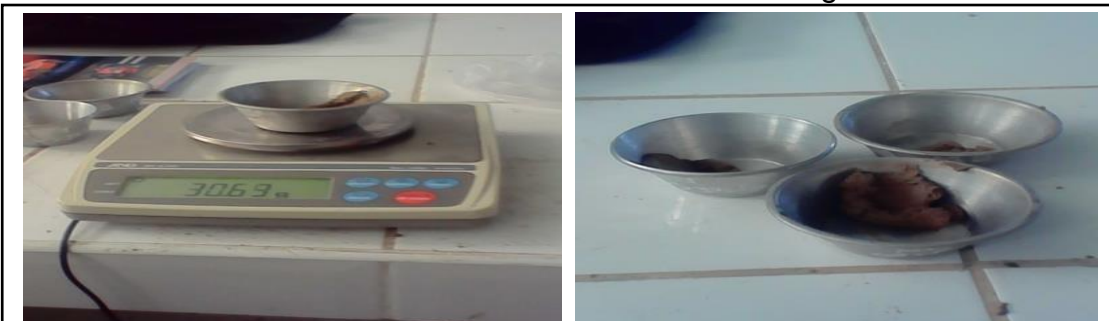
Figura 43: se pesan, al horno % de humedad

4. Después se colocó al horno durante 24 horas, se dejaron enfriar, se pesaron y se anotaron los datos.

5. Con los datos anteriores se determinó el contenido de agua en %.

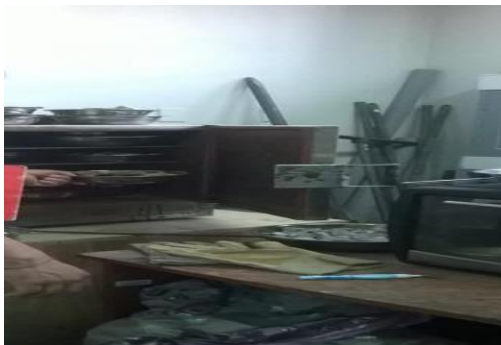
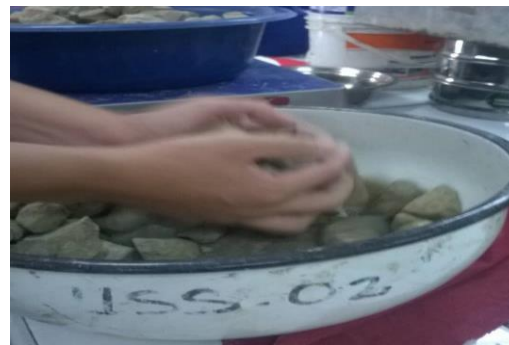
Figura 44: Pesar la muestra con precisión.

1. El material deberá ser lavado y secado en horno a una temperatura constante de 105-110°C, tamizadas según las mallas que se indican y mezcladas en las cantidades del método al que correspondan.

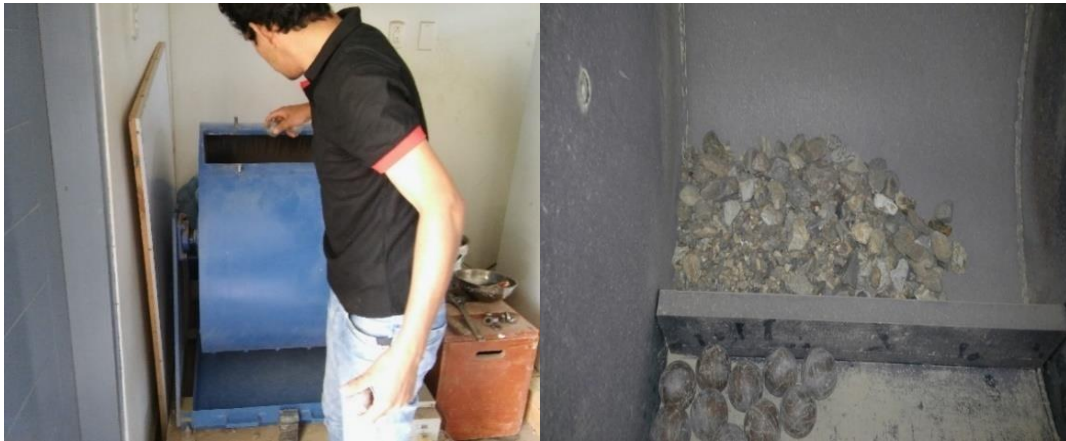
Figura 45: colocación de esferas de acero.

2. Pesar la muestra con precisión.
3. Introducir la muestra junto con la carga abrasiva en la máquina de Los Ángeles, cerrar la abertura del cilindro con su tapa, ésta tapa posee empaquetadura que impide la salida de polvo fijada por medio de pernos. Accionar la máquina, regulándose el número de revoluciones adecuado según el método.
4. Introducir la cantidad de esferas según el método a utilizar.

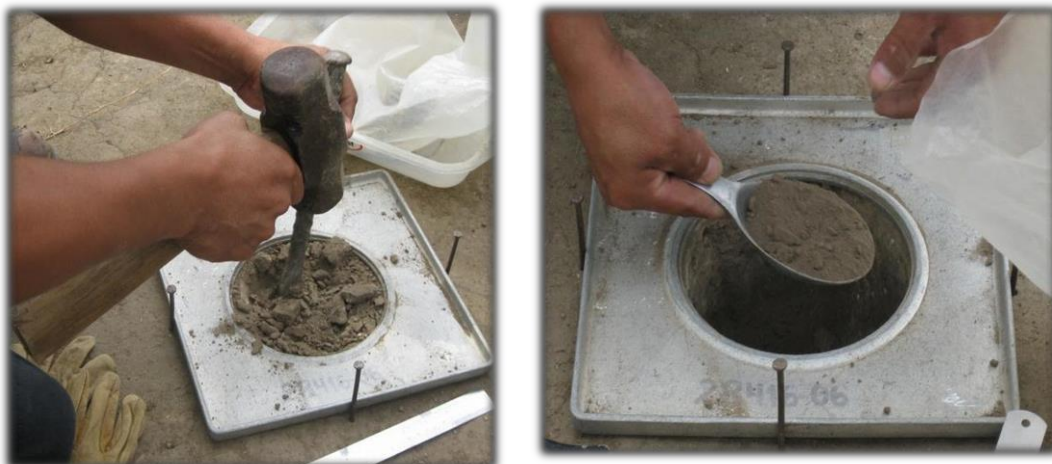
Figura 46: densidad de campo.

4. Cave el hoyo de prueba a través del orificio central en el plato de base, teniendo cuidado de evitar que se distorba o se deforme el suelo que delimitará el orificio. Los volúmenes del orificio de prueba serán tan grandes como para que sean prácticos y minimicen los errores, y en ningún caso serán más pequeños que los volúmenes indicados en la Tabla. para el tamaño máximo de la partícula del suelo removido del orificio de prueba. Los lados del orificio deben inclinarse levemente hacia adentro, y la parte central debe ser razonablemente plana o cóncava. El orificio debe mantenerse lo más libre posible de vacíos, salientes y obstrucciones fluidas ya que esto afectaría la exactitud de la prueba. Los suelos que son esencialmente granulares requieren extremo cuidado y también requieren que se cave un orificio de prueba de forma cónica.

Coloque todo el suelo excavado y cualquier otro suelo que se haya soltado durante la excavación, en un contenedor hermético que esté marcado para identificar el número de prueba. Tenga cuidado de evitar la pérdida de cualquier material. Proteja este material de cualquier pérdida de humedad hasta que se haya determinado la masa y se haya obtenido la muestra para la determinación del contenido de agua.

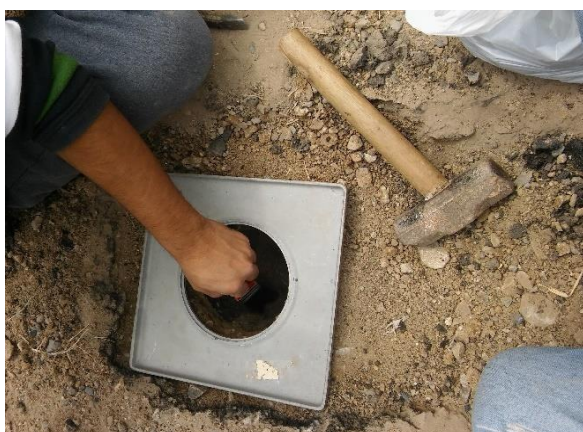
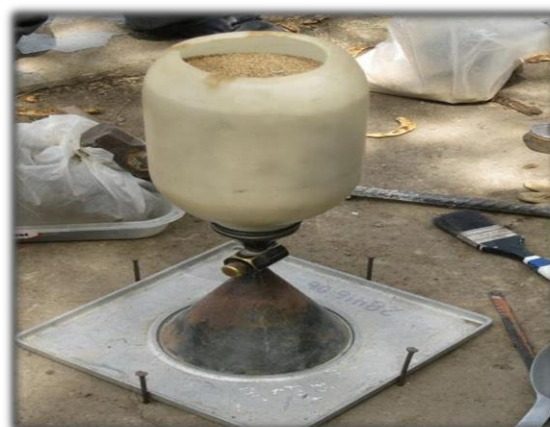
Figura 47: densidad de campo.

5. Limpie el borde del orificio del plato base, voltee el aparato de cono de arena y coloque el embudo del mismo en un orificio rebordeado en la misma posición que se marcó durante la calibración. Elimine o minimice en el área de prueba las vibraciones que pueda causar el personal que realiza la prueba o el equipo que se utiliza. Abra la válvula y deje que la arena llene el orificio, el embudo y el plato base. Trate de evitar que el aparato se sacuda o vibre mientras la arena está corriendo. Cuando la arena deje de fluir, cierre la válvula.

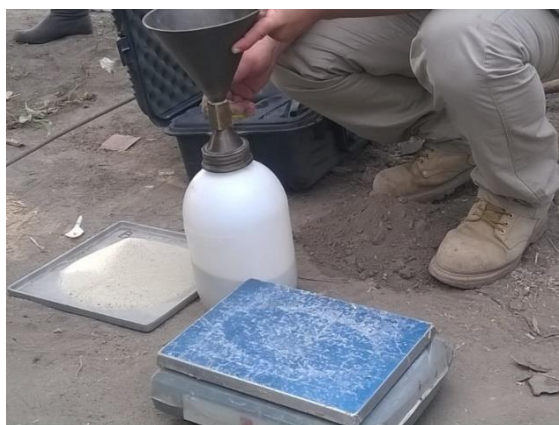
Figura 48: densidad de campo.

6. Determine la masa del aparato con la arena restante, regístrela y calcule la masa de la arena utilizada.
7. Determine y registre la masa del material húmedo que se extrajo del orificio de prueba. Cuando se requiera correcciones del material de mayor tamaño, determine la masa de este material en la malla apropiada y regístrela, teniendo cuidado de evitar pérdidas de humedad. Cuando se requiera, efectúe las correcciones apropiadas para el material de mayor tamaño

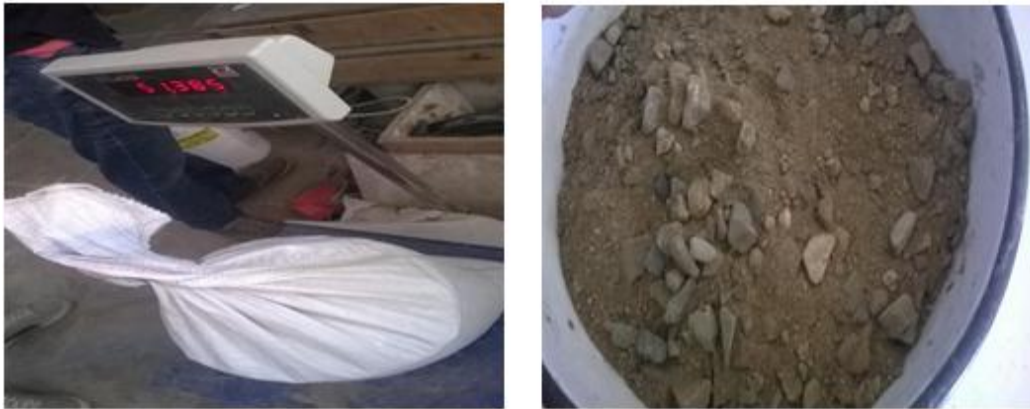
Figura 49: peso de material para proctor.

- a. Muestreamos y procedemos al cuarteo del material a ensayar.
- b. Tamizamos el material, para lo cual se hizo uso de las mallas indicadas anteriormente.
- c. Procedimos a pesar el material retenido en cada tamiz.
- d. De acuerdo a las condiciones que debe cumplir para elegir el método a usar, cumplió con las condiciones del método C.
- e. Primero se determina la granulometría, es decir se pasa por la malla por la malla N° 3/8", y luego por la malla N° 04 y así sucesivamente.
- f. Luego para este tipo de ensayo se realizó a compactación debida el cual es utilizado solo para suelos que tengan más del 30% retenido en la malla N° 3/4" (según lo estipula el reglamento de la N.T.P.)
- g. A la muestra también es necesario vaciarle agua (60 mm³)
- h. Según el ensayo realizado en esta práctica de laboratorio el suelo es de tipo "C", cuyas condiciones se detallan a continuación (el resto de

datos se incluyen en la hoja adjunta de datos): > 20% Reten. acumulado en la malla 3/8'' y < 30% Reten. acumulado en la malla 3/4'':

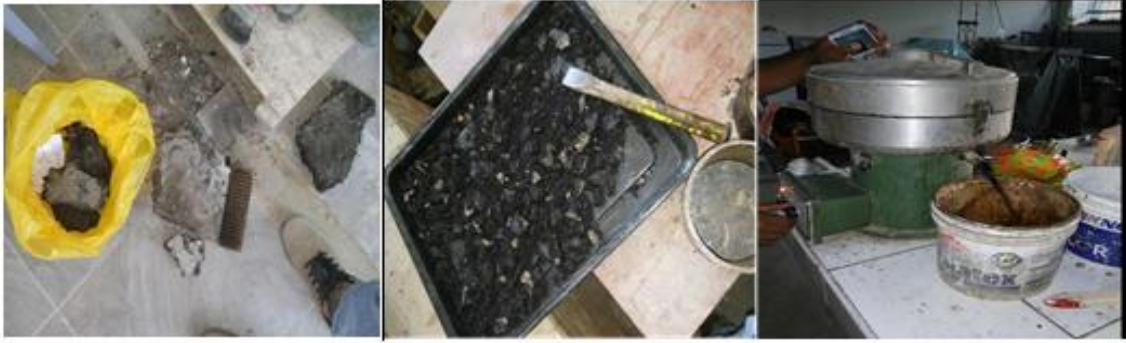
gura 51: compactacion de material en molde para proctor.

Previamente antes de realizar la extracción del asfalto, se dispone un recipiente que sirva como desagüe y reciba la combinación de (solvente + asfalto) a medida que el disolvente lave paulatinamente el asfalto de los agregados pétreos ayudado de la centrífuga.

Debe tenerse presente que debe agregarse solvente a la cámara que contiene la mezcla asfáltica hasta que se observe que dicho solvente no sale oscuro o combinado con asfalto, es decir cuando salga con su color original, en este caso amarillo claro. Finalmente se secan los agregados pétreos anteriormente lavados para pesarlos y tener el peso seco de estos.

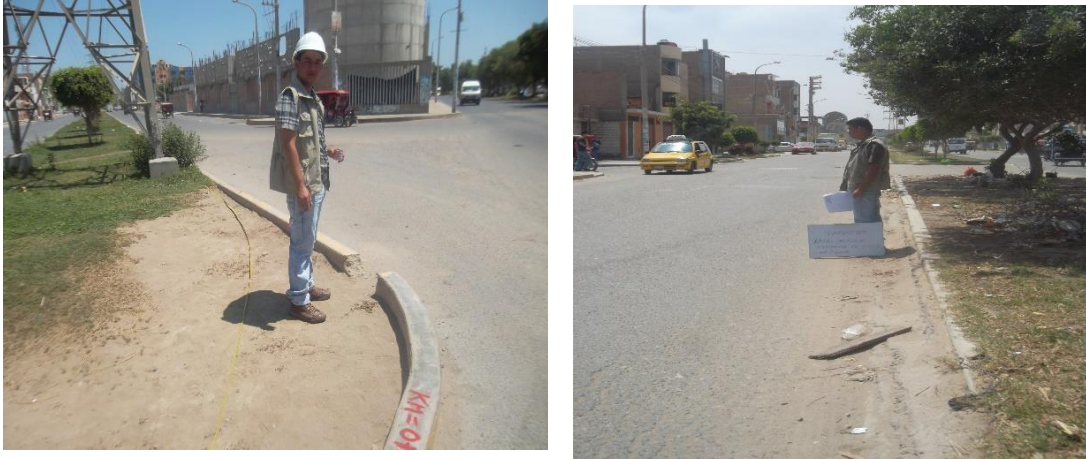
Figura 55 : Av.los treboles. De dos carriles con un separador central

La superficie de rodadura debe ser pavimentada para el caso de nuestra vía cumple con los requisitos planteados en la normativa de nuestro país – manual de diseño geométrico de carreteras del ministerio de transportes y comunicaciones. se puede observar los detalles en los planos de la sección transversal de la vía adjuntos al trabajo.

Autopista de segunda clase
