TESIS

**“EVALUACIÓN Y DETERMINACIÓN DE LAS
PATOLOGÍAS DEL PAVIMENTO ASFÁLTICO EN
LA AV. LOS TRÉBOLES – DISTRITO DE
CHICLAYO – PROVINCIA DE CHICLAYO -
DEPARTAMENTO LAMBAYEQUE.”**

**“EVALUACIÓN Y DETERMINACIÓN DE LAS
PATOLOGÍAS DEL PAVIMENTO ASFÁLTICO EN LA AV.
LOS TRÉBOLES – DISTRITO DE CHICLAYO – PROVINCIA
DE CHICLAYO - DEPARTAMENTO LAMBAYEQUE.”**

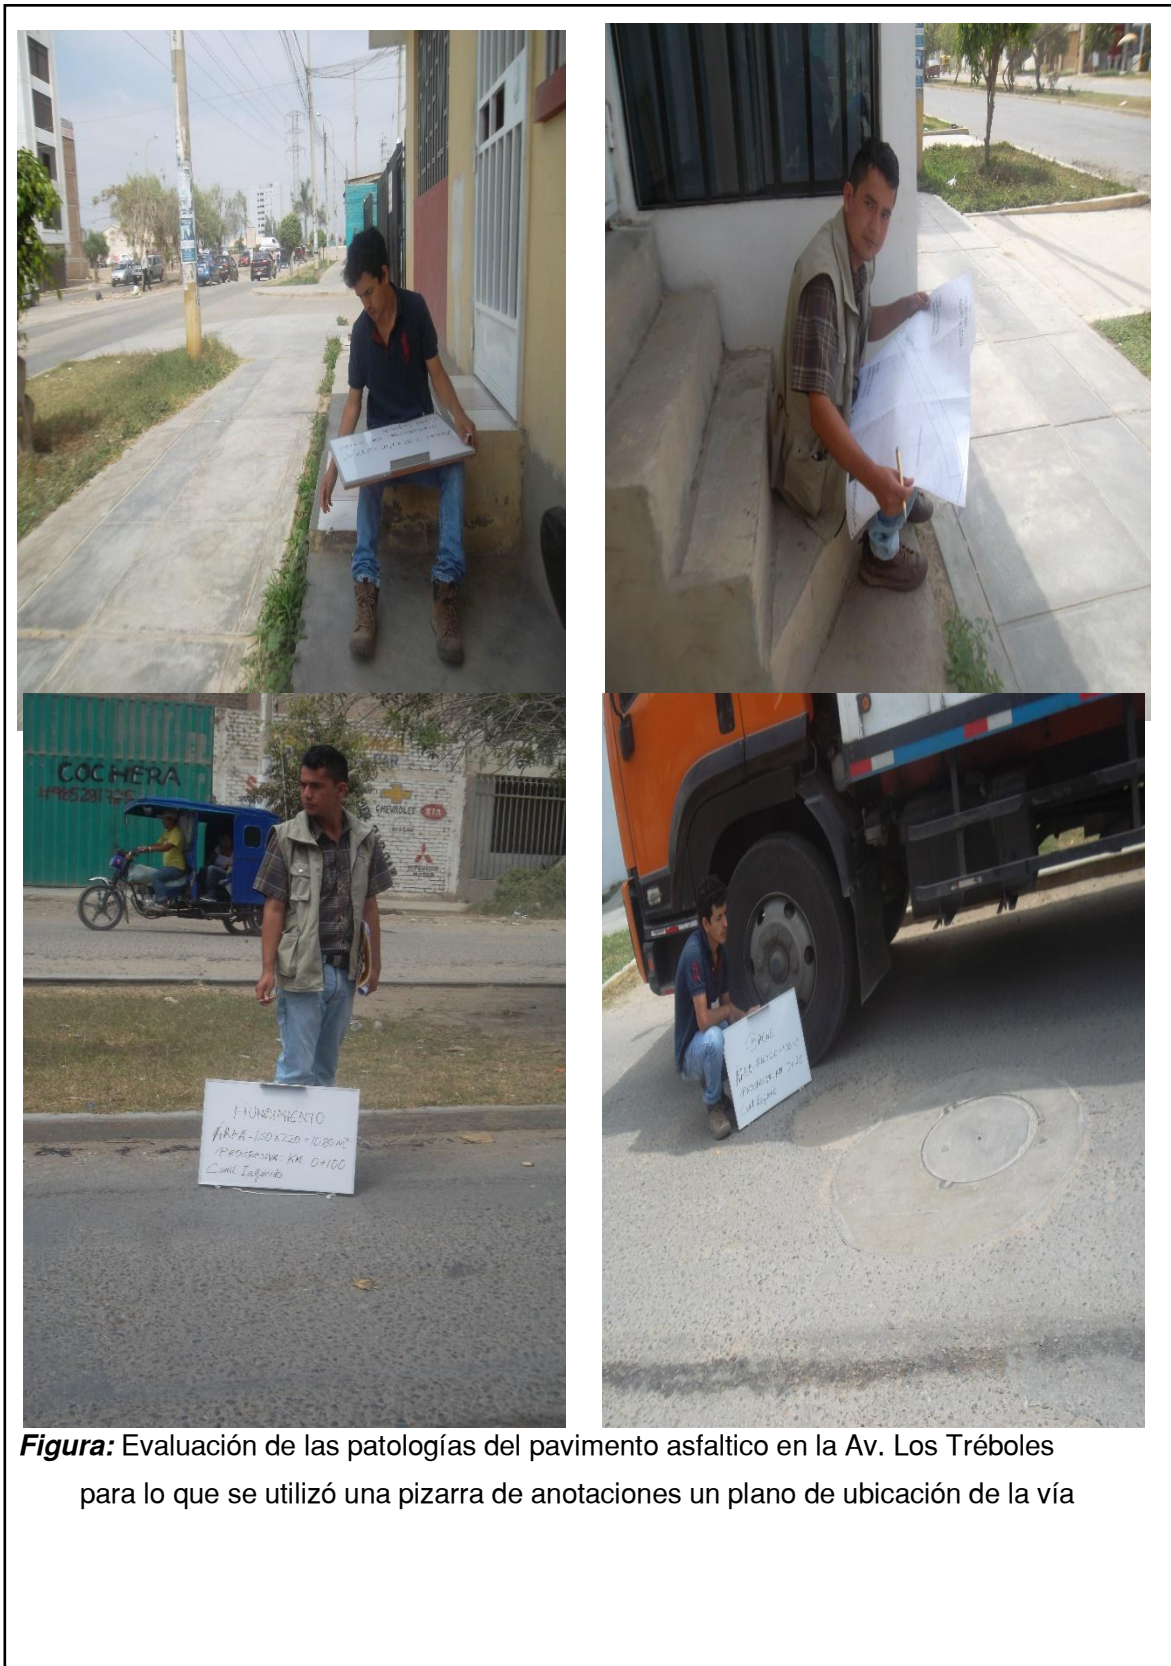
Figura: Evaluación de las patologías del pavimento asfáltico en la Av. Los Tréboles para lo que se utilizó una pizarra de anotaciones un plano de ubicación de la vía

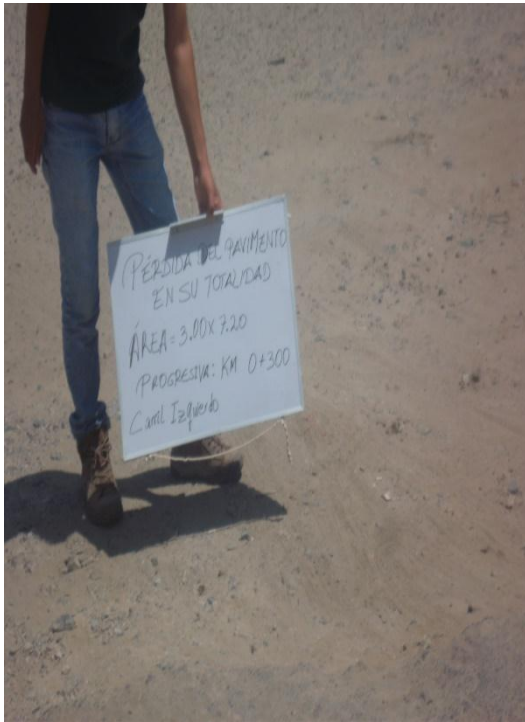
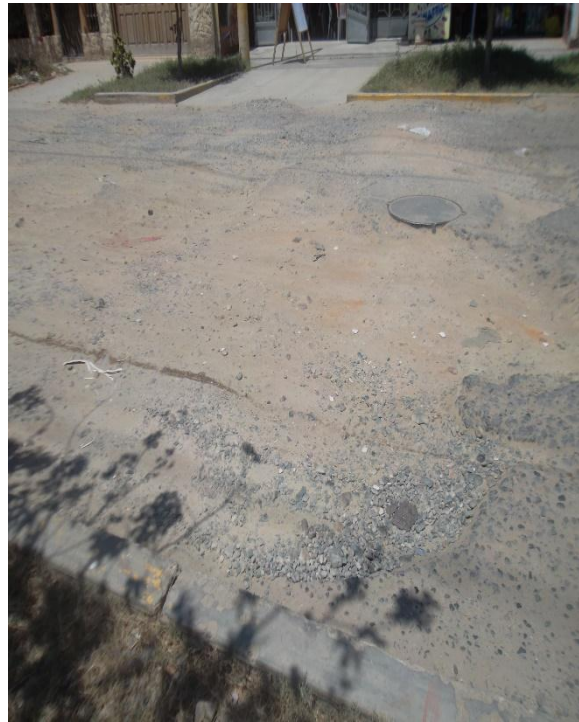
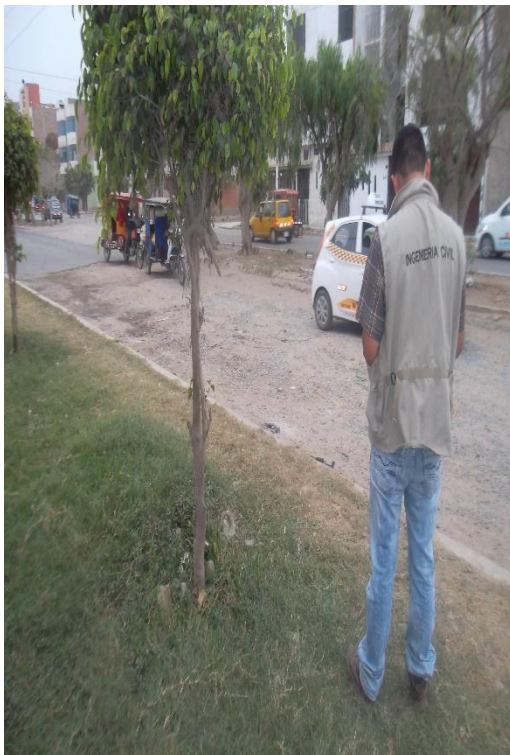
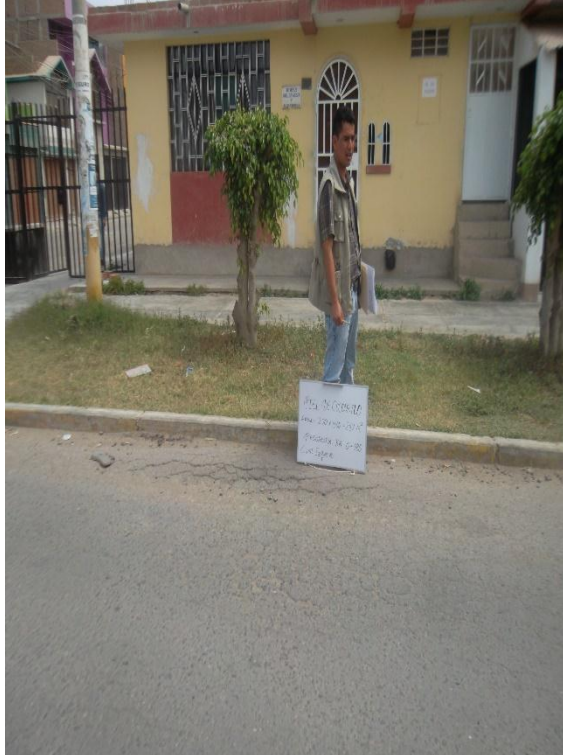
Figura: se observan las fallas del pavimento como son piel de cocodrilo.

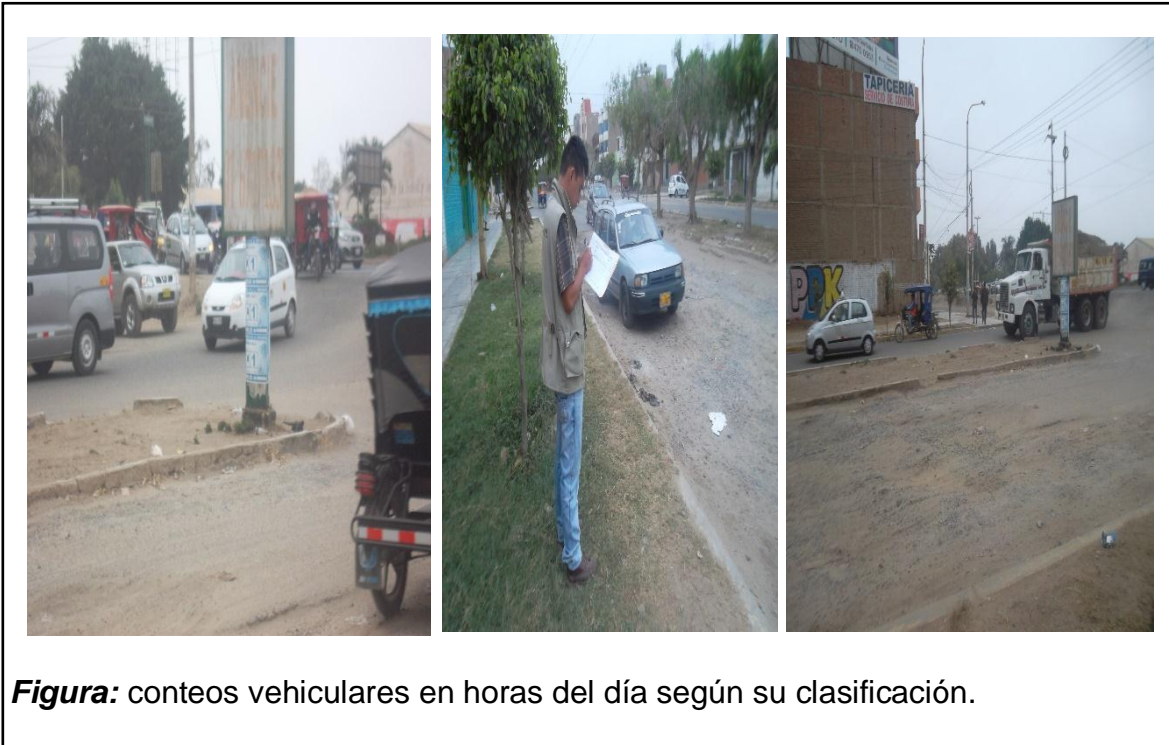
Figura: conteos vehiculares en horas del día según su clasificación.
