**FACULTAD DE INGENIERÍA ARQUITECTURA Y  
URBANISMO**

**TESIS**

**“EVALUACIÓN DEL ÍNDICE DE DAÑO MEDIANTE  
HIROSAWA PARA DETERMINAR LA  
VULNERABILIDAD SÍSMICA EN LOS CENTROS  
EDUCATIVOS EN LA VICTORIA, CHICLAYO”**

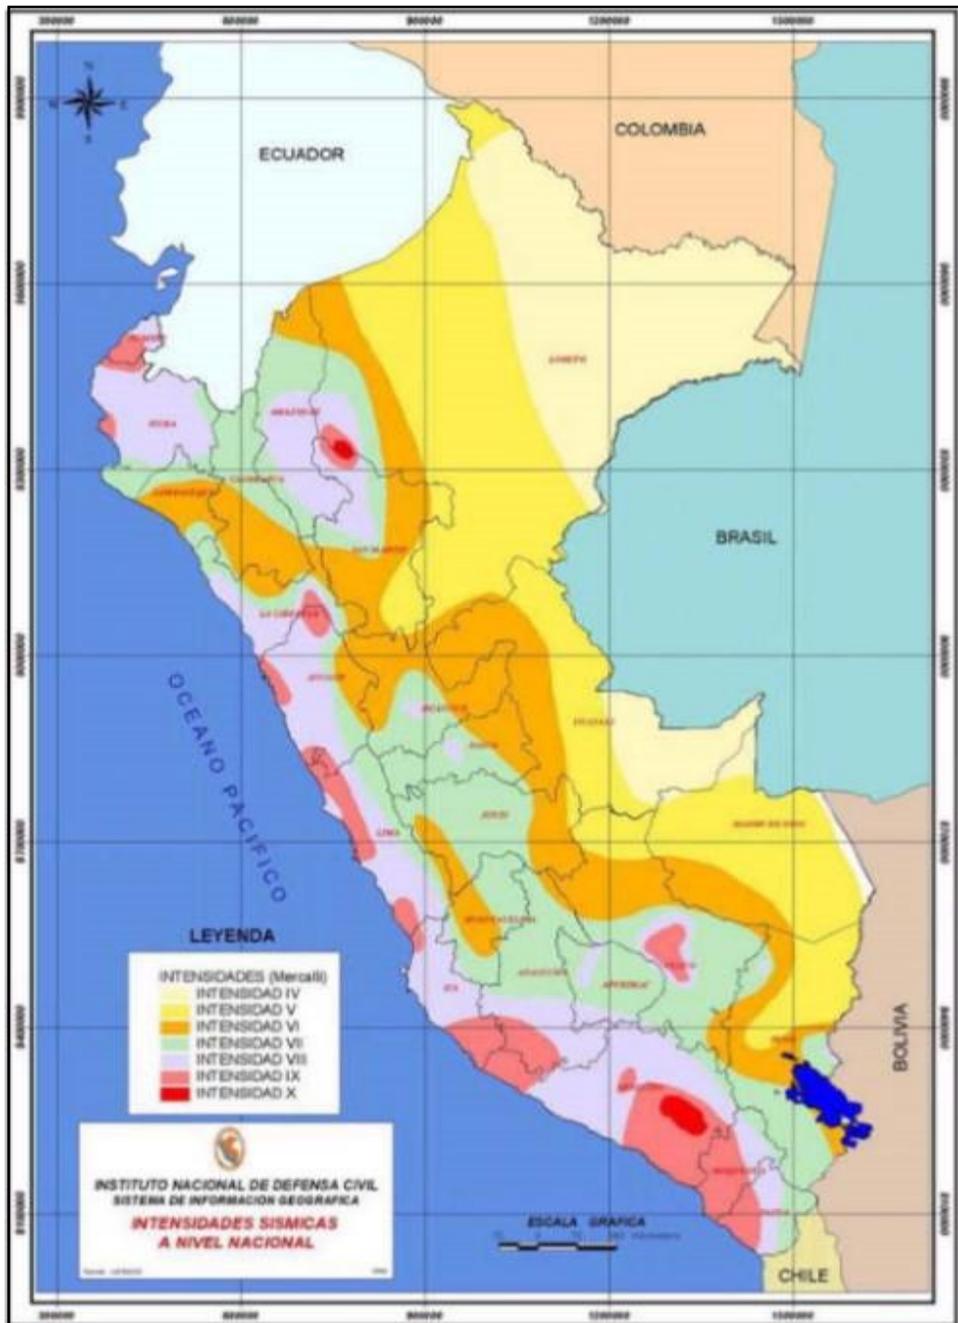
*Figura 5: Zona Sísmica*  
*Fuente: Norma E-030,2018*

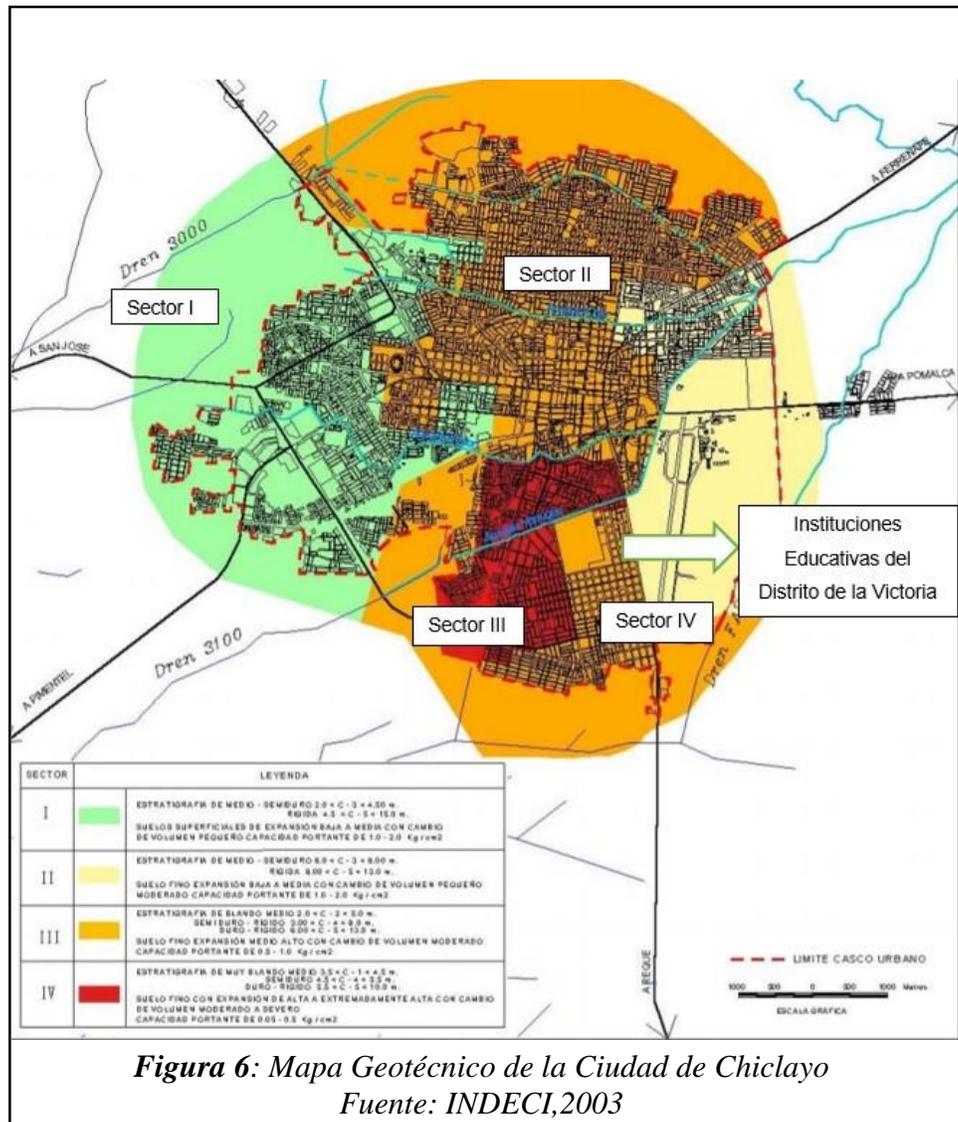
En la Tesis Microzonificación de la ciudad de Chiclayo y zonas de Expansión para la Reducción de Desastres-200 se determinó 4 sectores en la ciudad de Chiclayo. El distrito de la Victoria, el cual es nuestra área de estudio, se encuentra ubicada en el sector III y sector IV.

**Figura 6:** Mapa Geotécnico de la Ciudad de Chiclayo  
Fuente: INDECI, 2003

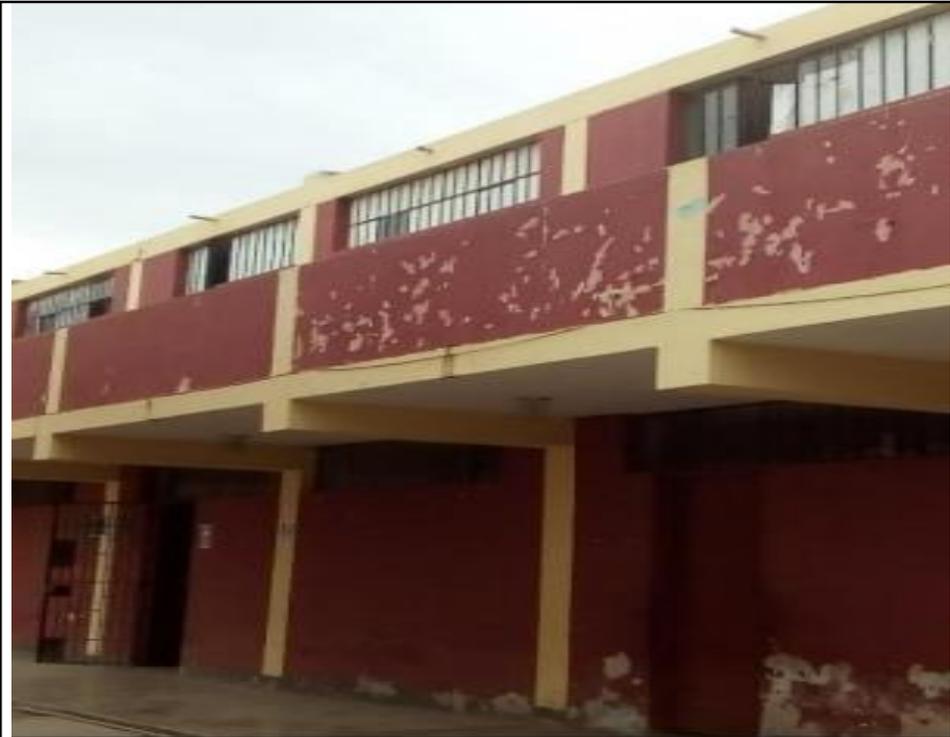
**Figura 18:** Carencia de rigidez lateral en las direcciones a los pórticos.  
Fuente: Institución Educativa Carlos Augusto Salaverry

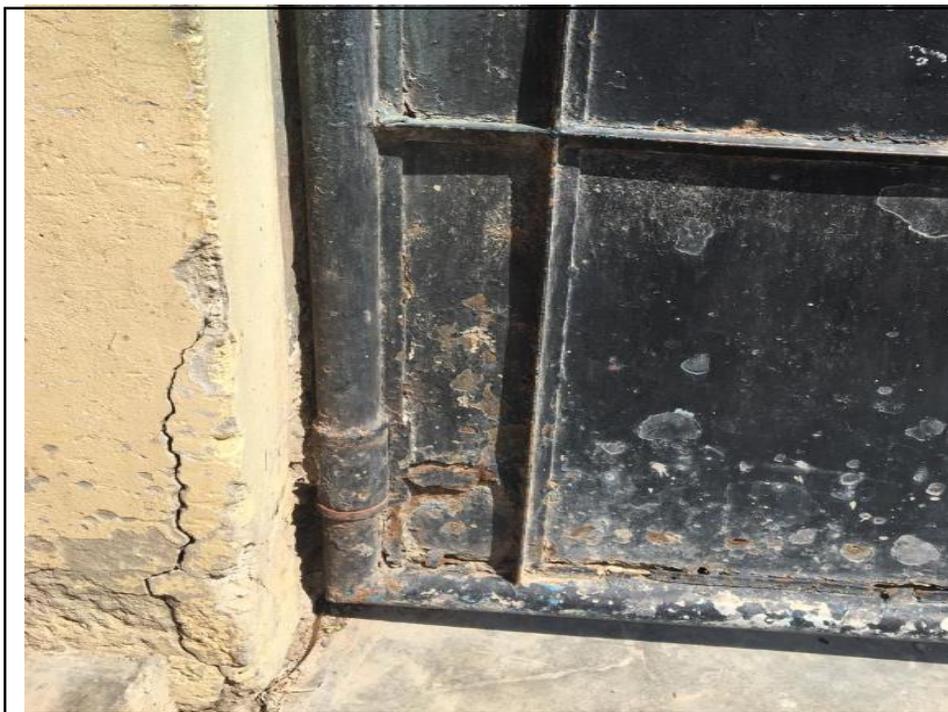
Fuente: Institución Educativa Andrés Avelino Mariscal Cáceres

**Figura 23:** Fisuramiento.

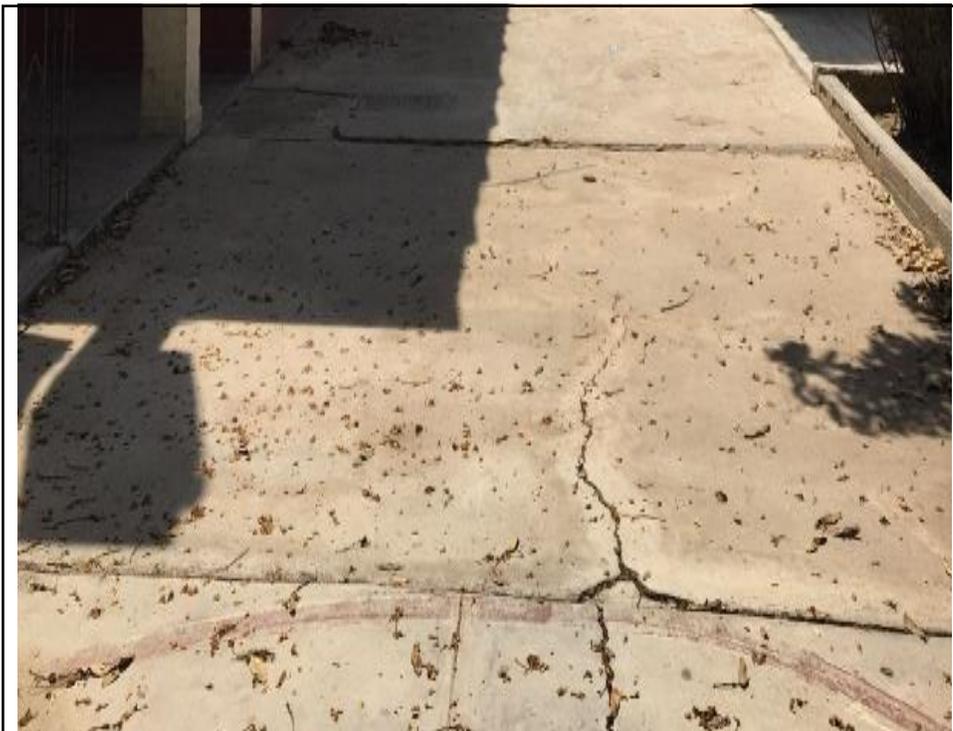
***Figura 25: Agrietamiento***  
*Fuente: Institución Educativa Andrés Avelino Mariscal Cáceres*

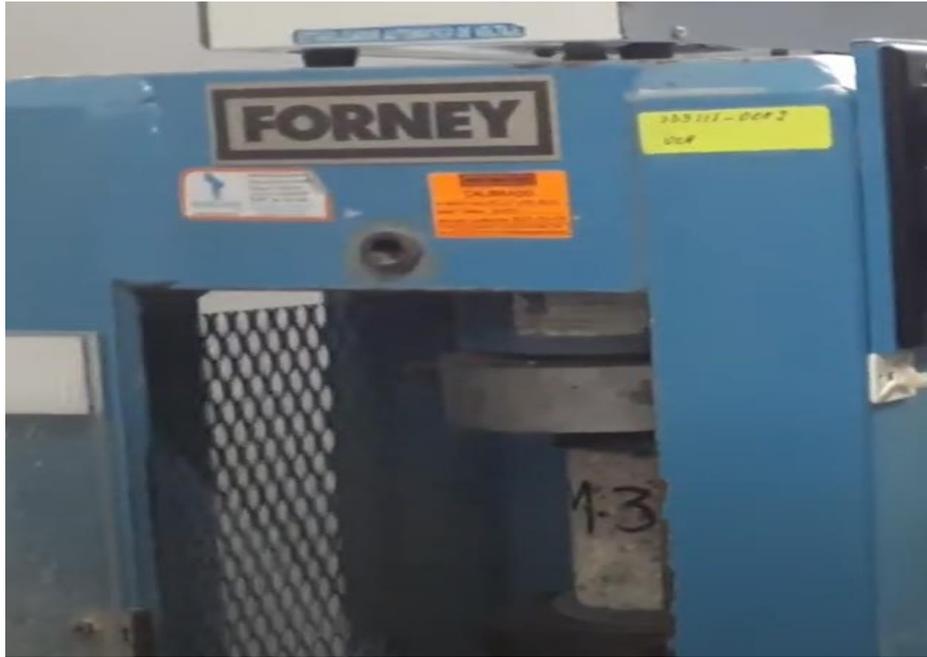
*Figura 42: Rotura de núcleo de diamantina*

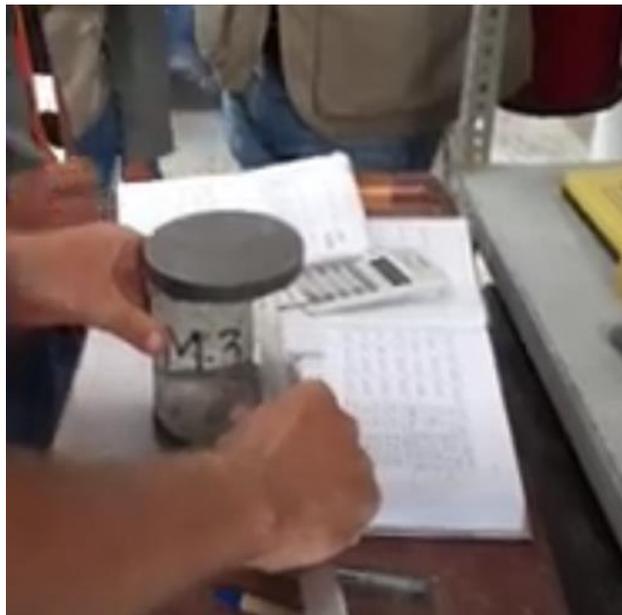
*Figura 43: Núcleos de Diamantina*

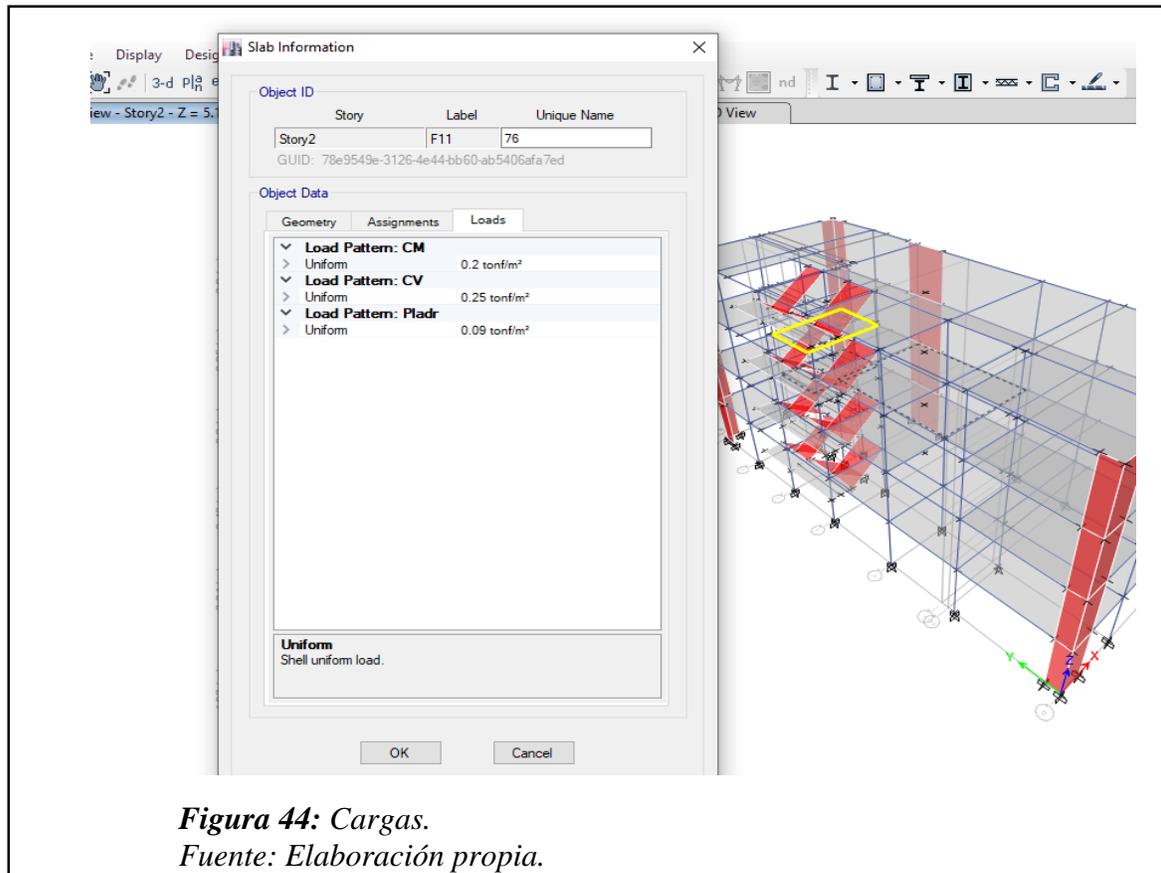
El metrado se hará mediante el método de área tributaria o zonas de influencia separando la carga muerta de la carga viva. Los valores de cargas y pesos unitarios a usar son los siguientes y han sido tomados de la NTE E.020 de Cargas del Reglamento Nacional de Edificaciones.

**Figura 44:** Cargas.  
Fuente: Elaboración propia.

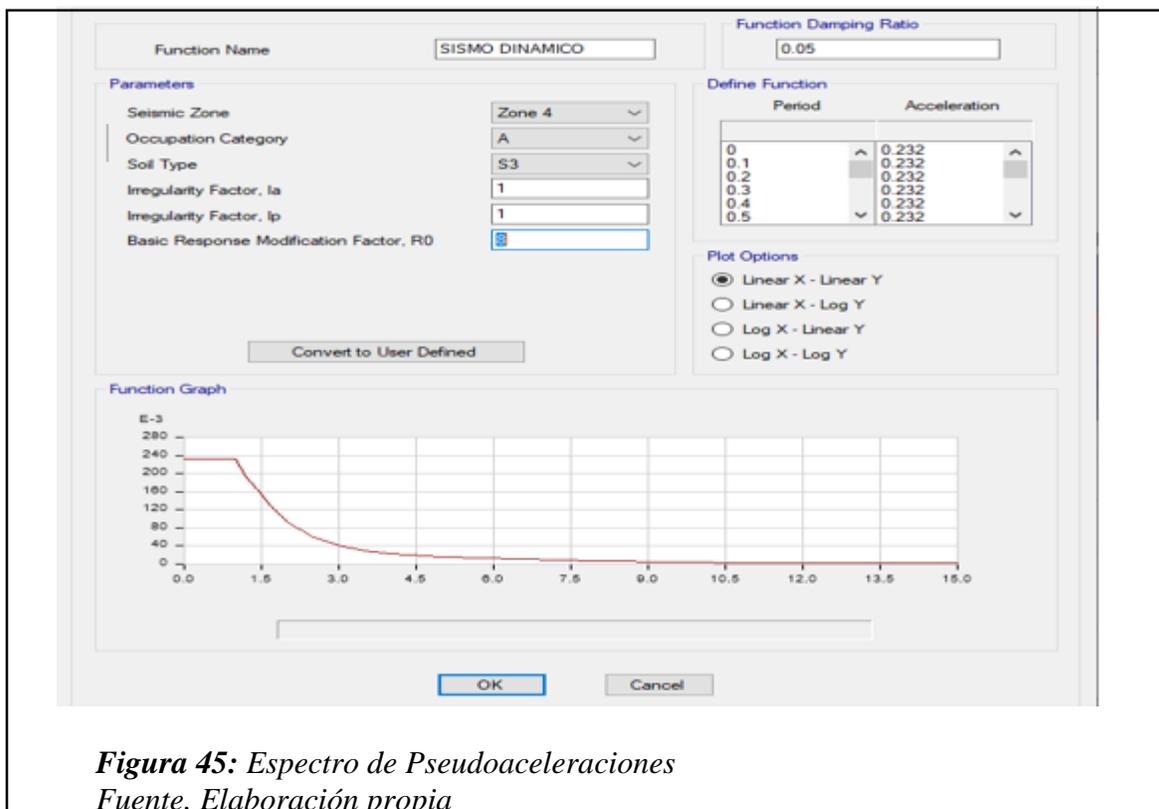
El espectro de pseudoaceleraciones con el factor de reducción  $R=8.00$

**Figura 45:** Espectro de Pseudoaceleraciones  
Fuente. Elaboración propia

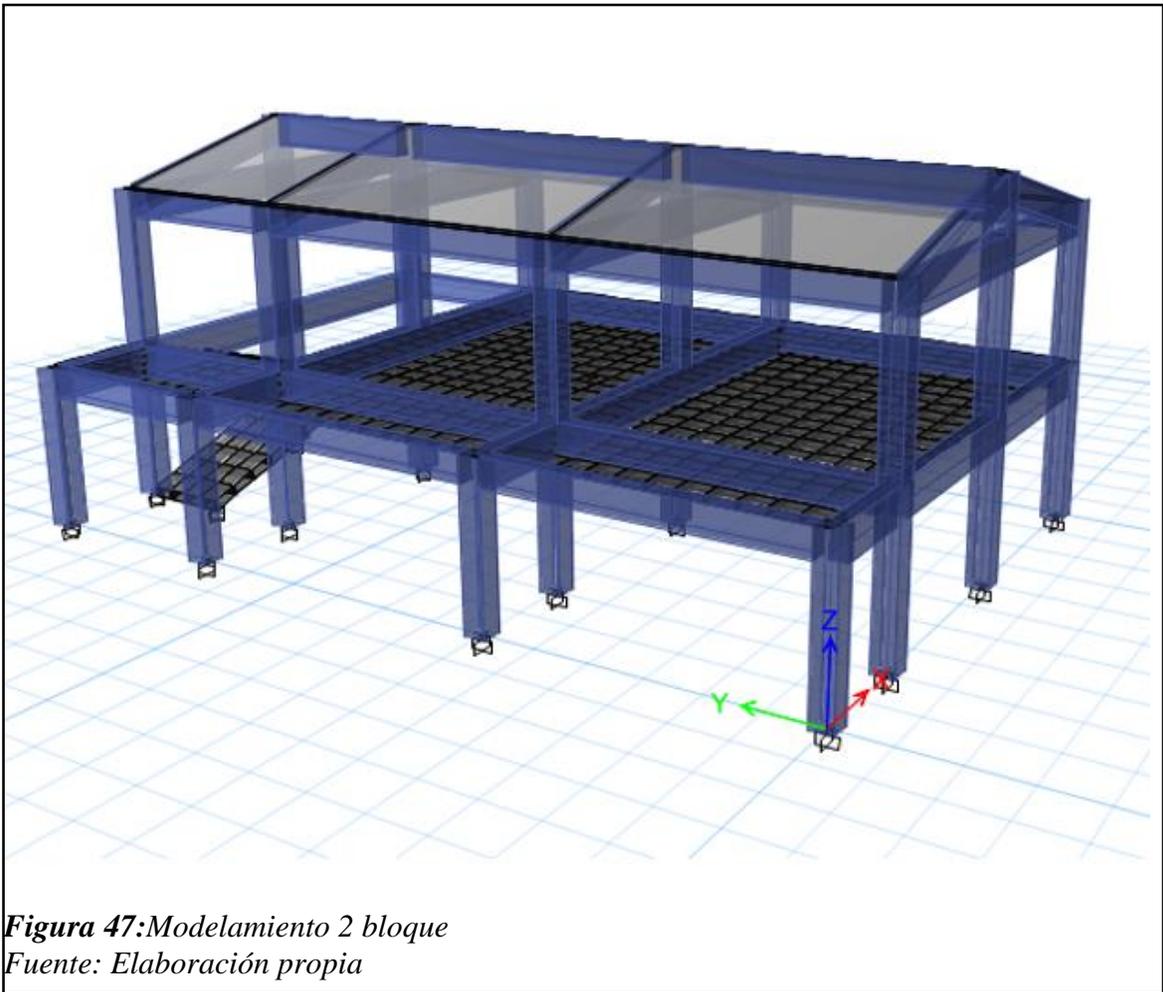
**Figura 47:** Modelamiento 2 bloque  
Fuente: Elaboración propia

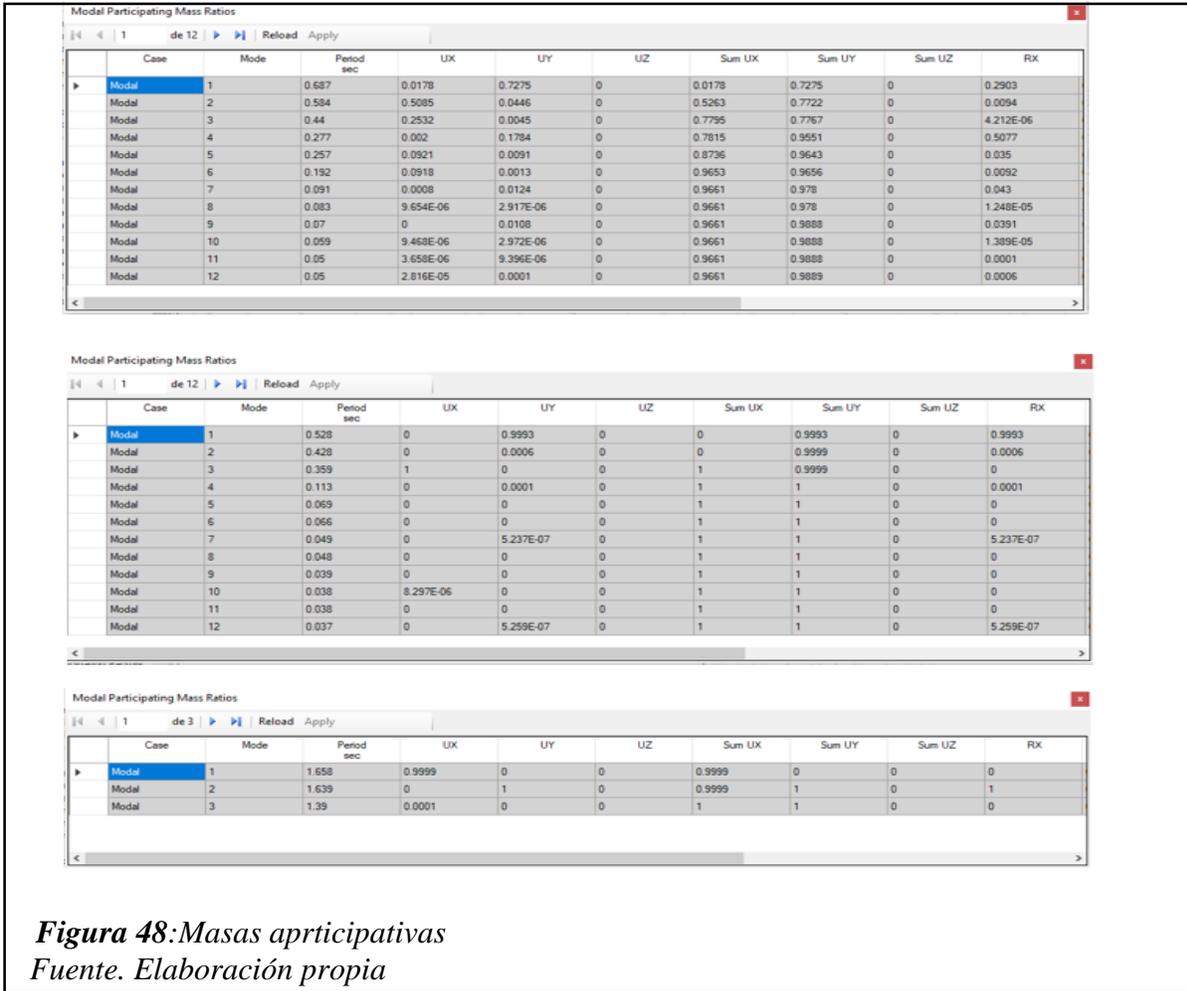
Los modos de vibración podrán determinarse por un procedimiento de análisis que considere apropiadamente las características de rigidez y la distribución de las masas. En cada dirección se considerarán aquellos modos de vibración cuya suma de masas efectivas sea por lo menos el 90% de la masa total, pero deberá tomarse en cuenta por lo menos los tres primeros modos predominantes en la dirección de análisis.

**Figura 48:** Masas participativas  
Fuente. Elaboración propia

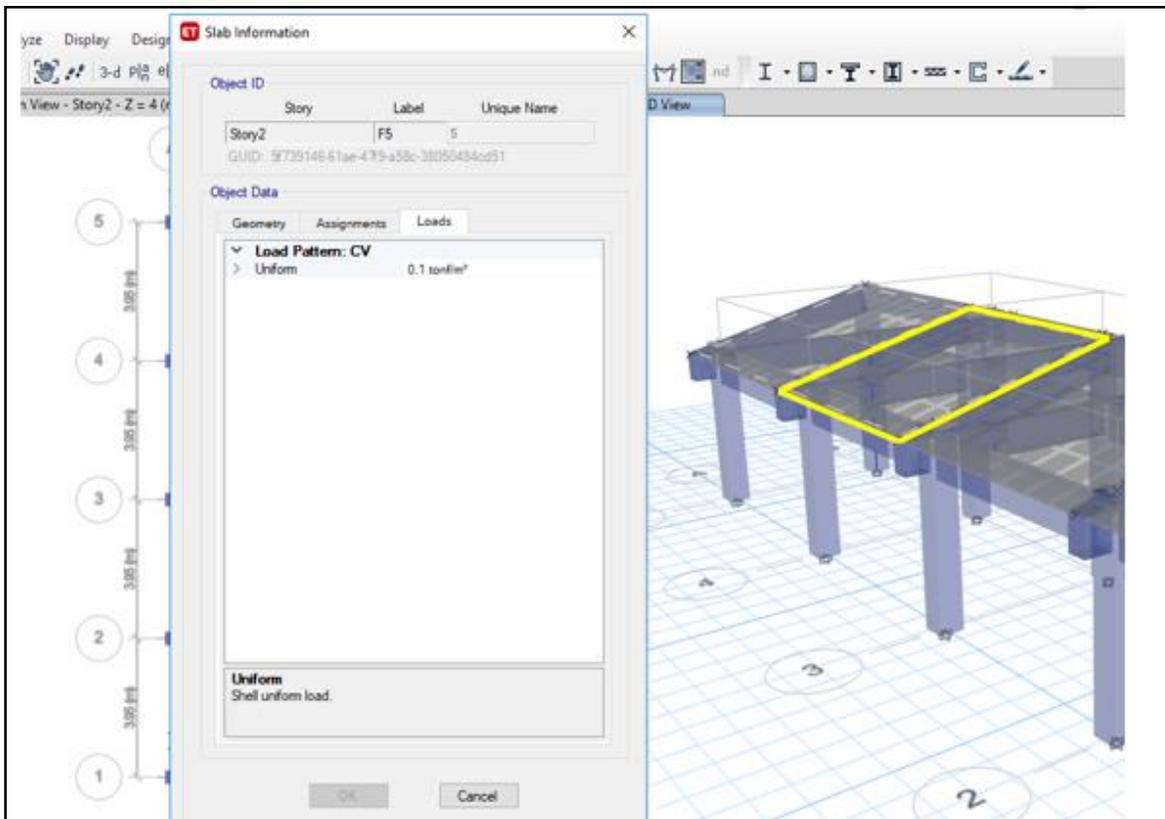
El metrado se hará mediante el método de área tributaria o zonas de influencia separando la carga muerta de la carga viva. Los valores de cargas y pesos unitarios a usar son los siguientes y han sido tomados de la NTE E.020 de Cargas del Reglamento Nacional de Edificaciones.

**Figura 49:** Cargas Vivas  
*Fuente: Elaboración propia*

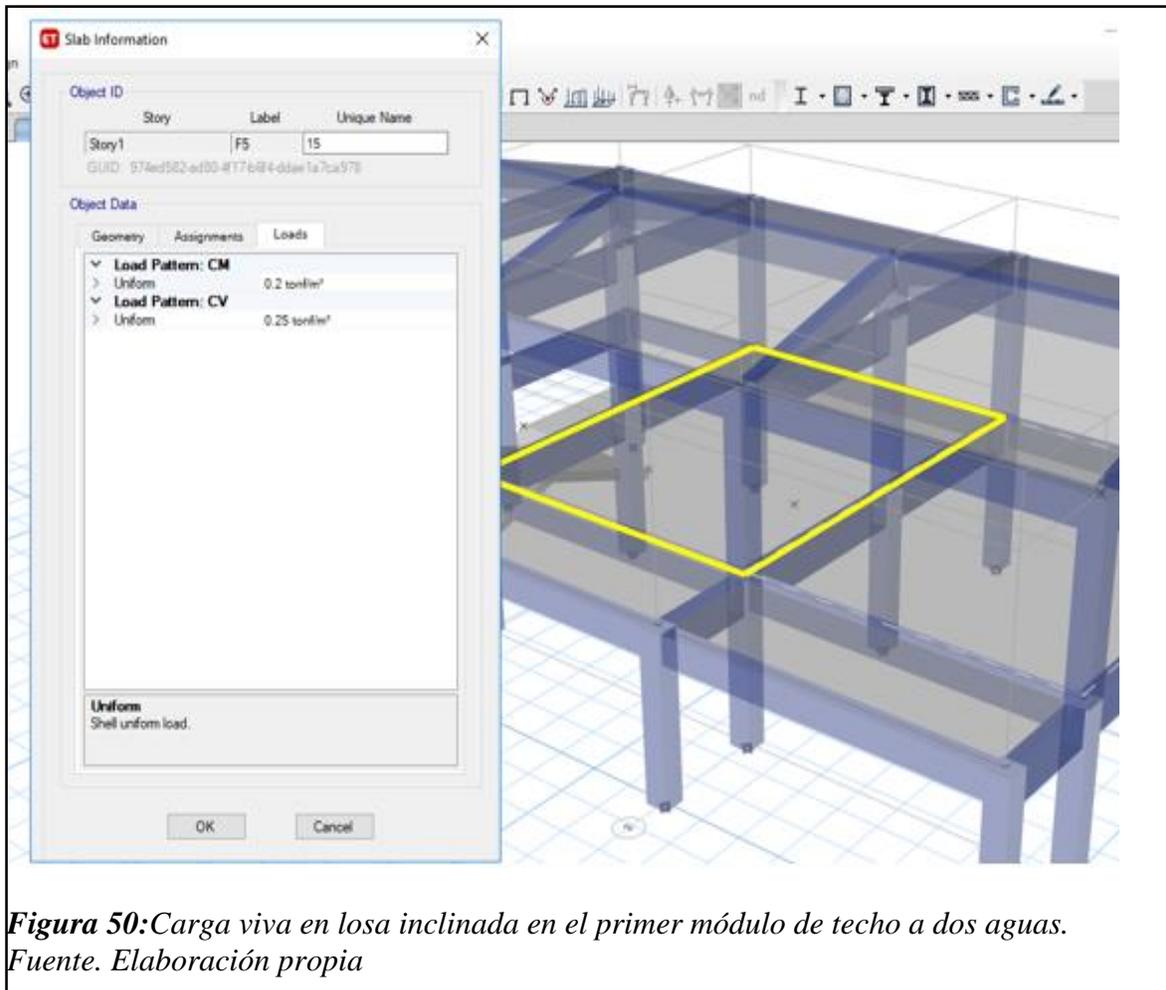
**Figura 50:** Carga viva en losa inclinada en el primer módulo de techo a dos aguas.  
Fuente. Elaboración propia

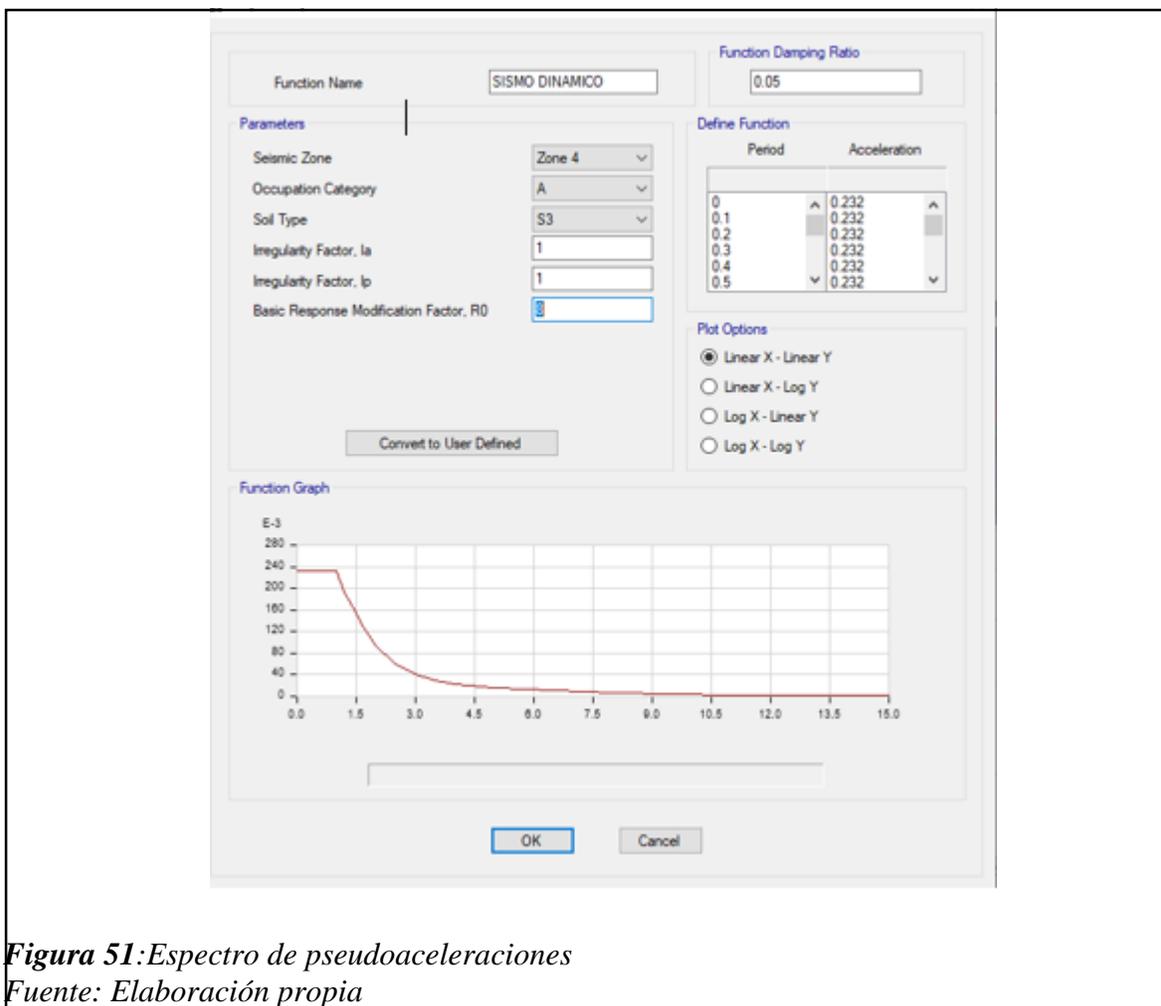
El espectro de pseudoaceleraciones con el factor de reducción  $R=8.00$ .

**Figura 51:** Espectro de pseudoaceleraciones  
Fuente: Elaboración propia

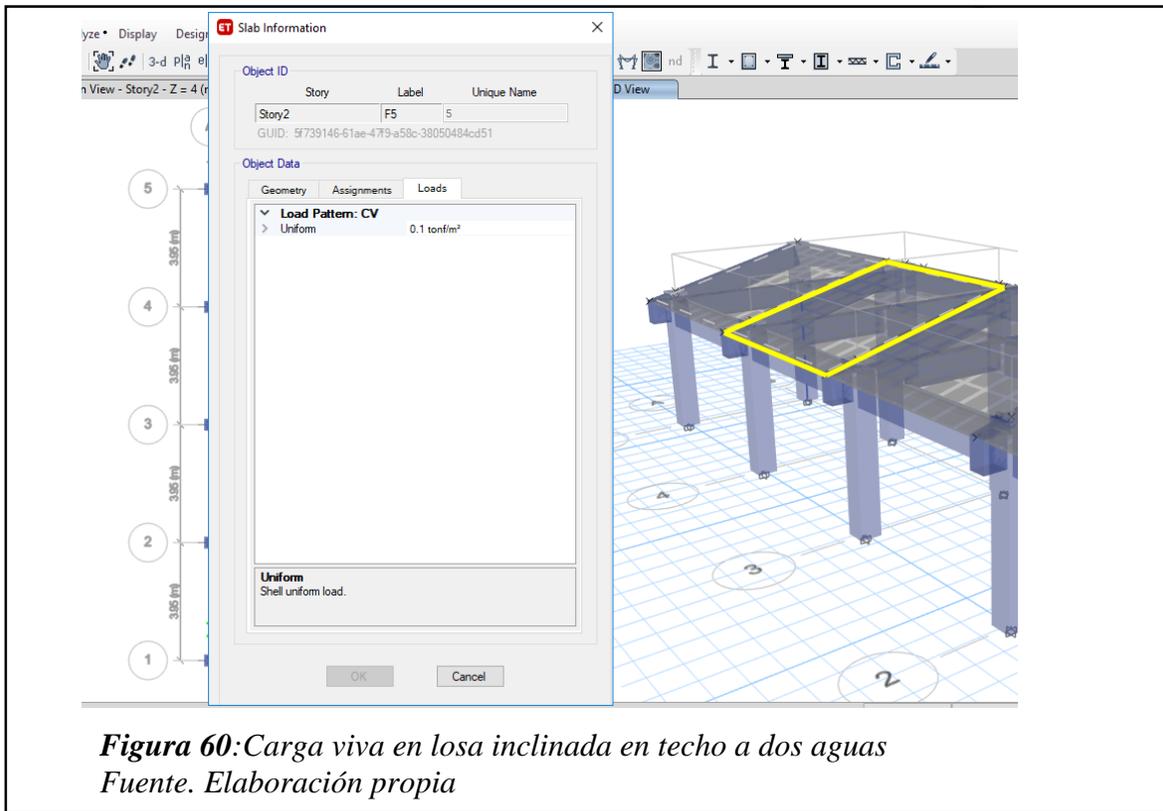
El metrado se hará mediante el método de área tributaria o zonas de influencia separando la carga muerta de la carga viva. Los valores de cargas y pesos unitarios a usar son los siguientes y han sido tomados de la NTE E.020 de Cargas del Reglamento Nacional de Edificaciones.

**Figura 60:** Carga viva en losa inclinada en techo a dos aguas  
Fuente. Elaboración propia
