FACULTAD DE CIENCIAS EMPRESARIALES
ESCUELA ACADÉMICO PROFESIONAL DE TURISMO Y
NEGOCIOS

TESIS

EVALUACIÓN DE LA INFRAESTRUCTURA E
INSTALACIONES TURÍSTICAS PARA EL TURISTA
CON DISCAPACIDAD MOTRIZ EN EL SANTUARIO
HISTÓRICO BOSQUE DE PÓMAC

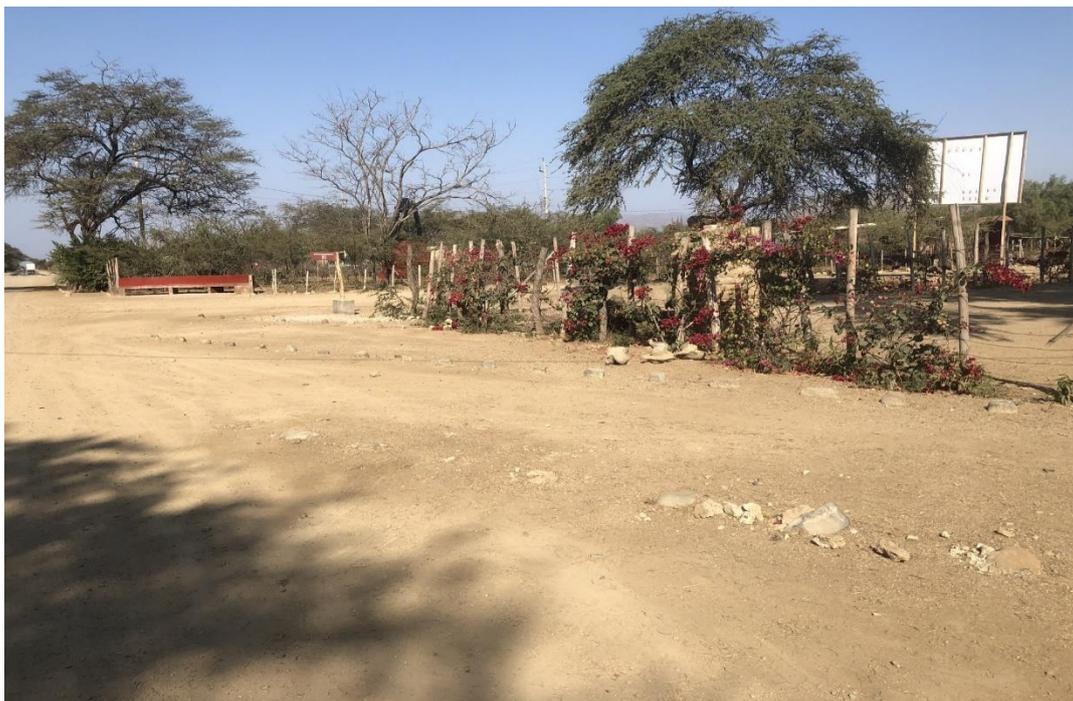
Cada uno de estos estacionamientos, poseen piedras que separan los espacios de cada uno y una señalización en general; sin embargo, debido a que las medidas y la señalización son muy generales, dificulta a las personas con discapacidad motriz que visitan el Santuario a poder tener estacionamientos exclusivos para ellos, teniendo en cuenta sus necesidades.

Para que este espacio que va a poseer las medidas de 3.80 m x 5.00 m., se pueda diferenciar de los demás, se plantea implementar una señalización que permita identificar que ese estacionamiento es exclusivo para personas con discapacidad motriz, esta señalización es de acuerdo al Manual de Señalización Turística actualizado, respetando los recursos ambientales y teniendo en cuenta todas las especificaciones en colores y demás que se debe tener.

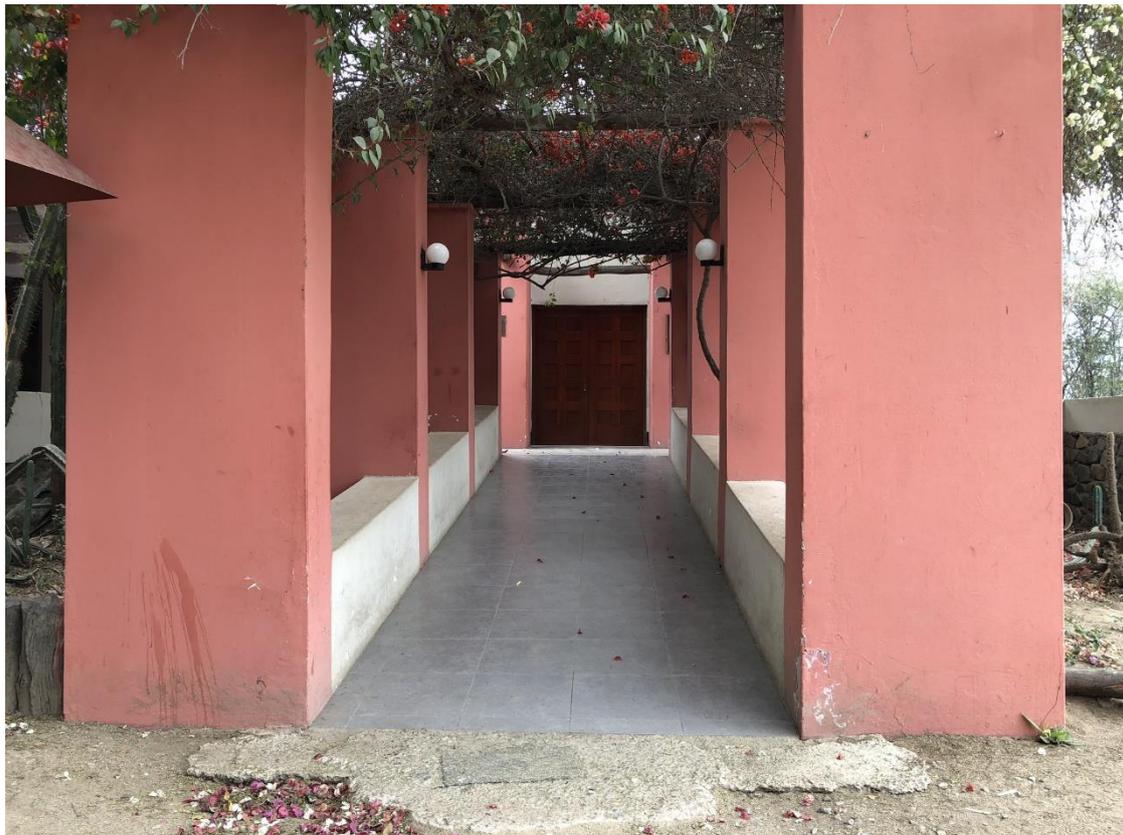
La entrada principal al Santuario Histórico Bosque de Pómac, no posee las condiciones básicas necesarias para el libre ingreso y sin dificultades de las personas con discapacidad motriz, debido a la existencia de una estructura de cemento que debería servir como rampa, pero que en realidad se encuentra deteriorada y en malas condiciones.

Este ingreso es importante porque dirige a los visitantes hacia la compra de su entrada y registro de su visita en la boletería, la visita al centro de interpretación y los servicios higiénicos.

Esta estructura de cemento tendrá como mínimo 90 cm. de ancho, con una diferencia de nivel que se encuentra entre 0.26 hasta los 0.75 m. y deberá mantener como rango el 10% de pendiente máxima.

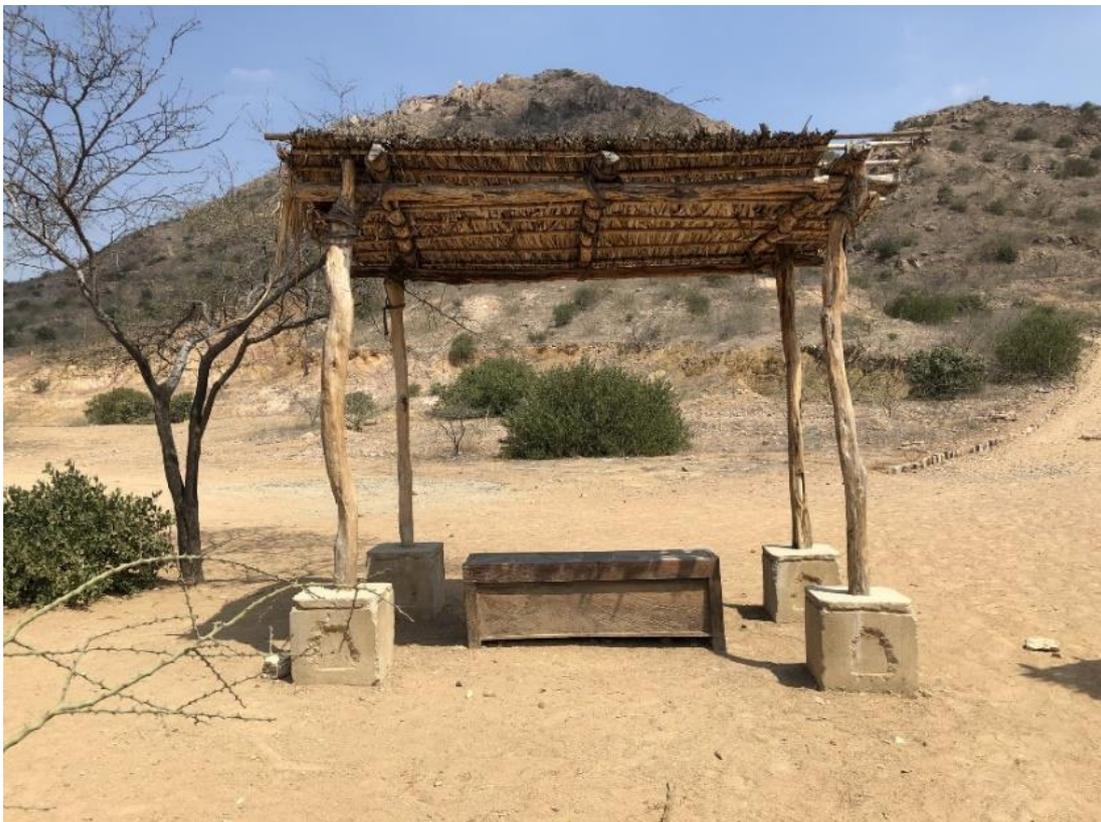
Esto se debe a que no existe un parador exclusivo para las personas con discapacidad motriz que realizan la visita al Santuario en sus sillas de ruedas.

Además, para que las personas con discapacidad puedan identificar este descanso, se propone implementar una señalización con las especificaciones técnicas correspondientes debido al Manual Actualizado de Señalización Turística y así permitirles a estos visitantes con sillas de ruedas encontrar con facilidad el descanso exclusivo para ellos.

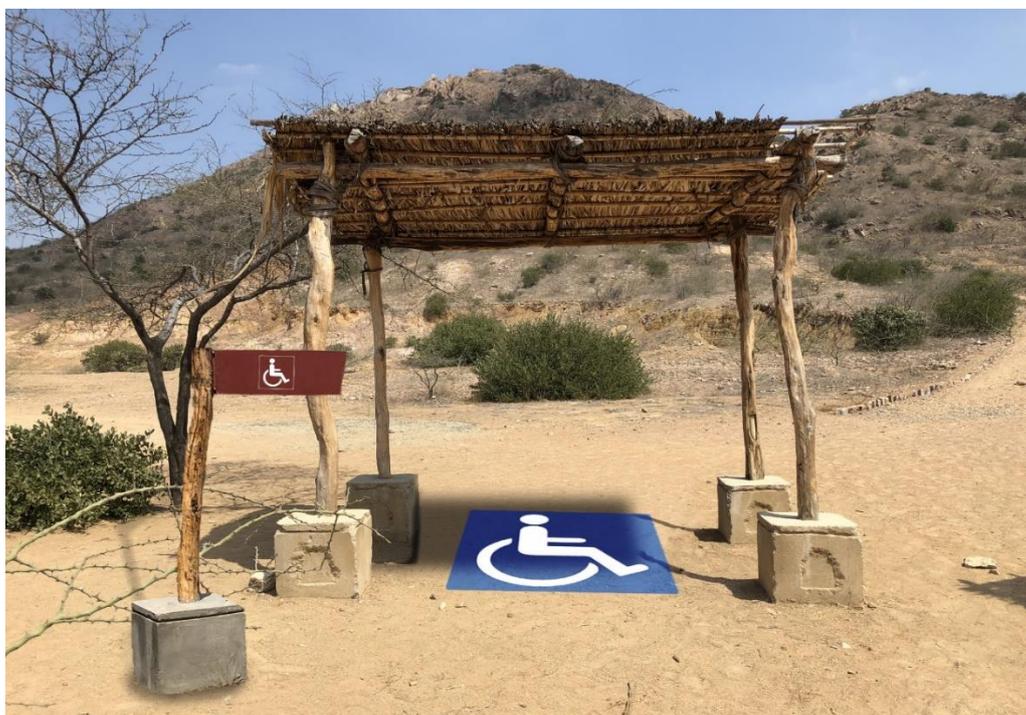
Este descanso será lo suficientemente grande para que puedan entrar dos personas con sillas de ruedas, teniendo la sombra del mismo material que los otros descansos.

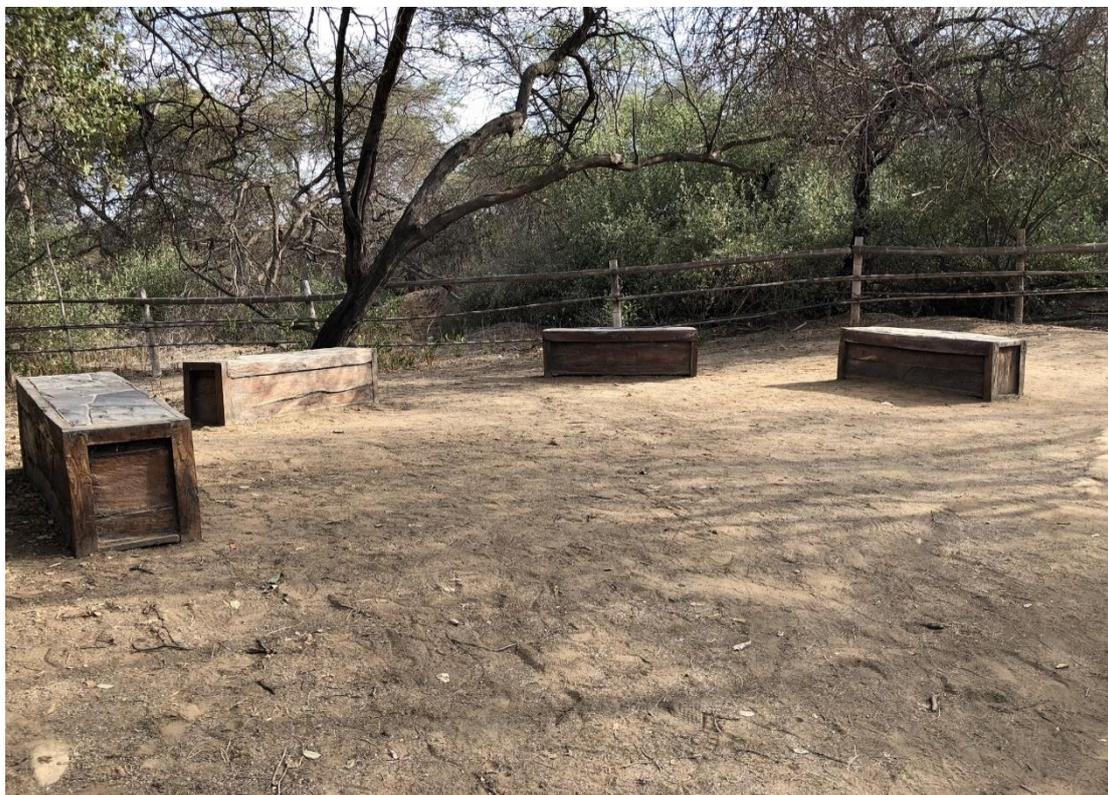
Además, posee una señalización turística que se encuentra deteriorada por la falta de una buena conservación.

La zona donde se encuentran los Complejos Arqueológicos es poco visitada por las personas con discapacidad motriz, debido a que la mayoría de sus instalaciones en esta parte no son las adecuadas, ni para las personas sin discapacidades.

Además, para que las personas con discapacidad puedan identificar con facilidad estos descansos exclusivos para ellos, se propone implementar una señalización con las especificaciones técnicas correspondientes debido al Manual Actualizado de Señalización Turística.

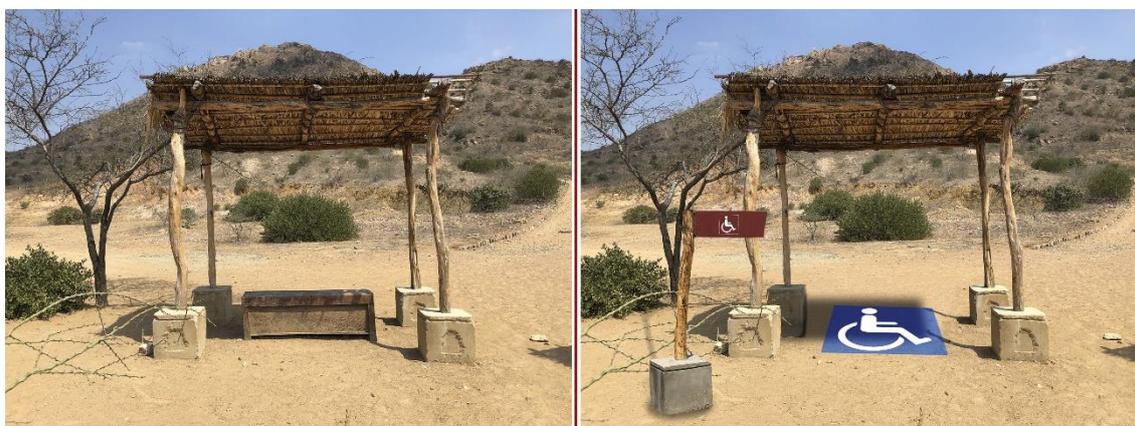
Los dos descansos a implementar, se propone que deben de poseer las mismas características en cuanto a las sombras que se pretende que contengan los descansos que se encuentran actualmente, como es un descanso pensado exclusivamente para las personas con discapacidad motriz que visitan en su silla de ruedas, se pretende que tenga las medidas necesarias para que cada uno albergue a una persona con discapacidad con silla de ruedas.

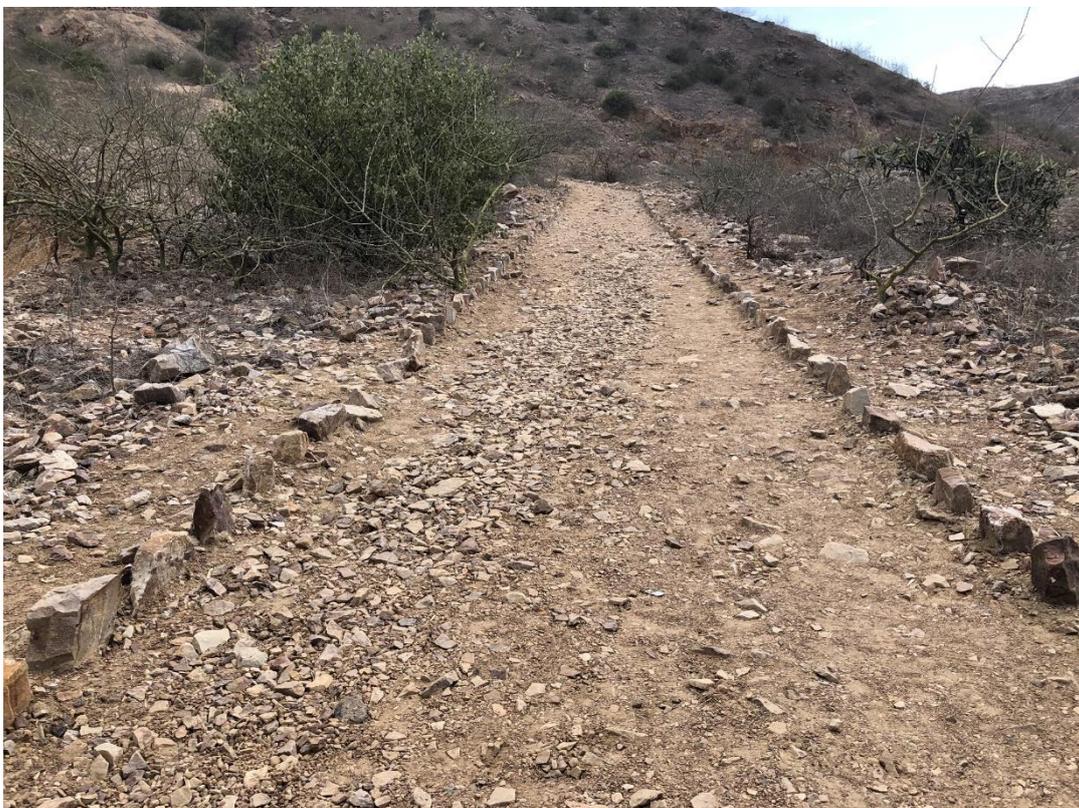
La problemática principal del Mirador Turístico Cerro Las Salinas en el Santuario Histórico Bosque de Pómac, es el acceso a este, debido a que al principio del camino para subir se encuentra lleno de piedras de diversos tamaños, además que se encuentra en mal estado de conservación por lo que está deteriorado; que, si para las personas sin ningún tipo de discapacidad es demasiado dificultoso, para las personas con discapacidad motriz se le presenta como una doble dificultad.

Luego, en camino prosigue con unas escaleras, las cuales se encuentran en regular estado de conservación por lo deterioradas que están; las medidas de su paso y contrapaso no son las establecidas por Ley y la Norma Técnica para infraestructura para personas con discapacidad motriz.

El Mirador Turístico posee un espacio amplio y adecuado donde el visitante con discapacidad motriz puede disfrutar y ver el paisaje en todo su esplendor.

En la parte de las escaleras, se propone mejorar su estado de conservación, acomodando a los eslabones que se encuentran en deterioro, además de verificar y restaurar algunas gradas de acuerdo a la norma técnica para personas con discapacidad motriz.

A su vez, teniendo en cuenta la presencia del fenómeno del Niño en el norte del Perú, sobre todo en esta zona, se pretende implementar también un techado que permita cuidar y mantener la rampa que es de madera.

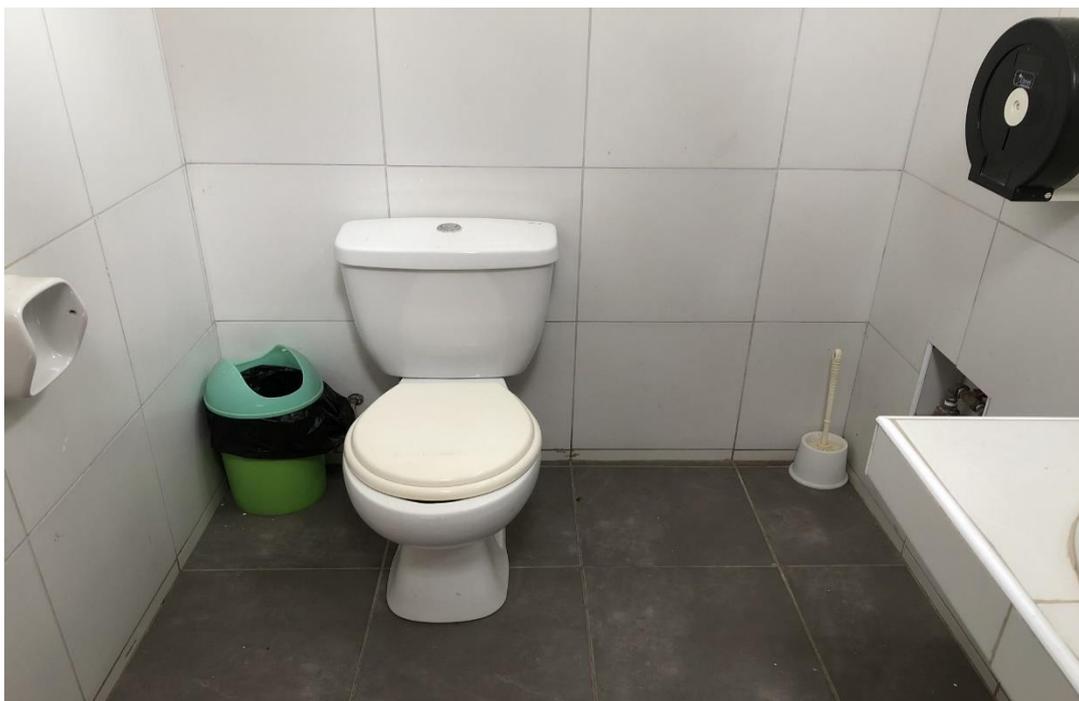
Los baños no poseen suministros de limpieza para que el visitante pueda limpiarse después de realizar sus necesidades.

El inodoro tendrá dimensiones mínimas de 1.50 m por 2 m., con barras de apoyo que se encuentran de manera adecuada instaladas en los alrededores.

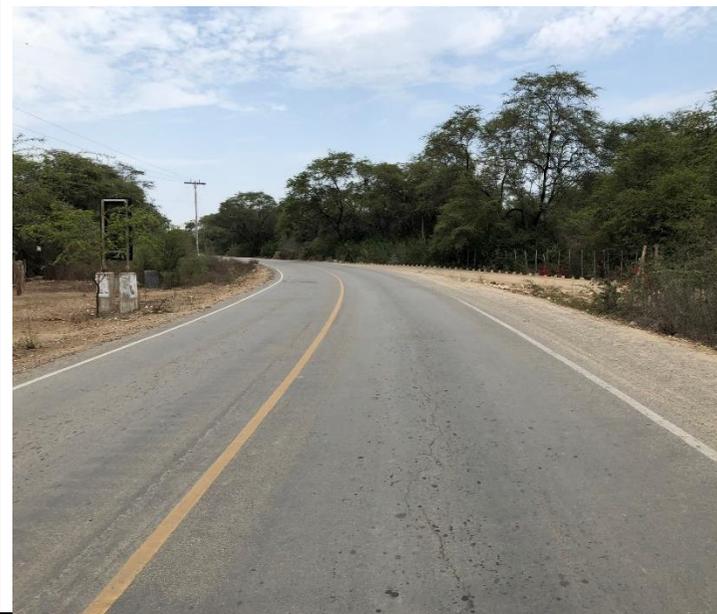
Ficha de observación: Accesibilidad hacia Santuario Histórico Bosque de Pómac

Tramo:	Carretera Chiclayo- Ferreñafe- Pítipo- La Zaranda- SHBP				
Kilometraje:	46.4 km				
Tiempo de recorrido	1 hora aprox.				
Tipo de Acceso	Terrestre				
Estado:	Bueno	X	Regular		Malo
DESCRIPCIÓN					
<p>La carretera desde Chiclayo al Santuario Histórico Bosque de Pómac es asfaltada doble, transitan todo tipo de carros.</p> <p>Realizar una visita al Santuario Histórico Bosque de Pómac no es complicado debido a las facilidades de movilidad y tampoco es incómodo porque la carretera posee un alto grado de accesibilidad haciendo que el traslado sea un traslado que se disfrute y sin incomodidades.</p>					
Número de Señalizaciones	Existen 4 señalizaciones turísticas en el recorrido hacia el Santuario Histórico Bosque de Pómac.				
Estados de las Señalizaciones	Bueno		Regular	X	Malo
OBSERVACIONES: Contaminación en en el tramo Chiclayo- Pícsi

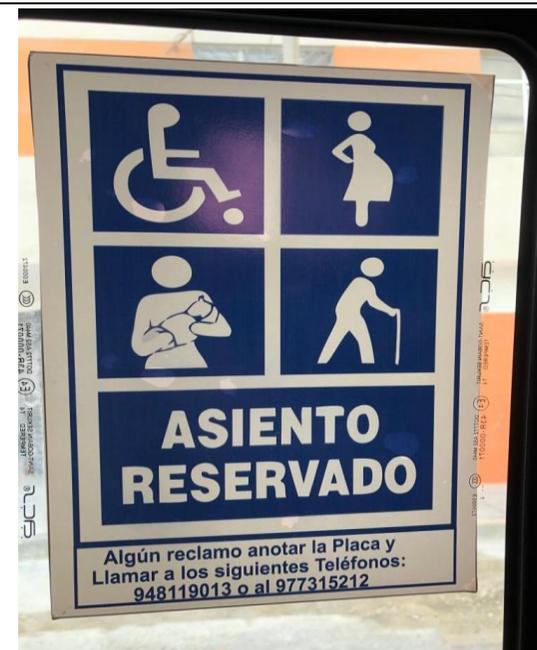
Número de asientos:	15 asientos
Metros espacio entre asientos	30 centímetros
Metros espacios libres	40 centímetros

Se evidencia anuncios de la Ley N° 30412- Pase Libre a Personas con Discapacidad Severa inscritas en CONADIS y portadoras del carnet correspondiente.

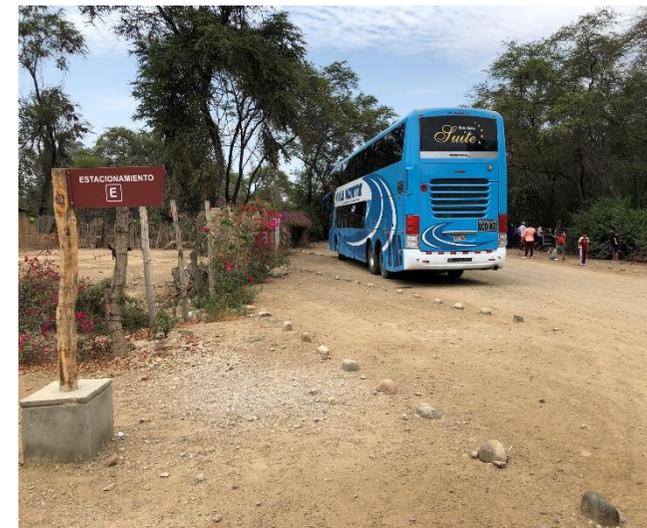
Ficha de observación: Zonas de Estacionamiento en el Santuario Histórico Bosque de Pómac

Área total:	90 metros cuadrados					
Área de estacionamiento para personas con discapacidad motriz	No existen espacios reservados ni señalizados para personas con discapacidad motriz.					
Tipo de Acceso:	Terrestre					
Estado:	Bueno	X	Regular		Malo

Superficie de trocha, separado con piedras blancas.
 Ubicado a la entrada del Santuario Histórico Bosque de Pómac. Cuenta con 7 espacios para vehículos tipo: autos, combis, cousters y ómnibus.
 Si se puede realizar maniobras de Ingreso y Salida

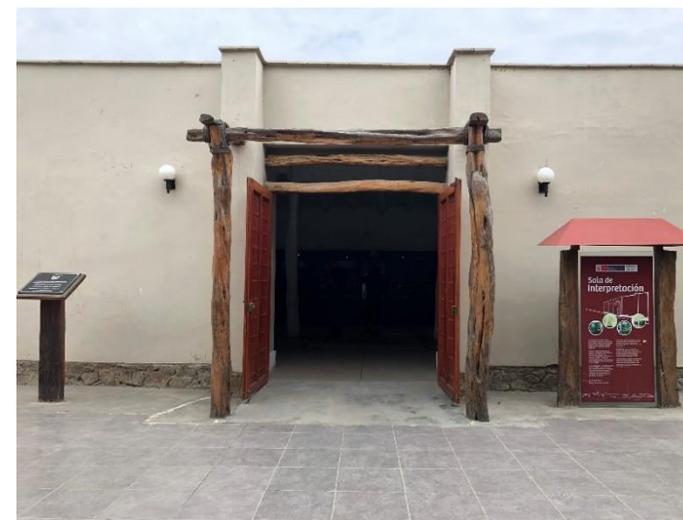
Ficha de observación: Instalaciones

Instalación:	Centro de Interpretación	N°	01
Ubicación:	Coordenadas UTM: 637853- 9282846		
Área total :	48 metros cuadrados		
Largo:	7.10 metros	Ancho:	8.05 metros
Capacidad:	40- 50 personas		
Tipo de acceso:	Terrestre		
Estado:	Bueno	X	Regular
Grado de Dificultad	Bastante		Regular
Nivel de comodidad	Bueno	X	Regular

Sala donde se exhiben 20 paneles informativos referentes al tema de la flora, fauna y desastres causados por el hombre en el Área Natural Protegida con imágenes de todos los tamaños y réplicas de especies

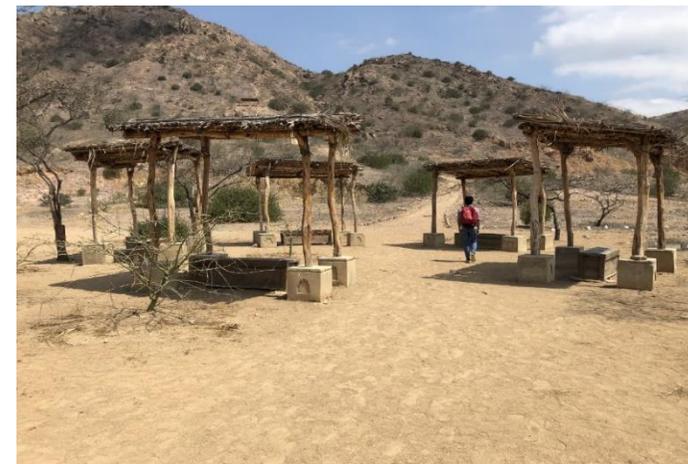
Ficha de observación: Instalaciones

Instalación:	Zona de descanso: Parador Turístico Cerro las Salinas	N°	02
Ubicación:	Coordenadas UTM: 633724- 9282145		
Área total :	20 metros cuadrados		
Capacidad:	15 personas		
Tipo de acceso:	Terrestre		
Estado:	Bueno	X	Regular
Grado de Dificultad	Bastante		Regular
Nivel de comodidad	Bueno	X	Regular

Está conformado por cinco bancos de madera, cada uno de ellos se encuentra techado de paja y sostenido de palos de madera con bases de cemento. Cada banca posee 50 cm. de alto, 41 cm. de ancho y 1.48 m. de largo

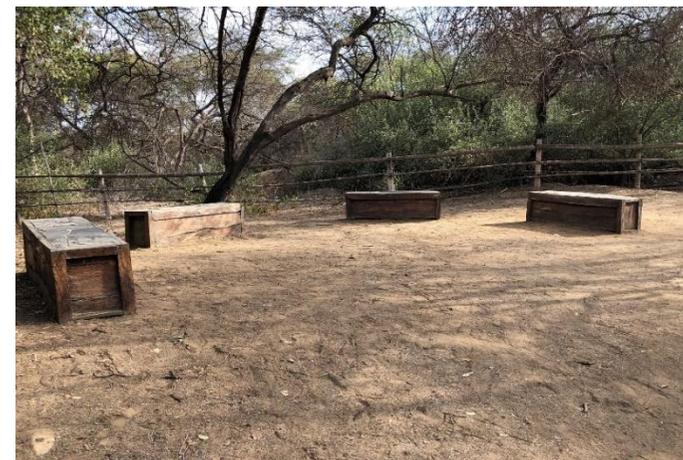
Ficha de Observación: Instalaciones

Instalación:	Zona de descanso: Parador Turístico Huaca las Ventanas	N°	01
Ubicación:	Coordenadas UTM: 633334- 9284409		
Área total:	12 metros cuadrados		
Capacidad:	15 personas		
Tipo de acceso:	Terrestre		
Estado:	Bueno	X	Regular
Grado de Dificultad	Bastante		Regular
Nivel de comodidad	Bueno	X	Regular

Conformado por 04 bancas, los asientos son de material rústico, pues es de madera
El suelo es de tierra.
Las bases son de cemento y sostiene palos de algarrobo, no hay sombra.
Las medidas de las bancas son de 41 cm. de ancho, 48 cm. de largo y 1.51 m. de largo.

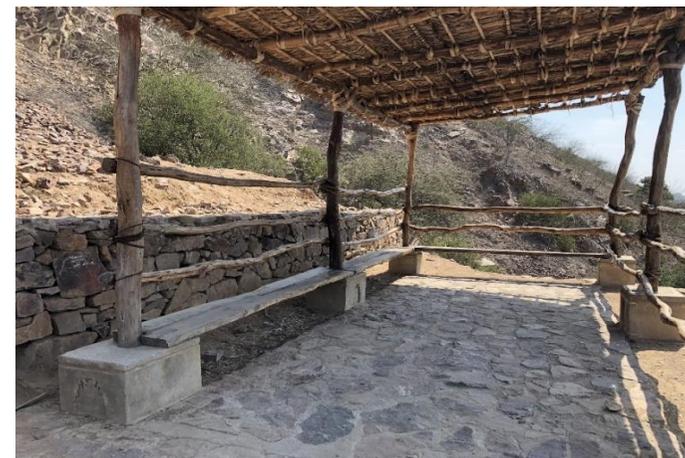
Ficha de Observación: Instalaciones

Instalación:	Mirador Turístico	N°	03
Ubicación:	Coordenadas UTM: 633724- 9282145		
Área total :	9 metros cuadrados		
Largo:	6.04 metros	Ancho:	3.06 metros
Capacidad:	15 personas		
Tipo de acceso:	Terrestre		
Estado:	Bueno		Regular X Malo
Grado de Dificultad	Bastante	X	Regular Poco
Nivel de comodidad	Bueno	X	Regular Malo

Los asientos son de material rústico, pues es de madera y palos de algarrobo. El suelo es de piedras y cemento sellada en una sola capa, de tránsito pesado. Para llegar al mirador es necesario acceder mediante un camino de trocha, separada de piedras blancas y antes de llegar se sube mediante escalinatas de cemento.

Las escaleras se encuentran deterioradas, miden de paso 1.21 m. de ancho y 60 cm, de largo, y el contrapaso 18 cm.

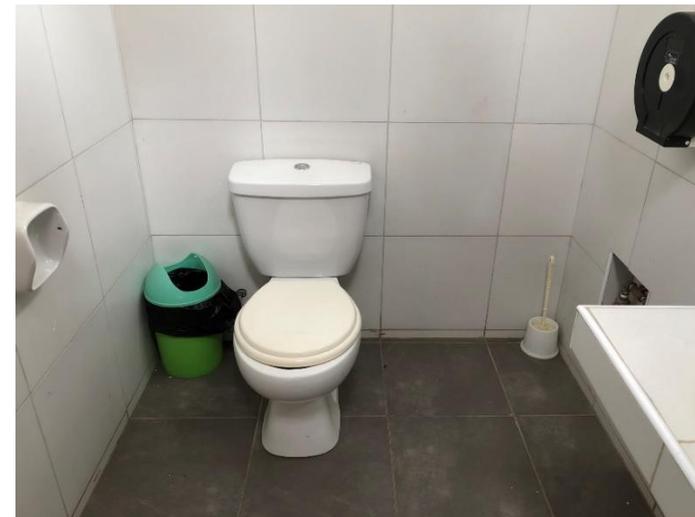
El lavatorio se encuentra a 84 cm. de altura desde el piso, el wáter se encuentra a 39 cm. de altura desde el piso.

OBSERVACIONES:
No cuenta con barras de apoyo.

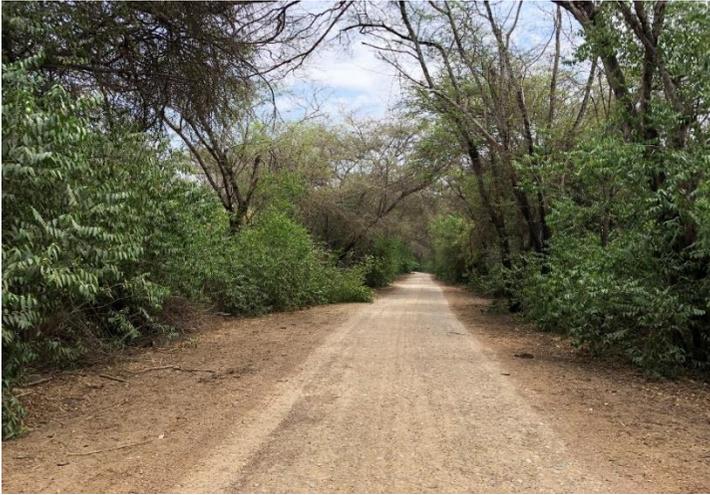
Estado	Bueno					
PANELES INTERPRETATIVOS INTERNOS						
Símbolos Universales	Existen 7 paneles interpretativos, pero sin símbolos para personas con discapacidad motriz					
Estado	Bueno

OBSERVACIONES:
Algunos tramos dentro del recorrido presentan muchas piedras que dificultan la accesibilidad de la persona con discapacidad.
