TESIS

**INFLUENCIA DEL ANÁLISIS TERMOGRÁFICO
EN EL INCREMENTO DE LA CONFIABILIDAD DE
UN SISTEMA DE DISTRIBUCIÓN ELÉCTRICA,
CHICAMA – LA LIBERTAD**

Infraestructura, Tecnología y Medio Ambiente.

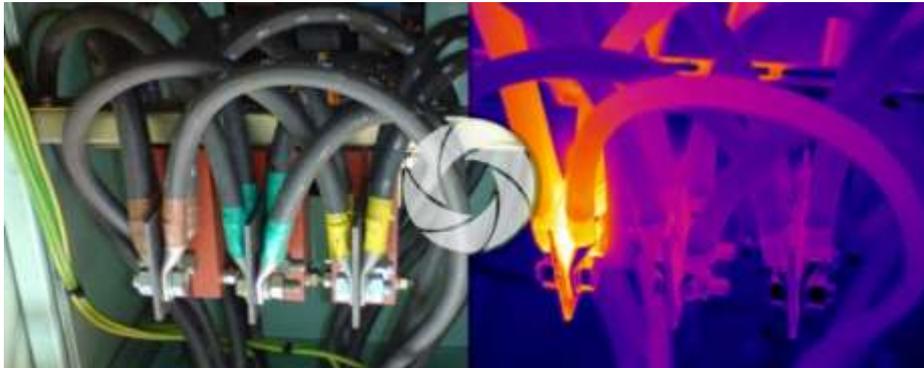
Figura 4
Uniones sueltas.

Mediante la tradicional técnica de limpieza y apriete se realizan operaciones de reparación de nudos sueltos y nudos malos, de esta forma se conservan físicamente todos los nudos, juntas y puntos de contacto, lo necesiten o no, por lo que no se suele saber si se arregló un fallo o no (Lanzoni, 2015).

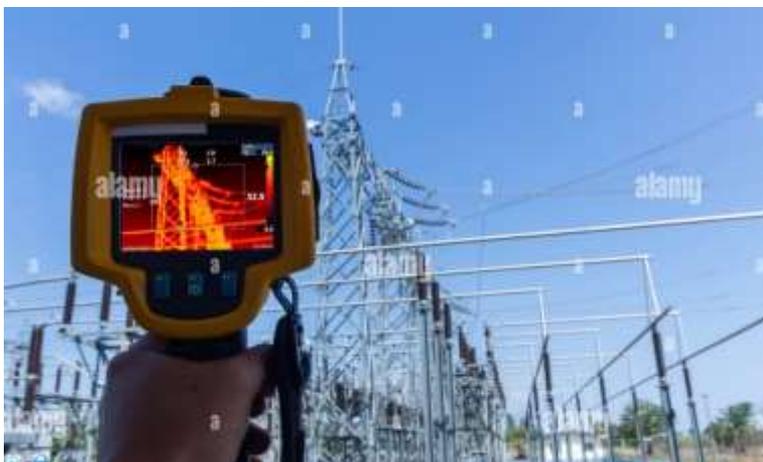
Figura 5
Ausencia de aislación.

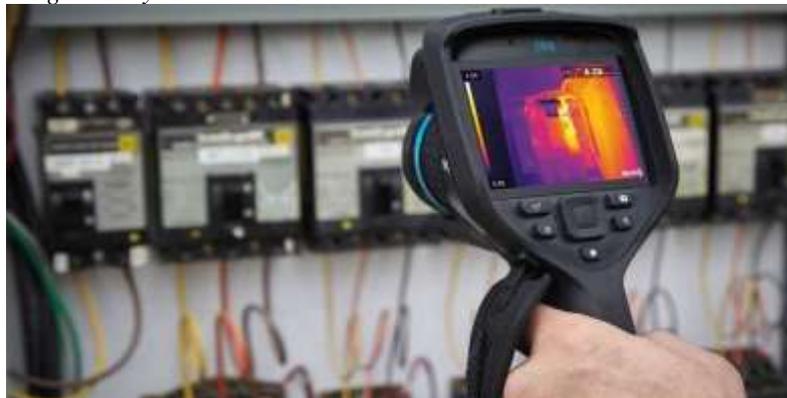
Figura 7
Imagen real y térmica de un variador.

Según la ley de ohm, $P=I^2 \times R$., Una vez que se tiene un punto con la resistencia, el calor generado se transfiere a la armadura y al aire. Una imagen (termograma) de este momento dará una zona caliente en la conexión y la temperatura decreciente es la distancia de las conexiones ascendentes.

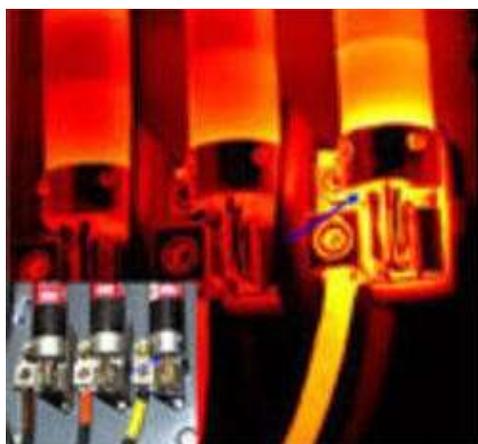
Figura 9
Imagen real y térmica de un transformador.

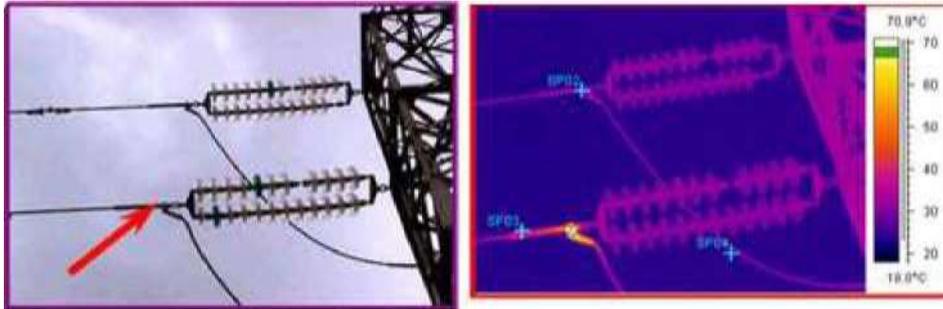
Figura 10
Líneas de transmisión – aisladores.

Conexiones entre los aislamientos, protecciones a tierra de los edificios, etc.
(Camilo, 2007)

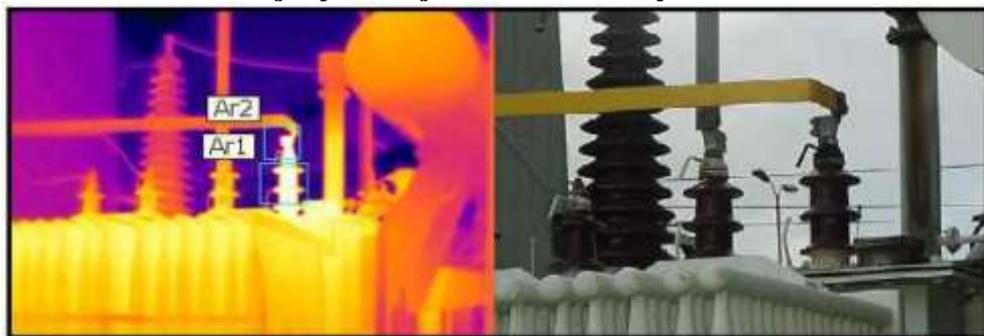
Figura 11
Fotografía termográfica y verdadera de un grupo de convertidores.

Ejemplo 1. Buje de convertidor de potencia

Propiedades	
Banco	Dispositivo	Área de	Datos
Grupo de convertidores. Modelo 2	Buje de 13.8 kV Fase T	Buje y conector. Observaciones: presentan mayor temperatura de operación con respecto a los demás.	Clasificación: Alto Carga: 420 Amperios Temperatura: 63°C Diferencia: 11°C Referencia: 52°C

en los conectores y en los casquillos. La fase T de 13,8 voltios muestra temperaturas más altas en comparación con los casquillos y otros dispositivos. La tabla 10, muestra la diferencia de temperatura entre estos dispositivos es de 11 °C al contrastar entre el valor de referencia y el valor medido; pues se basa en los datos mostrados en la tabla 10, podemos ver que este equipo está altamente clasificado, ya que la diferencia de 11°C está entre $10^{\circ}\text{C} < T < 16^{\circ}\text{C}$, la calificación de esta clasificación, lo que indica que se deben tomar las medidas establecidas en la tabla 10. (Camilo, 2007)

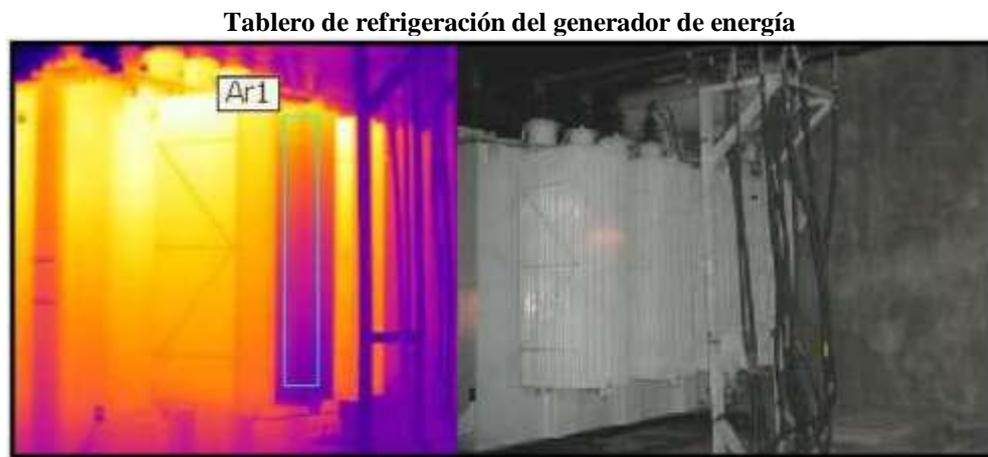
Figura 12
Panel de enfriamiento del transformador.

Características			
Bahía	Equipo	Zona afectada	Información
Banco de transformadores. Modulo 2	transformador de 22 MVA	Tablero de refrigeración lateral 13.8 kV. Consideraciones: Descenso temperatura de funcionamiento en el tablero de refrigeración N°3 del lado 13.8 kV	Tipo: Templado Temperatura: 47 °C Divergencia: 7°C Material auxiliar: 54 ° C

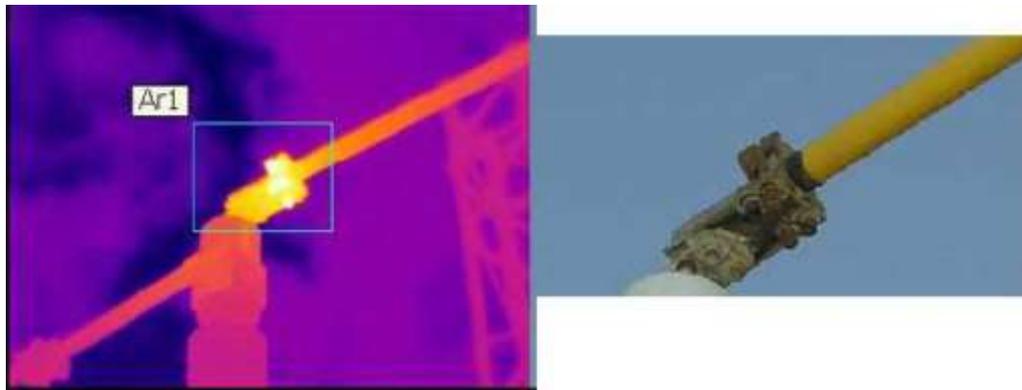
Figura 13

Fotografía energética y verídica de la desconexión de la etapa R.

La medida a tomar es revertir la reparación inmediatamente porque esta anomalía en el futuro podría crear deterioro y daños considerables. Por lo tanto, continuamos:

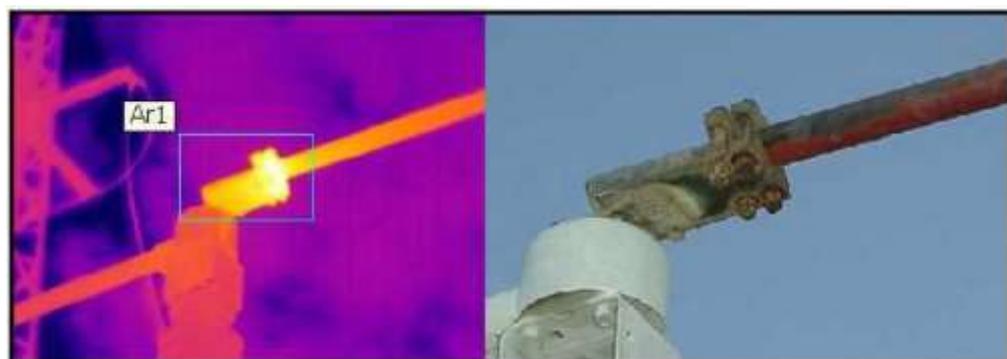
Figura 14

Fotografía energética y verídica de la desconexión de la etapa fase T.

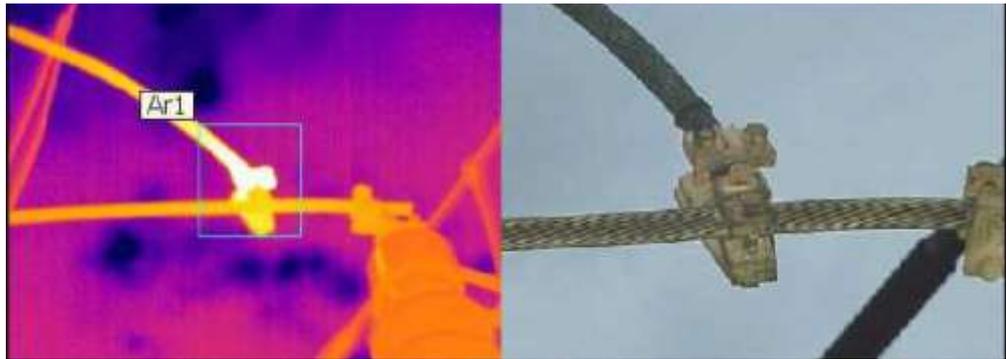
Figura 15

Fotografía termográfica y verídica de la caída a seccionadora etapa R.

Características				
Fases	Bahía	Equipo	Zona	Información
R	Transformador N°1	Bajada al seccionador 528 - 624 (Anillo de 115 kV)	Conexión en T inferior de la reducción del puente entre desconectores	Clasificación: Crítico Carga: 105 Amperios Temperatura: 175°C Referencia: 30
T	Transformador N°1	Bajante a seccionadores 528 - 624 (Anillo de 115 kV)	Conexión en T inferior de la reducción del puente entre desconectores	Clasificación: Moderado Carga: 105 Amperios Temperatura: 97°C Referencia: 30°C

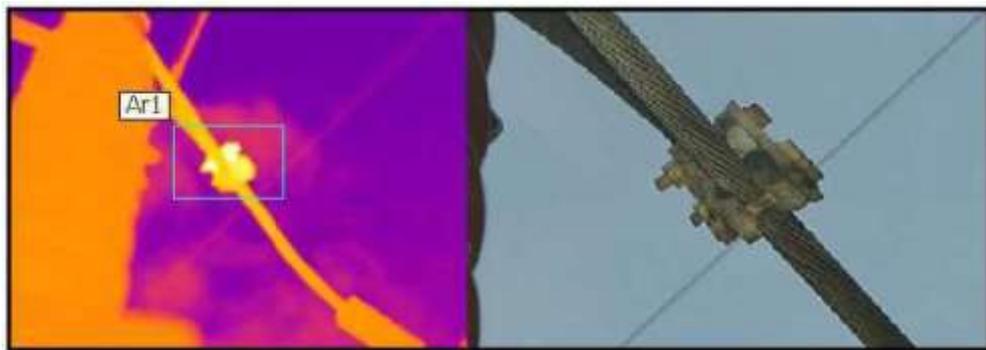
Figura 16
Fotografía termográfica y verídica de la caída a desconectar etapa T.

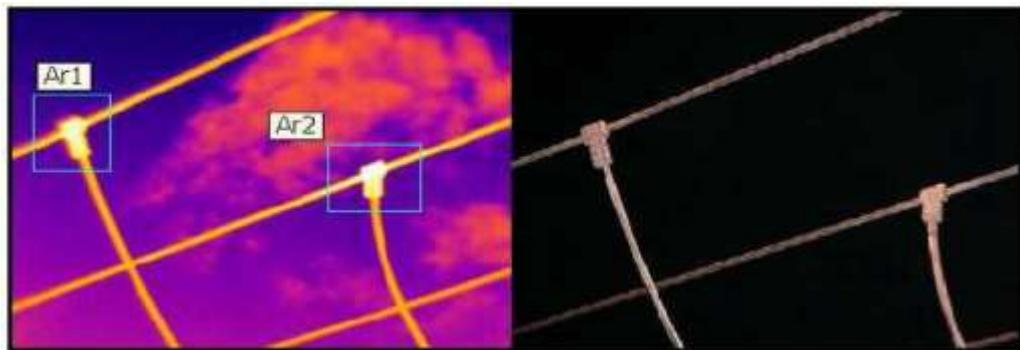
Figura 17

Fotografía termográfica y verídica de escapatoria de trafo a barra primordial.

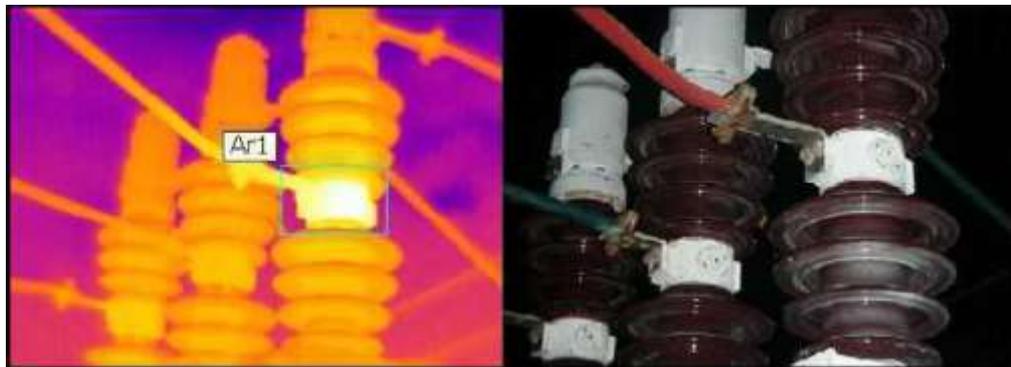
Figura 18

Foto energética y verdadera de un switch de alimentación.

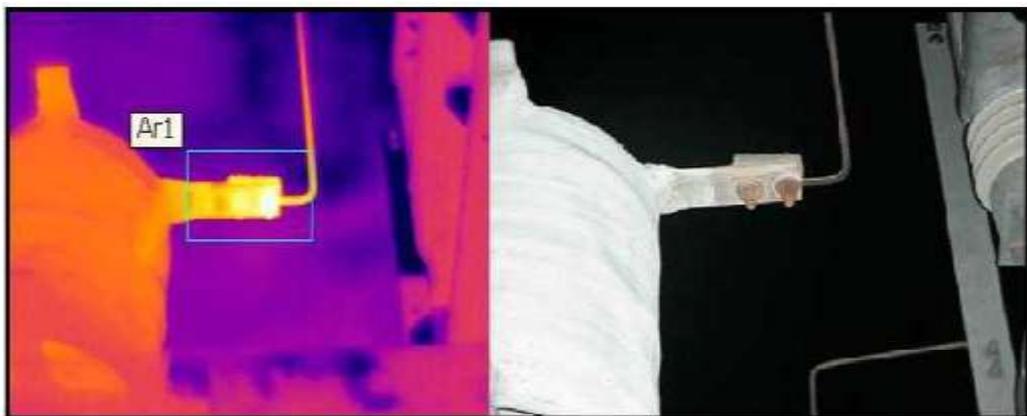
Figura 19

Foto energética y verdadera de un atrapador para iones.

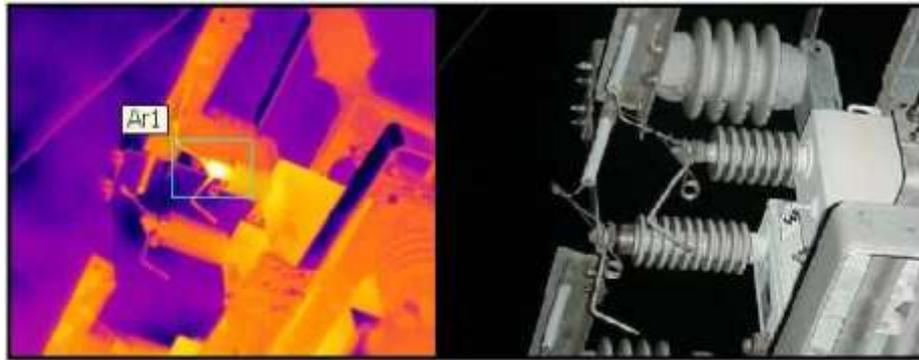
Figura 20:
Foto energética y verdadera de un acumulador etapa S.

Propiedades				
Etapas	Bahía	Dispositivo	Área de afectación	Datos
S	Grupo de acumulador N°2 (13.8 kV)	Acumulador N°1 Etapa S	Conexión superior. Se mira hilos rotos en la conexión.	Tipo: Investigar Cargar: No fácilmente accesible Calentamiento: 65 °C Referencia: 31 °C

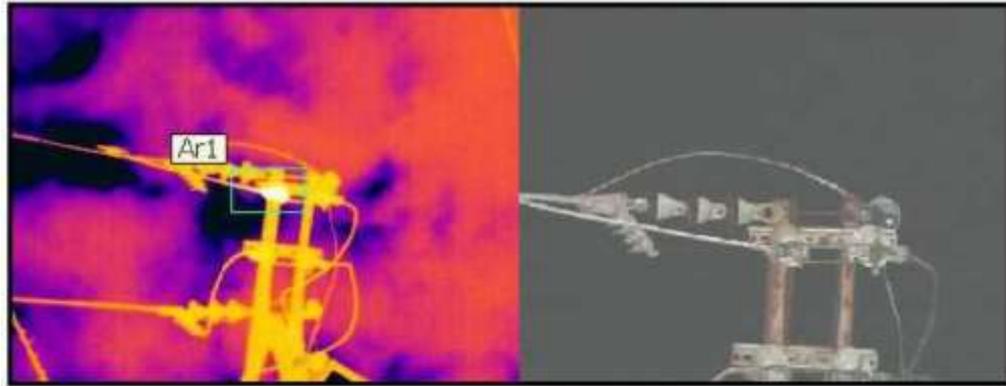
Figura 21:
Foto energética y verdadera de un corte de la navaja.

Etapas	Bahía	Propiedades		Datos
		Dispositivo	Área de	
T	Salida de Celda C21	Cuchilla de corte	Conector lado línea	Ordenar: Moderado Carga: 95 Amperios Calentamiento: 119°C Referencia: 27°C

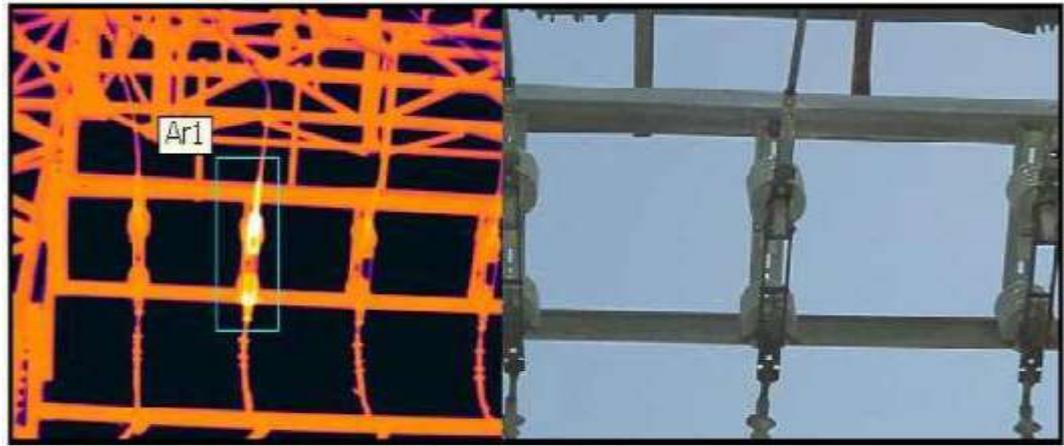
Figura 22

Foto energética y verdadera de un corte de la lámina etapa S.

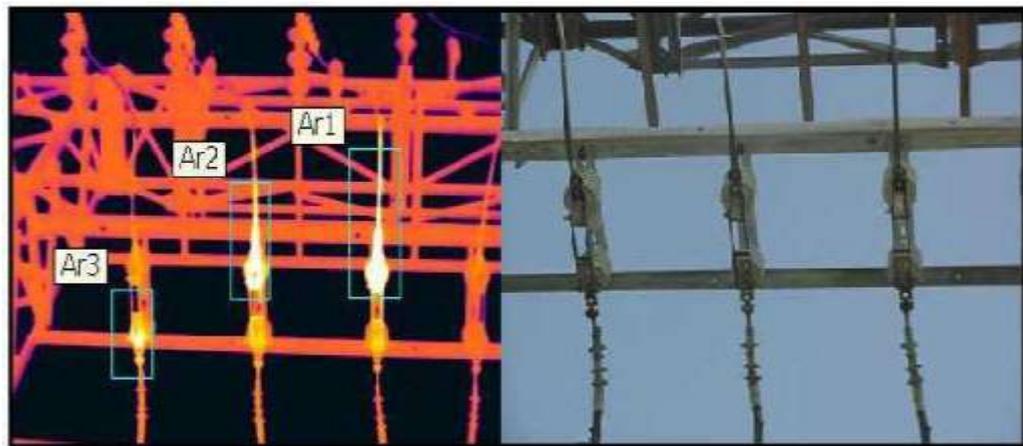
Figura 23:

Foto energética y verdadera de un corte de la lámina etapa T.

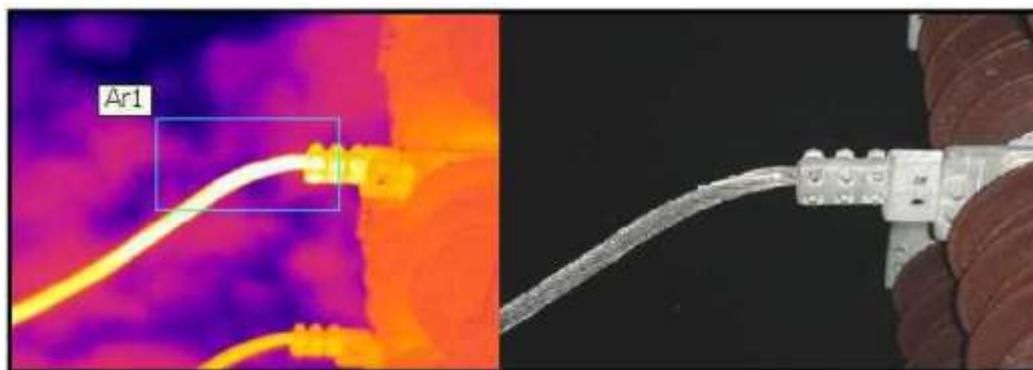
Figura 24:
Foto energética y verdadera del conmutador de alimentación 2.

Etapas	Bahía	Dispositivo	Área de afectación	Información
S	Transformador N°1 Lado 34.5 kV	Interruptor OT15 Fase S	Enchufe lateral del TC Comentarios: El conector de la etapa S tiene los hilos rotos. En el paso R, el conector lateral del TC incluye un punto con calentamiento anormal con menos de 63°C.	Clasificación: Crítico Carga: 690 Amperios Temperatura: 155°C Referencia: 41°C

La Fig. 24 presenta los conductores de la etapa S mostrando daños en sus cables, a los cuales se les toma una imagen térmica para evaluar su estado (Fig. 24) donde se observa un punto caliente en dicho dispositivo. La tabla 20 arroja la temperatura medida de 155°C y la temperatura de referencia que es de 41°C, lo que nos lleva a la conclusión de que se encuentra en estado crítico según el rango de temperaturas de la Tabla 7 (grupo A) encontramos que por tal diferencia la clasificación del estado del equipo se encuentra en el nivel "crítico", Y se recomienda realizar la reparación de inmediato.

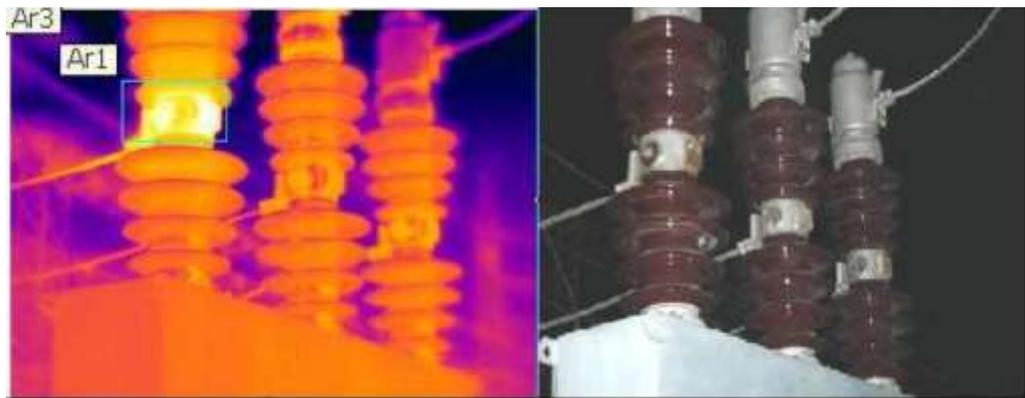
Figura 25:
Fotografía termográfica y visual del conmutador de fuerza 3.

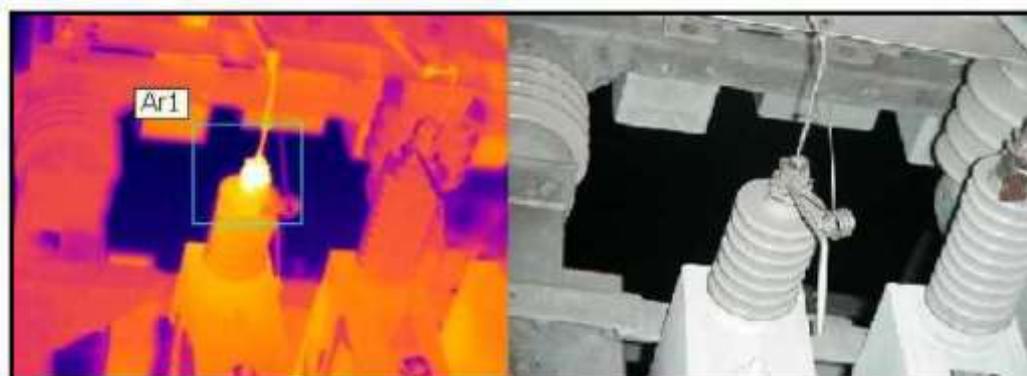
Figura 26:
Foto energética y verdadera del acumulador.

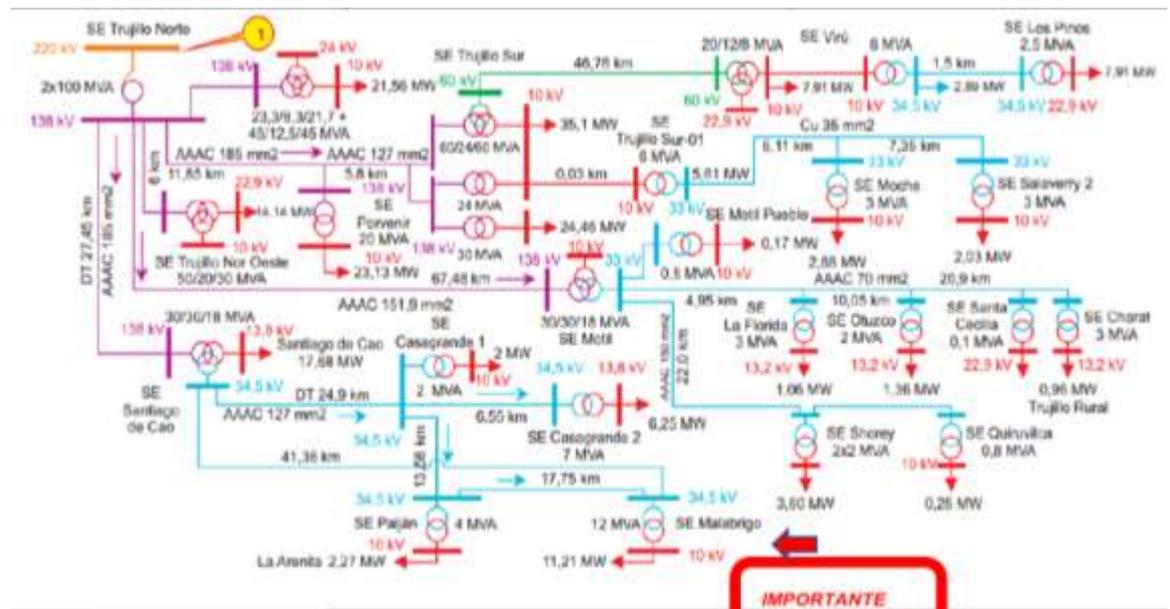
Figura 27
Ubicación de la red Chicama en el circuito Trujillo.

En la figura 27 se aprecia que Chicama depende del circuito Trujillo norte, e mismo que entre varios circuitos derivan a la SE Santiago de Cao, del mismo que deriva a la SE Malabrigo de 12 MVA, el mismo que debe mantenerse dentro de este consumo.

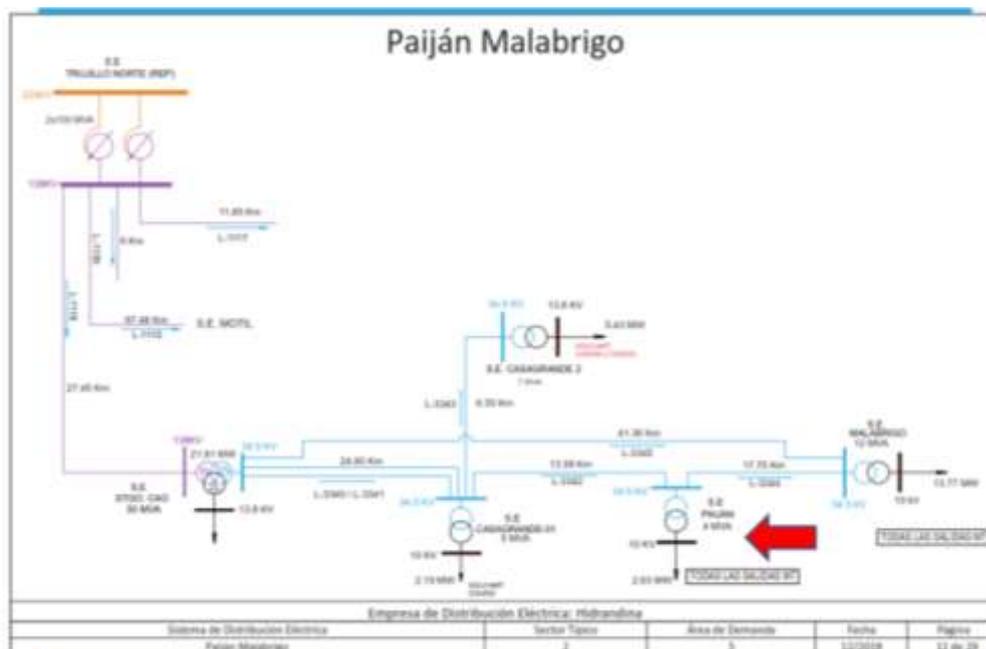
Figura 28
Gráfico de la red eléctrica Paiján – Malabrigo.

En la figura 28, se aprecia la sub estación Paiján de la cual depende el abastecimiento de la localidad.

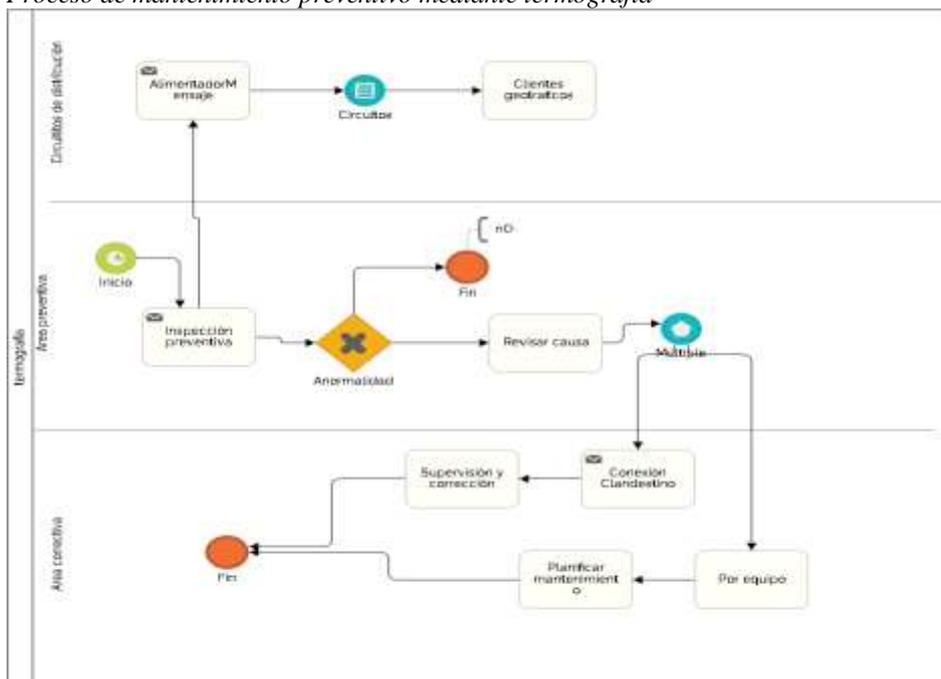
Figura 32:

Proceso de mantenimiento preventivo mediante termografía

El proceso de procesos para mantener preventivamente mediante termografía. La inspección preventiva, se inicia de rutina y tienen por finalidad determinar la sobrecarga de circuitos, la misma que generalmente se debe a falsas conexiones, hurtos de energía, venta clandestina e inadecuadas conexiones en la acometida, el mismo que sacan la llame y lo puentean con cables. Esta inspección en una rutina de los alimentadores y sus circuitos, estos asociados a las diferentes áreas geográficas. Esto se hace según la programación de la tabla 28 en horas de consumo (9-12 am, o 3-7 pm), horas donde se producen los picos de robo o accidentes en los circuitos. Siendo otro aspecto, el daño de las conexiones subterráneas las mismas que son muy costosas y demoran tiempo en reponer. Esta última falla es muy perjudicial porque es de elevado costo.

De encontrar anormalidad en el alimentador, se revisa los circuitos y a qué zona geográfica pertenece y se envía al área de mantenimiento correctivo, el mismo que determinará si es conexión clandestina u otra falla normal por el equipo. Si es por el equipo, se planifica su mantenimiento. Caso contrario si es por conexión clandestina, se notifica para supervisión y corrección, evitando el deterioro de los cables y los equipos y su colapso y mantenimiento imprevisto. En particular el quemado de cables subterráneos que es el que más demora, cuesta en reparar.

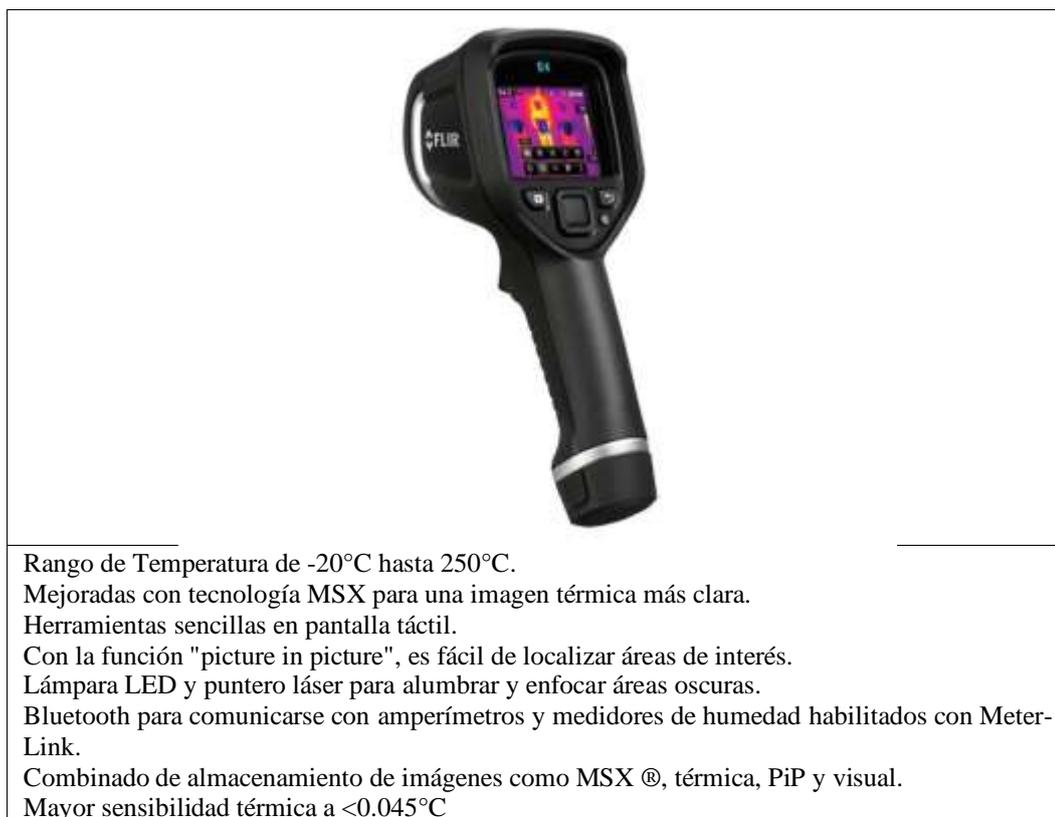
Figura 34
Fotografía del Equipo usado FLIR Serie Ex.

El equipo usado fue FLIR Serie Ex que se describe en la figura, siendo su importancia su tele objetivo que evita tener posiciones complicadas para la medición, y muchas funciones de fotografía, descarga de datos, video, análisis.

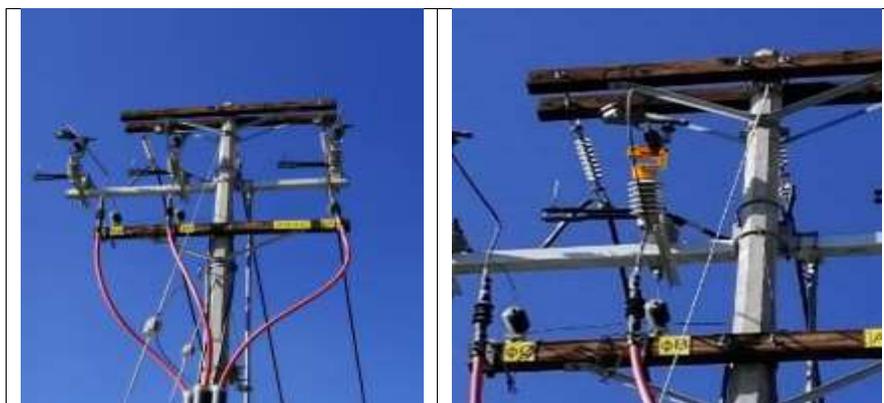
Figura 35
Caso 1: Acometida 13.2 Kv.

Comentario de texto IR	Valor
Ubicación	Acometida 13.2 K.V.

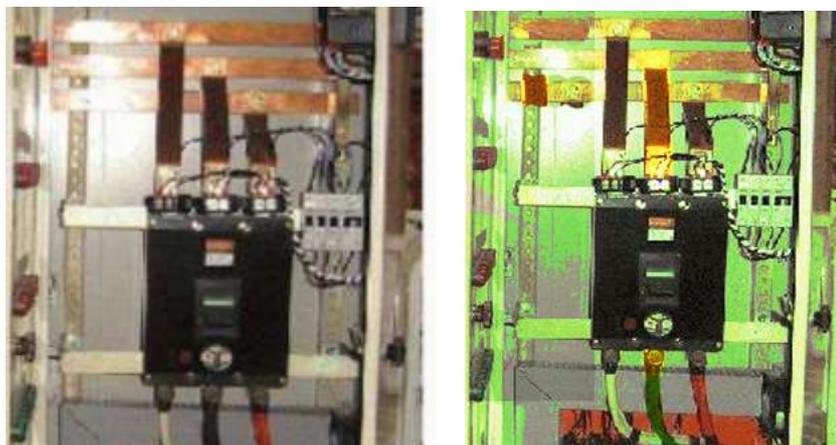
Figura 36
Subestación. tablero 220 VAC Av. Progreso.

Comentario de texto IR	Valor
Ubicación	Subestación principal. Tablero 220 Vac.
Equipo	Breaker Taller.
Punto de la falla	Borne de salida, fase L1.
Fallo	Moderado
Recomendación	Reparación
Parámetro de objeto	Valor
Emisividad	0.94
Distancia al objeto	1.2 m
Temperatura atmosférica	28.0 °C
Humedad relativa	52.0 %
Etiqueta	Valor
Sp1	39.1 °C
Ar1: Max.	49.1 °C
Dif.	10.0

- * Desconectar, comprobar
- * Limpiar y mejorar la presión de contacto
- * Reconectar

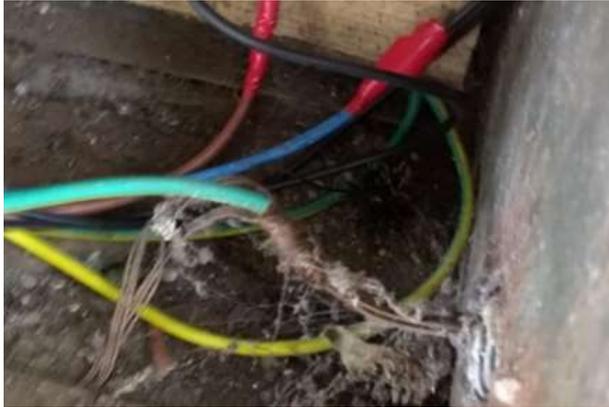
Figura 37
Hurto de energía fábrica de hielo Calle Manuel Arévalo.

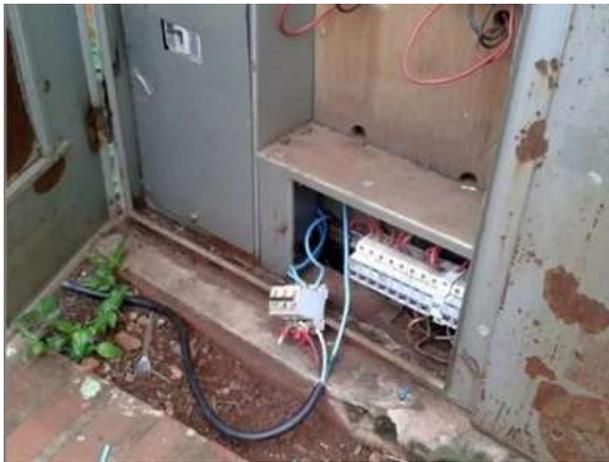
Figura 38
Hurto de energía taller de mecánica de producción Calle Ulises.

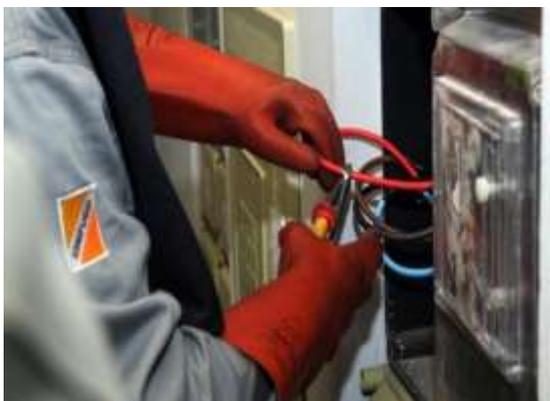
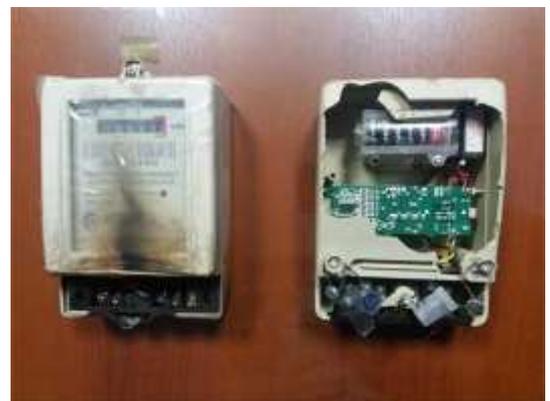
Figura 39
Hurto de energía fábrica de yogur, helados Calle Ulises.

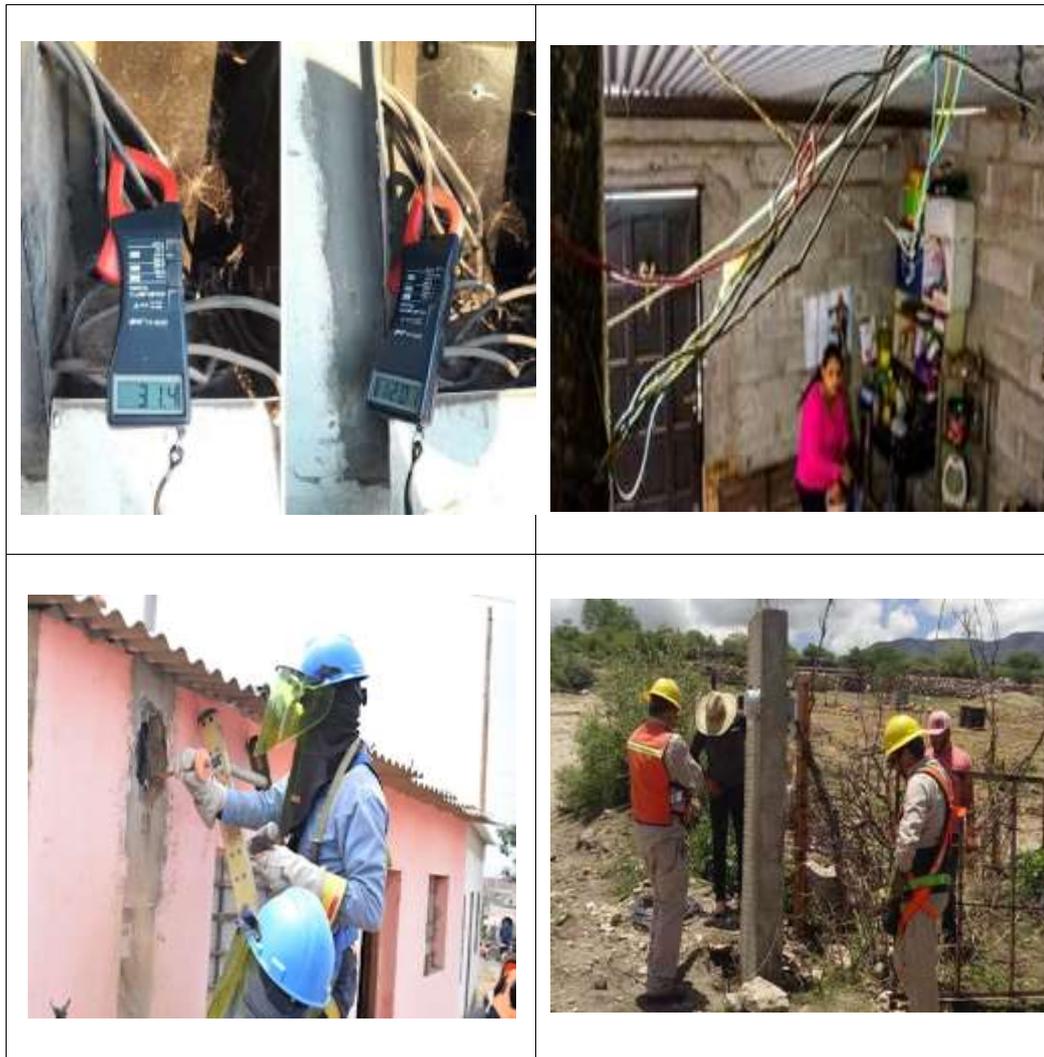
Figura 40
Hurto de energía procesadora de alimentos clandestina Av. Progreso.

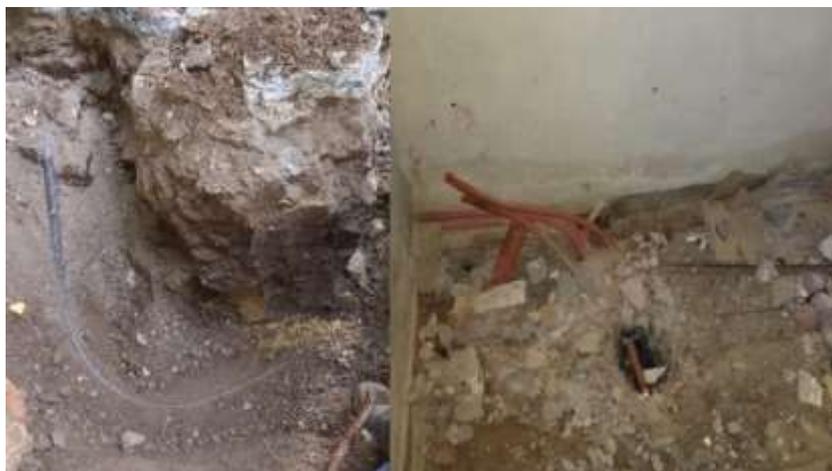
Figura 41
Hurto de energía subterráneo fábrica de hielo.
