**FACULTAD DE INGENIERÍA ARQUITECTURA Y
URBANISMO**

ESCUELA PROFESIONAL DE INGENIERÍA CIVIL

TESIS

**Evaluación de Desempeño Sísmico de la Edificación
Cumbre Instituto de Gastronomía-Chiclayo utilizando un
Análisis no Lineal Estático**

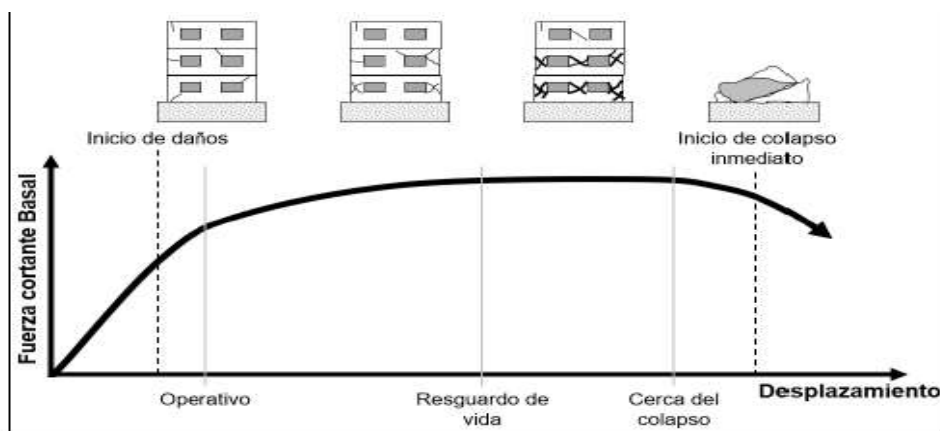
Fig. 2. Nivel de desempeños estructurales.

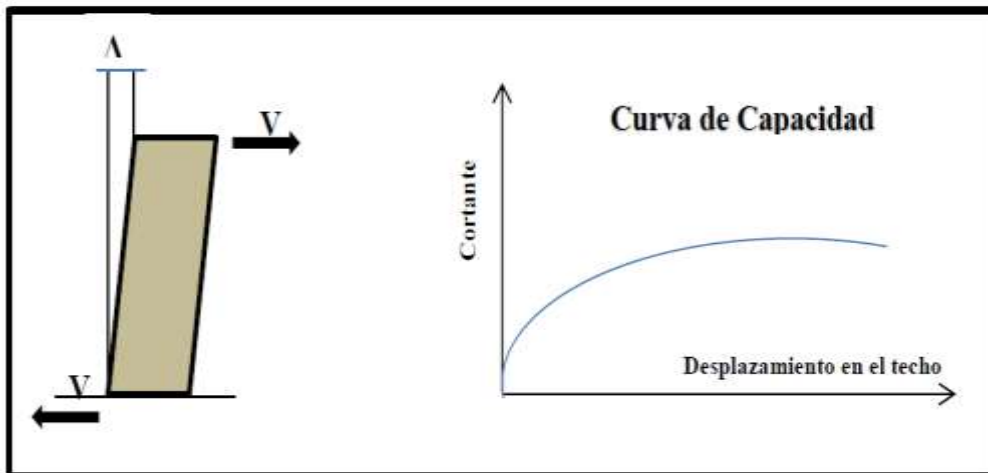
Viene a ser una gráfica en la que se relaciona la resistencia de la estructura a carga lateral con el desplazamiento lateral en el último nivel, hasta el punto de colapso.

Fig. 1. Representación gráfica de la curva de capacidad.

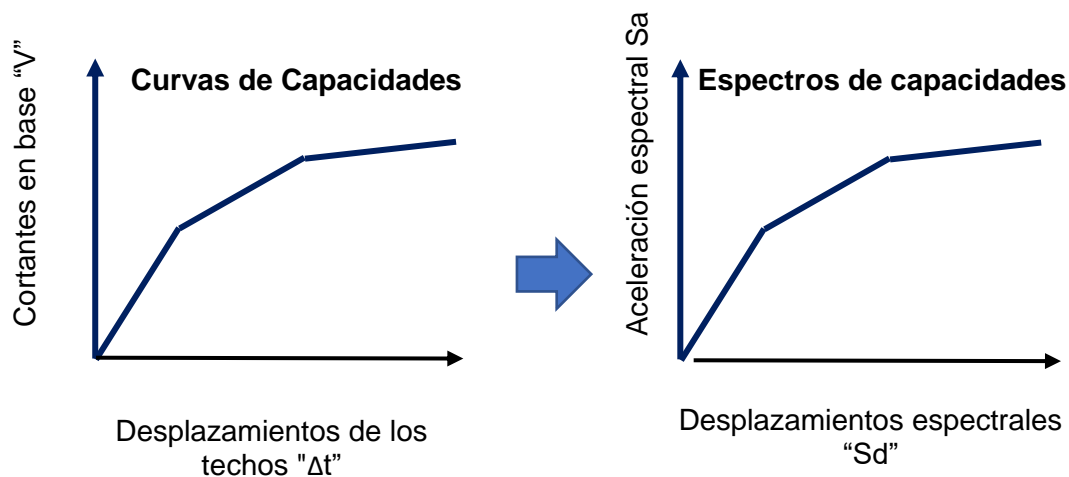
Se denomina conversiones de las curvas de capacidades en términos con respecto: aceleraciones espectrales-desplazamientos espectrales.

Fig. 2. Conversiones de las curvas de capacidades a espectros de capacidades.

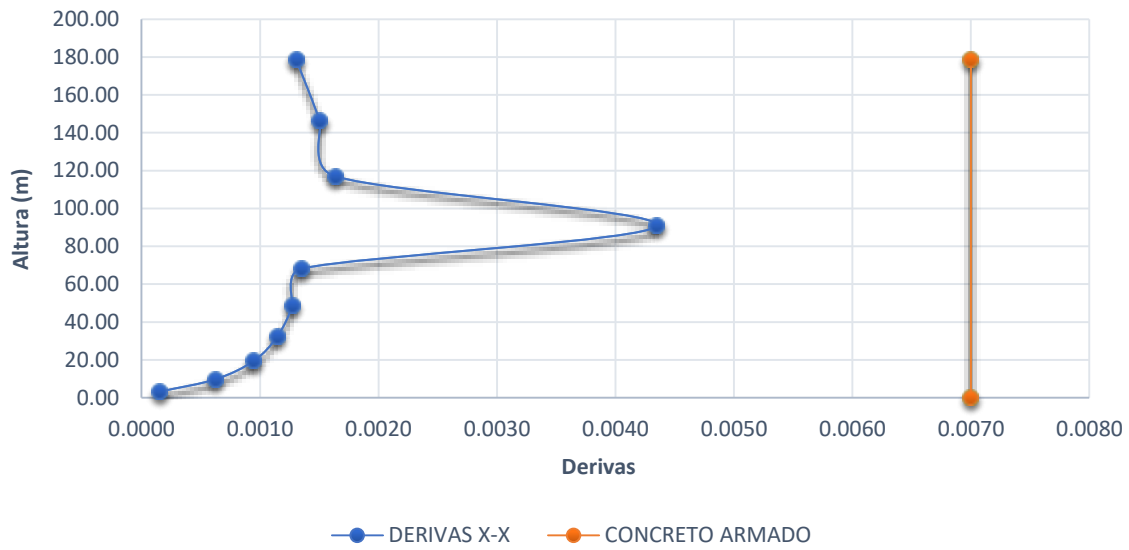
Fig.12. Límite del desplazamiento lateral de entrepiso X-X

Se muestra en la fig.12.El límite permisible de desplazamiento lateral de entrepiso x-x, asimismo, los desplazamientos de la estructura, en el cual cumplen con lo establecido en la norma E.030 "Diseño Sismorresistente".

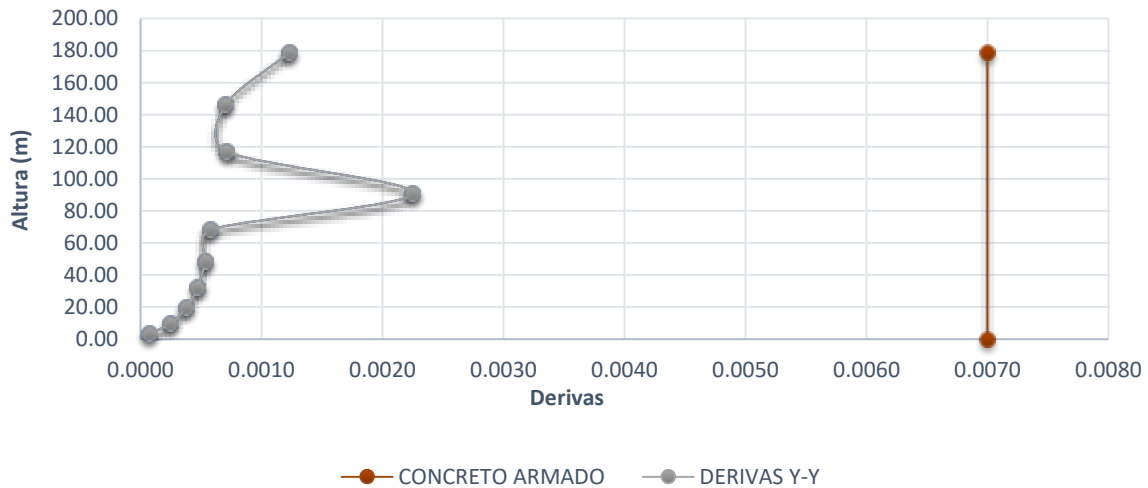
Fig. 14. Límite del desplazamiento lateral de entrepiso Y-Y

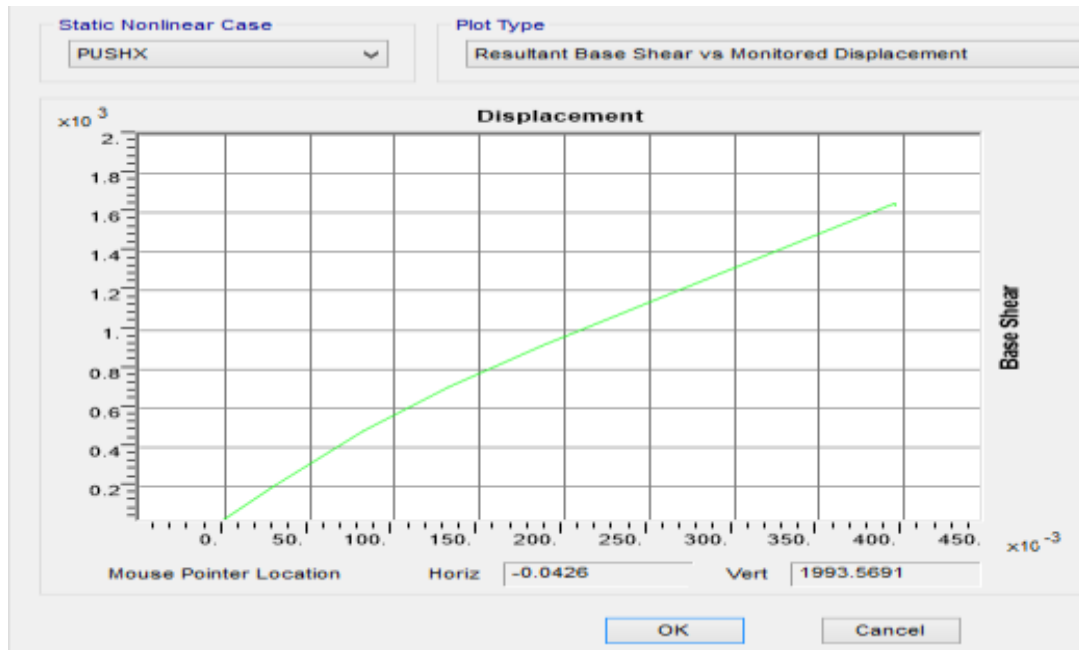
A continuación, se realizó el Análisis estático no lineal (Pushover), mediante el cual se obtuvo la curva de capacidades en la dirección X e Y.

Fig.16. curva de capacidades de la edificación en la dirección X

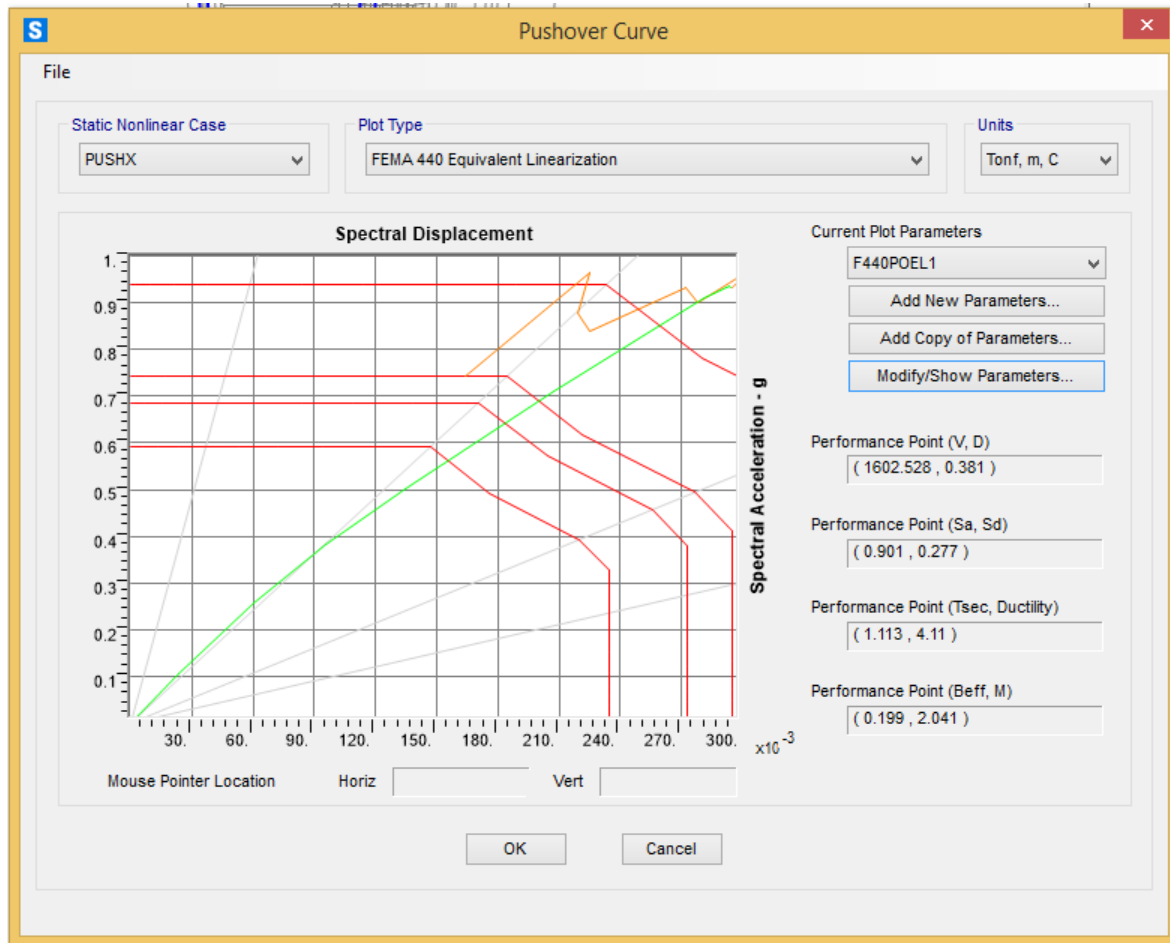
Desempeño en la edificación para la dirección en “X” de acuerdo a la norma FEMA 440
LINELIZACIÓN EQUIVALENTE ante sismos ocasionales (25%g).

Fig.18. Desempeño de la edificación para la dirección en “X” para 25% de las aceleraciones de la gravedad

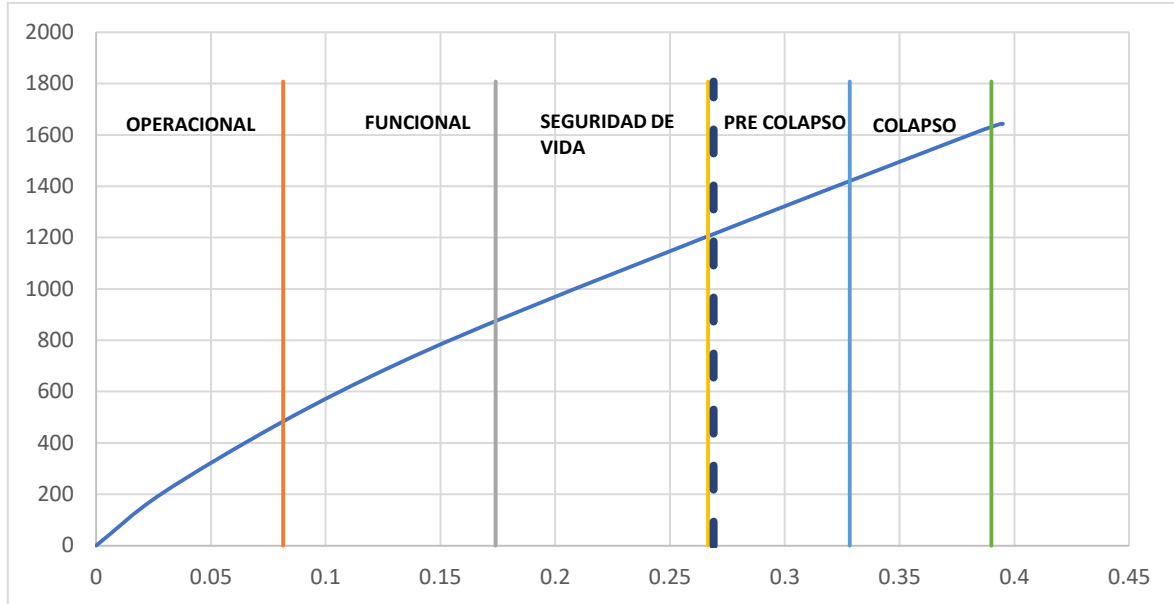
Desempeño en la edificación para la dirección en "X" de acuerdo a la norma FEMA 440 MODIFICACION DE LOS DESPLAZAMIENTOS para un 25% de las aceleraciones de la gravedad lo clasifican como sismos ocasionales.

Fig. 23. Niveles de desempeño según FEMA 440 Modificación de los Desplazamientos para un sismo ocasional

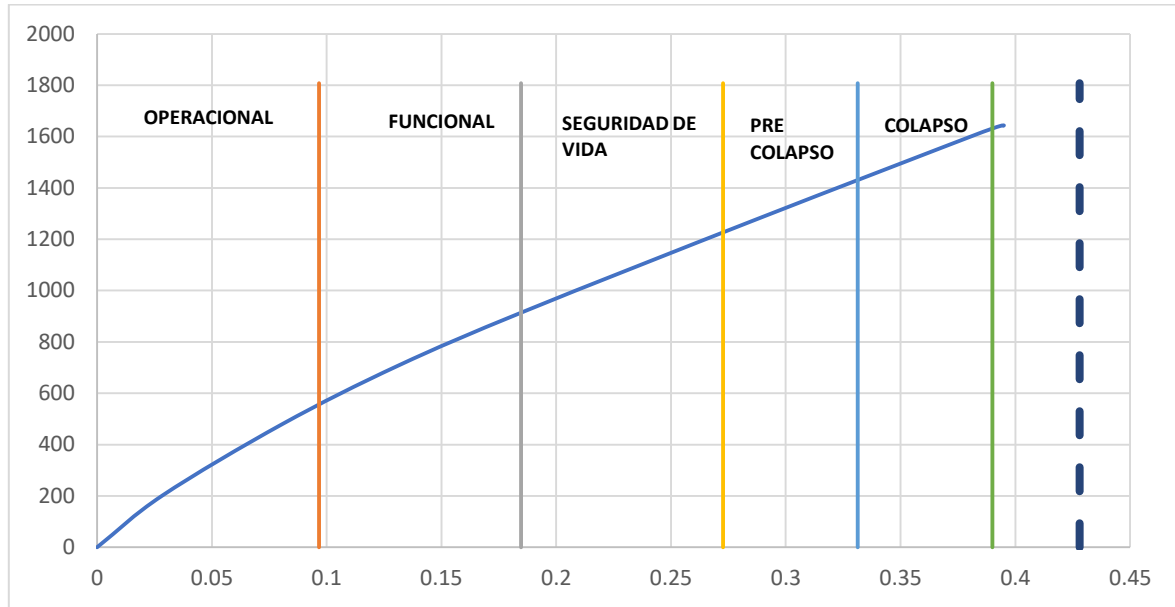
Desempeño en la edificación para la dirección en "X" de acuerdo a la norma FEMA 440 MODIFICACION DE LOS DESPLAZAMIENTOS para un 40% de las aceleraciones de la gravedad lo clasifican como sismos raros.

Fig. 24. Niveles de desempeño según FEMA 440 Modificación de los Desplazamientos para un sismo raro

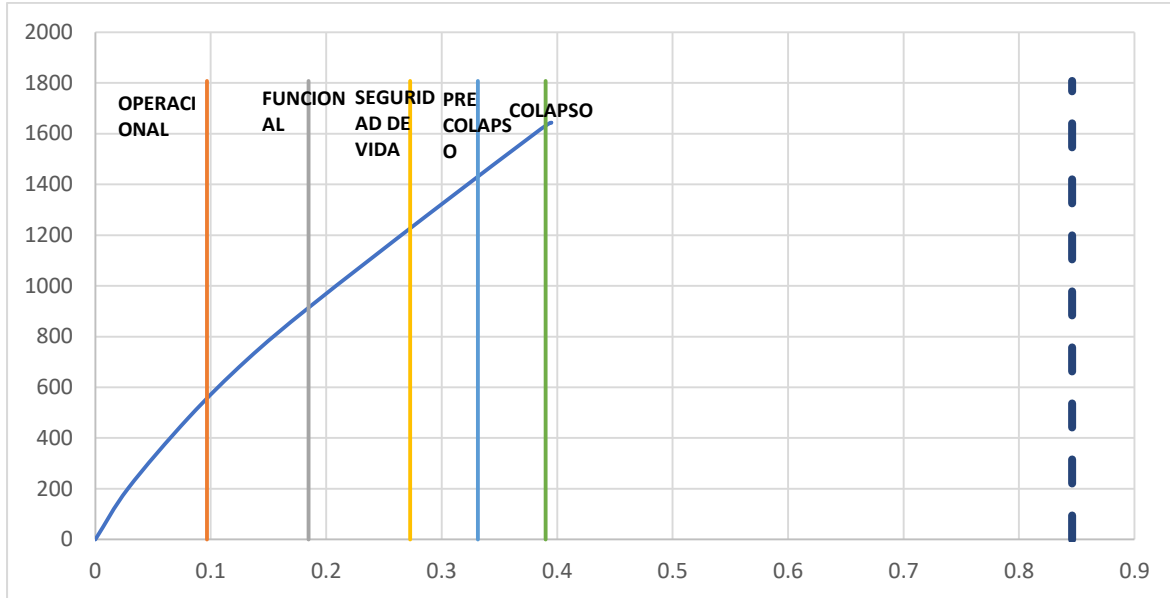
Desempeño en la edificación para la dirección en "X" de acuerdo a la norma FEMA 440 MODIFICACION DE LOS DESPLAZAMIENTOS para un 50% de las aceleraciones de la gravedad lo clasifican como sismos muy raros.

Fig. 26. Niveles de desempeño según FEMA 440 Modificación de los Desplazamientos para un sismo muy raro

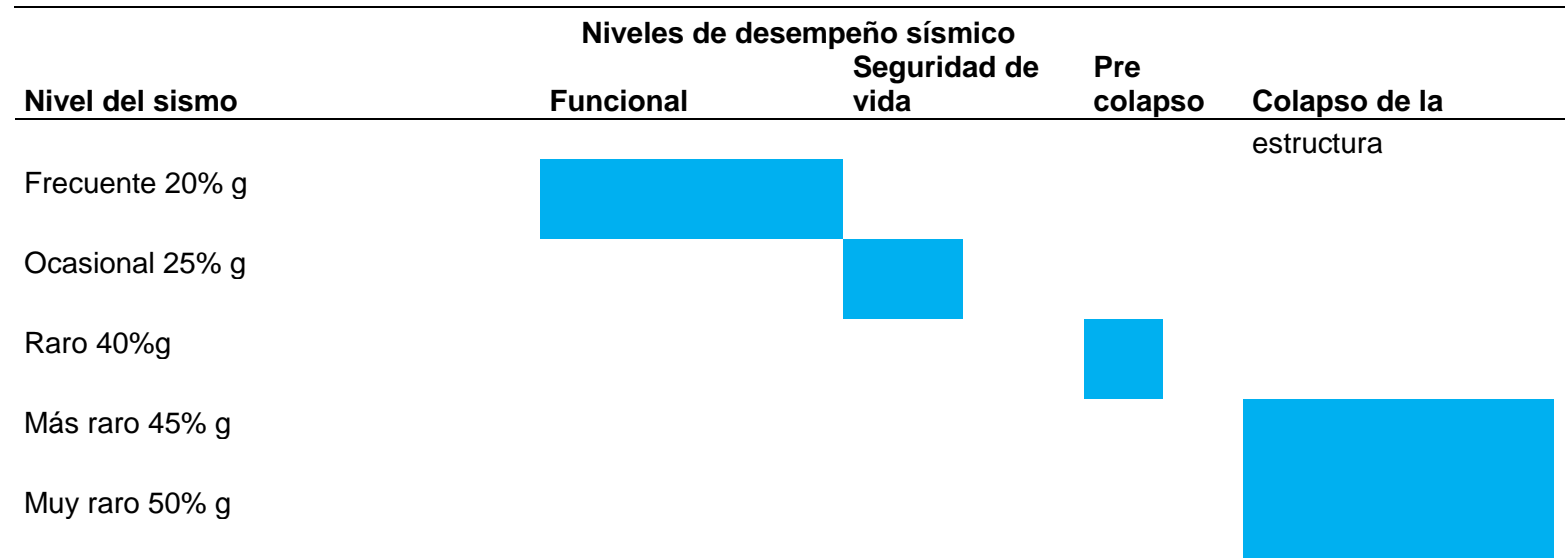
Nivel de desempeño de la estructura en la dirección Y

En la tabla se muestra la gráfica de los niveles de desempeño sísmico de la estructura teniendo un desempeño sísmico deficiente no cumpliendo con la ASCE 41-13 para los requisitos de una estructura esencial.

Se recomienda, de acuerdo a lo determinado que la estructura es flexible en la dirección "x" para un sismo raro, por lo que, debe rigidizarse colocándole muro de corte, con el objetivo de mantener su estabilidad y obtener un desempeño optimo estructural; por otro lado, en la dirección "y" se deben reforzar algunos elementos estructurales donde se originan grandes concentraciones de esfuerzos llevando a estos elementos a fallar. Tener presente para este tipo de investigación la normatividad actualizada.

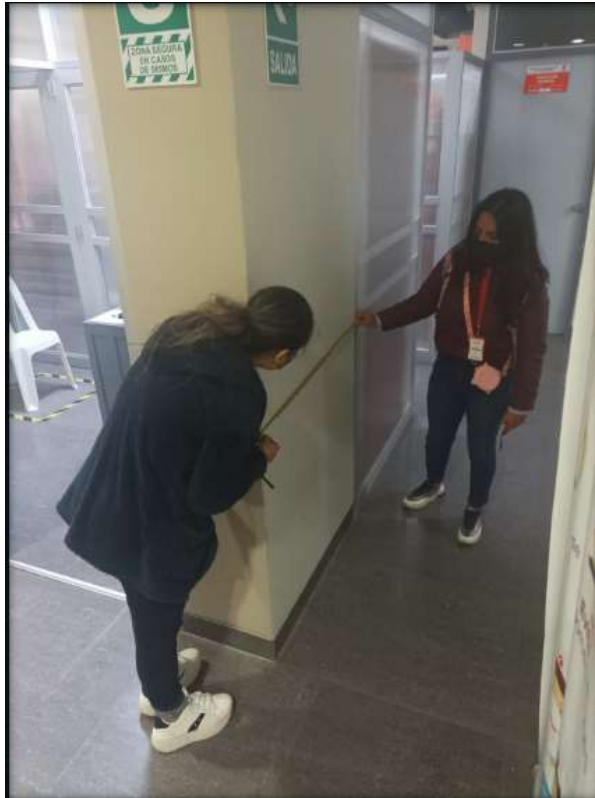
Toma de medida de muro estructural

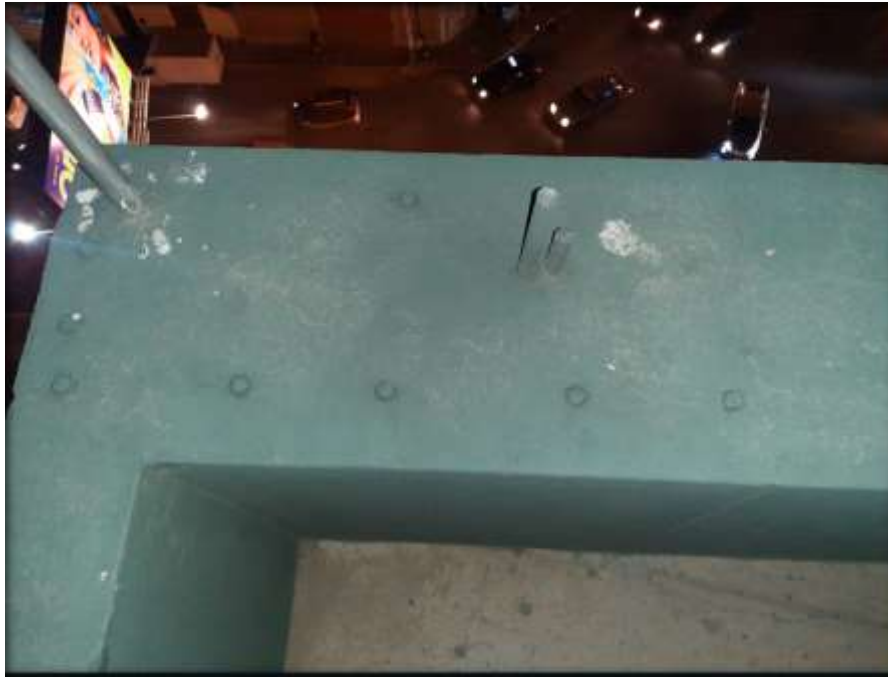
Mechas finales de muro portante en azotea

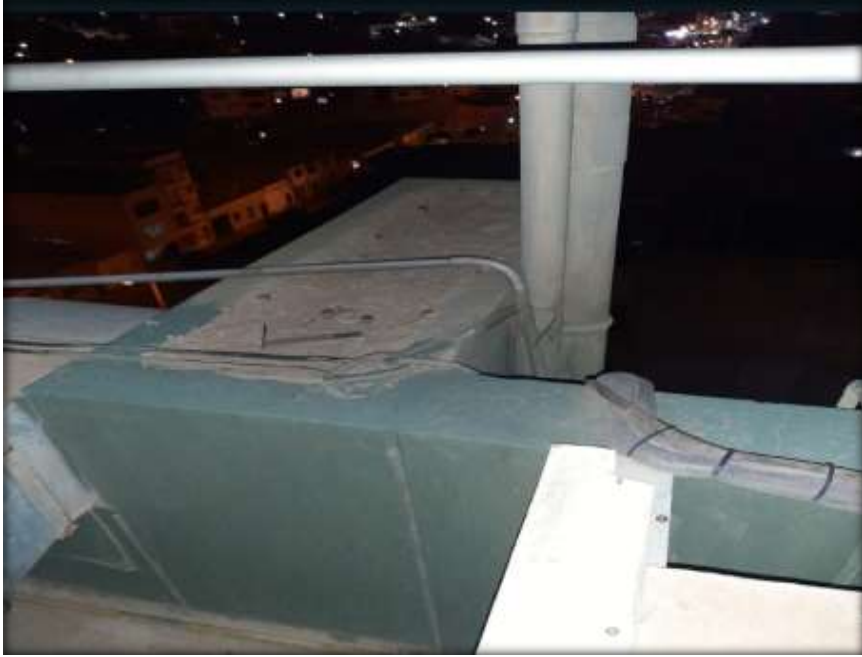
Cabecera de muro estructural

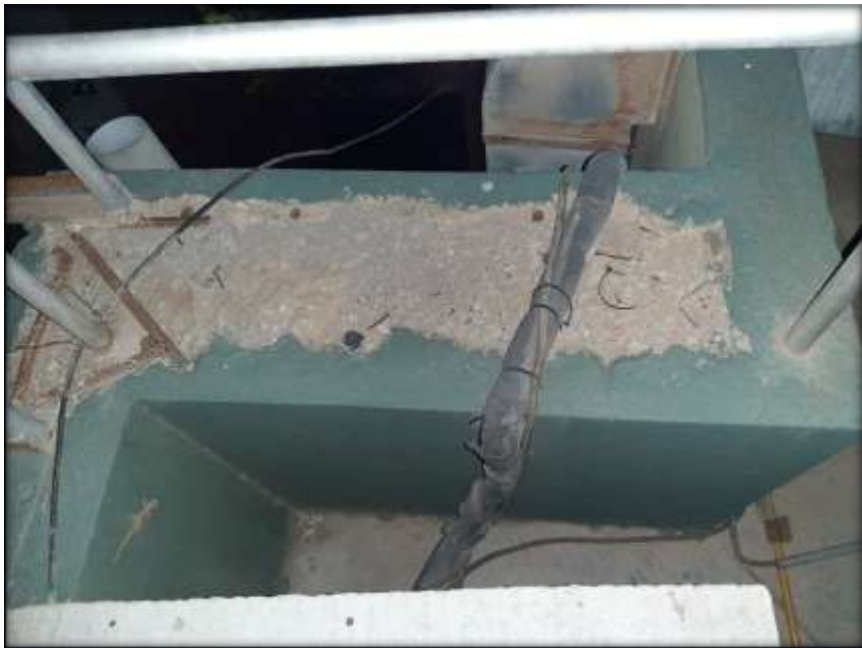
Cabecera de muro estructural

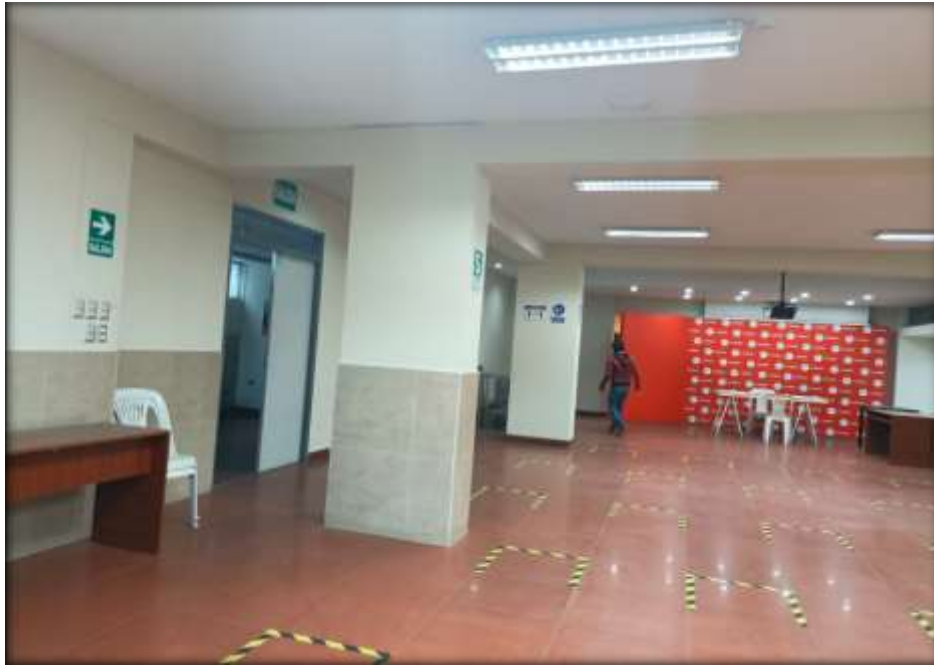
Columnas y pinto de vigas en semi sótano

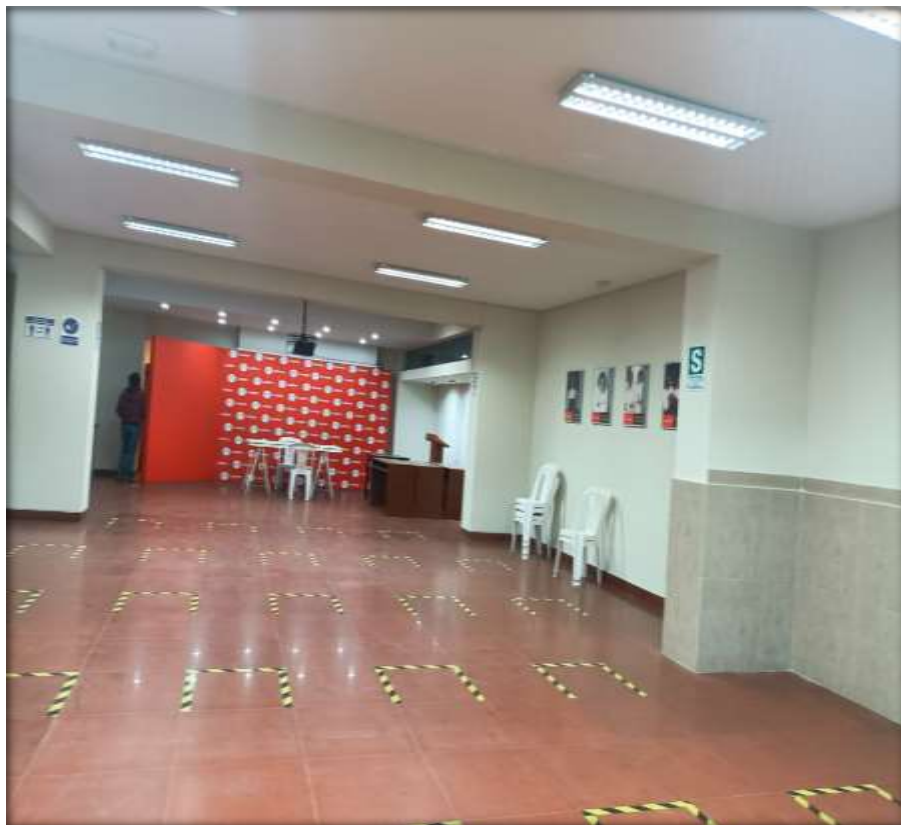
columnas y pinto de vigas en semi sótano
