ESCUELA PROFESIONAL DE INGENIERÍA CIVIL

TESIS

**Diseño de la Infraestructura para el Mejoramiento del
Servicio Educativo de la IE N°10018, Santa Rosa,
Chiclayo, Lambayeque**

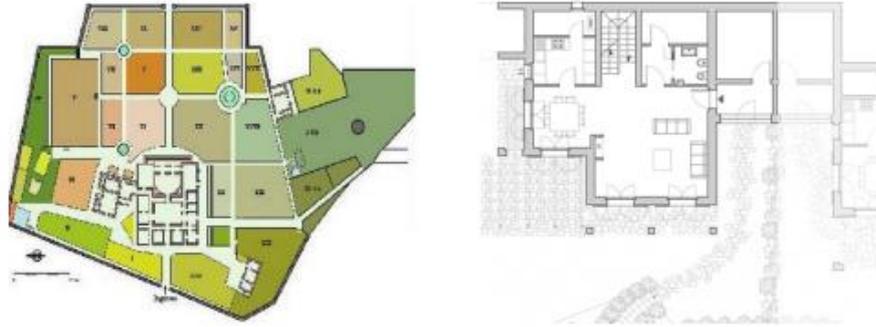
Fig.14. Ejemplo de levantamientos planimétricos

- Métodos planimétricos: es un conjunto de trabajos necesarios para obtener puntos de referencia con lo cual se efectuarán una serie de poligonales la obtención de este proceso es un plano horizontal.

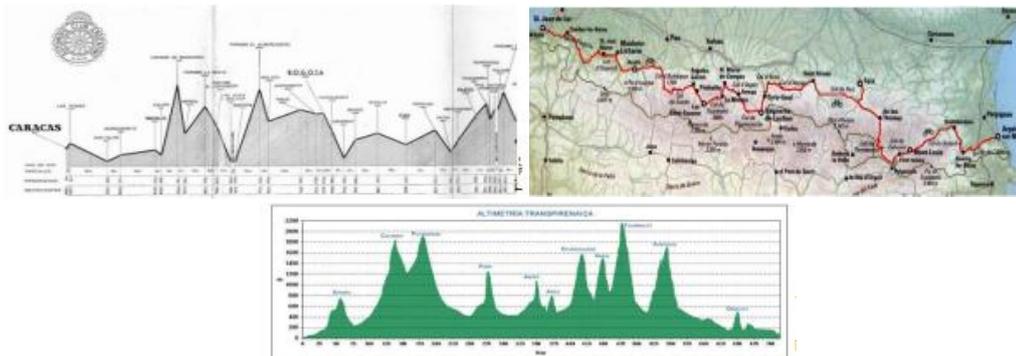
Fig.15. Ejemplo de levantamientos alimétricos

- Métodos alimétricos: es un conjunto de trabajos necesarios para la obtención de niveles o altura de terrenos, para esto se utiliza como base un plano horizontal como punto de partida.

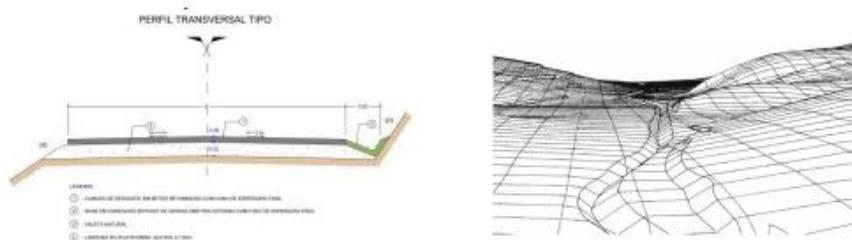
Fig.16. Ejemplo de levantamientos Taquimétricos

- Métodos Taquimétricos: conjunto de trabajos que permite levantar terrenos con cierta rapidez, acá se efectúa levantamientos tanto verticales como horizontales entre diferentes puntos.

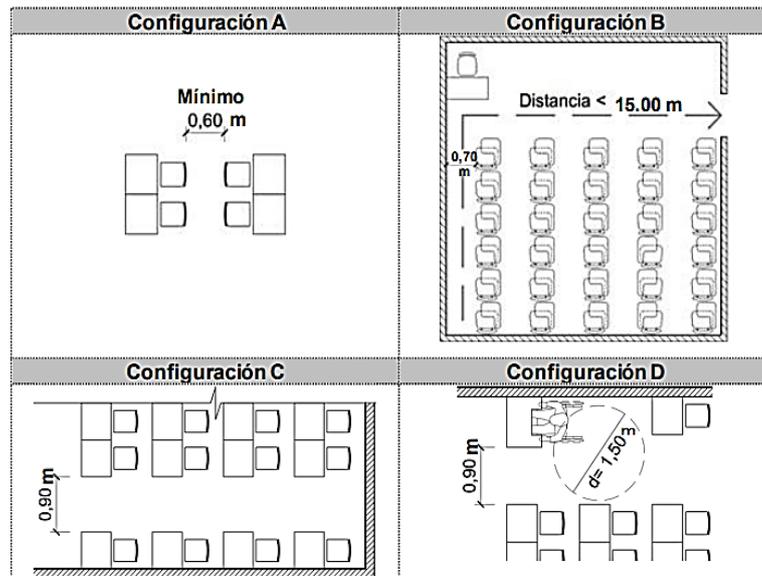
Fig.17. Circulación interna horizontal de ambientes educativos

La circulación interna dentro de los ambientes debe facilitar la movilización de los usuarios para el desarrollo de actividades y asegurar la evacuación en caso de emergencias, considerando lo siguiente:

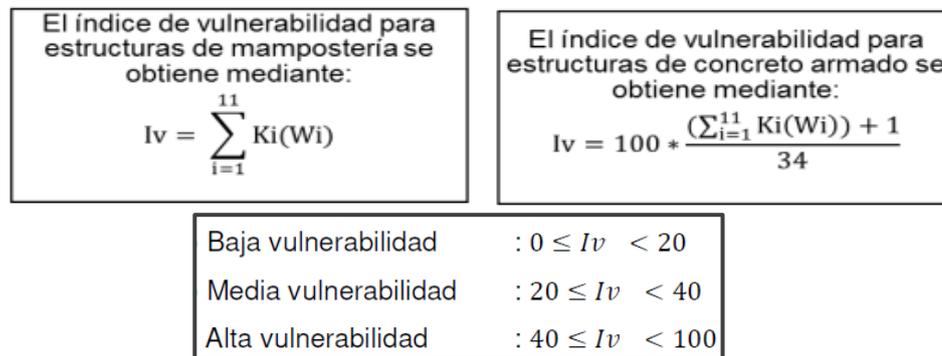
Fig.18. Método de Benedetti – Petrini, Índice de Vulnerabilidad.

A cada ítem, analizado en los parámetros se le fija un determinado peso para enfatizar su importancia relativa en el resultado final (W_i). Y, por otra parte, el valor de K_i variara dependiendo de la calificación que recibió la edificación. En total son 11 parámetros que al ser evaluados obtendremos un índice entre 0 a 382.5 (albañilería) y 0 a 94.12(concreto armado).

Finalmente, el índice de vulnerabilidad de cada edificación se evalúa utilizando una ecuación matemática.

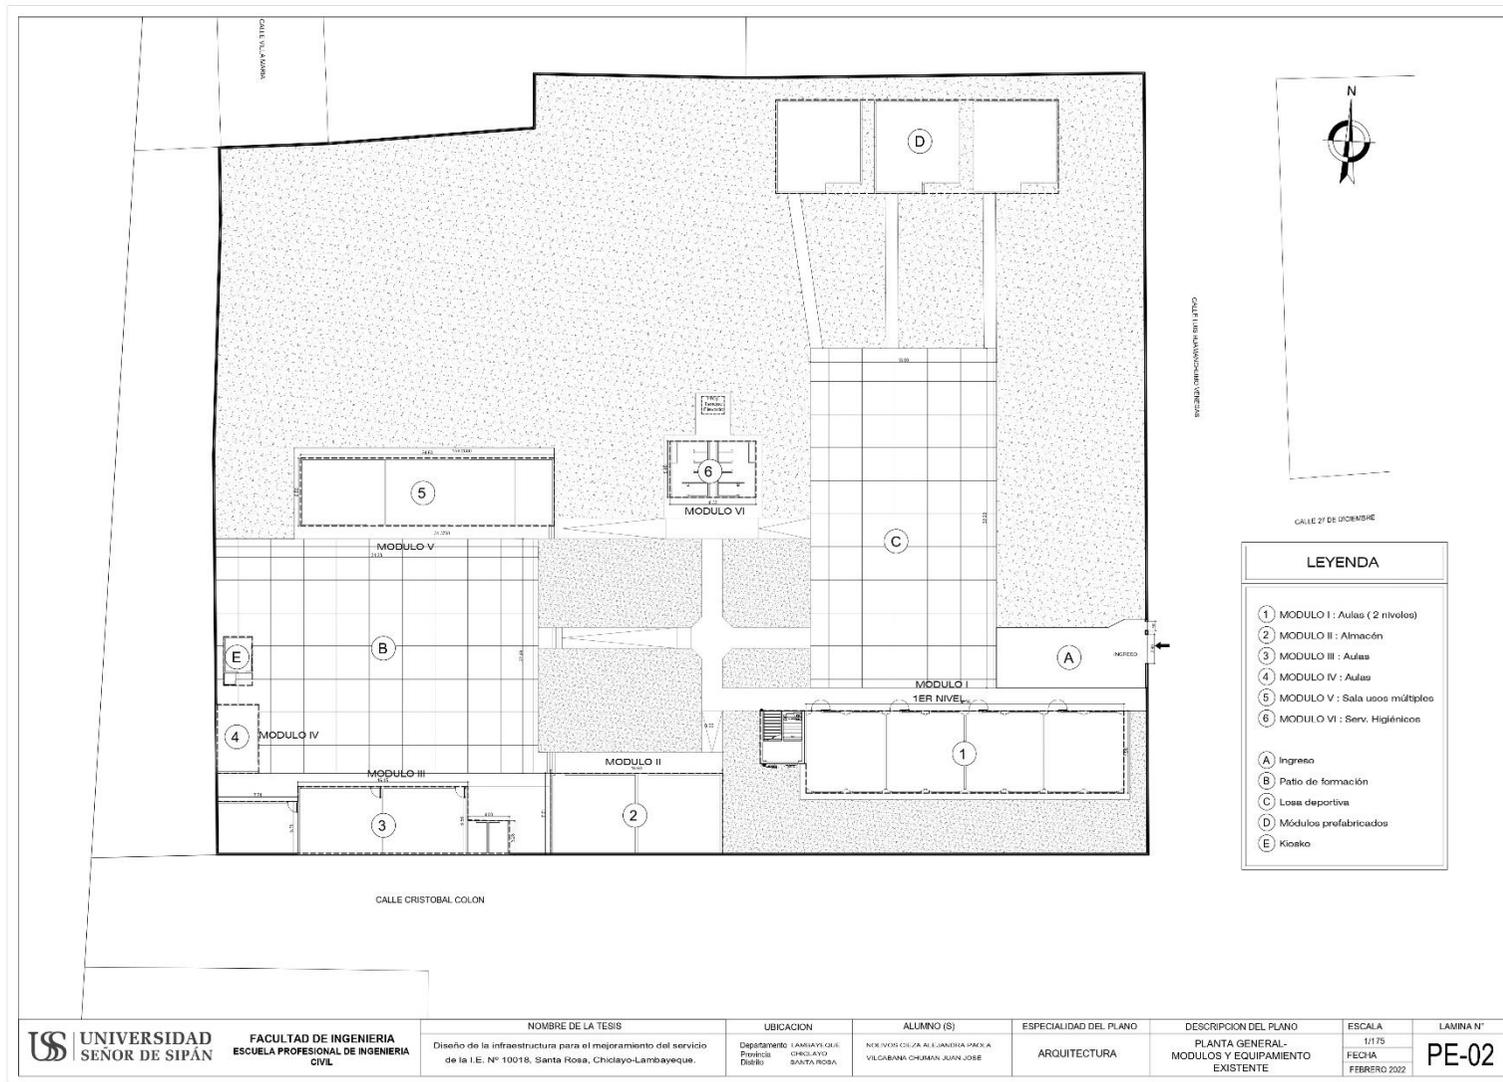
Fig.20. Plano de Infraestructura existente de la I.E. N°10018
Fuente: Elaboración propia

- Estado y Material predominante: según la Tabla 13, el Módulo I, III y VI, presentan mejor estado de conservación gracias a que el material predominante de sus estructuras es el concreto. Situación diferente a los módulos II, IV y V, donde presentan fisuras, grietas y asentamiento en algunas partes de sus estructuras, debido a que su material predominante es el ladrillo artesanal y estructuras de madera y calamina, materiales que por su falta de mantenimiento se han visto afectadas con el tiempo.

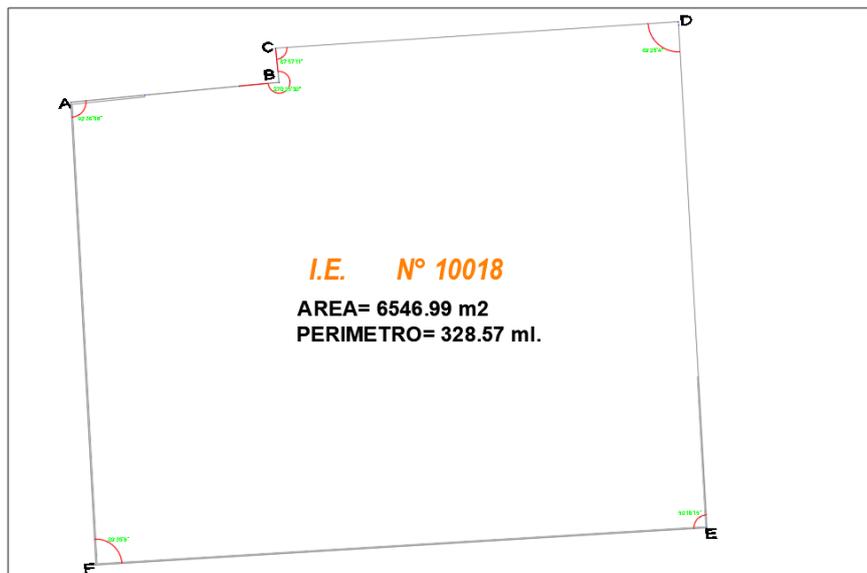
Fig.22. Vértices del perímetro de la I.E. N°10018

VÉRTICE	LADO	DISTANCIA	ANGULO	NORTE	ESTE
A	A – B	30.74 m	92°36'58"	619337.329	9239215.724
B	B – C	5.08 m	270°25'38"	619367.928	9239218.675
C	C – D	59.35 m	87°57'11"	619367.412	9239223.732
D	D – E	74.95 m	89°25'04"	619426.629	9239227.645
E	E – F	89.96 m	90°18'19"	619430.810	9239152.820
F	F – A	68.51 m	89°35'06"	619341.020	9239147.323

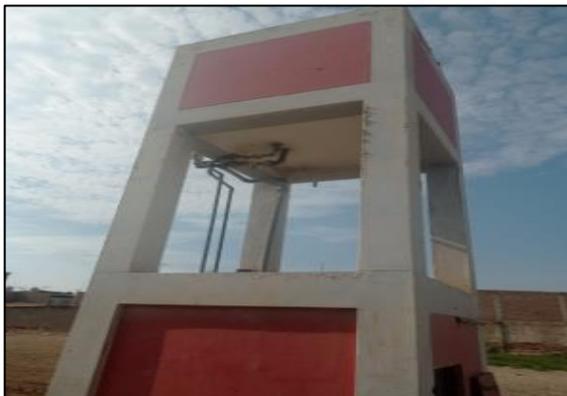
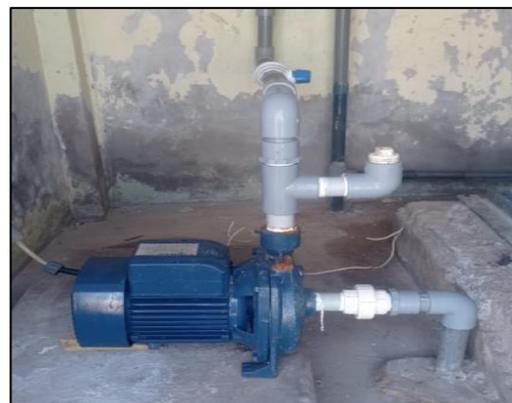
Fig.23. Tanque Elevado y Cisterna actual de la I.E. N°10018 **Fig.24.** Electrobomba actual de la I.E. N°10018

Gracias a la Ficha de Análisis documental N°02 (Anexo 08), obtenemos que la dotación requerida mínima para satisfacer la cantidad de alumnado y personal docente actual, es de 22 700 L /día (22.70 m³/día), observando que las instalaciones existentes y en funcionamiento, cubren la demanda de agua requerida.
