Universidad  
Señor de Sipán

**TESIS**

**INFLUENCIA DEL CALOR Y CONCENTRACIÓN  
DEL MEDIO ACIDO SOBRE LA RESISTENCIA DE  
CORROSIÓN DEL CORDÓN DE SOLDADURA DEL  
ACERO ASTM-572-GR-50**

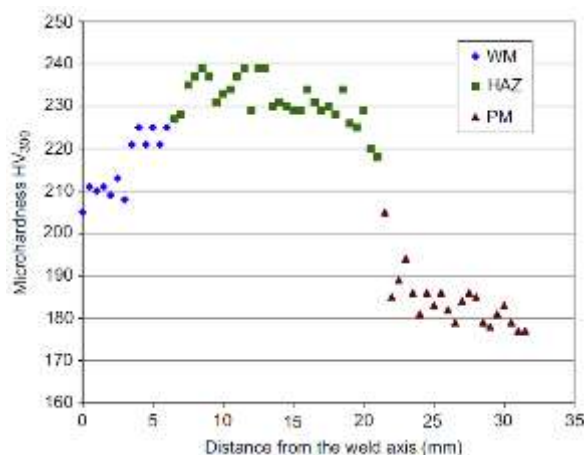
FIGURA1. 3 Perfil de microdureza de la soldadura [7].

En su estudio, Tsiourva et al. [7] llevó a cabo una investigación sobre las características de corrosión del acero AH36 soldado, con el objetivo de evaluar el impacto de la corrosión preferencial en la integridad estructural de las estructuras de los barcos. Para lograr esto, los investigadores emplearon técnicas electroquímicas para analizar regiones específicas de la soldadura, a saber, el metal de soldadura (WM), la zona afectada por el calor (HAZ) y el metal base (PM). La zona afectada por el calor caracterizada por una microestructura de bainita demostró los niveles más altos de dureza, como se muestra en la Figura 1.3.

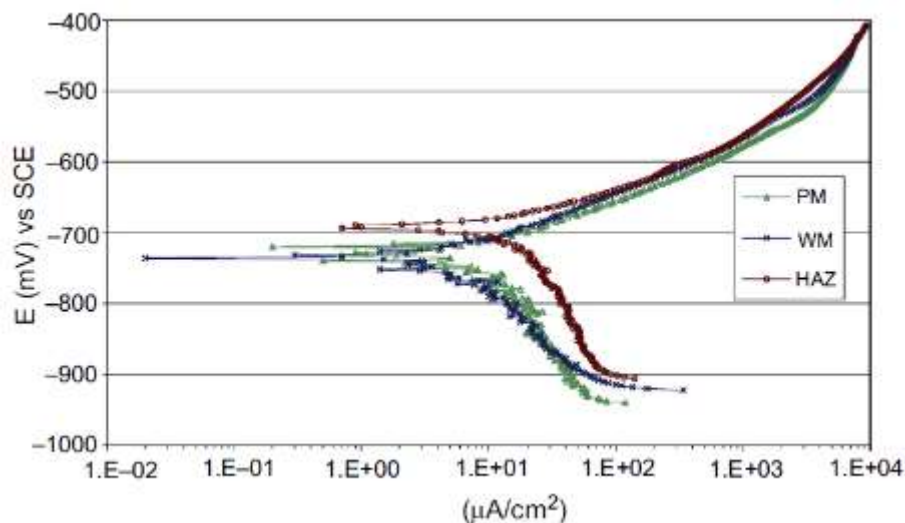
FIGURA1. 4 . Diagramas de Tafel para metal base, metal de soldadura (WM) y zona afectada por el calor (HAZ) de acero soldado AH36 [7].

En base a experimentos electroquímicos, las curvas de polarización obtenidas (curvas extrapoladas de Tafel) permitieron concluir que la zona afectada por el calor (HAZ) es la más vulnerable a la corrosión. Esto se evidencia por los valores más altos de densidad de corriente observados, como se muestra en la Tabla 1.1 y la Figura 1.4. De acuerdo con la referencia citada [7], el WM exhibe el nivel más alto de resistencia a la corrosión entre las tres zonas

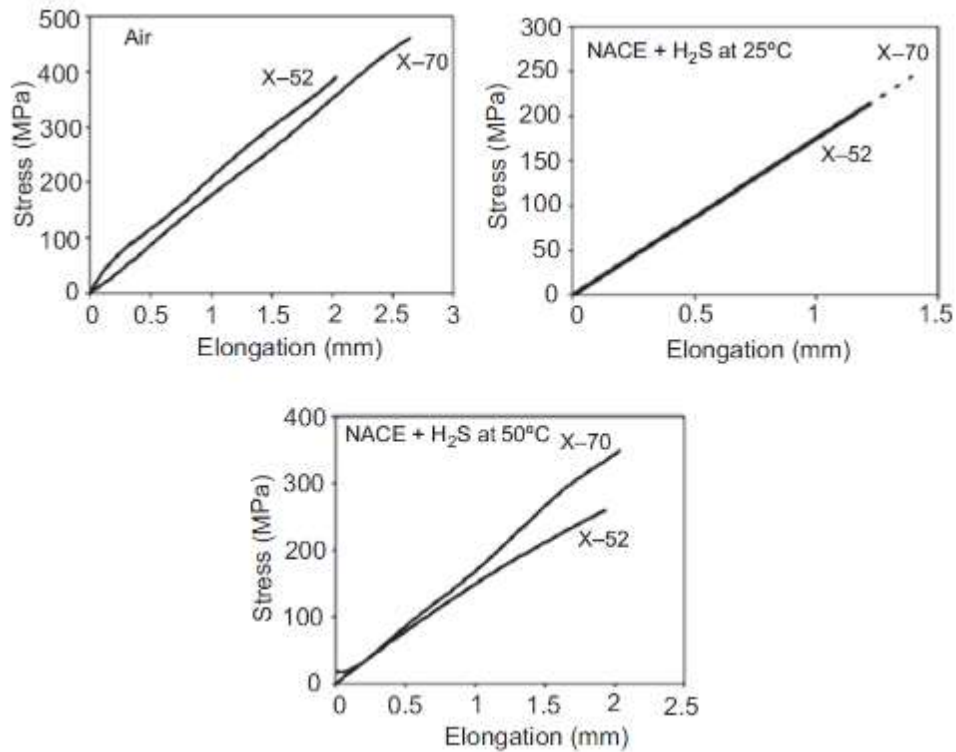
FIGURA1. 5 Comportamiento de la tensión frente al alargamiento en las diferentes condiciones utilizadas [11].

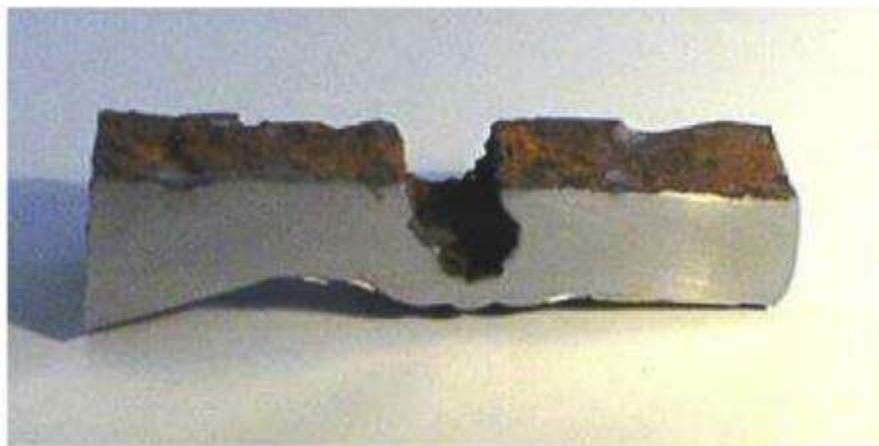
FIGURA1. 10 Corrosión de soldadura preferencial de tubería en medios que contienen CO2 [13].

Alawadhi y Robinson, [16] documentaron una falla en una tubería de acero al carbono de producción multifásica que se encargaba de transportar hidrocarburos y salmuera saturada con CO<sub>2</sub>. La falla de la corrosión preferencial del metal de soldadura se atribuyó principalmente a los efectos galvánicos entre los sitios anódico y catódico, a pesar de que el metal de soldadura tenía un contenido de níquel superior al 1 % en peso. La Figura 1.10 muestra la tubería que ha experimentado una falla.

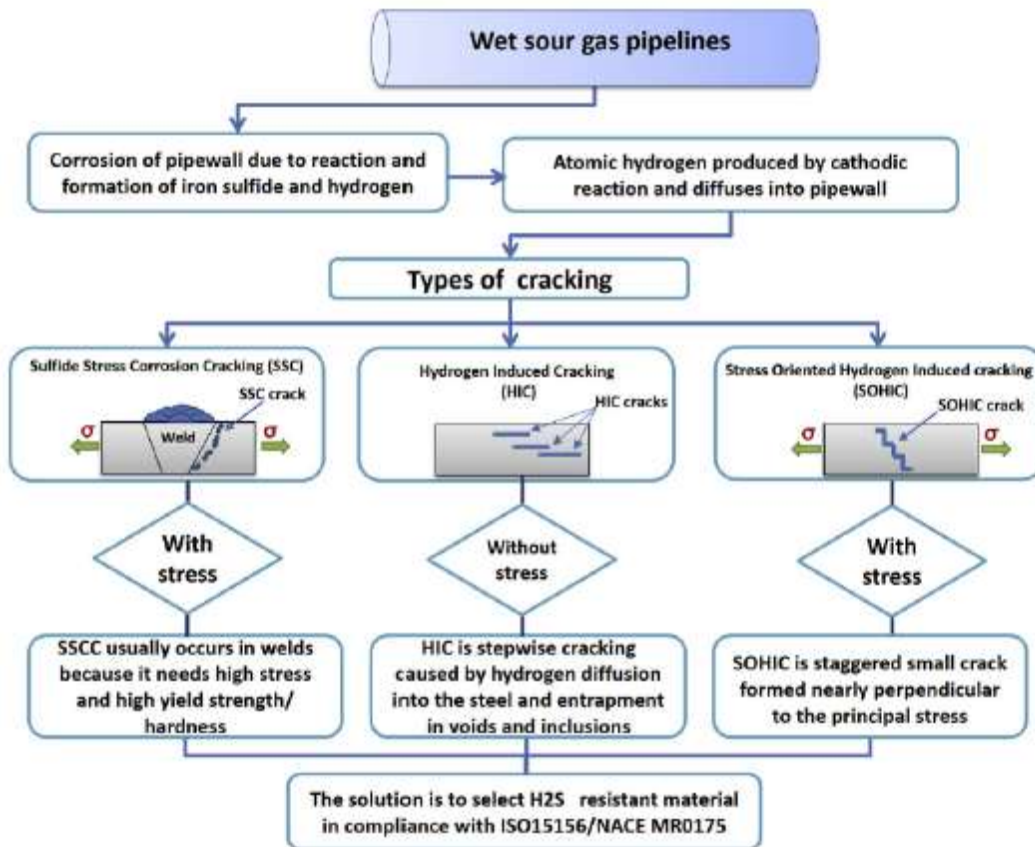
FIGURA1. 12 Principales daños por agrietamiento por H<sub>2</sub>S en oleoductos y gasoductos [19].

La Figura 1.12 muestra las dos variedades más comunes de fallas en las tuberías causadas por el agrietamiento de  $H_2S$ , junto con una descripción concisa y parámetros de influencia relevantes. Los numerosos mecanismos de por  $H_2S$  húmedo se analizan a continuación.

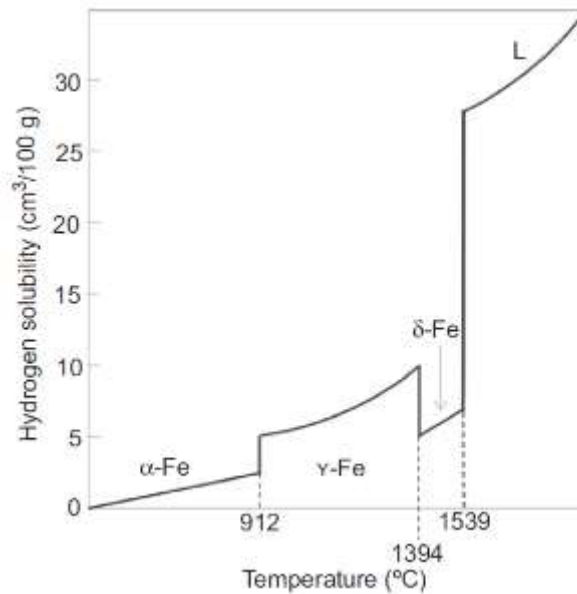
FIGURA1. 13 Solubilidad de hidrógeno en hierro a  $P_{H_2} = 1 \text{ atm}$  [1].

La presencia de hidrógeno en el metal de soldadura líquido (MS) puede surgir del contenido de humedad en consumibles de soldadura específicos o como resultado de condiciones desfavorables durante el proceso de soldadura. La presencia de hidrógeno disuelto puede provocar grietas durante el proceso de solidificación, así como la fragilización de la soldadura. Esto se atribuye a los diferentes niveles de disolución de hidrógeno en las diferentes fases involucradas. El fenómeno de disolución de hidrógeno en hierro líquido se rige por la ley de Sievert. La representación gráfica de la relación entre la temperatura y la solubilidad del hidrógeno en el hierro se puede observar en la Figura 1.13 [1].

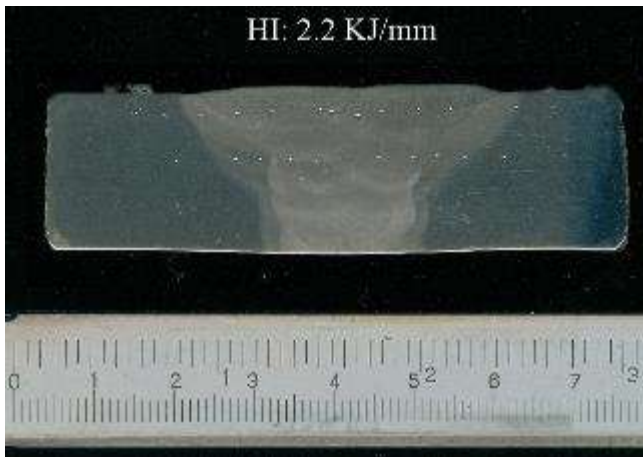
*FIGURA 2. 2 . Macrografías del acero ASTM 572 G50, soldado con el electrodo AWS E1108-G mediante el proceso SMAW con un calor de aporte (a) 1.2 kJ/mm y (b) 2.2 kJ/mm.*

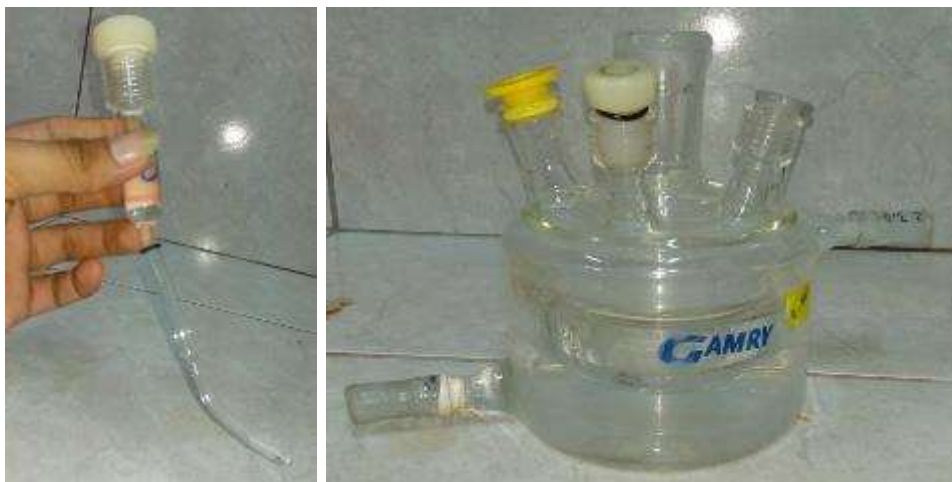
*FIGURA2. 4 Capilar de Luggin y celda Gamry de 3 electrodos para ensayos electroquímicos*

- Se prepararon los medios ácidos para las pruebas de corrosión a partir de HCl grado QP, siendo las soluciones utilizadas de 0.1 M, 0.5 M y 1.0 M.
- Todos los ensayos electroquímicos fueron serán realizados en el potencióstato Gamry 3000 con una celda de tres electrodos, según norma ASTM G3. El electrodo de trabajo (EW) correspondió a las diferentes regiones de la junta soldada a ser evaluadas (MS, ZAC y MB). Antes de cada ensayo, el electrodo de trabajo fue desbastado a malla 600 con papeles de carburo de silicio y posteriormente lavado en agua destilada, desengrasado con acetona y secado. El electrodo de referencia (ER) fue el electrodo de calomel saturado y el electrodo auxiliar (EA) fue un electrodo de platino.

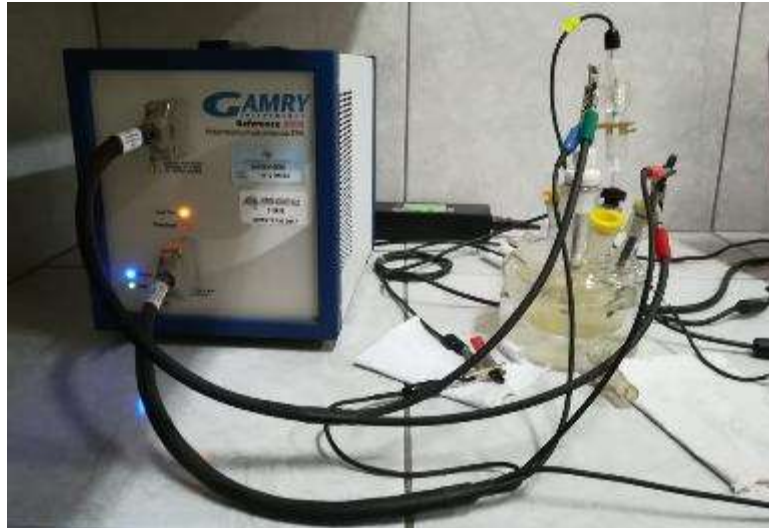
FIGURA2. 6 Potenciostato GAMRY REFERENCE 3000.

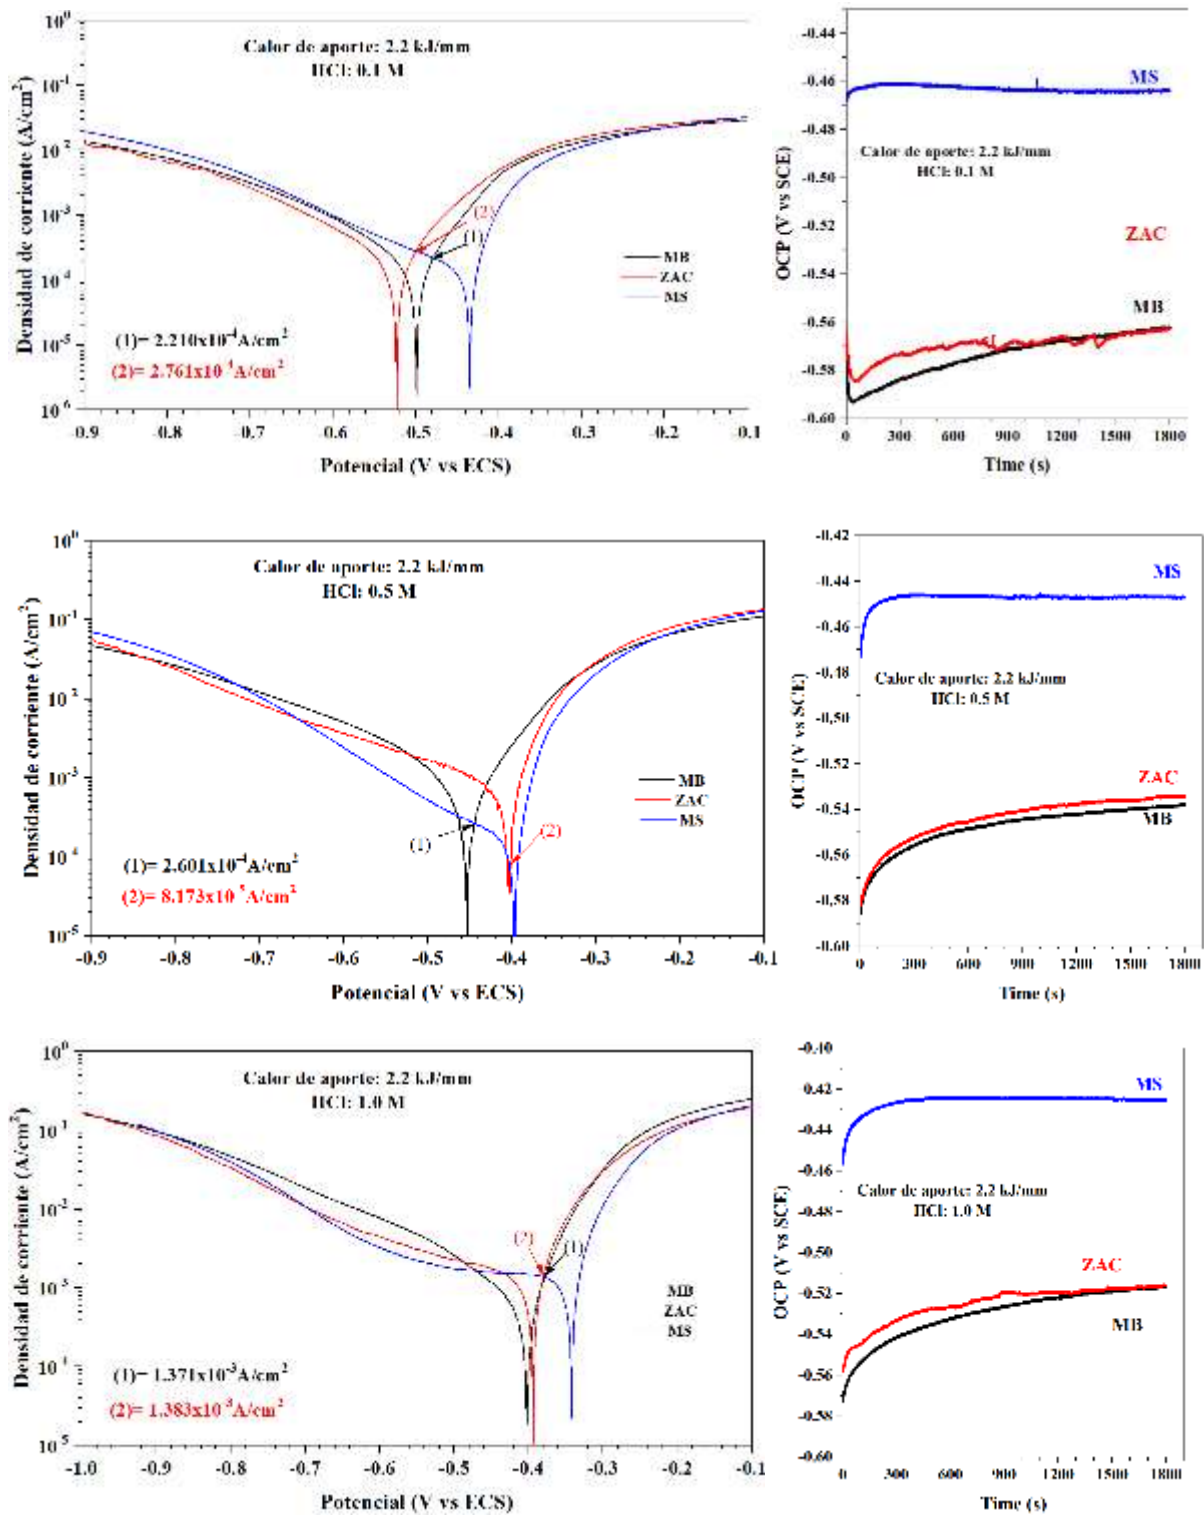
FIGURA3. 11 Efecto de la concentración del medio ácido HCl en el comportamiento a la corrosión de las diferentes regiones de la junta soldada del acero A572 grado 50 soldado con un calor de aporte de 2.2 kJ/mm.

La figura 3.10 y 3.11 muestran las curvas de polarización potenciodinámicas para el acero A572 grado 50 soldado con los calores de aporte de 1.2 kJ/mm y 2.2 kJ/mm y sometidos a los diferentes medios de estudio: 0.1, 0.5, y 1.0 M de HCl. En estas figuras también se presentan los potenciales de circuito abierto (OCP) para las evaluaciones realizadas.

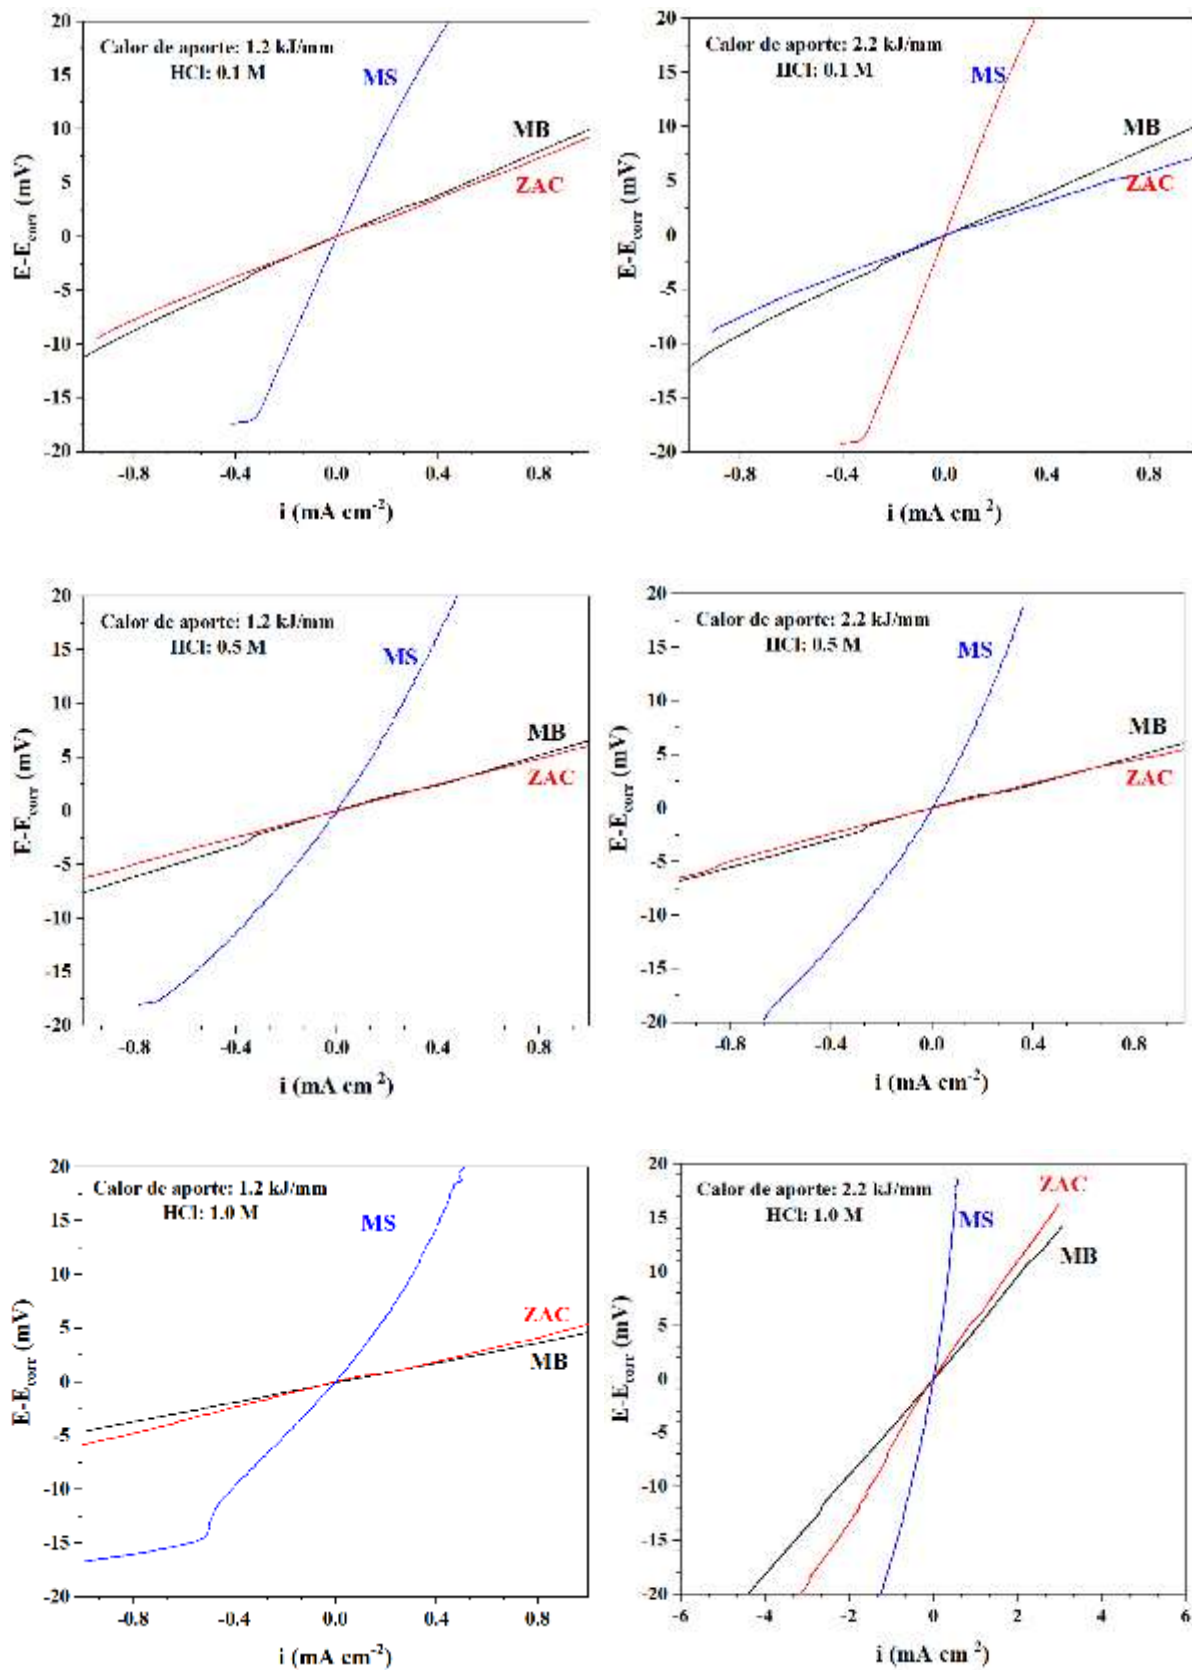
FIGURA3. 12 Curvas de resistencia a la polarización del acero A572 grado 50 bajo diferentes condiciones de evaluación.

Esta técnica corrobora lo obtenido con la técnica potenciodinámica. Si observamos la tabla 3.2, podemos notar que el MS tiene el potencial de corrosión más alto y, por lo tanto, confirma su comportamiento catódico en las cuplas galvánicas MS-ZAC y MS-MB. Otro aspecto importante es que corrobora que el aumento de la concentración del medio ácido genera un aumento del proceso corrosivo (menor valor de  $R_p$ ) para las diferentes zonas de la junta soldada: MS, ZAC y MB. Por ejemplo, para la junta soldada con un calor de aporte de 1.2 kJ/mm, la ZAC muestra una disminución de  $R_p$  según se aumente la concentración del ácido de  $9.07 \Omega \cdot cm^2$  (0.1 M HCl),  $6.13 \Omega \cdot cm^2$  (0.5 M HCl), y  $4.59 \Omega \cdot cm^2$  (1.0 M HCl).

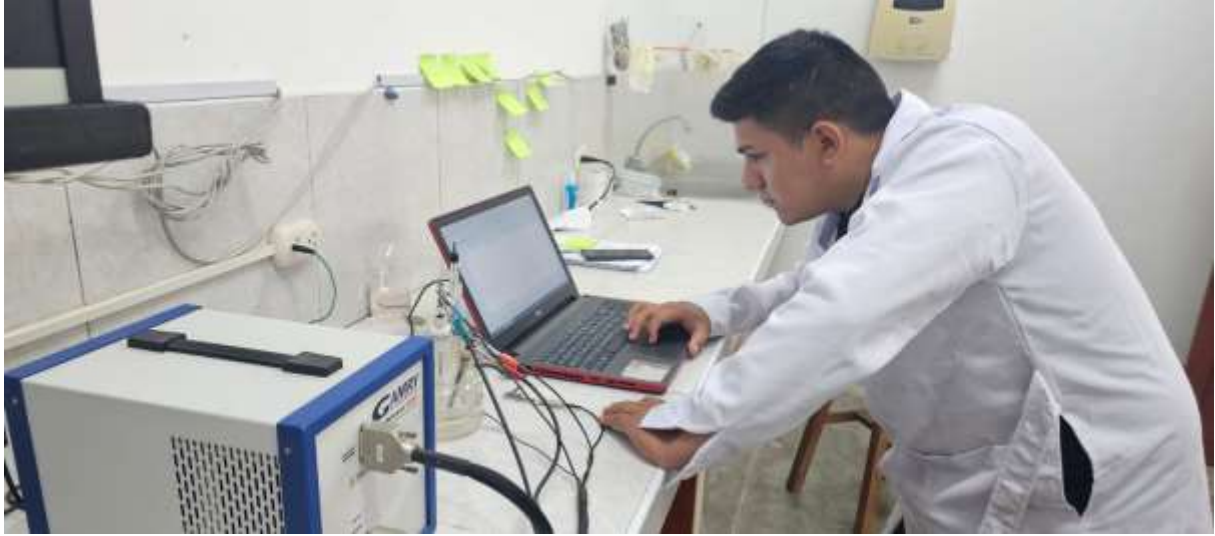
*Figura 1 Potenciostatos Gamry 3000 en operación a 25 °C con una solución 0.1 M HCL.*

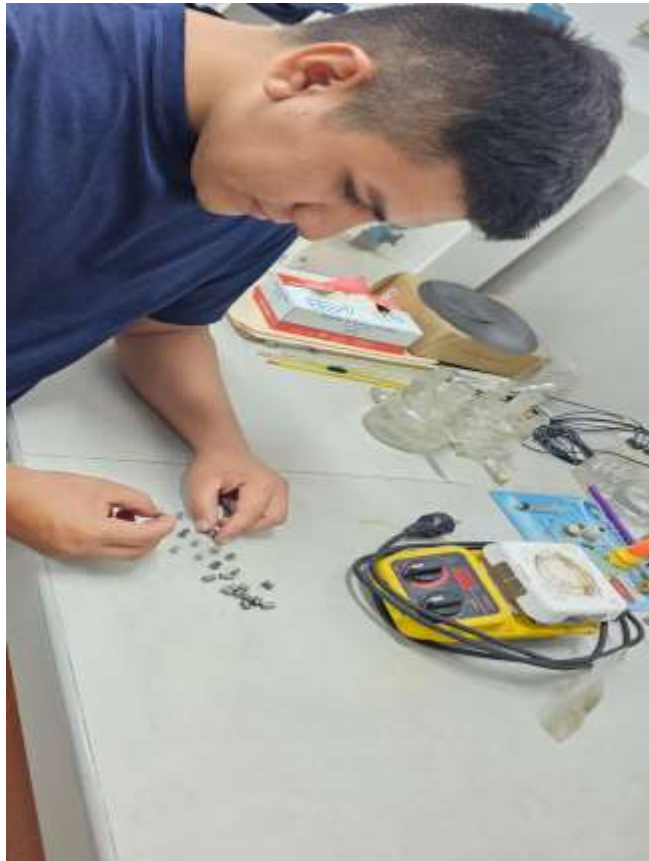
*Figura 2 Preparación de probetas cilíndricas de acero ASTM-572-Gr-50.*

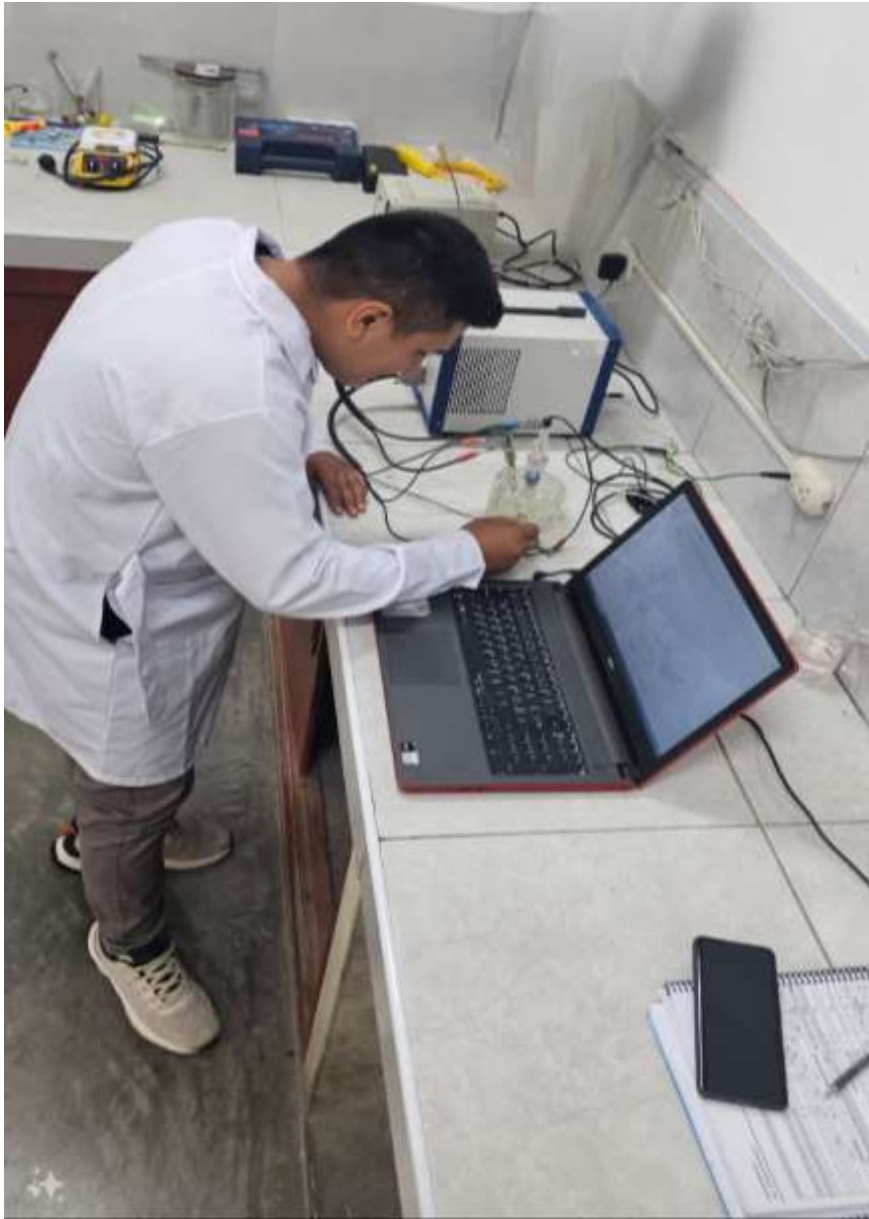
*Figura 3 Ensayo de curvas potenciodinamicas.*

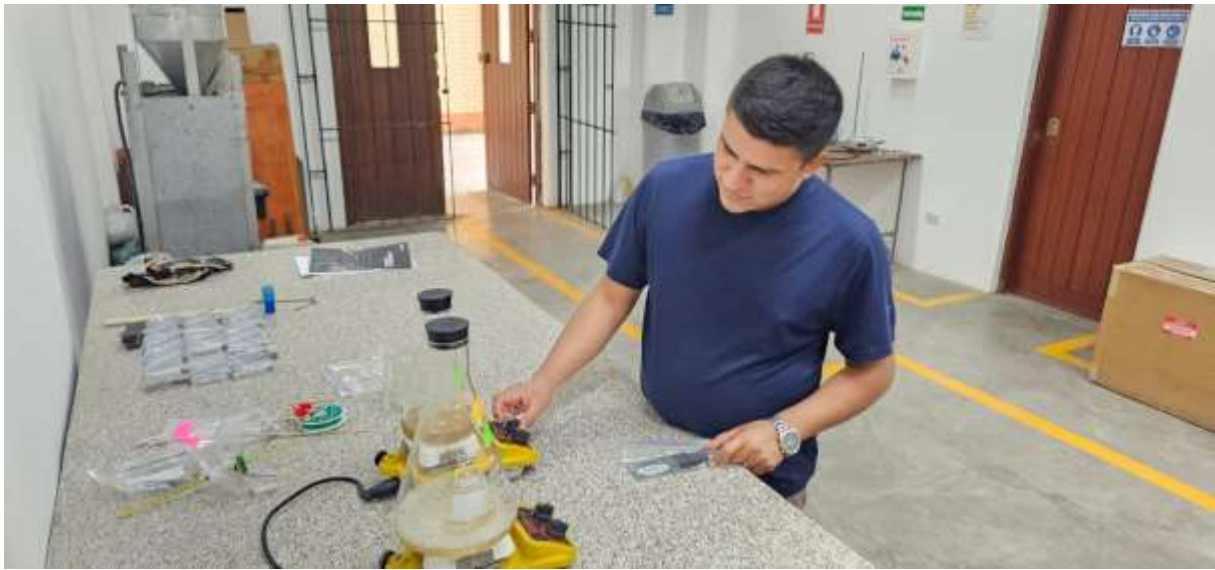
*Figura 4 Elaboración de soluciones de HCl 0.1, 0.5 y 1.0 M.*
