**ESCUELA PROFESIONAL DE INGENIERÍA CIVIL
TESIS**

**Evaluación del Desempeño Sísmico de la I.E. N°10828 Ex
Cosome Mediante el Análisis no Lineal Estático y
Dinámico Tiempo Historia**

2024

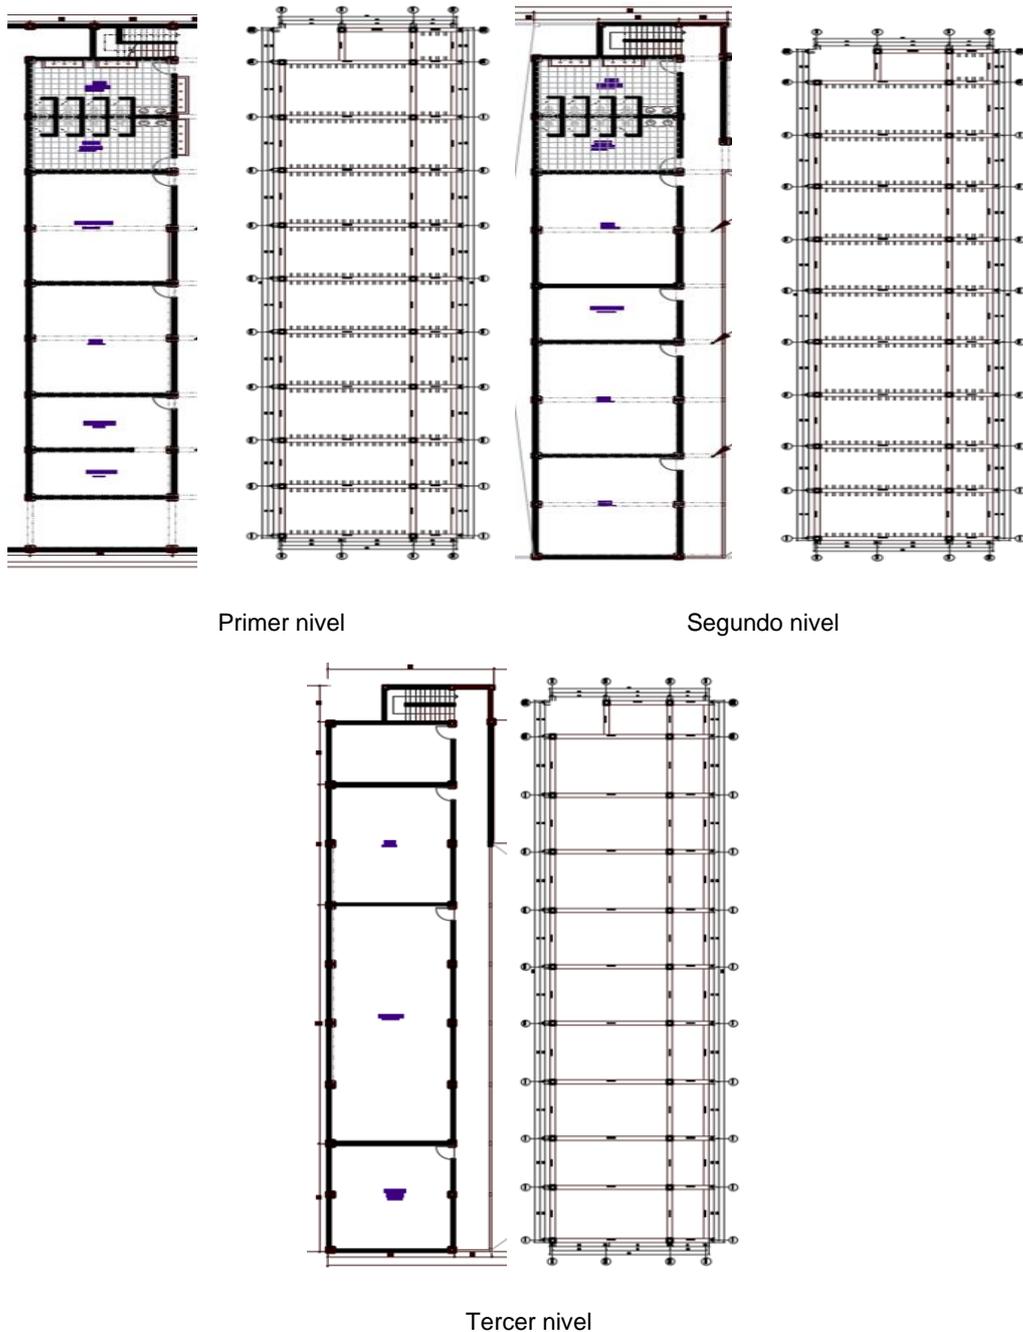
Fig. 1. Primer, segundo y tercer nivel del módulo I.

Respecto al Oe1: Describir la arquitectura de la muestra de estudio; para comprender adecuadamente las características del objeto de investigación, es necesario detallar su configuración estructural. Por ello, se busca describir la arquitectura de la muestra de estudio, destacando sus elementos y disposición.

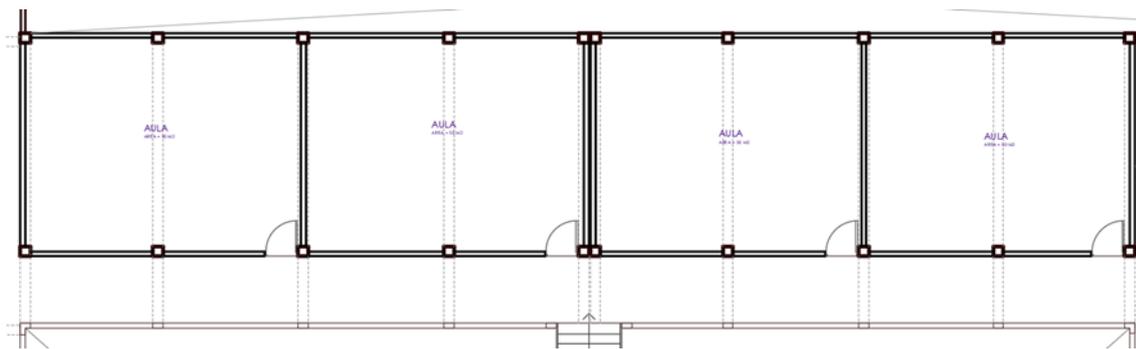
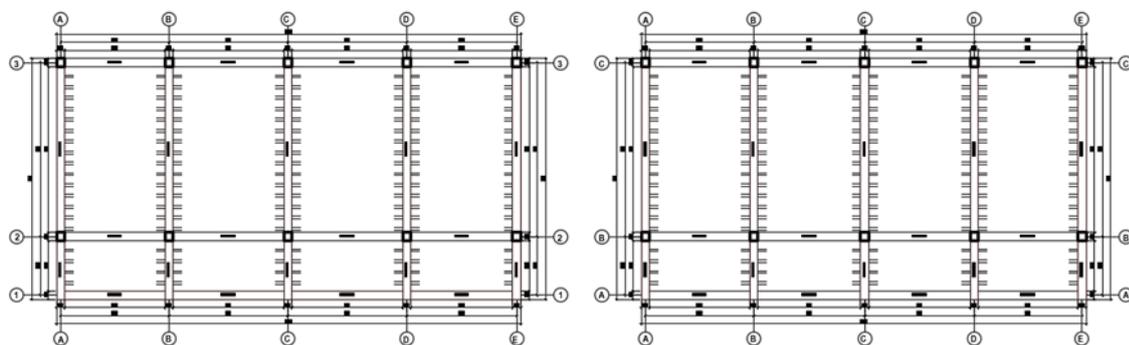
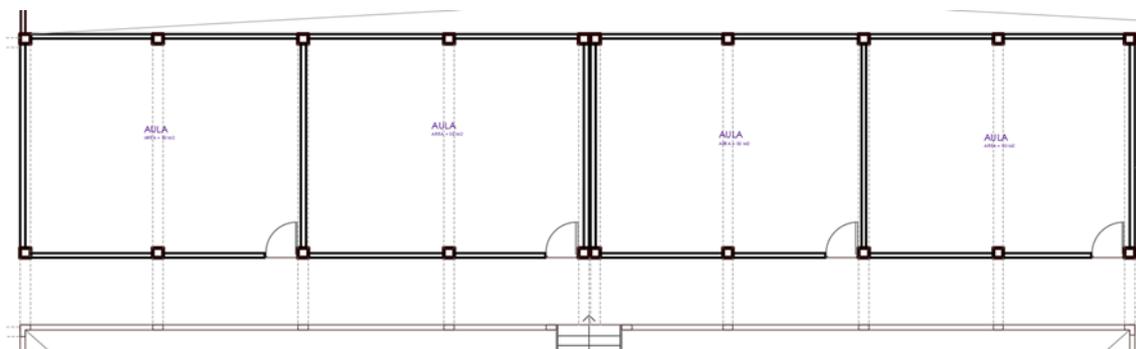
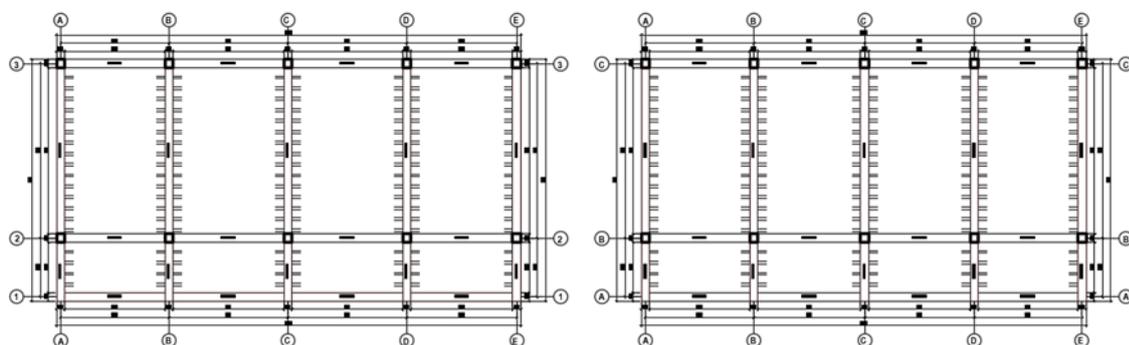
Fig. 2. Primer, y segundo nivel del módulo II.

Primer nivel

Segundo nivel

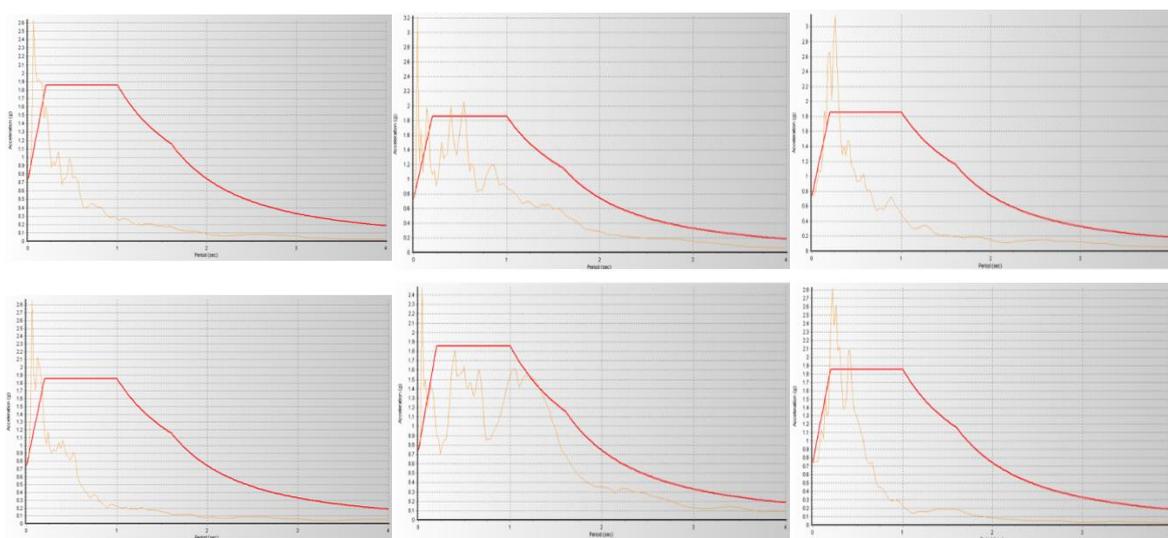
Mediante el Oe4: Seleccionar tres registros sísmicos para realizar el análisis no lineal tiempo-historia; para simular con precisión la respuesta estructural ante eventos sísmicos reales, es fundamental elegir adecuadamente los datos de entrada. Por ello, se propuso seleccionar tres registros sísmicos para realizar el análisis no lineal tiempo-historia. se realiza mediante distorsiones de entrepiso, y el nivel de desempeño se indica en las Tablas de Hazus. Se utilizó el programa SeismoMatch para compatibilizar los 8 registros de aceleraciones correspondientes a los sismos Puno 2022, Amazonas 2022 y Loreto 2019 con el espectro Elástico estipulado en la Norma E030. Finalmente, los Registros escalados se muestran a continuación:

Puno 2022 (R-2)

Amazonas 2022 (R-3)

Interpretación: En Fig. 11 se observan los registros que se insertaron como funciones en los modelados: Módulo 1, Módulo 2-1, Módulo 2-2 y Módulo 3 para posteriormente analizar ambas estructuras a nivel no lineal, específicamente del tipo: Tiempo Historia. En las TABLAS XIII, XIX, XV, XVI. Se muestran los registros evaluados, el módulo 1 presenta daños moderados a severos en ambos niveles y direcciones, con daños completos especialmente en la dirección Y en niveles superiores. El módulo 2-1 muestra daños severos en las direcciones X y Y en todos los registros, siendo más graves en el registro 5. Para el módulo 2-2, se observan daños completos en ambos niveles en la dirección X, con daños severos en Y en todos los registros. Finalmente, en el módulo 3, los daños son moderados a severos en los primeros niveles, con registros 5 y 6 indicando daños completos en ambas direcciones en niveles superiores. En la TABLA XVII, se muestran según el HAZUS-MH Technical Manual, la tabla de Parámetros de Curvas de Fragilidad Estructural es esencial para estimar pérdidas sísmicas, definiendo cómo responden edificios a terremotos según su altura y derivas de entrepiso. Para el edificio analizado, una deriva de 0.33% indica daño leve, 0.58% moderado, 1.56% extensivo y 4.0% completo, reflejando un desempeño estructural inaceptable.

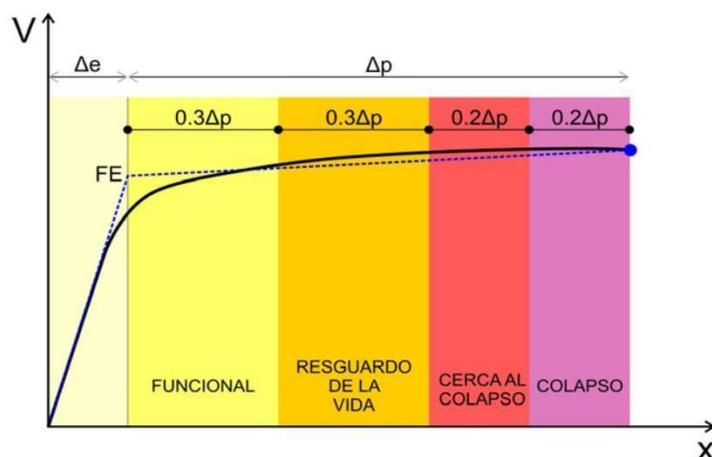
La demanda sísmica de la estructura está relacionada con la rigidez y ductilidad del sistema y su capacidad para mitigar la energía de los sismos de diseño. El punto de capacidad sísmica determina 4 estados operacionales. El primer estado es: Funcional, el punto de demanda sísmica se encuentra hasta el 30% de la capacidad de desplazamiento inelástico, se han producido daños leves en los elementos estructurales y daños moderados en elementos no estructurales. El segundo estado es Resguardo de Vida, el punto de demanda sísmica se encuentra entre el 30 y 60% de la capacidad de desplazamiento inelástico, se presentan daños moderados en elementos estructurales y no estructurales. El tercer estado es: Cerca al colapso, el punto de demanda sísmica se encuentra entre el 60 y 80% de la capacidad de desplazamiento inelástico, la estructura está a punto de colapsar debido a la falta de rigidez y capacidad para soportar el sismo. Por último, el cuarto estado es: Colapso, aquí el punto de demanda sísmica se encuentra entre el 80 y 100% de la capacidad de desplazamiento inelástico, la estructura colapsa totalmente.

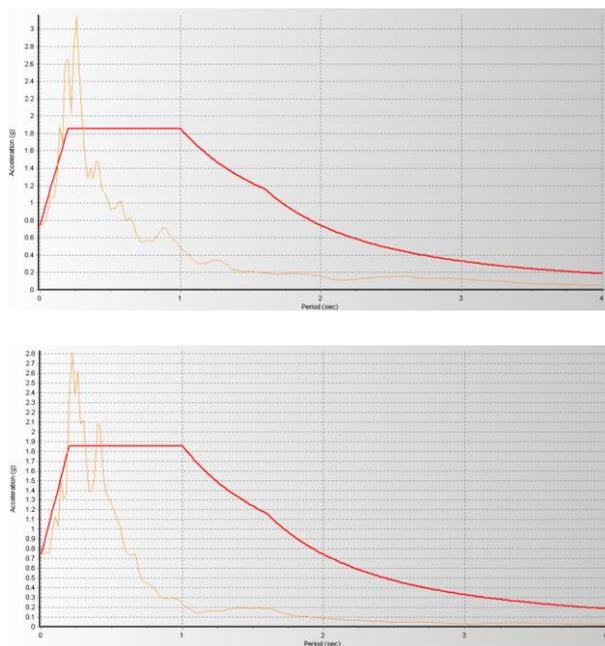
Figura 61: Sismo LORETO 2019 (R-5) Compatibilizado al Espectro Elástico

Estos registros se insertaron como funciones en los modelados: Módulo 1, Módulo 2-1, Módulo 2-2 y Módulo 3 para posteriormente analizar ambas estructuras a nivel no lineal, específicamente del tipo: Tiempo Historia.

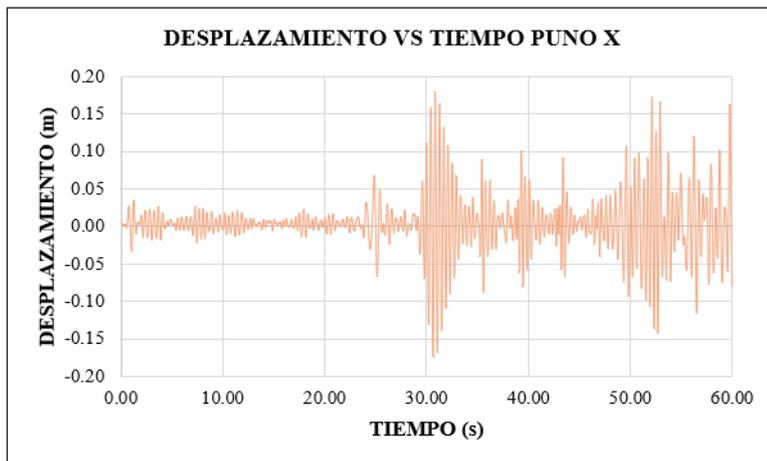
PUNO 2022-Módulo 1

Se encontraron desplazamientos mayores a 10 cm y cortantes cercanas a las 120 tonf. El diagrama histerético muestra una tendencia de movimiento circular-lineal de la estructura frente al sismo.

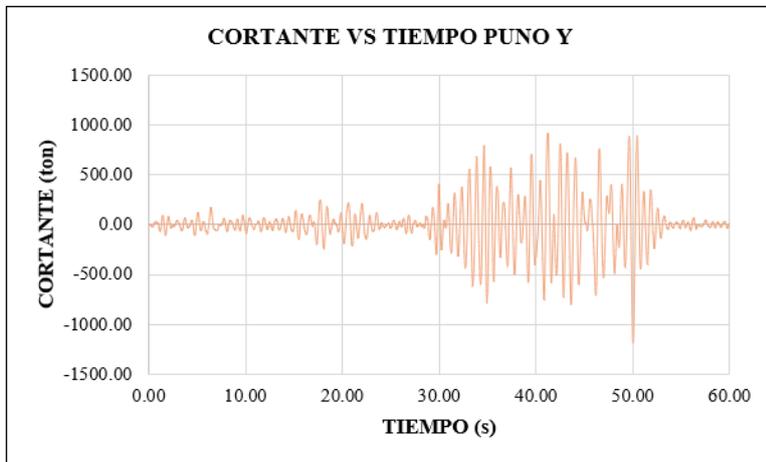
Figura 67: Cortante, Desplazamiento y diagrama Histerético de la Aceleración Y del Sismo PUNO 2022-Módulo 1

Se encontraron desplazamientos mayores a 2 cm y cortantes cercanas a las 1000 tonf. El diagrama histerético muestra una tendencia de movimiento lineal de la estructura frente al sismo.

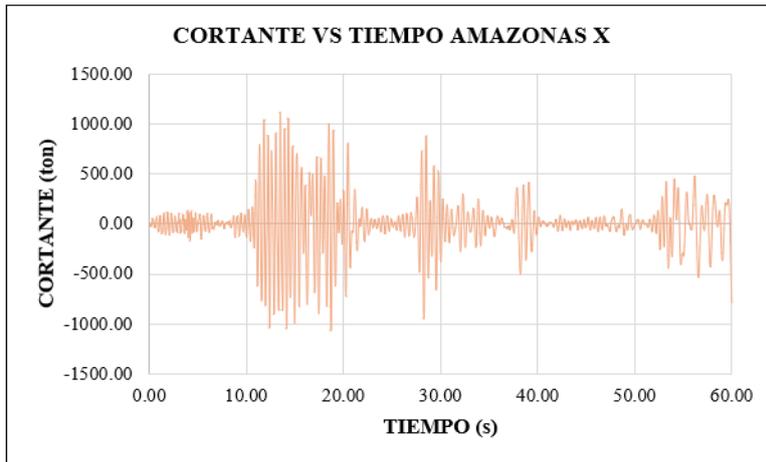
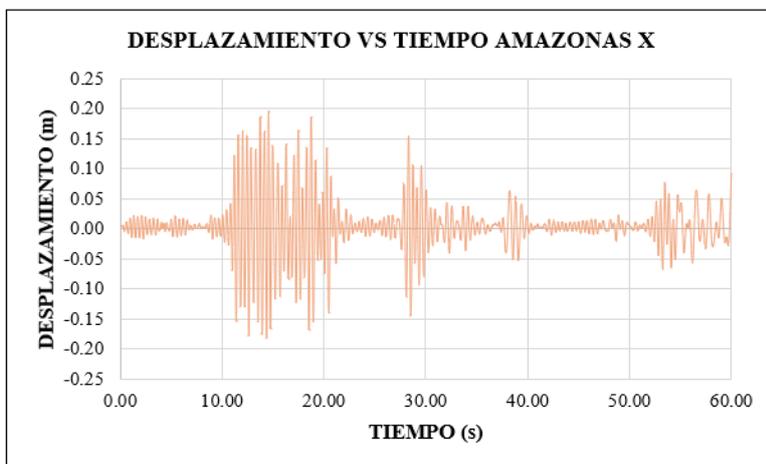
Figura 68: Cortante, Desplazamiento y diagrama Histerético de la Aceleración X del Sismo AMAZONAS 2022- Módulo 1

Se encontraron desplazamientos mayores a 1 cm y cortantes cercanas a las 100 tonf. El diagrama histerético muestra una tendencia de movimiento lineal de la estructura frente al sismo.

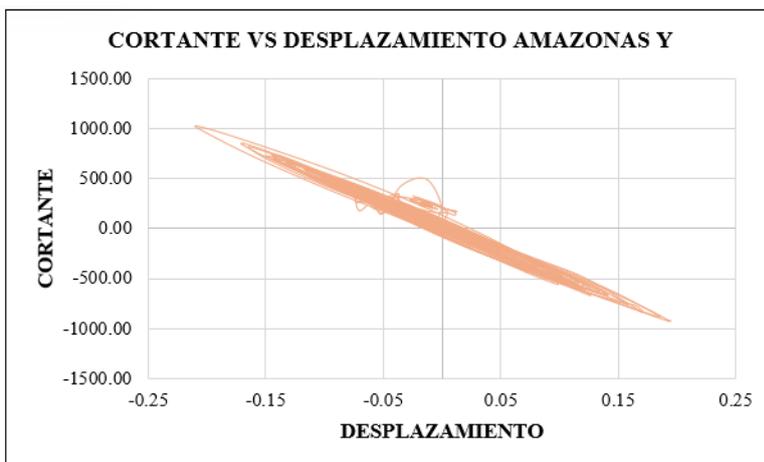
Figura 69: Cortante, Desplazamiento y diagrama Histerético de la Aceleración Y del Sismo AMAZONAS 2022-Módulo 1

Se encontraron desplazamientos mayores a 10 cm y cortantes cercanas a las 1500 tonf. El diagrama histerético muestra una tendencia de movimiento circular de la estructura frente al sismo.

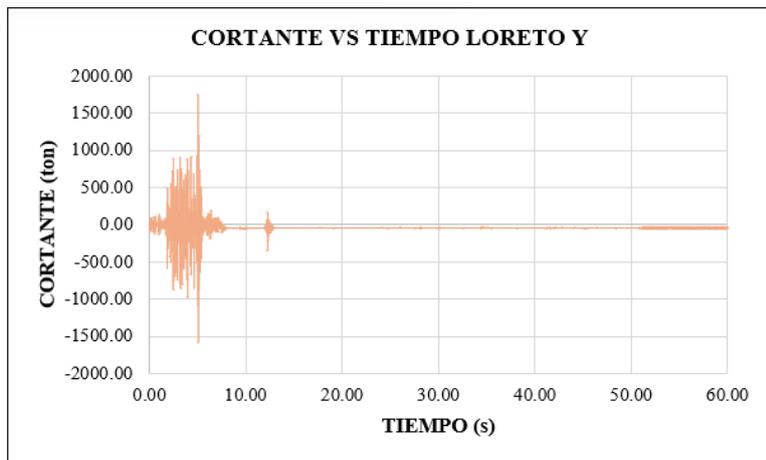
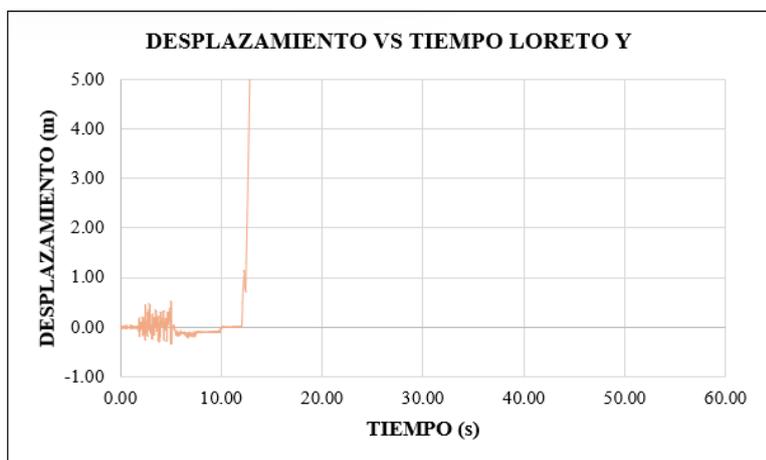
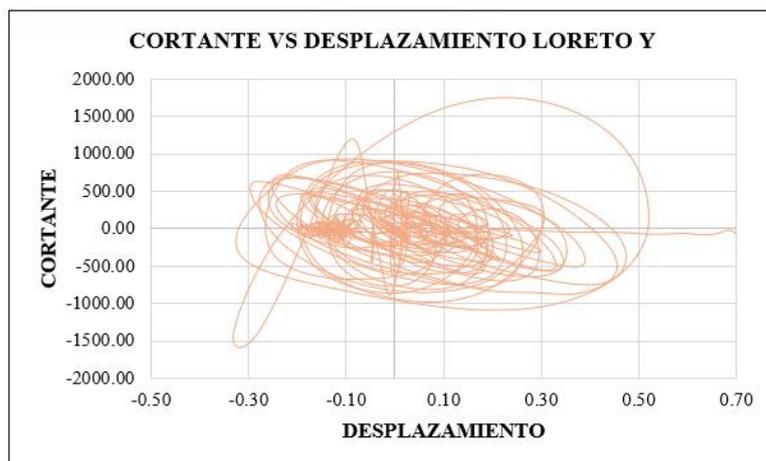
Figura 71: Cortante, Desplazamiento y diagrama Histerético de la Aceleración Y del Sismo LORETO 2019-Módulo 1

Se encontraron desplazamientos mayores a 10 cm y cortantes cercanas a las 1000 tonf. El diagrama histerético muestra una tendencia de movimiento circular de la estructura frente al sismo.

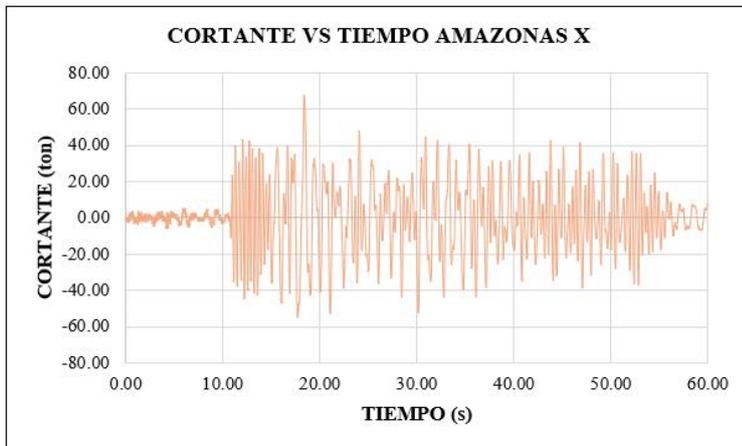
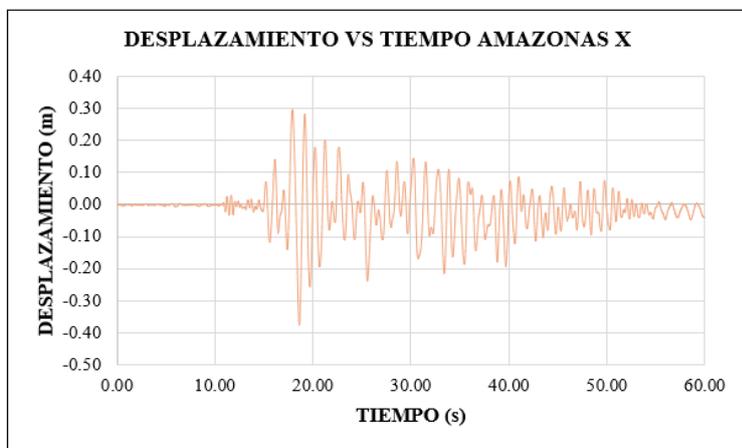
Figura 75: Cortante, Desplazamiento y diagrama Histerético de la Aceleración Y del Sismo AMAZONAS 2022-Módulo 2-1

Se encontraron desplazamientos mayores a 25 cm y cortantes cercanas a las 80 tonf. El diagrama histerético muestra una tendencia de movimiento circular de la estructura frente al sismo.

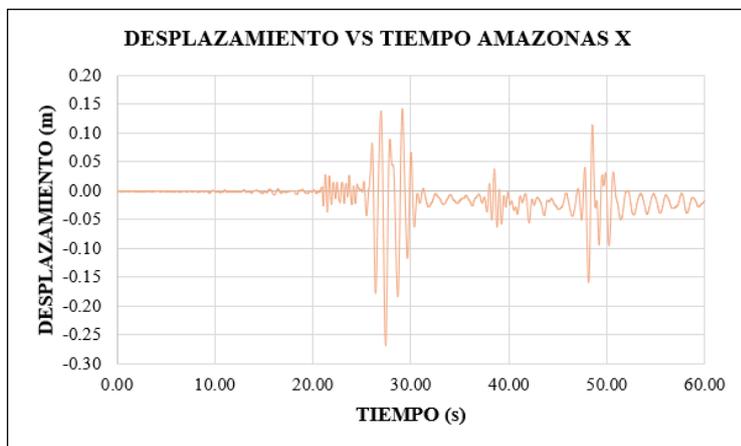
Figura 81: Cortante, Desplazamiento y diagrama Histerético de la Aceleración Y del Sismo AMAZONAS 2022-Módulo 2-2

Se encontraron desplazamientos mayores a 5 cm y cortantes cercanas a las 60 tonf. El diagrama histerético muestra una tendencia de movimiento circular de la estructura frente al sismo.

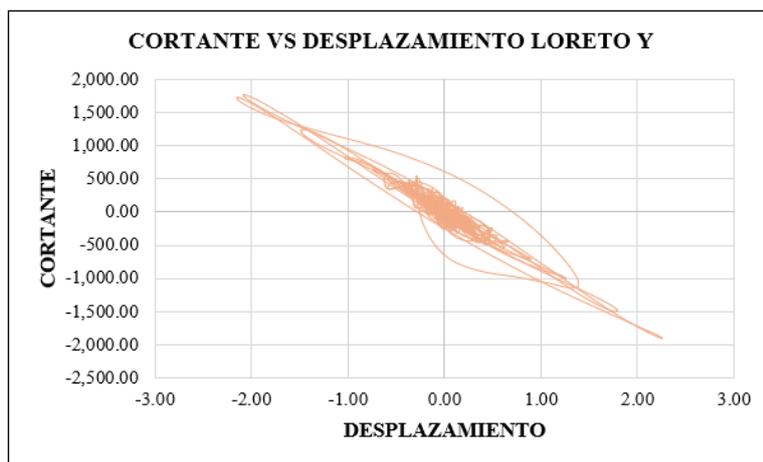
Figura 87: Cortante, Desplazamiento y diagrama Histerético de la Aceleración Y del Sismo LORETO 2019-Módulo

Se encontraron desplazamientos mayores a 10 cm y cortantes cercanas a las 1500 tonf. El diagrama histerético muestra una tendencia de movimiento lineal de la estructura frente al sismo.

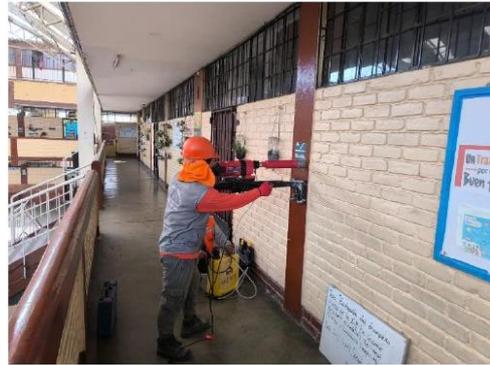
FOTO 02: EXTRACCIÓN DE TESTIGO

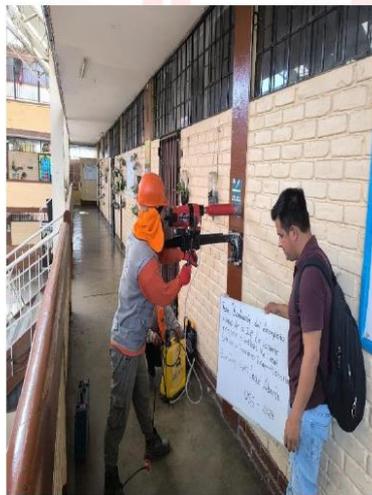
FOTO 03: EXTRACCION DE TESTIGO

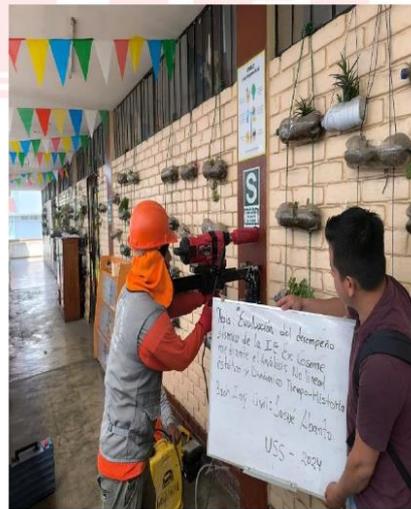
FOTO 04: EXTRACCION DE TESTIGO

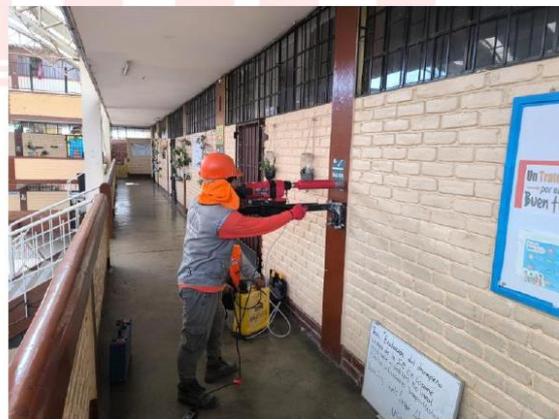
FOTO 08: EXTRACCION DE TESTIGO

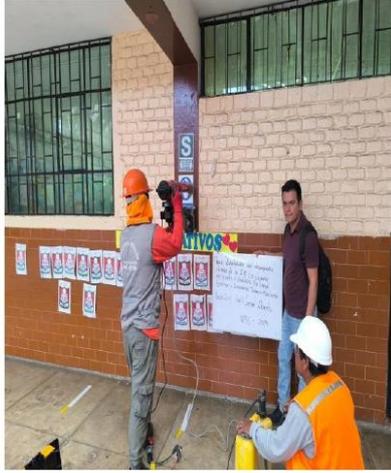
FOTO 09: EXTRACCION DE TESTIGO

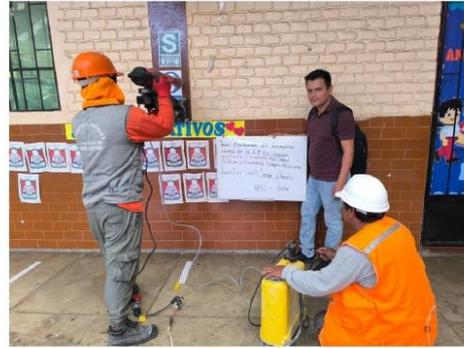
FOTO 10: EXTRACCION DE TESTIGO
