**TESIS**

**“EVALUACIÓN ESTRUCTURAL Y PROPUESTA  
DE REHABILITACIÓN DE LA  
INFRAESTRUCTURA VIAL DE LA AV.  
FITZCARRALD, TRAMO CARRETERA POMALCA  
– AV. VICTOR RÁUL HAYA DE LA TORRE”**

**Pimentel, Noviembre del 2016**

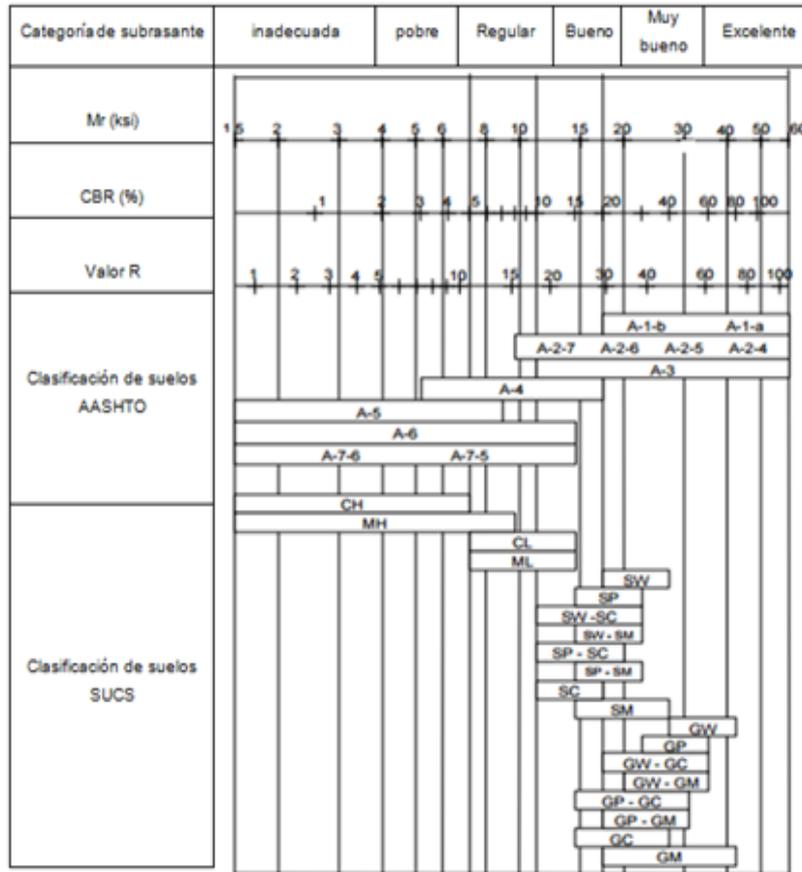
Figura 1: Correlaciones típicas entre las clasificaciones y propiedades de los suelos con el módulo de resiliencia (\*)

Nota(\*): Valores de CBR Y MR en funcion a la correlacion entre ellas  $Mr(\text{psi}) = 2555 \times \text{CBR}^{0.84}$

Para ejecutar el ensayo de módulo resiliente se utilizara la norma MTC E 128 (AASHTO T274). El módulo de resiliencia es una medida de la propiedad elástica de suelos, reconociéndole ciertas características no lineales. El módulo de resiliencia se usa directamente en el diseño de pavimentos flexibles; y para el diseño de pavimentos rígidos, debe convertirse a módulo de reacción de la sub rasante (valor K). A manera referencial se presenta la figura 1, de correlaciones típicas entre las clasificaciones y características de los suelos y el módulo de resiliencia, preparado por la NAPA information series 117 “Guidelines for Use of HMA Overlays to Rehabilitate PPC Pavements”, 1994 y que está incluida en el documento Appendix CC-1 “Correlation of CBR values with soil index properties”. (Sección Suelos y Pavimentos, 2014. Pág. 38).

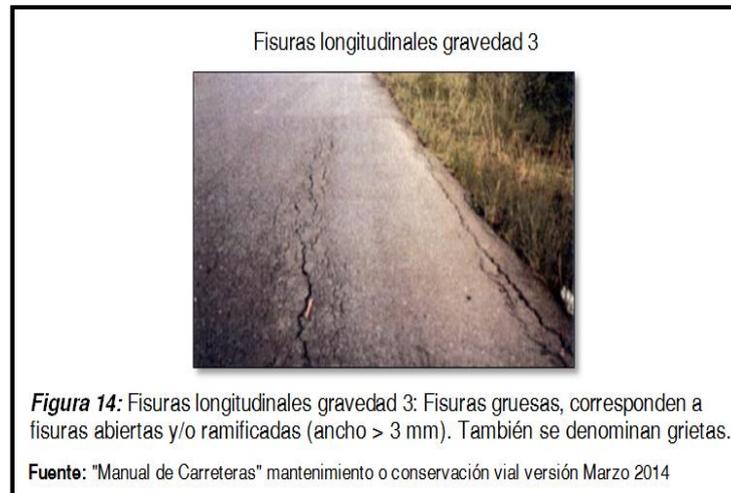
- i. Ninguna medida
- ii. Reparaciones por sello o carpeta asfáltica con mezcla en caliente
- iii. Sello o carpeta asfáltica
- iv. Rehabilitación o reconstrucción.

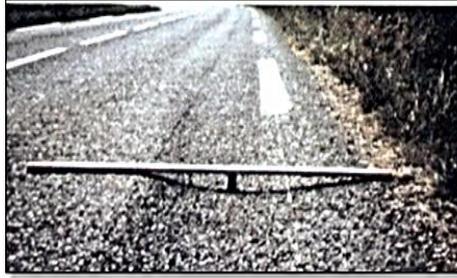
Deformaciones (3a deformación continua longitudinal)

**Figura 17:** Deformación continua longitudinal gravedad 3: Profundidad mayor a 4 cm

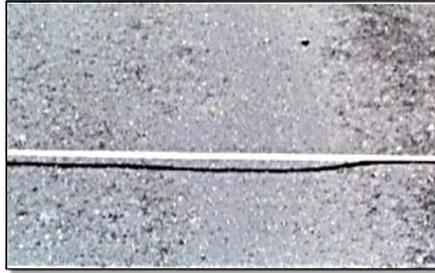
Deformaciones (3b hundimientos)

**Figura 18:** Deformación (3b hundimientos) gravedad 2: Profundidad entre 2 cm y 4 cm

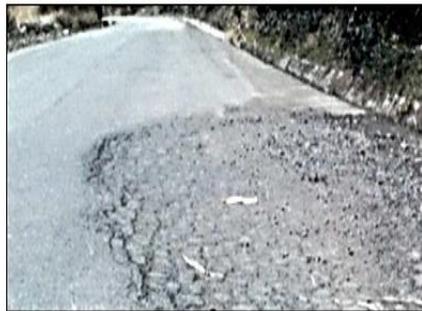
Deformaciones (3b hundimientos)

**Figura 19:** Deformación (3b hundimientos) gravedad 3: Profundidad mayor 4 cm.

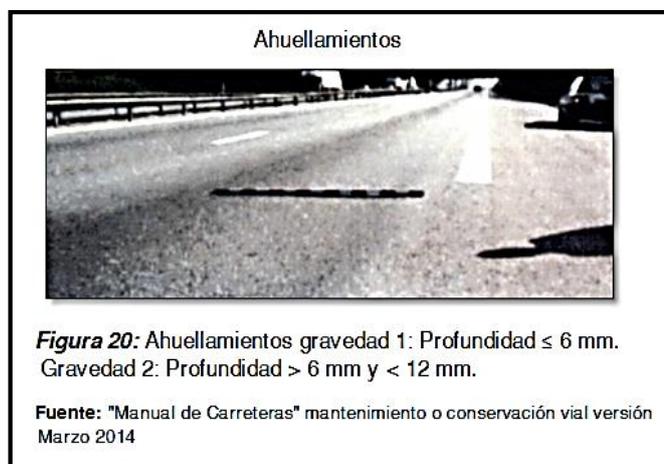
En todos los casos, su gravedad es anotada por la profundidad medida sobre una regla rígida de 1.50m de longitud colocada transversalmente en la calzada. El presente rubro se refiere a las deformaciones por comportamiento visco-elástico de la capa de rodadura (deterioro 4). La huella aparece en el trazado de las ruedas, en un ancho inferior a 0.8m, sobre los laterales del pavimento de 0.5 a 0.8m del borde, debido a un comportamiento visco-elástico de la capa de rodadura bajo un tráfico pesado y canalizado. (Manual de conservación y Mantenimiento Vial 2014. Pág. 94)

- i. Defecto de la dosificación de asfalto
- ii. Inadecuación entre el tipo de asfalto y la temperatura de la capa de rodadura
- iii. Inadecuación entre la gradación de los agregados y la temperatura de la capa de rodadura
- iv. Inadecuación entre la gradación de los agregados y la clase de tránsito

- i. Ninguna medida
- ii. Reparaciones con mezcla en caliente
- iii. Carpeta asfáltica
- iv. Fresado y Carpeta asfáltica
- v. Rehabilitación o reconstrucción parcial o total (incluyendo el drenaje si fuera necesario).

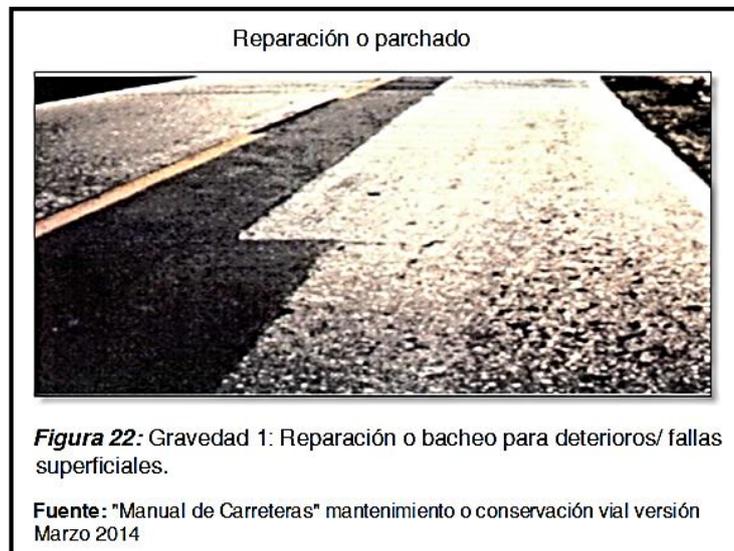
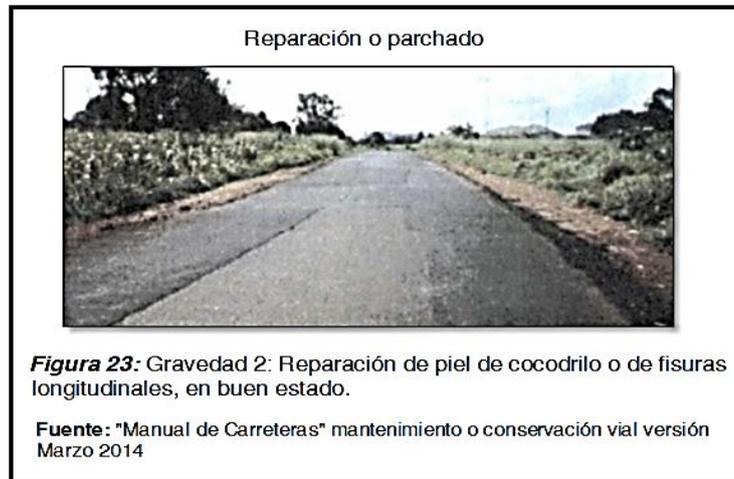
Las reparaciones son indicativas de insuficiencia estructural del pavimento o de deterioros/fallas superficiales. No requieren medidas correctivas.

- i. Reparación o parchado para deterioros/fallas superficiales
- ii. Reparación de piel de cocodrilo o de fisuras longitudinales, en buen estado
- iii. Reparación de piel de cocodrilo o de fisuras longitudinales, en mal estado.

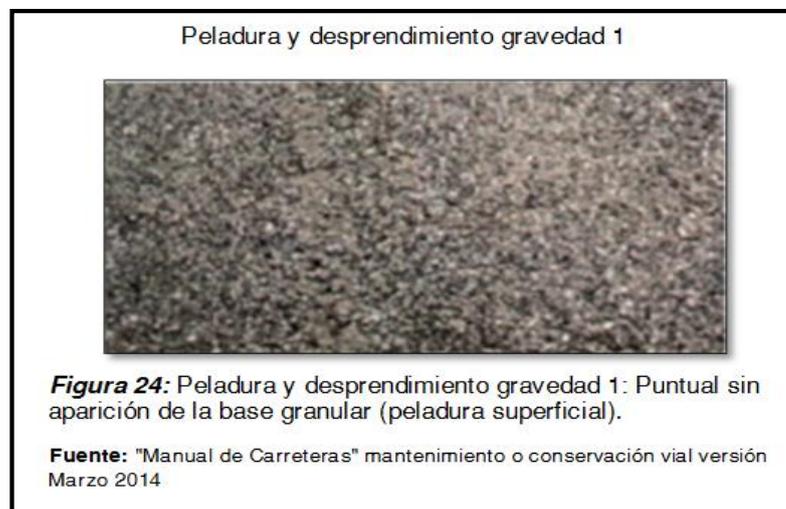
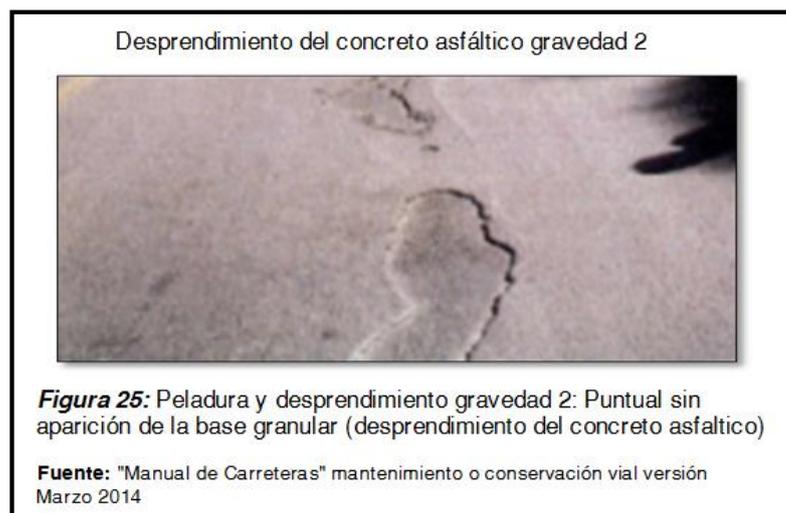
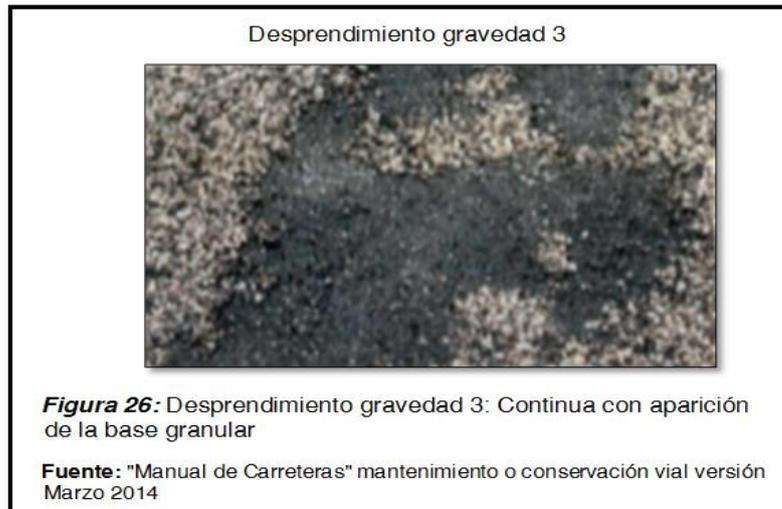
- i. Defecto de adherencia del asfalto o dosificación del mismo
- ii. Asfalto defectuoso o endurecido y perdiendo sus propiedades ligantes.
- iii. Agregados defectuosos (sucios o muy absorbentes)
- iv. Defectos de construcción
- v. Efecto de agentes agresivos (solventes, agua, etc.).

- i. Ninguna medida
- ii. Reparaciones con mezcla en caliente o tratamiento superficial
- iii. Carpeta asfáltica, tratamiento superficial

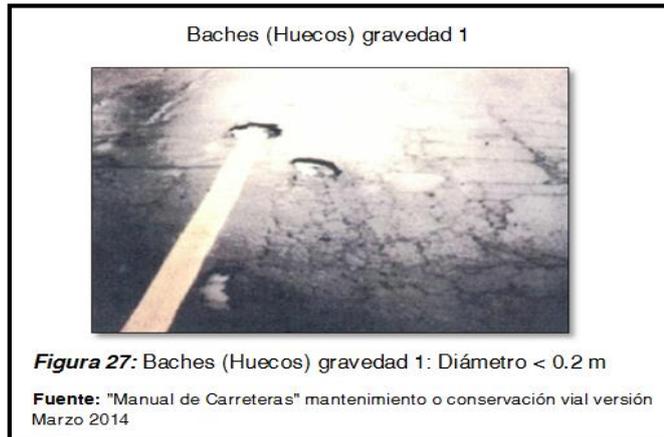
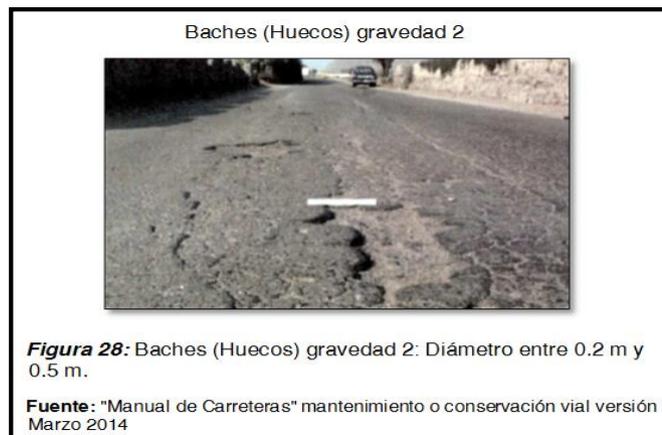
Esta falla proviene de la evolución de otros deterioros y carencia de conservación vial:

- i. Ninguna medida
- ii. Reparaciones por carpeta asfáltica con mezcla en caliente
- iii. Rehabilitación o reconstrucción

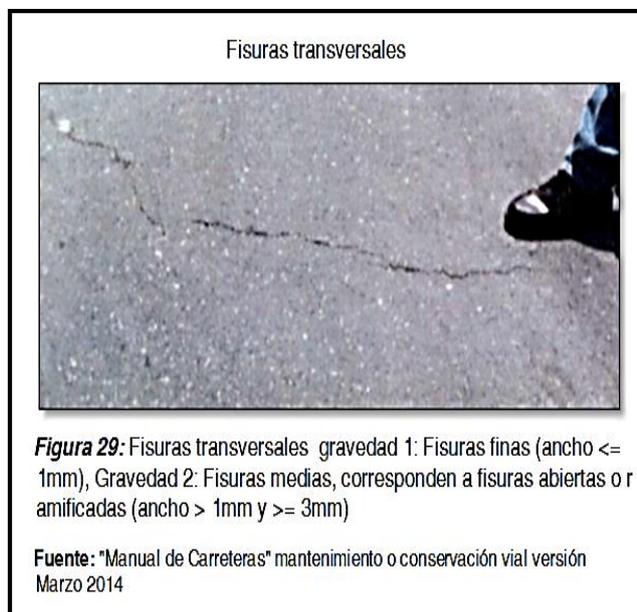
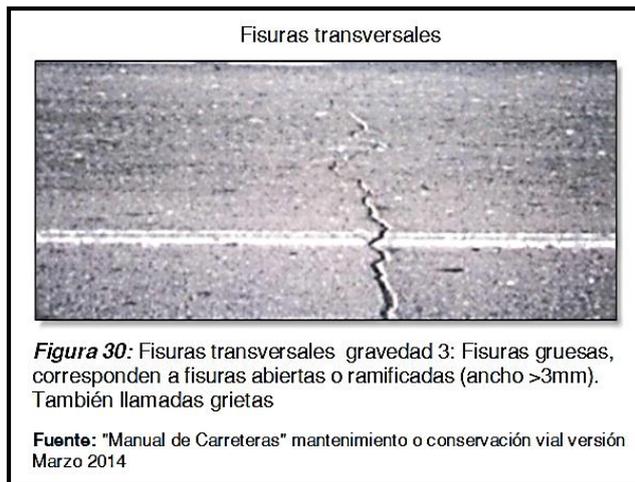
Las fisuras transversales son fracturas del pavimento, transversales (o casi) al eje de la vía. (Manual de conservación y Mantenimiento Vial 2014. Pág. 100)

- i. Retracción térmica de la mezcla asfáltica por pérdida de flexibilidad debido a un exceso de filler o envejecimiento del asfalto.
- ii. Reflexión de grietas de capas inferiores y apertura de juntas de construcción defectuosas.

- i. Ninguna medida
- ii. Reparaciones con carpeta asfáltica con mezcla en caliente
- iii. Rehabilitación o reconstrucción.

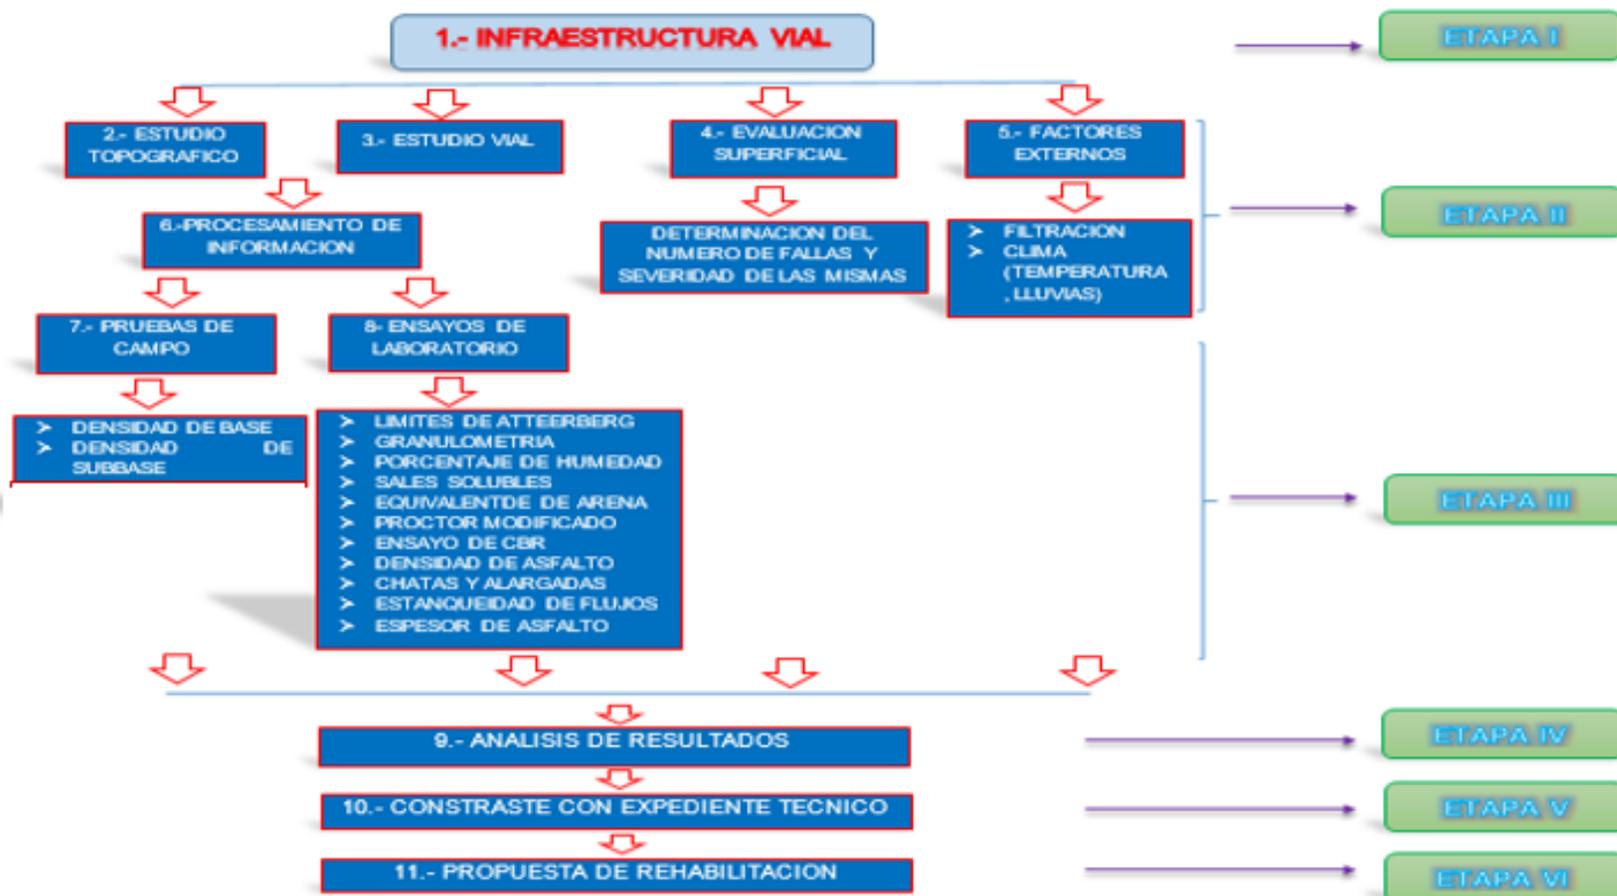
La recolección de datos se realizó en VI etapas las cuales se describen a continuación:

Figura 35: Procedimiento de recolección de datos

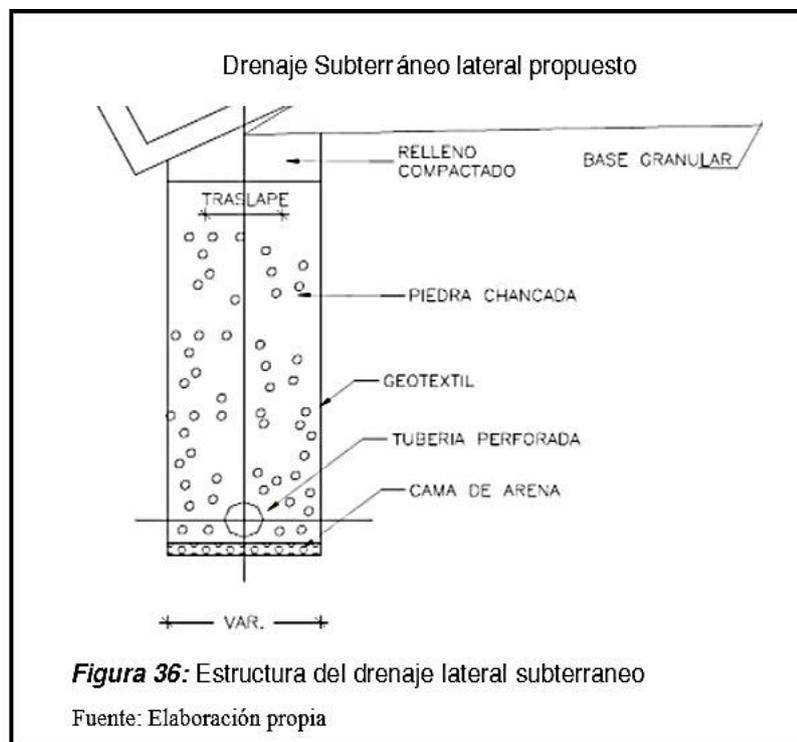
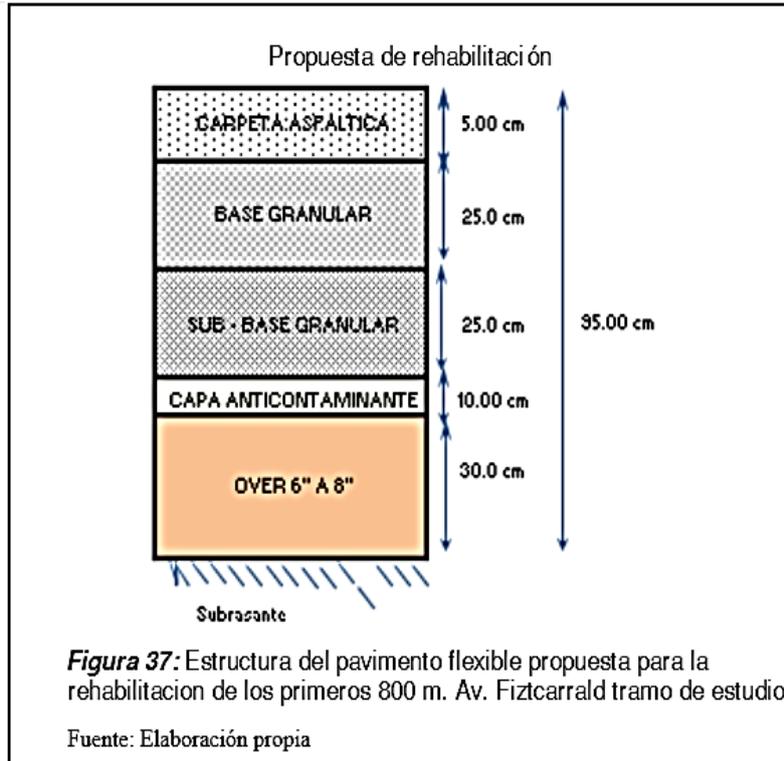
La estructura de la propuesta de rehabilitación del pavimento comprende: carpeta asfáltica de 2", base granular de  $e=0.25$  m, sub base granular  $e=0.25$  m, capa anticontaminante  $e=0.10$  m y Over o cascote  $e=12$ " para mejorar la sub rasante, acompañado de un drenaje subterráneo longitudinal de ancho  $a=30$  cm y de profundidad  $h=0.90$  metros, cuyos componentes son: material granular debidamente compactado, filtro de piedra chancada, geotextil y tubería perforada con su respectiva cama de arena como se muestra en las figuras siguientes:

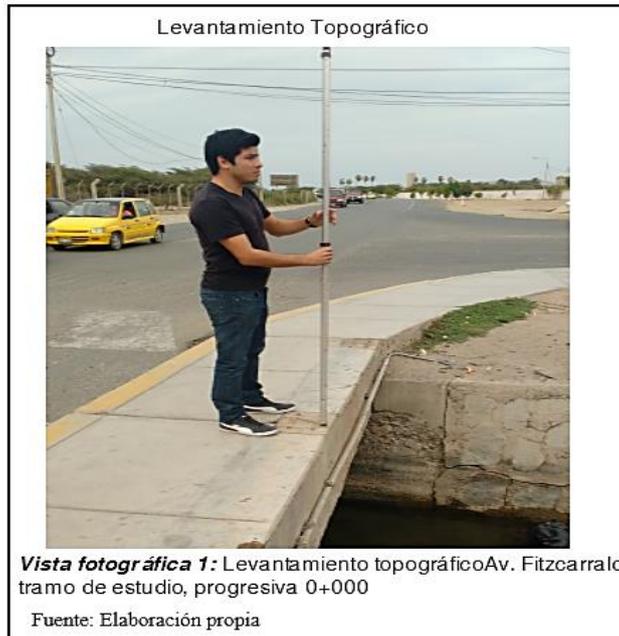
Para este estudio, se ubicó un BM-1 en la intersección de carretera Pomalca con Av. Fitzcarrald, con elevación de 40 m.s.n.m. La imagen muestra la ubicación del BM (eje de canal - Puente), sobre el canal Yortuque.

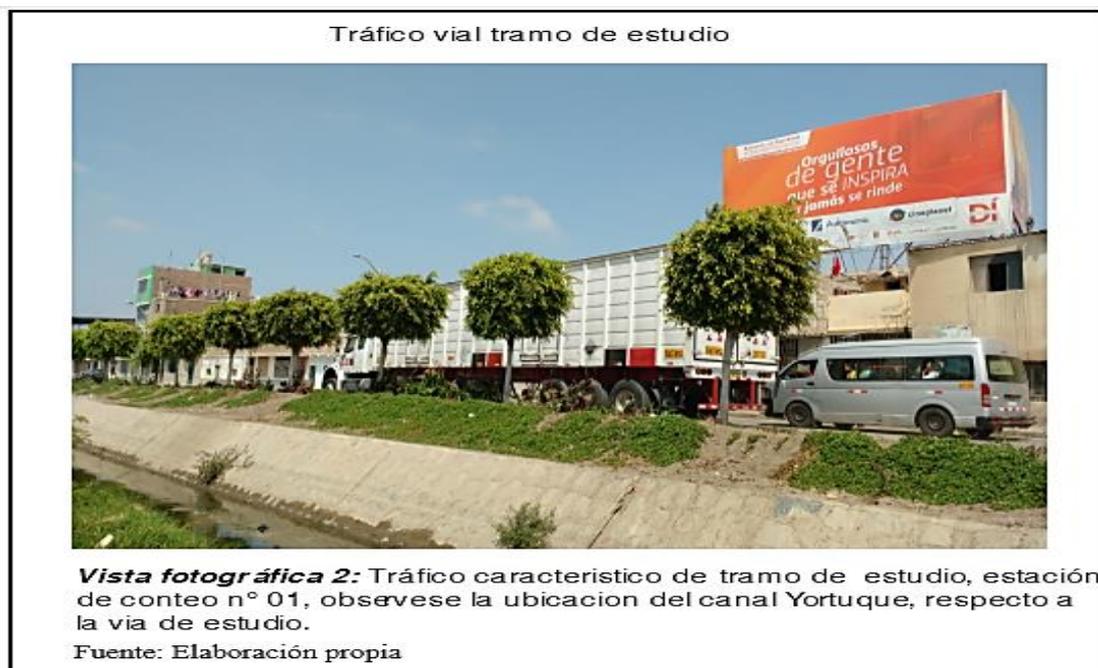
Se realizó el estudio de tráfico vial según reglamento, durante una semana las 24 horas del día. Cuya clasificación de acuerdo a la demanda es de Autopistas de segunda clase con un IMDa de 6141 veh/día. La imagen muestra un vehículo de carga semi tráiler de 6 ejes.

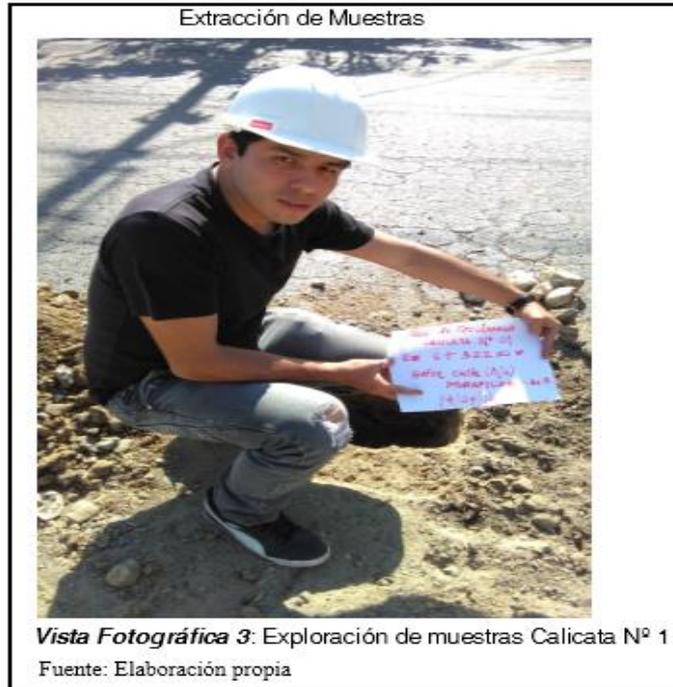
Se realizó esta exploración C1 en el km 0+322, para determinar el perfil estructural del pavimento flexible, se encontró nivel freático a 1.20 m de profundidad.

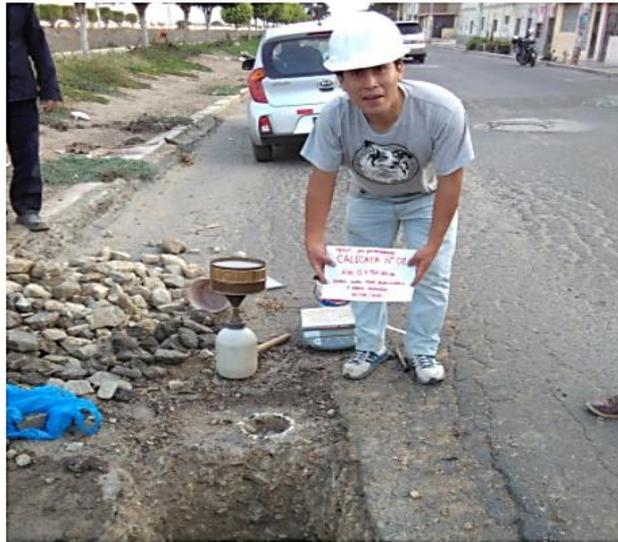
**Vista Fotográfica 5:** Exploración de muestras Calicata Nº 2  
Fuente: Elaboración propia

Se realizó esta exploración C2 en el km 0+510, para determinar el perfil estructural del pavimento flexible, se encontró nivel freático a 0.70 m de profundidad.

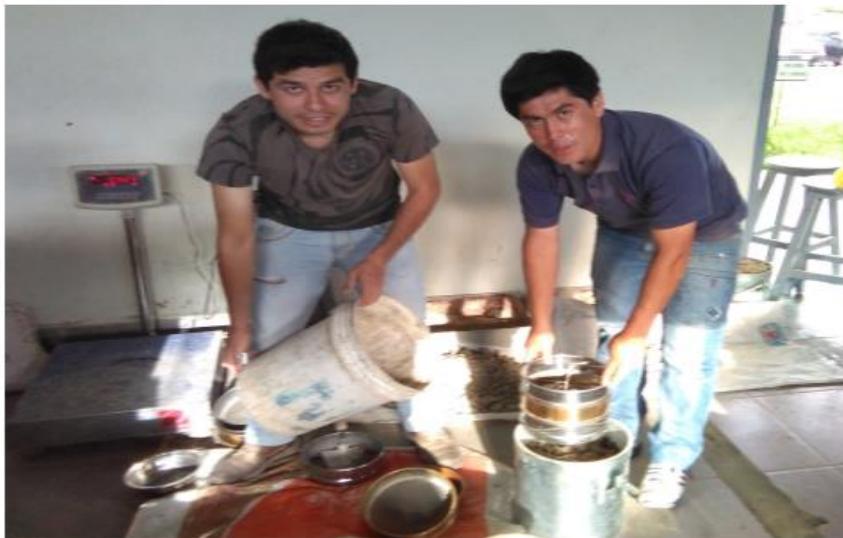
**Vista Fotográfica 6:** Tamizado de material de las 3 exploraciones.  
Fuente: Elaboración propia

Las muestras de las tres exploraciones extraídas en campo, se tamizaron por la malla Nº 04 para separar el agregado grueso del fino, y posteriormente realizar los ensayos mencionados y descritos en nuestra base teórica.

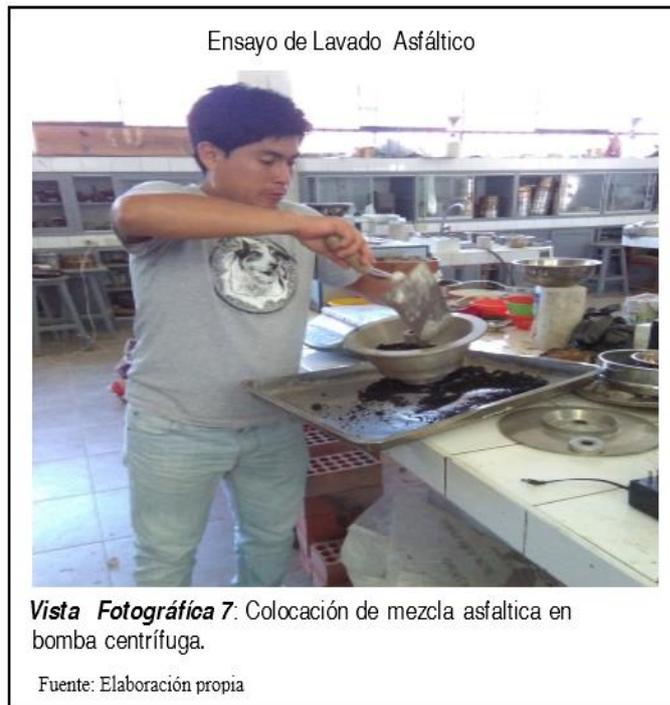
Previa realización de este ensayo se limpió las muestras de asfalto extraídas, luego se colocaron al horno por unos minutos y proceder a la disgregación para posteriormente colocar en la bomba centrífuga añadiéndose el tricloroetileno para realizar el ensayo.

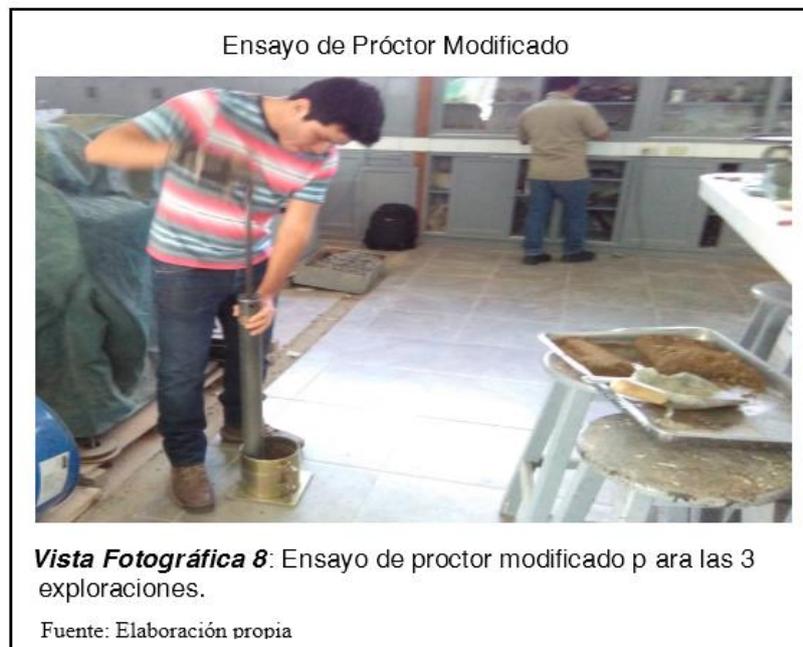
Se realizó este ensayo para las 3 muestras extraídas por el método "C", que consta con un molde de 6 pulg. de diámetro con 5 capas de 12, 25 y 56 golpes cada una. Este ensayo también se efectuó para las muestras de sub rasante.
