TESIS

**“EVALUACIÓN DE LA INFRAESTRUCTURA VIAL DE
LA AV. SAENZ PEÑA INTERSECCIÓN CON AV.
AUGUSTO B. LEGUÍA – AV. SAN MARTÍN
INTERSECCIÓN CON AV. CHICLAYO”**

2018

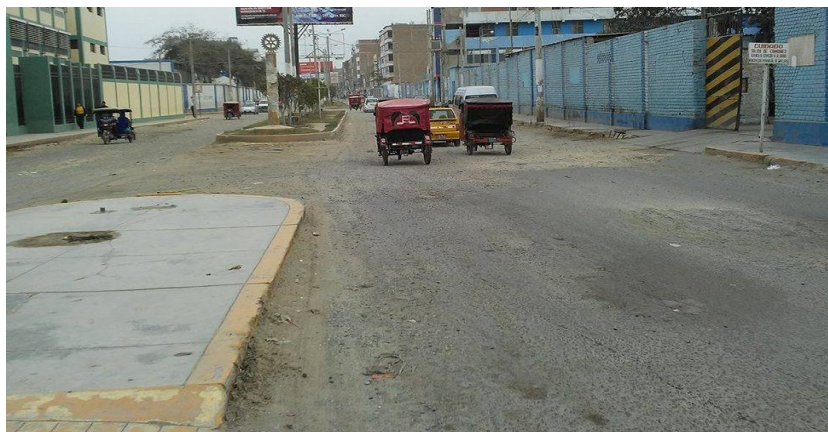
Las Av. Sáenz Peña desde la cuadra 20 hasta la 26 y San Martín desde la cuadra 25 hasta la 17 del distrito de José Leonardo Ortiz se vieron afectadas por la colisión de los desagües en el periodo de las lluvias; así como todos los sistemas de alcantarillado de la ciudad cabe resaltar que las vías en mención tenían dos meses desde su inauguración; hoy en día estas avenidas no han sido reparadas totalmente, en algunos tramos se han observado trabajos de arreglos parciales sin la eficacia debida, ya que al cabo de un cierto tiempo las fallas han sido puestas en evidencia nuevamente; en todo el tramo puesto en estudio se encuentran fallas en el pavimento, siendo las más reiteradas, baches, piel de cocodrilo, deslizamiento del asfalto, desprendimiento de los materiales, etc. Siendo la más perjudicada la cuadra veinte de la Av. Sáenz Peña este deterioro es evidenciado en la siguiente vista.

Figura 1: Deterioro de la Av. Sáenz Peña

Los tramos en estudio han sido deteriorados rápidamente ya que no cuentan con un adecuado drenaje pluvial siendo estas evidenciadas en la pendiente de las avenidas que no cuentan con el adecuado bombeo pudiendo estas ser llevadas a la Av. Chiclayo para que cumpla su función de vía canal, para la cual ha sido diseñada.

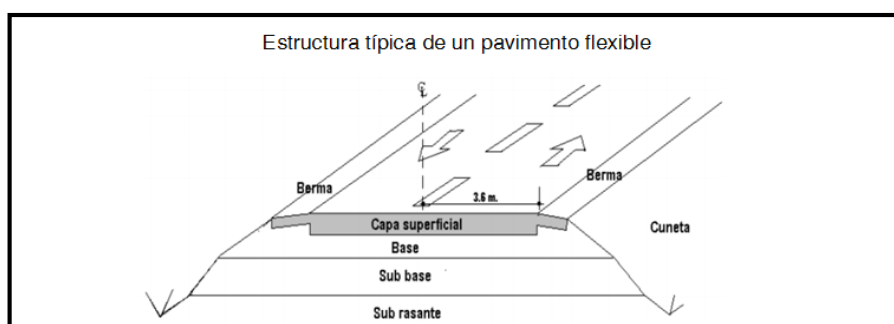
Estela, 2016. Es una estructura compuesta por capas granulares (Sub base, base) y como capa de rodadura constituida con materiales bituminoso como aglomerantes, agregados y de ser el caso aditivos. Principalmente se considera como capa de rodadura superficial bicapa, micro pavimentos, macadam asfáltico, mezclas asfálticas en frío y mezclas asfálticas en caliente. (Pág. 1).

Figura 2 Estructura del pavimento flexible

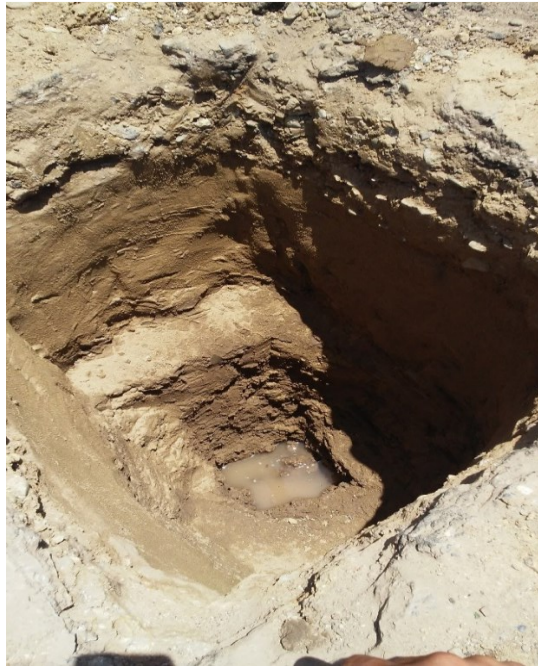
En el procedimiento de recolección de muestras (realización de las calicatas) encontramos que en todo el tramo en estudio sólo se encontró como estructura del pavimento, base y carpeta asfáltica, siendo evidente la falta de sub-base y en su lugar una capa de arenilla que en este caso fue usado como capa anticontaminante mas no como parte de la estructura del pavimento. (Ver Anexo N°12).

Figura 6 Estratos de la calicata N°01

Figura 7 Estratigrafía de la calicata N°01
