TESIS

**“EVALUACIÓN DE LA VULNERABILIDAD SÍSMICA
DEL EDIFICIO DE INGENIERÍA DE LA
UNIVERSIDAD SEÑOR DE SIPÁN, ACTUALIZADA
A LA NORMA E-030”**

Ingeniería Estructural y Sismoresistente

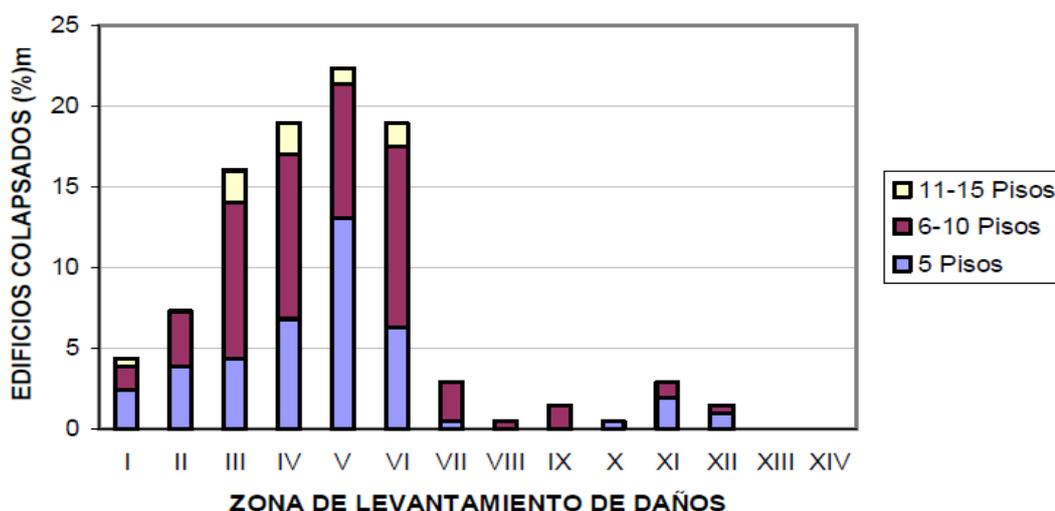
Figura 1. Distribución del daño en zonas aledañas luego del sismo de México de 1985.

Los sismos originan daño en las edificaciones en función del el sistema estructural, tipo de suelo, su estado actual, la construcción, el diseño, etc. Como ejemplo en la **figura 1** se visualiza el daño originado en edificaciones de características similares ubicadas en zonas colindantes por el sismo de México en 1985 (Astorga y Aguilar, 2006).

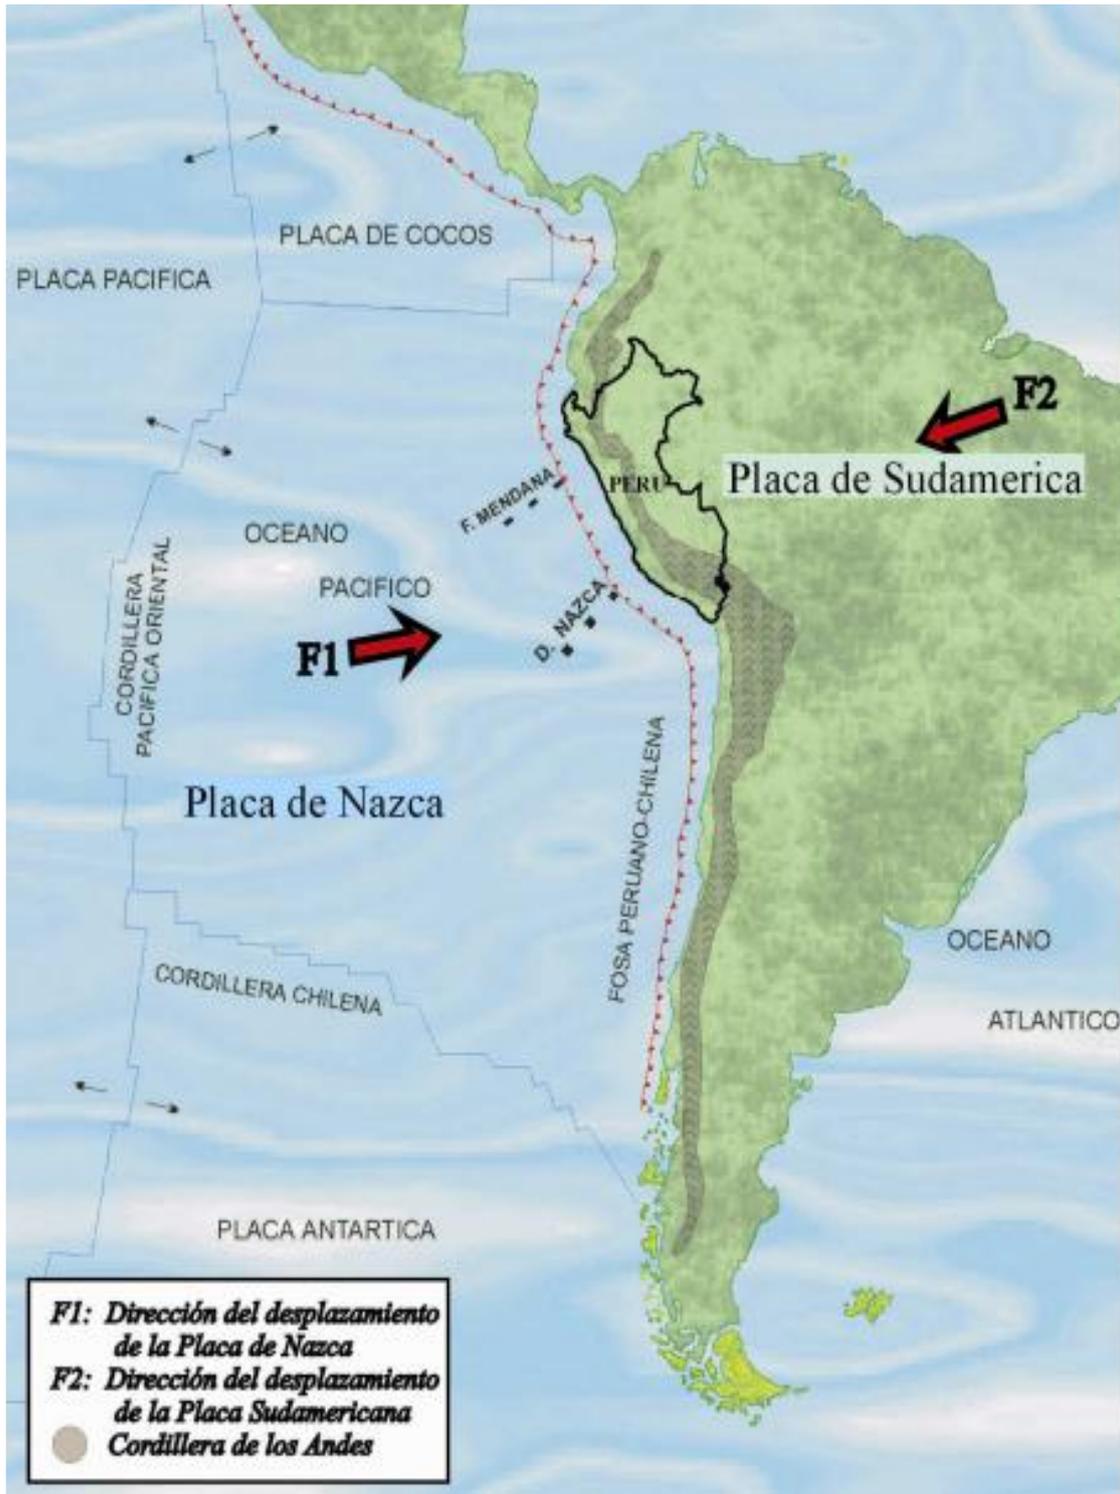
Figura 2. Marco Tectónico del Perú.

El Perú es un país potencialmente sísmico a nivel mundial ya que forma parte del llamado Cinturón de Fuego del Pacífico. Los movimientos sísmicos son producto del proceso de subducción entre la placa de Nazca bajo la Sudamericana causando fricción entre ambas placas provocando movimientos sísmicos con mayor continuidad, como se muestra en la figura 2.

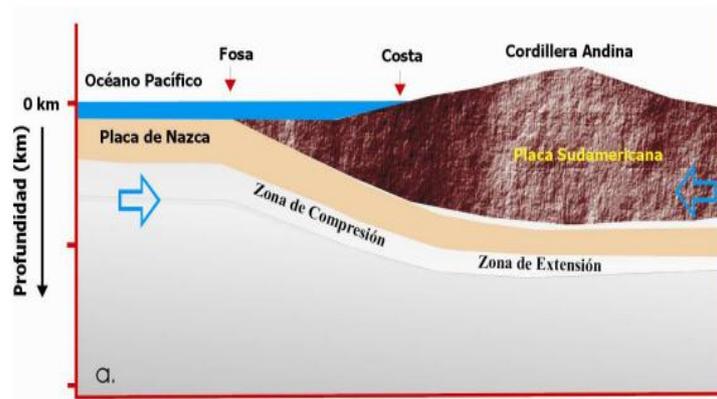
Figura 3. Esquema del Modelo de Subducción de la placa oceánica (Nazca) bajo la continental (Sudamericana) en la Región Norte y Centro del Perú.

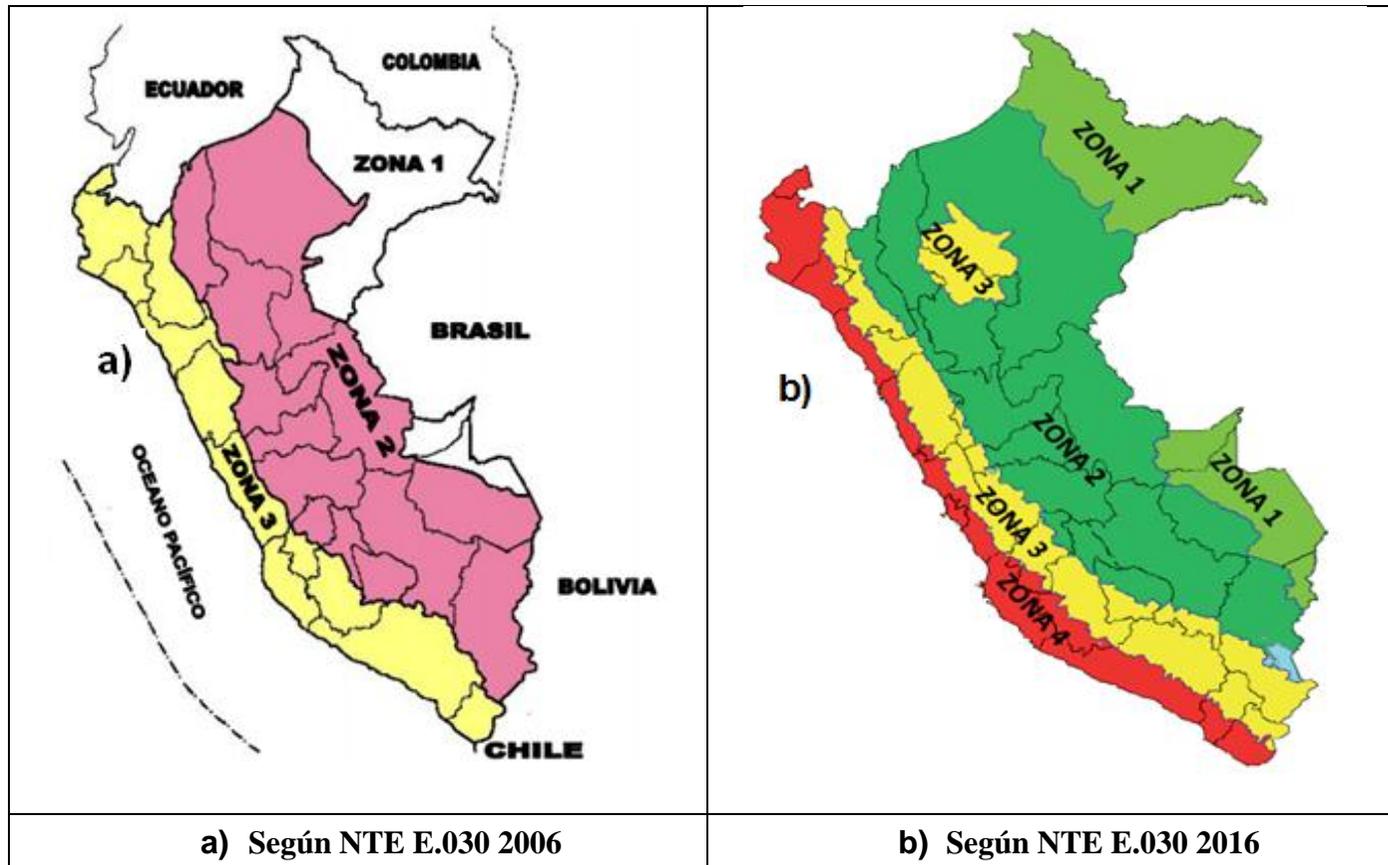
Figura 7. Zonificación Sísmica

Esta tendencia de retorno de los sismos ha sido considerada importante para toda la zona costera, por lo que la Norma E.030 / 2016 califica a parte de la región Lambayeque como zona 4 (De alta sismicidad), por estar considerada como un lugar con alta probabilidad de ocurrencia de un sismo de gran magnitud.

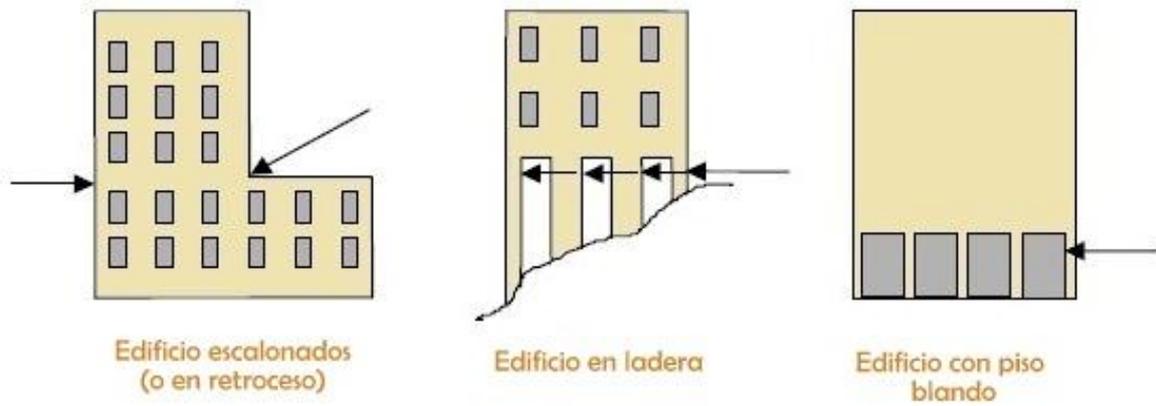
Figura 11. Ilustraciones de irregularidades verticales en edificaciones

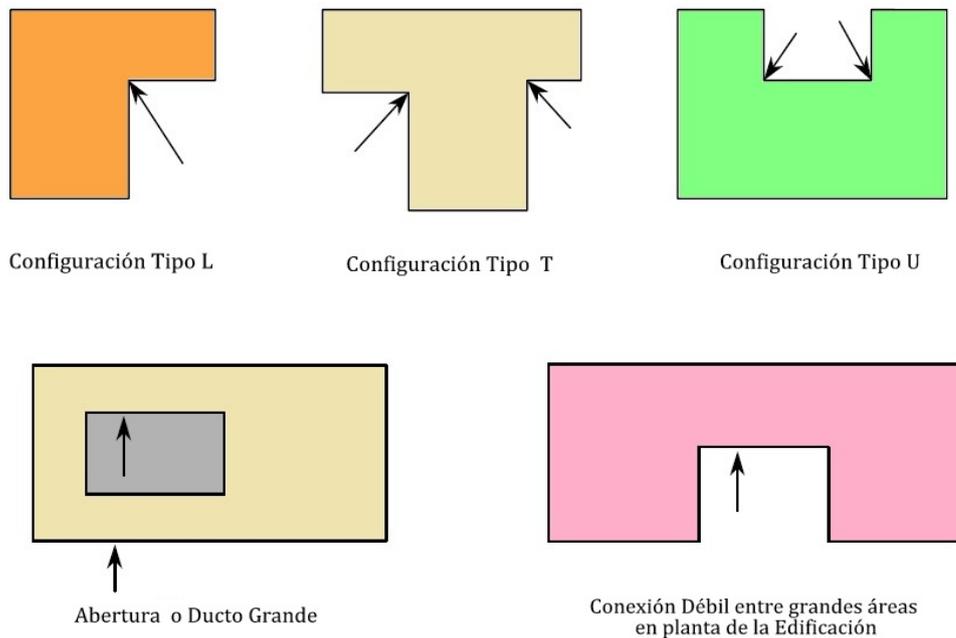
Figura 12. Irregularidades en Planta en edificaciones

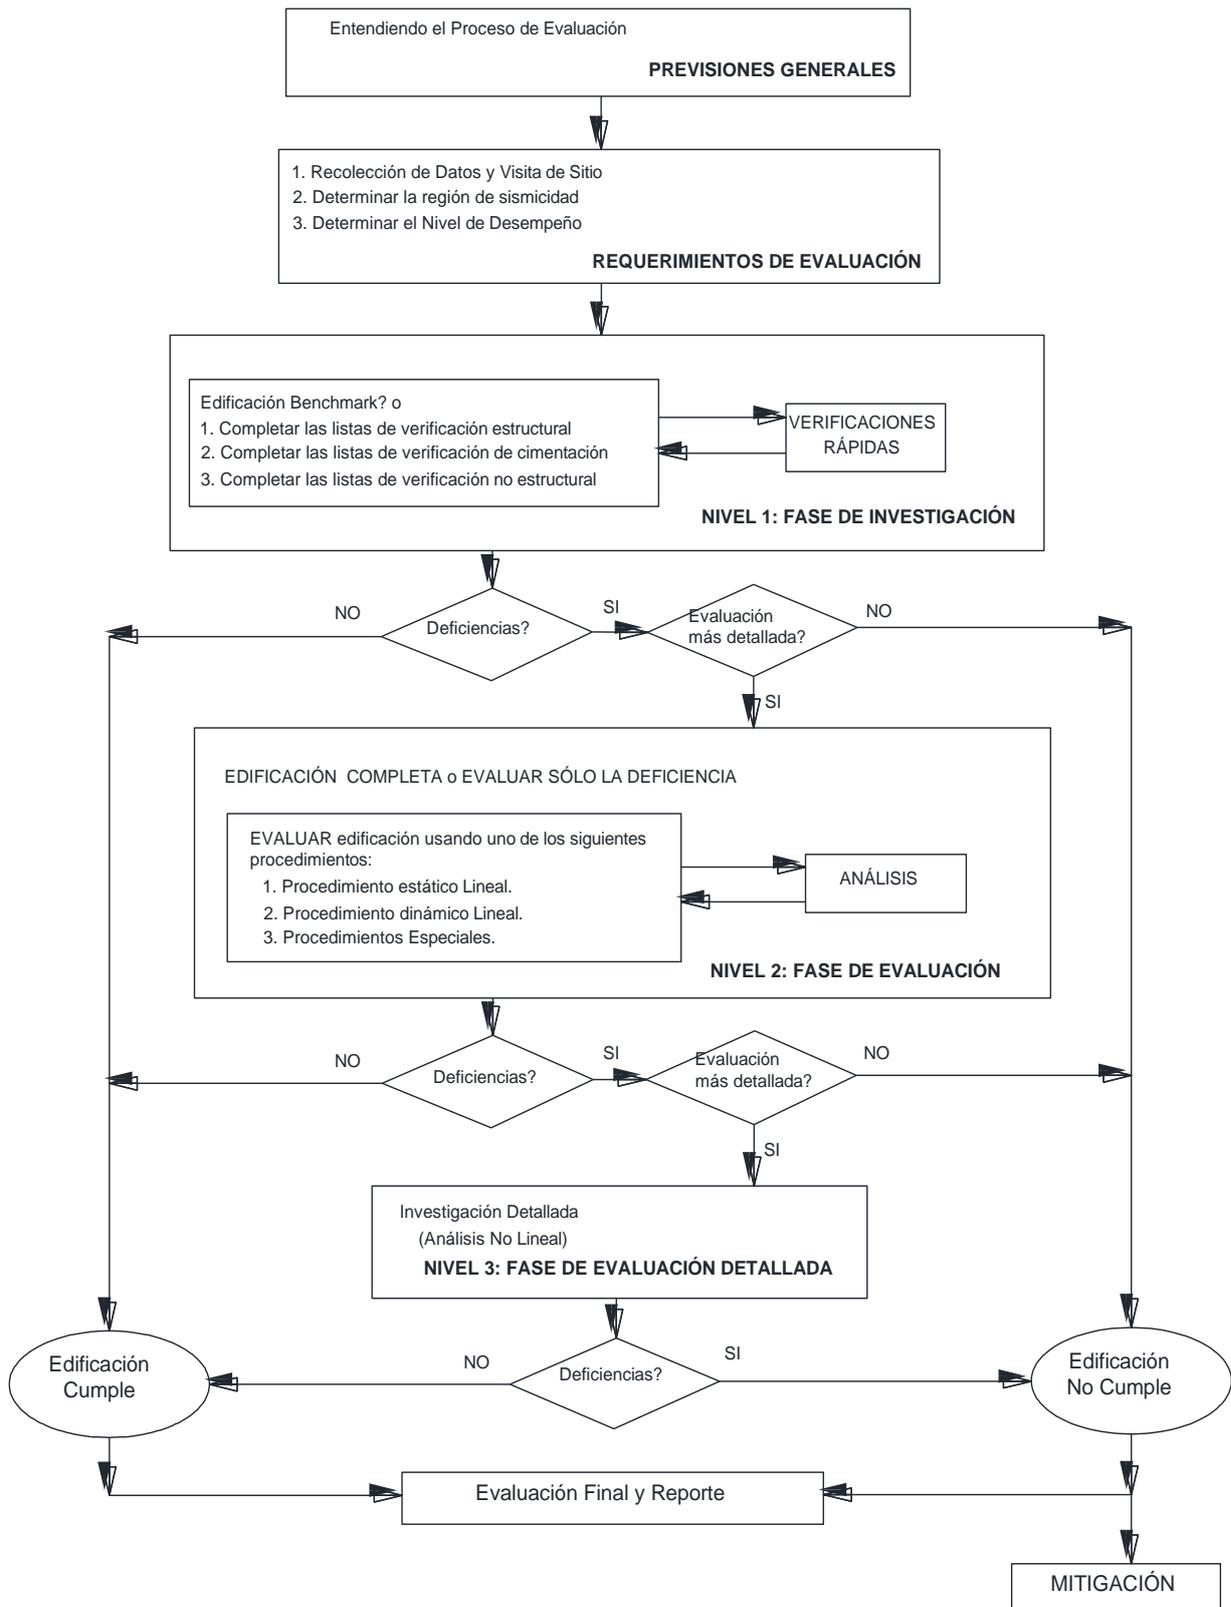
Figura 13. Proceso de Evaluación del Método FEMA 310.

El proceso de evaluación consiste en tres niveles. Nivel 1: Fase de investigación, Nivel 2: Fase de Evaluación, y Nivel 3: Fase de Evaluación detallada (Figura 15). Como se indicara más adelante, el evaluador podría elegir entre reportar las deficiencias y medidas de mitigación recomendadas o conducir a un nivel de evaluación más detallado en cualquier nivel del proceso de evaluación que se encuentre.

La fase de Evaluación, nivel 1, consiste en 3 conjuntos de listas de verificación que permiten una rápida evaluación de los elementos estructurales, no estructurales y cimentación/geológicos de la edificación y condiciones de sitio, que son completadas en acorde con el manual.

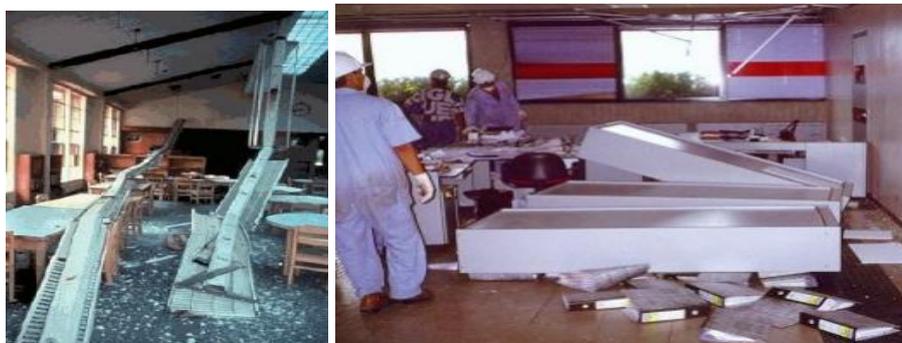
Figura 14. Colapso de elementos no estructurales en escuelas durante sismos

La experiencia frente a eventos sísmicos recientes muestra, en muchos casos, un excelente comportamiento de la estructura diseñada de acuerdo a los modernos criterios de sismo-resistencia, acompañado por desgracia de una deficiente respuesta de los elementos no estructurales, incluso el colapso de los mismos (Figura 14).

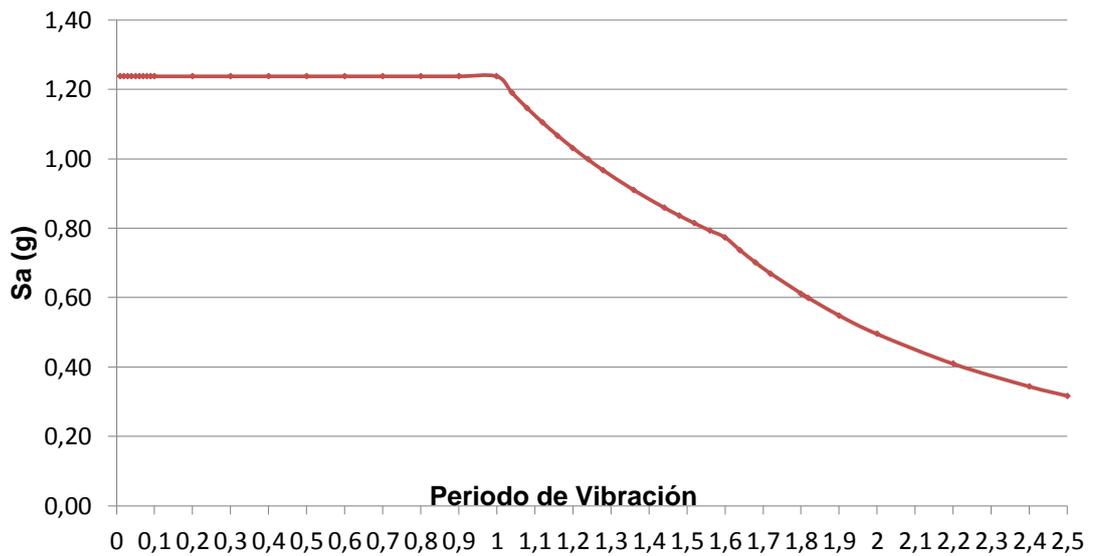
Figura 19. Espectro de Aceleraciones del suelo en la zona de estudio.

Del espectro de respuesta se tomarán los valores para el período corto (0.2 s) y para el período largo (1s), siendo el valor para ambos casos 1.238g. Con este valor accedemos a la tabla 12 donde podemos determinar que el área de estudio corresponde a una **región de alta sismicidad**.

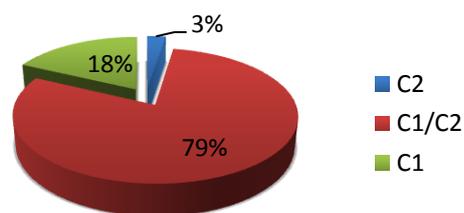
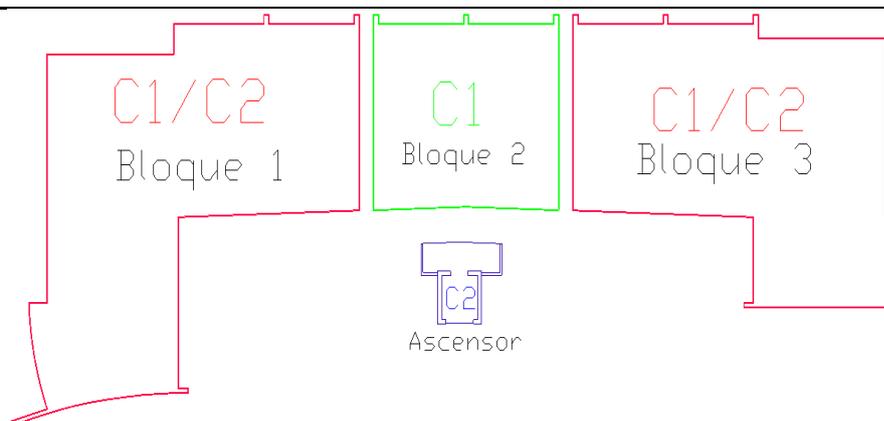
Sistema Estructural

- ✓ **C1/C2:** Edificaciones con pórticos de concreto resistentes a momentos / Edificaciones con muros de corte de concreto. Posee dos sistemas estructurales, y en cada dirección.
- ✓ **C1:** Edificaciones con pórticos de concreto resistentes a momento.

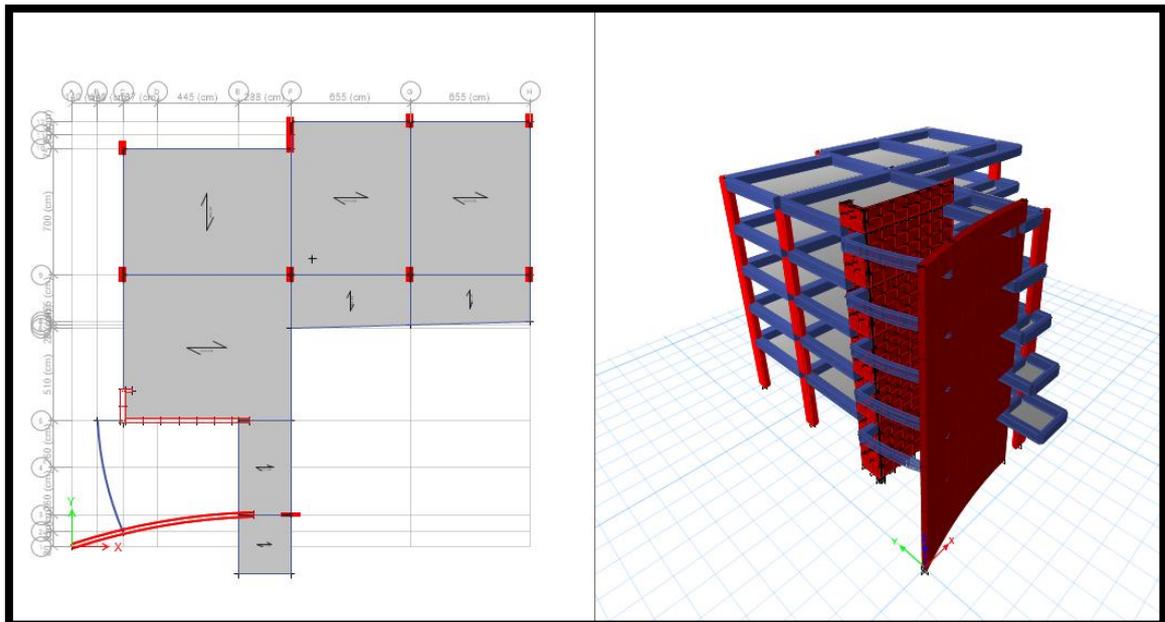
Figura 20. Modelación 3D en ETABS v.16 - Bloque 1 del Edificio de Ingeniería USS.

La estructura se encuentra en buen estado. Durante la inspección se pudo apreciar que las vigas, columnas, losas y tabiquería, no presentan fisuras. El bloque tiene una antigüedad de 10 años. El uso de los ambientes se distribuye entre aulas, oficinas y laboratorios.

Tabla 22

Derivas Resultantes del Bloque 1 - ETABS v.16

Piso	Tipo de Análisis	Eje	Deriva de Entrepiso	Deriva de Entrepiso
			F'c = 210 kg/cm2	F'c =151 kg/cm2
1	Dinámico Modal Espectral	Eje X	0.0109	0.0166
2			0.0128	0.0204
3			0.0112	0.0188
4			0.0089	0.0152
5			0.0062	0.0107
1	Dinámico Modal Espectral	Eje Y	0.0134	0.0159
2			0.0192	0.0230
3			0.0184	0.0221
4			0.0155	0.0188
5			0.0121	0.0147

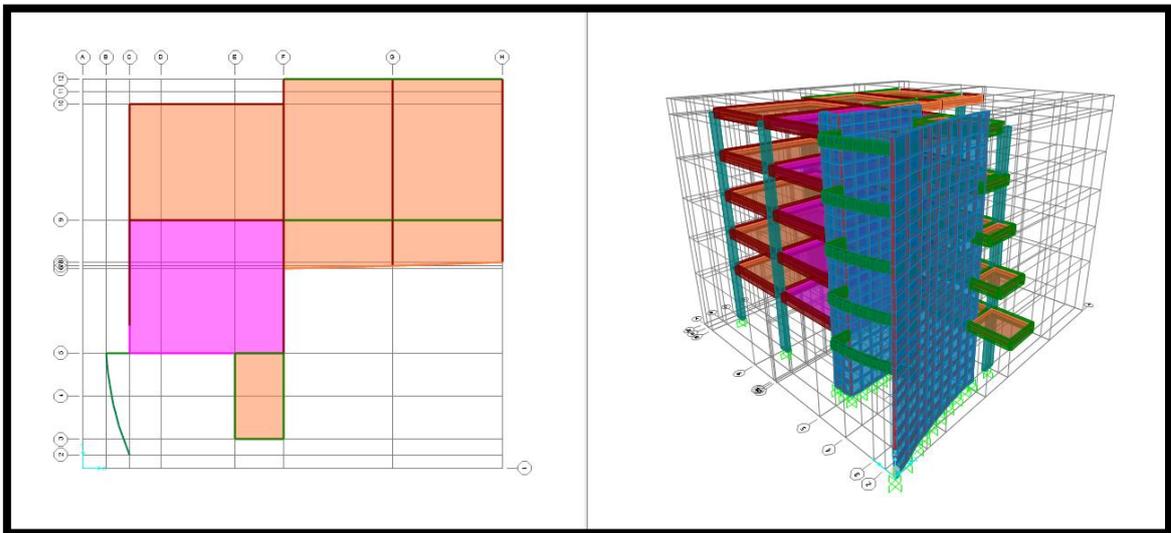
Figura 21. Modelación 3D en SAP2000 v.19 - Bloque 1 del Edificio de Ingeniería USS

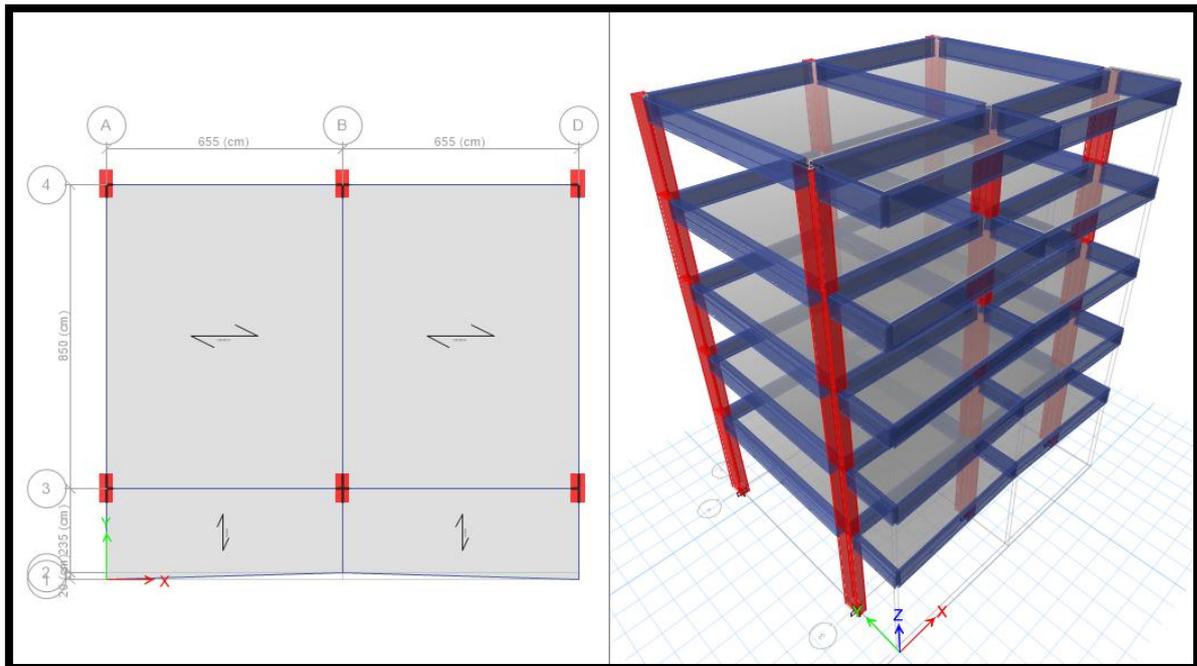
Figura 22. Modelación 3D en ETABS V.2016 - Bloque 2 del Edificio de Ingeniería USS.

La estructura se encuentra en buen estado. Durante la inspección se pudo apreciar que las vigas, columnas, losas y tabiquería, no presentan fisuras. El bloque tiene una antigüedad de 10 años. El uso de los ambientes se distribuye entre aulas y laboratorios.

Tabla 24

Derivas Resultantes del Bloque 2 - ETABS V.2016

Piso	Tipo de Análisis	Eje	Deriva de	Deriva de
			Entrepiso $F'c = 210 \text{ kg/cm}^2$	Entrepiso $F'c = 135 \text{ kg/cm}^2$
1	Dinámico Modal Espectral	Eje X	0.0459	0.0529
2			0.0342	0.0390
3			0.0258	0.0293
4			0.0173	0.0196
5			0.0087	0.0099
1	Dinámico Modal Espectral	Eje Y	0.0211	0.0268
2			0.0256	0.0325
3			0.0216	0.0274
4			0.0158	0.0200
5			0.0099	0.0125

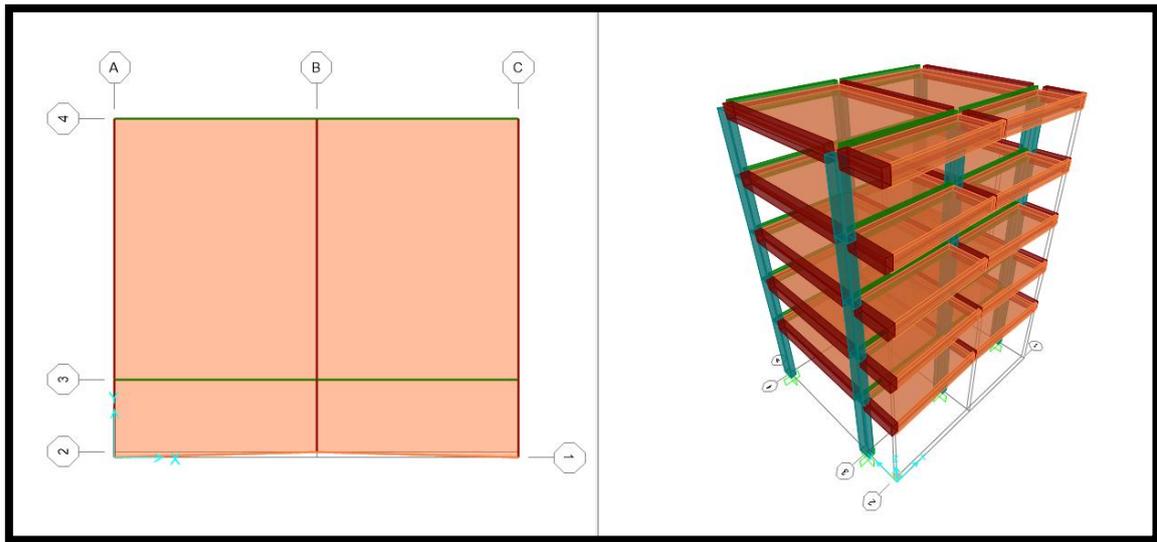
Figura 23. Modelación 3D en SAP2000 V.19 - Bloque 2 del Edificio de Ingeniería USS.

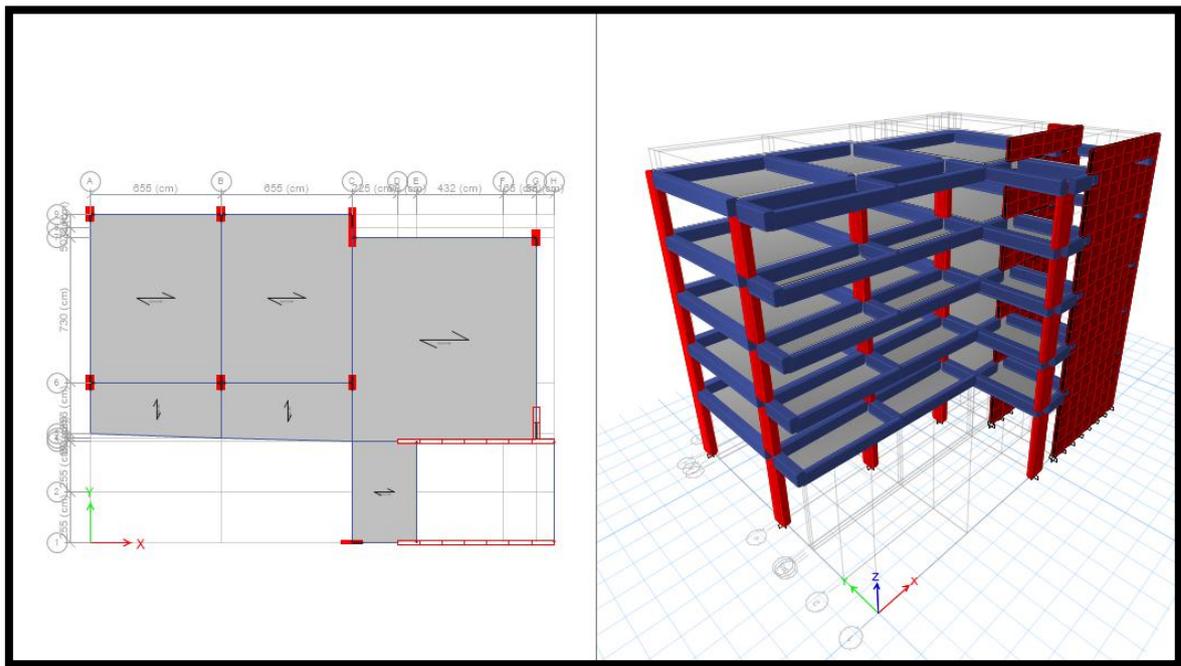
Figura 24. Modelación 3D en ETABS v.16 - Bloque 3 del Edificio de Ingeniería USS.

La estructura se encuentra en buen estado. Durante la inspección se pudo apreciar que las vigas, columnas, losas y tabiquería, no presentan fisuras. El bloque tiene una antigüedad de 10 años. El uso de los ambientes se distribuye entre aulas y laboratorios.

Tabla 26
Derivas Resultantes del Bloque 3

Piso	Tipo de Análisis	Eje	Deriva de	Deriva de
			Entrepiso	Entrepiso
			$F'c = 210 \text{ kg/cm}^2$	$F'c = 254 \text{ kg/cm}^2$
1	Dinámico Modal Espectral	Eje X	0.0081	0.0071
2			0.0108	0.0096
3			0.0106	0.0094
4			0.0092	0.0082
5			0.0073	0.0064
1	Dinámico Modal Espectral	Eje Y	0.0203	0.0132
2			0.0291	0.0189
3			0.0278	0.0180
4			0.0233	0.0151
5			0.0178	0.0115

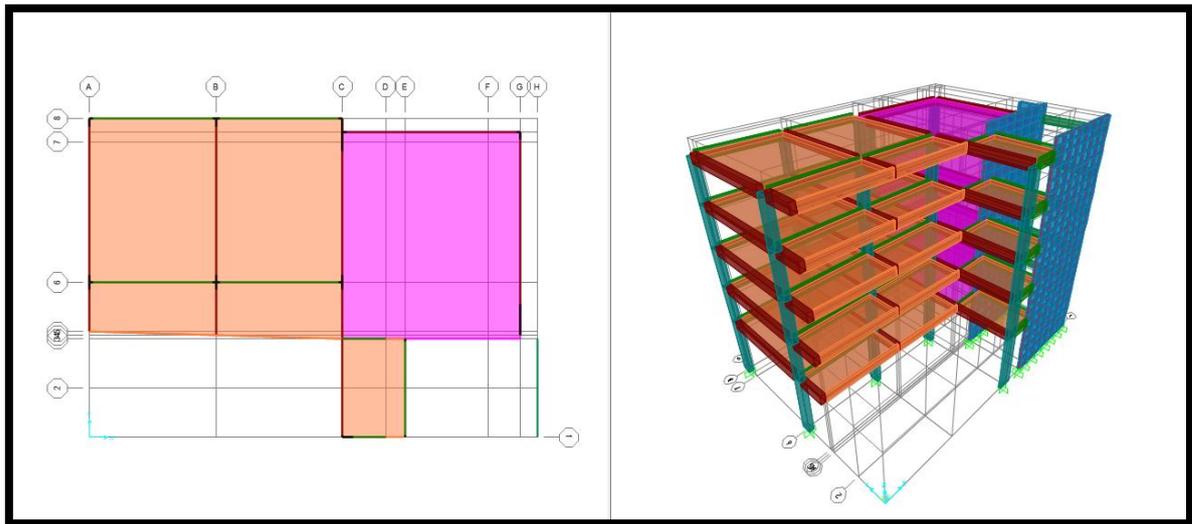
Figura 25. Modelación 3D en SAP2000 V.19 - Bloque 2 del Edificio de Ingeniería USS.

Tabla 27
Derivas Resultantes del Bloque 3 - SAP2000 V.19
