TESIS

**“VULNERABILIDAD SÍSMICA DE LAS
INSTITUCIONES EDUCATIVAS PÚBLICAS DEL
DISTRITO DE SAN JOSÉ – LAMBAYEQUE, 2018”**

Para optar el Título Profesional de Ingeniero Civil

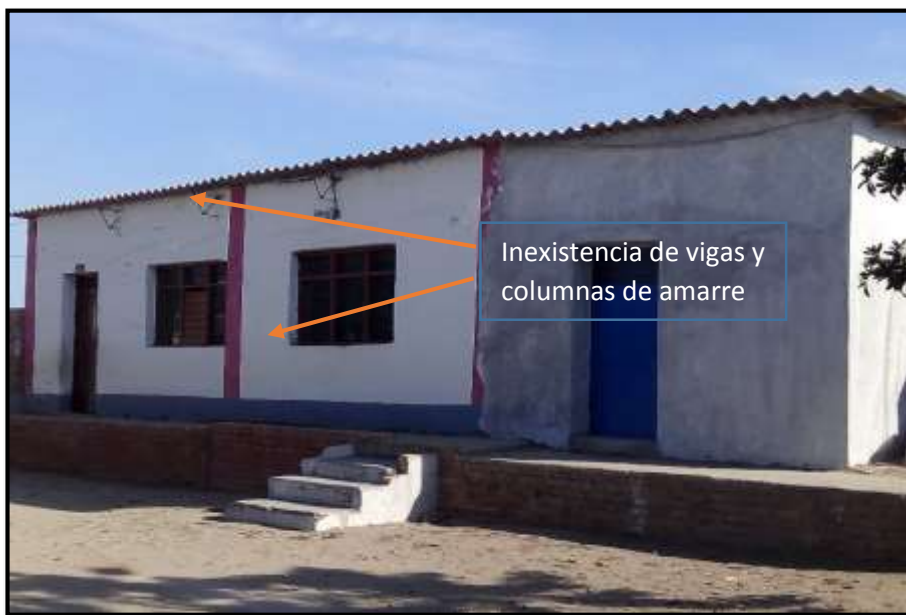
BLOQUE “E”

Inexistencia de vigas de amarre y columnas de confinamiento en el bloque “E”- Almacén, la cual hace que la Tabiquería sea un elemento flotante sin refuerzo.

Figura 3 Inexistencia de vigas y columnas de confinamiento

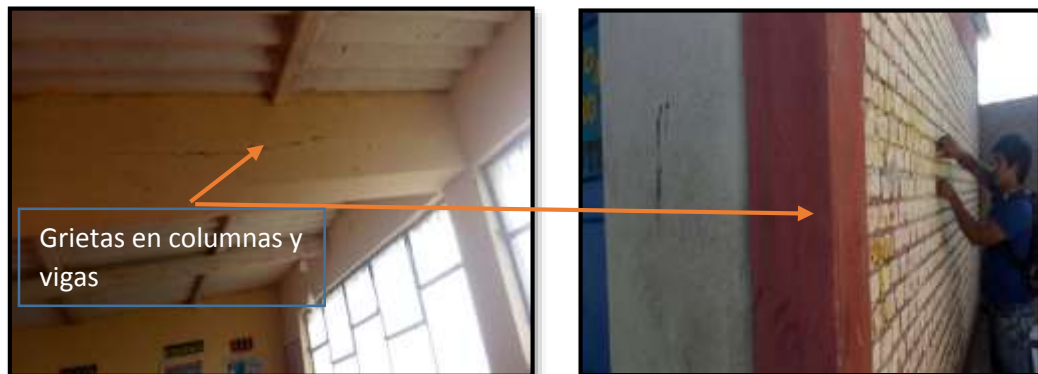
Grietas en las columnas y vigas del bloque “B”, por la poca adherencia de elementos que la conforman.

Figura 4 Grietas en columnas y vigas de la edificación.

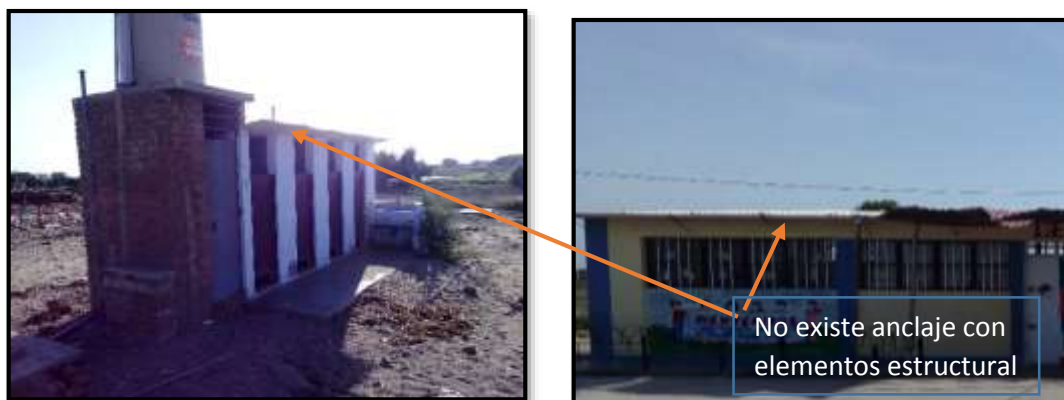
BLOQUE “A” Y “B”

La Institución Educativa Inicial N°155 “NAYLAMP”, presenta irregularidad de anclaje techo – elementos estructurales del bloque “A” Y “B”, debido a esto los elementos estructurales de la edificación quedarían vulnerables a cualquier evento natural.

Figura 5 No existe anclaje del techo con los elementos estructurales de la edificación.

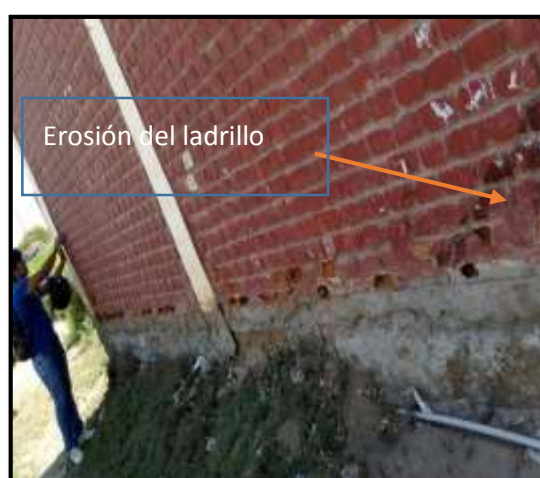
BLOQUE “A”

La Institución Educativa Inicial N°422 “SAN CARLOS”, presenta alta vulnerabilidad sísmica en sus elementos estructurales – edificación, ya que presenta patologías de erosión en las unidades de albañilería en el bloque “A”, irregularidades como en planta como en elevación bloque, no presenta verticalidad en sus muros y el espesor del mortero bloque “B” Y “C”, $e > 1-1.5\text{cm}$ es mayor de lo establecido por la norma técnica peruana E070 – Albañilería $e = 1-1.5\text{cm}$.

Figura 6 Erosión de las unidades de albañilería.

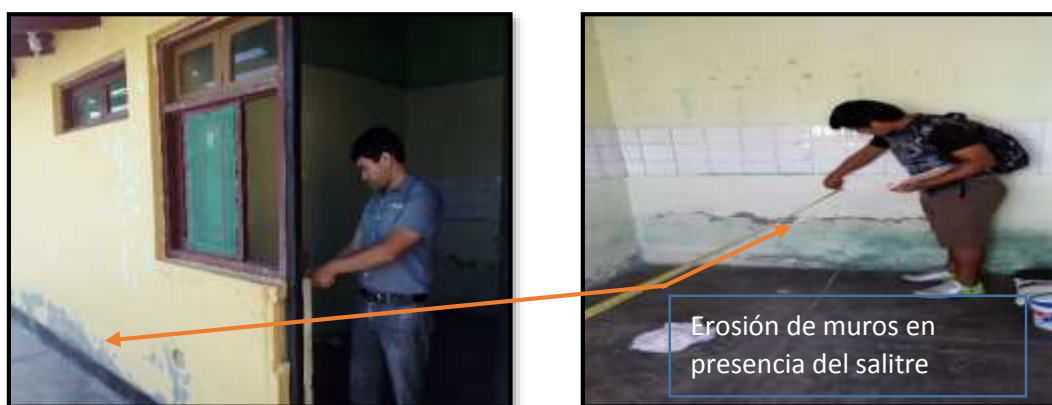
BLOQUE “A”

La Institución Educativa Inicial N°2015 “NIÑOS DEL SABER”, presenta patologías de erosión en los muros producto del salitre en el bloque “A”, así como también asentamiento de la losa del bloque “B” producto del alto contenido de humedad en esa zona.

Figura 8 Erosión de muros producto de la presencia de salitre

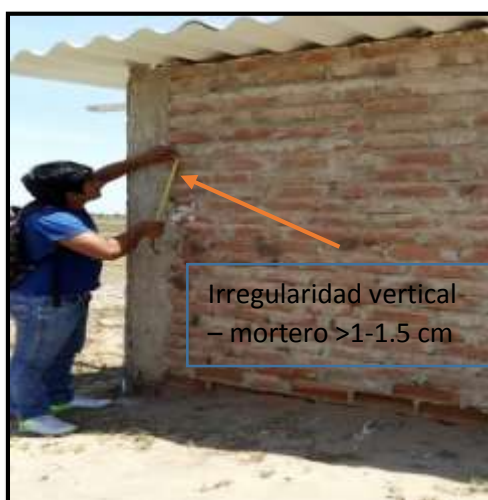
BLOQUE “C”

La Institución Educativa Primario N°11191 “EL CARRIZO”, presenta problemas de irregularidad vertical en el bloque “C” en sus muros, así como también el espesor del mortero supera los 1 a 1.5 cm establecido por la N.T.P E-070-Albañilería.

Figura 10 Irregularidad vertical – espesor de mortero > 1-1.5 cm

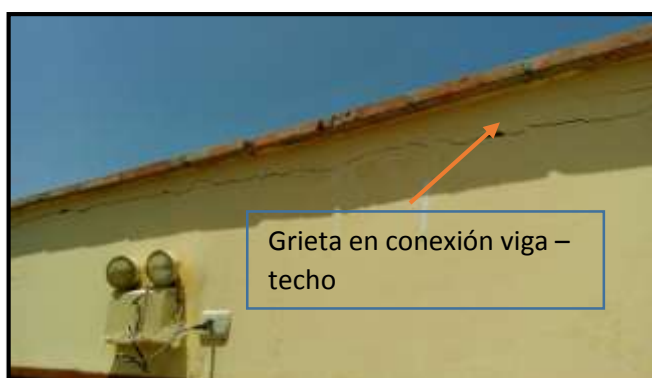
BLOQUE “A”

La Institución Educativa Inicial N°206 “RAYITOS DEL SOL”, presenta problemas de grietas en la conexión de techo – viga debido a la poca adherencia que existe entre sus elementos en el bloque “A”.

Figura 11 Gritas en la conexión techo - viga

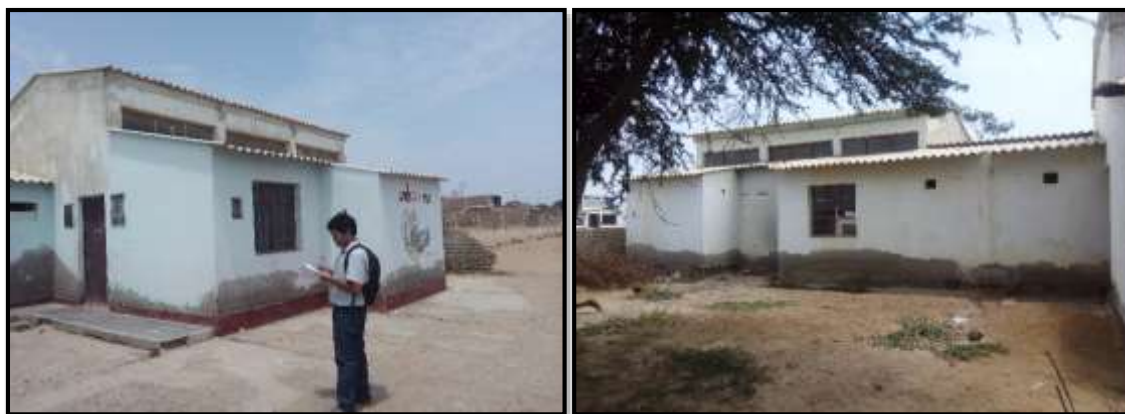
La Institución Educativa Inicial “SEMILLAS DEL SABER”, presenta patologías químicas como erosión en los muros y partes estructurales de la edificación – bloques “A”, “B”, “C” Y “D”, así como también no presenta elementos de confinamiento como vigas de amarre y/o columnas de confinamiento.

Figura 12 Erosión de muros – ausencia de elementos de confinamiento

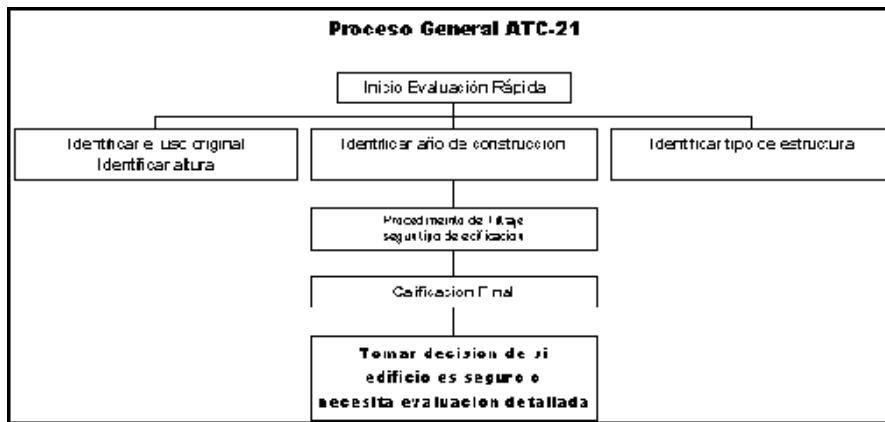
estructurales especialistas en diseño sismorresistente. La Figura 20 muestra el proceso general del ATC-21.

Figura 20 .Proceso General del ATC-21

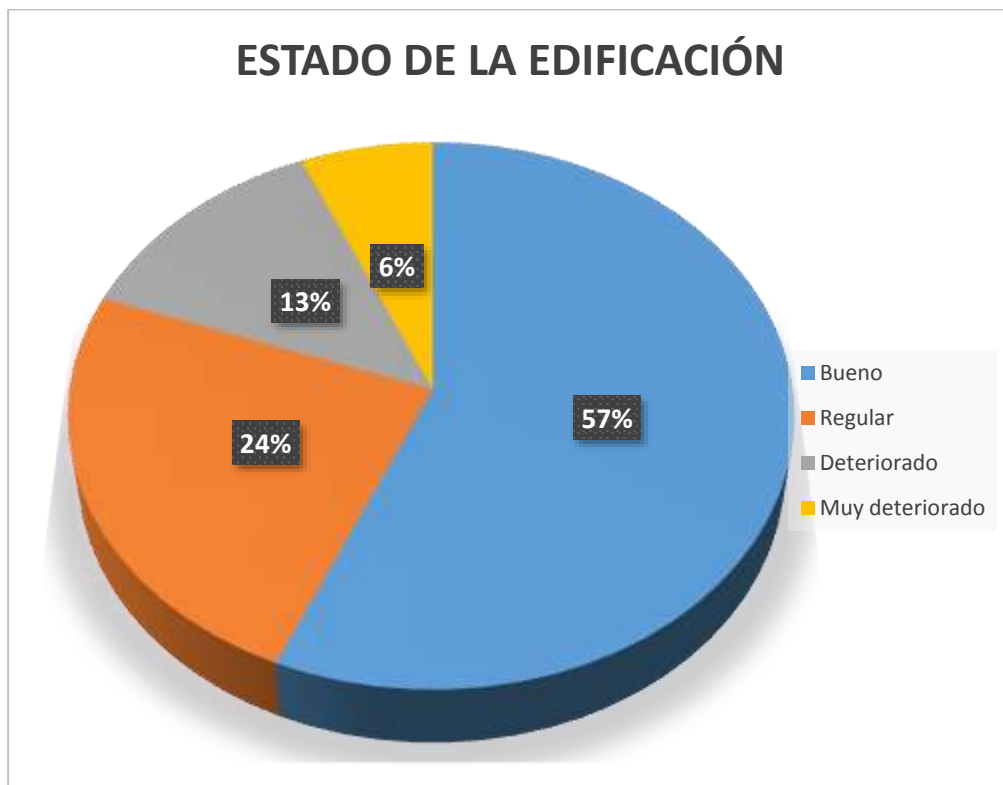
Figura 25 Estado de conservación de los bloques de las I.E.P – San José.

De la gráfica el 57% de las edificaciones se encuentran en buen estado, 24% en regular estado, 13% se encuentran deterioradas y un 6% de las edificaciones están muy deteriorados.

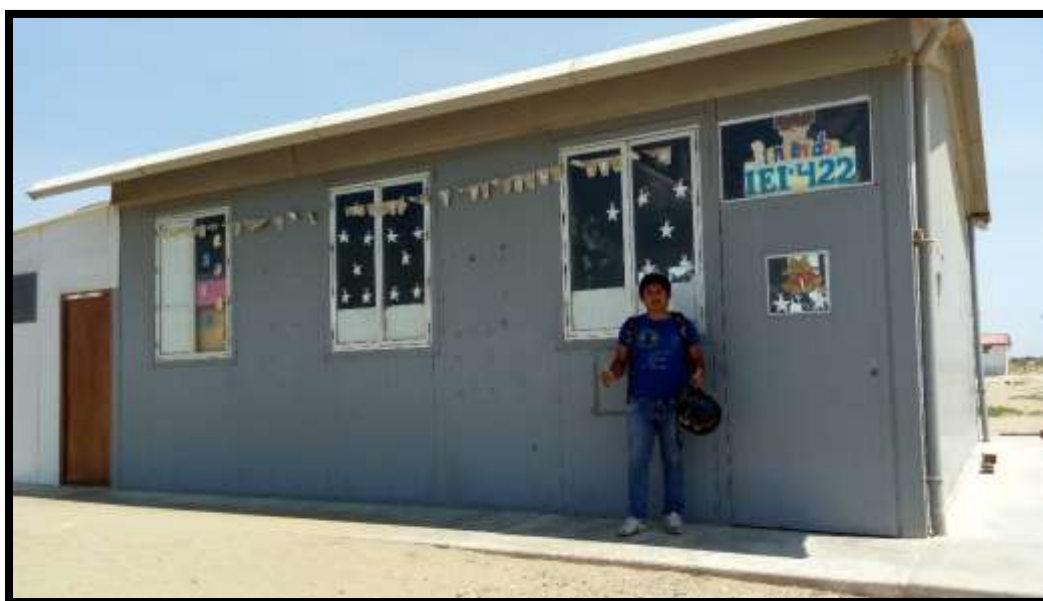
Figura 34 : Institución Educativa Inicial N°422 - San Carlos - San José

La institución educativa inicial N° 422 se encuentra ubicada en San Carlos del distrito de San José. La cual consta de un solo bloque y este es de material prefabricado. Debido al material con que está fabricado no puede ser aplicado el método de Benedetti – Petrini. Por tal motivo solo se ha mencionado.

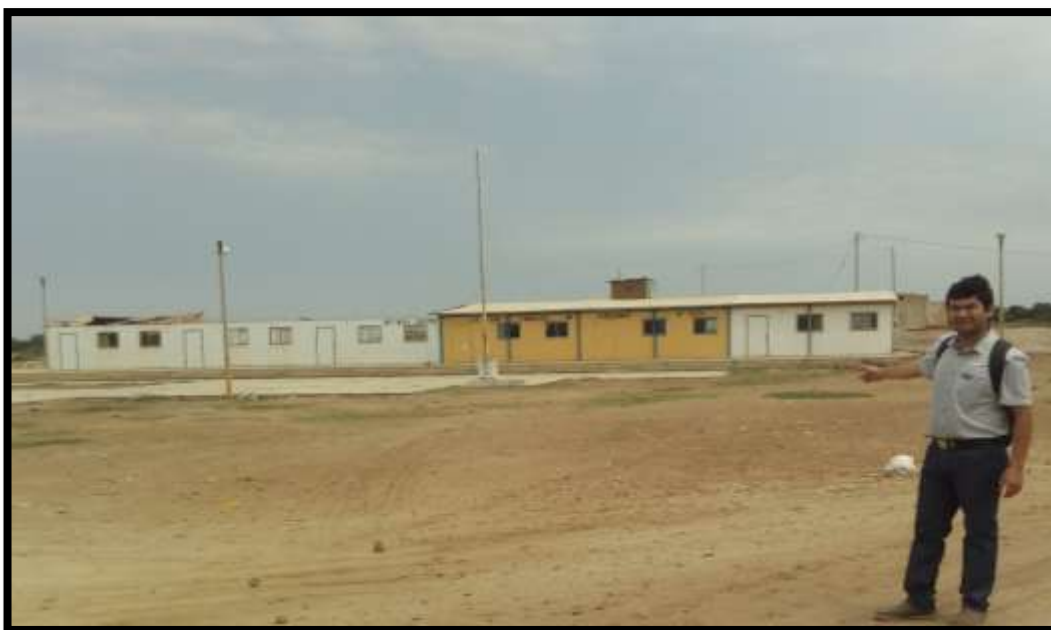
Figura 35 : *Institución Educativa Primaria "San Francisco de Paredones"- Paredones*

La Institución Educativa Primaria N° 11222 “San Francisco de Paredones” se encuentra ubicada en Paredones del distrito de San José. La cual consta de dos bloques de un solo nivel y estos son de material prefabricado. Debido al material con que está fabricado no puede ser aplicado el método de Benedetti – Petrini. Por tal motivo solo se ha mencionado.
