TESIS:

**“CENTRO DE INVESTIGACIÓN, CAPACITACIÓN Y
DIFUSIÓN VIVENCIAL PARA LA REVALORIZACIÓN
DEL PATRIMONIO CULTURAL EN EL COMPLEJO
ARQUEOLOGICO TAMBO REAL”**

**PARA OPTAR EL TÍTULO PROFESIONAL DE
ARQUITECTO**

2020

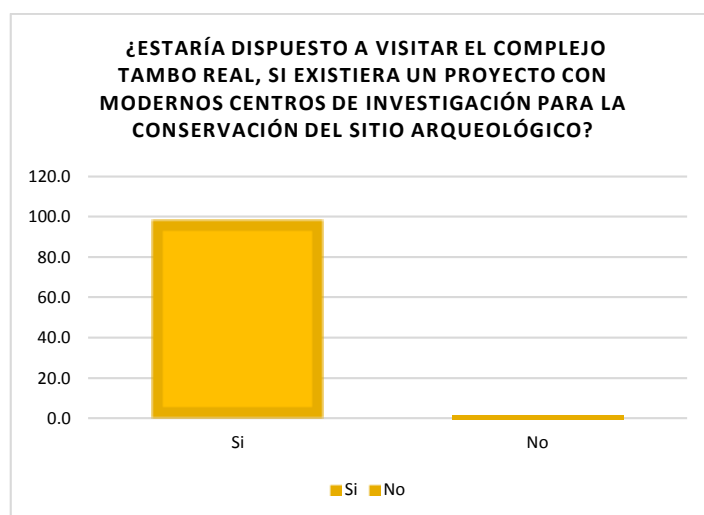
Figura 19: Nivel de disposición de la población hacia el sitio arqueológico.

Del total de personas entrevistadas 356, el mayor porcentaje de estos se presenta con el 97.8% consideran que, si estarían dispuestos a visitar complejo Tambo Real, en relación a la pregunta **¿Estaría dispuesto a visitar el Complejo Tambo Real, si existiera un proyecto con modernos centros de investigación para la conservación del sitio arqueológico?** seguidos por los que contestaron que no 2.2%.

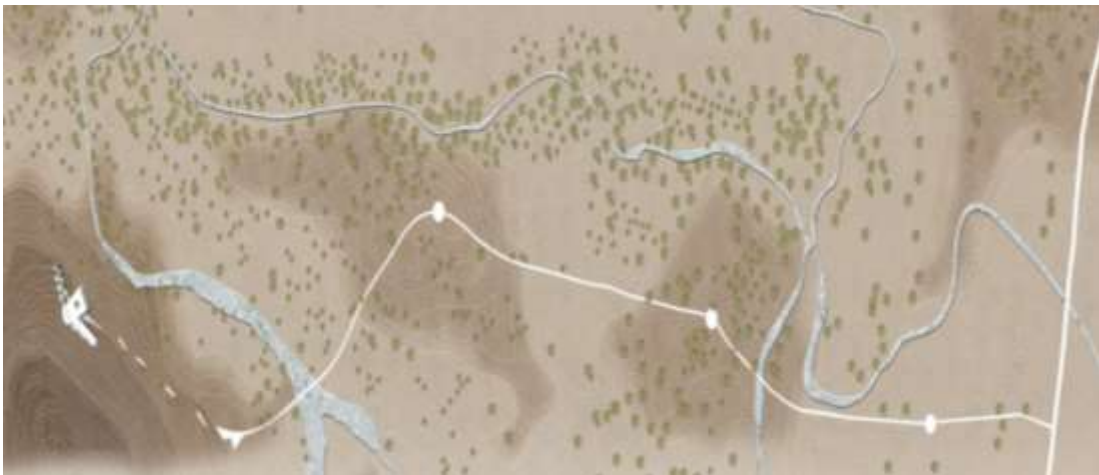
Figura 33: Recorrido paisajístico hacia la propuesta arquitectónica

Se inserta un edificio que al elevarse define una plaza techada, generada por la necesidad de interpretar el entorno, enmarcar el paisaje y vincular la montaña mediante miradas ancestrales.

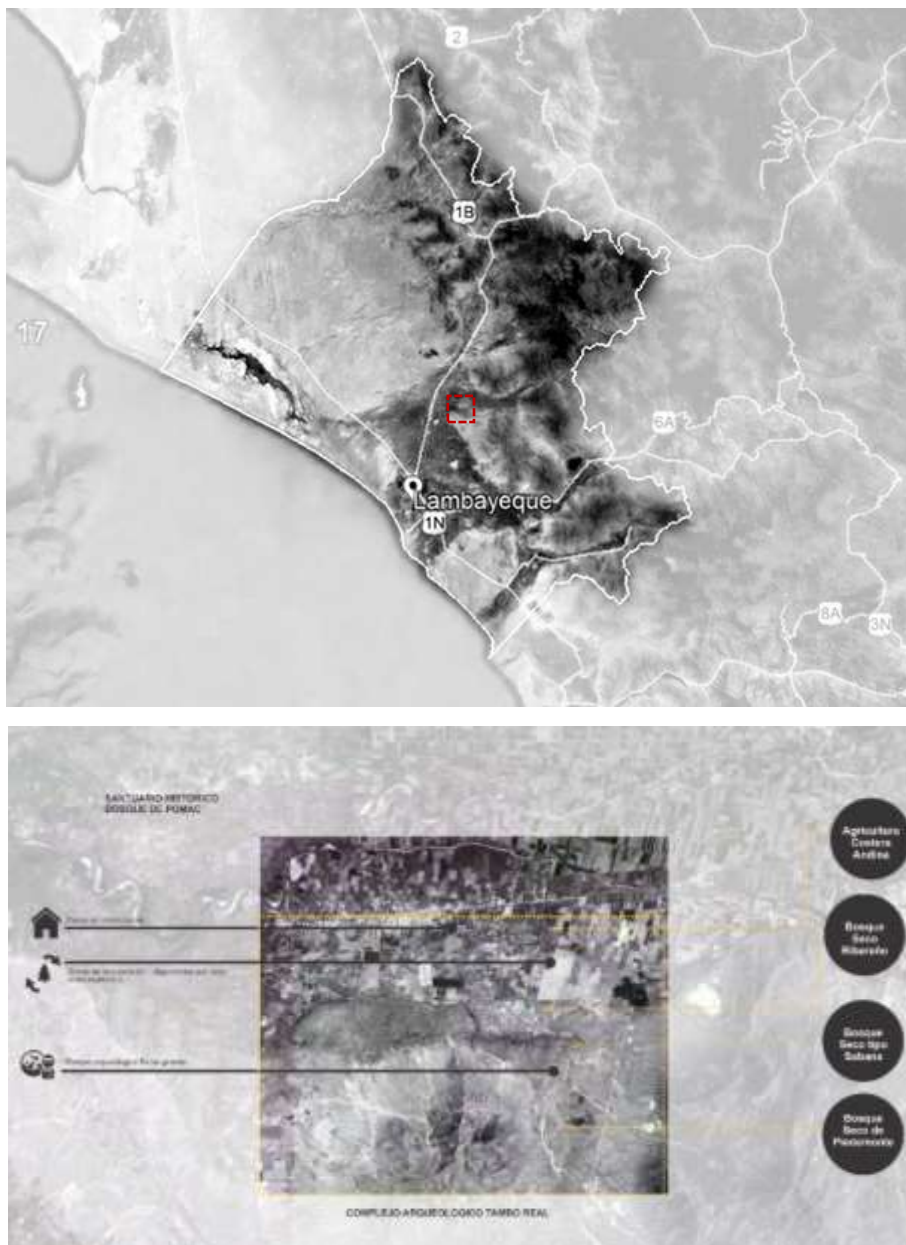
Figura 35: Ubicación del complejo Tambo Real

El lugar donde se ubica el complejo Tambo Real está envuelto de bosque seco y agricultura, antropizado por sus actividades productivas que amenazan de cierta manera el patrimonio y vestigios que allí se encuentran.

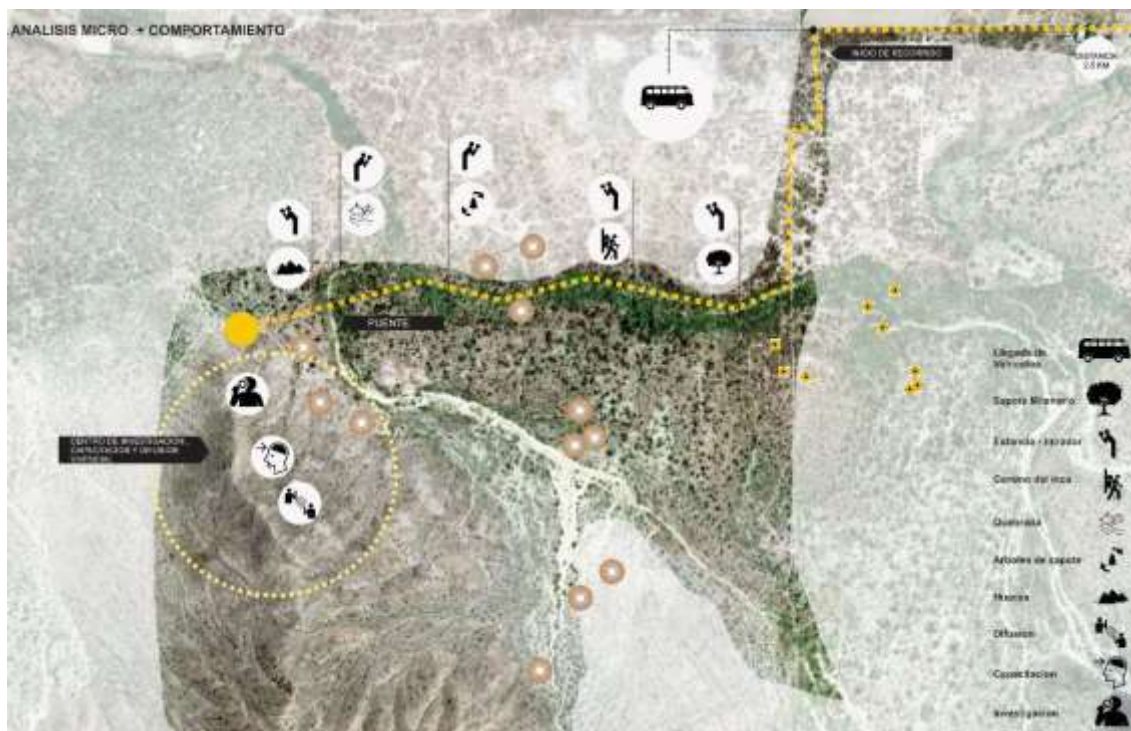
Figura 36: Mirada propia del Complejo arqueológico Tambo real en la actualidad

Los trozos de restos arqueológicos que se encuentran esparcidos por el territorio, son restos que necesitan un vínculo con el presente, para poder ser conservadas y transmitir como historia ante la mirada de cualquier espectador.

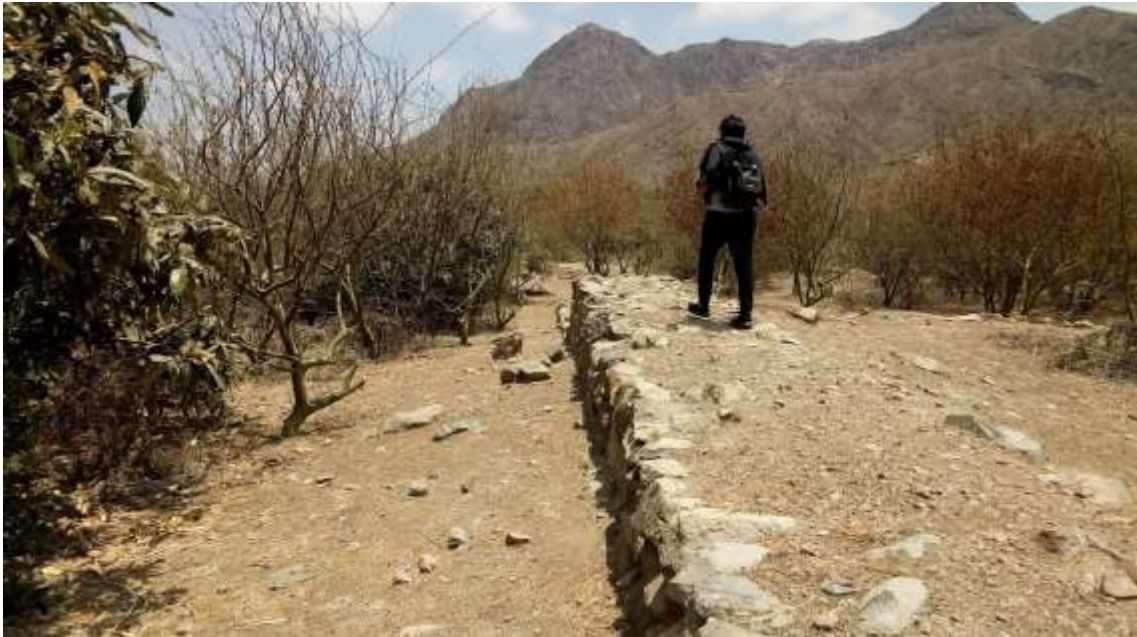
Figura 37: Restos del camino del inca en el Complejo arqueológico Tambo Real

Pero estos restos de huacas y caminos, nos hace reflexionar en la historia donde estuvieron involucrados y la posibilidad de generar un concepto de ventana al paisaje como valor patrimonial al contexto actual.

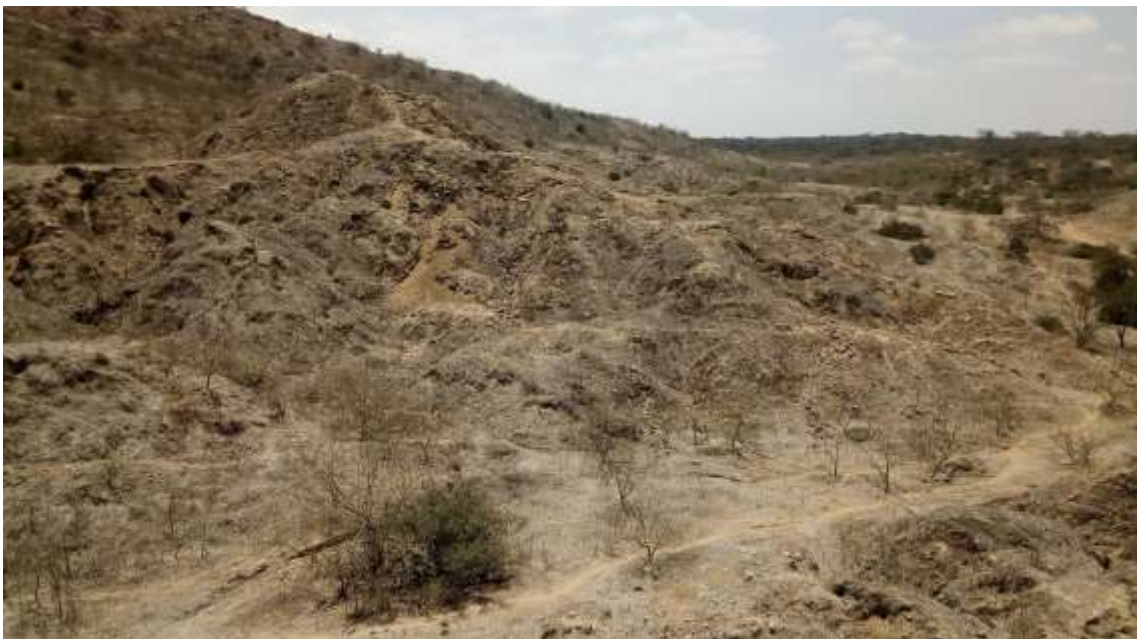
Figura 38: Huellas del pasado – Pirámides enterradas

Este vínculo de tiempo nos revela el grado de degradación de los restos arqueológicos y los valores patrimoniales que aún prevalecen, donde actualmente quedan restos del camino del inca, el cual generaba toda una transición para ubicar estratégicamente sus centros ceremoniales.

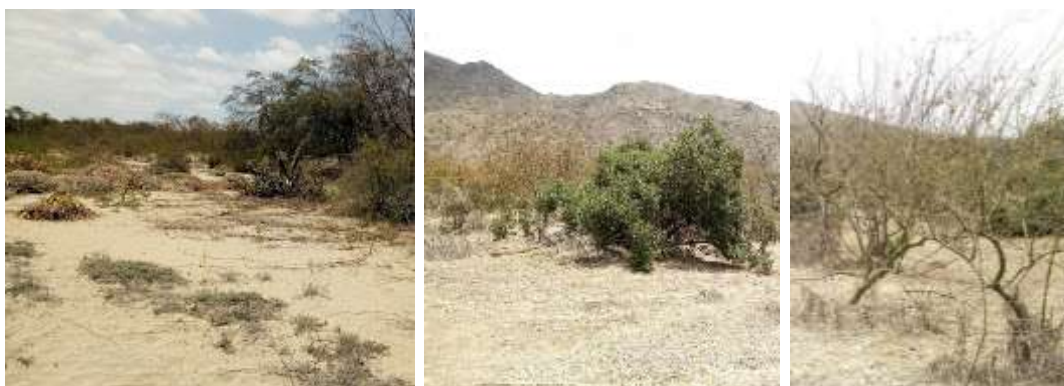
Figura 40: Componentes ecológico

Se considera los componentes bióticos como la arborización preexistente (tipos de árboles) y elementos geográficos como la quebrada.

Donde se encontró el sapote milenario con problemas bióticos y en riesgo de desaparecer.

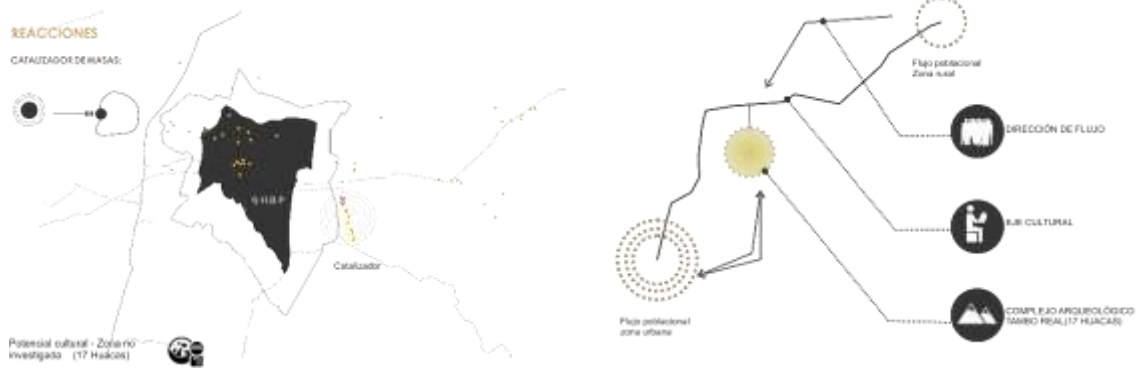
Figura 53: Estrategias de reacciones en el territorio

- **Catalizador de masas:** Se genera una táctica de uso social y cultural, para orientar el posicionamiento de la propuesta, teniendo como punto de referencia al Santuario Histórico Bosque de Pómac, sin transformar el lugar a partir de conservar parte de la historia que de él emana.

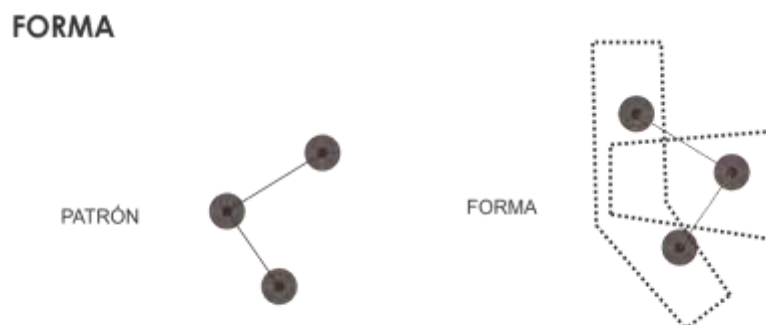
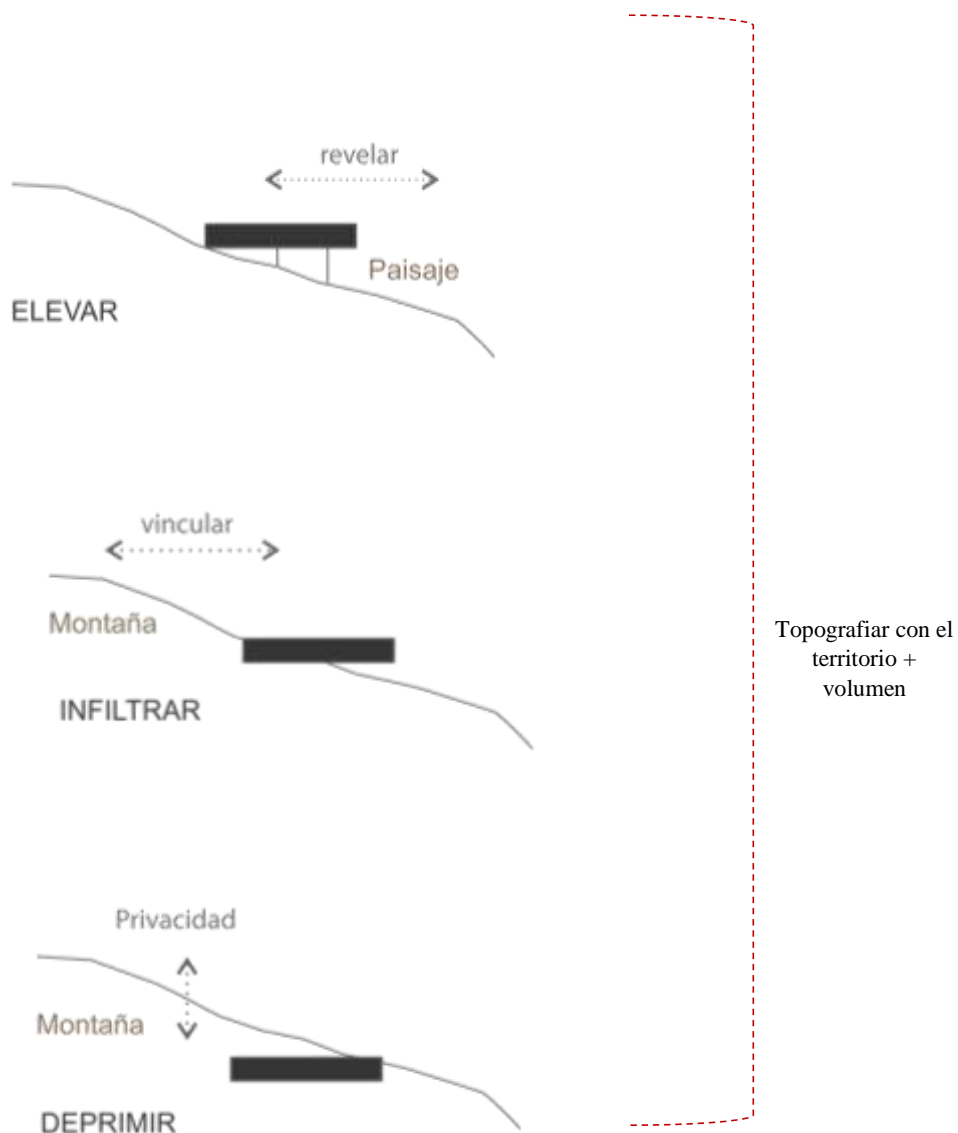
Figura 56: Territorio y volumen

Se define el patrón de asentamientos de sitios arqueológicos existentes, y se ubica el proyecto como remate de un recorrido paisajístico, buscando enmarcar el paisaje del lugar, revelándolo a través del volumen, se infiltra los espacios de investigación para dar protección y seguridad a los ambientes de conservación.

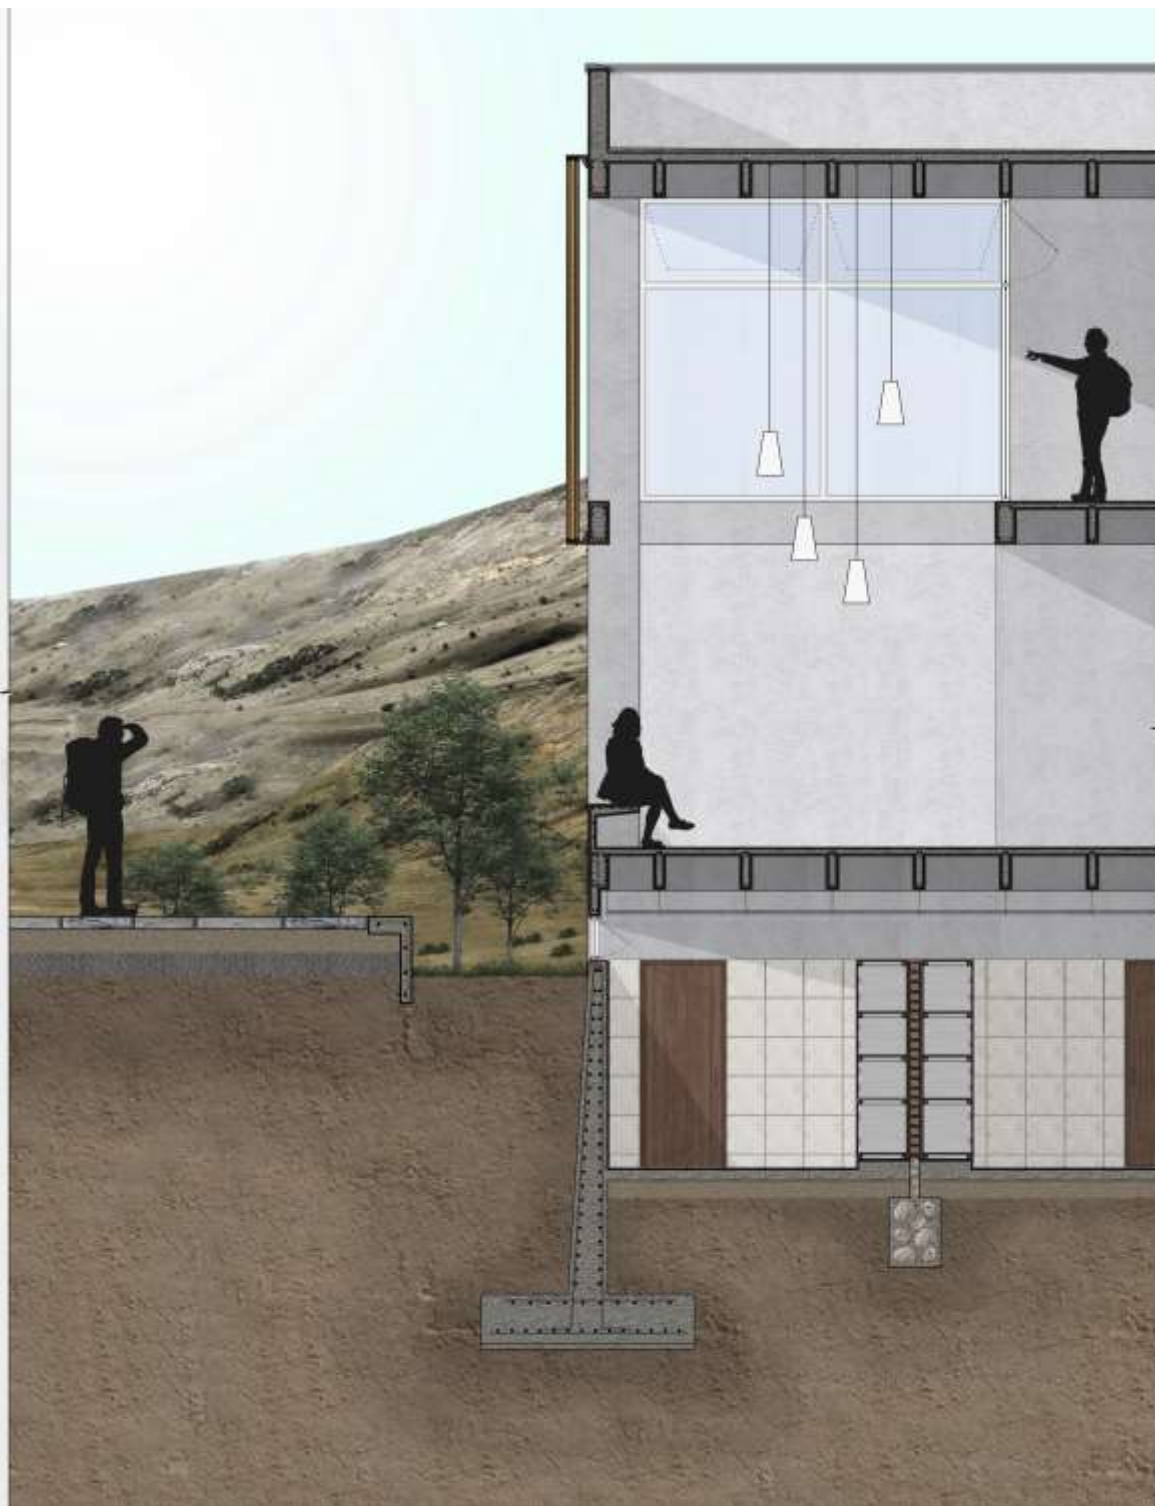
Figura 62: Corte constructivo

d) Criterio Estructural

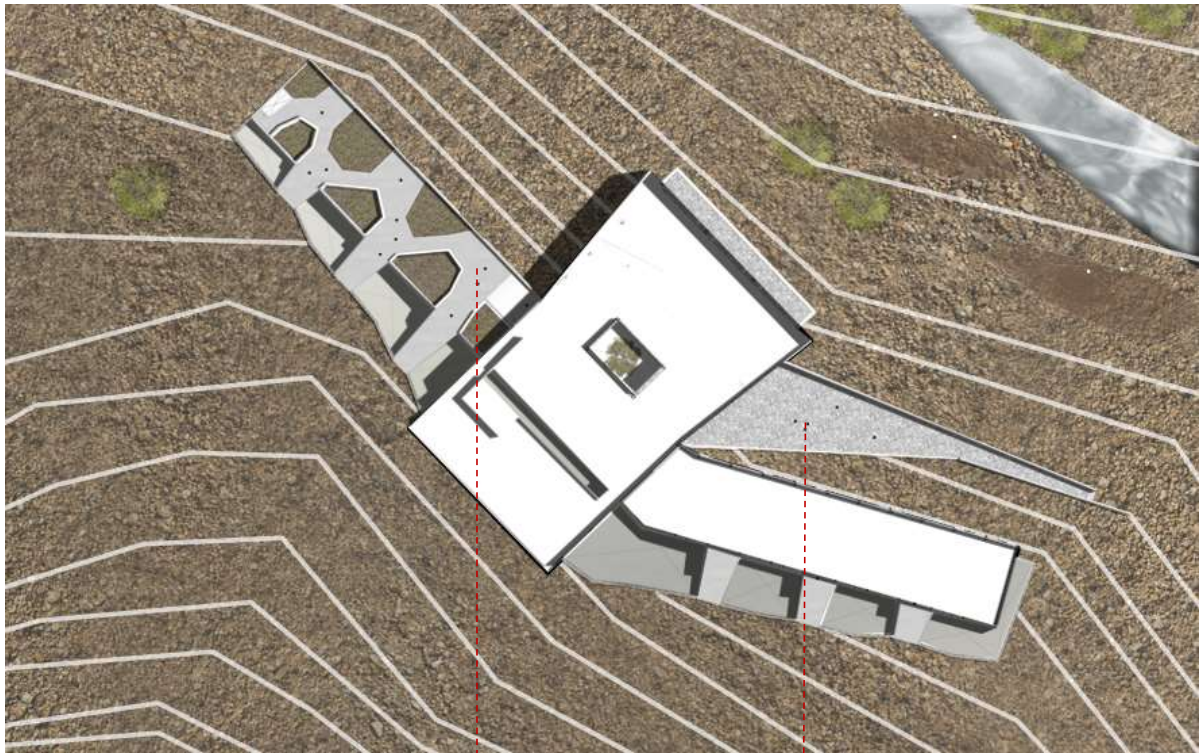
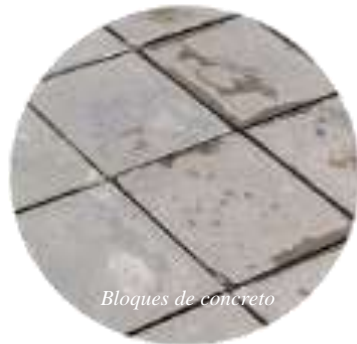
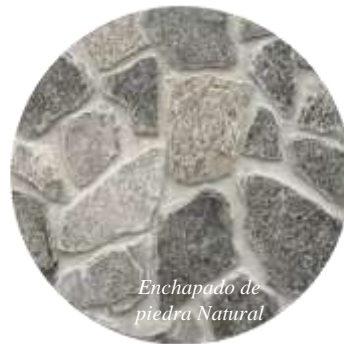
Figura 63: Pavimentos del proyecto

Bloques de concreto

*Enchapado de
piedra Natural*
