TESIS

**“SISTEMA MODULAR TRANSPORTABLE COMO
SOLUCIÓN A LA RUPTURA DE LA RED DE
INFRAESTRUCTURA SOCIAL LOCAL POR
INUNDACIÓN EN MÓRROPE”**

Pimentel – Perú 2020

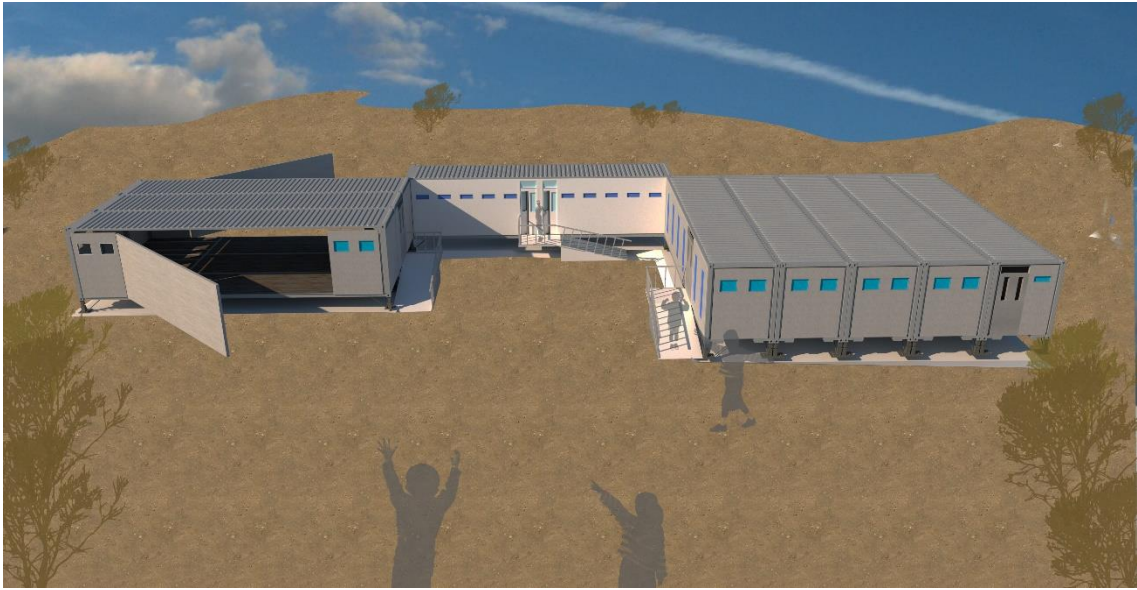
Figura 32. Bloque SUM-Comedor

Dadas las características antes mencionadas se llega al uso de los containers marítimos en desuso, por tener las condicionantes para generar módulos.

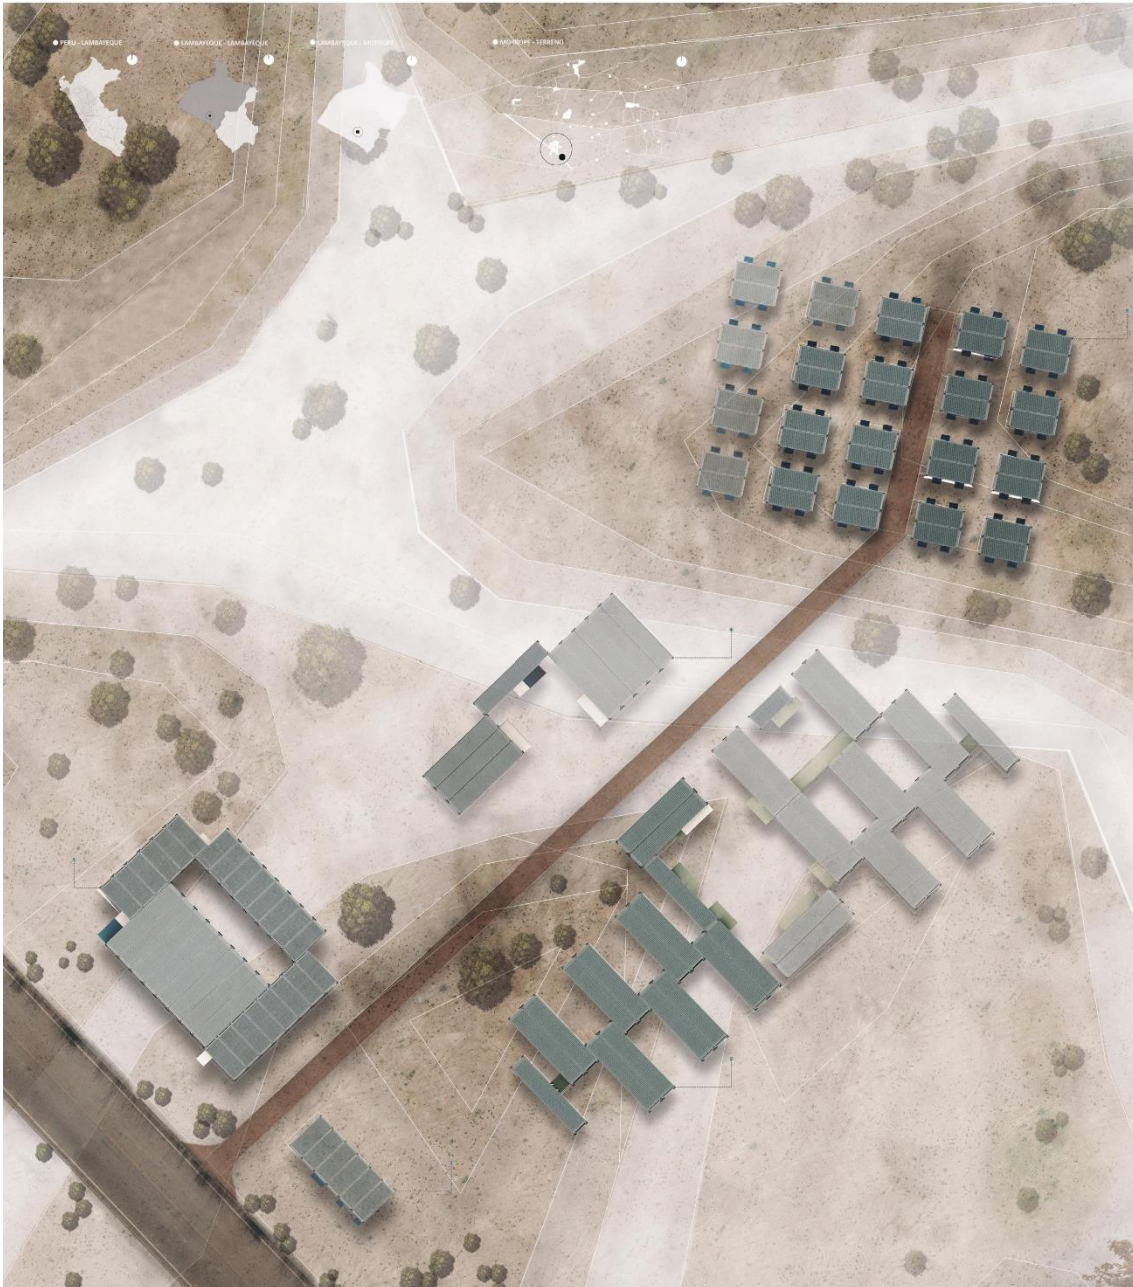
Figura 33. Plano de emplazamiento.

El sistema modular se emplazó en una cota elevada de baja vulnerabilidad ante inundaciones, con una conexión directa a otros distritos. Y a 5 km del núcleo urbano. Rural del distrito de Mórrope.

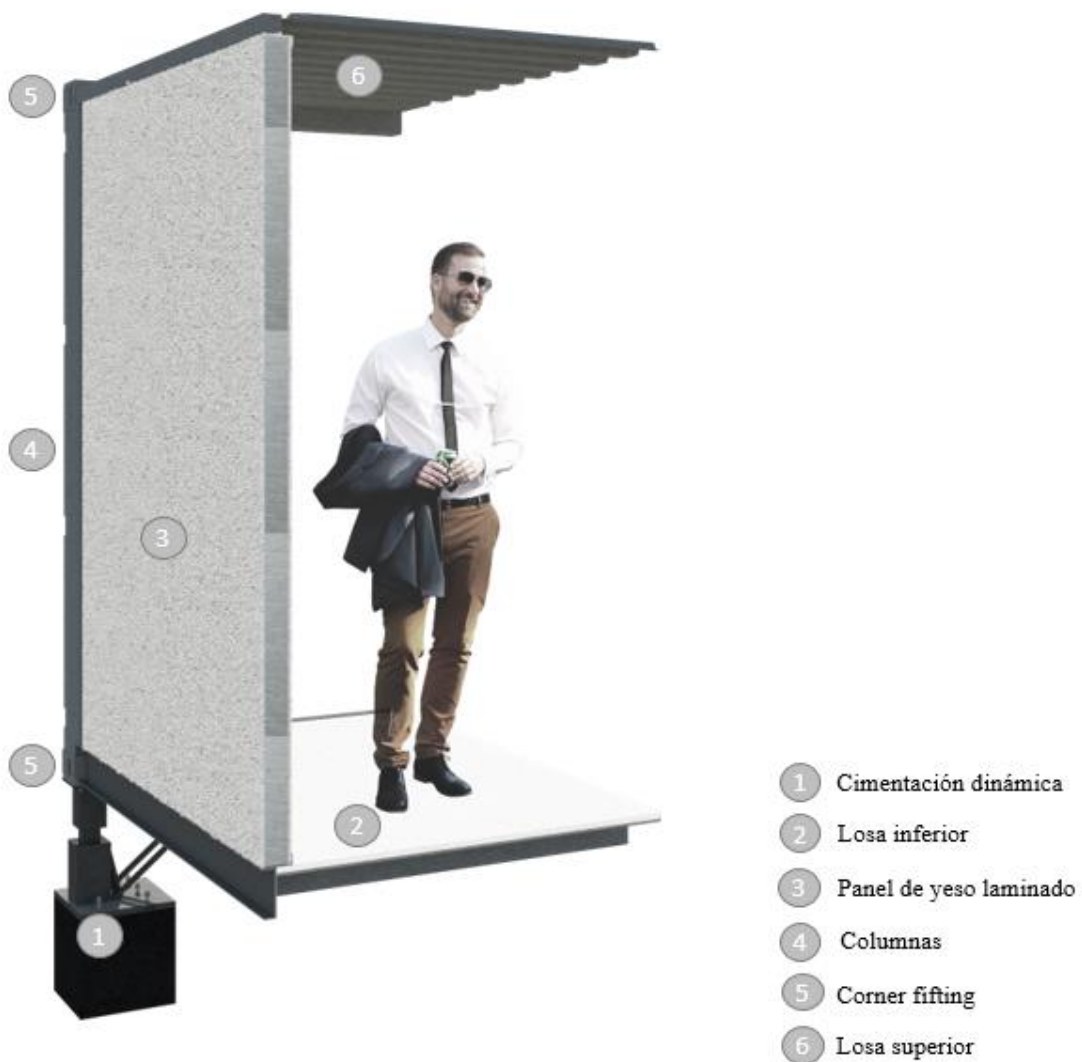
Figura 37. Corte constructivo.

Este sistema es flexible a todo tipo de desniveles en la topografía de los terrenos, por contar con una cimentación dinámica que se adapta a las pendientes.

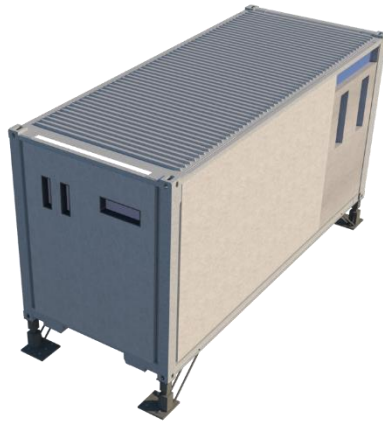
Figura 38. Unidad modular: Habitación, SS.HH.

El sistema modular se adapta a la función del usuario, por lo que tenemos 3 tipos de macro módulos.

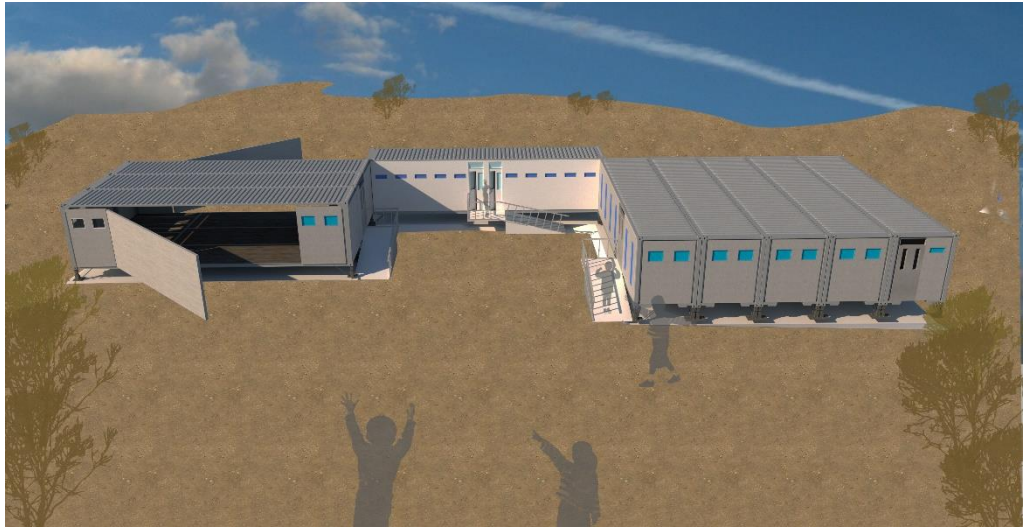
Figura 42. Bloque de servicios complementarios.

El uso de container se decide por ser una estructura reciclada con un diseño de fácil adaptabilidad a las funciones humanas, además de tener una estructura base que puede ser modificada para ser desarmable. La adaptabilidad climática se define por la disposición de los módulos siendo diseñado todo tipo de circulación bajo la cubierta del módulo. Este sistema diseñado para su uso post inundaciones en la costa norte del Perú, cuenta con aperturas para el confort en climas secos.

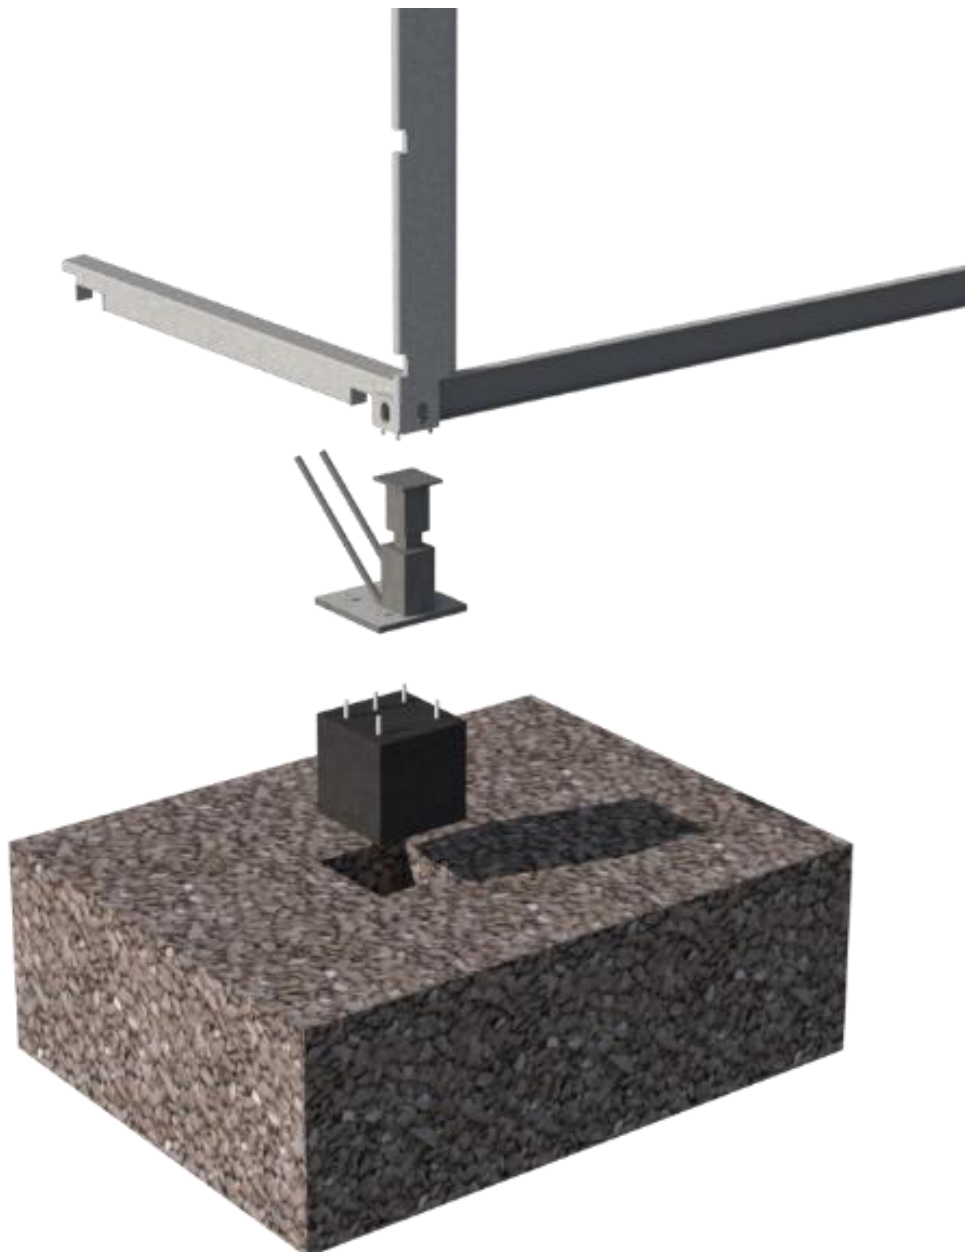
Figura 44. Cimentación dinámica

La cimentación es de tipo dinámica. Ya que el terreno para su ubicación no es completamente plano, y en general tiene grandes diferencias de desnivel.

Se propone la colocación de fundaciones con asentamiento diferencial.

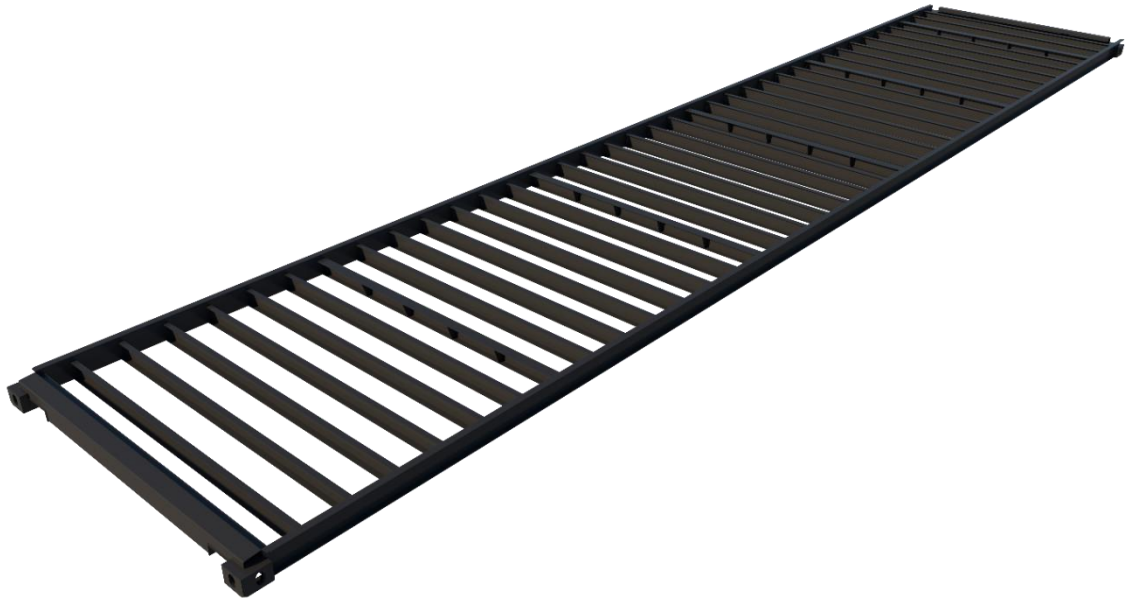
Figura 46. Elementos de la losa inferior.

Se mantiene la losa de origen del container, a base de viguetas y vías metálicas. Adicionándole capas para su optimo aislamiento.

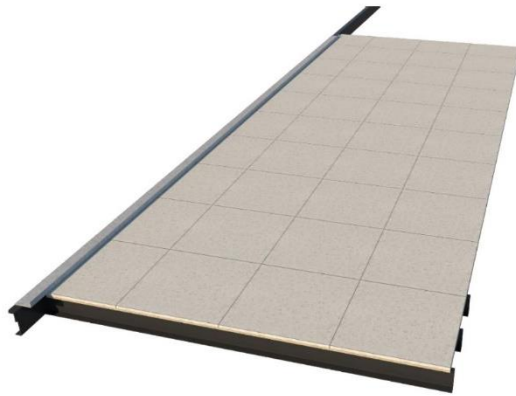
Justo encima de las viguetas (Cross Member) se colocan las placas cementicias y arriba de estas, se coloca el acabado, en este caso cerámica.

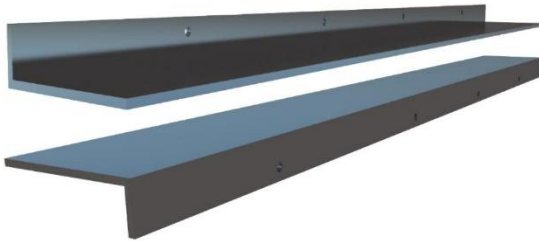
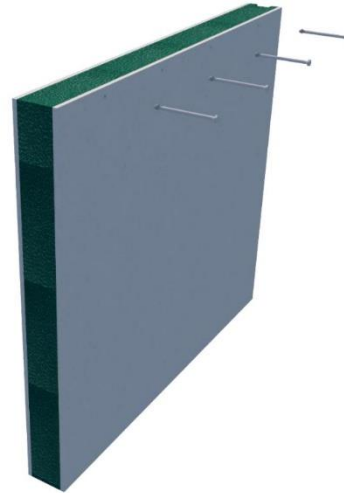
5.2.1-Unión Panel-Platina-Vigas

Para poder unir los paneles a la estructura, se diseñó una platina de acero que estará soldada a las vigas y que permitirá el anclaje mediante pernos.

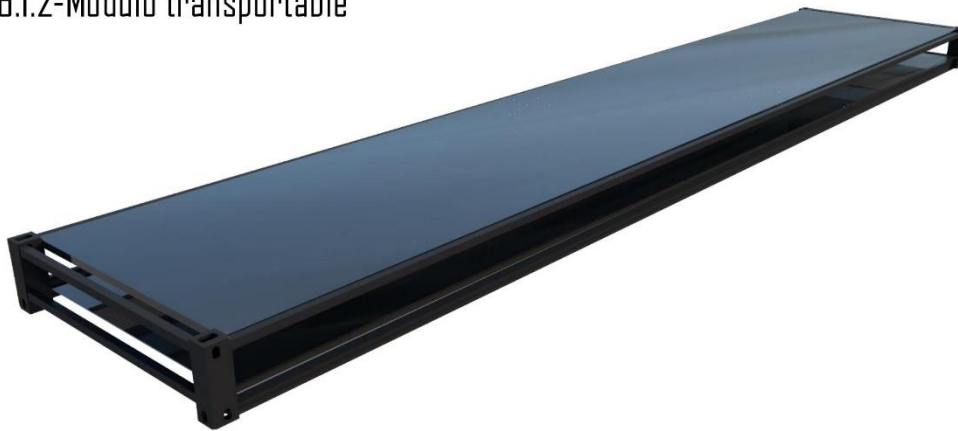
Figura 57. Módulo transportable.

El módulo transportable consta de las mismas losas unidas a pequeñas columnas con el fin de albergar en su interior tabiquería, puertas, ventanas entre otros elementos.

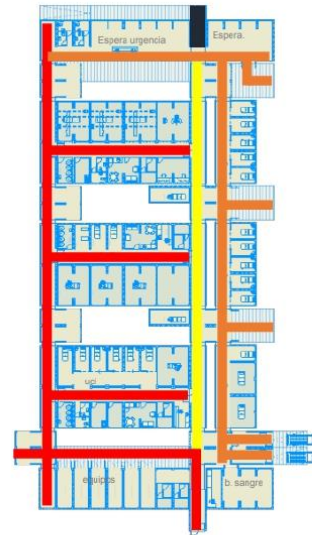
6-CIRCULACIONES

- C. PERSONAL MEDICO Y SERVICICIO
- C. PACIENTES
- C. EMERGENCIAS Y PUBLICO
- C. VERTICAL

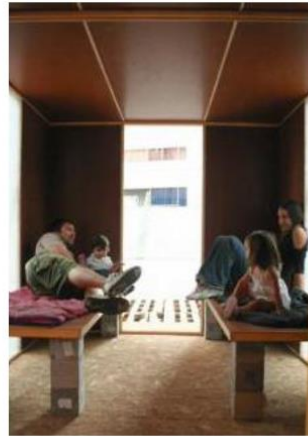
3-COMPOSICION

Rectangular, descompuesto en dos sólidos funcionales para descanso y un espacio semiabierto para uso múltiple.
