TESIS

**“VULNERABILIDAD ESTRUCTURAL DE EDIFICACIONES
ESENCIALES EN LA LOCALIDAD DE CHONGOYAPE
USANDO EL MÉTODO DE ÍNDICES DE
VULNERABILIDAD”**

**PARA OPTAR EL TÍTULO PROFESIONAL DE:
INGENIERO CIVIL**

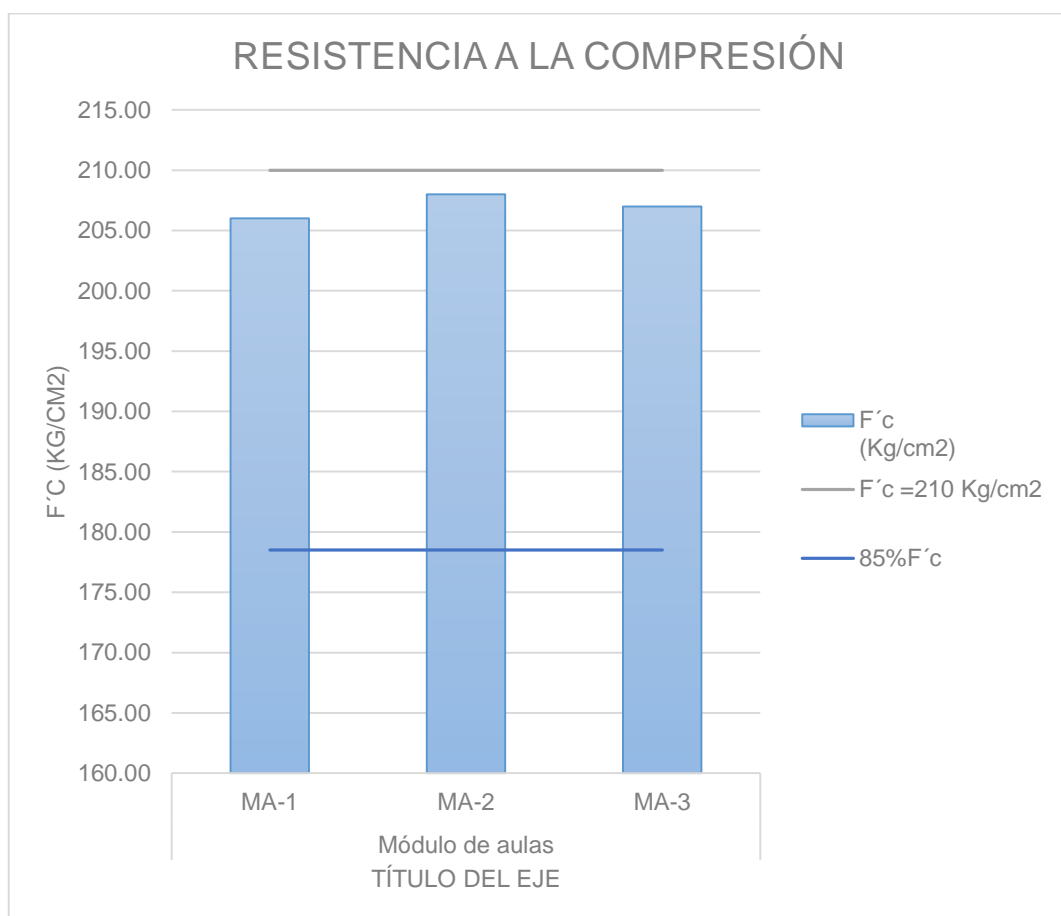
Ilustración 1: Resistencia a la compresión de los corazones diamantinos, I.E. N°10006

Para la I.E. N°10006, los corazones diamantinos, del módulo de aulas, alcanzaron una resistencia a la compresión, en promedio tentativo, 207.16 Kg/cm² para el concreto de la toda estructura.

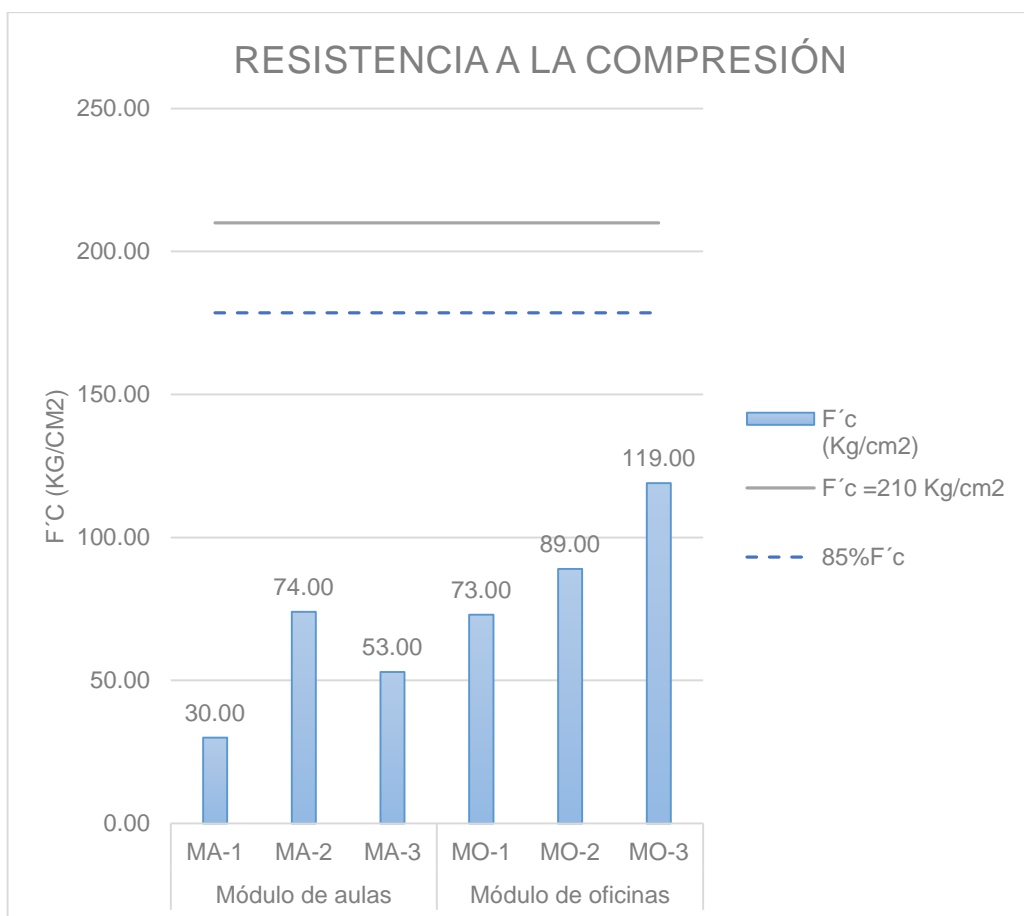
Ilustración 2: Resistencia a la compresión de los corazones diamantinos, I.E. N°10007

En el caso de la I.E. N°10007, los corazones diamantinos del módulo de aulas alcanzaron una resistencia a la compresión, en promedio tentativo, 52.33 Kg/cm² para el concreto de la toda estructura; y para el módulo de oficinas, de 93.67 Kg/cm².

- En el caso del módulo de aulas de la I.E.P N°10007 “Sagrado Corazón de María”, los **resultados** de resistencia a la compresión de los corazones diamantinos presentan valores **inferiores** con los límites establecidos, por lo que el concreto presente es deficiente para este tipo de estructuras. Pero, los **resultados** obtenidos del análisis dinámico modal espectral nos indica que la edificación **no es vulnerable**, ya que la distorsión entre pisos es menos al límite.

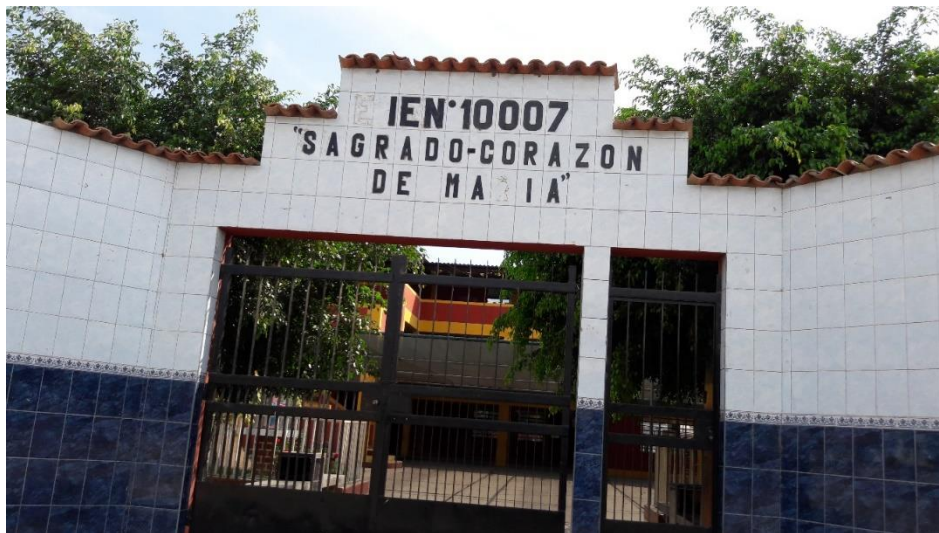
Ilustración 17: I.E. N° 10007 “Sagrado Corazón de María”

Esta institución cuenta con más de 40 años aproximadamente, cuenta con más de 800 alumnos entre inicial y primaria y tiene un área de terreno de aproximadamente 4 hectáreas. Los alumnos del nivel inicial cuentan con estos módulos que tienen una antigüedad aproximada de 30 años la cual no es apta para llevar a cabo sus actividades académicas. Esta institución cuenta con aproximadamente 520 alumnos del nivel primario su antigüedad aproximadamente de 40 años y un área de 4 hectáreas aproximadamente.

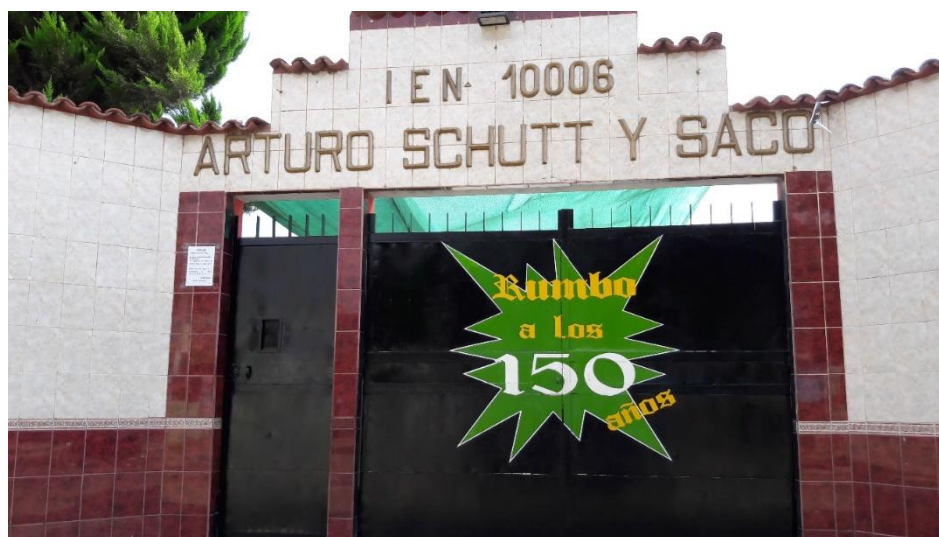
Ilustración 21: I.E. N° 10006 “Arturo Schutt y Saco”

La institución presenta un módulo de una antigüedad de 1969, donde en la actualidad sirven de aulas para alumnos de 1 y 3 grado de primaria donde las condiciones no son las requeridas. Módulo de una antigüedad de 20 años diseñado con la Norma Técnica E0.30 antigua.

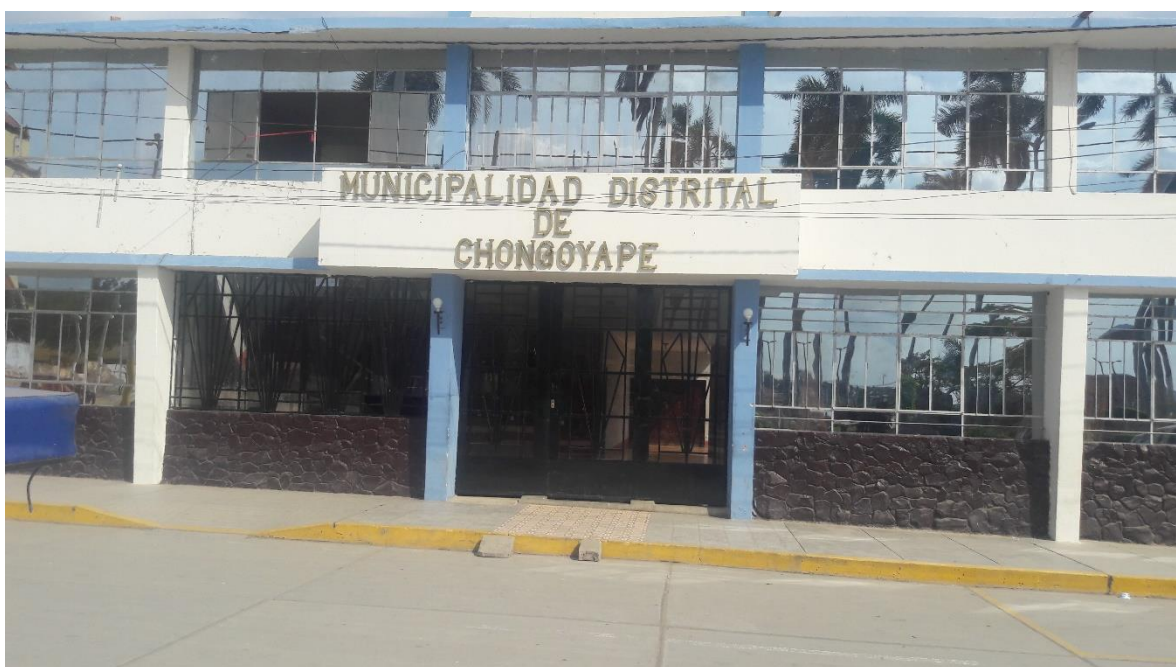
Ilustración 25: Municipalidad Distrital de Chongoyape

Edificación que cuenta con más de 30 trabajadores entre personal técnico, administrativo, etc.

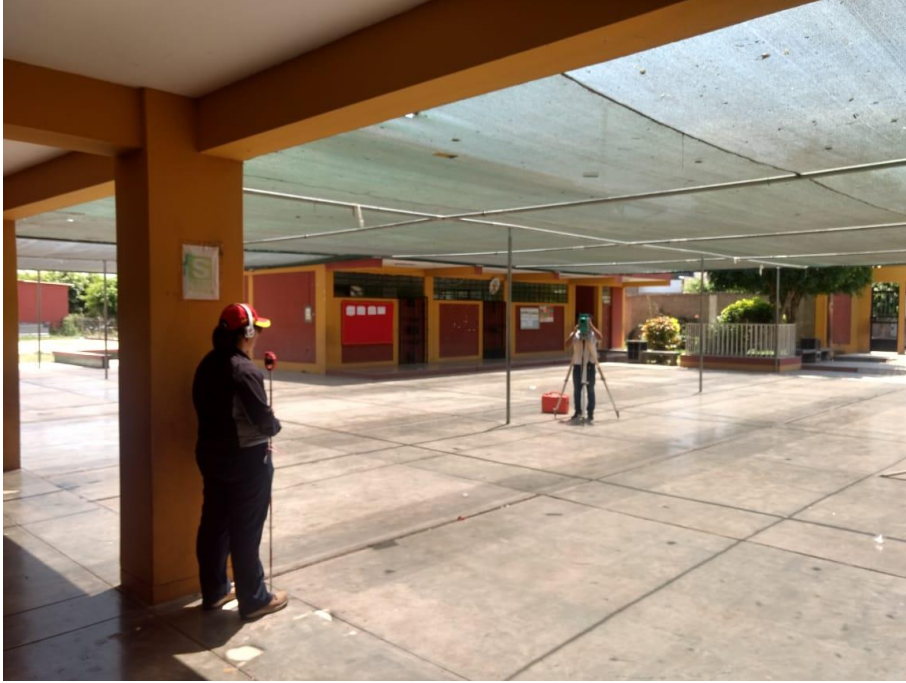
Ilustración 26: Levantamiento topográfico de los módulos de la IE. N° 10007

Se hizo el levantamiento topográfico de los módulos de aulas y de oficinas administrativas de la IE. N° 10007.

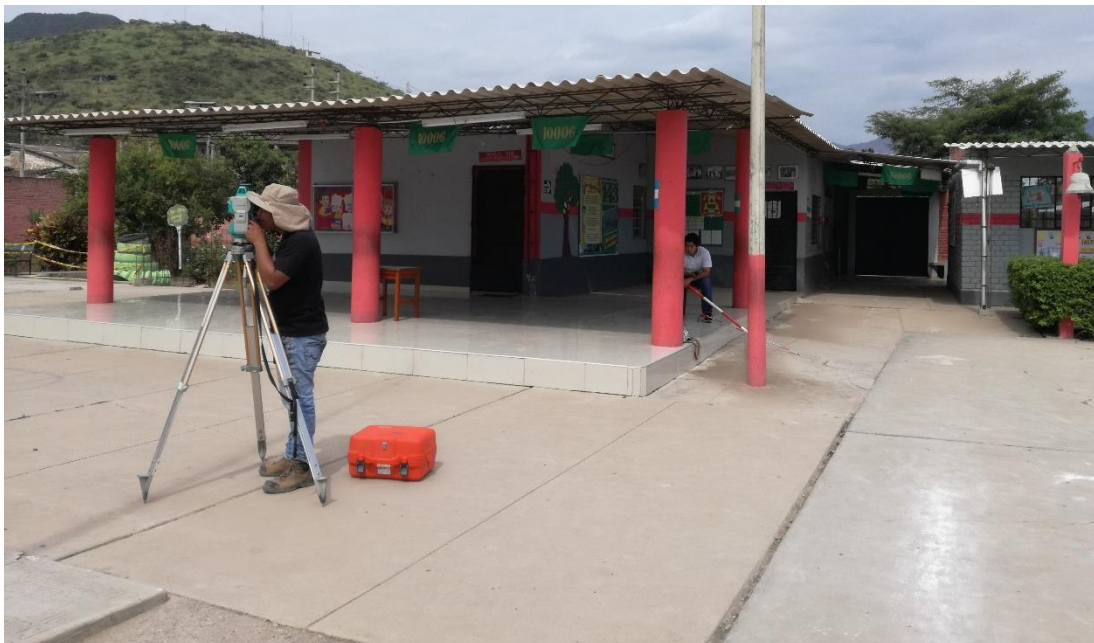
Ilustración 27: Levantamiento topográfico de los módulos de la IE. N° 10006

Se hizo el levantamiento topográfico del módulo de aulas de la IE. N° 10006.

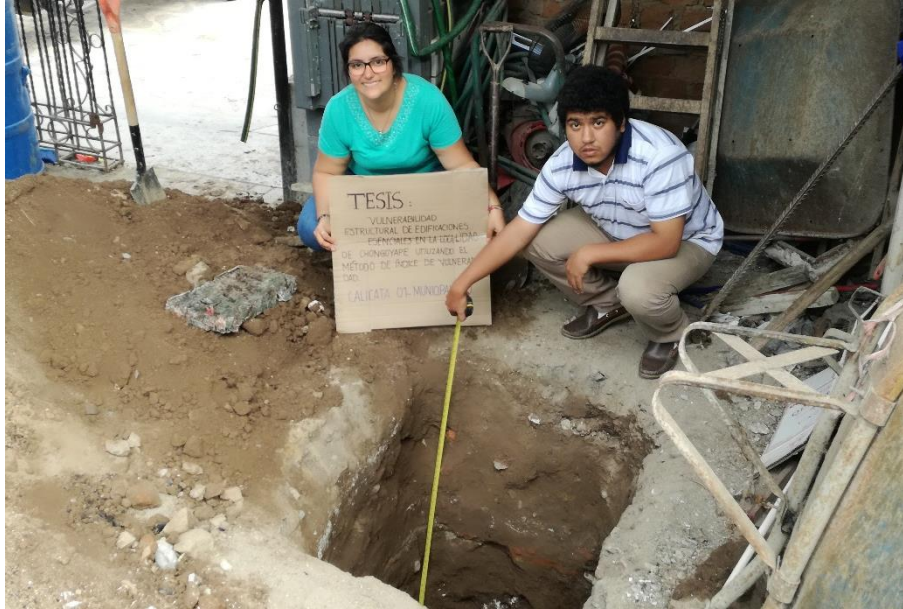
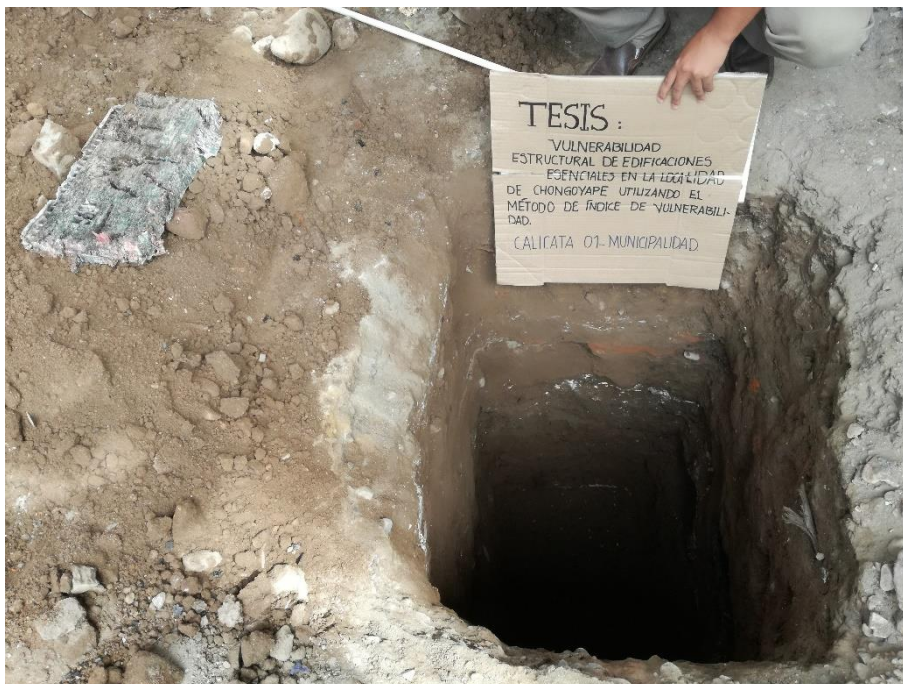
Ilustración 28: Calicata N° 1 de la Municipalidad Distrital de Chongoyape

En la calicata N°1 de la municipalidad distrital a más de una profundidad de 3.00 m se encontró material de relleno no seleccionado con desechos orgánicos e inorgánicos contaminantes del suelo.

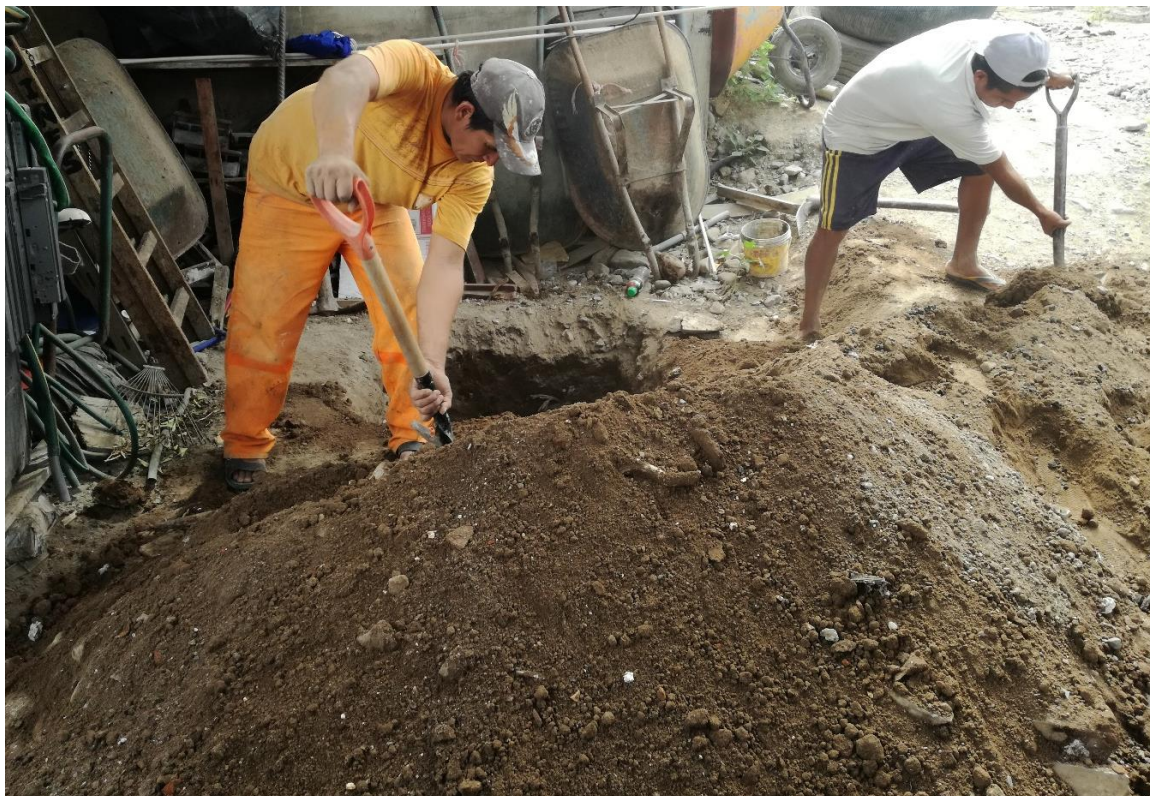
Ilustración 30: Material extraído calicata N°1, relleno no seleccionado

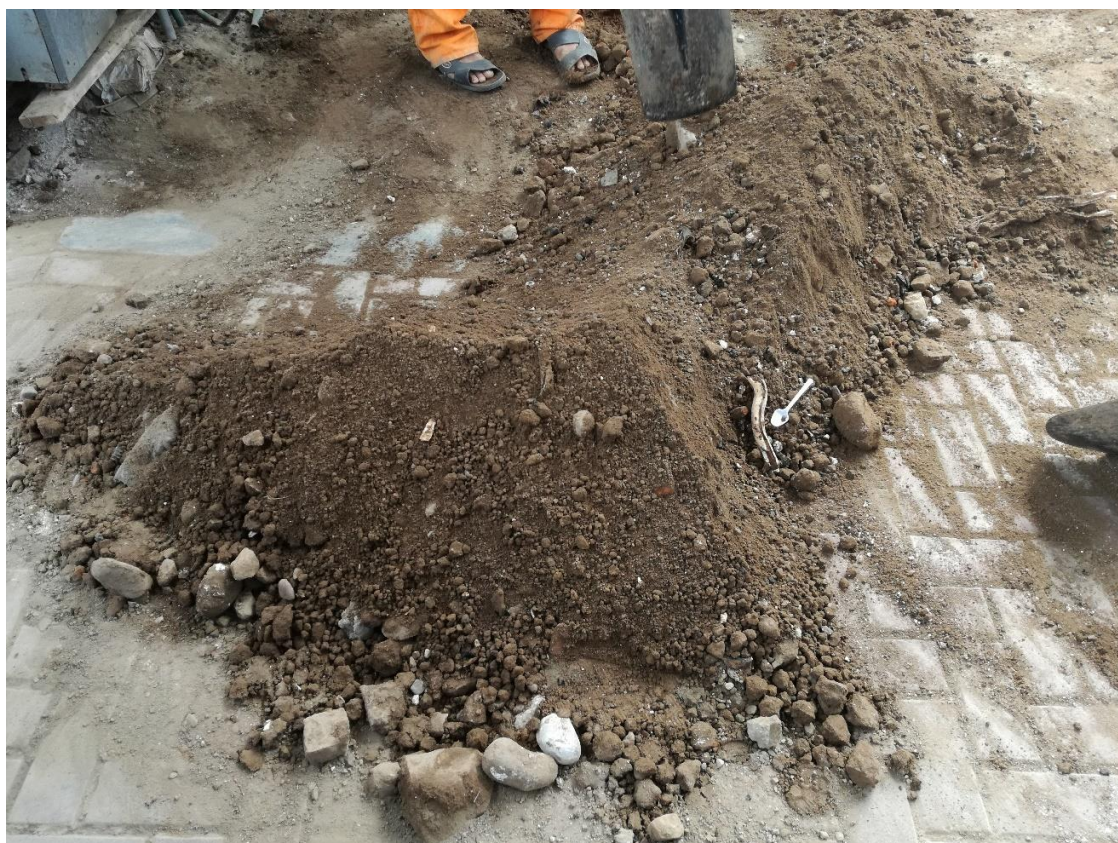
Ilustración 31: Material extraído calicata N°1, relleno no seleccionado

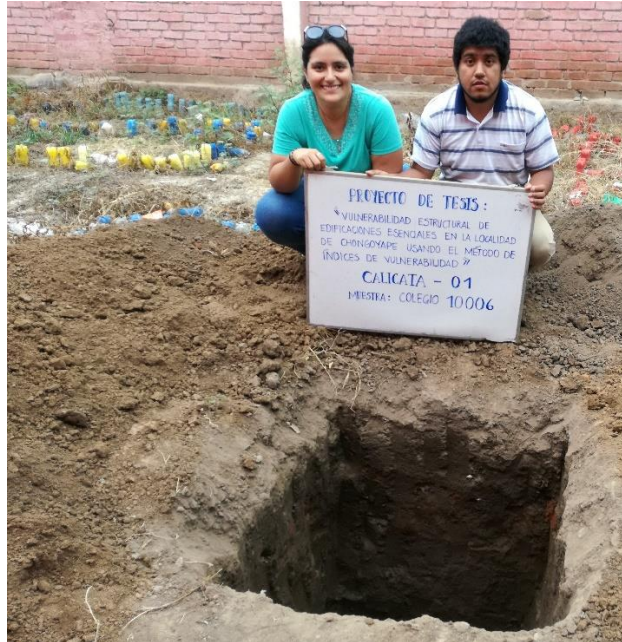
Ilustración 32: Calicata N°1 de la IE. N° 10006

En la calicata N°1 de la institución educativa se encontraron 2 diferentes estratos en una profundidad de 3.00 m.

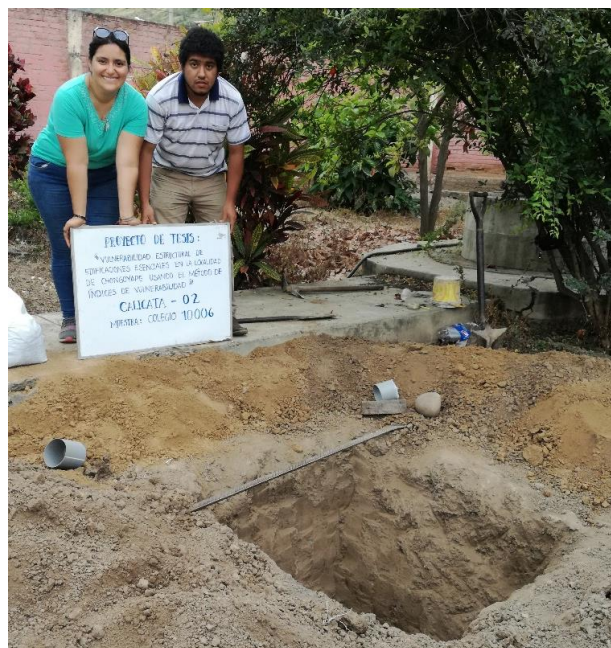
Ilustración 33: Calicata N°2 de la IE. N° 10006

En la calicata N°2 de la institución educativa se encontraron 2 diferentes estratos en una profundidad de 3.00 m.

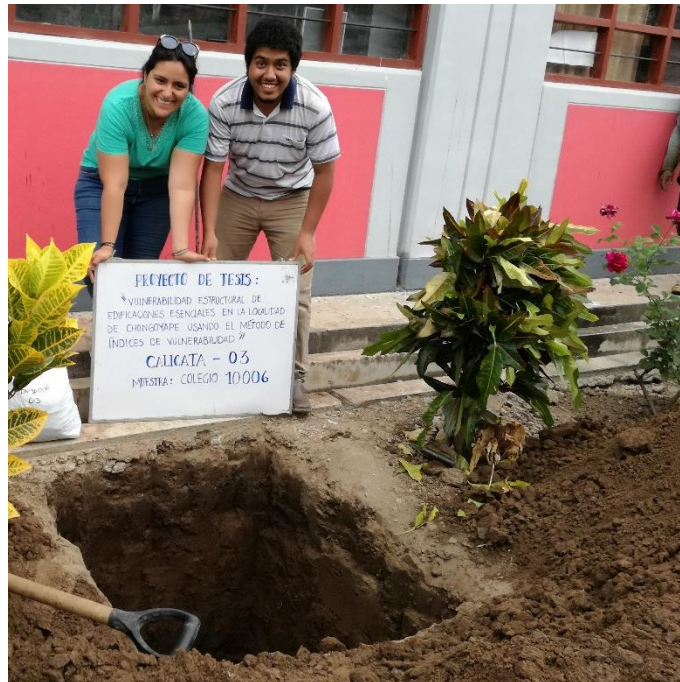
Ilustración 34: Calicata N°3 de la I.E. N° 10006

En este caso, la calicata N°3 se encontró un único estrato en una profundidad de 3.00 m.

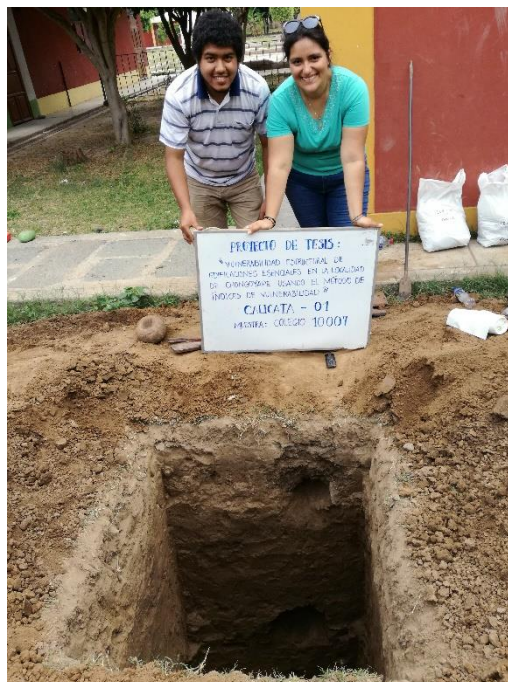
Ilustración 35: Calicata N°1 de la I.E. N° 10007

En la calicata N°1 de la institución educativa se encontraron 2 diferentes estratos en una profundidad de 3.00 m.

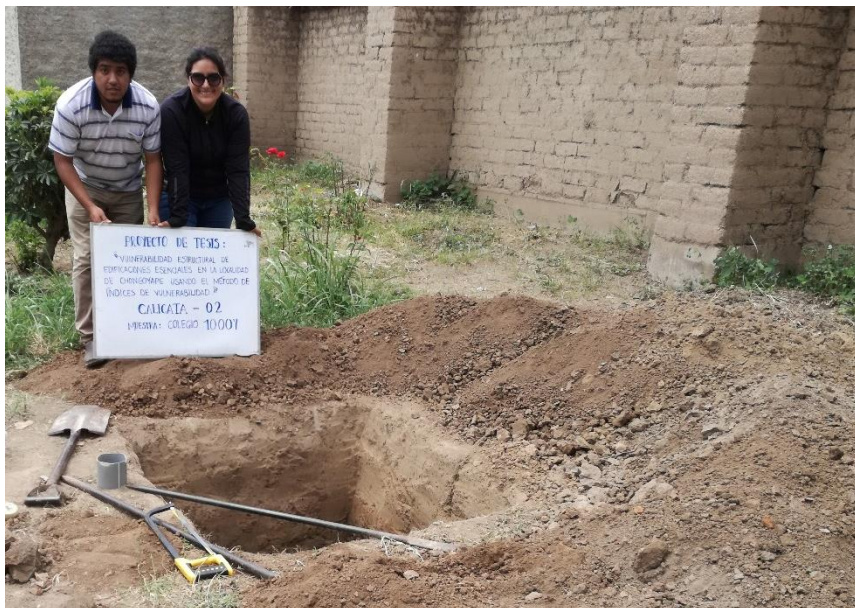
Ilustración 36: Calicata N°2 de la I.E. N° 10007

En la calicata N°2 de la institución educativa se encontraron 3 diferentes estratos en una profundidad de 3.00 m.

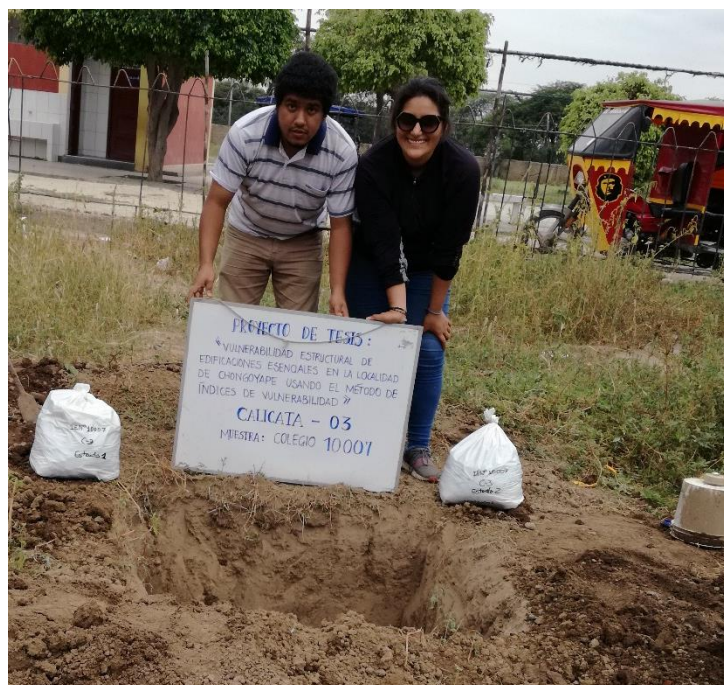
Ilustración 37: Calicata N°3 de la I.E. N° 10007

En la calicata N°3 de la institución educativa se encontraron 2 diferentes estratos en una profundidad de 3.00 m.

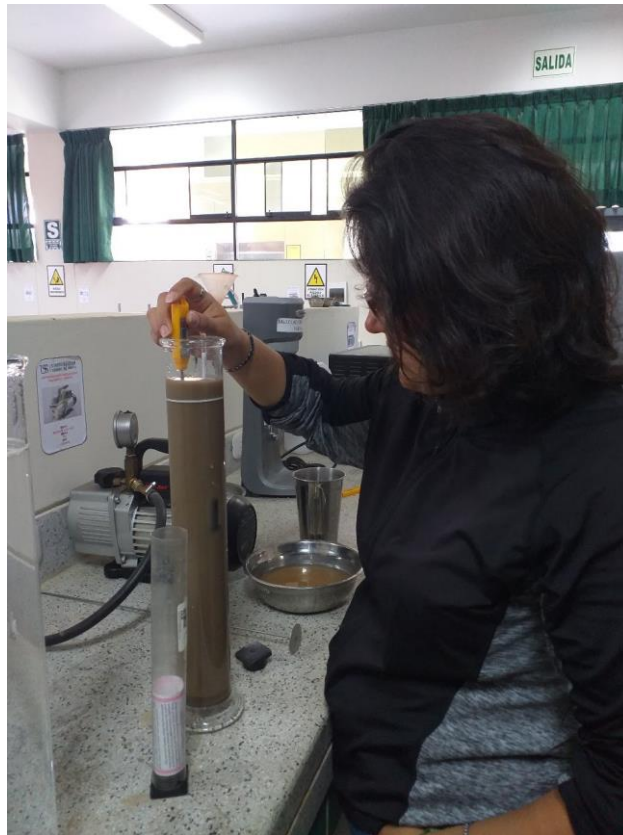
Ilustración 46: Medición con el hidrómetro de la sedimentación en las muestras

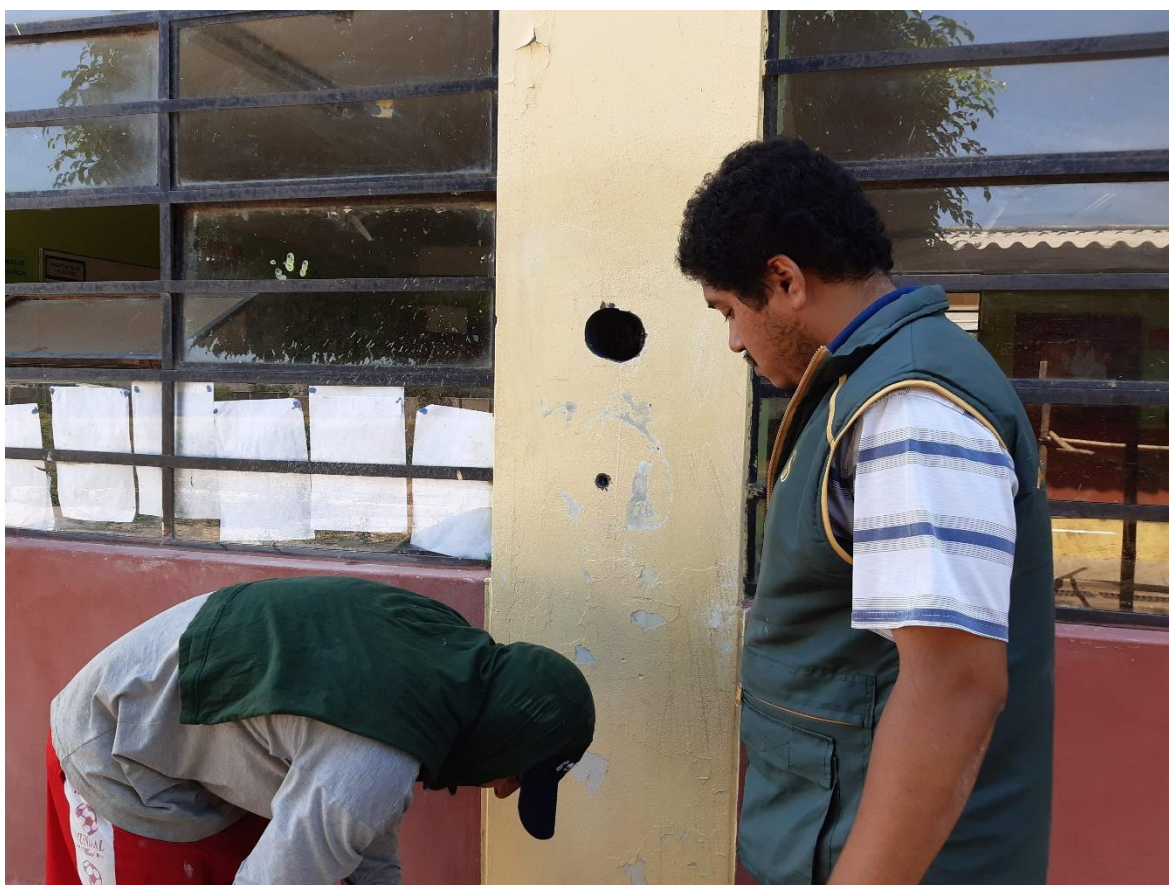
Ilustración 49: Reparación de daños por la extracción de corazones diamantinos

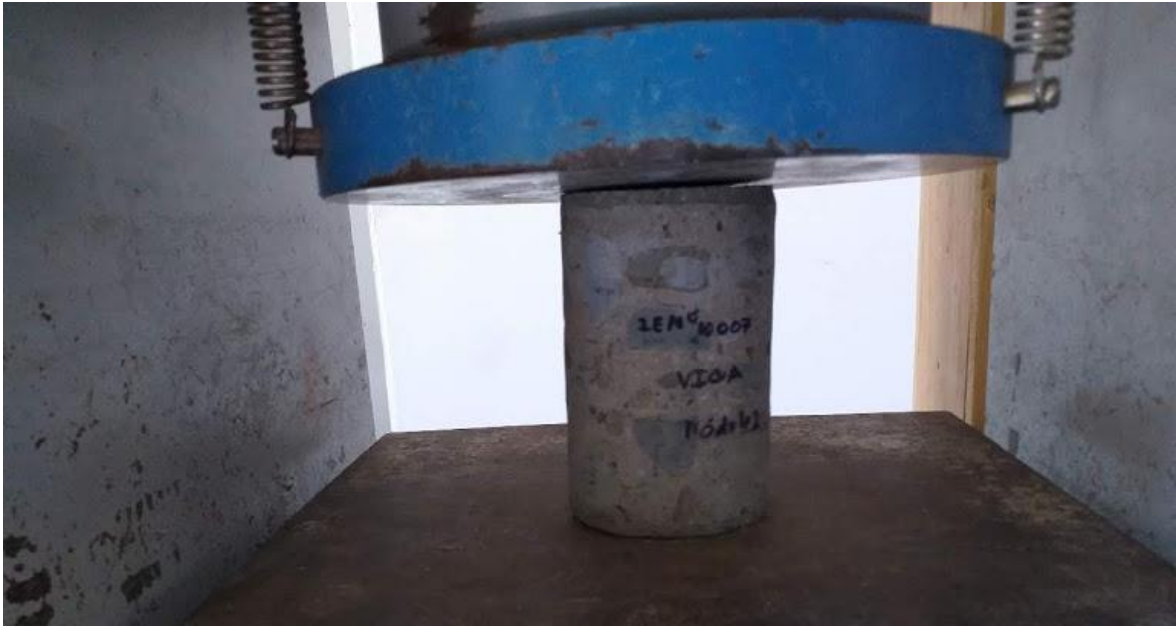
Ilustración 52: Prueba de resistencia a la compresión de los corazones diamantinos

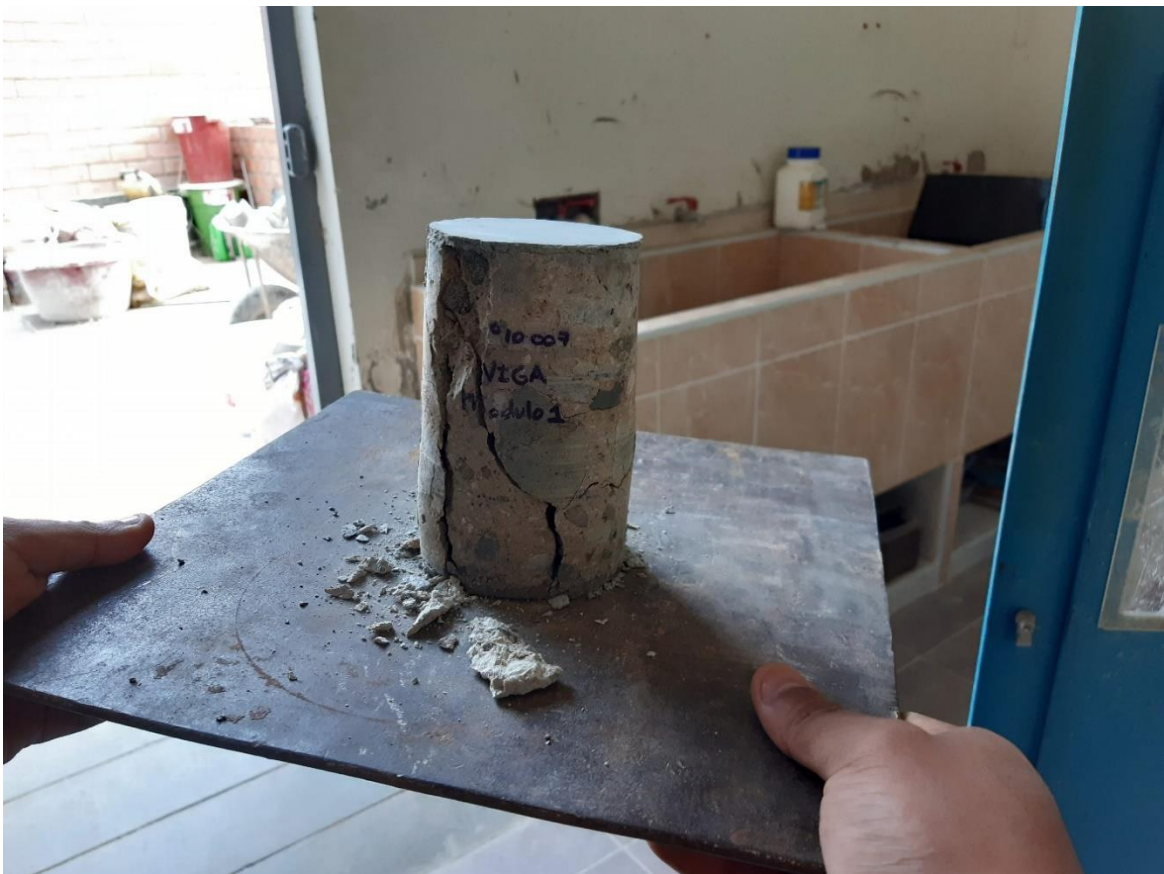
Ilustración 53: Muestra fracturada luego del ensayo
