**FACULTAD DE INGENIERÍA ARQUITECTURA Y
URBANISMO**

TESIS

**“ANÁLISIS DE LA VULNERABILIDAD SÍSMICA DE
LAS INSTITUCIONES EDUCATIVAS PÚBLICAS DE
NIVEL PRIMARIO Y SECUNDARIO DEL DISTRITO DE
MOCHUMÍ-LAMBAYEQUE”**

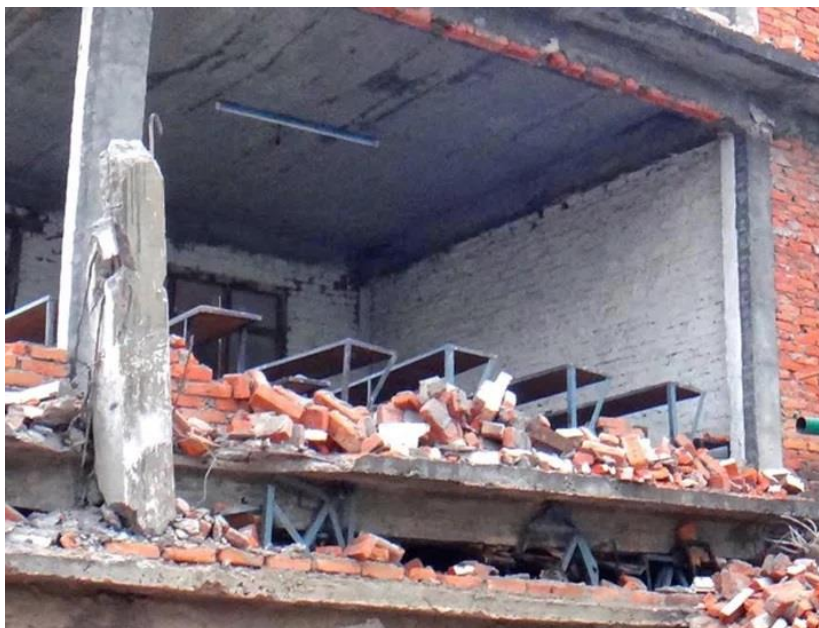
Figura 2 Ambiente de edificio escolar después de ocurrido un terremoto
Colapso de muros de un ambiente escolar en Nepal después de un terremoto.

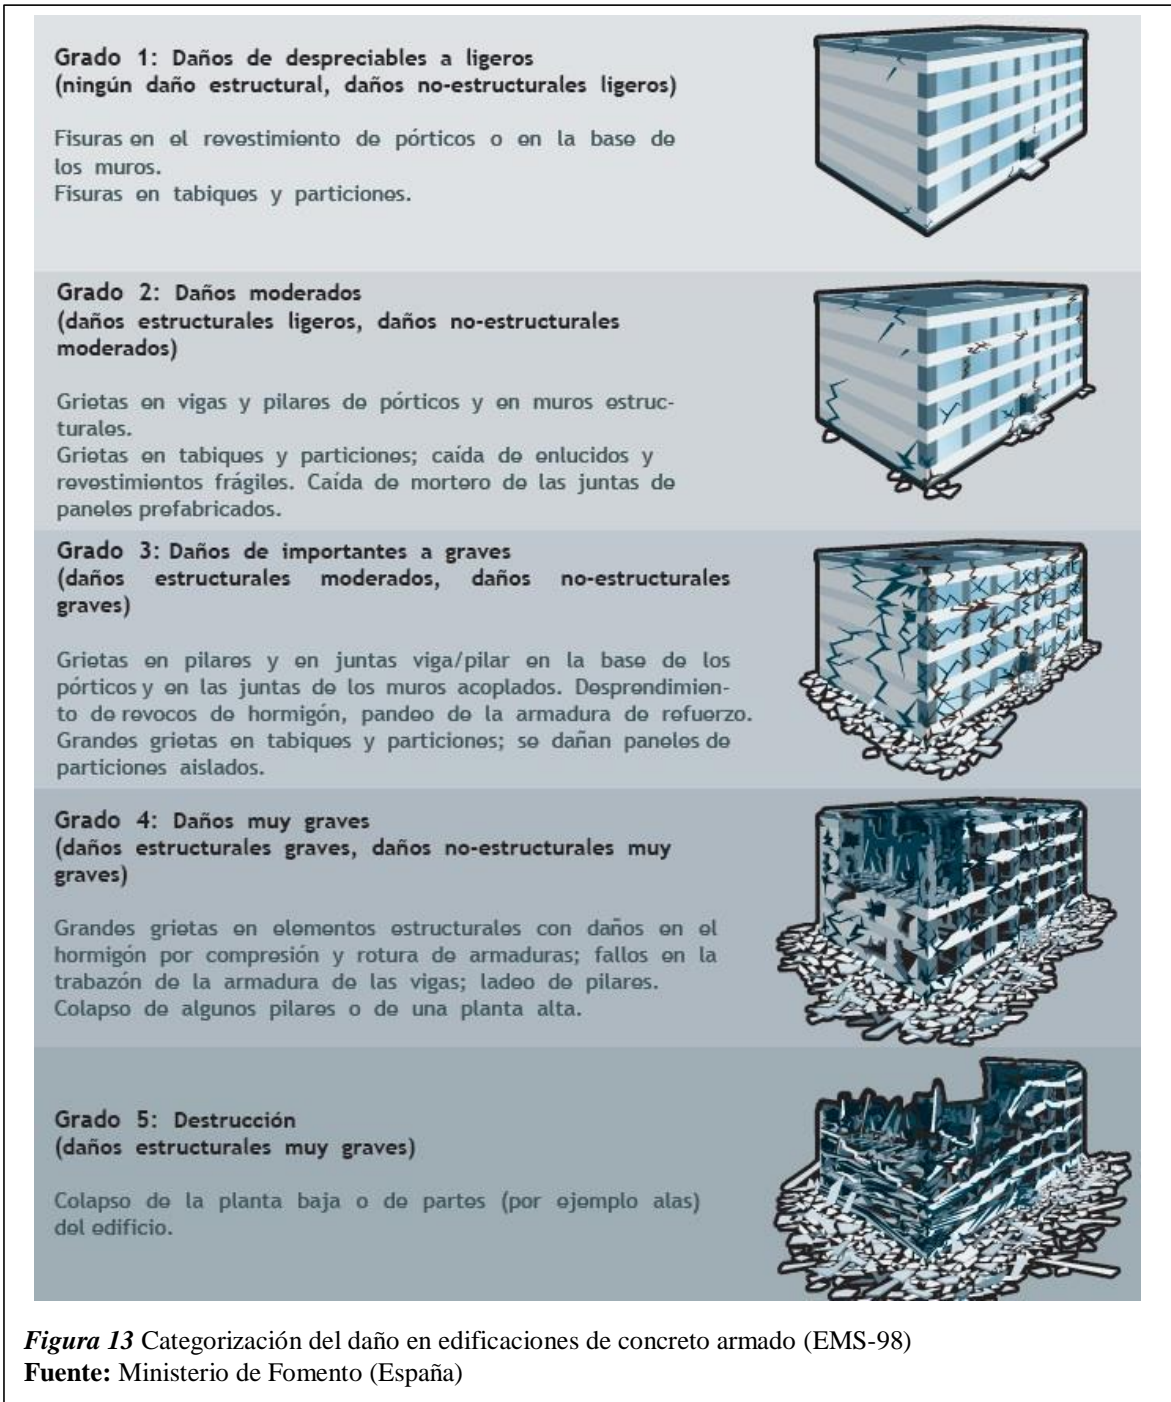
Figura 13 Categorización del daño en edificaciones de concreto armado (EMS-98)

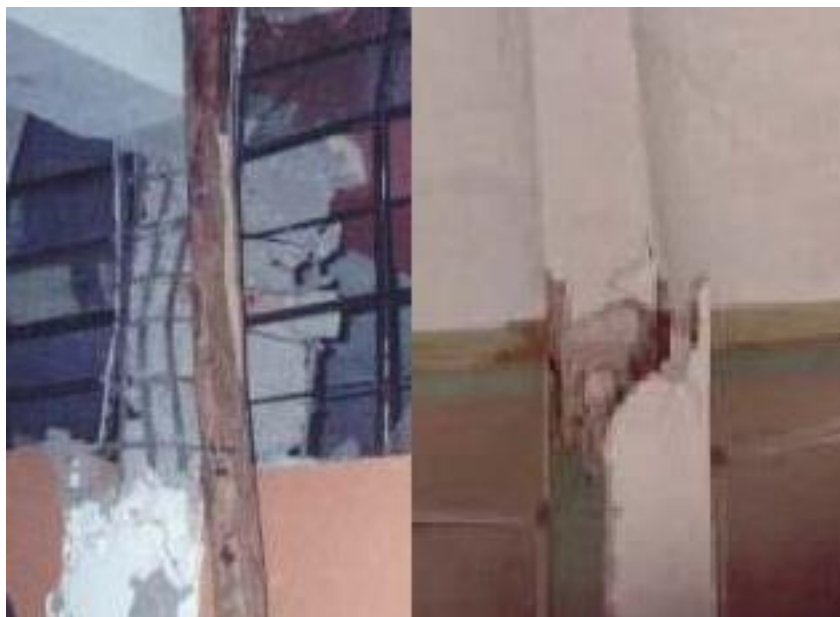
En los sismos ocurridos en Lima 1966 y Huaraz 1970 se produjeron importantes daños en las ciudades mencionadas. En esta época se detectó por primera vez en el Perú el denominado problema de “Columna Corta” (figura 16). Muchas de las edificaciones escolares públicas y privadas, así como universidades fueron afectadas por los sismos de 1966, 1970 y 1974, para ese entonces no se podía creer que los muros podrían fragmentar una columna de concreto, por lo que era una práctica normal no diseñar juntas para separar la tabiquería. Los elementos estructurales verticales ubicados en el mismo eje longitudinal generalmente tenían mismas características tanto de sección como de refuerzo, hecho por el cual se creía que tomaban iguales esfuerzos sísmicos, pero lo que sucede realmente es que el eje con presencia de ventanas altas, se convierte en un eje de mayor rigidez lateral debido a que los alfeizares impiden el movimiento de la columna en esa área, mientras que en el otro eje se tiene mayor desplazamiento y flexibilidad (Blanco, 2005, p.14-15).

Figura 16 Fallas producidas por columna corta

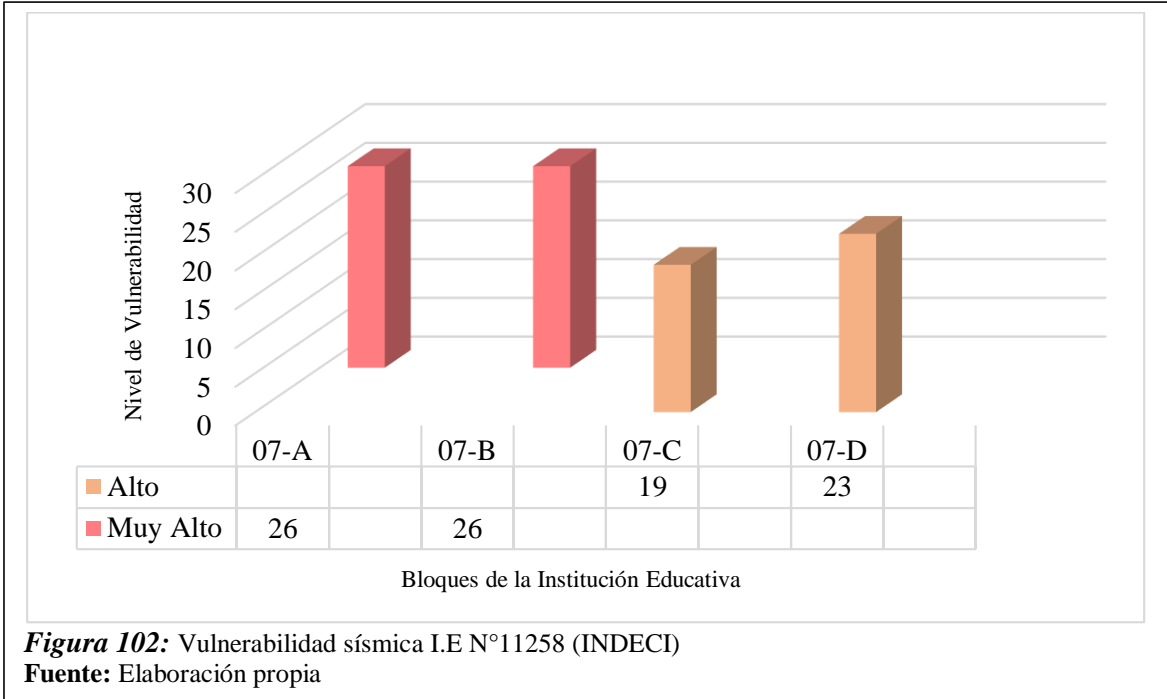
3.1.4.7 Vulnerabilidad sísmica de la I.E N°11258 aplicando la ficha técnica de INDECI.

La I.E N°11258 de acuerdo con la ficha técnica de INDECI se califica con un nivel de vulnerabilidad **Alto**.

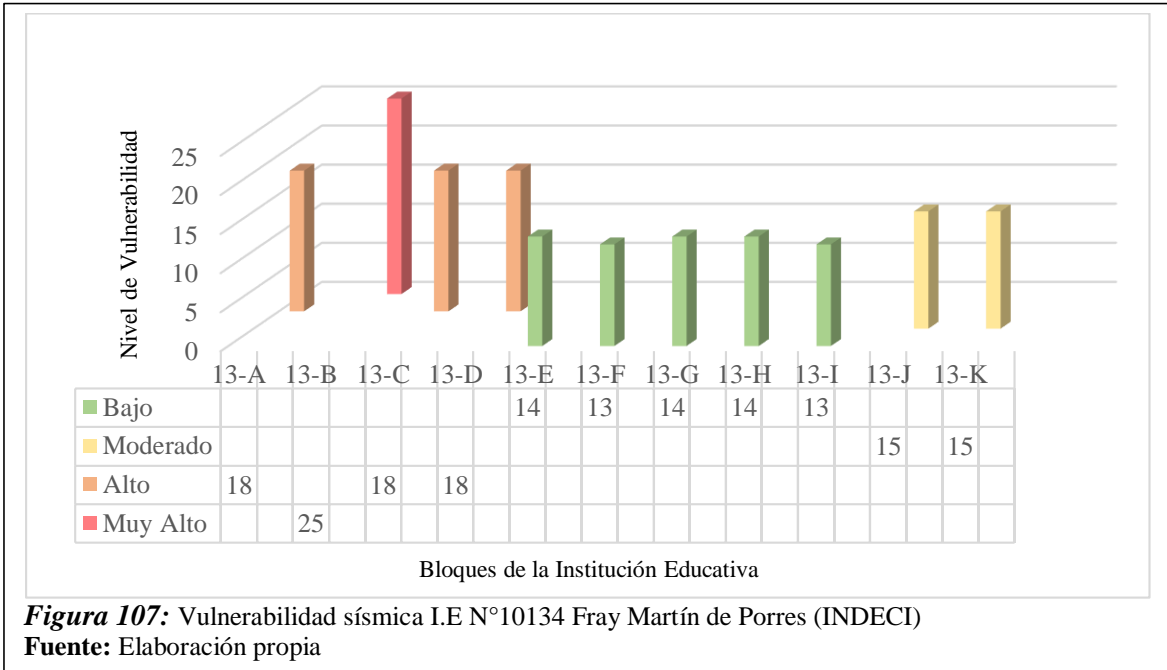
3.1.4.13 Vulnerabilidad sísmica de la I.E N°10134 Fray Martín de Porres aplicando la ficha técnica de INDECI.

La I.E N°10134 Fray Martín de Porres de acuerdo con la ficha técnica de INDECI se califica con un nivel de vulnerabilidad **Moderado**.

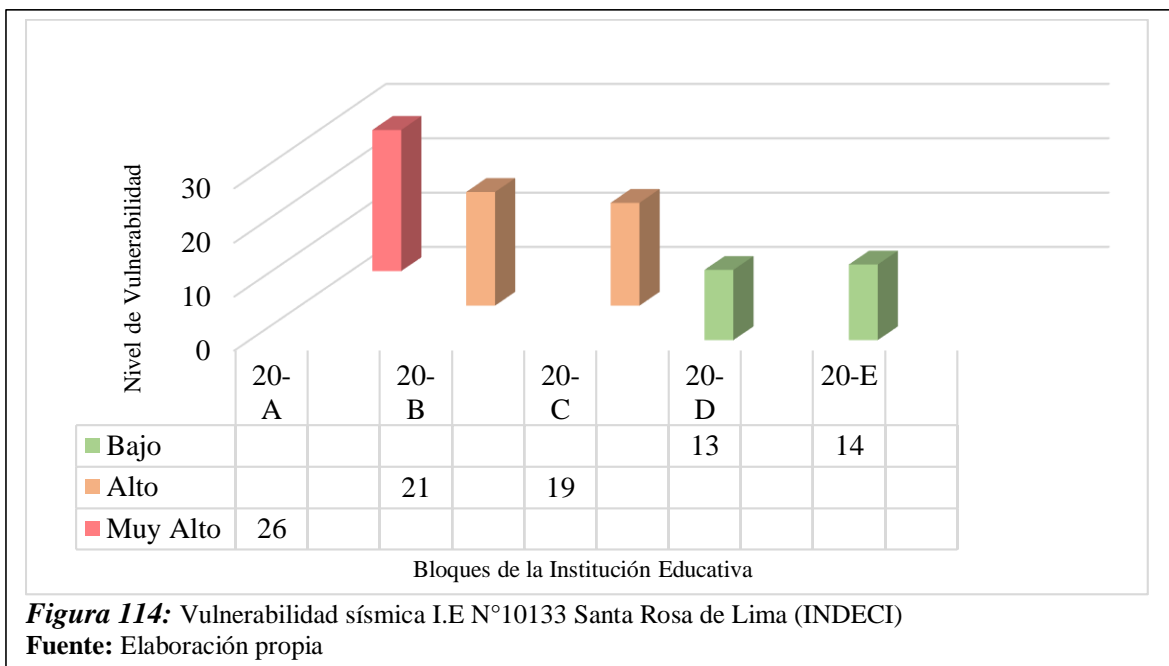
3.1.4.20 Vulnerabilidad sísmica de la I.E N°10133 Santa Rosa de Lima aplicando la ficha técnica de INDECI.

La I.E N° 10133 Santa Rosa de Lima de acuerdo con la ficha técnica de INDECI se califica con un nivel de vulnerabilidad **Alto**.
