ESCUELA PROFESIONAL DE ARQUITECTURA

TESIS

**“REVITALIZACIÓN ARQUITECTÓNICA CON UNA
INFRAESTRUCTURA DE ARTES PLÁSTICAS,
COMO RESPUESTA A LA OBSOLESCENCIA DEL
CENTRO HISTÓRICO DE LAMBAYEQUE”**

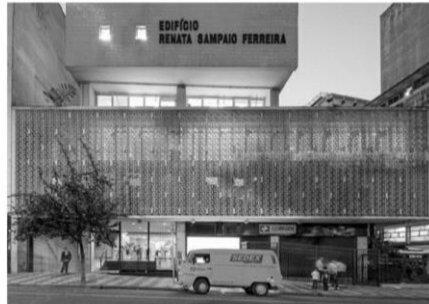
<p>CLIMA: DESÉRTICO SUB-TROPICAL. TEMPERATURA: 15°C - 32°C. 61% - 85% HUMEDAD ESTE - OESTE A 24.12KM/H. VIENTOS</p>	<p>INVIERNO (JUN): EL SOL BRILLA DIRECTAMENTE EN EL HEMISFERIO NORTE.</p> <p>PRIMAVERA (SEPT.): EL SOL BRILLA EN LOS DOS HEMISFERIO SUR Y NORTE.</p>	
<p>TECNOLÓGICO: Referente, en relación al cerramiento de la envolvente del edificio.</p>

<p>APLICACIÓN DE MÓDULOS</p>	<p>ELEVACIÓN PRINCIPAL</p>	<p>ABC / EDIFICIO EDIFICIO RENATA SAMPAIO FERREIRA</p>
<p>REFERENTE DATOS GENERALES:</p> <p>UBICACIÓN - Av. Munchensteinerstrasse y Av. Thiersteineralle, Brasilia.</p> <p>OBRA - ABC Edificio Renata Sampaio Ferreira.</p> <p>AÑO - 1949 - 1956</p> <p>ARQUITECTO - Osvaldo Arthur Bratke.</p> <p>CERRAMIENTO - Módulos de concreto.</p>

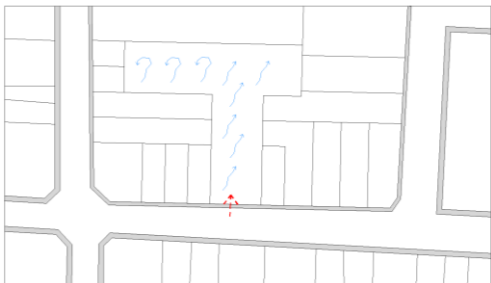
<p>PROBLEMA 1 Carencia de espacio receptivo e integración a los ejes urbanos.</p>

<p>EL TERRENO NO SE VINCULA CON EL AFUERA.</p>	<p>ESTRATEGIA 1 Integrar el edificio con un Nodo - Calle interna y Plaza (eje horizontal y vertical).</p>

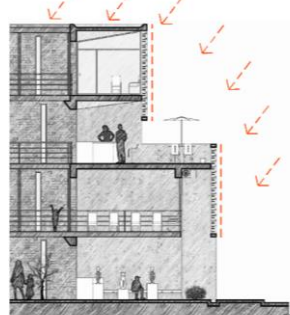
<p>EN ÉPOCA DE VERANO: EL SOL BRILLA DIRECTAMENTE EN EL HEMISFERIO SUR.</p>

<p>USO DE CELOSÍAS DE CONCRETO</p>
<p>PROBLEMA 2: Edificio cerrado.</p>	<p>ESTRATEGIA 3: Generar atmósferas.</p>

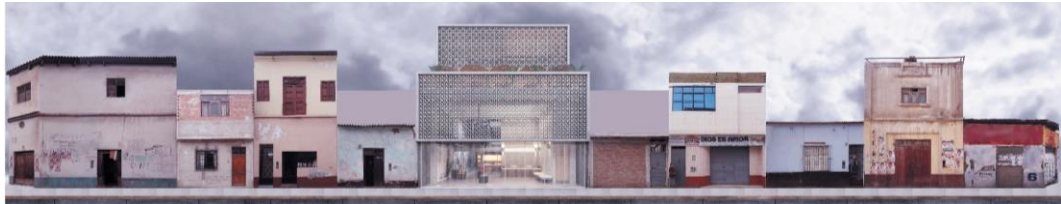
Figura 28: Relación con el entorno.

Se logra la implantación del proyecto de Escuela de Artes Plásticas en pertenencia con el entorno inmediato, logrando el enriquecimiento mutuo de modernidad y antigüedad, respetando las preexistencias, paisaje urbano, colores y logrando un envolvente acogedor y lúdico.

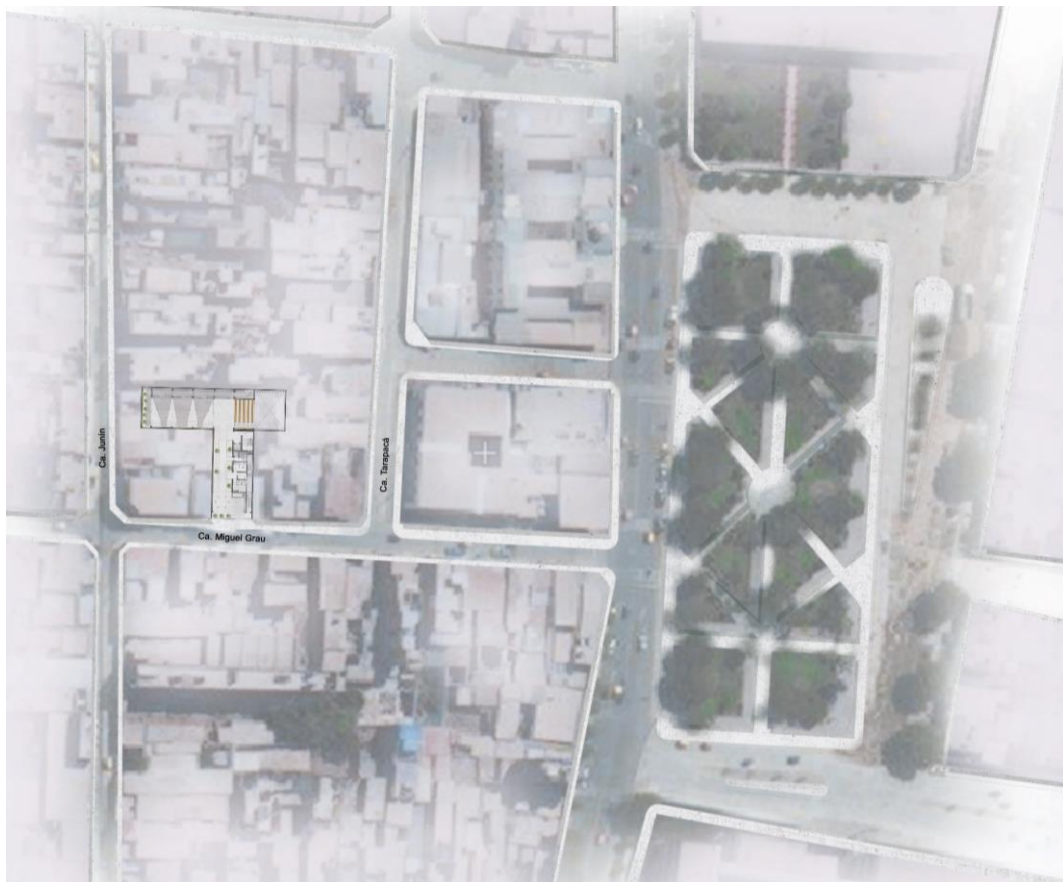
Figura 29: Plan General.

El proyecto de intervención se encuentra en medianeras (edif. cerrado), en un área de 572.67 M2, donde se logra integrar al contexto en vinculación a la transitabilidad y ejes urbanos siendo punto estratégico del lugar.

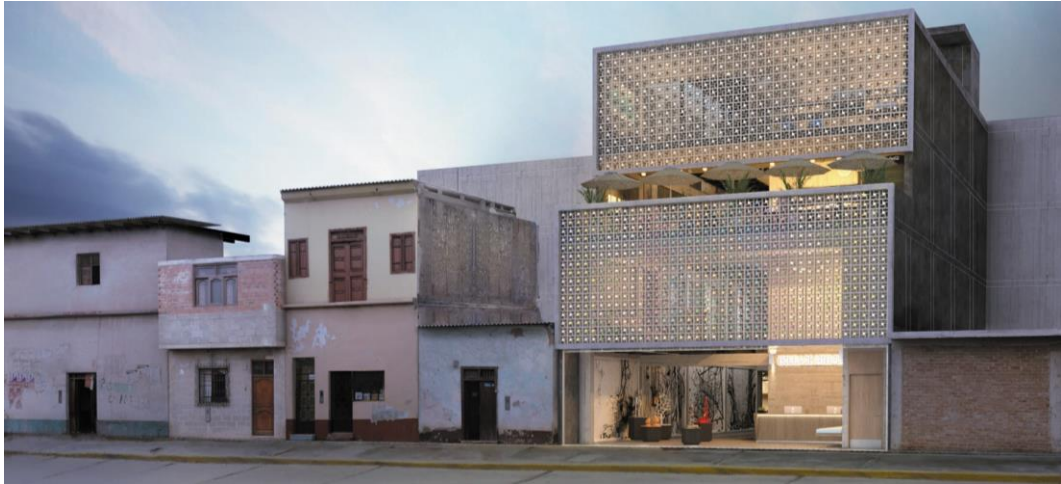
Figura 30: Aproximación al edificio.

Se busca la conectividad discreta entre el exterior e interior, logrando una vinculación de tensión del afuera y adentro con el planteamiento de un espacio receptivo - semipúblico y una conexión con una calle interna.

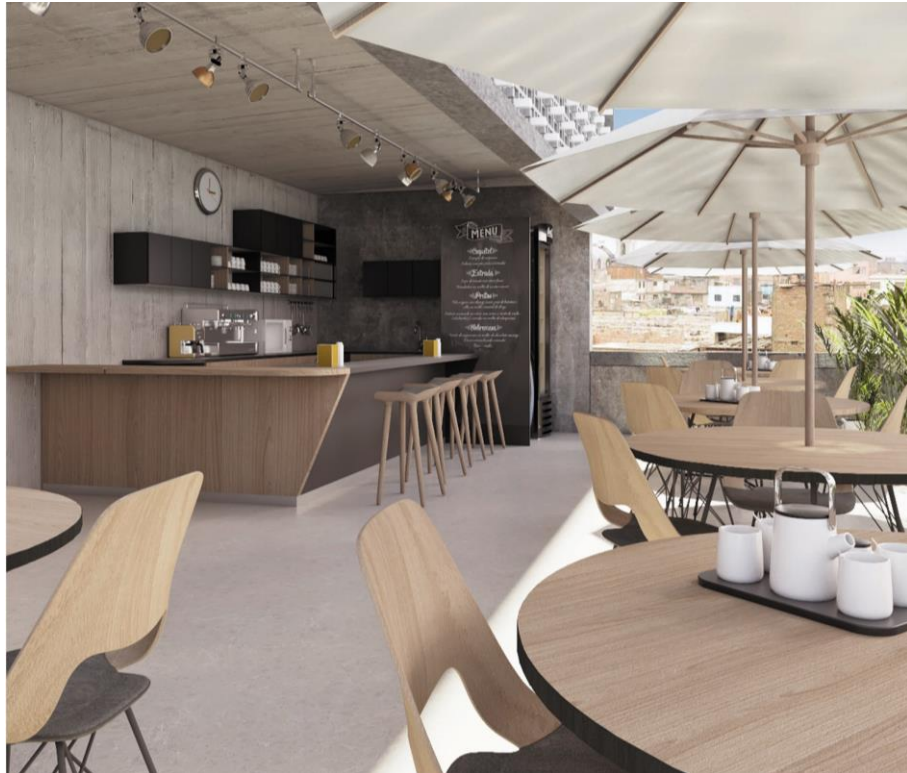
Figura 53: Vista – Cafetería.

Zona de esparcimiento, trabajo, tertulia, disfrute de alimentos y bebidas.

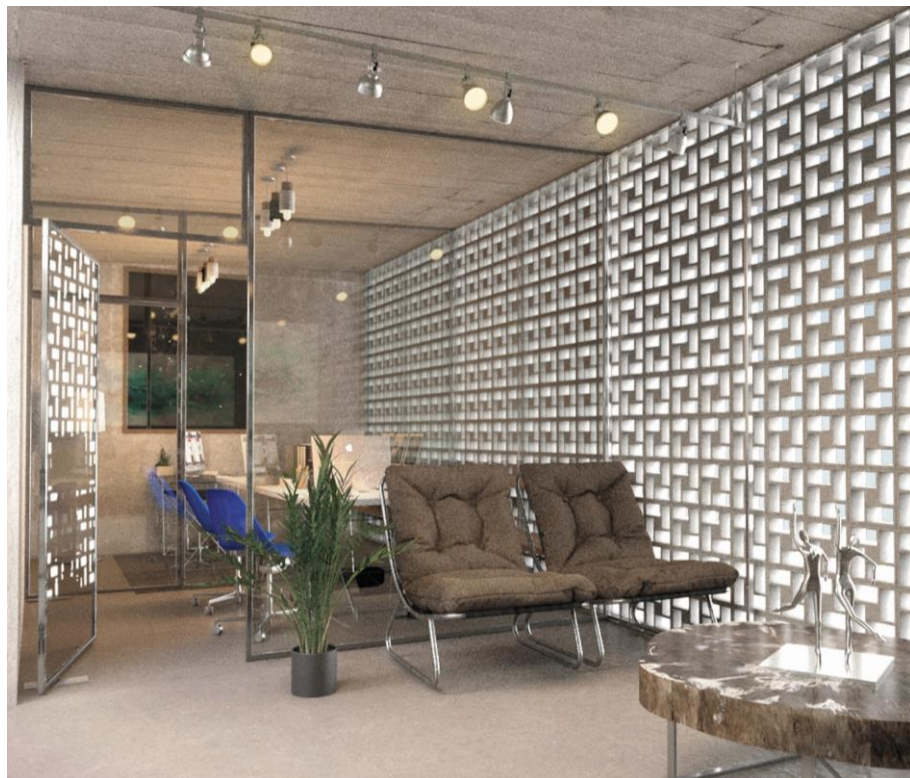
Figura 54: Vista – Administración.

Zona de espera o estar docentes, reuniones, secretaría y dirección.

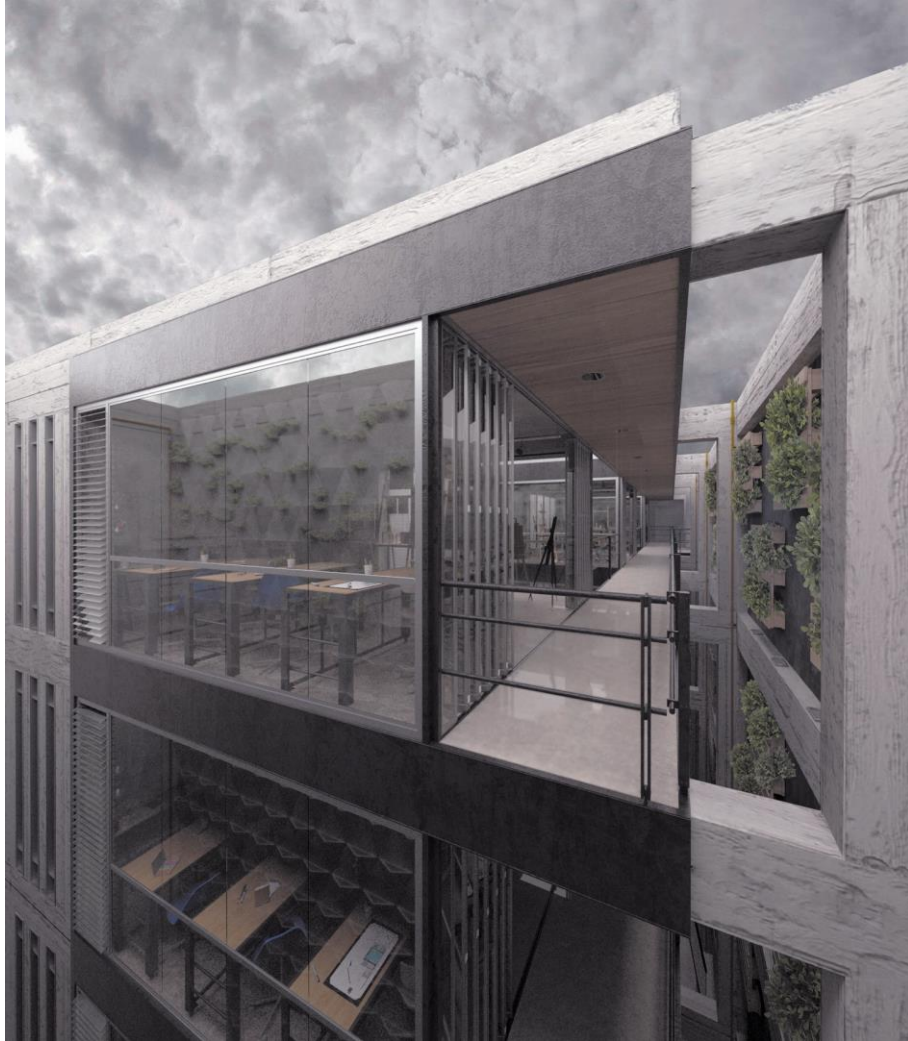
Figura 55: Vista – Aularios

Aularios, atmósfera agradable con vegetación, iluminación y ventilación.

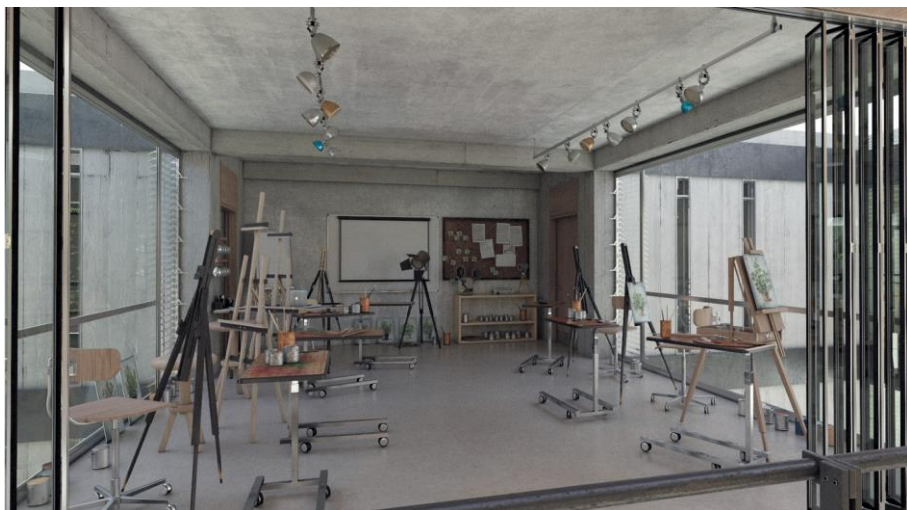
Figura 56: Vista – Talleres de pintura y dibujo.

Espacio funcional para el desarrollo de talleres de pintura y dibujo.

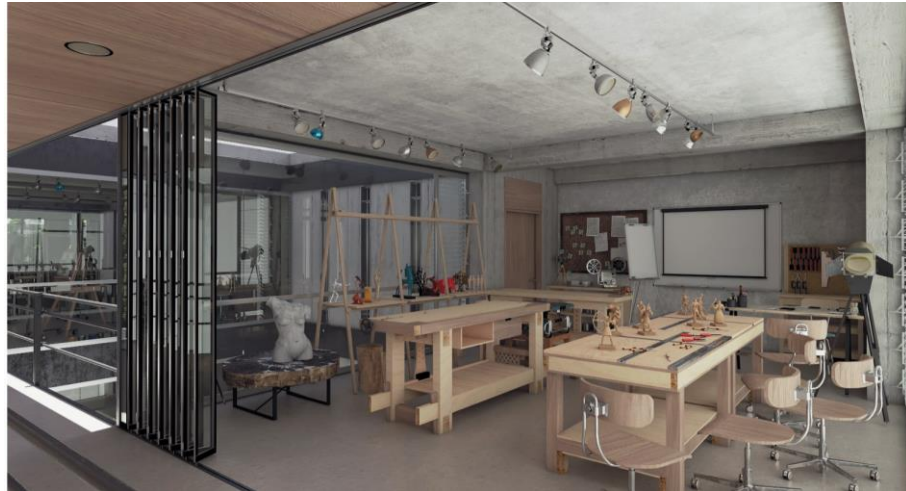
Figura 57: Vista – Talleres de escultura y cerámica.

Espacio funcional para el desarrollo de talleres de escultura y cerámica.

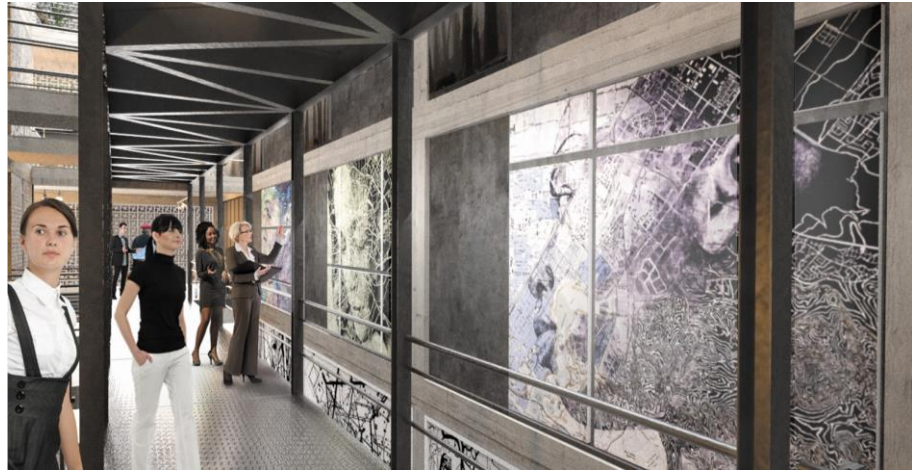
Figura 60: Vista – Conexión Alterna.

Conexión alterna de estructura metálica y murales de exhibición.

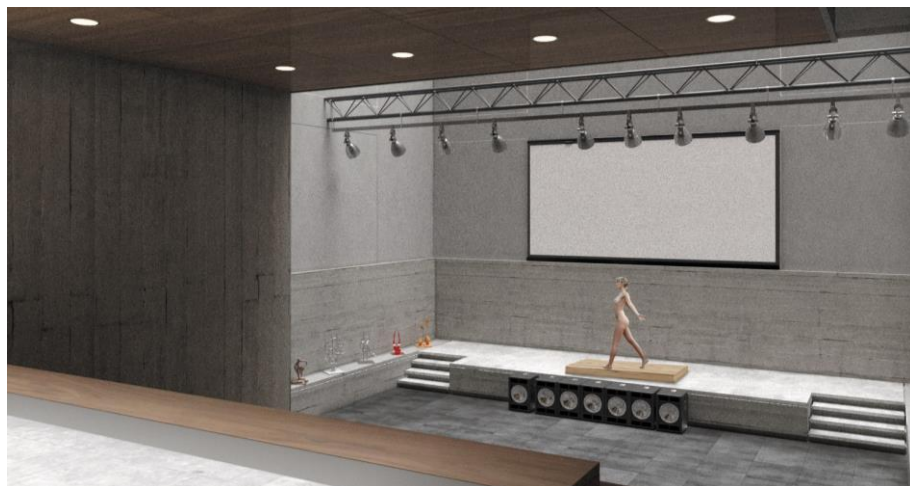
Figura 61: Vista – Anfiteatro.

Espacio funcional del anfiteatro para desarrollo de actividades culturales.

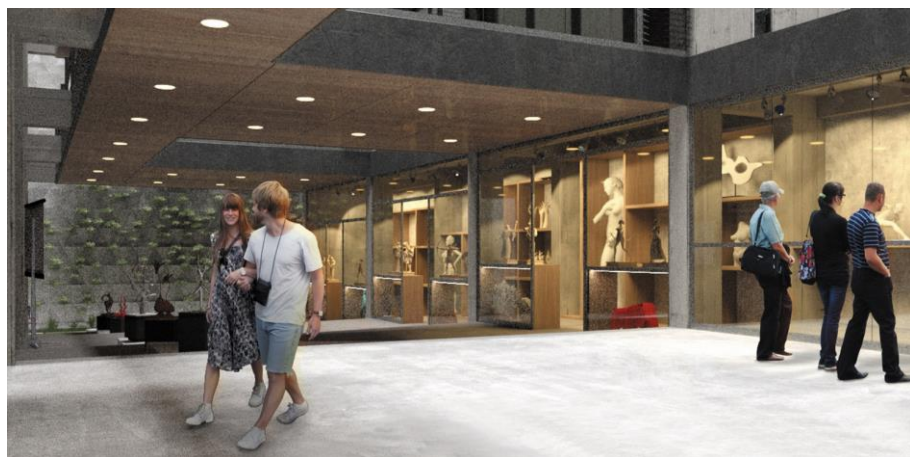
Figura 62: Vista – Plaza interna y galería.

Espacio funcional, plaza interna y galería de exhibición, obras artísticas.

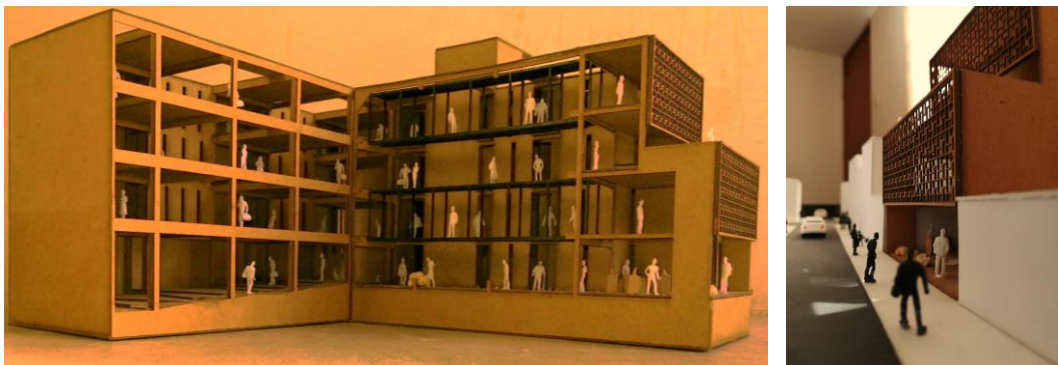
Figura 65: Vista – Maqueta pieza arquitectónica.

Maqueta – Pieza arquitectónica.

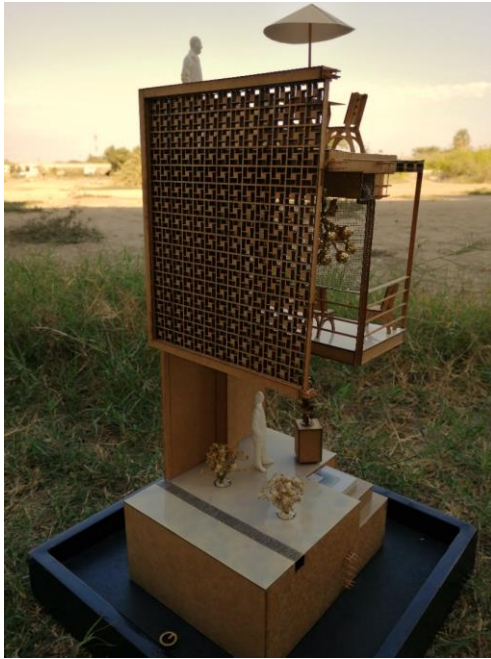
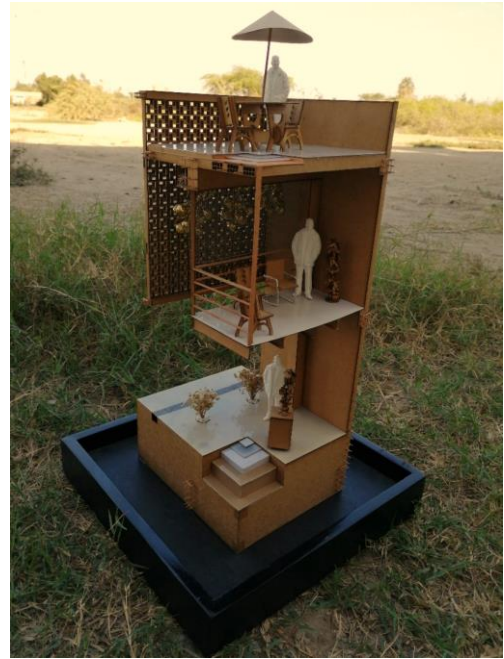
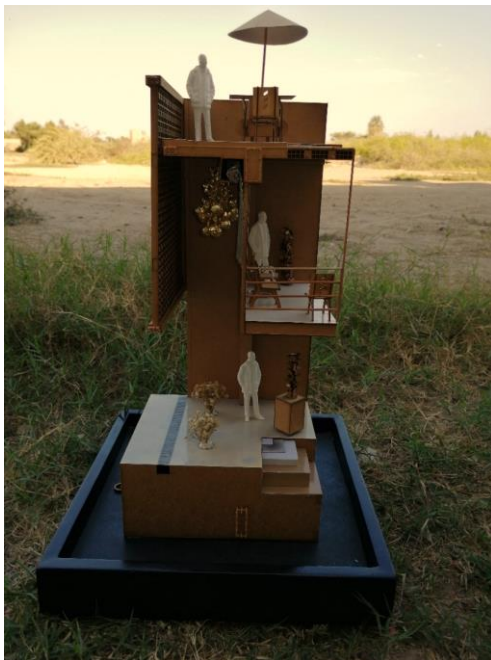
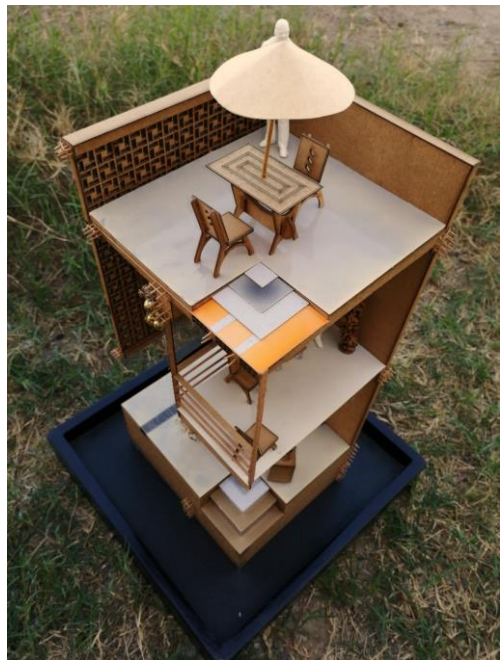
Figura 66: Vista – Maqueta de detalle de cerramiento.

Maquetas de detalle de cerramiento elevación principal.

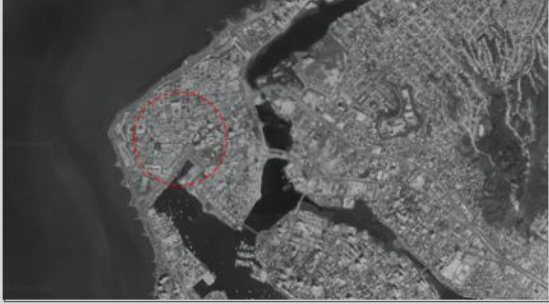
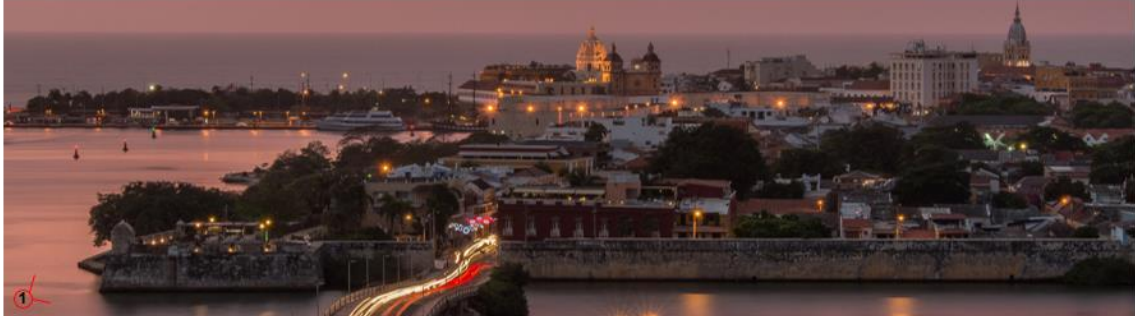
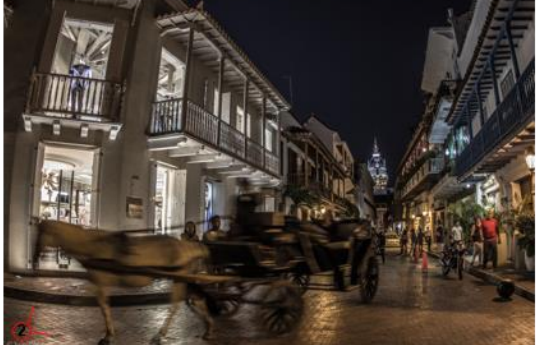
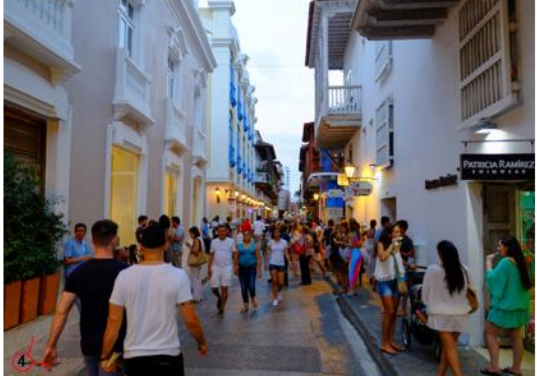
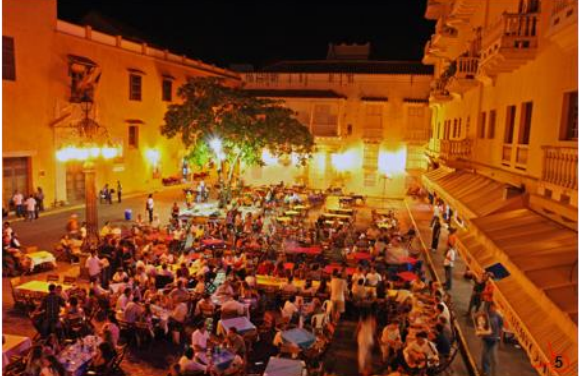
Anexo 11: Figura 68: Lámina SP.02 a nivel internacional – Peatonalización en su Centro Histórico para el goce del espacio público – Cartagena – Colombia.

<p style="text-align: center;">LEYENDA</p> <ol style="list-style-type: none"> 1. VISTA - INTERVENCIÓN CENTRO HISTÓRICO - CALLES PEATONALES. 2. VISTA ISOMÉTRICA - INTERSECCIÓN DE DOS VÍAS - PEATONALIZADAS. 3. VISTA - PAISAJE URBANO - BALCONES HISTÓRICOS – ARQUITECTURA. 4. VISTA - CALLE PEATONALIZADA - INTERACCIÓN DE PERSONAS SIN VEHÍCULOS. 5. VISTA - PLAZA PEQUEÑA - COMEDOR - INTERACCIÓN SOCIAL Y COMERCIO.

<p>DESCRIPCIÓN: "PEATONALIZACIÓN EN SU CENTRO HISTÓRICO PARA EL GOCE DEL ESPACIO PÚBLICO - CARTAGENA", LA PROBLEMÁTICA QUE CARECE HOY EN DÍA ES EL DESCONTROL DE EQUIPAMIENTOS HOTELEROS POR LA GRAN ACOGIDA DE TURISTAS QUE LLEGAN A ESA ZONA MONUMENTAL, MUCHAS VECES DEMUELEN EDIFICACIONES CON VALOR HISTÓRICO PARA HACER CONSTRUCCIONES DE HABITACIONES U OFICINAS; OTRO PROBLEMA DE GRAVEDAD ES EL CAOS VEHICULAR QUE POR LA GRAN DEMANDA DE TURISTAS, HACEN MAL USOS DE LAS CALLES GENERANDO DESORDEN Y CONTAMINACIÓN ACÚSTICA A ESTO TAMBIÉN SE SUMA LA INCOMPATIBILIDAD DE EQUIPAMIENTO COMO BARES, DISCOTECAS, ETC. COMO RESPUESTA EXISTE UNA INTERVENCIÓN APROBADA Y APOYADO POR INSTITUCIONES PARA SU EJECUCIÓN, DONDE CONSISTE EN LA PEATONALIZACIÓN DEL CENTRO HISTÓRICO CIUDAD AMURALLADA. QUE BUSCA SOLUCIONAR EL DESORDEN EN LAS CALLES Y ADEMÁS PLANTEAMIENTOS DE ESTRATEGIAS PARA LA INHABITABILIDAD DE EQUIPAMIENTOS QUE NO AYUDAN A SALVAGUARDAR EL PATRIMONIO CULTURAL.</p> <p style="text-align: right;">LÁM. SP.02</p>
