**FACULTAD DE INGENIERÍA, ARQUITECTURA Y
URBANISMO**

TESIS

**ANÁLISIS DE LA VULNERABILIDAD SÍSMICA
PARA PROPUESTA DE REFORZAMIENTO
ESTRUCTURAL DE LA I.E. PEDRO ABEL
LABARTHE DURAND - CHICLAYO**

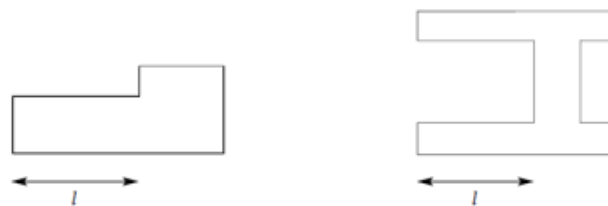
Figura 3. Relación largo - ancho en plantas tipo L y U

En las plantas tipo L, T, U u otras se considera el lado mayor como $2 \cdot l$, para l indicado en la figura 6.

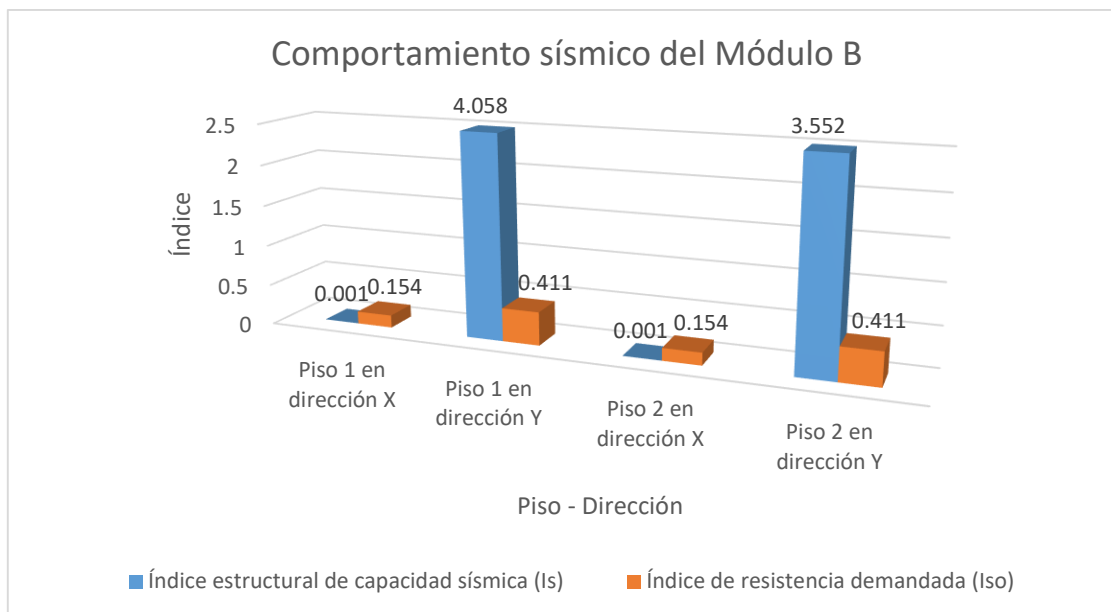
Figura 10. Comportamiento sísmico del Módulo B

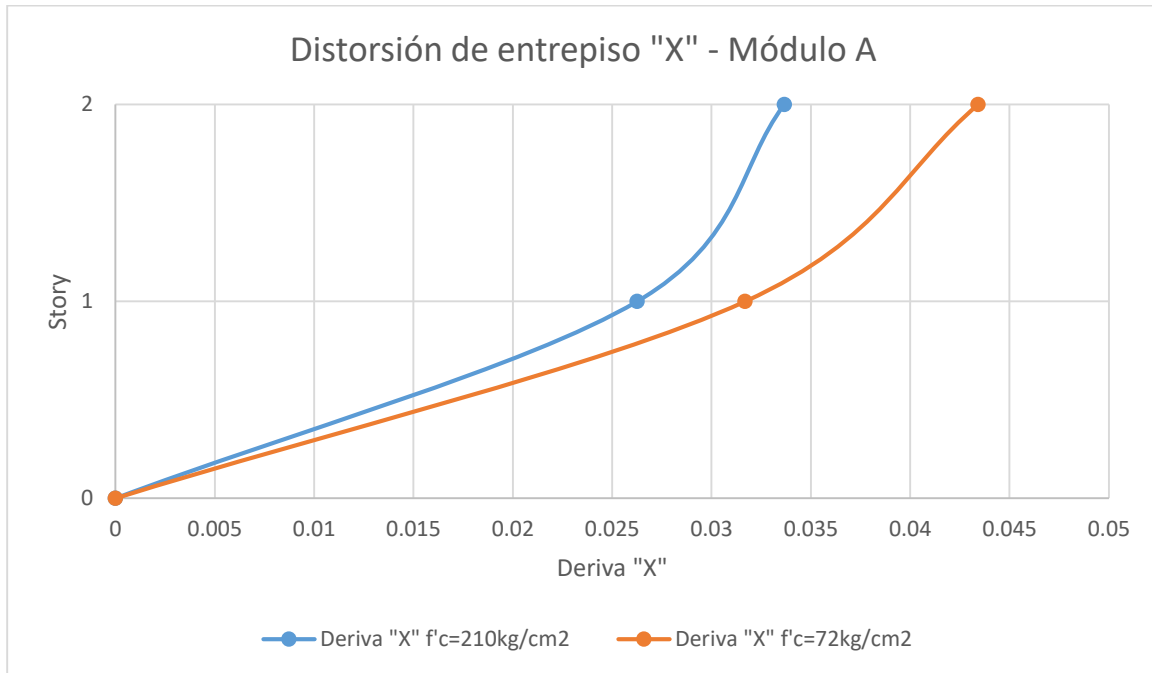
Figura 12. Distorsión de entrecaposo "X" - Módulo A

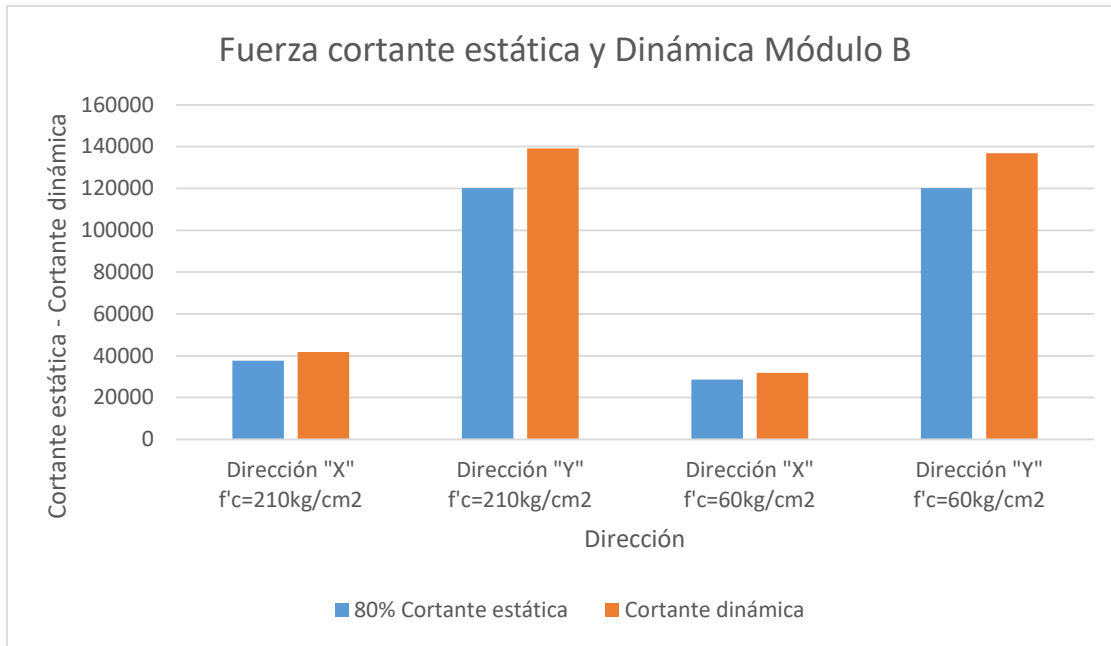
Figura 17. Fuerza cortante estática y dinámica - Módulo B

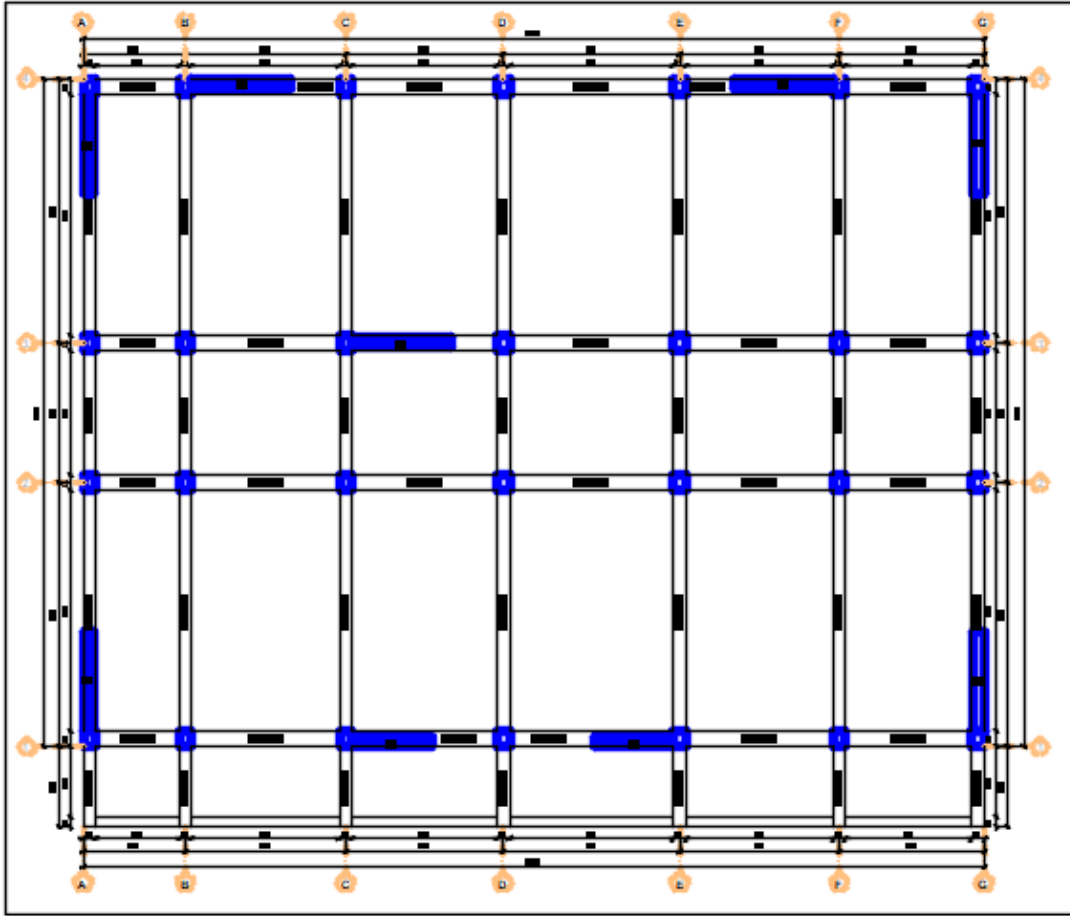
Figura 34. Ubicación de Muros de Corte proyectados para rigidizar la estructura (Módulo C)

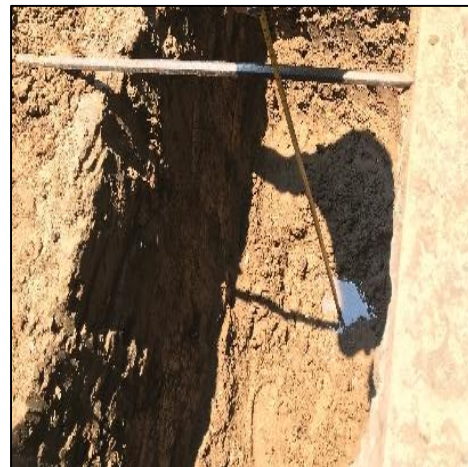
Imagen N° 2 Profundidad de calicata de 1.40 m

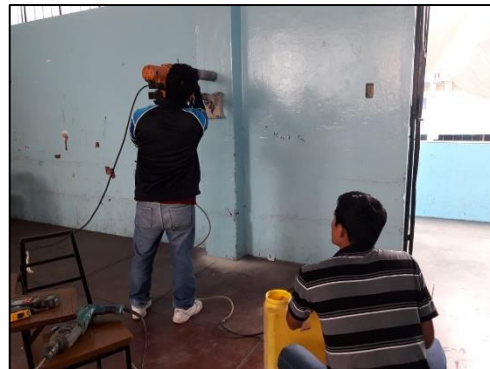
Imagen N° 4 Extracción de corazones diamantinos

Se extrajeron tres muestras de corazones diamantinos de cada módulo, los cuales corresponden a dos columnas y una viga, la rotura de los corazones diamantinos se realizó en el laboratorio de la Universidad Señor de Sipán.

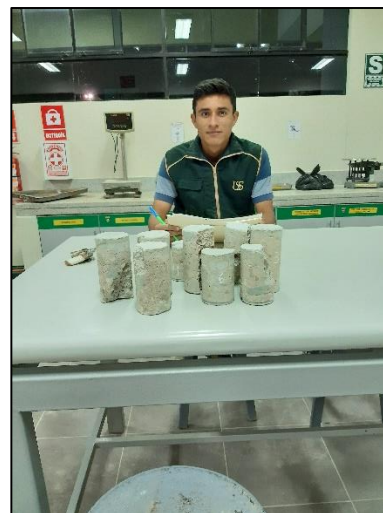
Imagen N° 14 Corazones diamantinos ensayados
