**TESIS**

**Evaluación del Pavimento Rígido Aplicando los Métodos  
del VIZIR, PCI y el Instituto Mexicano de SEDESOL**

**“EVALUACIÓN DEL PAVIMENTO RÍGIDO APLICANDO LOS MÉTODOS DEL  
VIZIR, PCI Y DEL INSTITUTO MEXICANO DE SEDESOL”**

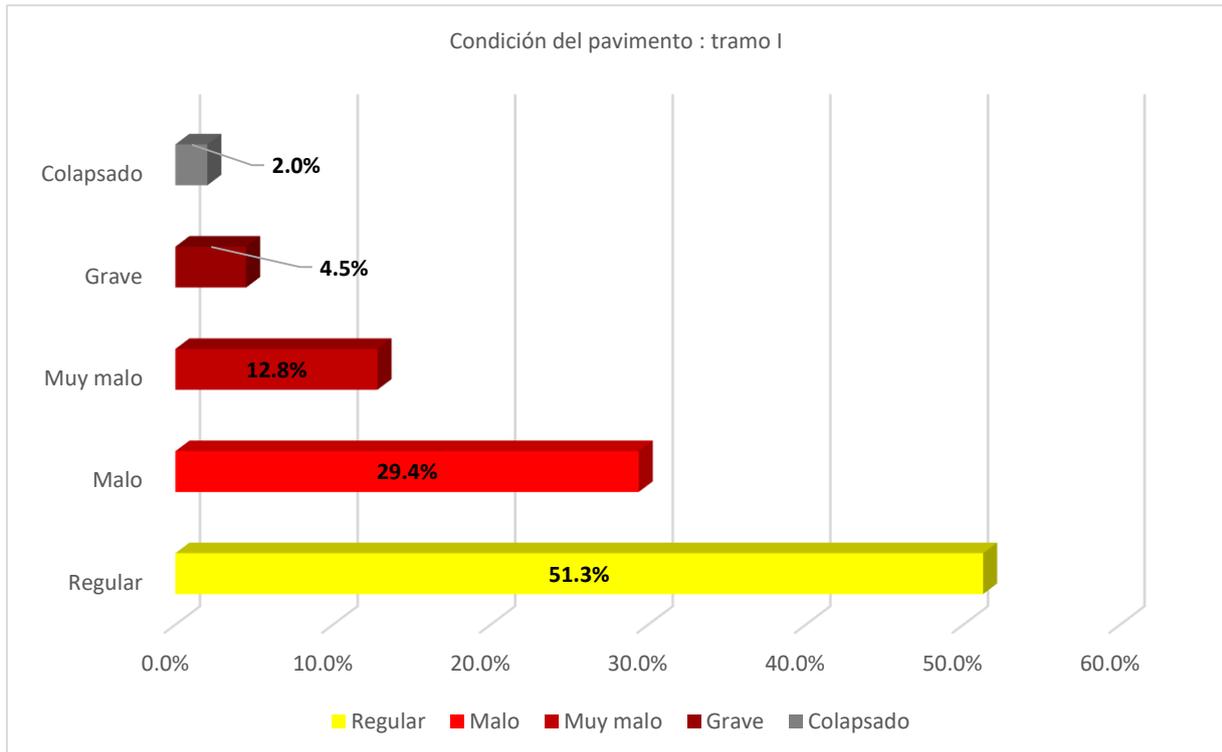
Figura 19

Se muestra que la mayoría de tramos tiene una calificación de malo a colapsado, donde indica las patologías más resaltes que son: grieta lineal, grieta de esquina, “pulimiento de agregados”, losa dividida, descaramiento juntas, punzonamiento y parcheo grande.

#### *condición del pavimento rígido tramo I*

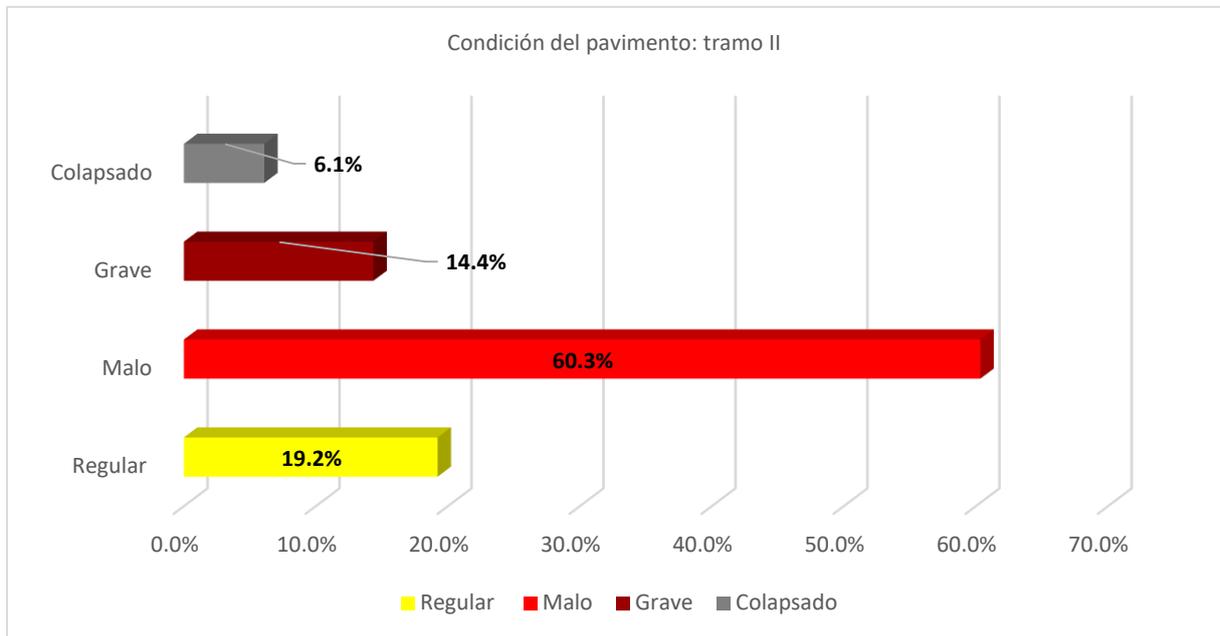
Figura 20

Se muestra que la mayoría de tramos tiene una calificación de malo a colapsado, donde indica las patologías más resaltes que son: grieta lineal, grieta de esquina, parcheo grande, punzonamiento y losa dividida”. La falla con mayor incidencia: grieta lineal con una severidad media a alta.

**condición del pavimento rígido tramo II**

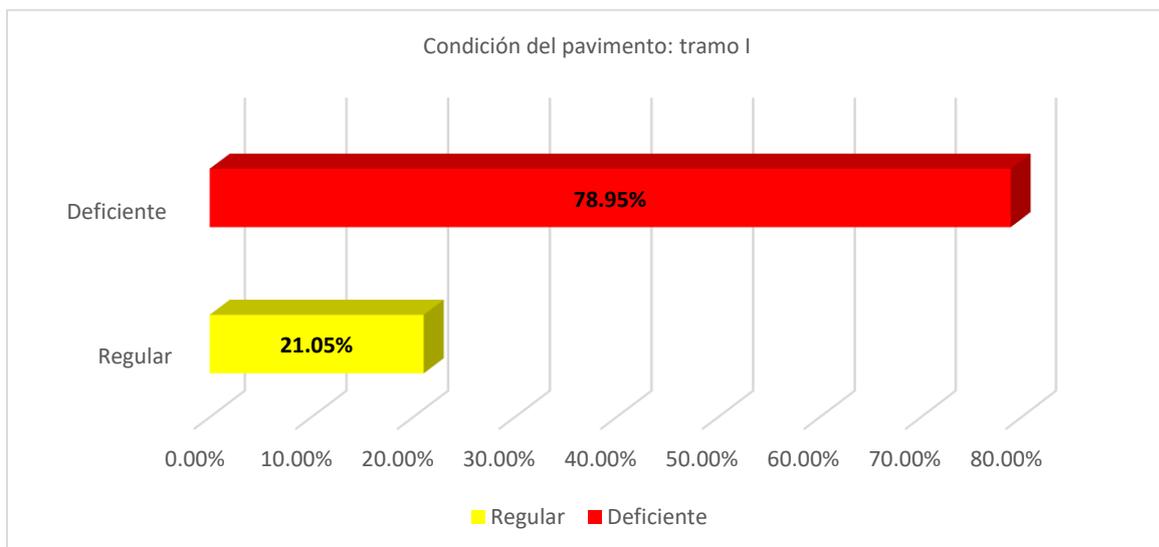
Figura 21

Se muestra que la mayoría de tramos tiene una calificación de regular a deficiente, donde indica las patologías más resaltes que son: para tipo A: “fisuras longitudinales por fatiga”, “fisuras piel de cocodrilo, fisuras de borde”; Para tipo B: pulimiento de agregados, descaramiento y fisuración longitudinal de junta.

El valor obtenido de la “evaluación superficial del pavimento” rígido en la a.v. Chiclayo es el promedio de las UM obteniendo un promedio de 5; de acuerdo a la clasificación VIZIR nos indica que es un pavimento deficiente.

**condición del pavimento rígido tramo I**

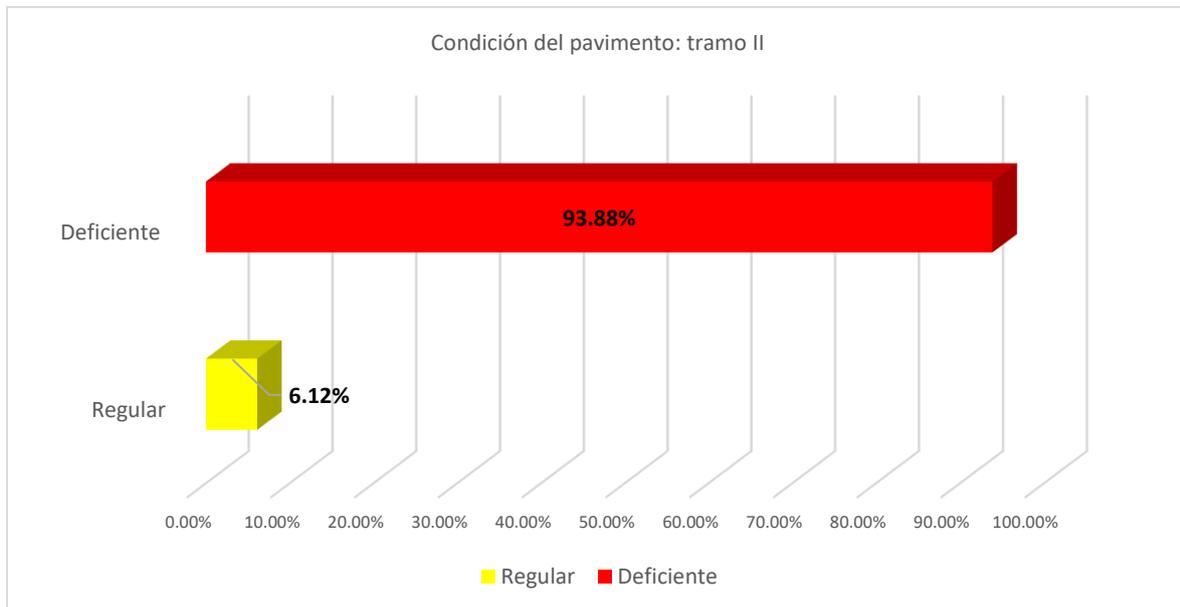
Figura 22

Se muestra que la mayoría de tramos tiene una calificación deficiente, donde indica las patologías más resaltes que son: para tipo A: fisuras longitudinales por fatiga, fisuras de borde, fisura de piel de cocodrilo, bacheo o parcheo y fisura transversal de junta de construcción; para "tipo B": pulimiento de agregados y descaramiento.

El valor obtenido de la "evaluación superficial del pavimento rígido" en la a.v. Chiclayo es el promedio de las UM obteniendo un promedio de 5.44; de acuerdo a la clasificación VIZIR nos indica que es un pavimento deficiente.

**condición del pavimento rígido tramo II**

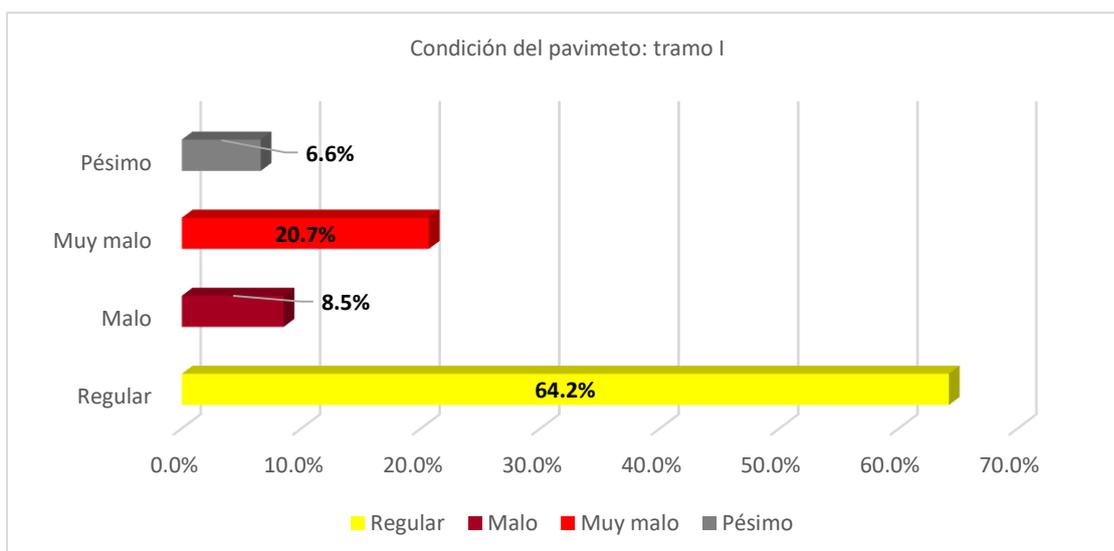
Figura 23

Se muestra que la mayoría de tramos tiene una calificación de malo a muy malo, donde indica las patologías más resaltadas que son: fisuras en bloque, otras fisuras (losas sub divididas, fisuras: esquina, longitudinales transversales y diagonales, inducidas o por mal funcionamiento de las juntas), defectos de superficie (descaramiento, peladuras y despostillamiento de juntas) y comodidad de manejo regular y pésima.

**condición del pavimento rígido tramo I**

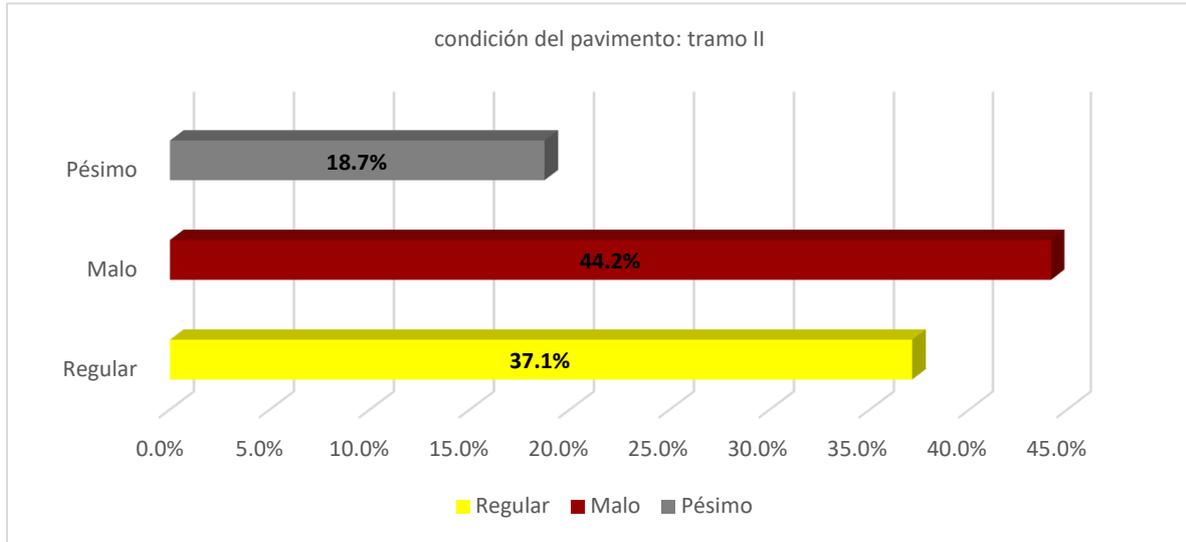
Figura 24

Se muestra que la mayoría de tramos tiene una calificación de malo a pésimo, donde indica las patologías más resaltadas que son: fisuras en bloque, otras fisuras (losas sub divididas, fisuras: esquina, longitudinales transversales y diagonales, inducidas o por mal funcionamiento de las juntas), defectos de superficie (descaramiento, peladuras y despostramiento de juntas) y comodidad de manejo regular y pésima.

**condición del pavimento rígido tramo II.**

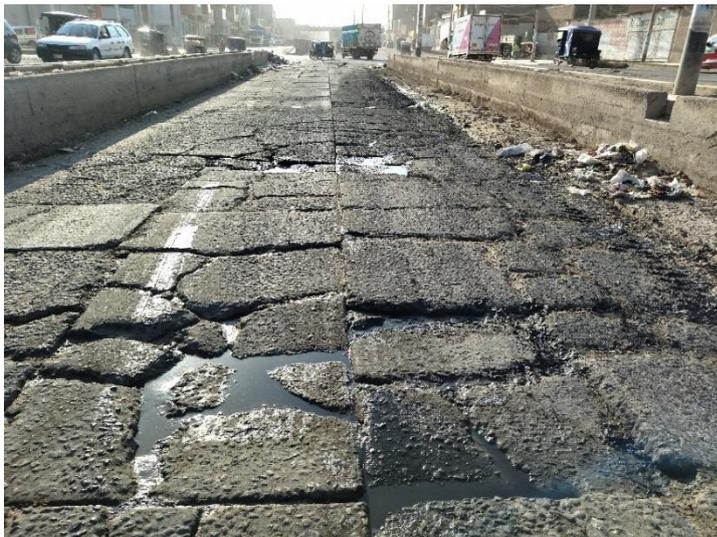
Figura 27

***Evidencia del estado actual del pavimento tramo I***

*Nota:* imagen que muestra el estado actual del pavimento sin ninguna acción de mantenimiento del segundo tramo.

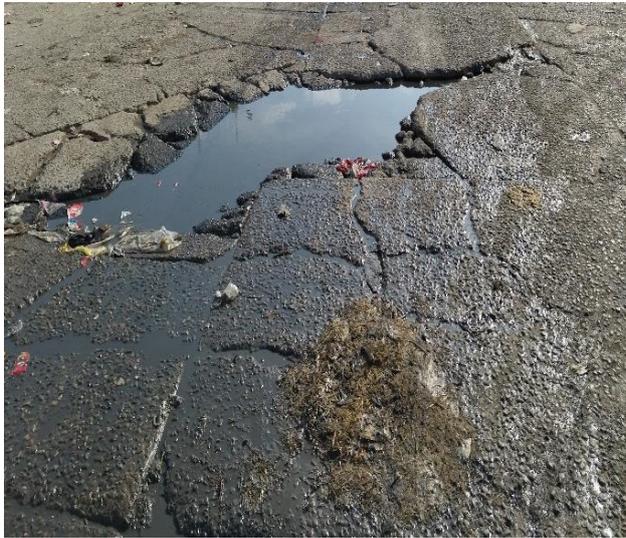
Figura 28

***Evidencia del estado actual del pavimento tramo II***

*Nota:* imagen que muestra el estado actual del pavimento sin ninguna acción de mantenimiento del segundo tramo.

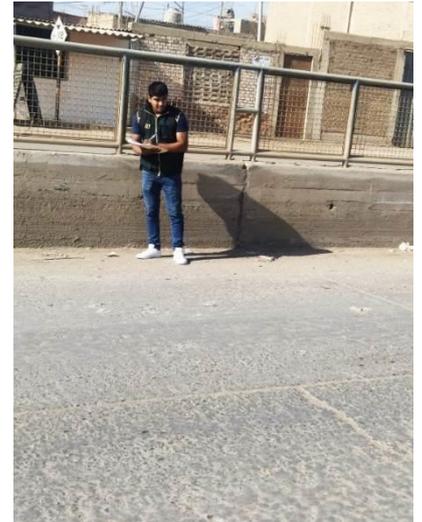
*Figura 2: inspección visual del pavimento rígido.*

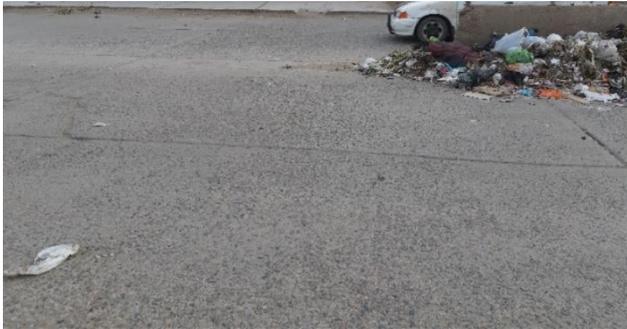
*Figura 3: progresiva 0+00, grieta de esquina y pulimiento de agregados.*

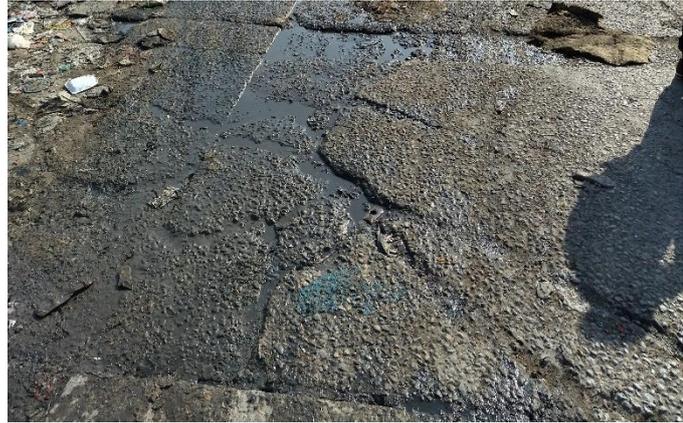
*Figura 18: progresiva 0+780, losa dividida.*

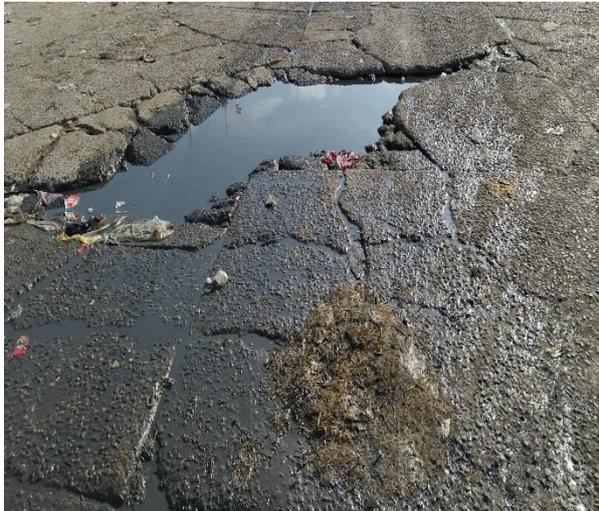
*Figura 19: progresiva 0+840, punzonamiento.*
