ESCUELA PROFESIONAL DE INGENIERÍA CIVIL

TESIS

**“VULNERABILIDAD SÍSMICA Y ESTRUCTURAL EN
LAS INSTITUCIONES EDUCATIVAS PÚBLICAS DE
NIVEL PRIMARIO Y SECUNDARIO DE LA CIUDAD
DE ÍLLIMO”**

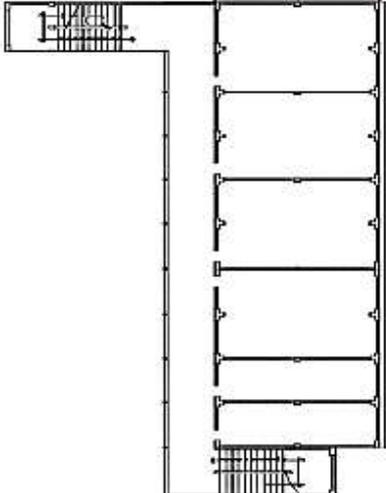
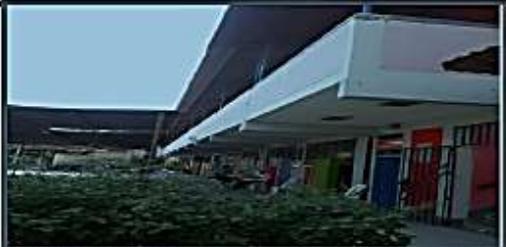
Dirección: Carretera Panamericana Norte - Illimo
IE: San Juan
Número de pisos: 2 **Año de construcción:** 1999
Directo: Arévalo Lamas Antero Eloy
Tesistas: Burga Irigoin Jharixa Hevelin
 Goicochea Aguilar Joselito
Área techada: 271 m²
Ambiente: Módulo I
Uso: Educación

COMENTARIOS	Aplicando el método FEMA 154, se concluye que la puntuación "S" esta dentro de lo permitido y la probabilidad de colapso es baja, por lo que no requiere de evaluación detallada y el riesgo de perder vidas y lesiones es mínima ante un sismo.	RE-EVALUACION DETALLADA	
	SI	NO

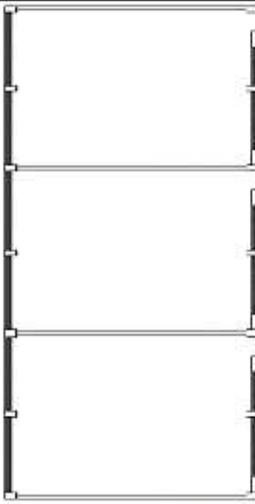
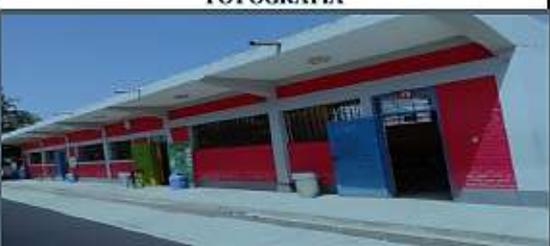
Dirección: Carretera Panamericana Norte-Íllimo
LE: San Juan
Número de pisos: 1 **Año de construcción:** 1984
Director: Arevalo Lamas Antero Eloy
Tesistas: Burga Irigoín Jhanixa Hevelin
 Goicochea Aguilar Joselito
Área techada: 163.0 m²
Ambiente: Módulo II
Uso: Educación

COMENTARIOS	RE-EVALUACION DETALLADA	
	Con los resultados de la puntuación "S" se concluye que se requiere de una evaluación detalla, por lo que al suceder un evento sísmico el peligro y los daños serán lamnetables.	SI

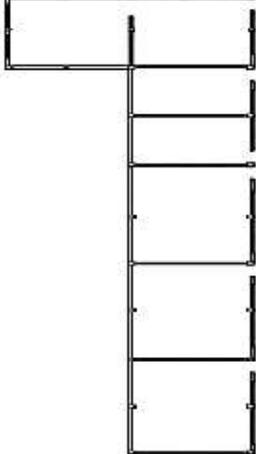
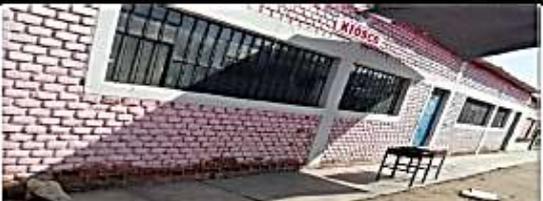
Dirección: Carretera Paramericana Norte
LE: San Juan
Número de pisos : 1 **Año de construcción:** 1960
Director: Arévalo Lamas Antero Eloy
Tesistas: Burga Irigoin Jharixa Hevelin
 Goicochea Aguilar Joselito
Área techada: 281.9 m²
Ambiente: Módulo III
Uso: Educación

La institución educativa San Juan, en su modulo III, presenta columnas cortas las cuales fallan ante un sismo porque la rigidez no es uniforme en todo el elemento ya que hay ausencia de junta sísmica, además aplicando el método Fema 154 estas resultan vulnerables por la cual se realizó un estudio más exhaustivo, teniendo como resultados la presencia de grietas en la cual más del 50% del área de estudio se ve afectado.

COMENTARIOS	RE-EVALUACION DETALLADA	
	Con los resultados de la puntuación "S" se concluye que se requiere de una evaluación detalla, por lo que al suceder un evento sísmico el peligro y los daños serán lamentables, además en la estructura presenta columnas cortas por lo que las fisuras y grietas son visibles.	SI

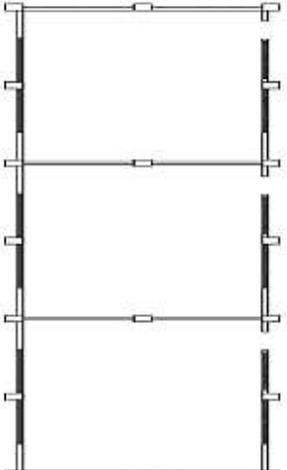
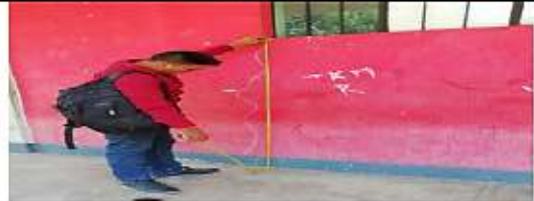
Dirección: Carretera Panamericana Norte
L.E: San Juan
Número de pisos : 1 **Año de construcción:** 1982
Director: Arévalo Lamas Antero Eloy
Testistas: Burga Irigoin Jharika Hevelin
 Goicochea Aguilar Joselito
Área techada: 182.8 m2
Ambiente: Módulo IV
Uso: Educación

COMENTARIOS	Con los resultados de la puntuación "S" se concluye que se requiere de una evaluación detalla, por lo que al suceder un evento sísmico el peligro y los daños serán lamentables, además en la estructura presenta grietas.	REQ. EVALUACION DETALLADA	
		SI	NO

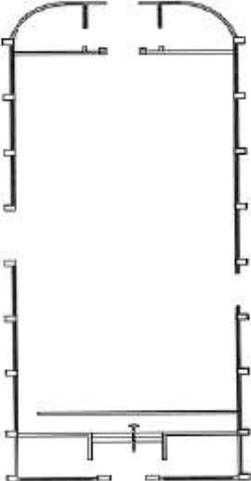
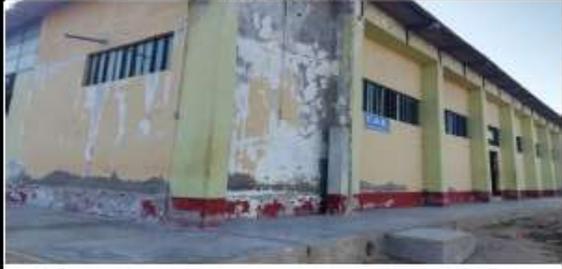
<p> Dirección: Carretera Panamericana Norte L.E.: San Juan Número de pisos: 1 Año de construcción: 2012 Director: Arévalo Lamas Antero Eloy Tesistas: Burga Irigoín Jharixa Hevelin Goicochea Aguilar Joselito Área techada: 263.9 m² Ambiente: Auditorio Uso: Educación </p>

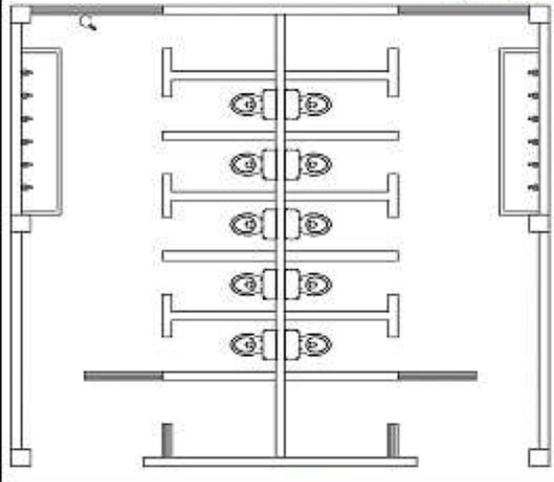
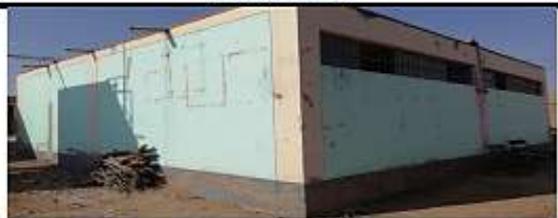
Dirección: Carretera Panamericana Norte
IE: San Juan
Número de pisos: 1 **Año de construcción:** 2005
Director:
Tesistas: Burga Irigoin Jharixa Hevelin
 Goicochea Aguilar Joselito
Área techada: 65.2 m²
Ambientes: Batería de baños
Uso: Educación

COMENTARIOS	Con los resultados de la puntuación "S" se concluye que se requiere de una evaluación detalla, por lo que al suceder un evento sísmico el peligro y los daños serán medios, además las columnas que tiene dicho ambiente no se precia la junta sísmica	REQ. EVALUACION DETALLADA	
		SI	NO

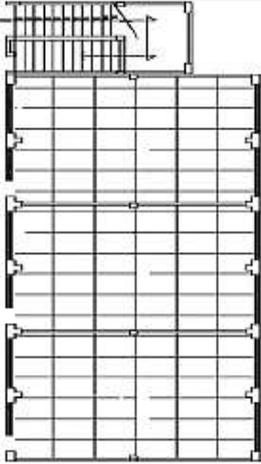
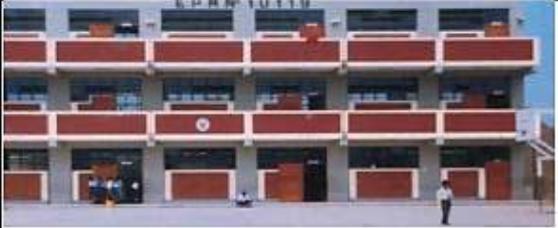
Modulo I.

Dirección: Calle 7 de Enero s/n I.E: 10119 Tumi de Oro Número de pisos : 3 Año de construcción: 1999 Director: Miñope Seclen Angela María Tesistas: Burga Irigoín Jharixa Hevelin Goicochea Aguilar Joselito Área techada: 186 m2 Ambientes: Módulo I Uso: Educación					<p style="text-align: center;">FOTOGRAFIA</p>

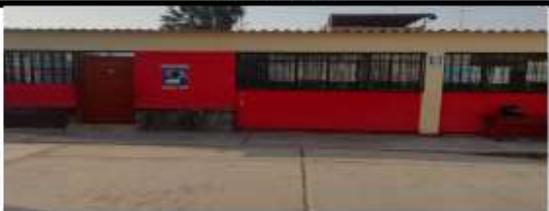
Dirección: Calle 7 de Enero s/n I.E.: 10110 Tumi de Oro Número de pisos : 1 Año de construcción: 1980 Director: Miñope Seclen Angela Maria Tesistas: Burga Irigoin Jharixa Hevelin Goicochea Aguilar Joselito Área techada: 231.1 m ² Ambientes: Módulo II Uso: Educación														
	FOTOGRAFIA

Suelo tipo C	-0.2	-0.8	-0.6	-0.8	-0.5	-0.8	-0.8	-0.6	-0.8	-0.6	-0.6	-0.5	-0.8	-0.6	-0.4
Suelo tipo D	-0.6	-1.2	-1.0	-1.2	-1.0	-1.2	-1.2	-1.0	-1.2	-1.0	-1.0	-1.2	-1.2	-1.2	-0.8
Suelo tipo E	-1.2	-1.8	-1.6	-1.6	-1.6	-1.6	-1.6	-1.6	-1.6	-1.6	-1.6	-1.6	-1.6	-1.6	-1.6
PUNTAJE FINAL,S								2.6		1.6					
COMENTARIOS	Debido a la ausencia de juntas entre la tabiquería y las columnas. Produce un efecto de columna corta en un eventual movimiento sísmico, debido a esto ya se puede apreciar las fisuras en las columnas y grietas en tabiques.											RE-EVALUACION DETALLADA			
												SI	NO

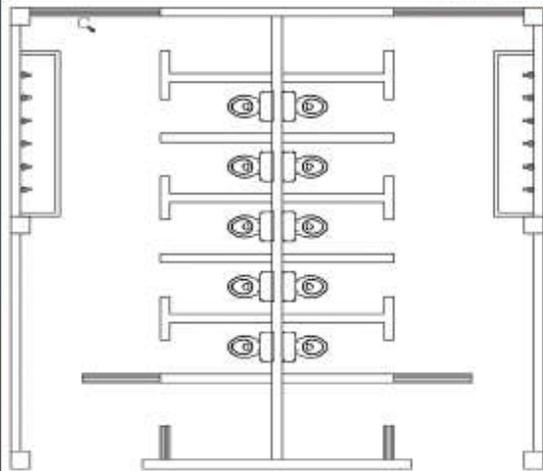
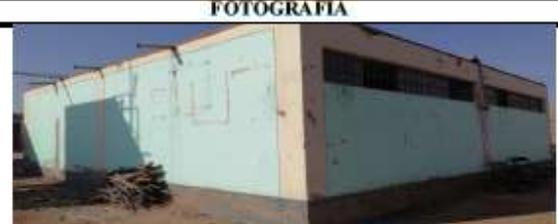
Dirección: Carretera Panamericana Norte
LE: San Juan
Número de pisos : 1 **Año de construcción:** 2005
Director
Tesistas: Burga Irigoín Jharixa Hevelin
 Goicochea Aguilar Joselito
Área techada: 65.2 m²
Ambientes: Batería de baños
Uso: Educación

COMENTARIOS	Con los resultados de la puntuación "S" se concluye que se requiere de una evaluación detalla, por lo que al suceder un evento sísmico el peligro y los daños serán medios, con la inspección ocular la estructura esta en un buen estado.	REQ. EVALUACION DETALLADA	
		SI	NO

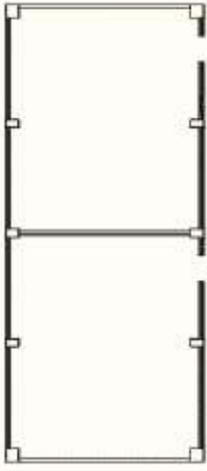
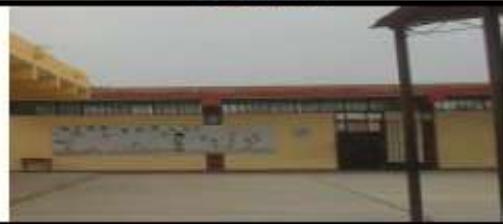
Dirección: Calle Progreso 797 LE: 10120 Felix Ramon Tello Rojas Nº de pisos : 1 Año de construcción: 1985 Director: Muro Brenis Jose Ricardo Tesistas: Burga Irigoin Jharixa Hevelin Goicochea Aguilar Joselito Área techada: 117.3 m2 Ambientes: Módulo III Uso: Educación											
				FOTOGRAFIA

Suelo tipo E	-1.2	-1.8	-1.6	-1.6	-1.6	-1.6	-1.6	-1.6	-1.6	-1.6	-1.6	-1.6	-1.6	-1.6	-1.6
PUNTAJE FINAL,S															
								3.2		2.2					
COMENTARIOS	Debido a la ausencia de juntas entre la tabiquería y las columnas. Produce un efecto de columna corta en un eventual movimiento sísmico, debido a esto ya se puede apreciar las fisuras en las columnas y grietas en tabiques.											REQ. EVALUACION DETALLADA			
												SI	NO

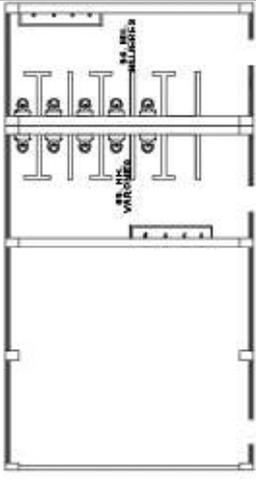
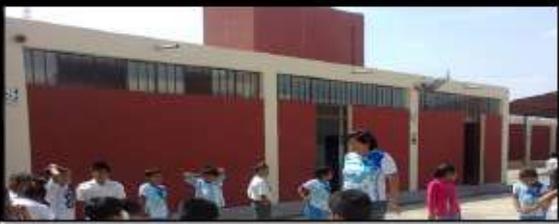
Dirección: Calle Progreso 797
I.E.: 10120 Félix Ramon Tello Rojas
Nº de pisos : 1 **Año de construcción:** 1989
Director Muro Brenis José Ricardo
Tesistas: Burga Irigoín Jharixa Hevelin
 Goicochea Aguilar Joselito
Área techada: 149.5 m²
Ambientes: Módulo IV
Uso: Educación

COMENTARIOS	REVALUACION DETALLADA	
	SI	NO
Debido a la ausencia de juntas entre la tabiquería y las columnas. Produce un efecto de columna corta en un eventual movimiento sísmico, debido a esto ya se puede apreciar las fisuras en las columnas y grietas en tabiques.	SI	NO

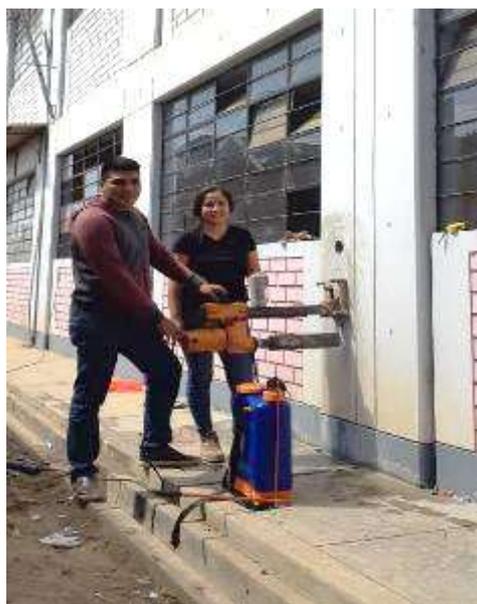
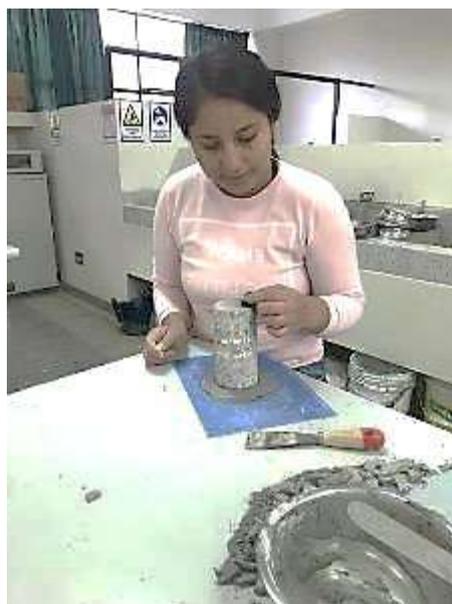
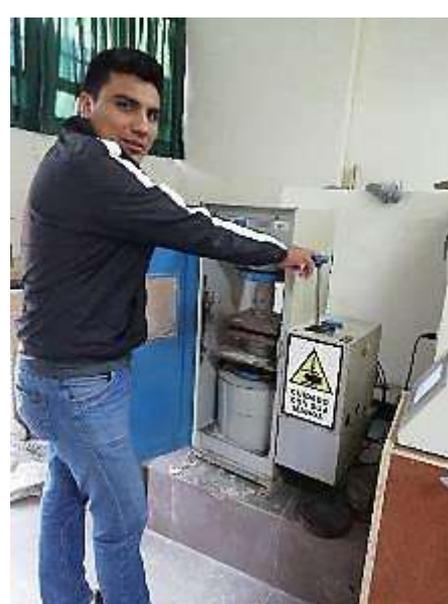
- Resultados de ensayo Diamantina en la I.E. 10119 Tumi De Oro.

MUESTRA	IDENTIFICACIÓN	f'c DE DISEÑO (kg/cm2)	ALTURA (cm)	DIAMETRO (cm)	CARGA P (KG)	f'c OBTENIDA (KG/CM2)	f'c CALCULADA (KG/CM2)
D-01 COLUMNA	MODULO I	210	15	7.5	11348	256	256.87
D-02 COLUMNA		210	15	7.5	10120	229	229.07
D-03 VIGA		210	15	7.5	7235	164	164.77

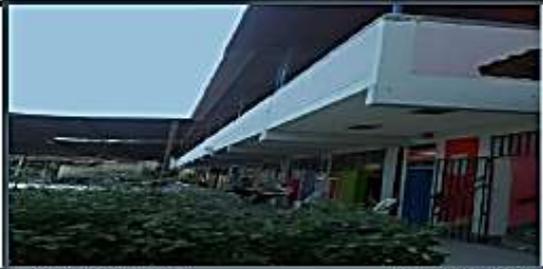
PUNTAJE FINAL, S								3.2		2.2																																																																																																																																																																																																																				
<p align="center">COMENTARIOS</p>		<p>Aplicando el método FEMA 154, se concluye que la puntuación "S" esta dentro de lo permitido y la probabilidad de colapso es baja, por lo que no requiere de evaluación detallada y el riesgo de perder vidas y lesiones es mínima ante un sismo.</p>										<p align="center">RE-EVALUACION DETALLADA</p> <table border="1"> <tr> <td>SI</td> <td>NO</td> </tr> </table>				SI	NO																																																																																																																																																																																																													
SI	NO

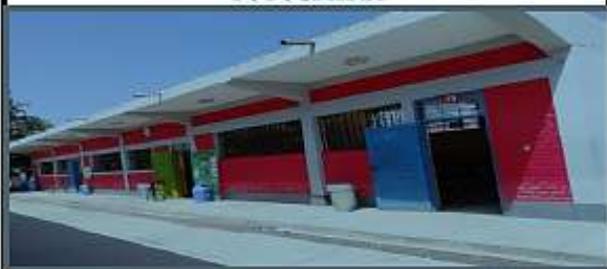
Suelo tipo D	-0.6	-1.2	-1.0	-1.2	-1.0	-1.2	-1.2	-1.0	-1.2	-1.0	-1.0	-1.2	-1.2	-1.2	-0.8	
Suelo tipo E	-1.2	-1.8	-1.6	-1.6	-1.6	-1.6	-1.6	-1.6	-1.6	-1.6	-1.6	-1.6	-1.6	-1.6	-1.6	
PUNTAJE FINAL S								2.6		1.6						
COMENTARIOS		Con los resultados de la puntuación "S" se concluye que se requiere de una evaluación detalla, por lo que al suceder un evento sísmico el peligro y los daños seran lamnetables.										RE-EVALUACION DETALLADA				
												SI		NO

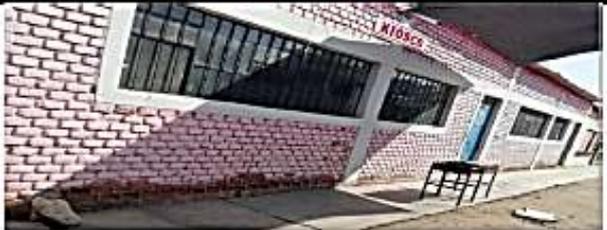
Dirección: Carretera Panamericana Norte LE: San Juan Número de pisos : 1 Año de construcción: 1960 Director Arévalo Lamas Antero Eloy Tesistas: Burga Irigoín Jharixa Hevelín Goicochea Aguilar Joselito Área techada: 281.9 m ² Ambiente: Módulo III Uso: Educación											
				FOTOGRAFIA

post-benchmark	+1.6	+1.6	+1.4	+1.4	N/A	+1.2	N/A	+1.2	+1.6	N/A	+1.8	N/A	+2.0	+1.8	N/A
Suelo tipo C	-0.2	-0.8	-0.6	-0.8	-0.5	-0.8	-0.8	-0.6	-0.8	-0.6	-0.6	-0.5	-0.8	-0.6	-0.4
Suelo tipo D	-0.6	-1.2	-1.0	-1.2	-1.0	-1.2	-1.2	-1.0	-1.2	-1.0	-1.0	-1.2	-1.2	-1.2	-0.8
Suelo tipo E	-1.2	-1.8	-1.6	-1.6	-1.6	-1.6	-1.6	-1.6	-1.6	-1.6	-1.6	-1.6	-1.6	-1.6	-1.6
PUNTAJE FINAL,S								0.4		0.6					
COMENTARIOS	Con los resultados de la puntuación *S* se concluye que se requiere de una evaluación detalla, por lo que al suceder un evento sísmico el peligro y los daños serán lamentables, además en la estructura presenta columnas cortas por lo que las fisuras y grietas son visibles.											REQ. EVALUACION DETALLADA			
												SI		NO

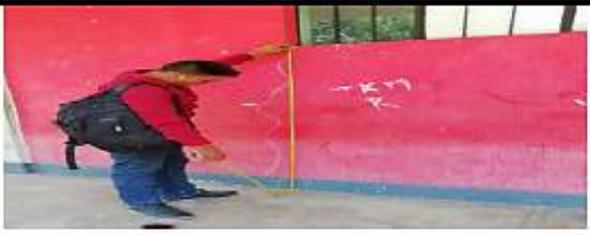
Dirección: Carretera Panamericana Norte LE: San Juan Número de pisos : 1 Año de construcción: 1982 Director: Arévalo Lamas Antero Eloy Testistas: Burga Irigoin Jharixa Hevelin Goicochea Aguilar Joselito Área techada: 182.8 m ² Ambiente: Módulo IV Uso: Educación											
				FOTOGRAFIA

Suelo tipo D	-0.6	-1.2	-1.0	-1.2	-1.0	-1.2	-1.2	-1.0	-1.2	-1.0	-1.0	-1.2	-1.2	-1.2	-0.8
Suelo tipo E	-1.2	-1.8	-1.6	-1.6	-1.6	-1.6	-1.6	-1.6	-1.6	-1.6	-1.6	-1.6	-1.6	-1.6	-1.6
PUNTAJE FINAL,S								0.4		0.6					
COMENTARIOS	Con los resultados de la puntuación "S" se concluye que se requiere de una evaluación detalla, por lo que al suceder un evento sísmico el peligro y los daños serán lamentables, además en la estructura presenta grietas.										REQ.EVALUACION DETALLADA				
											SI	NO

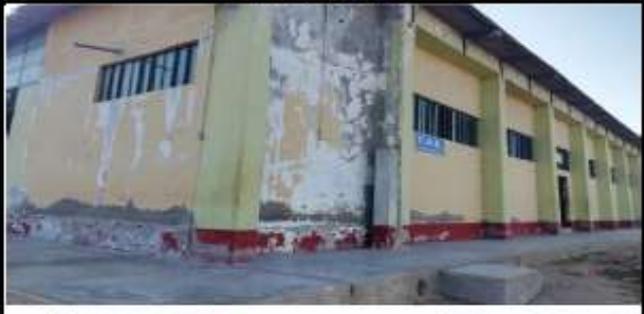
Dirección: Carretera Panamericana Norte LE: San Juan Número de pisos : 1 Año de construcción: 2012 Director: Arévalo Lamas Antero Eloy Tesistas: Burga Irigoín Jharixa Hevelin Goicochea Aguilar Joselito Área techada: 263.9 m ² Ambiente: Auditorio Uso: Educación										
FOTOGRAFIA

Suelo tipo D	-0.6	-1.2	-1.0	-1.2	-1.0	-1.2	-1.2	-1.0	-1.2	-1.0	-1.0	-1.2	-1.2	-1.2	-0.8
Suelo tipo E	-1.2	-1.8	-1.6	-1.6	-1.6	-1.6	-1.6	-1.6	-1.6	-1.6	-1.6	-1.6	-1.6	-1.6	-1.6
PUNTAJE FINALS								2.5		1.6					
COMENTARIOS	Con los resultados de la puntuación "S" se concluye que se requiere de una evaluación detalla, por lo que al suceder un evento sísmico el peligro y los daños serán medios, además las columnas que tiene dicho ambiente no se precia la junta sísmica										REQ. EVALUACION DETALLADA				
											SI				NO

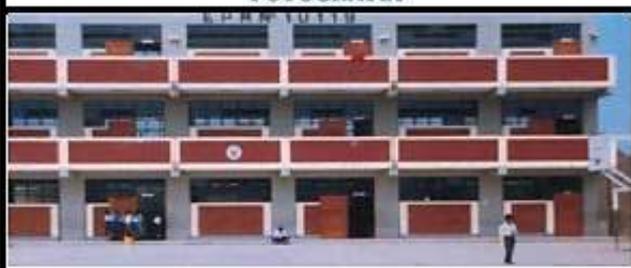
<p>Dirección: Calle 7 de Enero s/n I.E.: 10119 Tumi de Oro Número de pisos : 3 Año de construcción: 1999 Director: Miñope Seclen Angela María Tesistas: Burga Irigoín Jharixa Hevelin Goicochea Aguilar Joselito Área techada: 186 m² Ambientes: Módulo I Uso: Educación</p>										
					FOTOGRAFIA

Suelo tipo D	-0.6	-1.2	-1.0	-1.2	-1.0	-1.2	-1.2	-1.0	-1.2	-1.0	-1.0	-1.2	-1.2	-1.2	-0.8
Suelo tipo E	-1.2	-1.8	-1.6	-1.6	-1.6	-1.6	-1.6	-1.6	-1.6	-1.6	-1.6	-1.6	-1.6	-1.6	-1.6
PUNTAJE FINAL S								2.6		1.6					
COMENTARIOS	Debido a la ausencia de juntas entre la tabiquería y las columnas. Produce un efecto de columna corta en un eventual movimiento sísmico, debido a esto ya se puede apreciar las fisuras en las columnas y grietas en tabiques.										RE-EVALUACION DETALLADA				
											SI	NO

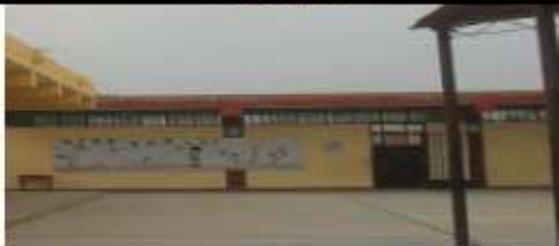
Dirección: Calle Progreso 797 I.E: 10120 Felix Ramon Tello Rojas Nº de pisos : 1 Año de construcción: 1985 Director: Muro Brenis Jose Ricardo Tesistas: Burga Irigoin Jharixa Hevelin Goicochea Aguilar Joselito Área techada: 117.3 m2 Ambientes: Módulo III Uso: Educación										
										FOTOGRAFIA

Suelo tipo C	-0.2	-0.8	-0.6	-0.8	-0.5	-0.8	-0.8	-0.6	-0.8	-0.6	-0.6	-0.5	-0.8	-0.6	-0.4					
Suelo tipo D	-0.6	-1.2	-1.0	-1.2	-1.0	-1.2	-1.2	-1.0	-1.2	-1.0	-1.0	-1.2	-1.2	-1.2	-1.2					
Suelo tipo E	-1.2	-1.8	-1.6	-1.6	-1.6	-1.6	-1.6	-1.6	-1.6	-1.6	-1.6	-1.6	-1.6	-1.6	-1.6					
PUNTAJE FINAL,S																				
Debido a la ausencia de juntas entre la tabiquería y las columnas. Produce un efecto de columna corta en un eventual movimiento sísmico, debido a esto ya se puede apreciar las fisuras en las columnas y grietas en tabiques.																				
COMENTARIOS																				
												RE-EVALUACION DETALLADA								
												SI		NO

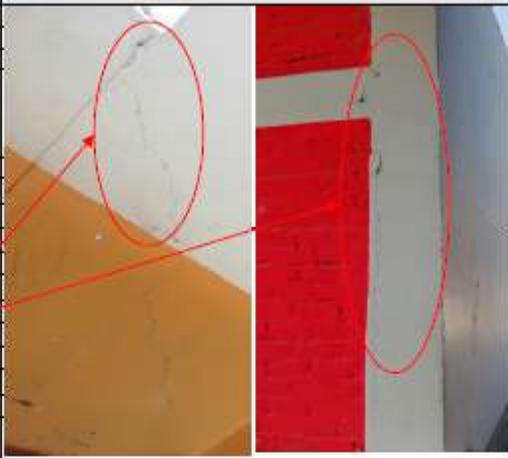
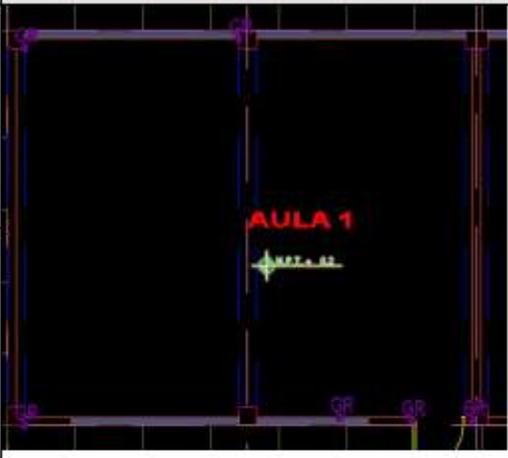
- I.E San Juan - Patologías Modulo II

FISURAS			0.00	0.00%	0.00%	NO PRESENTA			0.00	0.00%	0.00%	NO PRESENTA	
GRIETAS	33.18	15.00	18.18	45.21%	54.79%	MODERADO	0.78	0.33	0.45	42.31%	57.69%	MODERADO	
VIGAS							LOSAS						
TIPO DE PATOLOGIA	AREA DE LA MUESTRA (m2)	AREA AFECTADA (m2)	AREA NO AFECTADA (m2)	% DE AREA AFECTADA	% DE AREA NO AFECTADA	NIVEL DE SEVERIDAD	AREA DE LA MUESTRA (m2)	AREA AFECTADA (m2)	AREA NO AFECTADA (m2)	% DE AREA AFECTADA	% DE AREA NO AFECTADA	NIVEL DE SEVERIDAD	
HUMEDAD			0	0.00%	0.00%	NO PRESENTA			0	0.00%	0.00%	NO PRESENTA	
SUCIEDAD			0	0.00%	0.00%	NO PRESENTA			0	0.00%	0.00%	NO PRESENTA	
EFLORESCENCIA			0	0.00%	0.00%	NO PRESENTA			0	0.00%	0.00%	NO PRESENTA	
EROSION			0	0.00%	0.00%	NO PRESENTA			0	0.00%	0.00%	NO PRESENTA	
FISURAS			0	0.00%	0.00%	NO PRESENTA			0	0.00%	0.00%	NO PRESENTA	
GRIETAS			0	0.00%	0.00%	NO PRESENTA			0	0.00%	0.00%	NO PRESENTA	
NIVEL DE SEVERIDAD PREDOMINANTE		MODERADO

I.E. SAN JUAN - MÓDULO II						
AREA TOTAL (m ²)	LESIONES	AREA AFECTADA (m ²)	% DE AREA AFECTADA	AREA NO AFECTADA	% AREA NO AFECTADA	NIVEL DE SEVERIDAD
67.92	GRIETAS	29.32	43.17%	38.60	56.83%	MODERADO

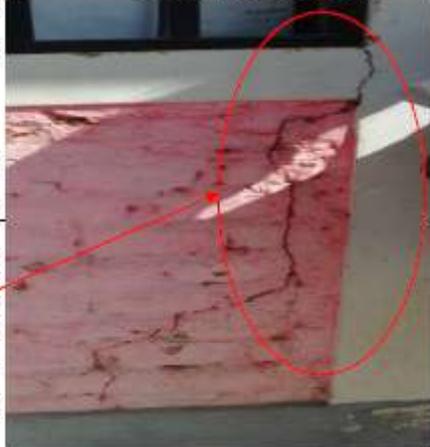
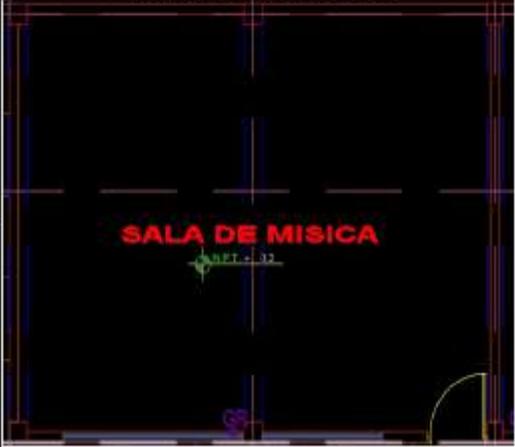
- I.E San Juan - Patologías Modulo III

GRIETAS	20.41	15.00	3.41	73.49%	26.51%	SEVERO	0.90	0.60	0.30	66.67%	33.33%	SEVERO	
VIGAS							LOSAS						
TIPO DE PATOLOGIA	AREA DE LA MUESTRA (m ²)	AREA AFECTADA (m ²)	AREA NO AFECTADA (m ²)	% DE AREA AFECTADA	% DE AREA NO AFECTADA	NIVEL DE SEVERIDAD	AREA DE LA MUESTRA (m ²)	AREA AFECTADA (m ²)	AREA NO AFECTADA (m ²)	% DE AREA AFECTADA	% DE AREA NO AFECTADA	NIVEL DE SEVERIDAD	
HUMEDAD			0.00	0.00%	0.00%	NO PRESENTA			0.00	0.00%	0.00%	NO PRESENTA	
SUCIEDAD			0.00	0.00%	0.00%	NO PRESENTA			0.00	0.00%	0.00%	NO PRESENTA	
EFLORESCENCIA			0.00	0.00%	0.00%	NO PRESENTA			0.00	0.00%	0.00%	NO PRESENTA	
EROSION			0.00	0.00%	0.00%	NO PRESENTA			0.00	0.00%	0.00%	NO PRESENTA	
FISURAS			0.00	0.00%	0.00%	NO PRESENTA			0.00	0.00%	0.00%	NO PRESENTA	
GRIETAS	1.20	0.75	0.45	62.50%	37.50%	SEVERO			0.00	0.00%	0.00%	NO PRESENTA	
NIVEL DE SEVERIDAD PREDOMINANTE		SEVERO

I.E. SAN JUAN - MÓDULO III						
AREA TOTAL (m2)	LESIONES	AREA AFECTADA (m2)	% DE AREA AFECTADA	AREA NO AFECTADA	% AREA NO AFECTADA	NIVEL DE SEVERIDAD
77.90	EFLORISCENCIA	49.64	63.72%	28.26	36.28%	SEVERO
88.47	GRIETA	55.80	63.07%	32.67	36.93%	SEVERO

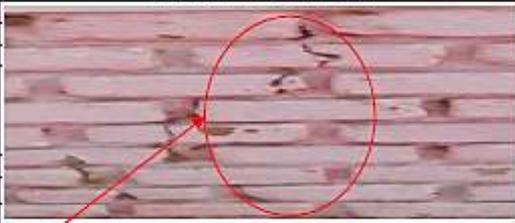
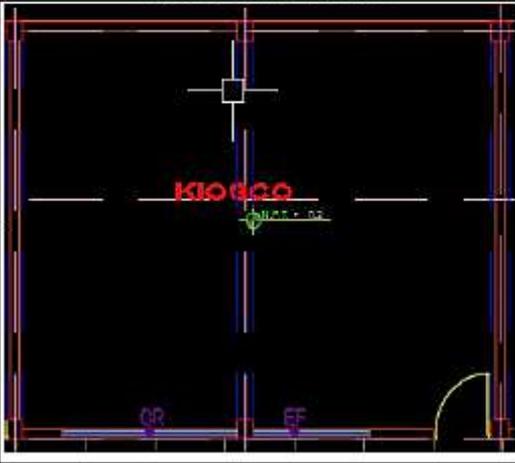
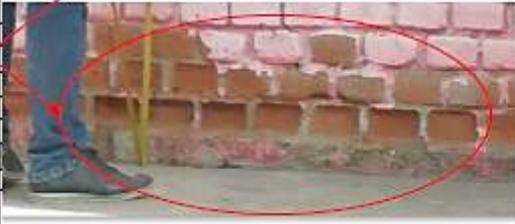
Provincia: Lambayeque		TESISTAS: BURGA IRIGOIN JHARIXA HEVELIN GOICOICHEA AGUILAR JOSELITO													
Región: Lambayeque		Ambiente: KIOSCO													
				ORDEN DE DAÑO				DESCRIPCIÓN							
				HU				HUMEDAD							
				SU				SUCIEDAD							
LEYENDA DE DAÑOS				EF				EFLORESCENCIA

ER				EROSION							
				FI				FISURAS							
				GR				GRIETA							
ELEMENTOS A ANALIZAR															
DESCRIPCION		SOBRECIMIENTO		MURO		COLUMNA		VIGA		LOSA					
MARCAR (X)		X		X		X		X		X					
NIVEL DE SEVERIDAD				NO PRESENTA(NP)		LEVE (L) 0%-40%		MODERADO(M) 40%-60%		SEVERO (S) 60%-100%					
PATOLOGIAS IDENTIFICADAS															
ANALISIS DE ELEMENTOS															
MUROS							COLUMNAS								
TIPO DE PATOLOGIA	AREA DE LA MUESTRA (m2)	AREA AFECTADA (m2)	AREA NO AFECTADA (m2)	% DE AREA AFECTADA	% DE AREA NO AFECTADA	NIVEL DE SEVERIDAD	AREA DE LA MUESTRA (m2)	AREA AFECTADA (m2)	AREA NO AFECTADA (m2)	% DE AREA AFECTADA	% DE AREA NO AFECTADA	NIVEL DE SEVERIDAD			
HUMEDAD			0.00	0.00%	0.00%	NO PRESENTA			0.00	0.00%	0.00%	NO PRESENTA			
SUCIEDAD			0.00	0.00%	0.00%	NO PRESENTA			0.00	0.00%	0.00%	NO PRESENTA			
EFLORESCENCIA	21.79	14.54	7.25	66.73%	33.27%	SEVERO			0.00	0.00%	0.00%	NO PRESENTA			
EROSION			0.00	0.00%	0.00%	NO PRESENTA			0.00	0.00%	0.00%	NO PRESENTA

FISURAS			0.00	0.00%	0.00%	NO PRESENTA			0.00	0.00%	0.00%	NO PRESENTA			
GRIETAS	21.79	13.99	7.80	64.20%	35.80%	SEVERO	0.90	0.62	0.28	68.89%	31.11%	SEVERO			
VIGAS							LOSAS								
TIPO DE PATOLOGIA	AREA DE LA MUESTRA (m2)	AREA AFECTADA (m2)	AREA NO AFECTADA (m2)	% DE AREA AFECTADA	% DE AREA NO AFECTADA	NIVEL DE SEVERIDAD	AREA DE LA MUESTRA (m2)	AREA AFECTADA (m2)	AREA NO AFECTADA (m2)	% DE AREA AFECTADA	% DE AREA NO AFECTADA	NIVEL DE SEVERIDAD			
HUMEDAD			0.00	0.00%	0.00%	NO PRESENTA			0.00	0.00%	0.00%	NO PRESENTA			
SUCIEDAD			0.00	0.00%	0.00%	NO PRESENTA			0.00	0.00%	0.00%	NO PRESENTA			
EFLORESCENCIA			0.00	0.00%	0.00%	NO PRESENTA			0.00	0.00%	0.00%	NO PRESENTA			
EROSION			0.00	0.00%	0.00%	NO PRESENTA			0.00	0.00%	0.00%	NO PRESENTA			
FISURAS			0.00	0.00%	0.00%	NO PRESENTA			0.00	0.00%	0.00%	NO PRESENTA			
GRIETAS			0.00	0.00%	0.00%	NO PRESENTA			0.00	0.00%	0.00%	NO PRESENTA			
NIVEL DE SEVERIDAD PREDOMINANTE	SEVERO

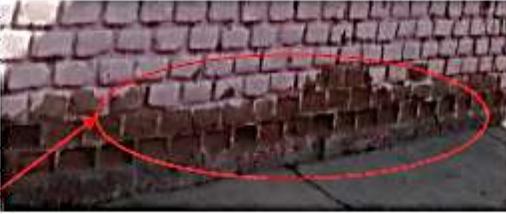
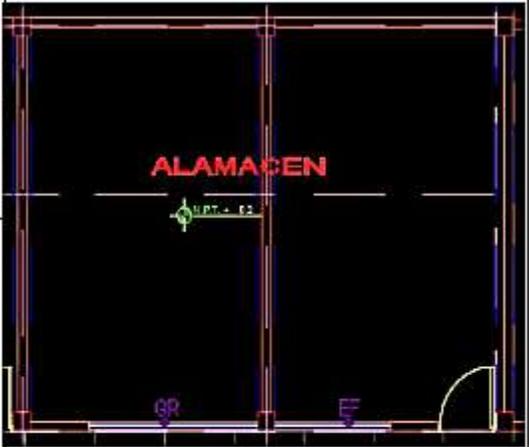
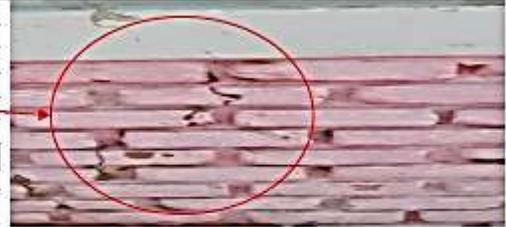
Provincia:		Lambayeque		TESISTAS		BURGA IRIGOIN JHARIXA HEVELIN GOICOCHEA AGUILAR JOSELITO							
Región:				Ambiente:		ALMACEN							
				ORDEN DE DAÑO		DESCRIPCIÓN							
				HU		HUMEDAD							
				SU		SUCIEDAD							
LEYENDA DE DAÑOS				EF		EFLORESCENCIA							
				ER		EROSION							
				FI		FISURAS

GR		GRIETA							
ELEMENTOS A ANALIZAR													
DESCRIPCION	SOBRECIMIENTO	MURO	COLUMNA	VIGA	LOSA								
MARCAR (X)		X	X	X	X								
NIVEL DE SEVERIDAD		NO PRESENTA(NP)	LEVE (L) 0% 40%	MODERADO(M) 40%-60%	SEVERO (S) 60%-100%								
PATOLOGIAS IDENTIFICADAS													
ANALISIS DE ELEMENTOS													
MUROS							COLUMNAS						
TIPO DE PATOLOGIA	AREA DE LA MUESTRA (m2)	AREA AFECTADA (m2)	AREA NO AFECTADA (m2)	% DE AREA AFECTADA	% DE AREA NO AFECTADA	NIVEL DE SEVERIDAD	AREA DE LA MUESTRA (m2)	AREA AFECTADA (m2)	AREA NO AFECTADA (m2)	% DE AREA AFECTADA	% DE AREA NO AFECTADA	NIVEL DE SEVERIDAD	
HUMEDAD			0.00	0.00%	0.00%	NO PRESENTA			0.00	0.00%	0.00%	NO PRESENTA	
SUCIEDAD			0.00	0.00%	0.00%	NO PRESENTA			0.00	0.00%	0.00%	NO PRESENTA	
EFLORESCENCIA	20.80	15.00	5.80	72.12%	27.88%	SEVERO			0.00	0.00%	0.00%	NO PRESENTA	
EROSION			0.00	0.00%	0.00%	NO PRESENTA			0.00	0.00%	0.00%	NO PRESENTA	
FISURAS			0.00	0.00%	0.00%	NO PRESENTA			0.00	0.00%	0.00%	NO PRESENTA

GRIETAS	20.80	12.50	8.30	60.10%	39.90%	SEVERO	0.90	0.59	0.31	65.56%	34.44%	SEVERO	
VIGAS							LOSAS						
TIPO DE PATOLOGIA	AREA DE LA MUESTRA (m2)	AREA AFECTADA (m2)	AREA NO AFECTADA (m2)	% DE AREA AFECTADA	% DE AREA NO AFECTADA	NIVEL DE SEVERIDAD	AREA DE LA MUESTRA (m2)	AREA AFECTADA (m2)	AREA NO AFECTADA (m2)	% DE AREA AFECTADA	% DE AREA NO AFECTADA	NIVEL DE SEVERIDAD	
HUMEDAD			0.00	0.00%	0.00%	NO PRESENTA			0.00	0.00%	0.00%	NO PRESENTA	
SUCIEDAD			0.00	0.00%	0.00%	NO PRESENTA			0.00	0.00%	0.00%	NO PRESENTA	
EFLORESCENCIA			0.00	0.00%	0.00%	NO PRESENTA			0.00	0.00%	0.00%	NO PRESENTA	
EROSION			0.00	0.00%	0.00%	NO PRESENTA			0.00	0.00%	0.00%	NO PRESENTA	
FISURAS			0.00	0.00%	0.00%	NO PRESENTA			0.00	0.00%	0.00%	NO PRESENTA	
GRIETAS			0.00	0.00%	0.00%	NO PRESENTA			0.00	0.00%	0.00%	NO PRESENTA	
NIVEL DE SEVERIDAD PREDOMINANTE		SEVERO

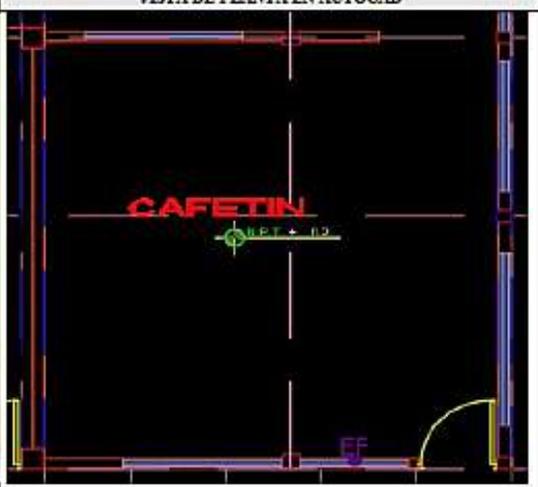
ciudad: Illimo		Instauración Educativa	LE. SAN JUAN - MODULO III		Distrito: Illimo								
Provincia: Lambayeque		TESISTAS	BURGA IRIGOIN JHARDKA HEVELIN GOICOICHEA AGUILAR JOSELITO		DATOS DE LA INSPECCIÓN								
Región: Lambayeque		Ambiente:	CAFETIN		ORDEN DE DAÑO								
		HU	DESCRIPCIÓN		DESCRIPCIÓN								
		SU	HUMEDAD		HUMEDAD								
		EF	SUCIEDAD		SUCIEDAD								
		ER	EFLORESCENCIA		EFLORESCENCIA								
		FI	EROSION		EROSION

GR	FISURAS		FISURAS								
		GR	GRIETA		GRIETA								
ELEMENTOS A ANALIZAR													
DESCRIPCION	SOBRECIMIENTO	MURO	COLUMNA	VIGA	LOSA								
MARCAR (X)		X	X	X	X								
NIVEL DE SEVERIDAD		NO PRESENTA(NP)	LEVE (L) 0% 40%	MODERADO(M) 40%-60%	SEVERO (S) 60%-100%								
PATOLOGIAS IDENTIFICADAS - MUESTRA N°1													
ANALISIS DE ELEMENTOS													
MUROS							COLUMNAS						
TIPO DE PATOLOGIA	AREA DE LA MUESTRA (m2)	AREA AFECTADA (m2)	AREA NO AFECTADA (m2)	% DE AREA AFECTADA	% DE AREA NO AFECTADA	NIVEL DE SEVERIDAD	AREA DE LA MUESTRA (m2)	AREA AFECTADA (m2)	AREA NO AFECTADA (m2)	% DE AREA AFECTADA	% DE AREA NO AFECTADA	NIVEL DE SEVERIDAD	
HUMEDAD			0.00	0.00%	0.00%	NO PRESENTA			0.00	0.00%	0.00%	NO PRESENTA	
SUCIEDAD			0.00	0.00%	0.00%	NO PRESENTA			0.00	0.00%	0.00%	NO PRESENTA	
EFLORESCENCIA	14.64	7.60	7.04	51.91%	48.09%	MODERADO			0.00	0.00%	0.00%	NO PRESENTA	
EROSION			0.00	0.00%	0.00%	NO PRESENTA			0.00	0.00%	0.00%	NO PRESENTA

FISURAS			0.00	0.00%	0.00%	NO PRESENTA			0.00	0.00%	0.00%	NO PRESENTA	
GRIETAS			0.00	0.00%	0.00%	NO PRESENTA			0.00	0.00%	0.00%	NO PRESENTA	
VIGAS							LOSAS						
TIPO DE PATOLOGIA	AREA DE LA MUESTRA (m2)	AREA AFECTADA (m2)	AREA NO AFECTADA (m2)	% DE AREA AFECTADA	% DE AREA NO AFECTADA	NIVEL DE SEVERIDAD	AREA DE LA MUESTRA (m2)	AREA AFECTADA (m2)	AREA NO AFECTADA (m2)	% DE AREA AFECTADA	% DE AREA NO AFECTADA	NIVEL DE SEVERIDAD	
HUMEDAD			0.00	0.00%	0.00%	NO PRESENTA			0.00	0.00%	0.00%	NO PRESENTA	
SUCIEDAD			0.00	0.00%	0.00%	NO PRESENTA			0.00	0.00%	0.00%	NO PRESENTA	
EFLORESCENCIA			0.00	0.00%	0.00%	NO PRESENTA			0.00	0.00%	0.00%	NO PRESENTA	
EROSION			0.00	0.00%	0.00%	NO PRESENTA			0.00	0.00%	0.00%	NO PRESENTA	
FISURAS			0.00	0.00%	0.00%	NO PRESENTA			0.00	0.00%	0.00%	NO PRESENTA	
GRIETAS			0.00	0.00%	0.00%	NO PRESENTA			0.00	0.00%	0.00%	NO PRESENTA	
NIVEL DE SEVERIDAD PREDOMINANTE	MODERADO

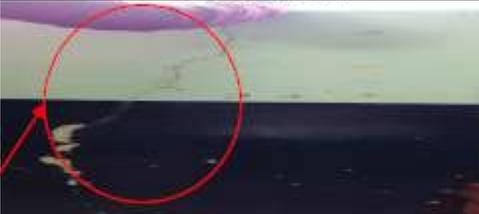
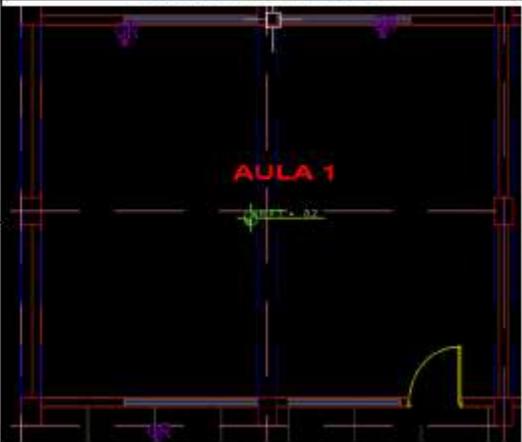
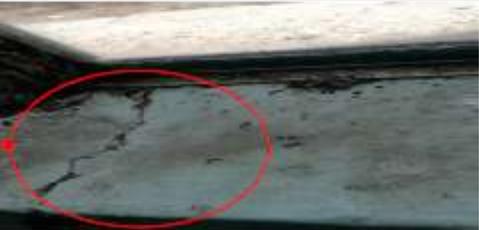
Distrito: Ilimo			DATOS DE LA INSPECCION											
Provincia: Lambayeque			TESISTAS: BURGA IRIGOIN JHARIKA HEVELIN GOICOECHEA AGUILAR JOSELITO											
Región: Lambayeque			Ambiente: AULA 1											
			ORDEN DE DAÑO											
			HU			DESCRIPCION								
			SU			HUMEDAD								
LEVENDA DE DAÑOS			EF			SUCIEDAD								
			ER			EFLORESCENCIA

FI			EROSION								
			GR			FISURAS								
						GRIETA								
ELEMENTOS A ANALIZAR														
DESCRIPCION	SOBRECIMIENTO	MURO	COLUMNA	VIGA	LOSA									
MARCAR (X)	0	X	X	X	X									
NIVEL DE SEVERIDAD		NO PRESENTA (NP)	LEVE (L) 0% - 40%	MODERADO (M) 40%-60%	SEVERO (S) 60%-100%									
PATOLOGIAS IDENTIFICADAS														
ANALISIS DE ELEMENTOS														
MUROS							COLUMNAS							
TIPO DE PATOLOGIA	AREA DE LA MUESTRA (m ²)	AREA AFECTADA (m ²)	AREA NO AFECTADA (m ²)	% DE AREA AFECTADA	% DE AREA NO AFECTADA	NIVEL DE SEVERIDAD	AREA DE LA MUESTRA (m ²)	AREA AFECTADA (m ²)	AREA NO AFECTADA (m ²)	% DE AREA AFECTADA	% DE AREA NO AFECTADA	NIVEL DE SEVERIDAD		
HUMEDAD			0.00	0.00%	0.00%	NO PRESENTA			0.00	0.00%	0.00%	NO PRESENTA		
SUCIEDAD			0.00	0.00%	0.00%	NO PRESENTA			0.00	0.00%	0.00%	NO PRESENTA		
EFLORESCENCIA			0.00	0.00%	0.00%	NO PRESENTA			0.00	0.00%	0.00%	NO PRESENTA		
EROSION			0.00	0.00%	0.00%	NO PRESENTA			0.00	0.00%	0.00%	NO PRESENTA

FISURAS			0.00	0.00%	0.00%	NO PRESENTA			0.00	0.00%	0.00%	NO PRESENTA		
GRIETAS	12.00	8.50	3.50	70.83%	29.17%	SEVERO			0.00	0.00%	0.00%	NO PRESENTA		
VIGAS							LOSAS							
TIPO DE PATOLOGIA	AREA DE LA MUESTRA (m ²)	AREA AFECTADA (m ²)	AREA NO AFECTADA (m ²)	% DE AREA AFECTADA	% DE AREA NO AFECTADA	NIVEL DE SEVERIDAD	AREA DE LA MUESTRA (m ²)	AREA AFECTADA (m ²)	AREA NO AFECTADA (m ²)	% DE AREA AFECTADA	% DE AREA NO AFECTADA	NIVEL DE SEVERIDAD		
HUMEDAD			0.00	0.00%	0.00%	NO PRESENTA			0.00	0.00%	0.00%	NO PRESENTA		
SUCIEDAD			0.00	0.00%	0.00%	NO PRESENTA			0.00	0.00%	0.00%	NO PRESENTA		
EFLORESCENCIA			0.00	0.00%	0.00%	NO PRESENTA			0.00	0.00%	0.00%	NO PRESENTA		
EROSION			0.00	0.00%	0.00%	NO PRESENTA			0.00	0.00%	0.00%	NO PRESENTA		
FISURAS			0.00	0.00%	0.00%	NO PRESENTA			0.00	0.00%	0.00%	NO PRESENTA		
GRIETAS	0.15	0.11	0.04	73.33%	26.67%	SEVERO			0.00	0.00%	0.00%	NO PRESENTA		
NIVEL DE SEVERIDAD PREDOMINANTE		SEVERO

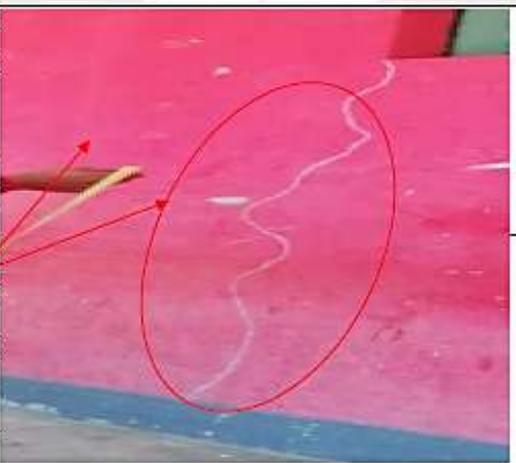
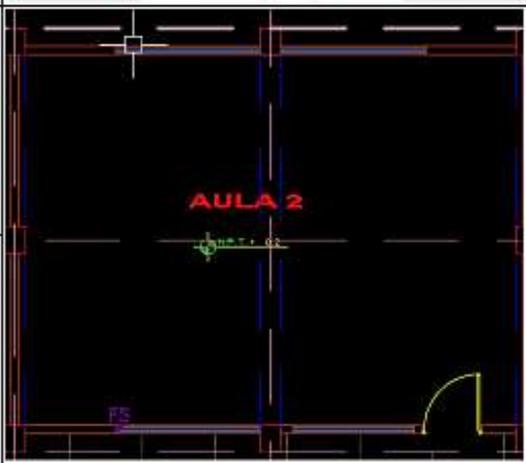
ciudad	Ilimo	Institución Educativa	IE. SAN JUAN - MODULO IV									
Distrito:	Ilimo	DATOS DE LA INSPECCION										
Provincia:	Lambayeque	TESTISTAS	BURGA IRIGOIN JHARIKA HEVELIN GOICOECHEA AGUILAR JOSELITO									
Región:	Lambayeque	Ambiente	AULA 2									
		ORDEN DE DAÑO		DESCRIPCION								
		HU		HUMEDAD								
		SU		SUCIEDAD								
LEYENDA DE DAÑOS		EF		EFLORESCENCIA								
		ER		EROSION								
		FI		FISURAS								
		GR		GRIETA								
ELEMENTOS A ANALIZAR												
DESCRIPCION	SOBRECIMIENTO	MURO	COLUMNA	VIGA	LOSA

MARCAR (X)	0	X	X	X	X							
NIVEL DE SEVERIDAD		NO PRESENTA(NP)	LEVE (L) 0% - 40%	MODERADO(M) 40%-60%	SEVERO (S) 60%-100%							
PATOLOGIAS IDENTIFICADAS												
ANALISIS DE ELEMENTOS												
MUROS												
TIPO DE PATOLOGIA	AREA DE LA MUESTRA (m2)	AREA AFECTADA (m2)	AREA NO AFECTADA (m2)	% DE AREA AFECTADA	% DE AREA NO AFECTADA	NIVEL DE SEVERIDAD	AREA DE LA MUESTRA (m2)	AREA AFECTADA (m2)	AREA NO AFECTADA (m2)	% DE AREA AFECTADA	% DE AREA NO AFECTADA	NIVEL DE SEVERIDAD
HUMEDAD			0.00	0.00%	0.00%	NO PRESENTA			0.00	0.00%	0.00%	NO PRESENTA
SUCIEDAD			0.00	0.00%	0.00%	NO PRESENTA			0.00	0.00%	0.00%	NO PRESENTA
EFLORESCENCIA			0.00	0.00%	0.00%	NO PRESENTA			0.00	0.00%	0.00%	NO PRESENTA
EROSION			0.00	0.00%	0.00%	NO PRESENTA			0.00	0.00%	0.00%	NO PRESENTA
FISURAS			0.00	0.00%	0.00%	NO PRESENTA			0.00	0.00%	0.00%	NO PRESENTA
GRIETAS	12.00	7.50	4.50	62.50%	37.50%	SEVERO			0.00	0.00%	0.00%	NO PRESENTA

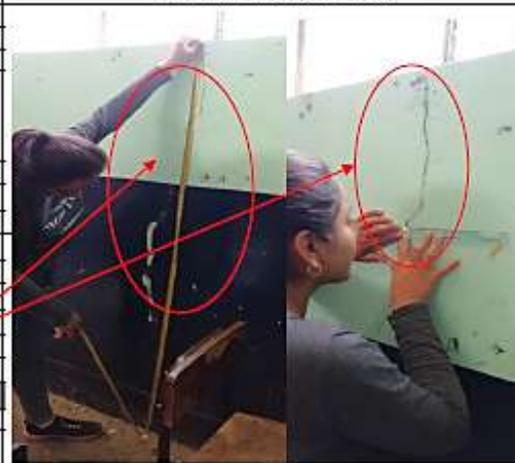
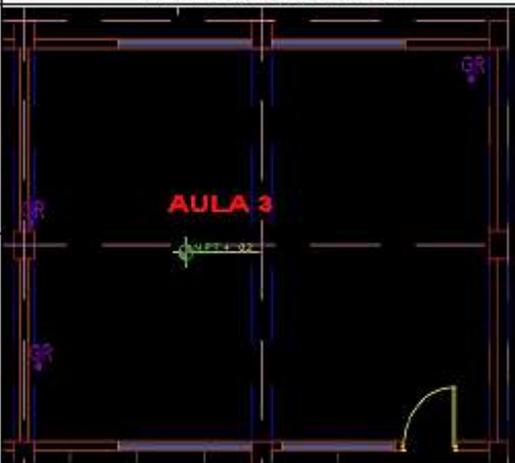
Provincia: Lambayeque Región: Lambayeque		DATOS DE LA INSPECCIÓN TESISISTAS: BURGA IRIGOIN JHARIXA HEVELIN GOICOICHEA AGULAR JOSELITO										
Ambiente: AULA 3 ORDEN DE DAÑO: DESCRIPCIÓN		EFLORESCENCIA EROSION FISURAS GRIETA										
LEYENDA DE DAÑOS HU: HUMEDAD SU: SUCIEDAD EF: EFLORESCENCIA ER: EROSION FI: FISURAS GR: GRIETA		ELEMENTOS A ANALIZAR										
DESCRIPCION	SOBRECIMIENTO	MURO	COLUMNA	VIGA	LOSA

MARCAR (X)	0	X	X	X	X							
NIVEL DE SEVERIDAD		NO PRESENTA(NP)	LEVE (L) 0% 40%	MODERADO(M) 40%-60%	SEVERO (S) 60%-100%							
PATOLOGIAS IDENTIFICADAS - MUESTRA N°1 ANALISIS DE ELEMENTOS												
MUROS							COLUMNAS					
TIPO DE PATOLOGIA	AREA DE LA MUESTRA (m2)	AREA AFECTADA (m2)	AREA NO AFECTADA (m2)	% DE AREA AFECTADA	% DE AREA NO AFECTADA	NIVEL DE SEVERIDAD	AREA DE LA MUESTRA (m2)	AREA AFECTADA (m2)	AREA NO AFECTADA (m2)	% DE AREA AFECTADA	% DE AREA NO AFECTADA	NIVEL DE SEVERIDAD
HUMEDAD			0.00	0.00%	0.00%	NO PRESENTA			0.00	0.00%	0.00%	NO PRESENTA
SUCIEDAD			0.00	0.00%	0.00%	NO PRESENTA			0.00	0.00%	0.00%	NO PRESENTA
EFLORESCENCIA			0.00	0.00%	0.00%	NO PRESENTA			0.00	0.00%	0.00%	NO PRESENTA
EROSION			0.00	0.00%	0.00%	NO PRESENTA			0.00	0.00%	0.00%	NO PRESENTA
FISURAS			0.00	0.00%	0.00%	NO PRESENTA			0.00	0.00%	0.00%	NO PRESENTA
GRIETAS	12.00	8.25	3.75	68.75%	31.25%	SEVERO			0.00	0.00%	0.00%	NO PRESENTA

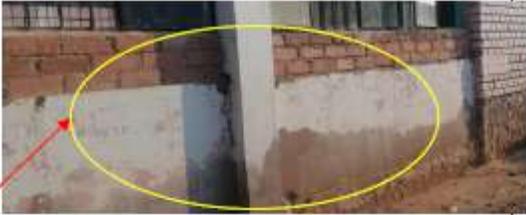
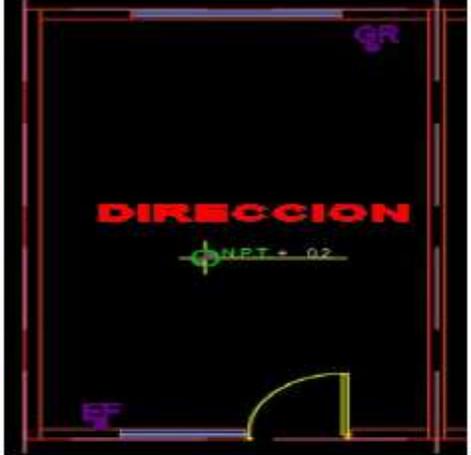
ciudad	Illimo		Institución Educativa										10119 Tumi de Oro- Modulo II
Distrito:			Illimo			DATOS DE LA INSPECCION							
Provincia:			Lambayeque			TESISTAS		BURGA IRIGON JHARIXA HEVELIN GOKOCHEA AGUILAR JOSELITO					
Región:			Lambayeque			Ambiente		DIRECCION					
			ORDEN DE DAÑO			DESCRIPCION							
			HU			HUMEDAD							
			SU			SUCIEDAD							
LEYENDA DE DAÑOS			EF			EFLORESCENCIA							
			ER			EROSION

FI			FISURAS							
			GR			GRIETA							
ELEMENTOS A ANALIZAR													
DESCRIPCION	SOBRECIMIENTO		MURO		COLUMNA		VIGA		LOSA				
MARCAR (X)	0		X		X		X		X				
NIVEL DE SEVERIDAD			NO PRESENTA(NP)		LEVE (L) 0% 40%		MODERADO(M) 40%-60%		SEVERO (S) 60%-100%				
PATOLOGIAS IDENTIFICADAS													
ANALISIS DE ELEMENTOS													
MUROS							COLUMNAS						
TIPO DE PATOLOGIA	AREA DE LA MUESTRA (m2)	AREA AFECTADA (m2)	AREA NO AFECTADA (m2)	% DE AREA AFECTADA	% DE AREA NO AFECTADA	NIVEL DE SEVERIDAD	AREA DE LA MUESTRA (m2)	AREA AFECTADA (m2)	AREA NO AFECTADA (m2)	% DE AREA AFECTADA	% DE AREA NO AFECTADA	NIVEL DE SEVERIDAD	
HUMEDAD			0.00	0.00%	0.00%	NO PRESENTA			0.00	0.00%	0.00%	NO PRESENTA	
SUCIEDAD			0.00	0.00%	0.00%	NO PRESENTA			0.00	0.00%	0.00%	NO PRESENTA	
EFLORESCENCIA	12.50	7.55	4.95	60.40%	39.60%	SEVERO			0.00	0.00%	0.00%	NO PRESENTA	
EROSION			0.00	0.00%	0.00%	NO PRESENTA			0.00	0.00%	0.00%	NO PRESENTA

FISURAS			0.00	0.00%	0.00%	NO PRESENTA			0.00	0.00%	0.00%	NO PRESENTA	
GRIETAS	12.50	11.25	1.25	90.00%	10.00%	SEVERO	0.78	0.56	0.22	71.79%	28.21%	SEVERO	
VIGAS							LOSAS						
TIPO DE PATOLOGIA	AREA DE LA MUESTRA (m2)	AREA AFECTADA (m2)	AREA NO AFECTADA (m2)	% DE AREA AFECTADA	% DE AREA NO AFECTADA	NIVEL DE SEVERIDAD	AREA DE LA MUESTRA (m2)	AREA AFECTADA (m2)	AREA NO AFECTADA (m2)	% DE AREA AFECTADA	% DE AREA NO AFECTADA	NIVEL DE SEVERIDAD	
HUMEDAD			0.00	0.00%	0.00%	NO PRESENTA			0.00	0.00%	0.00%	NO PRESENTA	
SUCIEDAD			0.00	0.00%	0.00%	NO PRESENTA			0.00	0.00%	0.00%	NO PRESENTA	
EFLORESCENCIA			0.00	0.00%	0.00%	NO PRESENTA			0.00	0.00%	0.00%	NO PRESENTA	
EROSION			0.00	0.00%	0.00%	NO PRESENTA			0.00	0.00%	0.00%	NO PRESENTA	
FISURAS			0.00	0.00%	0.00%	NO PRESENTA			0.00	0.00%	0.00%	NO PRESENTA	
GRIETAS			0.00	0.00%	0.00%	NO PRESENTA			0.00	0.00%	0.00%	NO PRESENTA	
NIVEL DE SEVERIDAD PREDOMINANTE			SEVERO

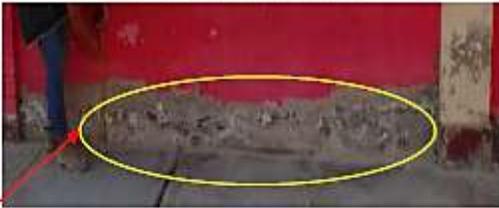
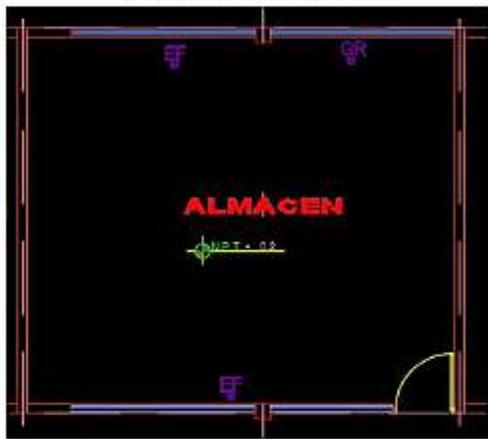
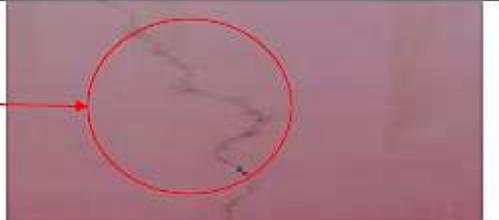
Provincia:		Lambayeque		TESISTAS		BURGA IRIGOIN JHARIKA HEVELIN GOICOCHEA AGUILAR JOSELITO							
Región:		Lambayeque		Ambiente		ALMACEN							
ORDEN DE DAÑO				DESCRIPCION									
HU				HUMEDAD									
SU				SUCIEDAD									
EF				EFLORESCENCIA									
ER				EROSION									
FI				FISURAS

GR				GRIETA									
ELEMENTOS A ANALIZAR													
DESCRIPCION	SOBRECIMIENTO	MURO	COLUMNA	VIGA	LOSA								
MARCAR (X)	0	X	X	X	X								
NIVEL DE SEVERIDAD		NO PRESENTA(NP)	LEVE (L) 0% 40%	MODERADO(M) 40%-60%	SEVERO (S) 60%-100%								
PATOLOGIAS IDENTIFICADAS - MUESTRA N°1													
ANALISIS DE ELEMENTOS													
MUROS							COLUMNAS						
TIPO DE PATOLOGIA	AREA DE LA MUESTRA (m2)	AREA AFECTADA (m2)	AREA NO AFECTADA (m2)	% DE AREA AFECTADA	% DE AREA NO AFECTADA	NIVEL DE SEVERIDAD	AREA DE LA MUESTRA (m2)	AREA AFECTADA (m2)	AREA NO AFECTADA (m2)	% DE AREA AFECTADA	% DE AREA NO AFECTADA	NIVEL DE SEVERIDAD	
HUMEDAD			0.00	0.00%	0.00%	NO PRESENTA			0.00	0.00%	0.00%	NO PRESENTA	
SUCIEDAD			0.00	0.00%	0.00%	NO PRESENTA			0.00	0.00%	0.00%	NO PRESENTA	
EFLORESCENCIA	20.00	13.56	6.44	67.80%	32.20%	SEVERO			0.00	0.00%	0.00%	NO PRESENTA	
EROSION			0.00	0.00%	0.00%	NO PRESENTA			0.00	0.00%	0.00%	NO PRESENTA

FISURAS			0.00	0.00%	0.00%	NO PRESENTA			0.00	0.00%	0.00%	NO PRESENTA	
GRIETAS	20.00	12.50	7.50	62.50%	37.50%	SEVERO			0.00	0.00%	0.00%	NO PRESENTA	
VIGAS							LOSAS						
ELEMENTOS							ELEMENTOS						
TIPO DE PATOLOGIA	AREA DE LA MUESTRA (m2)	AREA AFECTADA (m2)	AREA NO AFECTADA (m2)	% DE AREA AFECTADA	% DE AREA NO AFECTADA	NIVEL DE SEVERIDAD	AREA DE LA MUESTRA (m2)	AREA AFECTADA (m2)	AREA NO AFECTADA (m2)	% DE AREA AFECTADA	% DE AREA NO AFECTADA	NIVEL DE SEVERIDAD	
HUMEDAD			0.00	0.00%	0.00%	NO PRESENTA			0.00	0.00%	0.00%	NO PRESENTA	
SUCIEDAD			0.00	0.00%	0.00%	NO PRESENTA			0.00	0.00%	0.00%	NO PRESENTA	
EFLORESCENCIA			0.00	0.00%	0.00%	NO PRESENTA			0.00	0.00%	0.00%	NO PRESENTA	
EROSION			0.00	0.00%	0.00%	NO PRESENTA			0.00	0.00%	0.00%	NO PRESENTA	
FISURAS			0.00	0.00%	0.00%	NO PRESENTA			0.00	0.00%	0.00%	NO PRESENTA	
GRIETAS			0.00	0.00%	0.00%	NO PRESENTA			0.00	0.00%	0.00%	NO PRESENTA	
NIVEL DE SEVERIDAD PREDOMINANTE		SEVERO

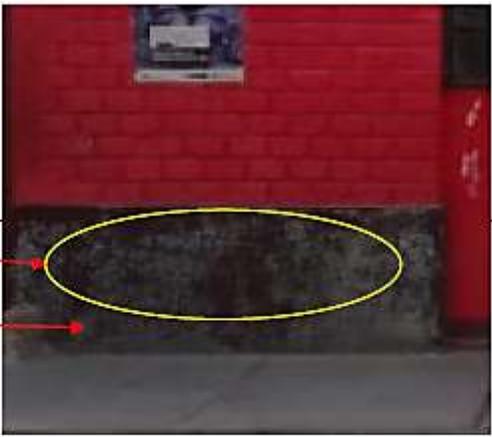
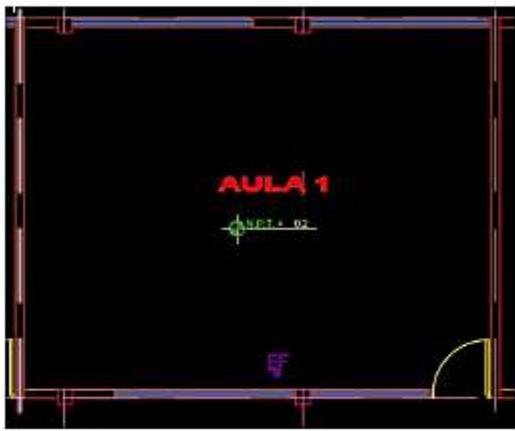
ciudad: Ilimo			Institución Educativa: 10119 Tumi de Oro-Modulo II									
Distrito: Ilimo			DATOS DE LA INSPECCIÓN									
Provincia: Lambayeque			TESISTAS: BURGA IRIGOIN JHARIXA HEVELIN GOICOCHEA AGULAR JOSELITO									
Región: Lambayeque			Ambiente: AULA 1									
			ORDEN DE DAÑO									
			HU									
			SU									
LEYENDA DE DAÑOS			EF									
			ER									
			FI									
			GR									
			ELEMENTOS A ANALIZAR

DESCRIPCION	SOBRECIMIENTO	MURO	COLUMNA	VIGA	LOSA							
MARCAR (X)	0	X	X	X	X							
NIVEL DE SEVERIDAD		NO PRESENTA(NP)	LEVE (L) 0% - 40%	MODERADO(M) 40%-60%	SEVERO (S) 60%-100%							
PATOLOGIAS IDENTIFICADAS - MUESTRA N°1												
ANALISIS DE ELEMENTOS												
MUROS							COLUMNAS					
TIPO DE PATOLOGIA	AREA DE LA MUESTRA (m2)	AREA AFECTADA (m2)	AREA NO AFECTADA (m2)	% DE AREA AFECTADA	% DE AREA NO AFECTADA	NIVEL DE SEVERIDAD	AREA DE LA MUESTRA (m2)	AREA AFECTADA (m2)	AREA NO AFECTADA (m2)	% DE AREA AFECTADA	% DE AREA NO AFECTADA	NIVEL DE SEVERIDAD
HUMEDAD			0.00	0.00%	0.00%	NO PRESENTA			0.00	0.00%	0.00%	NO PRESENTA
SUCIEDAD			0.00	0.00%	0.00%	NO PRESENTA			0.00	0.00%	0.00%	NO PRESENTA
EFLORESCENCIA	15.00	9.02	5.98	60.13%	39.87%	SEVERO			0.00	0.00%	0.00%	NO PRESENTA
EROSION			0.00	0.00%	0.00%	NO PRESENTA			0.00	0.00%	0.00%	NO PRESENTA
FISURAS			0.00	0.00%	0.00%	NO PRESENTA			0.00	0.00%	0.00%	NO PRESENTA

GRIETAS			0.00	0.00%	0.00%	NO PRESENTA			0.00	0.00%	0.00%	NO PRESENTA
VIGAS							LOSAS					
TIPO DE PATOLOGIA	AREA DE LA MUESTRA (m2)	AREA AFECTADA (m2)	AREA NO AFECTADA (m2)	% DE AREA AFECTADA	% DE AREA NO AFECTADA	NIVEL DE SEVERIDAD	AREA DE LA MUESTRA (m2)	AREA AFECTADA (m2)	AREA NO AFECTADA (m2)	% DE AREA AFECTADA	% DE AREA NO AFECTADA	NIVEL DE SEVERIDAD
HUMEDAD			0.00	0.00%	0.00%	NO PRESENTA			0.00	0.00%	0.00%	NO PRESENTA
SUCIEDAD			0.00	0.00%	0.00%	NO PRESENTA			0.00	0.00%	0.00%	NO PRESENTA
EFLORESCENCIA			0.00	0.00%	0.00%	NO PRESENTA			0.00	0.00%	0.00%	NO PRESENTA
EROSION			0.00	0.00%	0.00%	NO PRESENTA			0.00	0.00%	0.00%	NO PRESENTA
FISURAS			0.00	0.00%	0.00%	NO PRESENTA			0.00	0.00%	0.00%	NO PRESENTA
GRIETAS			0.00	0.00%	0.00%	NO PRESENTA			0.00	0.00%	0.00%	NO PRESENTA
NIVEL DE SEVERIDAD PREDOMINANTE		SEVERO

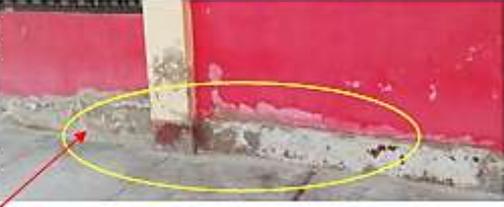
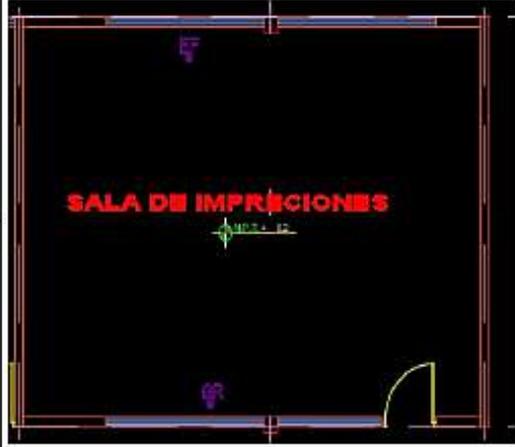
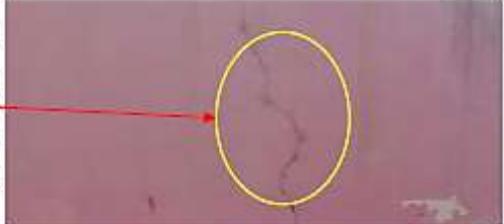
Provincia:	Lambayeque		TESISTAS		BURGA IRIGOIN JHARIKA HEVELIN GOICOICHEA AGUILAR JOSELITO																					
Región:			Ambiente		SALA DE IMPRESION

ORDEN DE DAÑO	DESCRIPCION	HU	HUMEDAD	SU	SUCIEDAD	EF	EFLORESCENCIA	ER	EROSION	FI	FISURAS	GR	GRIETA				
ORDEN DE DAÑO	DESCRIPCION																									
HU	HUMEDAD																									
SU	SUCIEDAD																									
EF	EFLORESCENCIA																									
ER	EROSION																									
FI	FISURAS																									
GR	GRIETA																									
LEYENDA DE DAÑOS			ELEMENTOS A ANALIZAR																							
DESCRIPCION	SOBRECIMENTOS		MURO	COLUMNA	VIGA	LOSA																				
MARCAR (X)	0		X	X	X	X																				
NIVEL DE SEVERIDAD			NO PRESENTA(NP)	LEVE (L) 0% 40%	MODERADO(M) 40%-60%	SEVERO (S) 60%-100%																				
			PATOLOGIAS IDENTIFICADAS			ANALISIS DE ELEMENTOS																				
			MUROS				COLUMNAS																			
TIPO DE PATOLOGIA	AREA DE LA MUESTRA (m ²)	AREA AFECTADA (m ²)	AREA NO AFECTADA (m ²)	% DE AREA AFECTADA	% DE AREA NO AFECTADA	NIVEL DE SEVERIDAD	AREA DE LA MUESTRA (m ²)	AREA AFECTADA (m ²)	AREA NO AFECTADA (m ²)	% DE AREA AFECTADA	% DE AREA NO AFECTADA	NIVEL DE SEVERIDAD														
HUMEDAD			0.00	0.00%	0.00%	NO PRESENTA			0.00	0.00%	0.00%	NO PRESENTA														
SUCIEDAD			0.00	0.00%	0.00%	NO PRESENTA			0.00	0.00%	0.00%	NO PRESENTA														
EFLORESCENCIA	30.00	19.20	10.80	64.00%	36.00%	SEVERO	0.90	0.56	0.34	62.22%	37.78%	SEVERO														
EROSION			0.00	0.00%	0.00%	NO PRESENTA			0.00	0.00%	0.00%	NO PRESENTA														
FISURAS			0.00	0.00%	0.00%	NO PRESENTA			0.00	0.00%	0.00%	NO PRESENTA														
GRIETAS	30.00	21.00	9.00	70.00%	30.00%	SEVERO			0.00	0.00%	0.00%	NO PRESENTA														
			VIGAS				LOSAS																			
TIPO DE PATOLOGIA	AREA DE LA MUESTRA (m ²)	AREA AFECTADA (m ²)	AREA NO AFECTADA (m ²)	% DE AREA AFECTADA	% DE AREA NO AFECTADA	NIVEL DE SEVERIDAD	AREA DE LA MUESTRA (m ²)	AREA AFECTADA (m ²)	AREA NO AFECTADA (m ²)	% DE AREA AFECTADA	% DE AREA NO AFECTADA	NIVEL DE SEVERIDAD														
HUMEDAD			0.00	0.00%	0.00%	NO PRESENTA			0.00	0.00%	0.00%	NO PRESENTA														
SUCIEDAD			0.00	0.00%	0.00%	NO PRESENTA			0.00	0.00%	0.00%	NO PRESENTA														
EFLORESCENCIA			0.00	0.00%	0.00%	NO PRESENTA			0.00	0.00%	0.00%	NO PRESENTA														
EROSION			0.00	0.00%	0.00%	NO PRESENTA			0.00	0.00%	0.00%	NO PRESENTA														
FISURAS			0.00	0.00%	0.00%	NO PRESENTA			0.00	0.00%	0.00%	NO PRESENTA														
GRIETAS			0.00	0.00%	0.00%	NO PRESENTA			0.00	0.00%	0.00%	NO PRESENTA														
NIVEL DE SEVERIDAD PREDOMINANTE			SEVERO

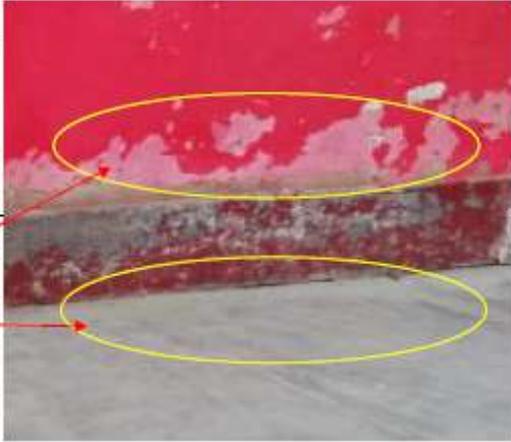
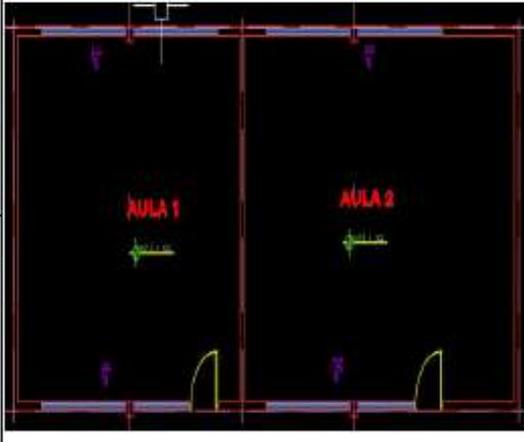
ciudad	Illimo		Institución Educativa		10119 TUMI DE ORO-MODULO III								
Distrito:			DATOS DE LA INSPECCION										
Provincia:			TESISTAS		BURGA IRIGOIN JHARIXA HEVELIN								
Distrito:			TESISTAS		GOICOCHEA AGUILAR JOSELITO								
Región:			Ambiente		AULA 1 Y 2								
			ORDEN DE DAÑO		DESCRIPCIÓN								
			HU		HUMEDAD								
			SU		SUCIEDAD								
LEVENDA DE DAÑOS			EF		EFLORESCENCIA								
			ER		EROSION

FI		FISURAS								
			GR		GRIETA								
ELEMENTOS A ANALIZAR													
DESCRIPCION	SOBRECIMIENTO	MURO	COLUMNA	VIGA	PISO								
MARCAR (X)	0	X	X	X	X								
NIVEL DE SEVERIDAD		NO PRESENTA(NP)	LEVE (L) 0%-40%	MODERADO(M) 40%-60%	SEVERO (S) 60%-100%								
PATOLOGIAS IDENTIFICADAS - MUESTRA N°1													
ANALISIS DE ELEMENTOS													
MUROS							COLUMNAS						
TIPO DE PATOLOGIA	AREA DE LA MUESTRA (m2)	AREA AFECTADA (m2)	AREA NO AFECTADA (m2)	% DE AREA AFECTADA	% DE AREA NO AFECTADA	NIVEL DE SEVERIDAD	AREA DE LA MUESTRA (m2)	AREA AFECTADA (m2)	AREA NO AFECTADA (m2)	% DE AREA AFECTADA	% DE AREA NO AFECTADA	NIVEL DE SEVERIDAD	
HUMEDAD			0.00	0.00%	0.00%	NO PRESENTA			0.00	0.00%	0.00%	NO PRESENTA	
SUCIEDAD			0.00	0.00%	0.00%	NO PRESENTA			0.00	0.00%	0.00%	NO PRESENTA	
EFLORESCENCIA	36.00	19.50	16.50	54.17%	45.83%	MODERADO			0.00	0.00%	0.00%	NO PRESENTA	
EROSION			0.00	0.00%	0.00%	NO PRESENTA			0.00	0.00%	0.00%	NO PRESENTA

FISURAS			0.00	0.00%	0.00%	NO PRESENTA			0.00	0.00%	0.00%	NO PRESENTA	
GRIETAS	4.50	1.88	2.63	41.67%	58.33%	MODERADO			0.00	0.00%	0.00%	NO PRESENTA	
VIGAS							PISO						
TIPO DE PATOLOGIA	AREA DE LA MUESTRA (m2)	AREA AFECTADA (m2)	AREA NO AFECTADA (m2)	% DE AREA AFECTADA	% DE AREA NO AFECTADA	NIVEL DE SEVERIDAD	AREA DE LA MUESTRA (m2)	AREA AFECTADA (m2)	AREA NO AFECTADA (m2)	% DE AREA AFECTADA	% DE AREA NO AFECTADA	NIVEL DE SEVERIDAD	
HUMEDAD			0.00	0.00%	0.00%	NO PRESENTA			0.00	0.00%	0.00%	NO PRESENTA	
SUCIEDAD			0.00	0.00%	0.00%	NO PRESENTA			0.00	0.00%	0.00%	NO PRESENTA	
EFLORESCENCIA			0.00	0.00%	0.00%	NO PRESENTA			0.00	0.00%	0.00%	NO PRESENTA	
EROSION			0.00	0.00%	0.00%	NO PRESENTA			0.00	0.00%	0.00%	NO PRESENTA	
FISURAS			0.00	0.00%	0.00%	NO PRESENTA			0.00	0.00%	0.00%	NO PRESENTA	
GRIETAS			0.00	0.00%	0.00%	NO PRESENTA	12.00	7.32	4.68	61.00%	39.00%	SEVERO	
NIVEL DE SEVERIDAD PREDOMINANTE		MODERADO

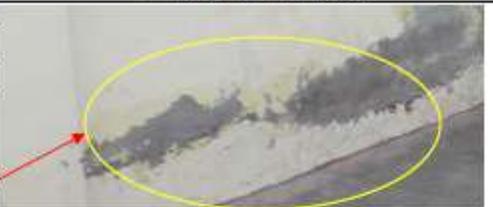
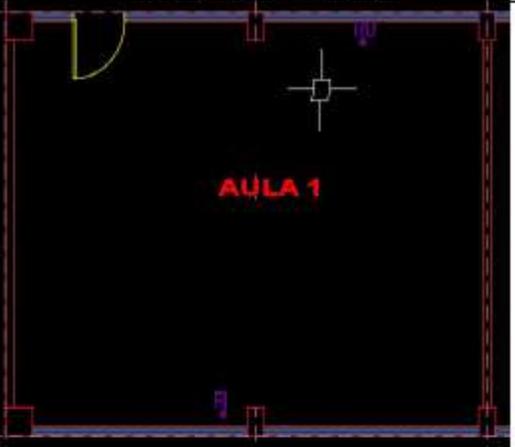
ciudad	Íllimo	Institución Educativa		10120 Félix Ramon Tello Rojas-Modulo III									
Distrito:		Íllimo		DATOS DE LA INSPECCIÓN									
Provincia:	Lambayeque	TESISTAS		BURGA IRIGOIN JHARIYA HEVELIN GOICOCHEA AGUILAR JOSELITO									
Región:	Lambayeque	Ambiente		AULA 1									
ORDEN DE DAÑO		DESCRIPCION											
HU		HUMEDAD											
SU		SUCIEDAD											
EF		EFLORESCENCIA											
ER		EROSION

FI		FISURAS											
GR		GRIETA											
ELEMENTOS A ANALIZAR													
DESCRIPCION	SOBRECIMIENTO	MURO	COLUMNA	VIGA	LOSA								
MARCAR (X)	0	X	X	X	X								
NIVEL DE SEVERIDAD		NO PRESENTA(NP)	LEVE (L) 0% - 40%	MODERADO(M) 40% -60%	SEVERO (S) 60%-100%								
PATOLOGIAS IDENTIFICADAS - MUESTRA N°1													
ANALISIS DE ELEMENTOS													
MUROS							COLUMNAS						
TIPO DE PATOLOGIA	AREA DE LA MUESTRA (m2)	AREA AFECTADA (m2)	AREA NO AFECTADA (m2)	% DE AREA AFECTADA	% DE AREA NO AFECTADA	NIVEL DE SEVERIDAD	AREA DE LA MUESTRA (m2)	AREA AFECTADA (m2)	AREA NO AFECTADA (m2)	% DE AREA AFECTADA	% DE AREA NO AFECTADA	NIVEL DE SEVERIDAD	
HUMEDAD	24.00	11.78	12.22	49.08%	50.92%	MODERADO			0.00	0.00%	0.00%	NO PRESENTA	
SUCIEDAD			0.00	0.00%	0.00%	NO PRESENTA			0.00	0.00%	0.00%	NO PRESENTA	
EFLORESCENCIA			0.00	0.00%	0.00%	NO PRESENTA			0.00	0.00%	0.00%	NO PRESENTA	
EROSION			0.00	0.00%	0.00%	NO PRESENTA			0.00	0.00%	0.00%	NO PRESENTA

FISURAS			0.00	0.00%	0.00%	NO PRESENTA			0.00	0.00%	0.00%	NO PRESENTA	
GRIETAS	24.00	12.00	12.00	50.00%	50.00%	MODERADO			0.00	0.00%	0.00%	NO PRESENTA	
VIGAS							LOSAS						
TIPO DE PATOLOGIA	AREA DE LA MUESTRA (m2)	AREA AFECTADA (m2)	AREA NO AFECTADA (m2)	% DE AREA AFECTADA	% DE AREA NO AFECTADA	NIVEL DE SEVERIDAD	AREA DE LA MUESTRA (m2)	AREA AFECTADA (m2)	AREA NO AFECTADA (m2)	% DE AREA AFECTADA	% DE AREA NO AFECTADA	NIVEL DE SEVERIDAD	
HUMEDAD			0.00	0.00%	0.00%	NO PRESENTA			0.00	0.00%	0.00%	NO PRESENTA	
SUCIEDAD			0.00	0.00%	0.00%	NO PRESENTA			0.00	0.00%	0.00%	NO PRESENTA	
EFLORESCENCIA			0.00	0.00%	0.00%	NO PRESENTA			0.00	0.00%	0.00%	NO PRESENTA	
EROSION			0.00	0.00%	0.00%	NO PRESENTA			0.00	0.00%	0.00%	NO PRESENTA	
FISURAS			0.00	0.00%	0.00%	NO PRESENTA			0.00	0.00%	0.00%	NO PRESENTA	
GRIETAS			0.00	0.00%	0.00%	NO PRESENTA			0.00	0.00%	0.00%	NO PRESENTA	
NIVEL DE SEVERIDAD PREDOMINANTE	MODERADO
