ESCUELA PROFESIONAL DE INGENIERÍA CIVIL

TESIS

**“VULNERABILIDAD SÍSMICA Y ESTRUCTURAL EN
LAS INSTITUCIONES EDUCATIVAS PÚBLICAS DE
NIVEL PRIMARIO Y SECUNDARIO DE LA CIUDAD
DE ÍLLIMO”**

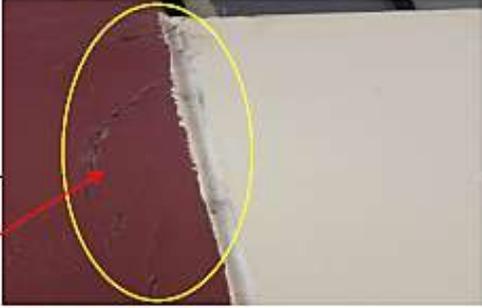
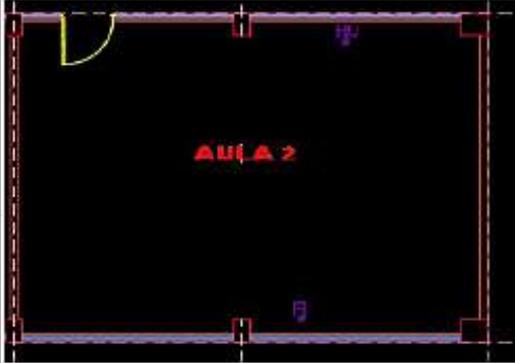
ciudad	Illimo	Institución Educativa	10120 Felix Ramon Tello Rojas-Modulo III										
Distrito:	Illimo	DATOS DE LA INSPECCION											
Provincia:	Lambayeque	TESISTAS	BURGA IRIGOIN JHARIXA HEVELIN GOICOICHEA AGUILAR JOSELITO										
Región:	Lambayeque	Ambiente	AULA 2										
ORDEN DE DAÑO			DESCRIPCION										
HU			HUMEDAD										
SU			SUCIEDAD										
EF			EFLORESCENCIA										
ER			EROSION

FI			FISURAS										
GR			GRIETA										
ELEMENTOS A ANALIZAR													
DESCRIPCION	SOBRECIMIENTO	MURO	COLUMNA	VIGA	LOSA								
MARCAR (X)	0	X	X	X	X								
NIVEL DE SEVERIDAD		NO PRESENTA (NP)	LEVE (L) 0%	MODERADO (M) 40%	SEVERO (S) 60%-100%								
PATOLOGIAS IDENTIFICADAS - MUESTRA N°1													
ANALISIS DE ELEMENTOS													
MUROS							COLUMNAS						
S							ELEMENTOS						
TIPO DE PATOLOGIA	AREA DE LA MUESTRA (m ²)	AREA AFECTADA (m ²)	AREA NO AFECTADA (m ²)	% DE AREA AFECTADA	% DE AREA NO AFECTADA	NIVEL DE SEVERIDAD	AREA DE LA MUESTRA (m ²)	AREA AFECTADA (m ²)	AREA NO AFECTADA (m ²)	% DE AREA AFECTADA	% DE AREA NO AFECTADA	NIVEL DE SEVERIDAD	
HUMEDAD				0.00%	0.00%	NO PRESENTA			0.00	0.00%	0.00%	NO PRESENTA	
SUCIEDAD				0.00%	0.00%	NO PRESENTA			0.00	0.00%	0.00%	NO PRESENTA	
EFLORESCENCIA				0.00%	0.00%	NO PRESENTA			0.00	0.00%	0.00%	NO PRESENTA	
EROSION				0.00%	0.00%	NO PRESENTA			0.00	0.00%	0.00%	NO PRESENTA

FISURAS				0.00%	0.00%	NO PRESENTA			0.00	0.00%	0.00%	NO PRESENTA	
GRIETAS	6.00	3.43	2.55	57.50%	42.50%	MODERADO	0.90	0.43	0.45	50.00%	50.00%	MODERADO	
VIGAS							LOSAS						
ELEMENTOS							ELEMENTOS						
TIPO DE PATOLOGIA	AREA DE LA MUESTRA (m ²)	AREA AFECTADA (m ²)	AREA NO AFECTADA (m ²)	% DE AREA AFECTADA	% DE AREA NO AFECTADA	NIVEL DE SEVERIDAD	AREA DE LA MUESTRA (m ²)	AREA AFECTADA (m ²)	AREA NO AFECTADA (m ²)	% DE AREA AFECTADA	% DE AREA NO AFECTADA	NIVEL DE SEVERIDAD	
HUMEDAD			0.00	0.00%	0.00%	NO PRESENTA			0.00	0.00%	0.00%	NO PRESENTA	
SUCIEDAD			0.00	0.00%	0.00%	NO PRESENTA			0.00	0.00%	0.00%	NO PRESENTA	
EFLORESCENCIA			0.00	0.00%	0.00%	NO PRESENTA			0.00	0.00%	0.00%	NO PRESENTA	
EROSION			0.00	0.00%	0.00%	NO PRESENTA			0.00	0.00%	0.00%	NO PRESENTA	
FISURAS			0.00	0.00%	0.00%	NO PRESENTA			0.00	0.00%	0.00%	NO PRESENTA	
GRIETAS			0.00	0.00%	0.00%	NO PRESENTA			0.00	0.00%	0.00%	NO PRESENTA

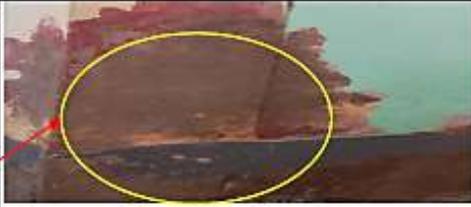
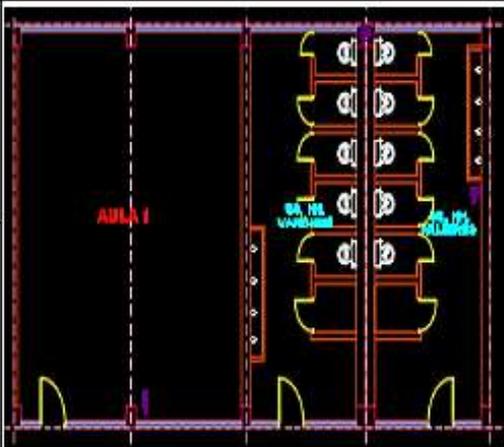
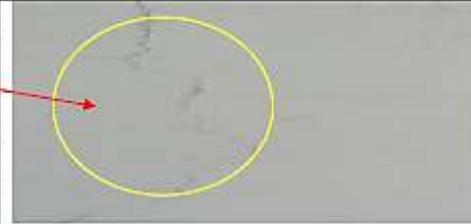
ciudad: Íllimo		Institución Educativa: 10120 Felix Ramon Tello Rojas-											
Distrito: Íllimo													
Provincia: Lambayeque		DATOS DE LA INSPECCIÓN											
Región: Lambayeque		TESISTAS: BURGA IRIGOIN JHARIXA HEVELIN GOICOCHEA AGUILAR JOSELITO											
		Ambiente: AULA 1 Y SS.HH											
		ORDEN DE DAÑO											
		HU: HUMEDAD											
		SU: SUCIEDAD											
LEYENDA DE DAÑOS		EF: EFLORESCENCIA

ER: EROSION											
		FI: FISURAS											
		GR: GRIETA											
ELEMENTOS A ANALIZAR													
DESCRIPCION	SOBRECIMIENTO	MURO	COLUMNA	VIGA	LOSA								
MARCAR (X)	0	X	X	X	X								
NIVEL DE SEVERIDAD		NO PRESENTA(NP)	LEVE (L) 0% - 40%	MODERADO(M) 40%-60%	SEVERO (S) 60%-100%								
PATOLOGIAS IDENTIFICADAS - MUESTRA N°1													
ANALISIS DE ELEMENTOS													
MUROS							COLUMNAS						
S							ELEMENTOS						
TIPO DE PATOLOGIA	AREA DE LA MUESTRA (m ²)	AREA AFECTADA (m ²)	AREA NO AFECTADA (m ²)	% DE AREA AFECTADA	% DE AREA NO AFECTADA	NIVEL DE SEVERIDAD	AREA DE LA MUESTRA (m ²)	AREA AFECTADA (m ²)	AREA NO AFECTADA (m ²)	% DE AREA AFECTADA	% DE AREA NO AFECTADA	NIVEL DE SEVERIDAD	
HUMEDAD	12.00	5.56	6.44	46.33%	53.67%	MODERADO	0.90	0.45	0.45	50.00%	50.00%	MODERADO	
SUCIEDAD			0.00	0.00%	0.00%	NO PRESENTA			0.00	0.00%	0.00%	NO PRESENTA	
EFLORESCENCIA			0.00	0.00%	0.00%	NO PRESENTA			0.00	0.00%	0.00%	NO PRESENTA

EROSION			0.00	0.00%	0.00%	NO PRESENTA			0.00	0.00%	0.00%	NO PRESENTA	
FISURAS			0.00	0.00%	0.00%	NO PRESENTA			0.00	0.00%	0.00%	NO PRESENTA	
GRIETAS	12.00	5.62	6.38	46.83%	53.17%	MODERADO			0.00	0.00%	0.00%	NO PRESENTA	
VIGAS							LOSAS						
ELEMENTOS							ELEMENTOS						
TIPO DE PATOLOGIA	AREA DE LA MUESTRA (m ²)	AREA AFECTADA (m ²)	AREA NO AFECTADA (m ²)	% DE AREA AFECTADA	% DE AREA NO AFECTADA	NIVEL DE SEVERIDAD	AREA DE LA MUESTRA (m ²)	AREA AFECTADA (m ²)	AREA NO AFECTADA (m ²)	% DE AREA AFECTADA	% DE AREA NO AFECTADA	NIVEL DE SEVERIDAD	
HUMEDAD			0.00	0.00%	0.00%	NO PRESENTA			0.00	0.00%	0.00%	NO PRESENTA	
SUCIEDAD			0.00	0.00%	0.00%	NO PRESENTA			0.00	0.00%	0.00%	NO PRESENTA	
EFLORESCENCIA			0.00	0.00%	0.00%	NO PRESENTA			0.00	0.00%	0.00%	NO PRESENTA	
EROSION			0.00	0.00%	0.00%	NO PRESENTA			0.00	0.00%	0.00%	NO PRESENTA	
FISURAS			0.00	0.00%	0.00%	NO PRESENTA			0.00	0.00%	0.00%	NO PRESENTA

GRIETAS			0.00	0.00%	0.00%	NO PRESENTA			0.00	0.00%	0.00%	NO PRESENTA	
NIVEL DE SEVERIDAD PREDOMINANTE		MODERADO

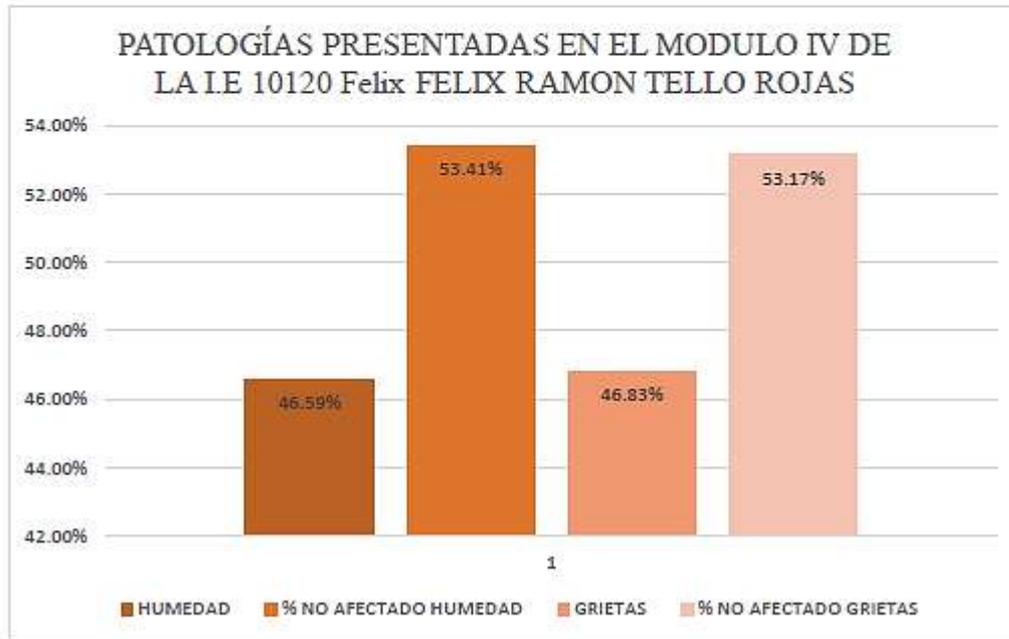
I.E N° 10120 FELIX RAMON TELLO ROJAS MODULO IV						
AREA TOTAL (m ²)	LESIONES	AREA AFECTADA (m ²)	% DE AREA AFECTADA	AREA NO AFECTADA	% AREA NO AFECTADA	NIVEL DE SEVERIDAD
12.90	HUMEDAD	6.01	46.59%	6.89	53.41%	MODERADO
12.00	GRIETAS	5.62	46.83%	6.38	53.17%	MODERADO
