**FACULTAD DE INGENIERIA, ARQUITECTURA Y
URBANISMO
ESCUELA PROFESIONAL DE INGENIERIA CIVIL**

**TESIS
EVALUACIÓN DE LA VULNERABILIDAD
ESTRUCTURAL, APLICANDO LA NORMA ACI-562,
EN INSTITUCIONES EDUCATIVAS PUBLICAS DE
NIVEL PRIMARIO DEL DISTRITO DE CHICLAYO**

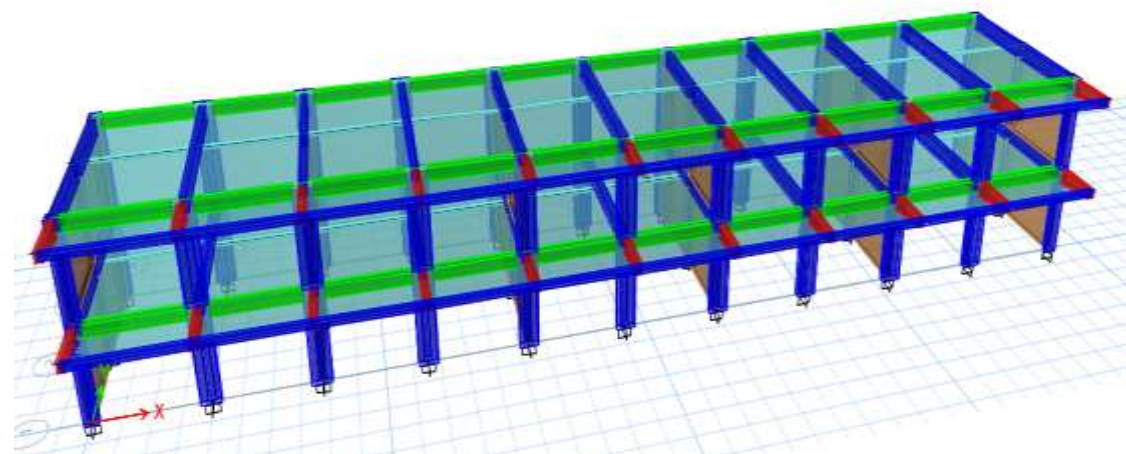
Modelamiento del Módulo 03 de la I.E N°10022

Evaluando las estructuras que conforman la I.E N°10022 “Miguel Muro Zapata”, nos resulta que en el módulo 03, tanto el primer nivel como el segundo nivel son vulnerables en la dirección X

Figura 15: Modelamiento del Módulo 03 de la I.E N°10022, con un $f'c$ de 196.26 kg/cm², empleando el software Etabs v16.2.1

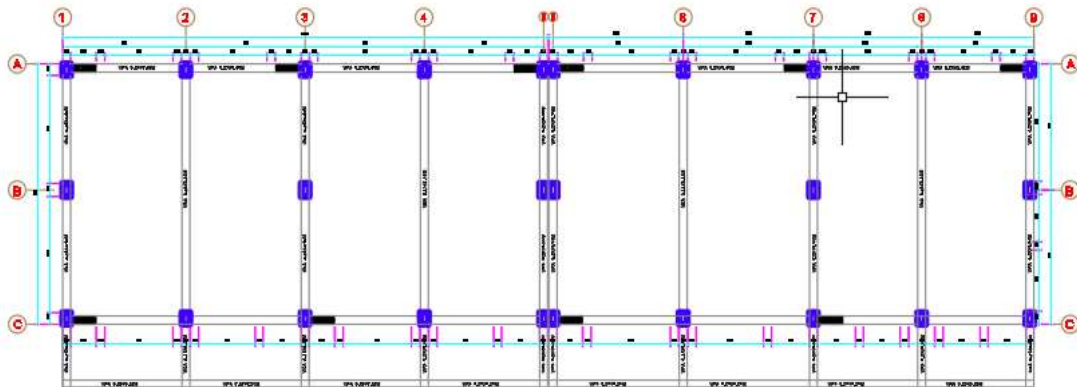
Reforzamiento del Módulo 03 de la I.E N°10828

Figura 27: Ubicación de los muros de corte propuestos para rigidizar la estructura
Fuente: Elaboración propia

El diseño de una reparación debe considerar la compatibilidad de los materiales de reparación con los materiales de la estructura existente	Para la realización del concreto, el cemento y agregados
El diseño de reparación debe considerar la ubicación y los detalles del refuerzo	Ver figura 27 y 29

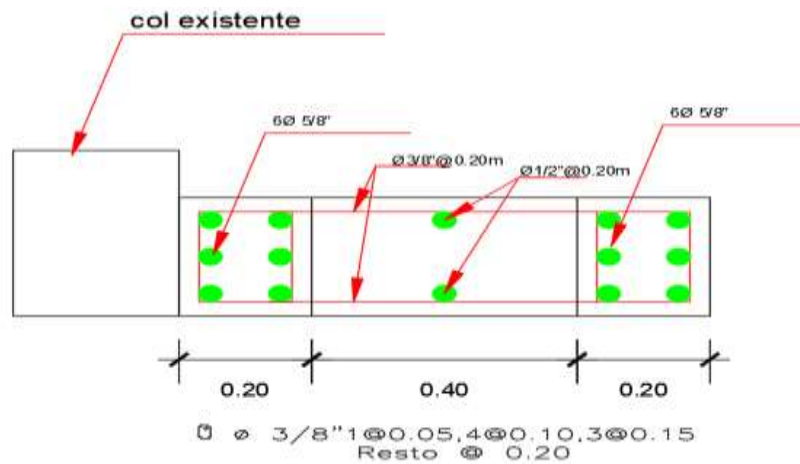
Detalle del muro de corte en la I.E N°10828

Figura 28: Detalle del muro de corte para la I.E N°10828
Fuente: Elaboración propia

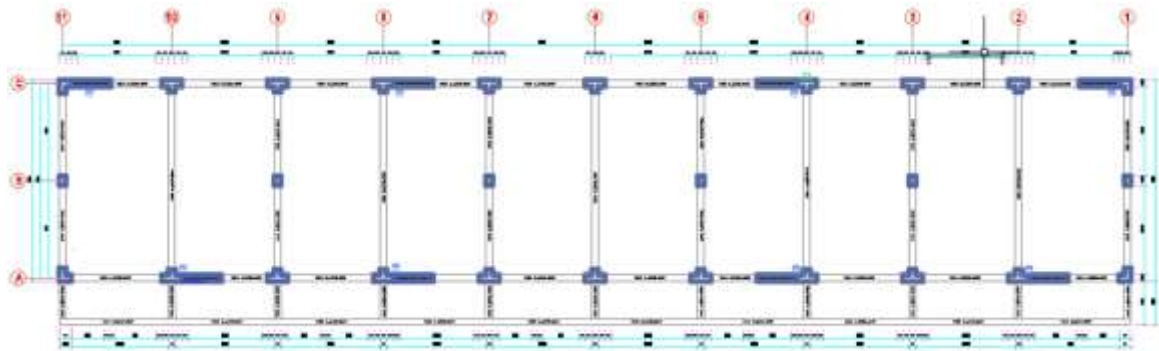
Reforzamiento del Módulo 03 de la I.E N°10022

Así mismo el Módulo 03 del colegio “Miguel Muro Zapata”, también se le ha hecho un reforzamiento estructural para poder cumplir con lo estipulado en la NTP E.030

Figura 29: Ubicación de los muros de corte propuestos para rigidizar la estructura
Fuente: Elaboración propia

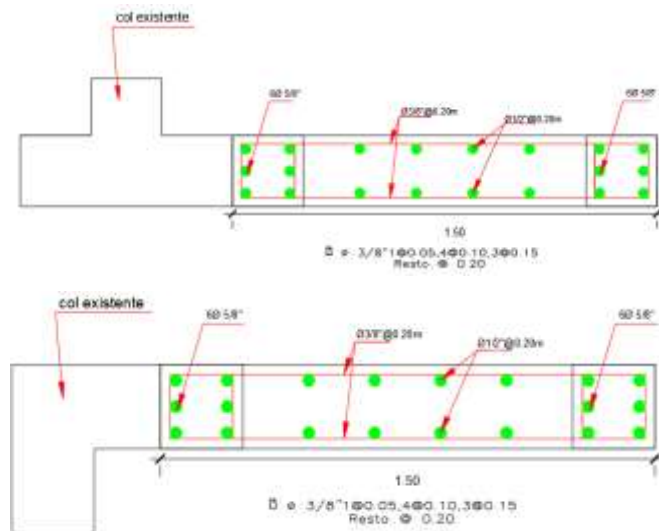
Detalle del muro de corte en la I.E N°10022

Figura 30: Detalle de muro de corte para la I.E N°10022
Fuente: Elaboración propia

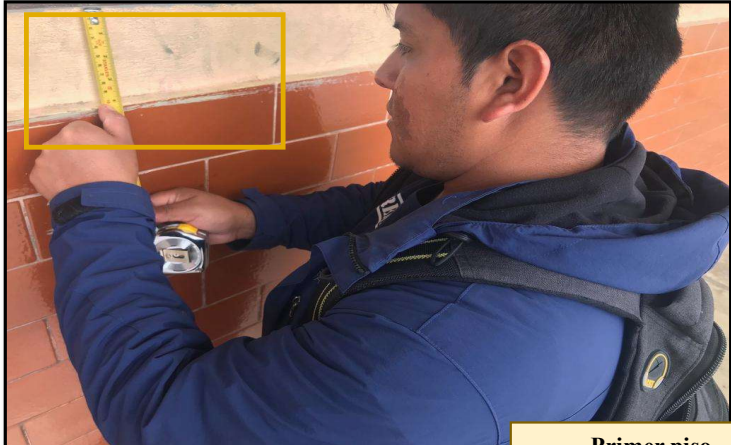
Datos generales		Datos técnicos		Fotografía de la muestra			
Modulo	M-3	Antigüedad	37 años

Colegio	N° 10828 "Excosome"	Uso	Institucion Educativa				
Región	Lambayeque	Datos de la inspección					
Provincia	Chiclayo	Evaluadores	Barragan Piñin Jennifer				
Distrito	Chiclayo		Estela Coronel Elder				
Leyenda de daños		Fecha	12/10/2019				
		Orden de daños / Descripción					
		A	Humedad			E	Corrosión
		B	Suciedad			F	Grietas
		C	Eflorescencia			G	Fisuras
Elemento analizar		D	Erosión	H	Desprendimiento		
		Descripción		Sobrecimiento		Muros	
		Cantidad	20			20	
Niveles de severidad		L		Leve			
		M		Moderado			
		S		Severo

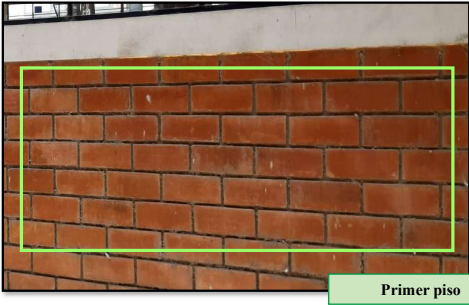
Datos generales		Datos técnicos				Fotografía de la muestra							
Modulo	M-1	Antigüedad	12 años

<p style="text-align: right; border: 1px solid green; padding: 2px;">Primer piso</p>							
Colegio	N° 11017 "Nicolas la Torre Garcia"	Uso	Institucion Educativa										
Región	Lambayeque	Datos de la inspección											
Provincia	Chiclayo	Evaluadores		Barragan Piñin Jennifer									
Distrito	Chiclayo			Estela Coronel Elder									
Leyenda de daños		Fecha											
		Orden de daños / descripcion											
		A	Humedad	E	Corrosión								
		B	Suciedad	F	Grietas								
		C	Eflorescencia	G	Fisuras								
Elemento analizar		Descripción		Sobrecimiento		Muros							
		Cantidad		10		12							
Niveles de severidad				L		Leve

M		Moderado							
				S		Severo							
ELEMENTO SOBRECIMIENTO							ELEMENTO MURO						
Tipo de patologia	área de la muestra (m2)	área afectada (m2)	área no afectada (m2)	% de área afectada	% de área no afectada	nivel de severidad	área de la muestra (m2)	área afectada (m2)	área no afectada (m2)	% de área afectada	% de área no afectada	nivel de severidad	
Humedad	5.36	-	5.309	-	99.05%	-	50.88	-	50.879	-	100.00%	-	
Suciedad		0.051		0.95%		L		0.059		0.12%		L	
Erosion		-		-		-		-		-		-	
Eflorescencia		-		-		-		-		-		-	
Corrosion		-		-		-		-		-		-	
Grietas		Longitud		-		-		-		-		-	
		Profundidad		-		-		-		-		-	
Fisuras		Longitud		0.0004		0.0066%		L		0.001		0.0021%	L
		Profundidad		-		-		-		-		-	
Desprendimiento		-		-		-		-		-		-	
Total		0.051		0.95%			0.060		0.12%

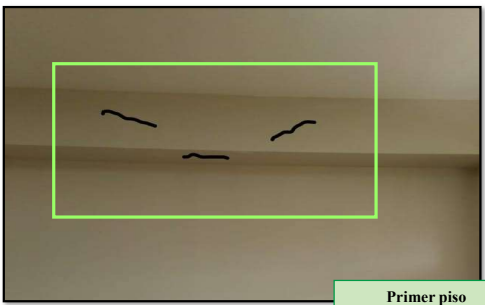
Datos generales		Datos técnicos				Fotografía de la muestra							
Modulo	M-1	Antigüedad	12 años

<p style="text-align: right; border: 1px solid green; padding: 2px;">Primer piso</p>							
Colegio	N° 10828 "Excosome"	Uso	Institucion Educativa										
Región	Lambayeque	Datos de la inspección											
Provincia	Chiclayo	Evaluadores		Barragan Piñin Jennifer									
Distrito	Chiclayo			Estela Coronel Elder									
Leyenda de daños		Fecha											
		Orden de daños / descripcion											
		A	Humedad	E	Corrosión								
		B	Suciedad	F	Grietas								
		C	Eflorescencia	G	Fisuras								
Elemento analizar		Descripción		Columna		Viga							
		Cantidad		16		19							
Niveles de severidad				L		Leve

M		Moderado							
				S		Severo							
ELEMENTO COLUMNA							ELEMENTO VIGA						
Tipo de patologia	área de la muestra (m2)	área afectada (m2)	área no afectada (m2)	% de área afectada	% de área no afectada	nivel de severidad	área de la muestra (m2)	área afectada (m2)	área no afectada (m2)	% de área afectada	% de área no afectada	nivel de severidad	
Humedad	35.84	-	35.77	-	99.80%	-	49.4	-	49.329	-	99.86%	-	
Suciedad		0.067		0.19%		L		0.069		0.14%		L	
Erosion		-		-		-		-		-		-	
Eflorescencia		-		-		-		-		-		-	
Corrosion		-		-		-		-		-		-	
Grietas		Longitud		-		-		-		-		-	
		Profundidad		-		-		-		-		-	
Fisuras		Longitud		0.004		0.0100%		L		0.0017		0.0035%	L
		Profundidad		-		-		-		-		-	
Desprendimiento		-		-		-		-		-		-	
Total		0.07		0.20%			0.071		0.143%

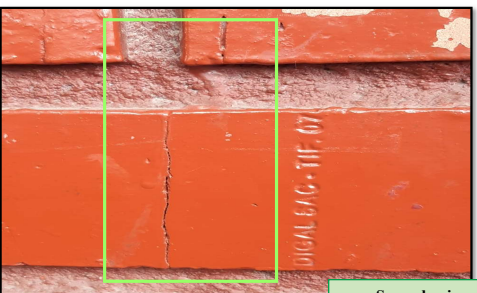
FICHA DE INSPECCIÓN										
		ANÁLISIS DE LA MUESTRA										
Datos generales		Datos técnicos		Fotografía de la muestra								
Modulo	M-1	Antigüedad	12 años

Colegio	N° 11017 "Nicolas la Torre Garcia"	Uso	Institucion Educativa									
Región	Lambayeque	Datos de la inspección										
Provincia	Chiclayo	Evaluadores		Barragan Piñin Jennifer								
Distrito	Chiclayo	Fecha		Estela Coronel Elder								
Leyenda de daños		Orden de daños / descripción										
		A	Humedad	E					Corrosión			
		B	Suciedad	F					Grietas			
		C	Eflorescencia	G					Fisuras			
Elemento analizar		Sobrecimiento		Muros								
		Cantidad		12								
Niveles de severidad		L		Leve								
		M		Moderado								
		S		Severo

ELEMENTO SOBRECIMIENTO												
ELEMENTO MURO												
Tipo de patología	área de la muestra (m2)	área afectada (m2)	área no afectada (m2)	% de área afectada	% de área no afectada	nivel de severidad	área de la muestra (m2)	área afectada (m2)	área no afectada (m2)	% de área afectada	% de área no afectada	nivel de severidad
Humedad	-	-	-	-	-	-	50.88	-	-	-	-	-
Suciedad	-	-	-	-	-	-	-	0.064	-	0.13%	-	L
Erosion	-	-	-	-	-	-	-	-	-	-	-	-
Eflorescencia	-	-	-	-	-	-	-	-	-	-	-	-
Corrosion	-	-	-	-	-	-	-	-	50.879	-	100.00%	-
Grietas	Longitud	-	-	-	-	-	-	-	-	-	-	-
	Profundidad	-	-	-	-	-	-	-	-	-	-	-
Fisuras	Longitud	-	-	-	-	-	-	0.001	-	0.0019%	-	L
	Profundidad	-	-	-	-	-	-	-	-	-	-	-
Desprendimiento	-	-	-	-	-	-	-	-	-	-	-	-
Total	-	-	-	-	-	-	0.065	-	-	0.127%	-	-

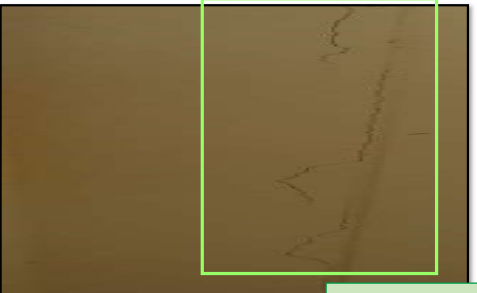
FICHA DE INSPECCIÓN										
		ANÁLISIS DE LA MUESTRA										
Datos generales		Datos técnicos		Fotografía de la muestra								
Modulo	M-1	Antigüedad	12 años

Colegio	N° 10828 "Excosome"	Uso	Institucion Educativa									
Región	Lambayeque	Datos de la inspección										
Provincia	Chiclayo	Evaluadores		Barragan Piñin Jennifer								
Distrito	Chiclayo	Fecha		Estela Coronel Elder								
Leyenda de daños		Orden de daños / descripción										
		A	Humedad	E					Corrosión			
		B	Suciedad	F					Grietas			
		C	Eflorescencia	G					Fisuras			
Elemento analizar		Columna		Viga								
		Cantidad		13								
Niveles de severidad		L		Leve								
		M		Moderado								
		S		Severo								
ELEMENTO COLUMNA

ELEMENTO VIGA												
Tipo de patología	área de la muestra (m2)	área afectada (m2)	área no afectada (m2)	% de área afectada	% de área no afectada	nivel de severidad	área de la muestra (m2)	área afectada (m2)	área no afectada (m2)	% de área afectada	% de área no afectada	nivel de severidad
Humedad	-	-	-	-	-	-	45.8	-	-	-	-	-
Suciedad	-	0.075	-	0.21%	-	L	-	0.069	-	0.15%	-	L
Erosion	-	-	-	-	-	-	-	-	-	-	-	-
Eflorescencia	-	-	-	-	-	-	-	-	-	-	-	-
Corrosion	-	-	-	-	-	-	-	-	45.731	-	99.85%	-
Grietas	Longitud	-	-	-	-	-	-	-	-	-	-	-
	Profundidad	-	-	-	-	-	-	-	-	-	-	-
Fisuras	Longitud	-	-	-	-	-	-	0.0004	-	0.0010%	-	L
	Profundidad	-	-	-	-	-	-	-	-	-	-	-
Desprendimiento	-	-	-	-	-	-	-	-	-	-	-	-
Total	-	0.078	-	0.216%	-	-	0.069	-	-	0.151%	-	-

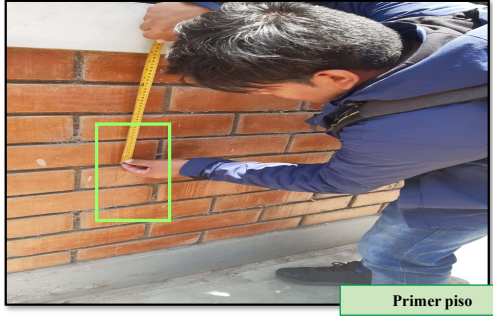
FICHA DE INSPECCIÓN											
		ANÁLISIS DE LA MUESTRA											
Datos generales		Datos técnicos		Fotografía de la muestra									
Modulo	M-2	Antigüedad	12 años

Colegio	N° 11017 "Nicolas la Torre Garcia"	Uso	Institucion Educativa										
Región	Lambayeque	Datos de la inspección											
Provincia	Chiclayo	Evaluadores	Barragan Piñin Jennifer										
Distrito	Chiclayo		Estela Coronel Elder										
Leyenda de daños		Fecha											
		Orden de daños / descripción											
		A	Humedad			E	Corrosión						
		B	Suciedad			F	Grietas						
Elemento analizar		Sobrecimiento				Muros							
		Cantidad		10									
Niveles de severidad		L		Leve									
		M		Moderado									
		S		Severo

ELEMENTO SOBRECIMIENTO													
Tipo de patologia	área de la muestra (m2)	área afectada (m2)	área no afectada (m2)	% de área afectada	% de área no afectada	nivel de severidad	área de la muestra (m2)	área afectada (m2)	área no afectada (m2)	% de área afectada	% de área no afectada	nivel de severidad	
Humedad	5.36	-	5.318	-	99.22%	-	50.88	-	50.789	-	99.82%	-	
Suciedad		0.041		0.77%		L		0.090		0.18%		L	
Erosion		-		-		-		-		-		-	
Eflorescencia		-		-		-		-		-		-	
Corrosion		-		-		-		-		-		-	
Grietas		Longitud		-		-		-		-		-	
		Profundidad		-		-		-		-		-	
Fisuras		Longitud		0.001		0.0192%		L		0.001		0.0023%	L
		Profundidad		-		-		-		-		-	-
Desprendimiento		-		-		-		-		-		-	
Total	0.042	0.784%	0.0914	0.180%

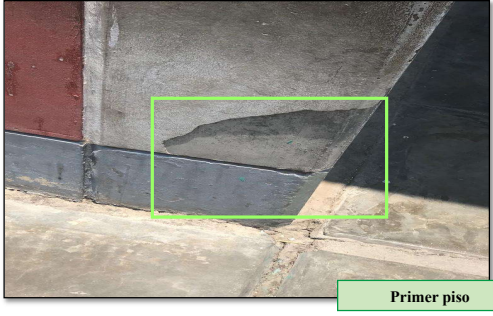
FICHA DE INSPECCIÓN											
		ANÁLISIS DE LA MUESTRA											
Datos generales		Datos técnicos		Fotografía de la muestra									
Modulo	M-2	Antigüedad	12 años

Colegio	N° 10828 "Excosome"	Uso	Institucion Educativa										
Región	Lambayeque	Datos de la inspección											
Provincia	Chiclayo	Evaluadores	Barragan Piñin Jennifer										
Distrito	Chiclayo		Estela Coronel Elder										
Leyenda de daños		Fecha											
		Orden de daños / descripción											
		A	Humedad			E	Corrosión						
		B	Suciedad			F	Grietas						
Elemento analizar		Columna				Viga							
		Cantidad		16									
Niveles de severidad		L		Leve									
		M		Moderado									
		S		Severo									
ELEMENTO COLUMNA

Tipo de patologia	área de la muestra (m2)	área afectada (m2)	área no afectada (m2)	% de área afectada	% de área no afectada	nivel de severidad	área de la muestra (m2)	área afectada (m2)	área no afectada (m2)	% de área afectada	% de área no afectada	nivel de severidad	
Humedad	35.84	-	35.76	-	99.77%	-	49.4	-	49.363	-	99.93%	-	
Suciedad		0.040		0.11%		L		0.034		0.07%		L	
Erosion		-		-		-		-		-		-	
Eflorescencia		-		-		-		-		-		-	
Corrosion		-		-		-		-		-		-	
Grietas		Longitud		-		-		-		-		-	
		Profundidad		-		-		-		-		-	
Fisuras		Longitud		0.003		0.0073%		L		0.0026		0.0052%	L
		Profundidad		-		-		-		-		-	-
Desprendimiento		0.04		0.11%		L		-		-		-	
Total	0.08	0.230%	0.037	0.075%

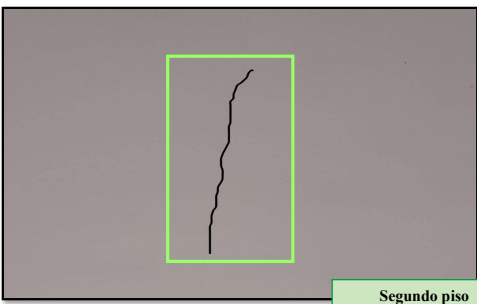
FICHA DE INSPECCIÓN										
		ANÁLISIS DE LA MUESTRA										
Datos generales		Datos técnicos		Fotografía de la muestra								
Modulo	M-2	Antigüedad	12 años

Colegio	N° 11017 "Nicolas la Torre Garcia"	Uso	Institucion Educativa									
Región	Lambayeque	Datos de la inspección										
Provincia	Chiclayo	Evaluadores		Barragan Piñin Jennifer								
Distrito	Chiclayo	Fecha		Estela Coronel Elder								
Leyenda de daños		Orden de daños / Descripción										
		A	Humedad	E					Corrosión			
		B	Suciedad	F					Grietas			
		C	Eflorescencia	G					Fisuras			
Elemento analizar		Descripción		Sobrecimiento					Muros			
		Cantidad		-		12						
Niveles de severidad		L		Leve								
		M		Moderado

S		Severo								
ELEMENTO SOBRECIMIENTO						ELEMENTO MURO						
Tipo de patologia	área de la muestra (m2)	área afectada (m2)	área no afectada (m2)	% de área afectada	% de área no afectada	nivel de severidad	área de la muestra (m2)	área afectada (m2)	área no afectada (m2)	% de área afectada	% de área no afectada	nivel de severidad
Humedad	-	-	-	-	-	-	-	-	-	-	-	-
Suciedad	-	-	-	-	-	-	0.095	-	-	0.19%	-	L
Erosion	-	-	-	-	-	-	-	-	-	-	-	-
Eflorescencia	-	-	-	-	-	-	-	-	-	-	-	-
Corrosion	-	-	-	-	-	-	-	-	-	-	-	-
Grietas	Longitud	-	-	-	-	-	50.88	-	50.784	-	99.81%	-
	Profundidad	-	-	-	-	-	-	-	-	-	-	-
Fisuras	Longitud	-	-	-	-	-	-	-	-	-	-	-
	Profundidad	-	-	-	-	-	0.001	-	-	0.0018%	-	L
Desprendimiento	-	-	-	-	-	-	-	-	-	-	-	
Total	-	-	-	-	-	-	0.0959	-	-	0.189%	-	-

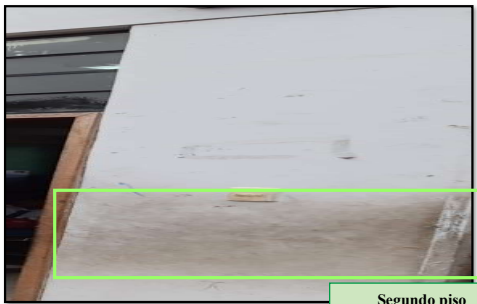
FICHA DE INSPECCIÓN										
		ANÁLISIS DE LA MUESTRA										
Datos generales		Datos técnicos		Fotografía de la muestra								
Modulo	M-2	Antigüedad	12 años

Colegio	N° 10828 "Excosome"	Uso	Institucion Educativa									
Región	Lambayeque	Datos de la inspección										
Provincia	Chiclayo	Evaluadores		Barragan Piñin Jennifer								
Distrito	Chiclayo	Fecha		Estela Coronel Elder								
Leyenda de daños		Orden de daños / descripción										
		A	Humedad	E					Corrosión			
		B	Suciedad	F					Grietas			
		C	Eflorescencia	G					Fisuras			
Elemento analizar		Descripción		Columna					Viga			
		Cantidad		16		13						
Niveles de severidad		L		Leve								
		M		Moderado								
		S		Severo

ELEMENTO COLUMNA						ELEMENTO VIGA						
Tipo de patologia	área de la muestra (m2)	área afectada (m2)	área no afectada (m2)	% de área afectada	% de área no afectada	nivel de severidad	área de la muestra (m2)	área afectada (m2)	área no afectada (m2)	% de área afectada	% de área no afectada	nivel de severidad
Humedad	-	-	-	-	-	-	-	-	-	-	-	-
Suciedad	-	0.053	-	0.15%	-	L	0.103	-	0.23%	-	L	
Erosion	-	-	-	-	-	-	-	-	-	-	-	
Eflorescencia	-	-	-	-	-	-	-	-	-	-	-	
Corrosion	-	-	-	-	-	-	-	-	-	-	-	
Grietas	Longitud	-	-	-	-	-	45.8	-	45.695	-	99.77%	-
	Profundidad	-	-	-	-	-	-	-	-	-	-	
Fisuras	Longitud	-	-	-	-	-	-	-	-	-	-	
	Profundidad	-	-	-	-	-	0.0017	-	-	0.0037%	-	L
Desprendimiento	-	-	-	-	-	-	-	-	-	-		
Total	-	0.06	-	0.154%	-	-	0.105	-	0.229%	-	-

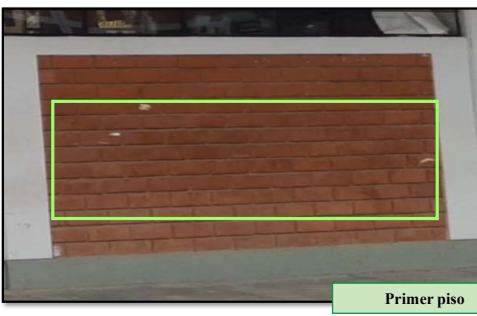
Datos generales		Datos técnicos				Fotografía de la muestra							
Modulo	M-3	Antigüedad	12 años

<p style="text-align: right;">Primer piso</p>								
Colegio	N° 11017 "Nicolas la Torre Garcia"	Uso	Institucion Educativa										
Región	Lambayeque	Datos de la inspección											
Provincia	Chiclayo	Evaluadores		Barragan Piñin Jennifer									
Distrito	Chiclayo			Estela Coronel Elder									
Leyenda de daños		Fecha											
		Orden de daños / descripción											
		A	Humedad	E			Corrosión						
		B	Suciedad	F			Grietas						
		C	Eflorescencia	G			Fisuras						
Elemento analizar		Descripción		Sobrecimiento		Muros							
		Cantidad		10		12							
Niveles de severidad		L		Leve									
		M		Moderado

S		Severo									
ELEMENTO SOBRECIMIENTO						ELEMENTO MURO							
Tipo de patologia	área de la muestra (m2)	área afectada (m2)	área no afectada (m2)	% de área afectada	% de área no afectada	nivel de severidad	área de la muestra (m2)	área afectada (m2)	área no afectada (m2)	% de área afectada	% de área no afectada	nivel de severidad	
Humedad	5.36	-	5.276	-	98.43%	-	50.88	-	50.839	-	99.92%	-	
Suciedad		0.083		1.56%		L		0.040		0.08%		L	
Erosion		-		-		-		-		-		-	
Eflorescencia		-		-		-		-		-		-	
Corrosion		-		-		-		-		-		-	
Grietas		Longitud		-		-		-		-		-	
		Profundidad		-		-		-		-		-	
Fisuras		Longitud		0.0005		0.009%		L		0.0008		0.0016%	L
		Profundidad		-		-		-		-		-	-
Desprendimiento		-		-		-		-		-		-	
Total		0.084		1.565%			0.041		0.081%

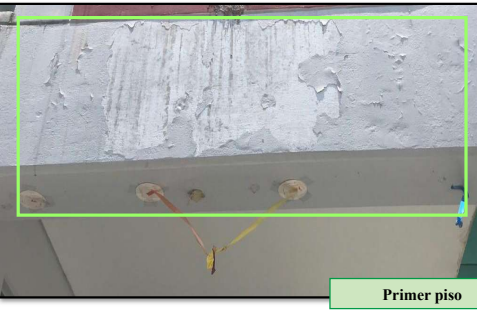
Datos generales		Datos técnicos				Fotografía de la muestra							
Modulo	M-3	Antigüedad	12 años

<p style="text-align: right;">Primer piso</p>								
Colegio	N° 10828 "Excosome"	Uso	Institucion Educativa										
Región	Lambayeque	Datos de la inspección											
Provincia	Chiclayo	Evaluadores		Barragan Piñin Jennifer									
Distrito	Chiclayo			Estela Coronel Elder									
Leyenda de daños		Fecha											
		Orden de daños / descripción											
		A	Humedad	E			Corrosión						
		B	Suciedad	F			Grietas						
		C	Eflorescencia	G			Fisuras						
Elemento analizar		Descripción		Columna		Viga							
		Cantidad		16		19							
Niveles de severidad		L		Leve									
		M		Moderado									
		S		Severo

ELEMENTO COLUMNA						ELEMENTO VIGA							
Tipo de patologia	área de la muestra (m2)	área afectada (m2)	área no afectada (m2)	% de área afectada	% de área no afectada	nivel de severidad	área de la muestra (m2)	área afectada (m2)	área no afectada (m2)	% de área afectada	% de área no afectada	nivel de severidad	
Humedad	35.84	-	35.76	-	99.78%	-	49.4	-	49.33	-	99.87%	-	
Suciedad		0.0762		0.213%		L		0.0626		0.127%		L	
Erosion		-		-		-		-		-		-	
Eflorescencia		-		-		-		-		-		-	
Corrosion		-		-		-		-		-		-	
Grietas		Longitud		-		-		-		-		-	
		Profundidad		-		-		-		-		-	
Fisuras		Longitud		0.0028		0.0079%		L		0.0025		0.0052%	L
		Profundidad		-		-		-		-		-	-
Desprendimiento		-		-		-		-		-		-	
Total		0.079		0.220%			0.065		0.132%

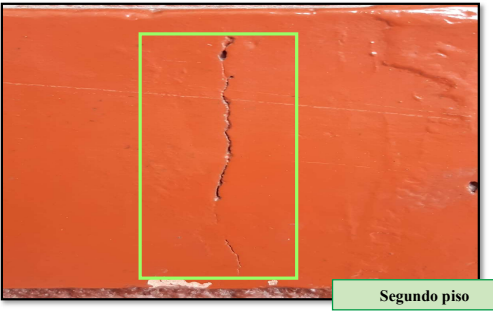
FICHA DE INSPECCIÓN										
		ANÁLISIS DE LA MUESTRA										
Datos generales		Datos técnicos		Fotografía de la muestra								
Modulo	M-3	Antigüedad	12 años

Colegio	N° 11017 "Nicolas la Torre García"	Uso	Institucion Educativa									
Región	Lambayeque	Datos de la inspección										
Provincia	Chiclayo	Evaluadores		Barragan Piñin Jennifer Estela Coronel Elder								
Distrito	Chiclayo	Fecha										
Leyenda de daños		Orden de daños / descripción										
		A	Humedad	E					Corrosión			
		B	Suciedad	F					Grietas			
		C	Eflorescencia	G					Fisuras			
Elemento analizar		Descripción		Sobrecimiento					Muros			
		Cantidad		10		12						
Niveles de severidad		L		Leve								
		M		Moderado

S		Severo								
ELEMENTO SOBRECIMIENTO						ELEMENTO MURO						
Tipo de patologia	área de la muestra (m2)	área afectada (m2)	área no afectada (m2)	% de área afectada	% de área no afectada	nivel de severidad	área de la muestra (m2)	área afectada (m2)	área no afectada (m2)	% de área afectada	% de área no afectada	nivel de severidad
Humedad	-	-	-	-	-	-	50.88	-	50.836	-	99.91%	-
Suciedad	-	-	-	-	-	-	-	0.043	-	0.09%	-	L
Erosion	-	-	-	-	-	-	-	-	-	-	-	-
Eflorescencia	-	-	-	-	-	-	-	-	-	-	-	-
Corrosion	-	-	-	-	-	-	-	-	-	-	-	-
Grietas	Longitud	-	-	-	-	-	-	-	-	-	-	-
	Profundidad	-	-	-	-	-	-	-	-	-	-	-
Fisuras	Longitud	-	-	-	-	-	-	0.0007	-	0.0014%	-	L
	Profundidad	-	-	-	-	-	-	-	-	-	-	-
Desprendimiento	-	-	-	-	-	-	-	-	-	-	-	-
Total	-	-	-	-	-	-	-	0.044	-	0.087%	-	-

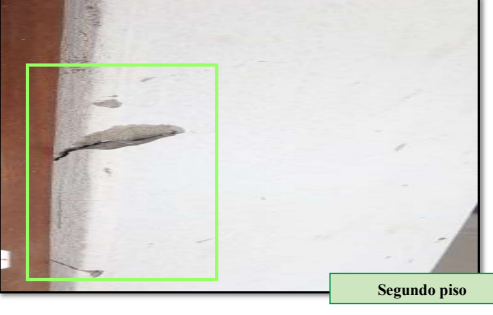
FICHA DE INSPECCIÓN										
		ANÁLISIS DE LA MUESTRA										
Datos generales		Datos técnicos		Fotografía de la muestra								
Modulo	M-3	Antigüedad	12 años

Colegio	N° 10828 "Excosome"	Uso	Institucion Educativa									
Región	Lambayeque	Datos de la inspección										
Provincia	Chiclayo	Evaluadores		Barragan Piñin Jennifer Estela Coronel Elder								
Distrito	Chiclayo	Fecha										
Leyenda de daños		Orden de daños / descripción										
		A	Humedad	E					Corrosión			
		B	Suciedad	F					Grietas			
		C	Eflorescencia	G					Fisuras			
Elemento analizar		Descripción		Columna					Viga			
		Cantidad		16		19						
Niveles de severidad		L		Leve								
		M		Moderado								
		S		Severo

ELEMENTO COLUMNA						ELEMENTO VIGA						
Tipo de patologia	área de la muestra (m2)	área afectada (m2)	área no afectada (m2)	% de área afectada	% de área no afectada	nivel de severidad	área de la muestra (m2)	área afectada (m2)	área no afectada (m2)	% de área afectada	% de área no afectada	nivel de severidad
Humedad	-	-	-	-	-	-	49.4	-	49.348	-	99.89%	-
Suciedad	-	0.0636	-	0.178%	-	L	-	0.0501	-	0.102%	-	L
Erosion	-	-	-	-	-	-	-	-	-	-	-	-
Eflorescencia	-	-	-	-	-	-	-	-	-	-	-	-
Corrosion	-	-	-	-	-	-	-	-	-	-	-	-
Grietas	Longitud	-	-	-	-	-	-	-	-	-	-	-
	Profundidad	-	-	-	-	-	-	-	-	-	-	-
Fisuras	Longitud	-	-	-	-	-	-	0.0022	-	0.0045%	-	L
	Profundidad	-	-	-	-	-	-	-	-	-	-	-
Desprendimiento	-	-	-	-	-	-	-	-	-	-	-	-
Total	-	0.066	-	0.184%	-	-	-	0.052	-	0.106%	-	-

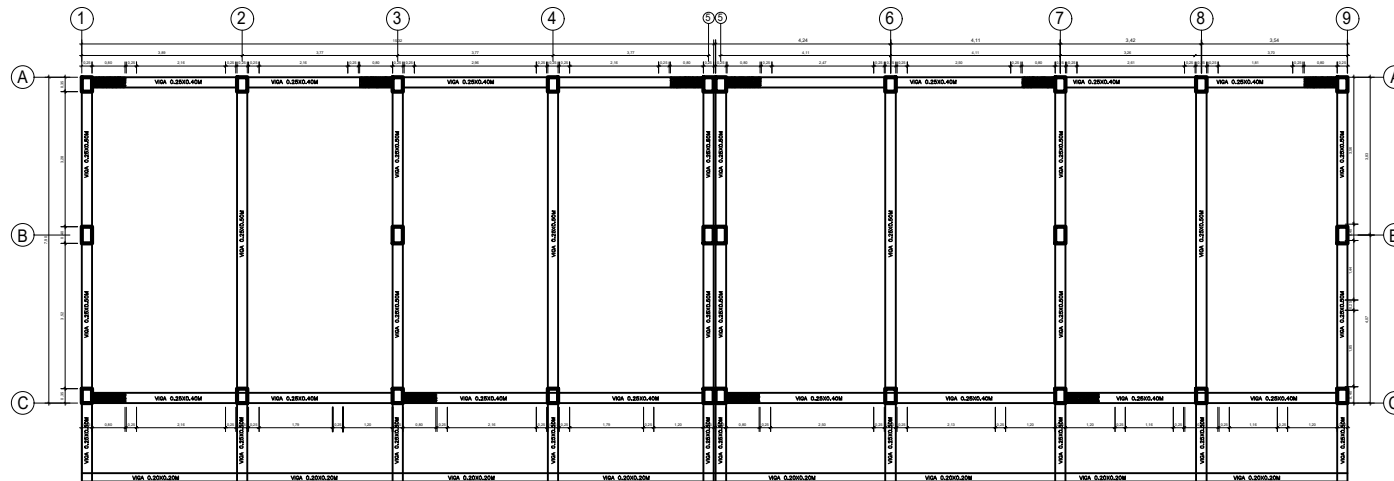
SEGUNDA PLANTA

DEPARTAMENTO:	Lambayeque
PROVINCIA:	Chiclayo
DISTRITO:	Chiclayo
TESISTAS:	Barragón Piñin Jennifer Estela Coronel Elder
INSTITUCION EDUCATIVA :	N°10828 Excosome
MODULO:	M-3
PLANO :	Plano de reforzamiento: 1° Y 2° Nivel
ESCALA: 1 / 75	LAMINA :
DIBUJO:	R-03
FECHA: NOVIEMBRE 2019

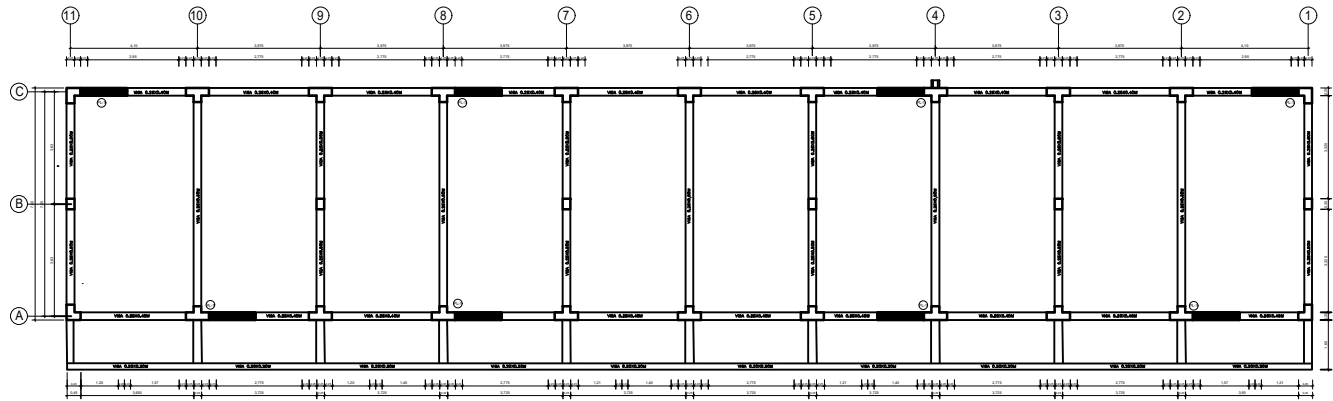
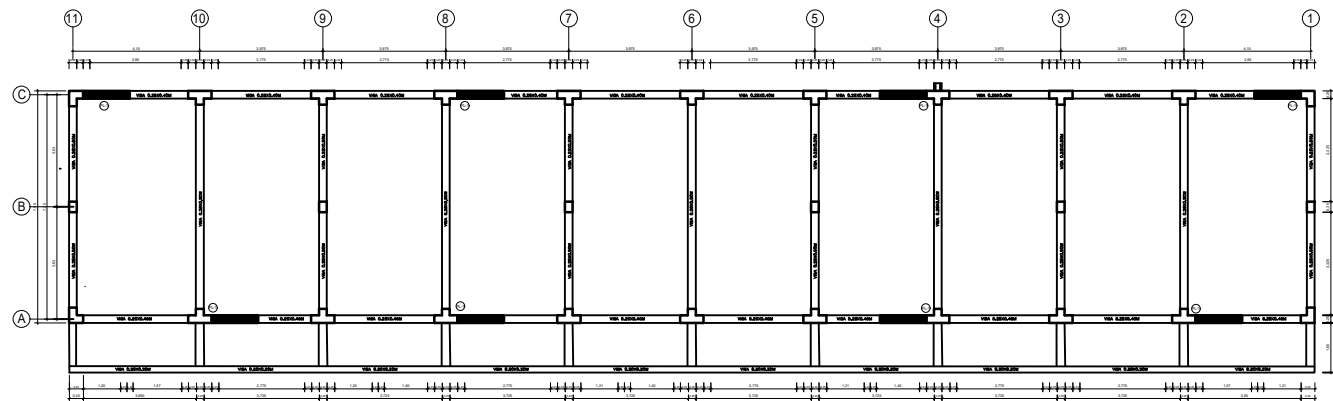
DEPARTAMENTO:	Lambayeque
PROVINCIA:	Chiclayo
DISTRITO:	Chiclayo
TESISTAS:	Barragán Piñín Jennifer Estela Coronel Elder
INSTITUCION EDUCATIVA :	N°10022 Miguel Muro Zapata
MODULO:	M-3
PLANO :	Plano de reforzamiento: 1° Y 2° Nivel
ESCALA: 1 / 75	LAMINA :
DIBUJO:	R-03
FECHA: NOVIEMBRE 2019

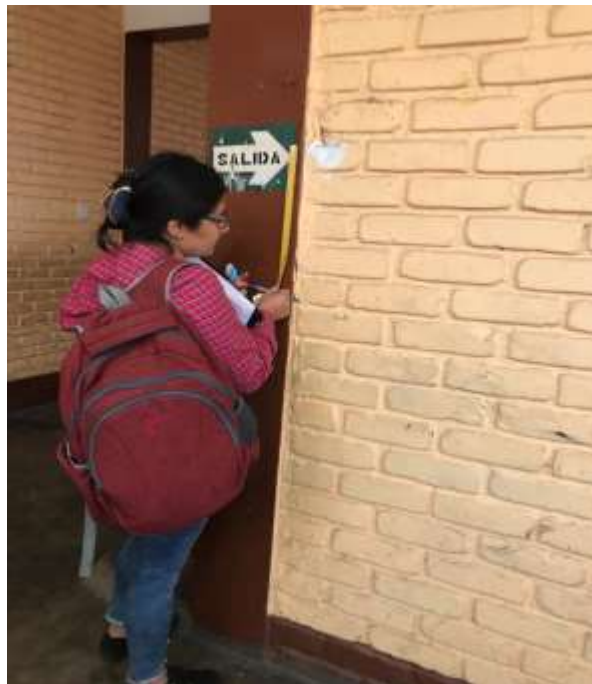
Figura 32: Inspección de patologías en las estructuras
