**FACULTAD DE INGENIERÍA, ARQUITECTURA Y
URBANISMO**

**TESIS
EVALUACIÓN DE LAS PATOLOGÍAS MÁS
COMUNES EN EDIFICACIONES DE LA CIUDAD DE
SAN JOSÉ**

Pimentel –Perú 2022

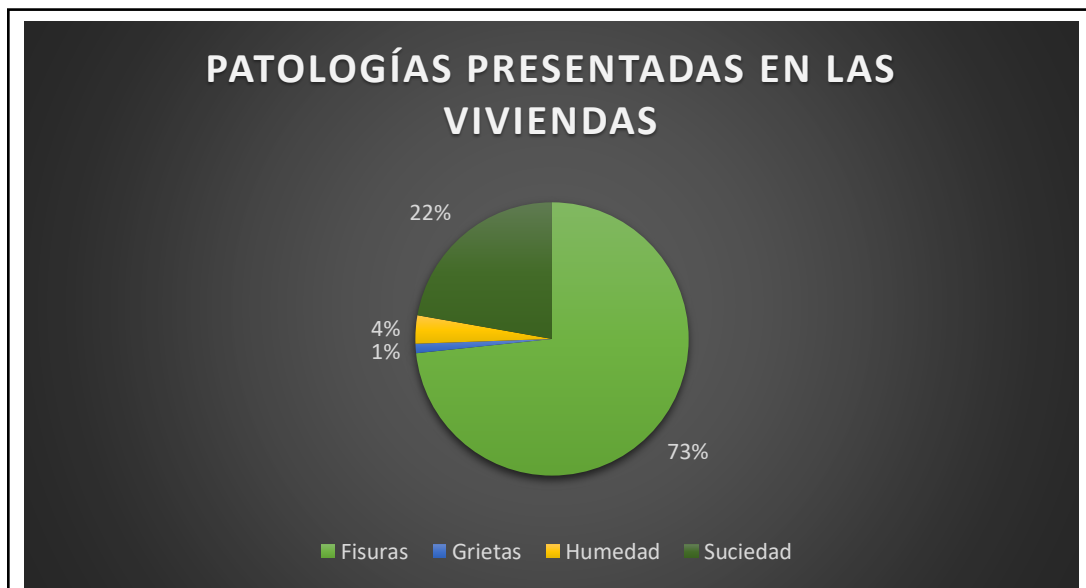
Figura 4. Patologías presentadas en porcentajes en las viviendas.

Descripción. En la presente figura se muestra en porcentajes las patologías encontradas según el tipo de lesión, la mayor cantidad de lesión pertenece a las fisuras con 73%.

En la figura 4, se presenta el resultado de las patologías encontradas, la mayor cantidad de lesiones pertenece a las fisuras con un 73%, le sigue la suciedad con 22%, la humedad con 4% y grietas con 1%. Sobre ello (Padilla, 2011) encontró en sus principales fallas estructurales en muros fisurados o agrietados 37%, mal encofrado y cangrejeras 83%, acero de refuerzo expuesto y corroído 91%, fisuras en columnas 60%, muros erosionados 34%, fisuras en vigas 31%, eflorescencias 37%, columnas muy espaciadas entre sí 66%, tabiques sin arriostrar 71%, no presentan juntas de dilatación 100%, muros portantes sin confinar 63%. Esta investigación mencionada difiere con los resultados debido a que las patologías encontradas e identificadas están localizadas en elementos estructurales, por el contrario, en nuestra investigación dichas patologías no generan un daño estructural.

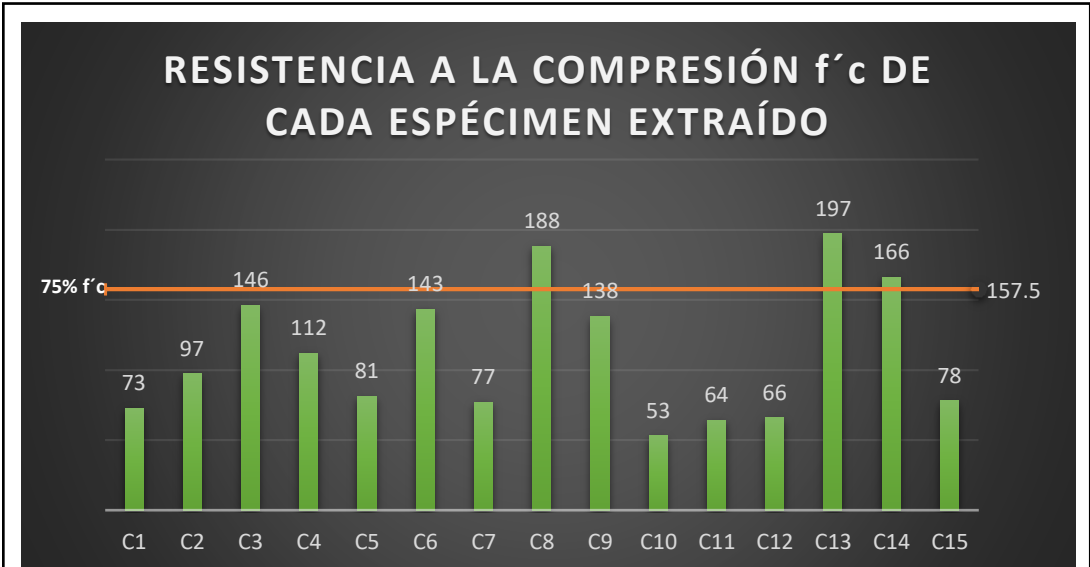
Figura 5. Resistencia a la compresión $f'c$ de cada espécimen extraído.

Descripción. En la presente figura se muestra el $f'c$ de cada espécimen extraído y se puede ver cuántos de ellos alcanzan el $f'c$ de diseño.

En la figura 5, se presenta la resistencia a la compresión de cada espécimen extraído, de todas las viviendas en estudio solo el 10% alcanza el f_c de diseño. Sobre ello

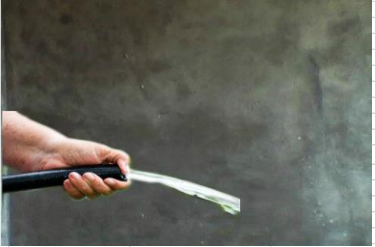
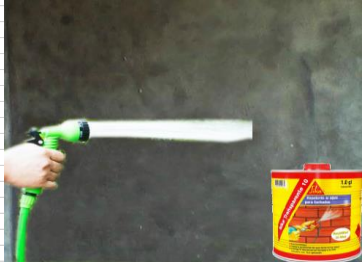
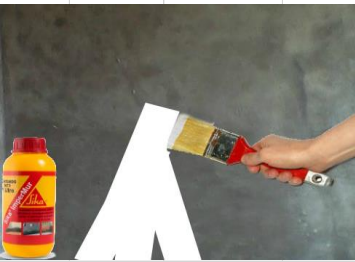
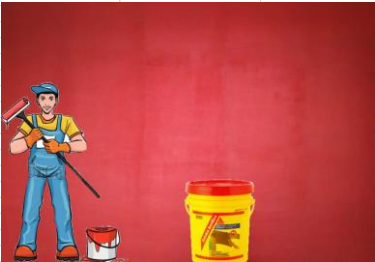
Baja (0-40%)	x														
Media (40-60%)															
Alta (60-100%)															
Baja (0-40%)															
Estructural Media (40-60%)															
Alta (60-85%)

<div style="border: 1px solid black; border-radius: 15px; padding: 5px; background-color: #ffffcc;"> <p>1. Retiramos con ayuda de una espátula todas las partes de la pintura sueltas o mal adheridas y lijamos la superficie.</p> </div>	<div style="border: 1px solid black; border-radius: 15px; padding: 5px; background-color: #ffffcc;"> <p>2. Con una esponja lavamos el muro con sikaLimpiador Rinse. Mezclamos dos volúmenes de agua con un volumen de SikaLimpiador Rinse.</p> </div>	<div style="border: 1px solid black; border-radius: 15px; padding: 5px; background-color: #ffffcc;"> <p>3. Pasando cinco minutos de la aplicación de sikaLimpiador Rinse enjuagamos con agua el área.</p> </div>													
PASO 4	PASO 5	PASO 6

<div style="border: 1px solid black; border-radius: 15px; padding: 5px; background-color: #ffffcc;"> <p>4. Aplicamos con un rociador Sika Transparente 10 hasta saturar el muro y dejamos secar 24 horas.</p> </div>	<div style="border: 1px solid black; border-radius: 15px; padding: 5px; background-color: #ffffcc;"> <p>5. Aplicamos Sika Impermur mediante una brocha o rodillo, en superficies muy absorbentes puede ser necesario la aplicación de una segunda capa, para ello la primera capa tiene que secar 3 horas luego dejamos secar 24 horas.</p> </div>	<div style="border: 1px solid black; border-radius: 15px; padding: 5px; background-color: #ffffcc;"> <p>6. Pasando las 24 horas aplicamos Sika Estuka Acrílico con una llana metálica de 3 a 5 capas dependiendo el acabado que se desee, dejamos secar para luego lijar la superficie y finalmente pintamos.</p> </div>

3) MATERIALES PARA REPARACIÓN															
MATERIALES															
Manguera															
Esponja															
Espátula															
Rodillo															
Lija															
Brocha															
LLana metálica															
Sika Estuka® Acrílico															
sikaLimpiador Rinse															
Sika Transparente 10															
Sika Impermur															
Pintura															
		NOTA: Para que la reparación sea más eficiente se recomienda hacerla 40 cm por encima del nivel de la humedad existente para poder evitar que aparezca con el tiempo más arriba.

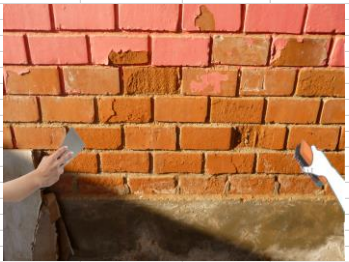
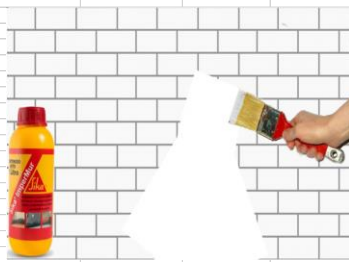
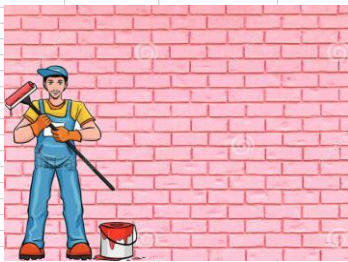
1) TIPO DE ELEMENTO EVALUADO Y LESIÓN PRESENTADA			
La lesión presentada es la erosión ubicada en la parte inferior de la fachada.			
2) IMPORTANCIA DE DAÑO DE LA LESIÓN CON RESPECTO AL ELEMENTO EVALUADO			
No Estructural Baja (0-40%) <input type="checkbox"/> x Media (40-60%) <input type="checkbox"/> Alta (60-100%) <input type="checkbox"/>	Estructural	Baja (0-40%) <input type="checkbox"/> Media (40-60%) <input type="checkbox"/> Alta (60-85%) <input type="checkbox"/>	Descripción: La erosión es una lesión química donde su importancia de daño no estructural es baja representa a un 5%, afectando a la portada, debido a la presencia de sulfatos y cloruros en el suelos esta lesión hace que el elemento evaluado sea vulnerable y aparezcan otro tipos lesiones.

1. Con una la ayuda de espátula y una escobilla de hierro retiramos las partes mal adheridas, si es necesario picar hasta llegar la parte sana del ladrillo.	2. Humedecemos la superficie de trabajo por 24 horas continuas teniendo cuidado de no dejar agua libre en la superficie, saturar superficialmente seca.	3. Aplicamos SikaTop@-107 con una consistencia pastoso, esta se obtienen mezclando tres partes de polvo y una parte de líquido, con esta mezcla rellenamos los ladrillos que han sido dañados, para finalizar después de el que mortero haya endurecido curamos mediante un riego continuo.	
PASO 4	PASO 5

4. Pasando las 72 horas del curado aplicamos Sika Impermur mediante una brocha o rodillo, en superficies muy absorbentes puede ser necesario la aplicación de una segunda capa, para ello la primera capa tiene que secar 3 horas luego dejamos secar 24 horas..	5. Pasando 24 horas para finalizar la reparación se aplica la pintura con rodillo o brocha.

3) MATERIALES PARA REPARACIÓN			
MATERIALES Manguera Escobilla de hierro Espátula Rodillo Brocha SikaTop@-107 Sika Impermur Pintura		NOTA: SikaTop@-107 se debe aplicar en capas de 2mm de espesor cada una esperando su secado de cada entre 3 a 6 horas.

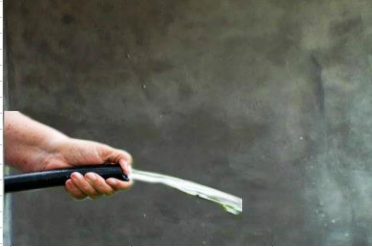
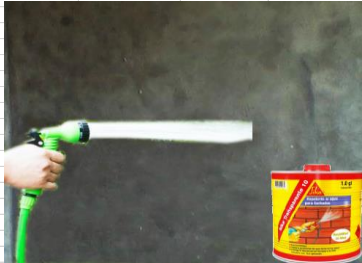
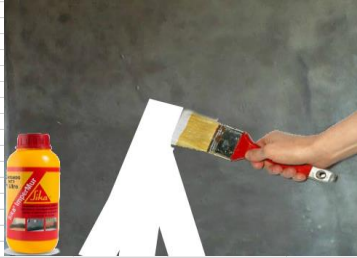
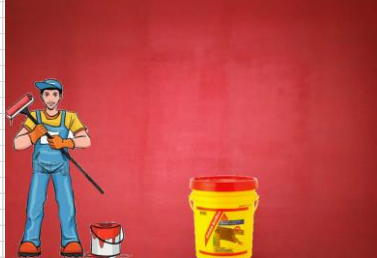
Baja (0-40%)	x														
Media (40-60%)															
Alta (60-100%)															
Baja (0-40%)															
Estructural Media (40-60%)															
Alta (60-85%)

<div style="border: 1px solid black; border-radius: 15px; padding: 5px; background-color: #ffffcc;"> <p>1. Retiramos con ayuda de una espátula todas las partes de la pintura sueltas o mal adheridas y lijamos la superficie.</p> </div>	<div style="border: 1px solid black; border-radius: 15px; padding: 5px; background-color: #ffffcc;"> <p>2. Con una esponja lavamos el muro con sikaLimpiador Rinse. Mezclamos dos volúmenes de agua con un volumen de SikaLimpiador Rinse.</p> </div>	<div style="border: 1px solid black; border-radius: 15px; padding: 5px; background-color: #ffffcc;"> <p>3. Pasando cinco minutos de la aplicación de sikaLimpiador Rinse enjuagamos con agua el área.</p> </div>													
PASO 4	PASO 5	PASO 6

<div style="border: 1px solid black; border-radius: 15px; padding: 5px; background-color: #ffffcc;"> <p>4. Aplicamos con un rociador Sika Transparente 10 hasta saturar el muro y dejamos secar 24 horas.</p> </div>	<div style="border: 1px solid black; border-radius: 15px; padding: 5px; background-color: #ffffcc;"> <p>5. Aplicamos Sika Impermur mediante una brocha o rodillo, en superficies muy absorbentes puede ser necesario la aplicación de una segunda capa, para ello la primera capa tiene que secar 3 horas luego dejamos secar 24 horas.</p> </div>	<div style="border: 1px solid black; border-radius: 15px; padding: 5px; background-color: #ffffcc;"> <p>6. Pasando las 24 horas aplicamos Sika Estuka Acrílico con una llana metálica de 3 a 5 capas dependiendo el acabado que se desee, dejamos secar para luego lijar la superficie y finalmente pintamos.</p> </div>

3) MATERIALES PARA REPARACIÓN															
MATERIALES															
Manguera															
Esponja															
Espátula															
Rodillo															
Lija															
Brocha															
LLana metálica															
Sika Estuka® Acrílico															
sikaLimpiador Rinse															
Sika Transparente 10															
Sika Impermur															
Pintura															
		NOTA: Para que la reparación sea más eficiente se recomienda hacerla 40 cm por encima del nivel de la humedad existente para poder evitar que aparezca con el tiempo más arriba.

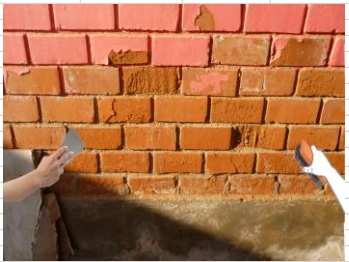
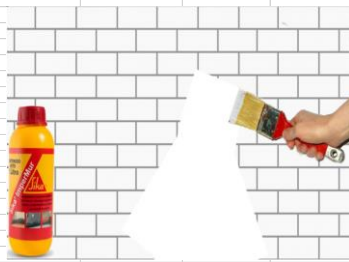
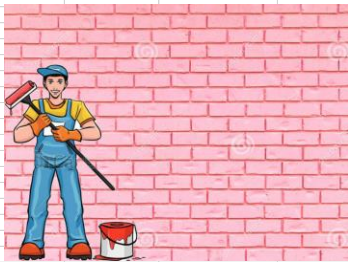
2) IMPORTANCIA DE DAÑO DE LA LESIÓN CON RESPECTO AL ELEMENTO EVALUADO															
<table border="1" style="width: 100%; border-collapse: collapse;"> <tr> <td style="width: 25%;">Baja (0-40%)</td> <td style="width: 25%; text-align: center;">x</td> <td style="width: 25%;">Estructural Baja (0-40%)</td> <td style="width: 25%;"></td> </tr> <tr> <td>Media (40-60%)</td> <td></td> <td>Media (40-60%)</td> <td></td> </tr> <tr> <td>Alta (60-100%)</td> <td></td> <td>Alta (60-85%)</td> <td></td> </tr> </table>	Baja (0-40%)	x	Estructural Baja (0-40%)		Media (40-60%)		Media (40-60%)		Alta (60-100%)		Alta (60-85%)		Descripción: La erosión es una lesión química donde su importancia de daño no estructural es baja representa a un 25%, afectando a la fachada, debido a la presencia de sulfatos y cloruros en el suelos esta lesión hace que el elemento evaluado sea vulnerable y aparezcan otros tipos de lesiones.

<div style="border: 1px solid black; border-radius: 15px; padding: 5px; margin-top: 10px;"> <p>1. Con una la ayuda de espátula y una escobilla de hierro retiramos las partes mal adheridas, si es necesario picar hasta llegar la parte sana del ladrillo.</p> </div>	PASO 2

<div style="border: 1px solid black; border-radius: 15px; padding: 5px; margin-top: 10px;"> <p>3. Aplicamos SikaTop@-107 con una consistencia pastosa, esta se obtiene mezclando tres partes de polvo y una parte de líquido, con esta mezcla rellenamos los ladrillos que han sido dañados, para finalizar después de el que mortero haya endurecido curamos mediante un riego continuo.</p> </div>

<div style="border: 1px solid black; border-radius: 15px; padding: 5px; margin-top: 10px;"> <p>4. Pasando las 72 horas del curado aplicamos Sika Impermur mediante una brocha o rodillo, en superficies muy absorbentes puede ser necesario la aplicación de una segunda capa, para ello la primera capa tiene que secar 3 horas luego dejamos secar 24 horas..</p> </div>	PASO 5

<div style="border: 1px solid black; border-radius: 15px; padding: 5px; margin-top: 10px;"> <p>5. Pasando 24 horas para finalizar la reparación se aplica la pintura con rodillo o brocha.</p> </div>

3) MATERIALES PARA REPARACIÓN															
<table border="1" style="width: 100%; border-collapse: collapse;"> <thead> <tr> <th style="text-align: center; background-color: #e0e0e0;">MATERIALES</th> </tr> </thead> <tbody> <tr><td>Manguera</td></tr> <tr><td>Escobilla de hierro</td></tr> <tr><td>Espátula</td></tr> <tr><td>Rodillo</td></tr> <tr><td>Brocha</td></tr> <tr><td>SikaTop@-107</td></tr> <tr><td>Sika Impermur</td></tr> <tr><td>Pintura</td></tr> </tbody> </table>		MATERIALES	Manguera	Escobilla de hierro	Espátula	Rodillo	Brocha	SikaTop@-107	Sika Impermur	Pintura	NOTA: SikaTop@-107 se debe aplicar en capas de 2mm de espesor cada una esperando su secado de cada entre 3 a 6 horas.				
MATERIALES															
Manguera															
Escobilla de hierro															
Espátula															
Rodillo															
Brocha															
SikaTop@-107															
Sika Impermur															
Pintura

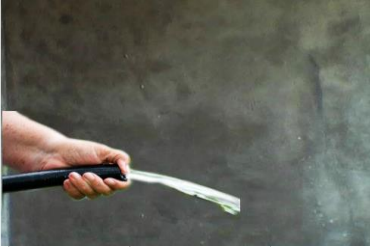
2) IMPORTANCIA DE DAÑO DE LA LESIÓN CON RESPECTO AL ELEMENTO EVALUADO															
<table border="1" style="width: 100%; border-collapse: collapse;"> <tr> <td style="width: 50%;">Baja (0-40%)</td> <td style="width: 50%; text-align: center;">x</td> </tr> <tr> <td>Media (40-60%)</td> <td></td> </tr> <tr> <td>Alta (60-100%)</td> <td></td> </tr> </table>	Baja (0-40%)	x	Media (40-60%)		Alta (60-100%)		Estructural	<table border="1" style="width: 100%; border-collapse: collapse;"> <tr> <td style="width: 50%;">Baja (0-40%)</td> <td style="width: 50%;"></td> </tr> <tr> <td>Media (40-60%)</td> <td></td> </tr> <tr> <td>Alta (60-85%)</td> <td></td> </tr> </table>	Baja (0-40%)		Media (40-60%)		Alta (60-85%)		Descripción: La humedad presentada es una lesión física donde su importancia de daño no estructural es baja presentando 33.33% de daño no estructural pues se localiza en la parte inferior de la fachada.

<div style="border: 1px solid black; border-radius: 15px; padding: 5px; background-color: #ffffcc;"> <p>1. Retiramos con ayuda de una espátula todas las partes de la pintura sueltas o mal adheridas y lijamos la superficie.</p> </div>	<div style="border: 1px solid black; border-radius: 15px; padding: 5px; background-color: #ffffcc;"> <p>2. Con una esponja lavamos el muro con sikaLimpiador Rinse. Mezclamos dos volúmenes de agua con un volumen de SikaLimpiador Rinse.</p> </div>	<div style="border: 1px solid black; border-radius: 15px; padding: 5px; background-color: #ffffcc;"> <p>3. Pasando cinco minutos de la aplicación de sikaLimpiador Rinse enjuagamos con agua el área.</p> </div>													
PASO 4	PASO 5	PASO 6

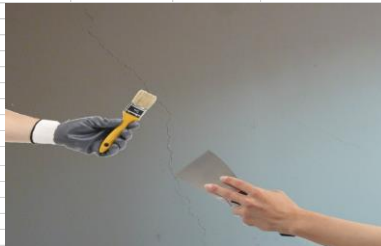
1) TIPO DE ELEMENTO EVALUADO Y LESIÓN PRESENTADA															
La lesión presentada son fisuras ubicadas en el voladizo.															
2) IMPORTANCIA DE DAÑO DE LA LESIÓN CON RESPECTO AL ELEMENTO EVALUADO															
<table border="1" style="width: 100%; border-collapse: collapse;"> <tr> <td style="width: 50%;">Baja (0-40%)</td> <td style="width: 50%; text-align: center;">x</td> </tr> <tr> <td>Media (40-60%)</td> <td></td> </tr> <tr> <td>Alta (60-100%)</td> <td></td> </tr> </table>	Baja (0-40%)	x	Media (40-60%)		Alta (60-100%)			<table border="1" style="width: 100%; border-collapse: collapse;"> <tr> <td style="width: 50%;">Baja (0-40%)</td> <td style="width: 50%;"></td> </tr> <tr> <td>Media (40-60%)</td> <td></td> </tr> <tr> <td>Alta (60-85%)</td> <td></td> </tr> </table>	Baja (0-40%)		Media (40-60%)		Alta (60-85%)		Descripción: La fisura es una lesión mecánica donde su importancia de daño estructural es baja que representa a un 0.566%, son fisuras que la fachada, según la evaluación estas fisuras son muertas pues no presenta avances ni horizontales ni verticales.

<div style="border: 1px solid black; border-radius: 10px; padding: 5px; background-color: #ffffcc;"> <p>3. Aplicamos con una pistola de calafateo Sikacryl®-150 para rellenar toda la fisura asegurando que ingrese bien la masilla, para finalizar utilizamos una espátula humedecida en agua para conseguir un buen acabado.</p> </div>												
<div style="border: 1px solid black; border-radius: 10px; padding: 5px; background-color: #ffffcc;"> <p>1. Abrimos la fisura con una espátula para posteriormente limpiar la abertura con una brocha.</p> </div>	<div style="border: 1px solid black; border-radius: 10px; padding: 5px; background-color: #ffffcc;"> <p>2. Diluimos el sellante elástico Sikacryl®-150 en agua para aplicarlo con una brocha delgada dentro de toda la fisura para mejorar su adherencia y disminuir su contracción.</p> </div>

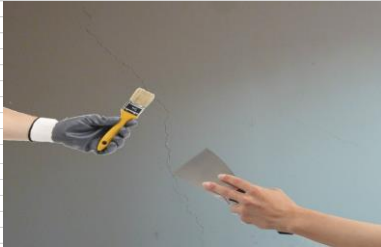
2) IMPORTANCIA DE DAÑO DE LA LESIÓN CON RESPECTO AL ELEMENTO EVALUADO															
<table border="1" style="width: 100%; border-collapse: collapse;"> <tr> <td style="width: 50%;">Baja (0-40%)</td> <td style="width: 50%; text-align: center;">x</td> </tr> <tr> <td>Media (40-60%)</td> <td></td> </tr> <tr> <td>Alta (60-100%)</td> <td></td> </tr> </table>	Baja (0-40%)	x	Media (40-60%)		Alta (60-100%)			<table border="1" style="width: 100%; border-collapse: collapse;"> <tr> <td style="width: 50%;">Baja (0-40%)</td> <td style="width: 50%;"></td> </tr> <tr> <td>Estructural Media (40-60%)</td> <td></td> </tr> <tr> <td>Alta (60-85%)</td> <td></td> </tr> </table>	Baja (0-40%)		Estructural Media (40-60%)		Alta (60-85%)		Descripción: La fisura es una lesión mecánica donde su importancia de daño estructural es baja que representa a un 0.052%, son fisuras que la fachada, según la evaluación estas fisuras son muertas pues no presenta avances ni horizontales ni verticales.

<div style="border: 1px solid black; border-radius: 10px; padding: 5px; background-color: #ffffcc; margin-bottom: 10px;"> <p>1. Abrimos la fisura con una espátula para posteriormente limpiar la abertura con una brocha.</p> </div> <div style="border: 1px solid black; border-radius: 10px; padding: 5px; background-color: #ffffcc;"> <p>2. Diluimos el sellante elástico Sikacryl®-150 en agua para aplicarlo con una brocha delgada dentro de toda la fisura para mejorar su adherencia y disminuir su contracción.</p> </div> <div style="border: 1px solid black; border-radius: 10px; padding: 5px; background-color: #ffffcc;"> <p>3. Aplicamos con una pistola de calafateo Sikacryl®-150 para rellenar toda la fisura asegurando que ingrese bien la masilla, para finalizar utilizamos una espátula humedecida en agua para conseguir un buen acabado.</p> </div>

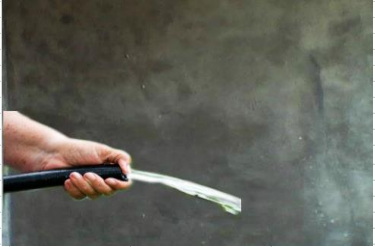
2) IMPORTANCIA DE DAÑO DE LA LESIÓN CON RESPECTO AL ELEMENTO EVALUADO																	
<table border="1" style="width: 100%; border-collapse: collapse;"> <tr> <td style="width: 15%;">Baja (0-40%)</td> <td style="width: 10%; text-align: center;">x</td> </tr> <tr> <td>Media (40-60%)</td> <td></td> </tr> <tr> <td>Alta (60-100%)</td> <td></td> </tr> </table>	Baja (0-40%)	x	Media (40-60%)		Alta (60-100%)		<table border="1" style="width: 100%; border-collapse: collapse;"> <tr> <td style="width: 15%;">Baja (0-40%)</td> <td style="width: 10%;"></td> </tr> <tr> <td>Media (40-60%)</td> <td></td> </tr> <tr> <td>Alta (60-85%)</td> <td></td> </tr> </table>	Baja (0-40%)		Media (40-60%)		Alta (60-85%)		Descripción: La humedad presentada es una lesión física donde su importancia de daño no estructural es media presentan 8.79% de daño no estructural pues se localiza en el inferior de la fachada.			
Baja (0-40%)	x

<div style="border: 1px solid black; border-radius: 15px; padding: 5px; background-color: #ffffcc;"> <p>1. Retiramos con ayuda de una espátula todas las partes de la pintura sueltas o mal adheridas y lijamos la superficie.</p> </div>	<div style="border: 1px solid black; border-radius: 15px; padding: 5px; background-color: #ffffcc;"> <p>2. Con una esponja lavamos el muro con sikaLimpiador Rinse, Mezclamos dos volúmenes de agua con un volumen de SikaLimpiador Rinse .</p> </div>	<div style="border: 1px solid black; border-radius: 15px; padding: 5px; background-color: #ffffcc;"> <p>3. Pasando cinco minutos de la aplicación de sikaLimpiador Rinse enjuagamos con agua el área.</p> </div>															
PASO 4	PASO 5	PASO 6

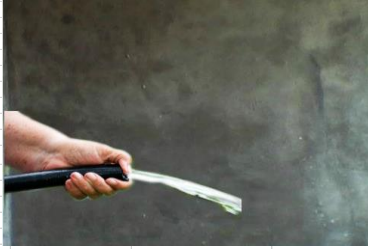
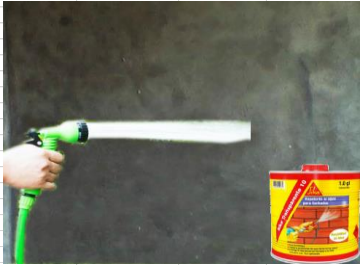
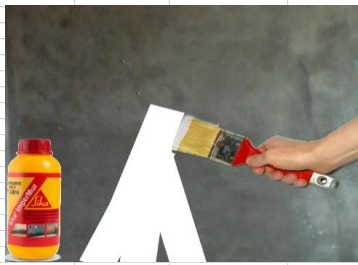
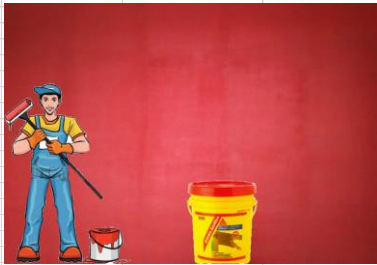
2. IMPORTANCIA DE DAÑO DE LA LESIÓN CON RESPECTO AL ELEMENTO EVALUADO																	
No Estructural Baja (0-40%) Media (40-60%) Alta (60-100%)	<table border="1" style="width: 100%;"> <tr><td style="text-align: center;">x</td></tr> <tr><td> </td></tr> <tr><td> </td></tr> </table>	x			Estructural Baja (0-40%) Media (40-60%) Alta (60-85%)	<table border="1" style="width: 100%;"> <tr><td> </td></tr> <tr><td> </td></tr> <tr><td> </td></tr> </table> Descripción: La humedad presentada es una lesión física donde su importancia de daño no estructural es media presentando un 10% de daño no estructural pues se localiza en el inferior de la fachada.											
x

2. PASOS DE REPARACIÓN																	
PASO 1	PASO 2	PASO 3

<div style="border: 1px solid black; border-radius: 15px; padding: 5px; background-color: #ffffcc;"> <p>1. Retiramos con ayuda de una espátula todas las partes de la pintura sueltas o mal adheridas y lijamos la superficie.</p> </div>	<div style="border: 1px solid black; border-radius: 15px; padding: 5px; background-color: #ffffcc;"> <p>2. Con una esponja lavamos el muro con sikaLimpiador Rinse. Mezclamos dos volúmenes de agua con un volumen de SikaLimpiador Rinse.</p> </div>	<div style="border: 1px solid black; border-radius: 15px; padding: 5px; background-color: #ffffcc;"> <p>3. Pasando cinco minutos de la aplicación de sikaLimpiador Rinse enjuagamos con agua el área.</p> </div>															
PASO 4	PASO 5	PASO 6

<div style="border: 1px solid black; border-radius: 15px; padding: 5px; background-color: #ffffcc;"> <p>4. Aplicamos con un rociador Sika Transparente 10 hasta saturar el muro y dejamos secar 24 horas.</p> </div>	<div style="border: 1px solid black; border-radius: 15px; padding: 5px; background-color: #ffffcc;"> <p>5. Aplicamos Sika Impermur mediante una brocha o rodillo, en superficies muy absorbentes puede ser necesario la aplicación de una segunda capa, para ello la primera capa tiene que secar 3 horas luego dejamos secar 24 horas.</p> </div>	<div style="border: 1px solid black; border-radius: 15px; padding: 5px; background-color: #ffffcc;"> <p>6. Pasando las 24 horas aplicamos Sika Estuka® Acrílico con una llana metálica de 3 a 5 capas dependiendo el acabado que se dese, dejamos secar para luego lijar la superficie y finalmente pintamos.</p> </div>

3. MATERIALES PARA REPARACIÓN																	
<table border="1" style="width: 100%; border-collapse: collapse;"> <thead> <tr> <th style="text-align: center;">MATERIALES</th> </tr> </thead> <tbody> <tr><td> </td></tr> <tr><td>Manguera</td></tr> <tr><td>Esponja</td></tr> <tr><td>Espátula</td></tr> <tr><td>Rodillo</td></tr> <tr><td>Lija</td></tr> <tr><td>Brocha</td></tr> <tr><td>LLana metálica</td></tr> <tr><td>Sika Estuka® Acrílico</td></tr> <tr><td>sikaLimpiador Rinse</td></tr> <tr><td>Sika Transparente 10</td></tr> <tr><td>Sika Impermur</td></tr> <tr><td>Pintura</td></tr> </tbody> </table>		MATERIALES		Manguera	Esponja	Espátula	Rodillo	Lija	Brocha	LLana metálica	Sika Estuka® Acrílico	sikaLimpiador Rinse	Sika Transparente 10	Sika Impermur	Pintura	NOTA: Para que la reparación sea más eficiente se recomienda hacerla 40 cm por encima del nivel de la humedad existente para poder evitar que aparezca con el tiempo más arriba.
