Universidad
Señor de Sipán

TESIS

**EVALUACIÓN DEL PAVIMENTO FLEXIBLE
APLICANDO EL MÉTODO PAVEMENT CONDITION
INDEX (PCI) EN LA AV. CHICLAYO, REGIÓN
LAMBAYEQUE**

2024

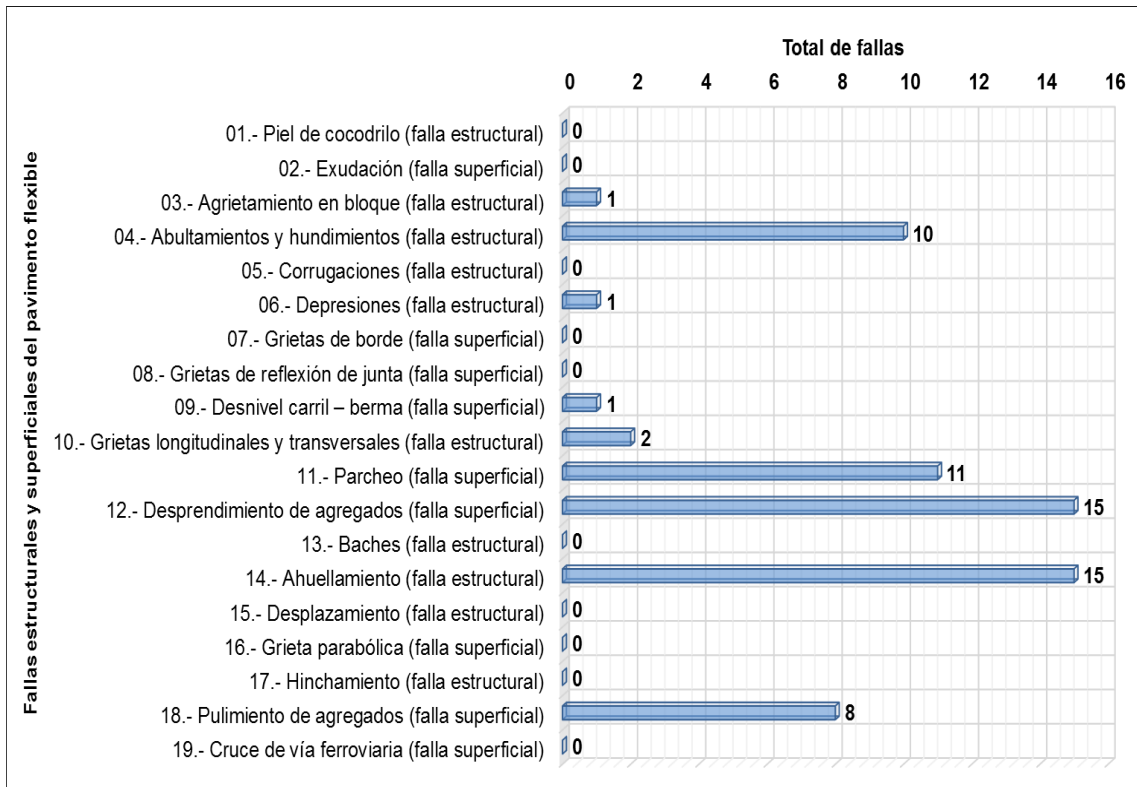
Fig. 13. Fallas estructurales y superficiales de las unidades de muestreo comprendidas entre el Km. 0+000.00 al Km. 1+015.00 (av. Agricultura – Panamericana Norte).

En la Tabla V y Fig. 13 se presentan los resultados del primer kilómetro de análisis de la av. Chiclayo, del cual se infiere que las patologías más frecuentes de este tramo son el “Desprendimiento de agregados” y los “Ahuellamientos”, con 15 fallas cada una, es decir en todas las unidades de muestreo se presentaron estas patologías con un nivel de severidad variado, así para la falla de “Desprendimiento” se registraron 197.00 m² con una severidad Media.

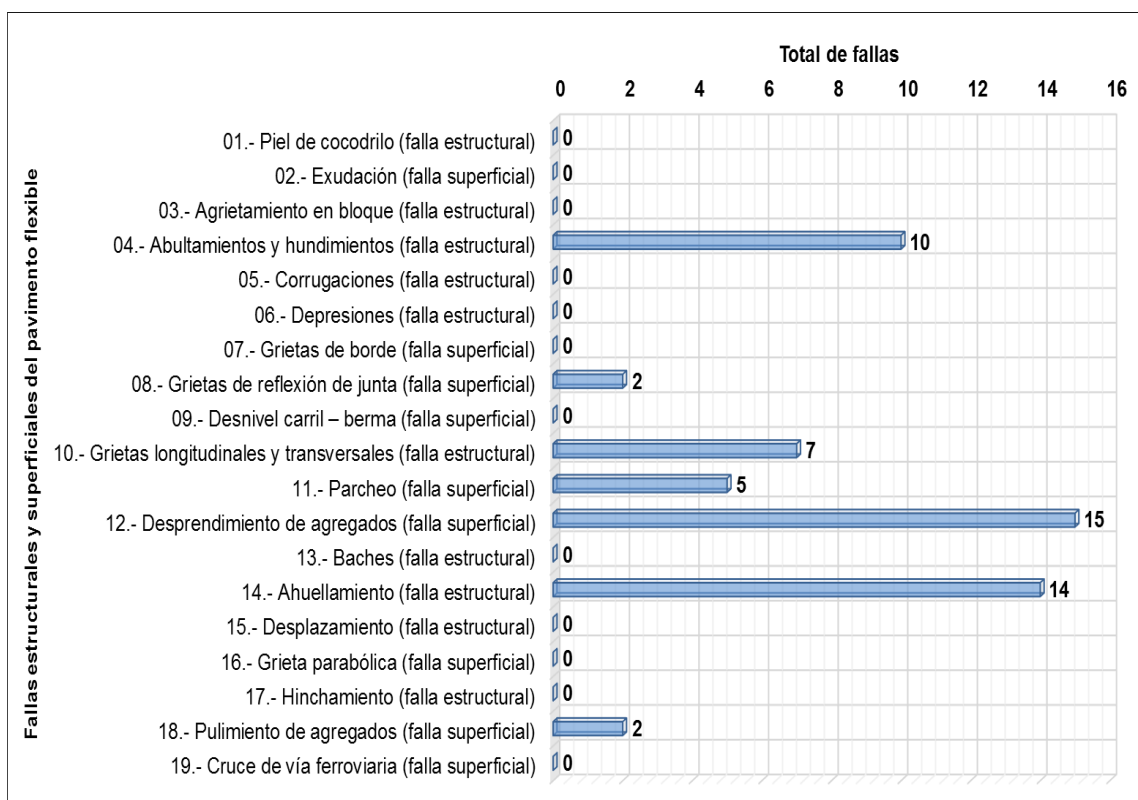
Fig. 14. Fallas estructurales y superficiales de las unidades de muestreo comprendidas entre el Km. 1+050.00 al Km. 2+065.00 (av. Agricultura – Panamericana Norte).

En la Tabla VI y Fig. 14 se presentan los resultados del segundo kilómetro de análisis de la av. Chiclayo en la dirección Este a Oeste, del cual se infiere que las patologías más frecuentes de este tramo son el “Desprendimiento de agregados”, los “Ahuellamientos”, y los “Abultamientos y hundimientos”, con 15, 14 y 10 fallas respectivamente. En el caso de los “Ahuellamientos”, estos se presentan prácticamente en todas las unidades de muestreo del tramo, que en promedio son 15 por kilómetro, en los tres niveles de severidad, así se registraron 53.50 m² con una severidad Baja, 91.75 m² con una severidad Media y 17.50 m² con una severidad Alta, haciendo un total de 162.75 m² de área afectada de un total de 7105.00 m² (1015.00 m * 7.00 m) aproximadamente. Asimismo, indicar que en este tramo las patologías que se identificaron en menor proporción fueron “Grietas de reflexión de junta” y el “Pulimiento de agregados”, con 2 fallas cada una.

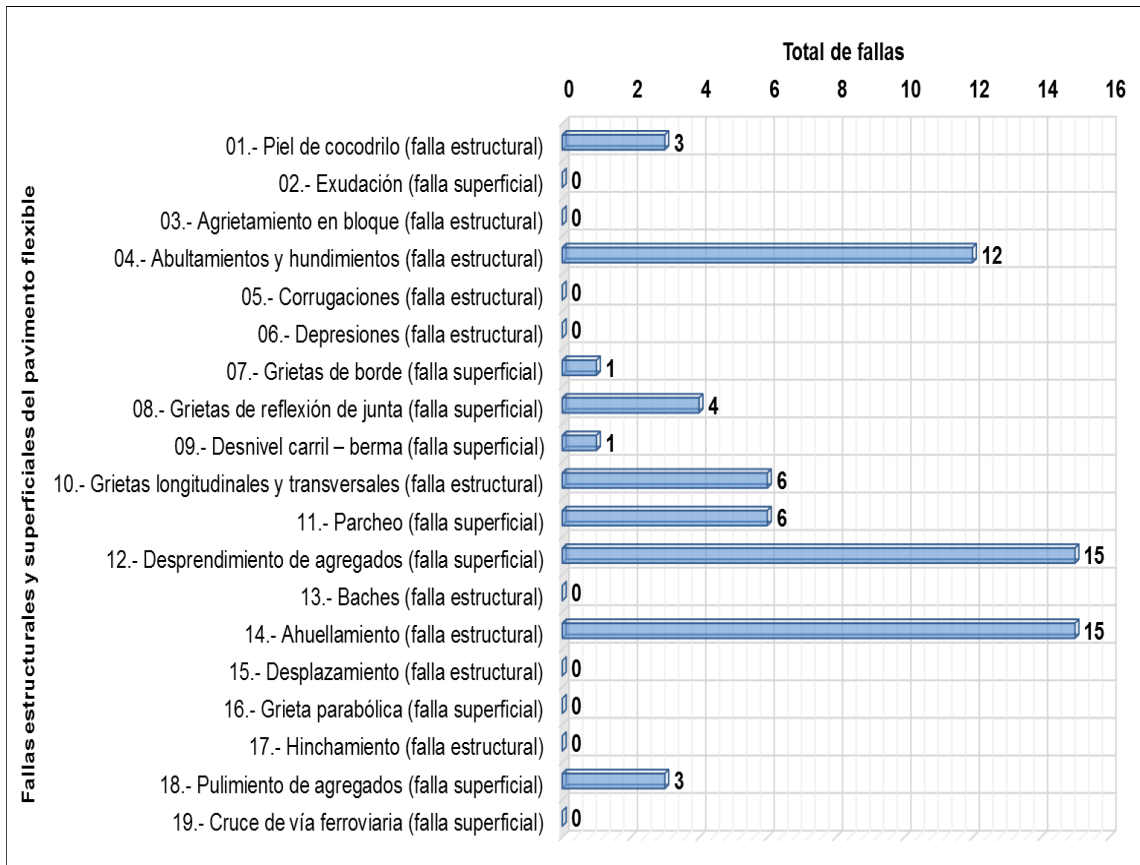
Fig. 15. Fallas estructurales y superficiales de las unidades de muestreo comprendidas entre el Km. 2+100.00 al Km. 3+115.00 (av. Agricultura – Panamericana Norte).

En la Tabla VII y Fig. 15 se presentan los resultados del tercer kilómetro de análisis de la av. Chiclayo en la dirección Este a Oeste, del cual se infiere que las patologías más frecuentes de este tramo son el “Desprendimiento de agregados”, los “Ahuellamientos”, y los “Abultamientos y hundimientos”, con 15, 15 y 12 fallas respectivamente. En el caso de los “Ahuellamientos”, estos se presentan en todas las unidades de muestreo del tramo, que en promedio son 15, en los tres niveles de severidad, así se registraron 33.50 m² con una severidad Baja, 68.70 m² con una severidad Media y 12.00 m² con una severidad Alta, haciendo un total de 114.20 m² de área afectada de un total de 7105.00 m² (1015.00 m * 7.00 m) aproximadamente. Asimismo, indicar que en este tramo las patologías que se identificaron en menor proporción fueron las “Grietas de borde”.

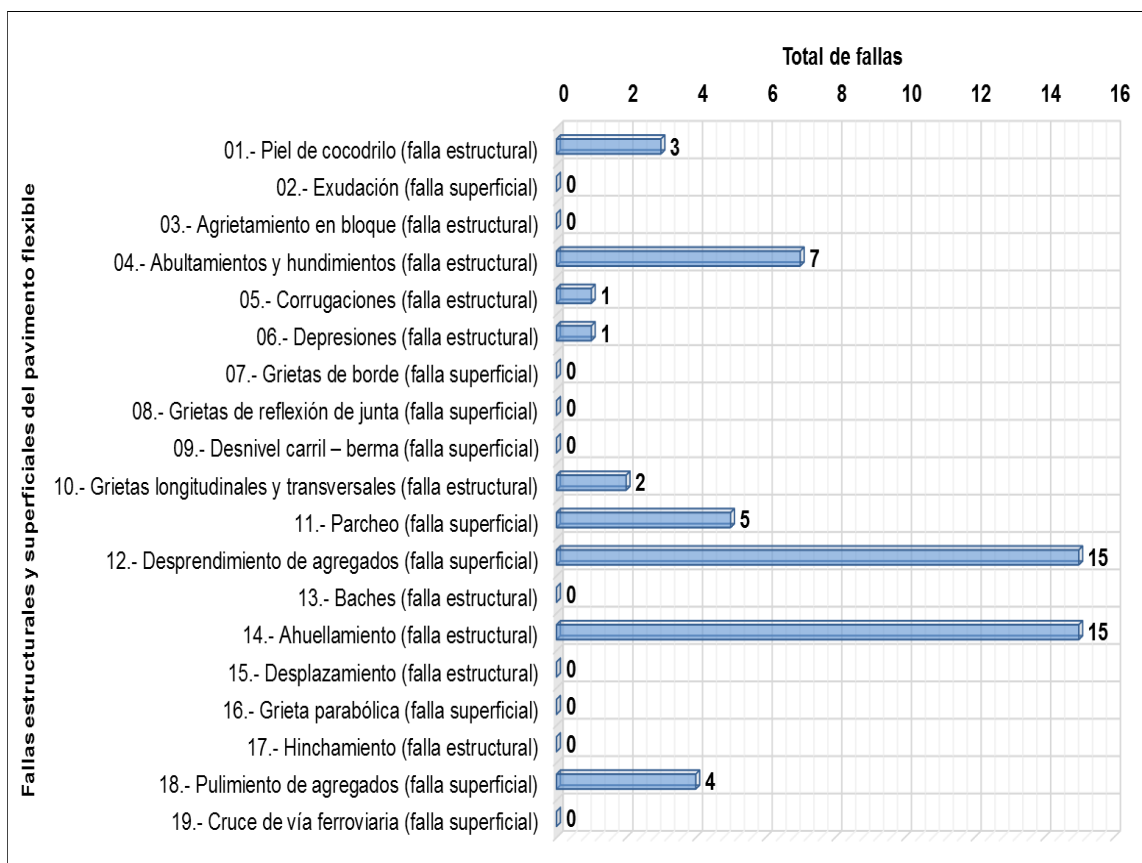
Fig. 16. Fallas estructurales y superficiales de las unidades de muestreo comprendidas entre el Km. 3+150.00 al Km. 4+165.00 (av. Agricultura – Panamericana Norte).

En la Tabla VIII y Fig. 16 se presentan los resultados del cuarto kilómetro de análisis de la av. Chiclayo en la dirección Este a Oeste, del cual se infiere que las fallas más frecuentes de este tramo son el “Desprendimiento de agregados”, los “Ahuellamientos”, y los “Abultamientos y hundimientos”, con 15, 15 y 7 fallas respectivamente. En el caso de los “Desprendimientos”, estos se presentan en todas las unidades de muestreo del tramo, que en promedio son 15, en los tres niveles de severidad, así se registraron 41.00 m² en una severidad Baja, 57.70 m² en una severidad Media y 194.50 m² con una severidad Alta, haciendo un total de 293.20 m² de área afectada de un total de 7105.00 m² (1015.00 m * 7.00 m) aproximadamente. Asimismo, indicar que en este tramo las patologías que se identificaron en menor proporción fueron las “Depresiones” y “Corrugaciones”.

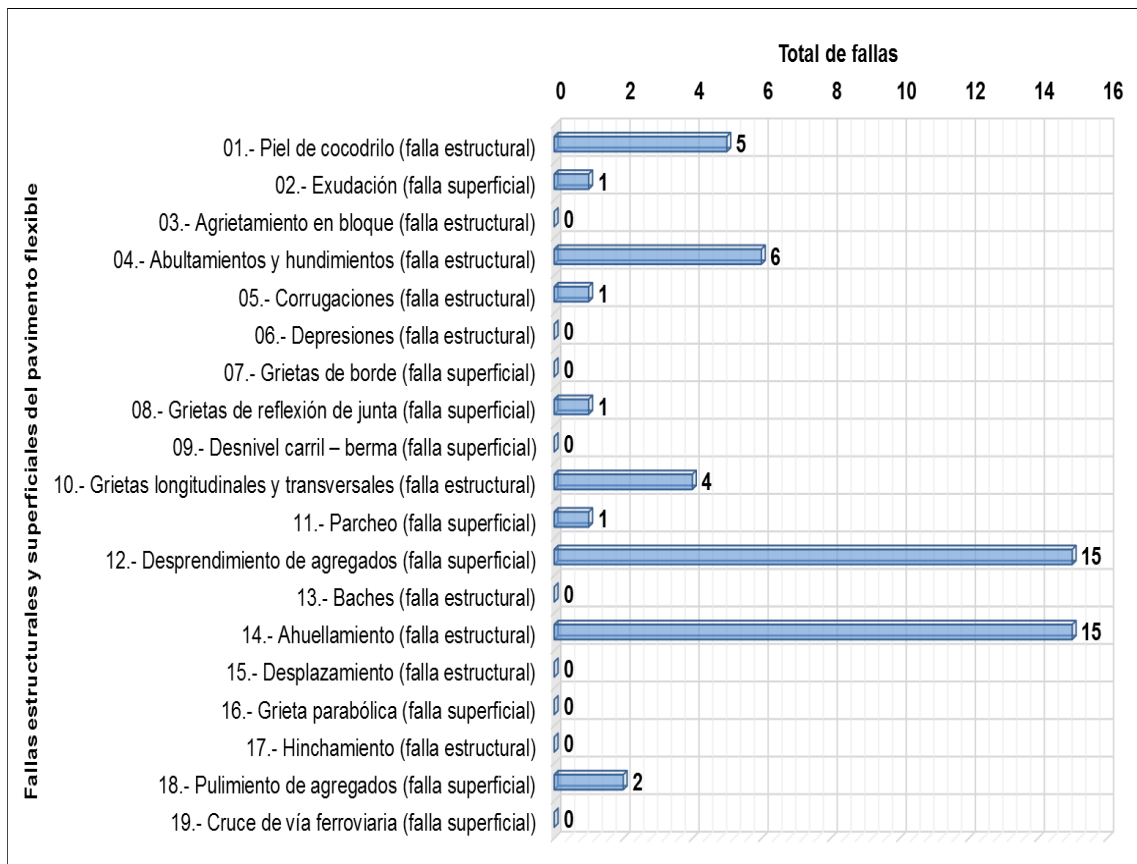
Fig. 17. Fallas estructurales y superficiales de las unidades de muestreo comprendidas entre el Km. 4+200.00 al Km. 5+215.00 (av. Agricultura – Panamericana Norte).

En la Tabla IX y Fig. 17 se presentan los resultados del quinto kilómetro de análisis de la av. Chiclayo en la dirección Este a Oeste, del cual se infiere que las fallas más frecuentes de este tramo son el “Desprendimiento de agregados”, los “Ahuellamientos”, y los “Abultamientos y hundimientos”, con 15, 15 y 6 fallas respectivamente. En el caso de los “Ahuellamientos”, estos se presentan en todas las unidades de muestreo del tramo, que en promedio son 15, en los tres niveles de severidad, así se registraron 53.40 m² con una severidad Baja, 47.20 m² con una severidad Media y 35.90 m² con una severidad Alta, haciendo un total de 136.50 m² de área afectada de un total de 7105.00 m² (1015.00 m * 7.00 m) aproximadamente. Asimismo, indicar que en este tramo las patologías que se identificaron en menor proporción fueron las “Exudaciones” y “Corrugaciones”.

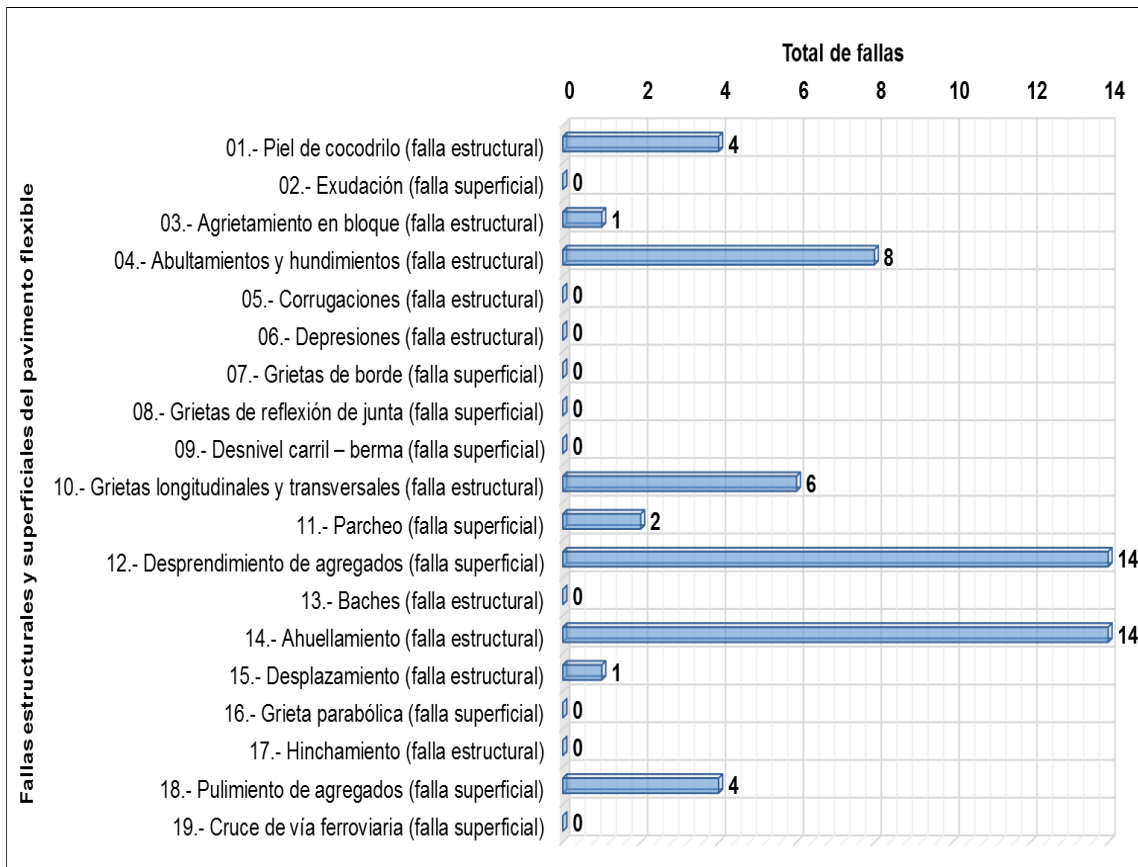
Fig. 18. Fallas estructurales y superficiales de las unidades de muestreo comprendidas entre el Km. 5+250.00 al Km. 6+300.00 (av. Agricultura – Panamericana Norte).

En la Tabla X y Fig. 18 se presentan los resultados del sexto kilómetro de análisis de la av. Chiclayo en la dirección Este a Oeste, del cual se infiere que las fallas más frecuentes de este tramo son el “Desprendimiento de agregados”, los “Ahuellamientos”, y los “Abultamientos y hundimientos”, con 14, 14 y 8 fallas respectivamente. En el caso de los “Desprendimientos”, estos se presentan prácticamente en todas las unidades de muestreo del tramo, que en promedio son 15, en dos niveles de severidad, así se registraron 421.00 m² con una severidad Media y 352.00 m² con una severidad Alta, haciendo un total de 773.00 m² de área afectada de un total de 7105.00 m² (1015.00 m * 7.00 m) aproximadamente. Asimismo, indicar que en este tramo las patologías que se identificaron en menor proporción fueron las “Aguetamientos en bloque” y “Desplazamientos”.

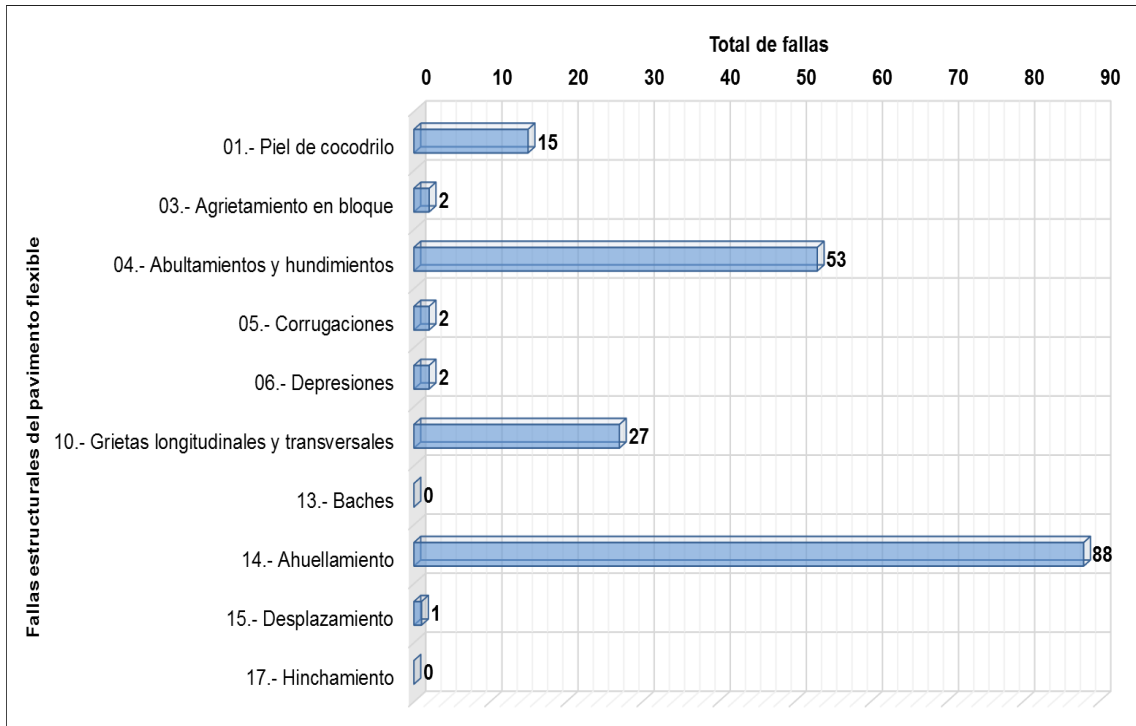
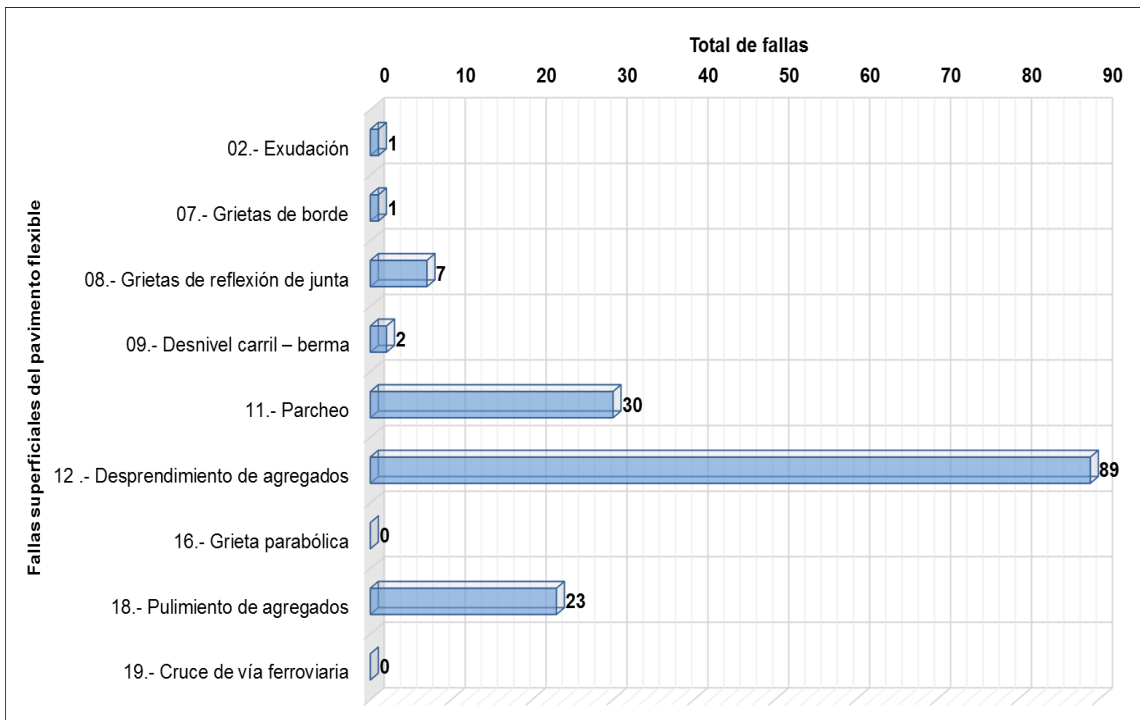
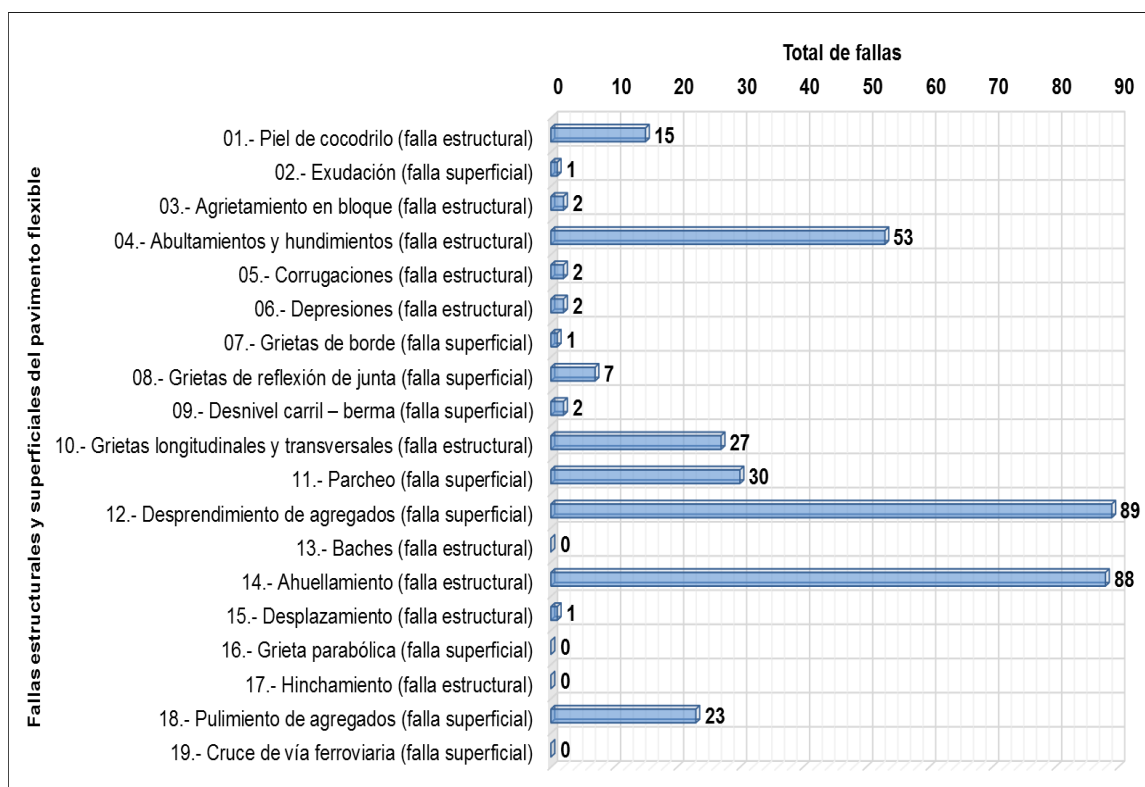
En las Tabla XI y Tabla XII, así como en las Fig. 19, Fig. 20 y Fig. 21, se presentan a modo de resumen los resultados del análisis de los 6.30 km de la av. Chiclayo en la dirección este a oeste, de los cuales se infiere que las fallas más frecuentes de esta calzada son el “Desprendimiento de agregados”, los “Ahuellamientos”, y los “Abultamientos y hundimientos”, con 89, 88 y 53 fallas respectivamente. En el caso de los “Desprendimientos” y “Ahuellamientos”, estos se presentan prácticamente en todas las unidades de muestreo de la calzada, que en promedio son 90. En función a la Tabla XI y Fig. 19 y Fig. 20 se infiere que más son las fallas estructurales que las superficiales, teniéndose 190 versus 153 respectivamente. El tramo comprendido entre el km. 2+100.00 – 3+115.00 es el que más fallas presenta, con un total de 66, seguido por el tramo 0+000.0 – 1+015.0 que registra 64. Asimismo, indicar que en toda la calzada las patologías que se identificaron en menor proporción fueron las “Exudaciones”, “Grietas de borde” y “Desplazamientos”.

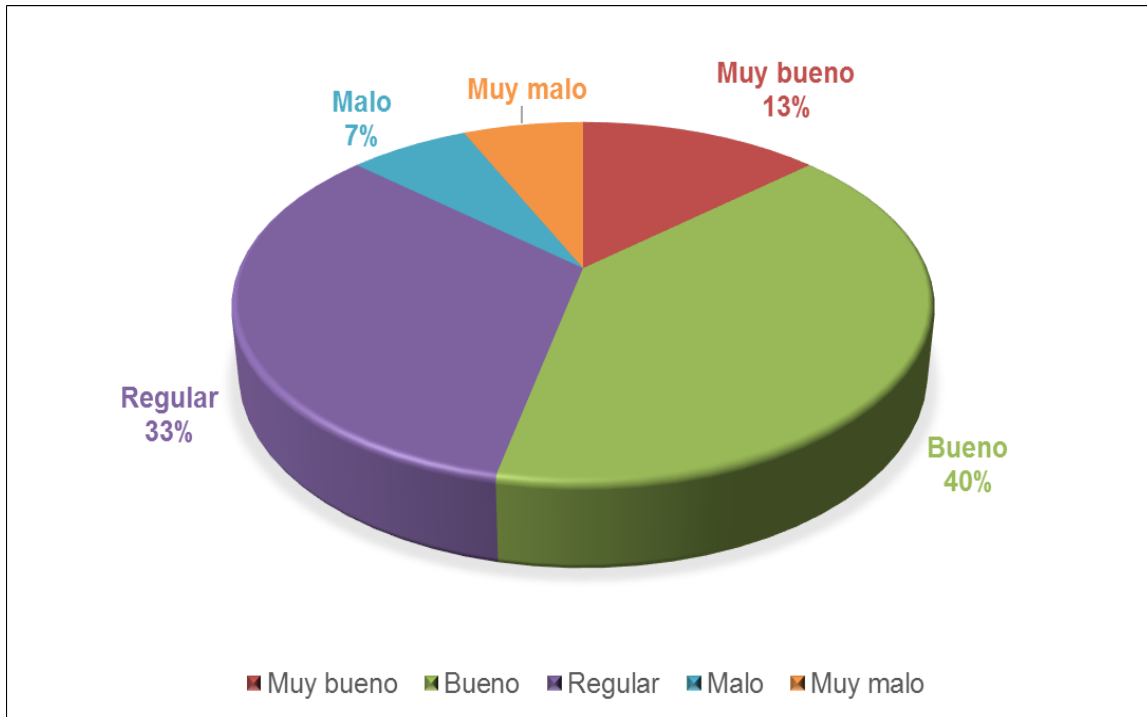
Fig. 22. Condición del pavimento flexible (PCI) de las unidades de muestreo comprendidas entre el Km. 0+000.00 al Km. 1+015.00 (av. Agricultura - Panamericana Norte).

En la Tabla XIII se presenta el área, progresiva inicial y final, el Valor Deducido Corregido (VDC), el Índice de Condición del Pavimento (PCI), la Condición de Servicio y las Actividades de Mantenimiento de las quince primeras unidades de muestreo evaluadas del pavimento flexible de la av. Chiclayo para la calzada que va en la dirección Este a Oeste, así se tiene que el área promedio de muestreo es de 245.00 m², la longitud de muestra es de 35.00 m, el máximo PCI de entre las quince unidades de muestreo es 82 (muy bueno), el mínimo PCI es 24 (muy malo), y el PCI promedio del tramo es de 54, correspondiéndole la condición de regular. Para las condiciones de “muy bueno” se propone realizar un “mantenimiento preventivo rutinario”, como un bacheo superficial, para las condiciones de “regular” se sugiere realizar una “mantenimiento correctivo” como por ejemplo aplicar una capa asfáltica de fricción y/o sello. Para la condición de “muy malo” se sugiere realizar una “reconstrucción” como por ejemplo aplicar una nueva carpeta asfáltica. De la figura 22 se infiere que, del total de unidades de muestreo, 6 están en la condición “bueno”, representando el 40.00% del total.

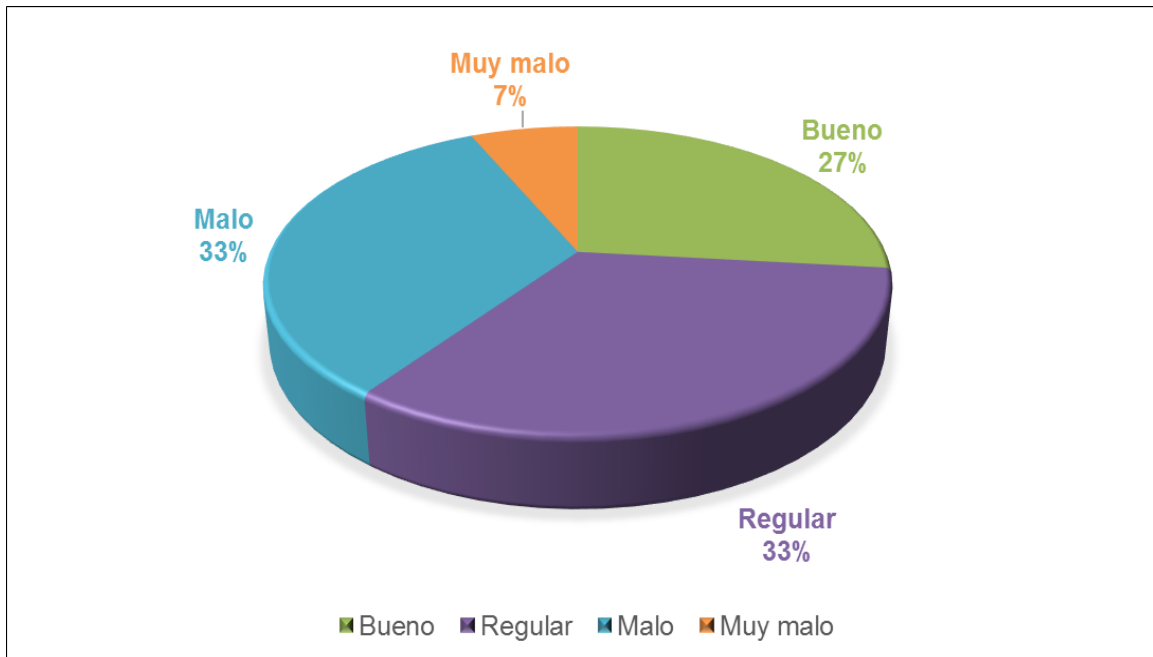
Fig. 23. Condición del pavimento flexible (PCI) de las unidades de muestreo comprendidas entre el Km. 1+050.00 al Km. 2+065.00 (av. Agricultura - Panamericana Norte).

En la Tabla XIV se presenta el área, progresiva inicial y final, el Valor Deducido Corregido (VDC), el Índice de Condición del Pavimento (PCI), la Condición de Servicio y las Actividades de Mantenimiento de las unidades de muestreo evaluadas entre el Km. 1+050.00 al Km. 2+065.00 de la calzada que va en la dirección Este a Oeste, así se tiene que el área promedio de muestreo es de 245.00 m², la longitud de muestra es de 35.00 m, el máximo PCI de entre las quince unidades de muestreo es 67 (bueno), el mínimo PCI es 21 (muy malo), y el PCI promedio del tramo es de 45, correspondiéndole la condición de “regular”. Para las condiciones de “muy bueno” se propone realizar un “mantenimiento preventivo rutinario”, como un bacheo superficial de las áreas afectadas, para las condiciones de “regular” se sugiere realizar una “mantenimiento correctivo” como por ejemplo aplicar una capa asfáltica de fricción y/o sello. Para la condición de “muy malo” se sugiere realizar la “reconstrucción” aplicando una nueva carpeta asfáltica. De la Fig. 23 se infiere que, del total de unidades de muestreo, 5 están en la condición “regular”, representando el 33% del total, 27% en la condición “bueno”, 7% en la condición “muy malo” y 33% en la condición “malo”.

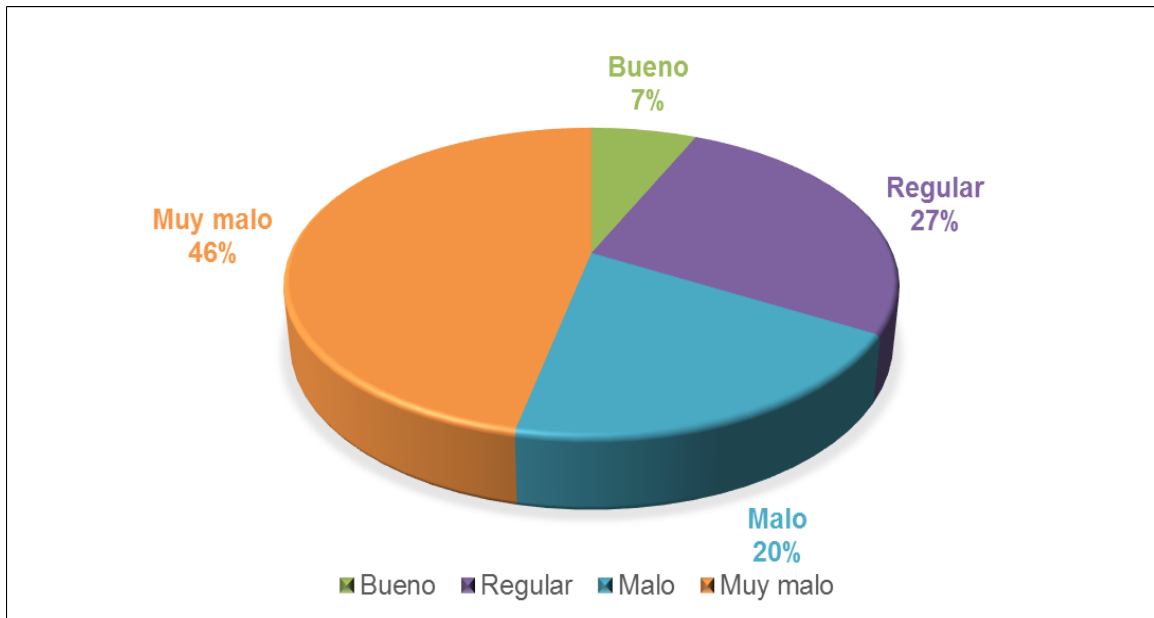
Fig. 24. Condición del pavimento flexible (PCI) de las unidades de muestreo comprendidas entre el Km. 2+100.00 al Km. 3+115.00 (av. Agricultura - Panamericana Norte).

En la Tabla XV se presenta el área, progresiva inicial y final, el Valor Deducido Corregido (VDC), el Índice de Condición del Pavimento (PCI), la Condición de Servicio y las Actividades de Mantenimiento de las unidades de muestreo evaluadas entre el Km. 2+100.00 al Km. 3+115.00 de la calzada que va en la dirección Este a Oeste, así se tiene que el área promedio de muestreo es de 245.00 m², la longitud de muestra es de 35.00 m, el máximo PCI de entre las quince unidades de muestreo es 57 (bueno), el mínimo PCI es 10 (muy malo), y el PCI promedio del tramo es de 34, correspondiéndole la condición de “malo”. Para las condiciones de “bueno” se propone realizar una “rehabilitación”, como un fresado de las áreas afectadas, para las condiciones de “regular” se sugiere realizar una “mantenimiento correctivo” como por ejemplo aplicar una capa asfáltica de fricción y/o sello. Para la condición de “muy malo” se sugiere realizar la “reconstrucción del pavimento” aplicando una nueva carpeta asfáltica. De la figura 24 se infiere que, del total de unidades de muestreo, 7 están en la condición de “muy malo”, representando el 47% del total, 20% en la condición de “malo”, 27% en la condición de “regular” y 7% en la condición de “bueno”.

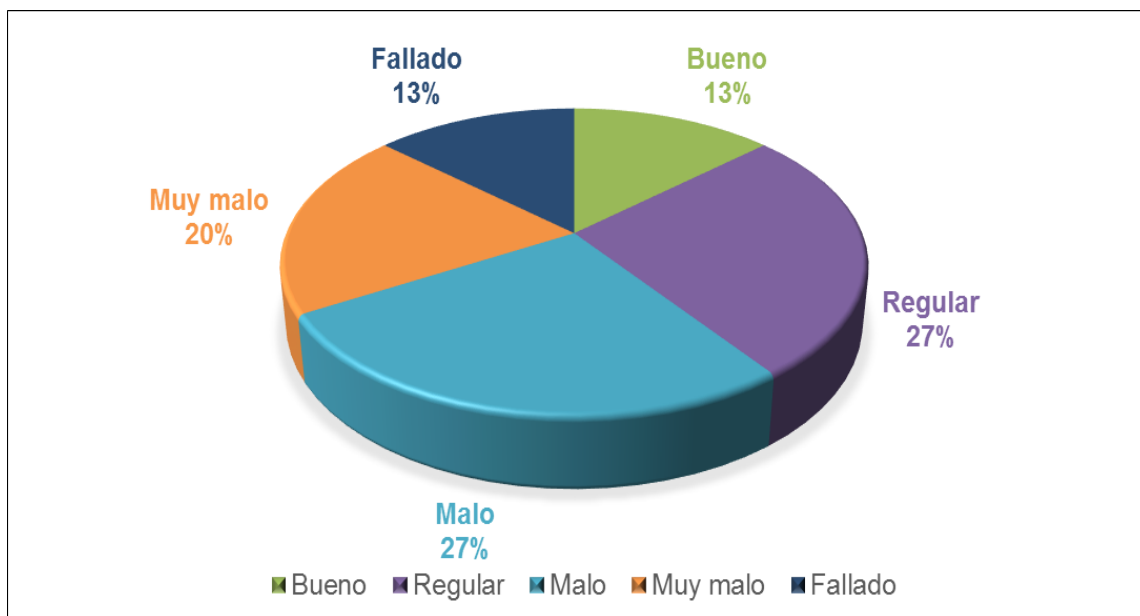
Fig. 25. Condición del pavimento flexible (PCI) de las unidades de muestreo comprendidas entre el Km. 3+150.00 al Km. 4+165.00 (av. Agricultura - Panamericana Norte).

En la Tabla XVI se presenta el área, progresiva inicial y final, el Valor Deducido Corregido (VDC), el Índice de Condición del Pavimento (PCI), la Condición de Servicio y las Actividades de Mantenimiento de las unidades de muestreo evaluadas entre el Km. 3+150.00 al Km. 4+165.00 de la calzada que va en la dirección Este a Oeste, así se tiene que el área promedio de muestreo es de 245.00 m², la longitud de muestra es de 35.00 m, el máximo PCI de entre las quince unidades de muestreo es 68 (bueno), el mínimo PCI es 2 (fallado), y el PCI promedio del tramo es de 35, correspondiéndole la condición de “malo”. Para las condiciones de “bueno” se propone realizar un “rehabilitación”, como un fresado de las áreas afectadas, para las condiciones de “malo” se sugiere realizar una “rehabilitación mayor” como por ejemplo realizar un reciclado en frío o en caliente. Para la condición de “fallado” se sugiere realizar la “reconstrucción” aplicando una nueva carpeta asfáltica. De la figura 25 se infiere que, del total de unidades de muestreo, 4 están en la condición de “malo”, representando el 27% del total, 13% en la condición de “bueno”, 13% en la condición de “fallado”, 20% en la condición de “muy malo” y 27% en la condición de “fallado”.

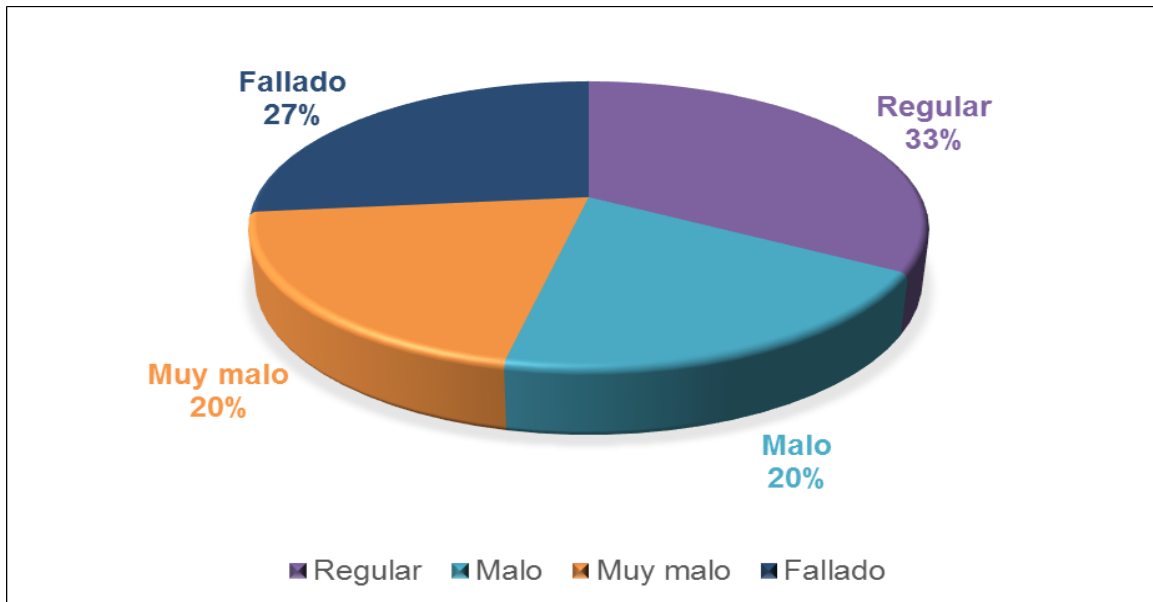
Fig. 26. Condición del pavimento flexible (PCI) de las unidades de muestreo comprendidas entre el Km. 4+200.00 al Km. 5+215.00 (av. Agricultura - Panamericana Norte).

En la Tabla XVII se presenta el área, progresiva inicial y final, el Valor Deducido Corregido (VDC), el Índice de Condición del Pavimento (PCI), la Condición de Servicio y las Actividades de Mantenimiento de las unidades de muestreo evaluadas entre el Km. 4+200.00 al Km. 5+215.00 de la calzada que va en la dirección Este a Oeste, así se tiene que el área promedio de muestreo es de 245.00 m², la longitud de muestra es de 35.00 m, el máximo PCI de entre las quince unidades de muestreo es 52 (regular), el mínimo PCI es 0 (fallado), y el PCI promedio del tramo es de 27, correspondiéndole la condición de “malo”. Para las condiciones de “regular” se propone realizar un “mantenimiento correctivo”, como aplicar una capa asfáltica de fricción y/o sello, para las condiciones de “malo” se sugiere realizar una “rehabilitación mayor o acción diferida” como por ejemplo aplicar un reciclado en frío o en caliente. Para la condición de “fallado” se sugiere realizar la “reconstrucción” aplicando una nueva carpeta asfáltica. De la Fig. 26 se infiere que, del total de unidades de muestreo, 5 están en la condición de “regular” (33%), 20% en la condición de “muy malo”, 20% en la condición de “malo” y 27% en la condición de “fallado”.

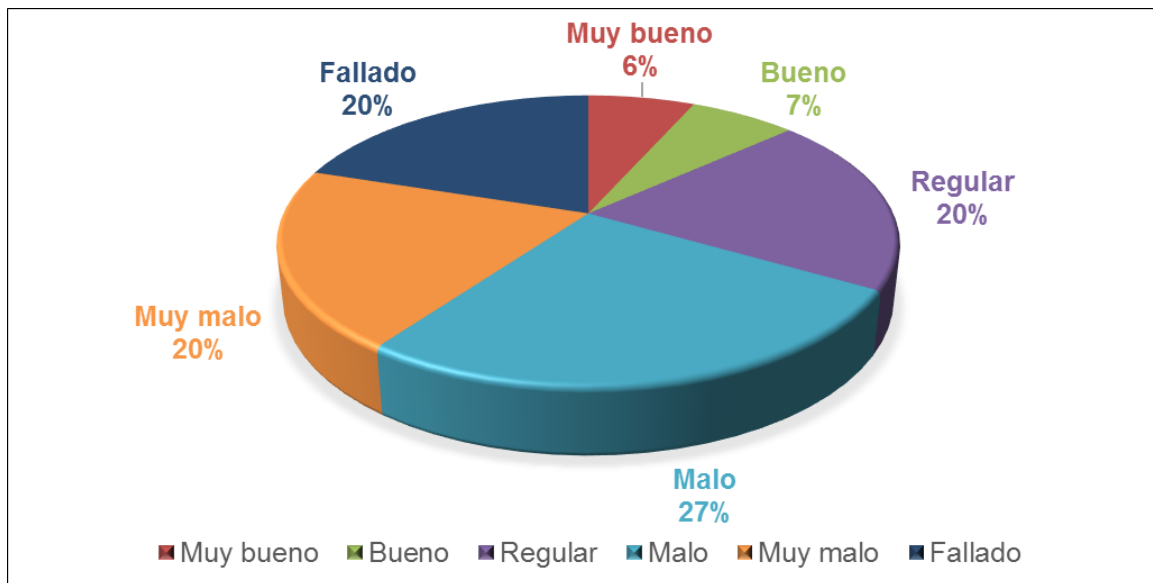
Fig. 27. Condición del pavimento flexible (PCI) de las unidades de muestreo comprendidas entre el Km. 5+250.00 al Km. 6+300.00 (av. Agricultura - Panamericana Norte).

En la Tabla XVIII se presenta el área, progresiva inicial y final, el Valor Deducido Corregido (VDC), el Índice de Condición del Pavimento (PCI), la Condición de Servicio y las Actividades de Mantenimiento de las unidades de muestreo evaluadas entre el Km. 5+250.00 al Km. 6+300.00 de la calzada que va en la dirección Este a Oeste, así se tiene que el área promedio de muestreo es de 245.00 m², la longitud de muestra es de 35.00 m, el máximo PCI de entre las quince unidades de muestreo es 72 (muy bueno), el mínimo PCI es 0 (fallado), y el PCI promedio del tramo es de 30, correspondiéndole la condición de “malo”. Para las condiciones de “muy bueno” se propone realizar un “mantenimiento preventivo rutinario”, como un bacheo superficial de las áreas afectadas, para las condiciones de “malo” se sugiere realizar una “rehabilitación mayor o acción diferida” como por ejemplo aplicar un reciclado en frío o en caliente. Para la condición de “fallado” se sugiere realizar la “reconstrucción” aplicando una nueva carpeta asfáltica. De la Fig. 27 se infiere que del total de unidades de muestreo, 4 están en la condición de “malo” (27%), 3 en la condición de “muy malo” (20%), 3 en la condición de “fallado” (20%), 3 en la condición de “regular” (20%), 1 en la condición de “bueno” (7%) y 1 en la condición de “muy bueno” (7%).

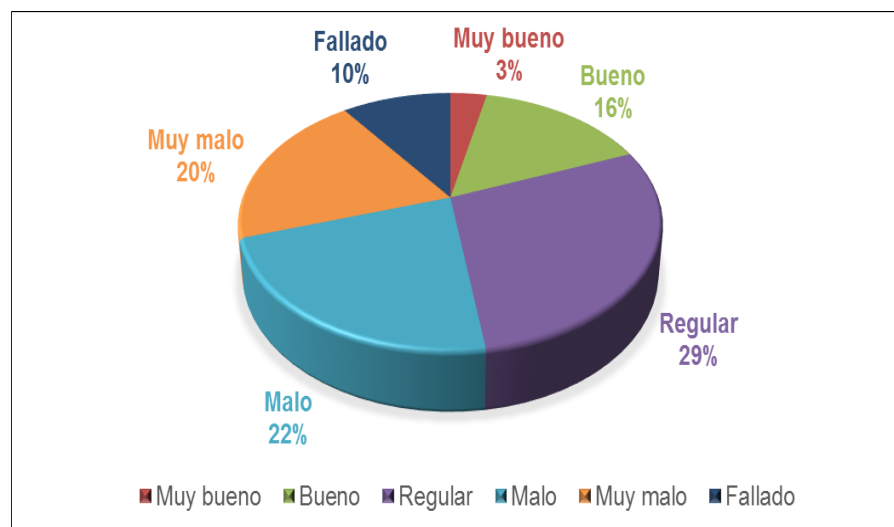
Fig. 28. Condición del pavimento flexible (PCI) de las unidades de muestreo comprendidas entre el Km. 0+000.00 al Km. 6+300.00 (av. Agricultura - Panamericana Norte).

Respecto a la Fig. 28, se observa que de las 90 unidades de muestreo de esta calzada que va de Este a Oeste, 26 se encuentran en la condición de “regular” (29%), 20 presentan la condición de “malo” (22%), 18 la condición de “muy malo” (20%), 14 la condición de “bueno” (16%), 9 la condición de “fallado” (10%) y 3 la condición de “muy bueno” (3%).

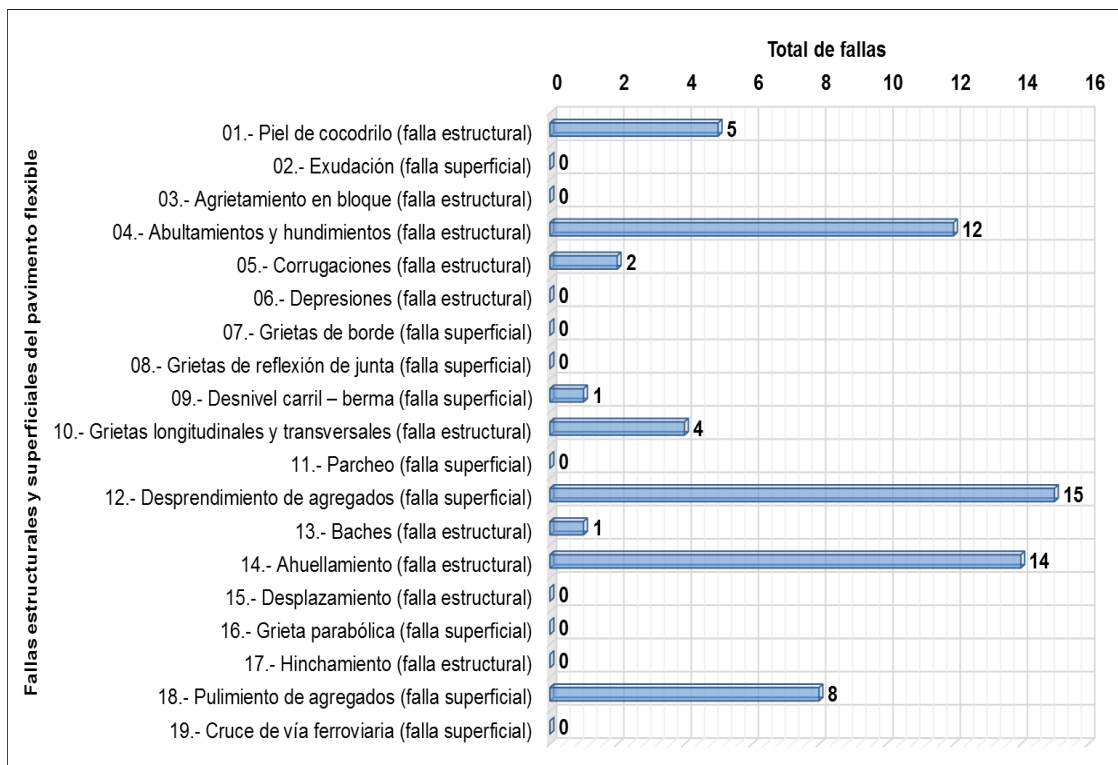
Fig. 29. Fallas estructurales y superficiales de las unidades de muestreo comprendidas entre el Km. 6+300.00 al Km. 5+285.00 (Panamericana Norte - av. Agricultura).

En la Tabla XXI y Fig. 29 se presentan los resultados del primer kilómetro de análisis, del cual se infiere que las patologías más frecuentes de este tramo son el “Desprendimiento de agregados” y los “Ahuellamientos”, con 15 y 14 fallas respectivamente, es decir en todas las unidades de muestreo se presentan estas fallas con un nivel de severidad variado, así para la falla de “Desprendimiento” se registraron 255.0 m² con una severidad Media y 563.5 m² con una severidad Alta.

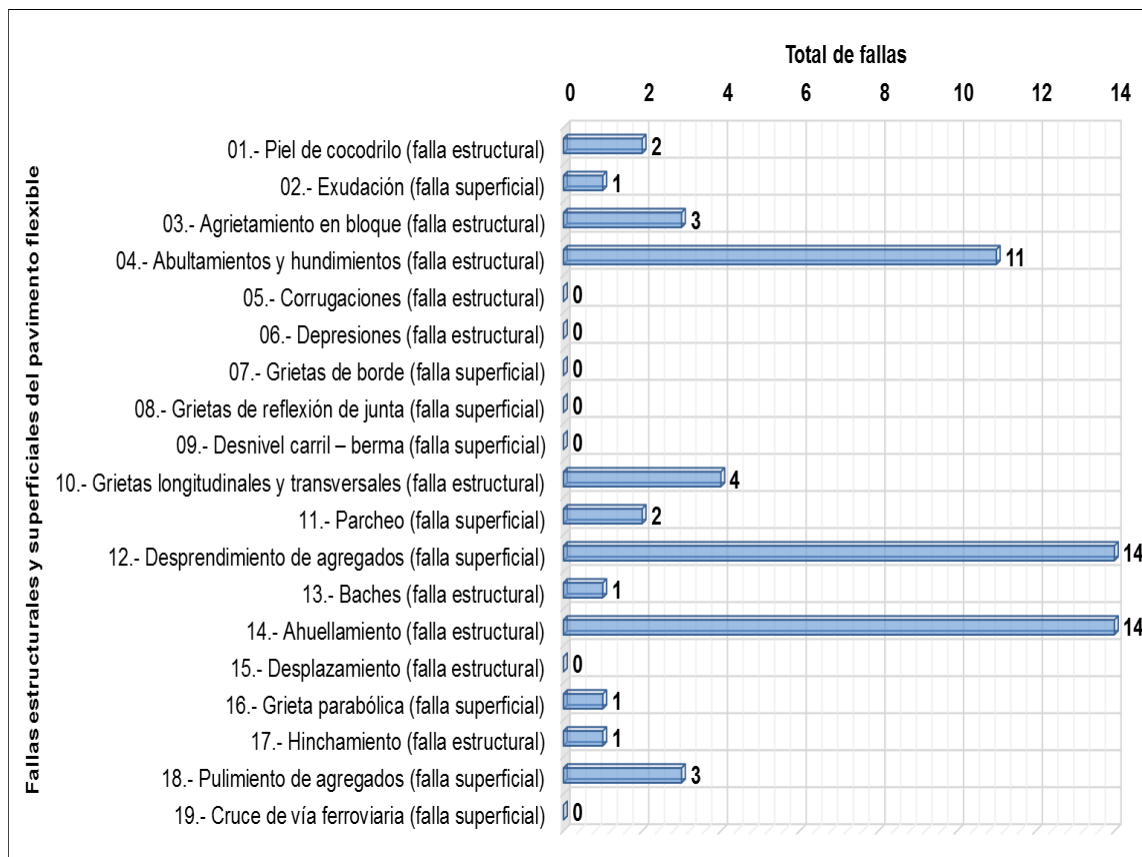
Fig. 30. Fallas estructurales y superficiales de las unidades de muestreo comprendidas entre el Km. 5+250.00 al Km. 4+235.00 (Panamericana Norte - av. Agricultura).

En la Tabla XXII y Fig. 30 se presentan los resultados del segundo kilómetro de análisis de la av. Chiclayo en la dirección Oeste a Este, del cual se infiere que las patologías más frecuentes de este tramo son el “Desprendimiento de agregados”, los “Ahuellamientos”, y los “Abultamientos y hundimientos”, con 14, 14 y 11 fallas respectivamente. En el caso de los “Ahuellamientos”, estos se presentan prácticamente en todas las unidades de muestreo del tramo, que en promedio son 15 por kilómetro, en los tres niveles de severidad, así se registraron 6.00 m² en una severidad Baja, 39.60 m² en una severidad Media y 38.45 m² con una severidad Alta, haciendo un total de 84.05 m² de área afectada de un total de 7105.00 m² (1015.00 m * 7.00 m) aproximadamente. Asimismo, indicar que en este tramo las patologías que se identificaron en menor proporción fueron “Exudaciones”, “Baches” y “Grietas parabólicas”.

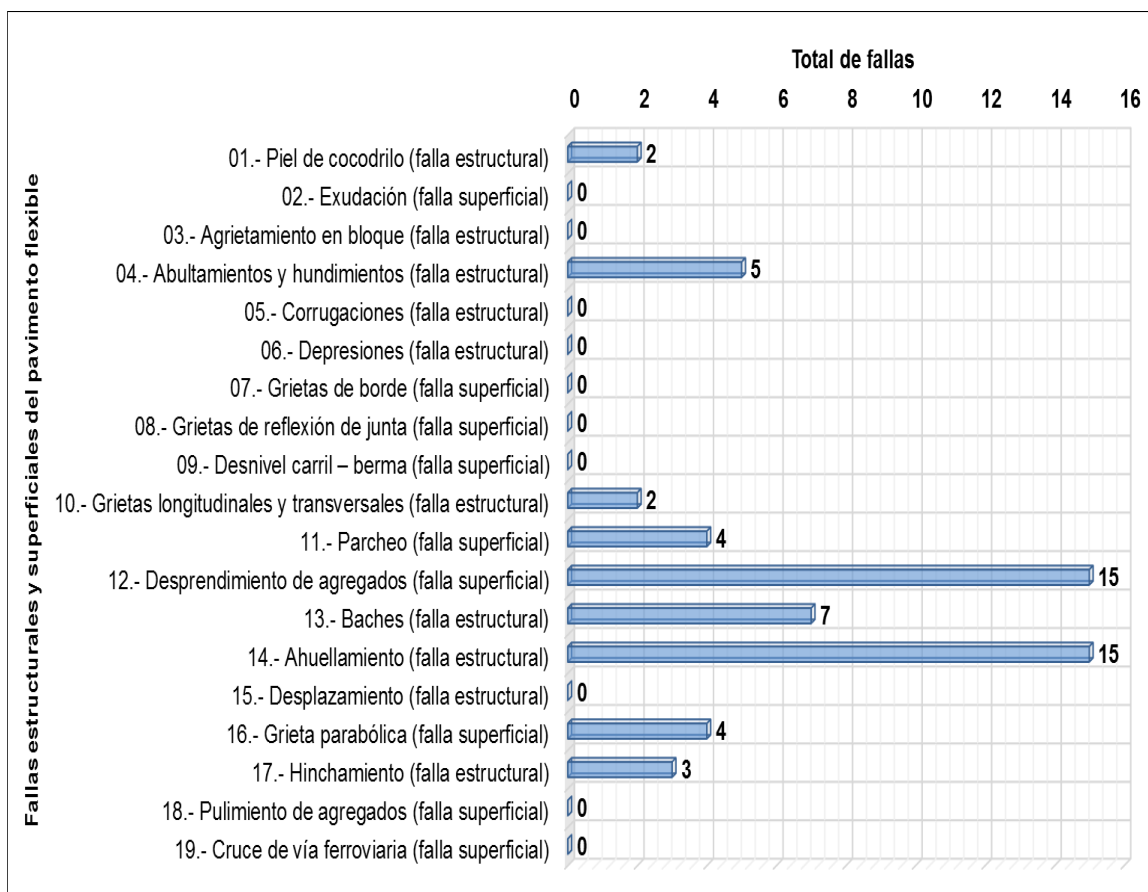
Fig. 31. Fallas estructurales y superficiales de las unidades de muestreo comprendidas entre el Km. 4+200.00 al Km. 3+185.00 (Panamericana Norte - av. Agricultura).

En la Tabla XXIII y Fig. 31. Fallas estructurales y superficiales de las unidades de muestreo comprendidas entre el Km. 4+200.00 al Km. 3+185.00 (Panamericana Norte - av. Agricultura). se presentan los resultados del tercer kilómetro de análisis de la av. Chiclayo en la dirección Oeste a Este, del cual se infiere que las patologías más frecuentes de este tramo son el “Desprendimiento de agregados”, los “Ahuellamientos”, y los “Baches”, con 15, 15 y 7 fallas respectivamente. En el caso del “Desprendimiento de agregados”, estos se presentan en todas las unidades de muestreo del tramo, que en promedio son 15 por kilómetro, en dos niveles de severidad, así se registraron 316.00 m² con una severidad Media y 402.00 m² con una severidad Alta, haciendo un total de 718 m² de área afectada de un total de 7105.00 m² (1015 m * 7 m) aproximadamente. Asimismo, indicar que en este tramo las patologías que se identificaron en menor proporción fueron “Piel de Cocodrilo”, “Grietas longitudinales y transversales” e “Hinchamientos”.

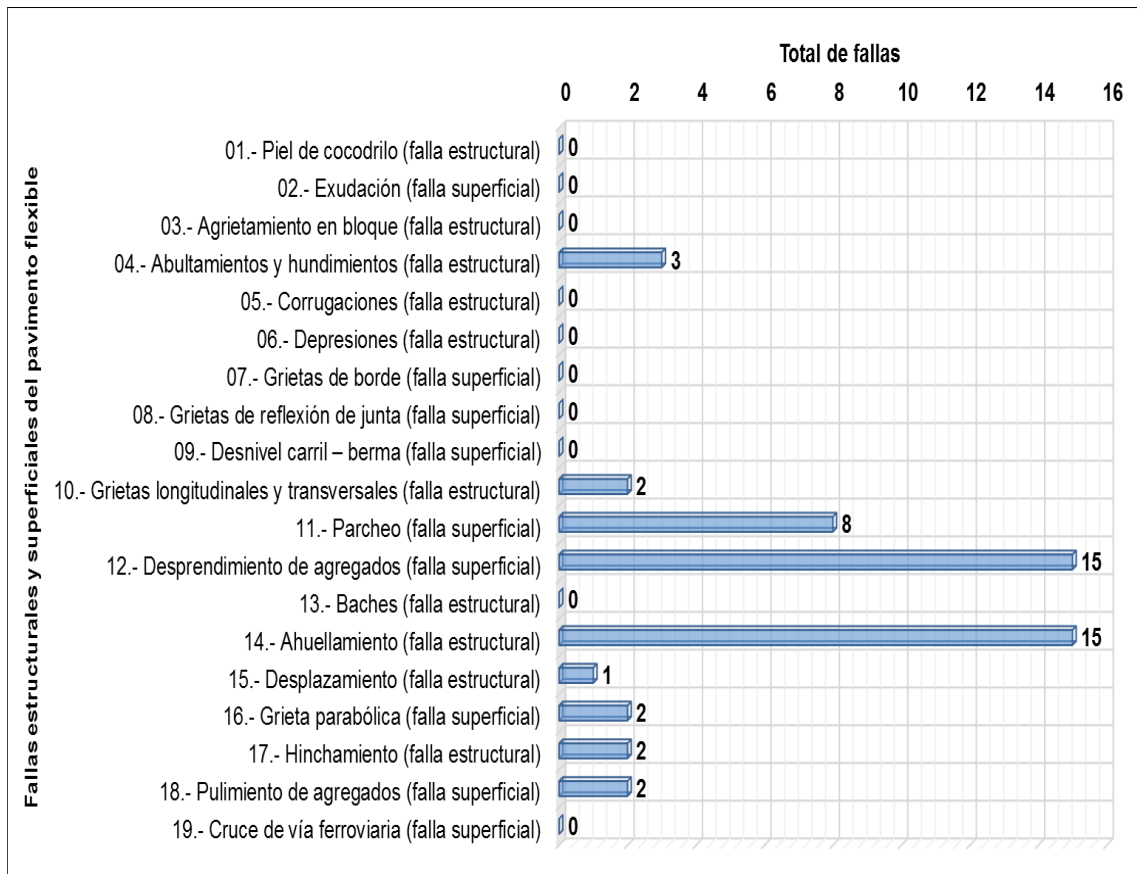
Fig. 32. Fallas estructurales y superficiales de las unidades de muestreo comprendidas entre el Km. 3+150.00 al Km. 2+135.00 (Panamericana Norte - av. Agricultura).

En la Tabla XXIV y Fig. 32 se presentan los resultados del cuarto kilómetro de análisis de la av. Chiclayo en la dirección Oeste a Este, del cual se infiere que las patologías más frecuentes de este tramo son el “Desprendimiento de agregados”, los “Ahuellamientos”, y los “Parcheos”, con 15, 15 y 8 fallas respectivamente. En el caso de “Ahuellamientos”, estos se presentan en todas las unidades de muestreo del tramo, que en promedio son 15 por kilómetro, en dos niveles de severidad, así se registraron 62.00 m² con una severidad Media y 36.85 m² con una severidad Alta, haciendo un total de 98.85 m² de área afectada de un total de 7105.00 m² (1015.00 m * 7.00 m) aproximadamente. Asimismo, indicar que en este tramo las patologías que se identificaron en menor proporción fueron “Grietas longitudinales”, “Grietas parabólicas”, “Hinchamientos” y “Pulimiento de agregados”.
