Universidad
Señor de Sipán

TESIS

**EVALUACIÓN DEL PAVIMENTO FLEXIBLE
APLICANDO EL MÉTODO PAVEMENT CONDITION
INDEX (PCI) EN LA AV. CHICLAYO, REGIÓN
LAMBAYEQUE**

2024

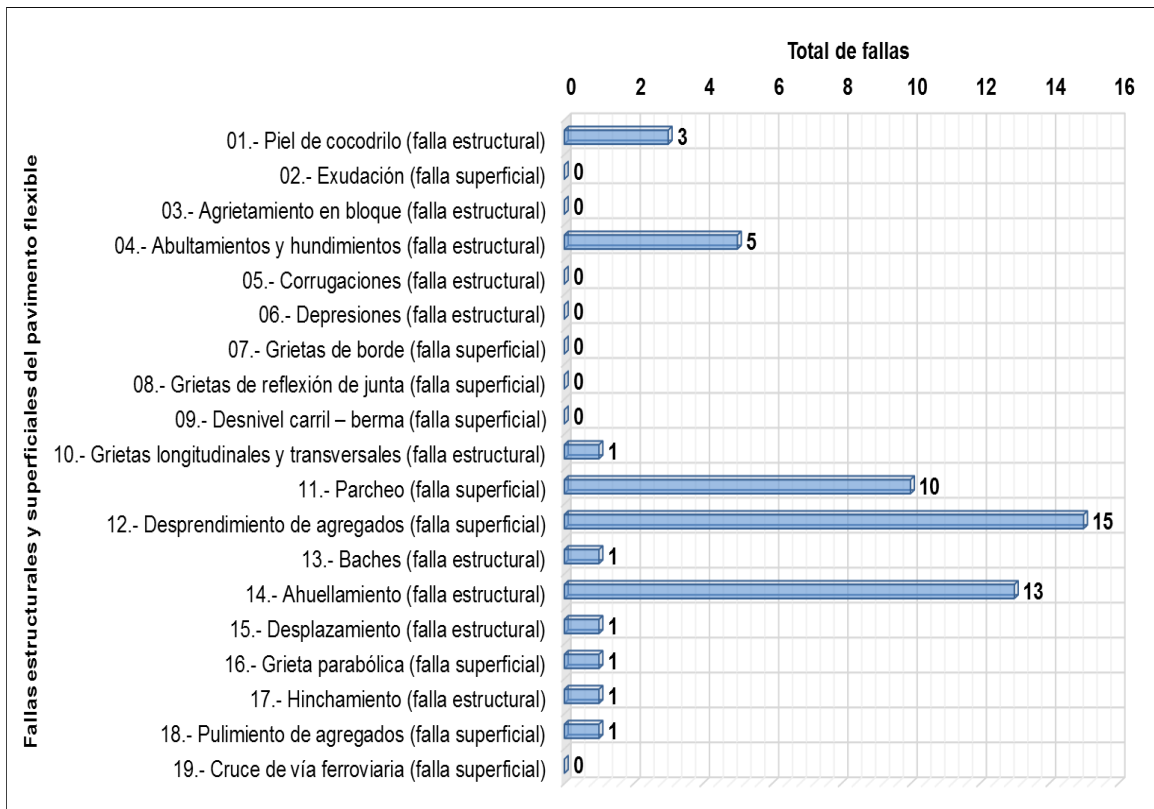
Fig. 33. Fallas estructurales y superficiales de las unidades de muestreo comprendidas entre el Km. 2+100.00 al Km. 1+085.00 (Panamericana Norte - av. Agricultura).

En la Tabla XXV y Fig. 33 se presentan los resultados del quinto kilómetro de análisis de la av. Chiclayo en la dirección Oeste a Este, del cual se infiere que las patologías más frecuentes de este tramo son el “Desprendimiento de agregados”, los “Ahuellamientos”, y los “Parcheos”, con 15, 13 y 10 fallas respectivamente. En el caso de “Desprendimiento de agregados”, estos se presentan en todas las unidades de muestreo del tramo, que en promedio son 15 por kilómetro, en dos niveles de severidad, así se registraron 145.00 m² con una severidad Media y 632.00 m² con una severidad Alta, haciendo un total de 777.00 m² de área afectada de un total de 7105.00 m² (1015 m * 7 m) aproximadamente. Asimismo, indicar que en este tramo las patologías que se identificaron en menor proporción fueron “Grietas longitudinales y transversales”, “Baches”, “Desplazamientos”, “Grieta Parabólica”, “Hinchamiento” y “Pulimiento de agregados”.

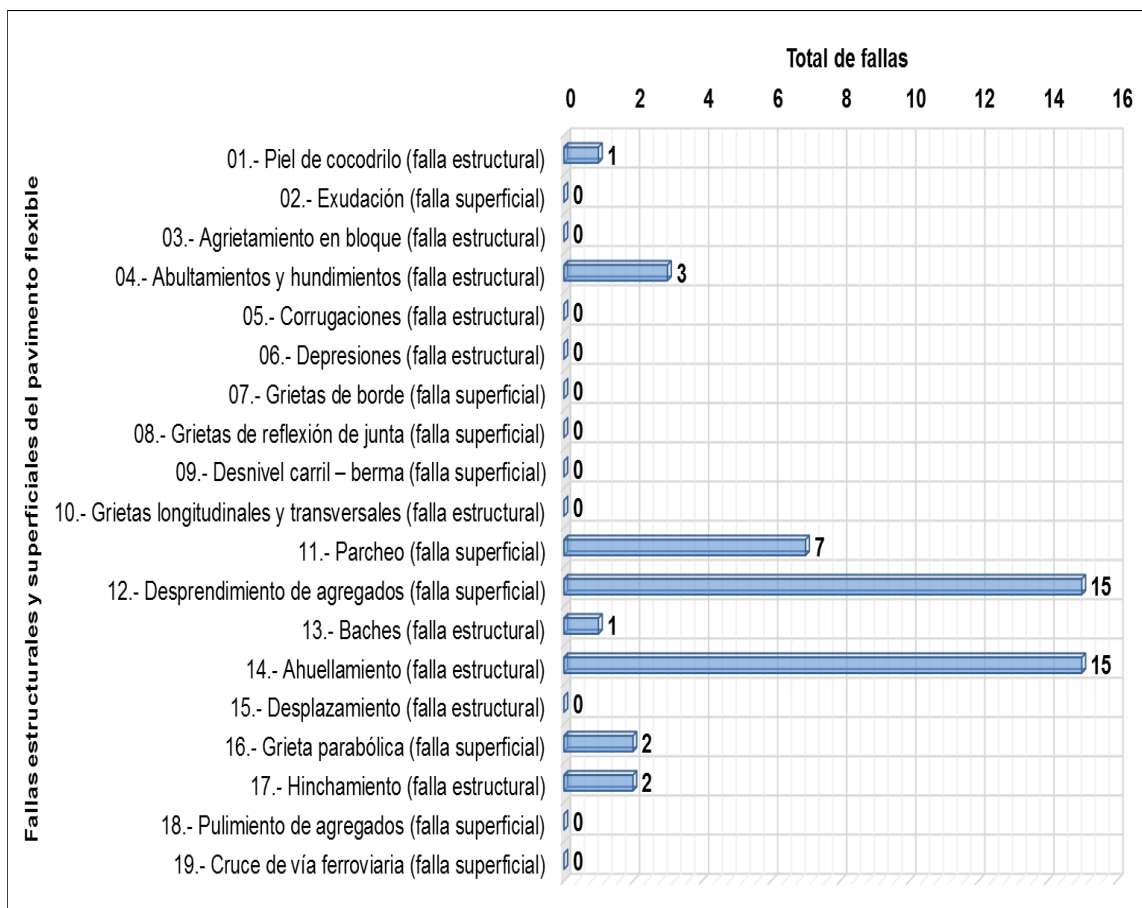
Fig. 34. Fallas estructurales y superficiales de las unidades de muestreo comprendidas entre el Km. 1+050.00 al Km. 0+000.00 (Panamericana Norte - av. Agricultura).

En la Tabla XXVI y Fig. 34 se presentan los resultados del sexto kilómetro de análisis de la av. Chiclayo en la dirección Oeste a Este, del cual se infiere que las patologías más frecuentes de este tramo son el “Desprendimiento de agregados”, los “Ahuellamientos”, y los “Parcheos”, con 15, 15 y 7 fallas respectivamente. En el caso de “Ahuellamientos”, estos se presentan en todas las unidades de muestreo del tramo, que en promedio son 15 por kilómetro, en dos niveles de severidad, así se registraron 75.70 m² con una severidad Media y 23.40 m² con una severidad Alta, haciendo un total de 99.10 m² de área afectada de un total de 7105.00 m² (1015.00 m * 7.00 m) aproximadamente. Asimismo, indicar que en este tramo las patologías que se identificaron en menor proporción fueron “Piel de cocodrilo”, “Baches”, “Grietas Parabólicas” e “Hinchamientos”.

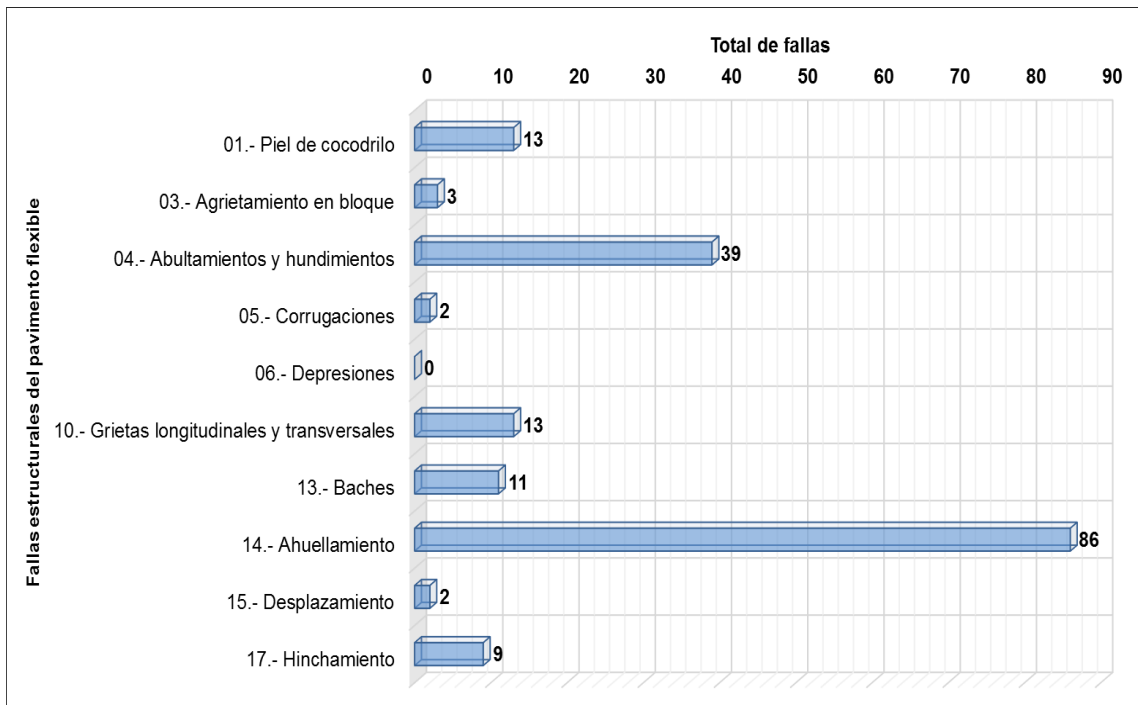
Fig. 35. Fallas estructurales de las unidades de muestreo comprendidas entre el Km. 6+300.00 al Km. 0+000.00 (Panamericana Norte - av. Agricultura).

En las Tabla XXVII y Tabla XXVIII, así como en las figuras 35, 36 y 37, se presentan a modo de resumen los resultados del análisis de los 6.30 km de la av. Chiclayo en la dirección Oeste a Este, de los cuales se infiere que las fallas más frecuentes de esta calzada son el “Desprendimiento de agregados”, los “Ahuellamientos”, y los “Abultamientos y hundimientos”, con 89, 86 y 39 fallas respectivamente. En el caso de los “Desprendimientos” y “Ahuellamientos”, estos se presentan prácticamente en todas las unidades de muestreo de la calzada, que en promedio son 90. En función a la Tabla XXVII y Fig. 35 y Fig. 36 se infiere que más son las fallas estructurales que las superficiales, teniéndose 178 versus 146 respectivamente. El tramo comprendido entre el km. 6+300.00 – 5+285.00 es el que más fallas presenta, con un total de 62, seguido por el tramo 5+250.0 – 4+235.0 que registra 57. Asimismo, indicar que en toda la calzada las fallas que se identificaron en menor proporción fueron las “Exudaciones”, “Desnivel carril – berma” y “Desplazamientos”.

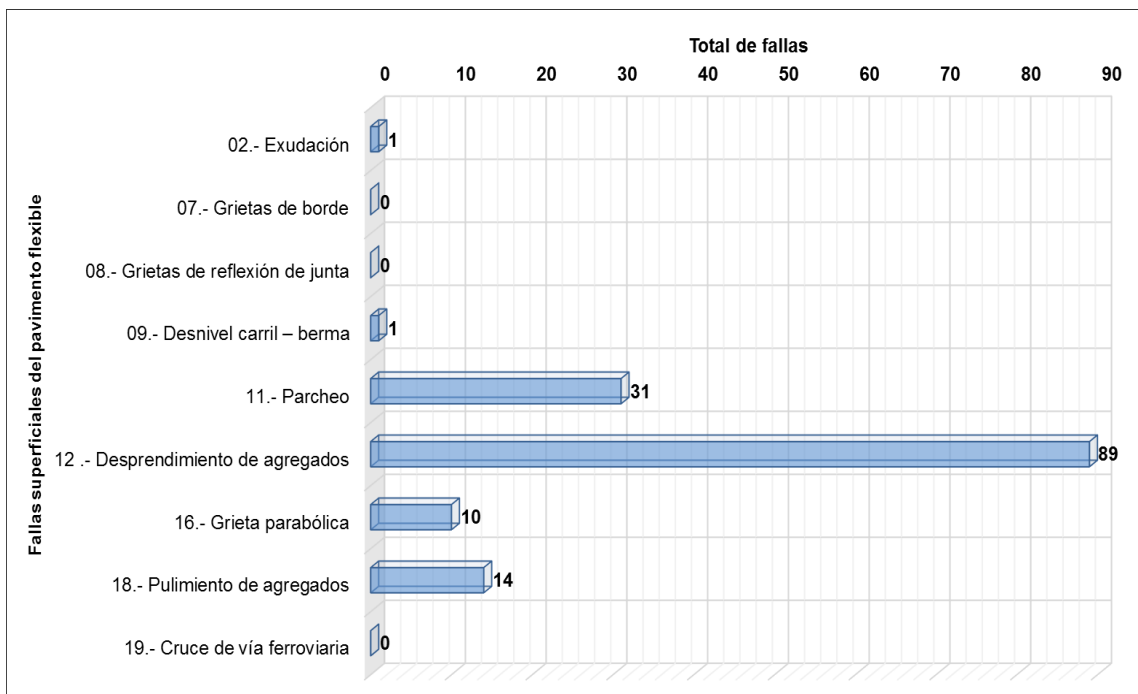
Fig. 36. Fallas superficiales de las unidades de muestreo comprendidas entre el Km. 6+300.00 al Km. 0+000.00 (Panamericana Norte - av. Agricultura).

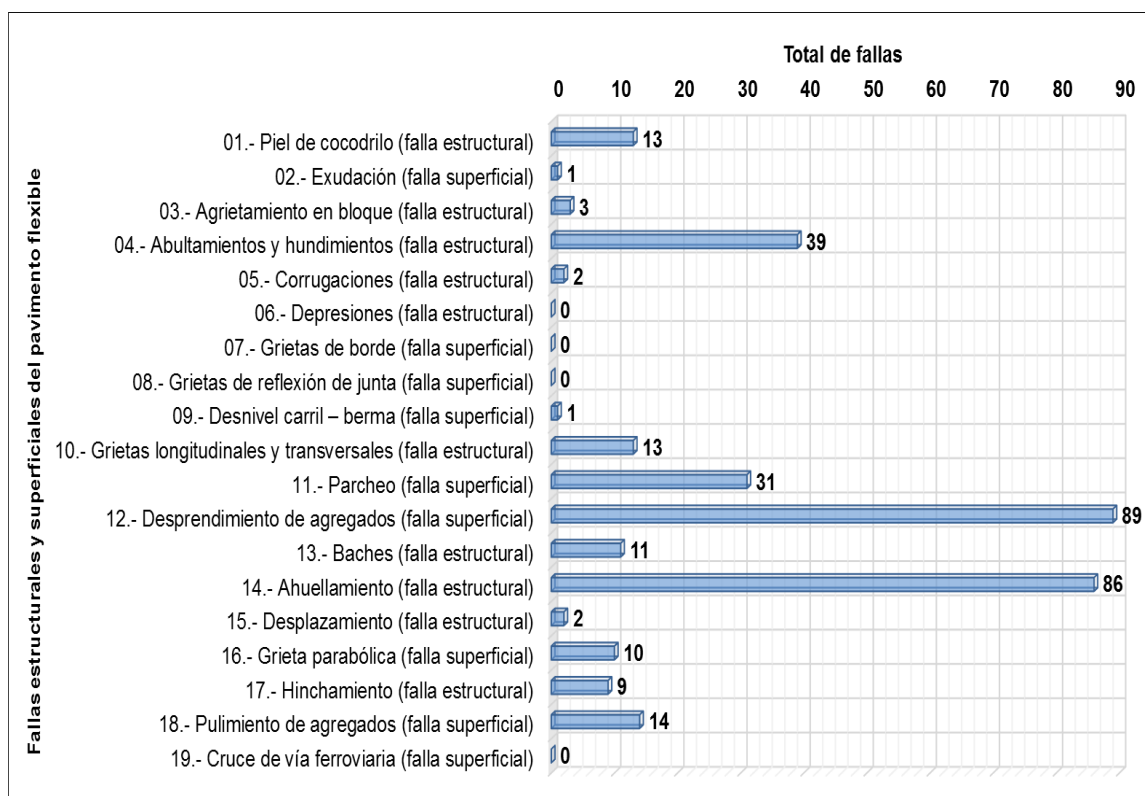
Fig. 37. Fallas estructurales y superficiales de las unidades de muestreo comprendidas entre el Km. 6+300.00 al Km. 0+000.00 (Panamericana Norte - av. Agricultura).

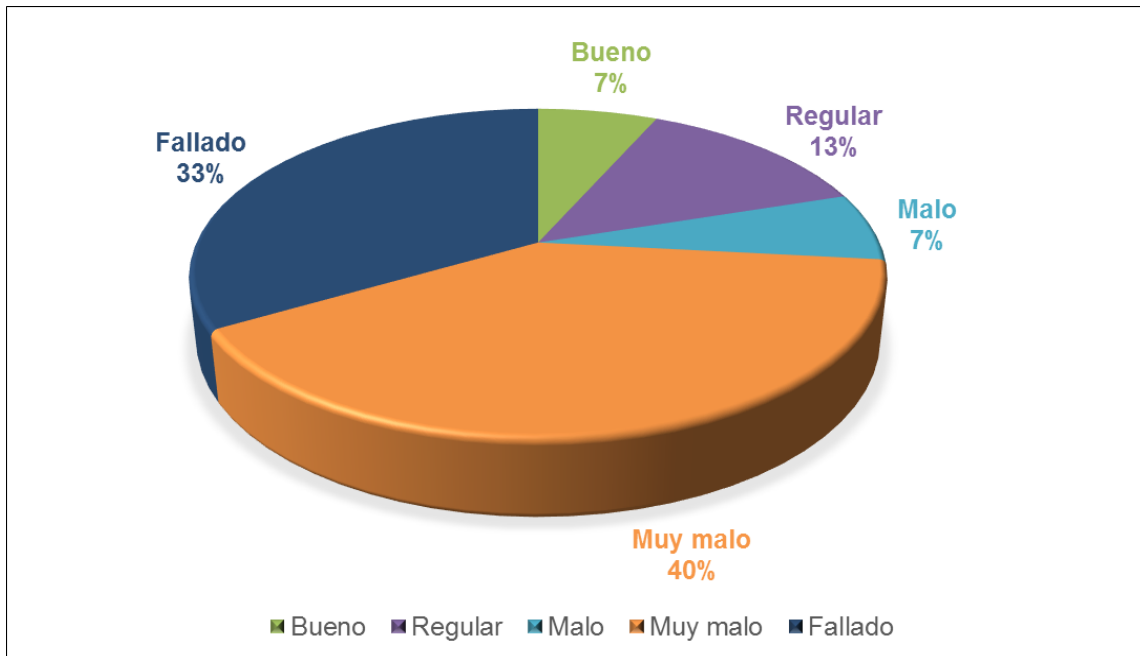
Fig. 38. Condición del pavimento flexible (PCI) de las unidades de muestreo comprendidas entre el Km. 6+300.00 al Km. 5+285.00 (Panamericana Norte - av. Agricultura).

En la Tabla XXIX se presenta el área, progresiva inicial y final, el Valor Deducido Corregido (VDC), el Índice de Condición del Pavimento (PCI), la Condición de Servicio y las Actividades de Mantenimiento de las quince primeras unidades de muestreo evaluadas del pavimento flexible de la av. Chiclayo para la calzada que va en la dirección Oeste a Este, así se tiene que el área promedio de muestreo es de 245.00 m², la longitud de muestra es de 35.00 m, el máximo PCI de entre las quince unidades de muestreo es 58 (bueno), el mínimo PCI es 0 (fallado), y el PCI promedio del tramo es de 20, correspondiéndole la condición de “muy malo”. Para las condiciones de “bueno” se propone realizar una “rehabilitación”, como un fresado al pavimento, para las condiciones de “muy malo” se sugiere aplicar una “rehabilitación mayor o acción diferida” como por ejemplo aplicar una nueva capa asfáltica. Para la condición de “fallado” se sugiere realizar una “reconstrucción” como por ejemplo aplicar una nueva carpeta asfáltica. De la Fig. 38 se infiere que, del total de unidades de muestreo, 6 están en la condición “muy malo”, representando el 40.00% del total, y 5 en la condición de “fallado” (33.33%).

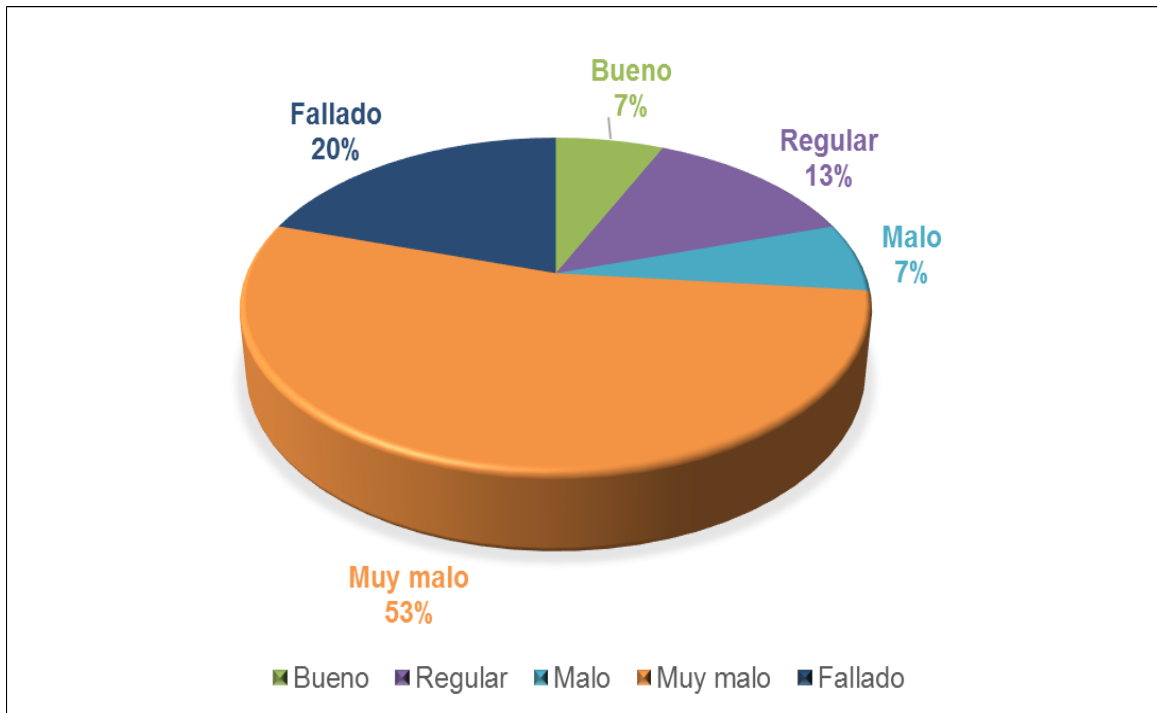
Fig. 39. Condición del pavimento flexible (PCI) de las unidades de muestreo comprendidas entre el Km. 5+250.00 al Km. 4+235.00 (Panamericana Norte - av. Agricultura).

En la Tabla XXX se presenta el área, progresiva inicial y final, el Valor Deducido Corregido (VDC), el Índice de Condición del Pavimento (PCI), la Condición de Servicio y las Actividades de Mantenimiento de las unidades de muestreo evaluadas entre el Km. 5+250.00 al Km. 4+235.00 de la calzada que va en la dirección Oeste a Este, así se tiene que el área promedio de muestreo es de 245.00 m², la longitud de muestra es de 35.00 m, el máximo PCI de entre las quince unidades de muestreo es 58 (bueno), el mínimo PCI es 0 (fallado), y el PCI promedio del tramo es de 22, correspondiéndole la condición de “muy malo”. Para las condiciones de “bueno” se propone realizar una “rehabilitación”, como un fresado de las áreas afectadas, para las condiciones de “muy malo” se sugiere aplicar una “rehabilitación mayor o acción diferida” como por ejemplo aplicar una nueva capa asfáltica. Para la condición de “fallado” se sugiere realizar una “reconstrucción” como por ejemplo aplicar una nueva carpeta asfáltica. De la Fig. 39 se infiere que, del total de unidades de muestreo, 8 están en la condición “muy malo”, representando el 53.33% del total.

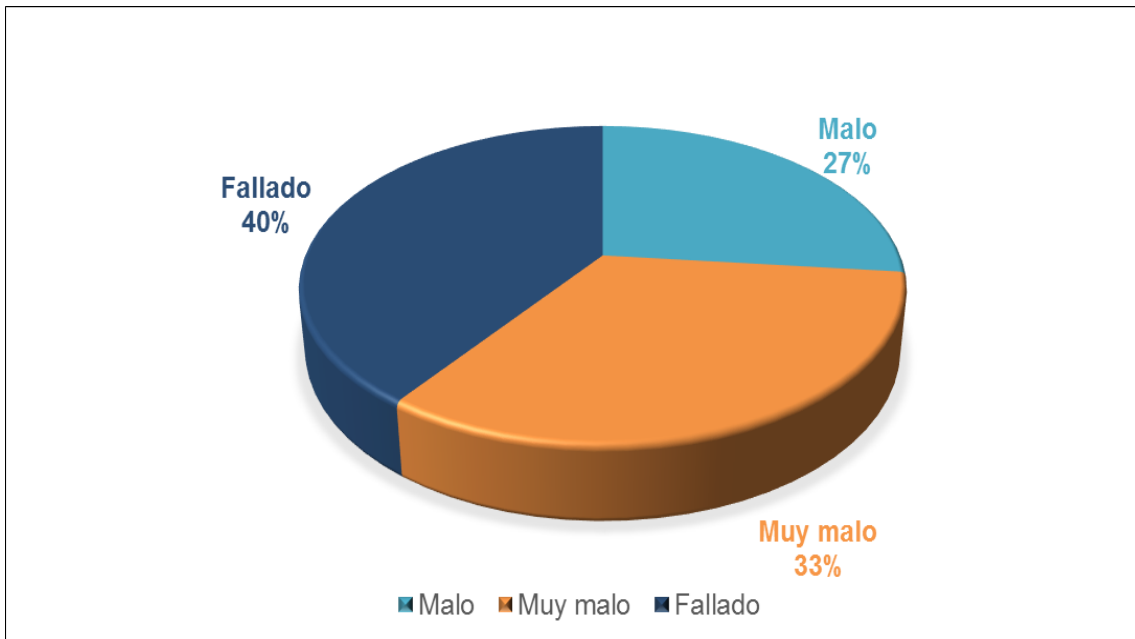
Fig. 40. Condición del pavimento flexible (PCI) de las unidades de muestreo comprendidas entre el Km. 4+200.00 al Km. 3+185.00 (Panamericana Norte - av. Agricultura).

En la Tabla XXXI se presenta el área, progresiva inicial y final, el Valor Deducido Corregido (VDC), el Índice de Condición del Pavimento (PCI), la Condición de Servicio y las Actividades de Mantenimiento de las unidades de muestreo evaluadas entre el Km. 4+200.00 al Km. 3+185.00 de la calzada que va en la dirección Oeste a Este, así se tiene que el área promedio de muestreo es de 245.00 m², la longitud de muestra es de 35.00 m, el máximo PCI de entre las quince unidades de muestreo es 35 (malo), el mínimo PCI es 2 (fallado), y el PCI promedio del tramo es de 16, correspondiéndole la condición de “muy malo”. Para las condiciones de “malo” se propone realizar una “rehabilitación mayor o acción diferida”, como un reciclado en frío o en caliente de las áreas afectadas, para las condiciones de “muy malo” se sugiere realizar una “reconstrucción” como por ejemplo aplicar una nueva capa asfáltica. Para la condición de “fallado” se sugiere realizar la “reconstrucción” aplicando una nueva carpeta asfáltica. De la Fig. 40 se infiere que, del total de unidades de muestreo, 6 están en la condición de “fallado”, representando el 40% del total, 33% en la condición de “muy malo” y 27% en la condición de “malo”.

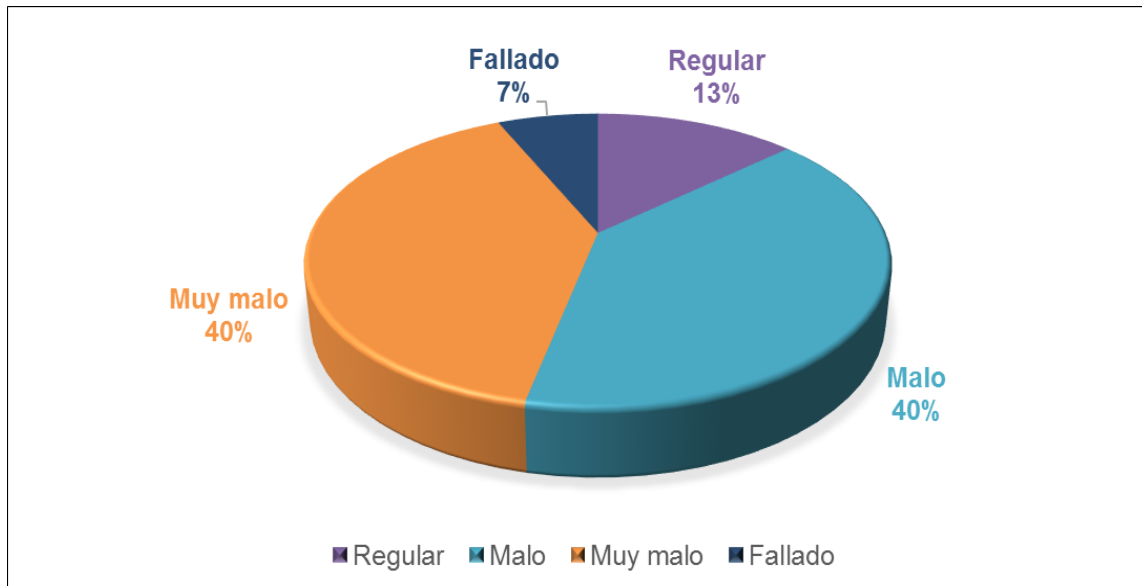
Fig. 41. Condición del pavimento flexible (PCI) de las unidades de muestreo comprendidas entre el Km. 3+150.00 al Km. 2+135.00 (Panamericana Norte - av. Agricultura).

En la Tabla XXXII se presenta el área, progresiva inicial y final, el Valor Deducido Corregido (VDC), el Índice de Condición del Pavimento (PCI), la Condición de Servicio y las Actividades de Mantenimiento de las unidades de muestreo evaluadas entre el Km. 3+150.00 al Km. 2+135.00 de la calzada que va en la dirección Oeste a Este, así se tiene que el área promedio de muestreo es de 245.00 m², la longitud de muestra es de 35.00 m, el máximo PCI de entre las quince unidades de muestreo es 42 (regular), el mínimo PCI es 1 (fallado), y el PCI promedio del tramo es de 26, correspondiéndole la condición de “malo”. Para las condiciones de “regular” se propone realizar un “mantenimiento correctivo”, como una capa asfáltica de fricción y/o sello a las áreas afectadas, para las condiciones de “malo” se sugiere realizar una “rehabilitación mayor” como por ejemplo aplicar un reciclado en frío o en caliente. Para la condición de “fallado” se sugiere realizar una “reconstrucción” aplicando una nueva carpeta asfáltica. De la Fig. 41 se infiere que, del total de unidades de muestreo, 6 están en la condición de “muy malo”, representando el 40% del total, 40% en la condición de “malo”, 13% en la condición de “regular” y 7% en la condición de “fallado”.

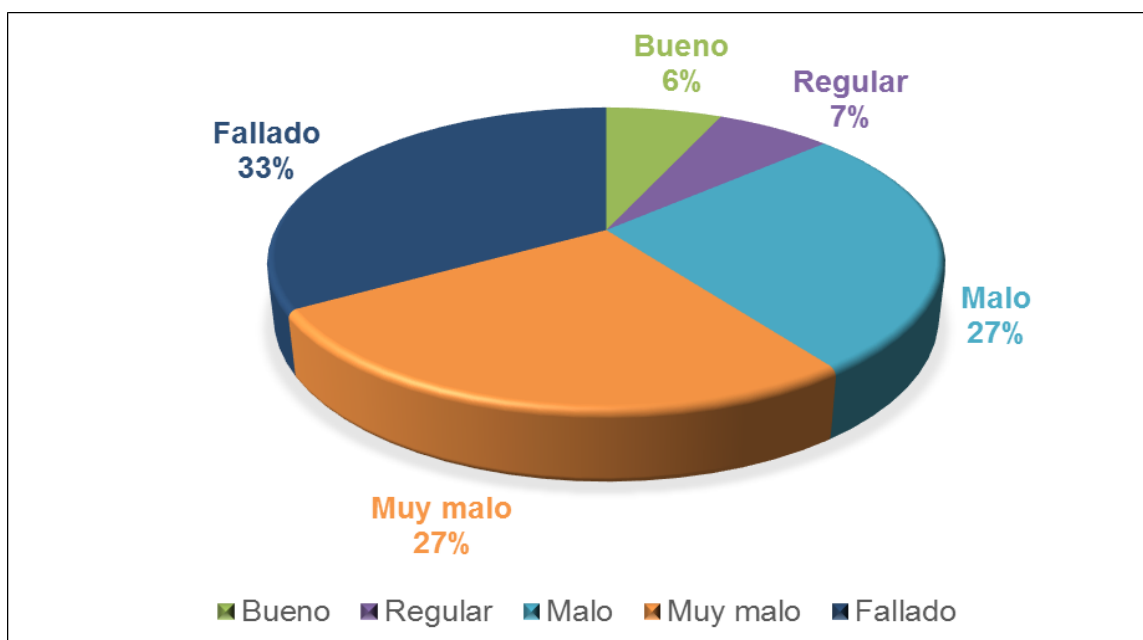
Fig. 42. Condición del pavimento flexible (PCI) de las unidades de muestreo comprendidas entre el Km. 2+100.00 al Km. 1+085.00 (Panamericana Norte - av. Agricultura).

En la Tabla XXXIII se presenta el área, progresiva inicial y final, el Valor Deducido Corregido (VDC), el Índice de Condición del Pavimento (PCI), la Condición de Servicio y las Actividades de Mantenimiento de las unidades de muestreo evaluadas entre el Km. 2+100.00 al Km. 1+085.00 de la calzada que va en la dirección Oeste a Este, así se tiene que el área promedio de muestreo es de 245.00 m², la longitud de muestra es de 35.00 m, el máximo PCI de entre las quince unidades de muestreo es 57 (bueno), el mínimo PCI es 1 (fallado), y el PCI promedio del tramo es de 24, correspondiéndole la condición de “muy malo”. Para las condiciones de “bueno” se propone realizar una “rehabilitación”, como un fresado de las áreas afectadas, para las condiciones de “muy malo” se sugiere realizar una “rehabilitación mayor” como por ejemplo aplicar una capa asfáltica. Para la condición de “fallado” se sugiere realizar una “reconstrucción” aplicando una nueva carpeta asfáltica. De la Fig. 42 se infiere que, del total de unidades de muestreo, 5 están en la condición de “fallado”, representando el 33% del total, 27% en la condición de “muy malo”, 27% en la condición de “malo”, 7% en la condición de “regular” y 6% en la condición de “bueno”.

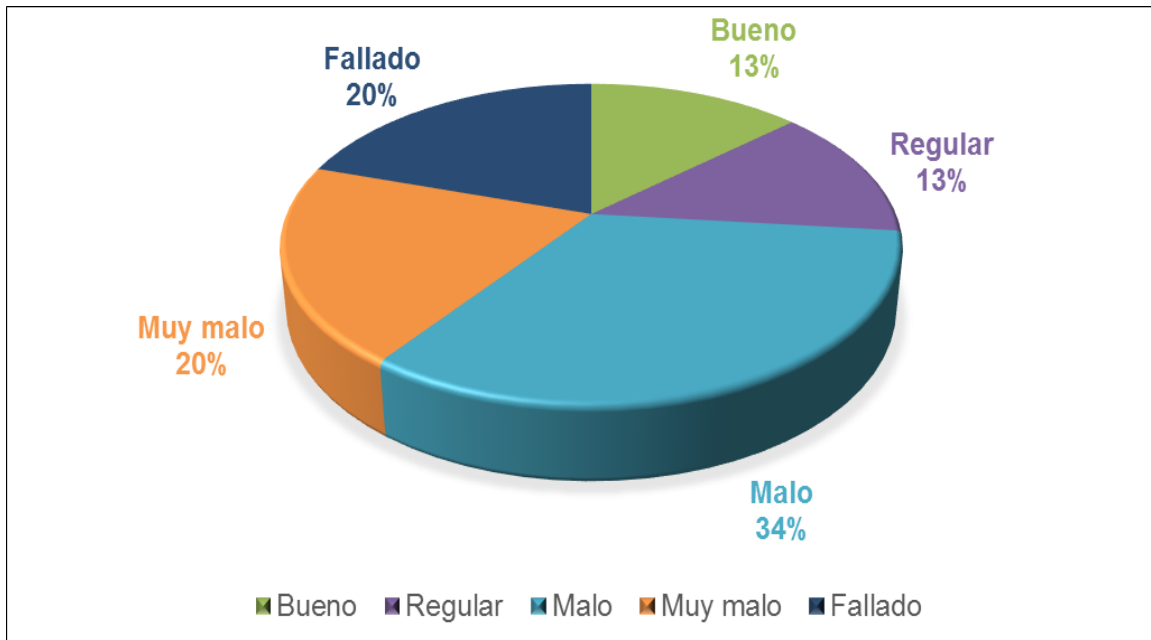
Fig. 43. Condición del pavimento flexible (PCI) de las unidades de muestreo comprendidas entre el Km. 1+050.00 al Km. 0+000.00 (Panamericana Norte - av. Agricultura).

En la Tabla XXXIV se presenta el área, progresiva inicial y final, el Valor Deducido Corregido (VDC), el Índice de Condición del Pavimento (PCI), la Condición de Servicio y las Actividades de Mantenimiento de las unidades de muestreo evaluadas entre el Km. 1+050.00 al Km. 0+000.00 de la calzada que va en la dirección Oeste a Este, así se tiene que el área promedio de muestreo es de 245.00 m², la longitud de muestra es de 35.00 m, el máximo PCI de entre las quince unidades de muestreo es 62 (bueno), el mínimo PCI es 1 (fallado), y el PCI promedio del tramo es de 29, correspondiéndole la condición de “malo”. Para las condiciones de “bueno” se propone realizar una “rehabilitación”, como un fresado de las áreas afectadas, para las condiciones de “malo” se sugiere realizar una “rehabilitación mayor o acción diferida” como por ejemplo aplicar un reciclado en frío o en caliente. Para la condición de “fallado” se sugiere realizar la “reconstrucción” aplicando una nueva carpeta asfáltica. De la Fig. 43 se infiere que del total de unidades de muestreo, 5 están en la condición de “malo” (33% del total), 20% en la condición de “muy malo”, 20% en la condición de “fallado”, 13% en la condición de “regular” y 13% en la condición de “bueno”.

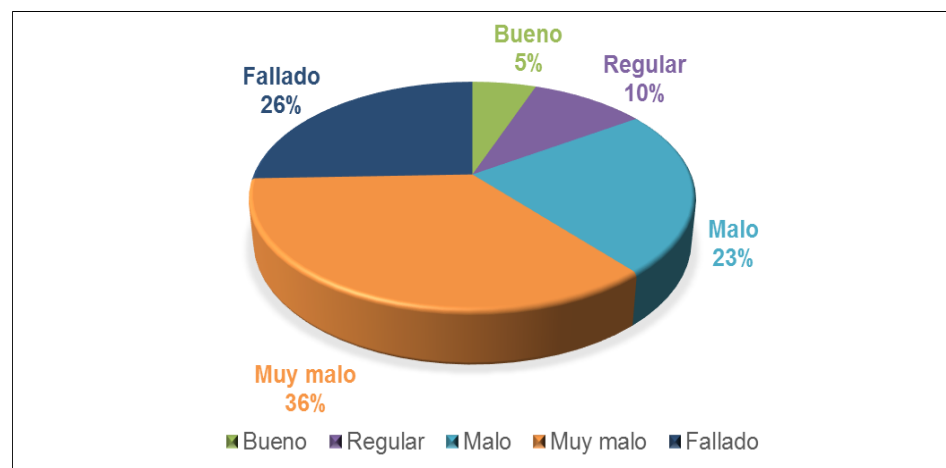
Fig. 44. Condición del pavimento flexible (PCI) de las unidades de muestreo comprendidas entre el Km. 6+300.00 al Km. 0+000.00 (Panamericana Norte - av. Agricultura).

asfáltico de la avenida Chiclayo en la dirección Oeste a Este (Panamericana Norte - av. Agricultura), por lo que al respecto se infiere que el PCI máximo de 62, de condición “buena”, le corresponde a la muestra S-76 del km. 1+050.00 al km. 1+015.00 (en el sexto kilómetro de análisis), caso contrario sucede con la condición que presentan las unidades de muestreo S-30 (km. 4+270.00 – km. 4+235.00) y S-06 (km. 5+950.00 – km. 5+915.00), las cuales presentan un PCI de 0, es decir el pavimento de estas muestras está “colapsado”, requiriendo su urgente reconstrucción. El PCI promedio de las 90 unidades de muestreo es el que finalmente indica la condición de la calzada de pavimento asfáltico de la av. Chiclayo en la dirección Oeste a Este, cuyo valor es de 23, correspondiéndole así la condición de “muy malo”. En función a dichos resultados, esta calzada se encuentra más afectada que la otra, por lo que las actividades de mantenimiento que se proponen van desde realizar “bacheos superficiales” hasta la reconstrucción con una nueva “carpeta asfáltica”, tal como se sugiere y presenta en la Tabla XXXV, aceptando así lo recomendado por [45] quien propone medidas de rehabilitación en su tesis de Maestría. Respecto a la Fig. 44, se identifica que de las 90 unidades de muestreo de esta calzada que va de Oeste a Este, 32 se encuentran en la condición de “muy malo” (36%), 23 presentan la condición de “fallado” (26%), 21 la condición de “malo” (23%), 9 la condición de “regular” (10%) y 5 la condición de “bueno” (6%), así se tiene que más son las unidades de muestreo que presentan la condición de “muy malo”, lo cual guarda relación directa con el PCI promedio de esta calzada.

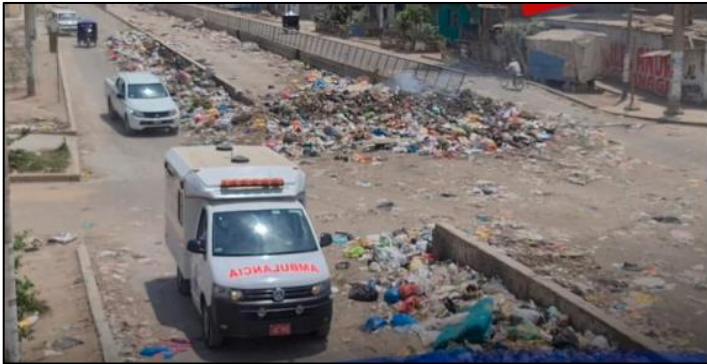
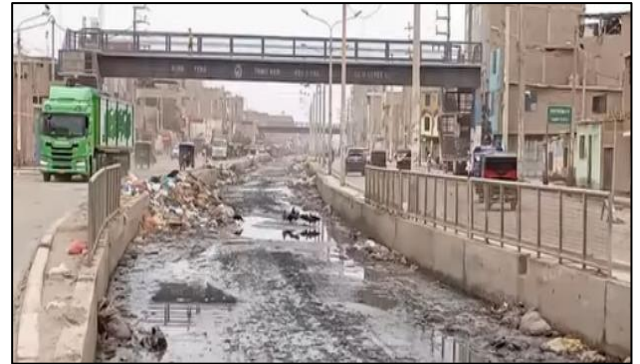
- ✓ **Carga excesiva:** El exceso de carga de automóviles ligeros, buses, camiones de carga y/o camiones con uno o varios remolques sobre el pavimento puede causar daños y fallas.
