**FACULTAD DE INGENIERÍA, ARQUITECTURA Y  
URBANISMO**

**TESIS**

**EVALUACIÓN DE LAS PATOLOGÍAS QUE  
AFECTAN A LAS EDIFICACIONES DE LAS  
INSTITUCIONES EDUCATIVAS DEL SECTOR  
MORRO SOLAR DE JAÉN.**

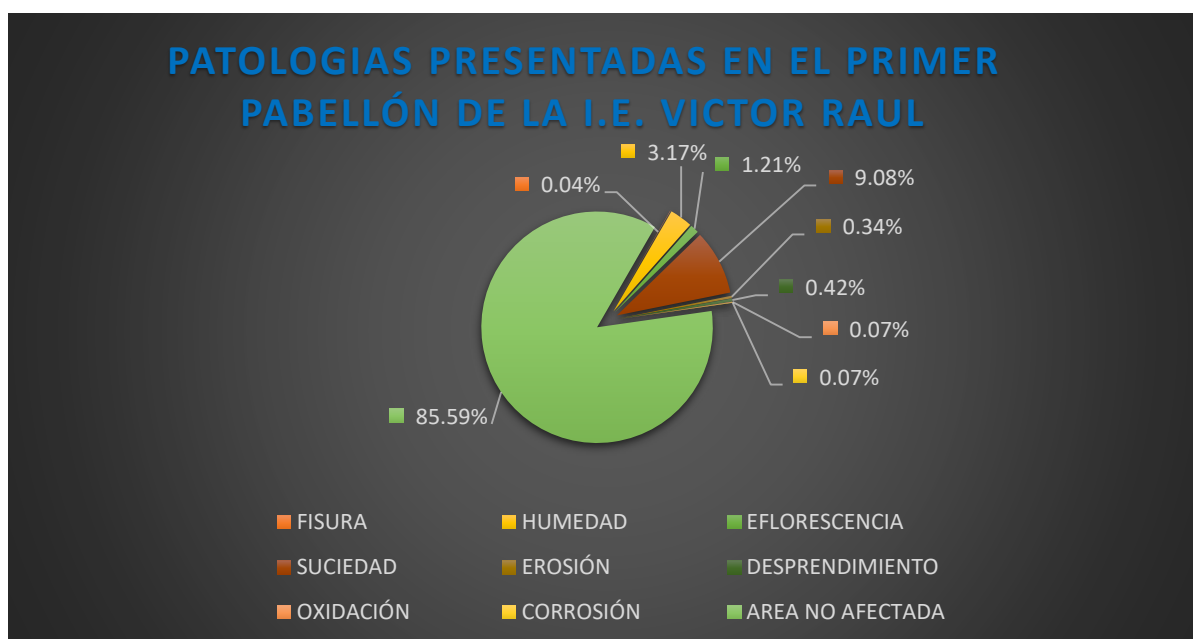
Figura 17. Las patologías presentadas en el gráfico es del primer pabellón de la I.E.

Víctor Raúl Haya De La Torre.

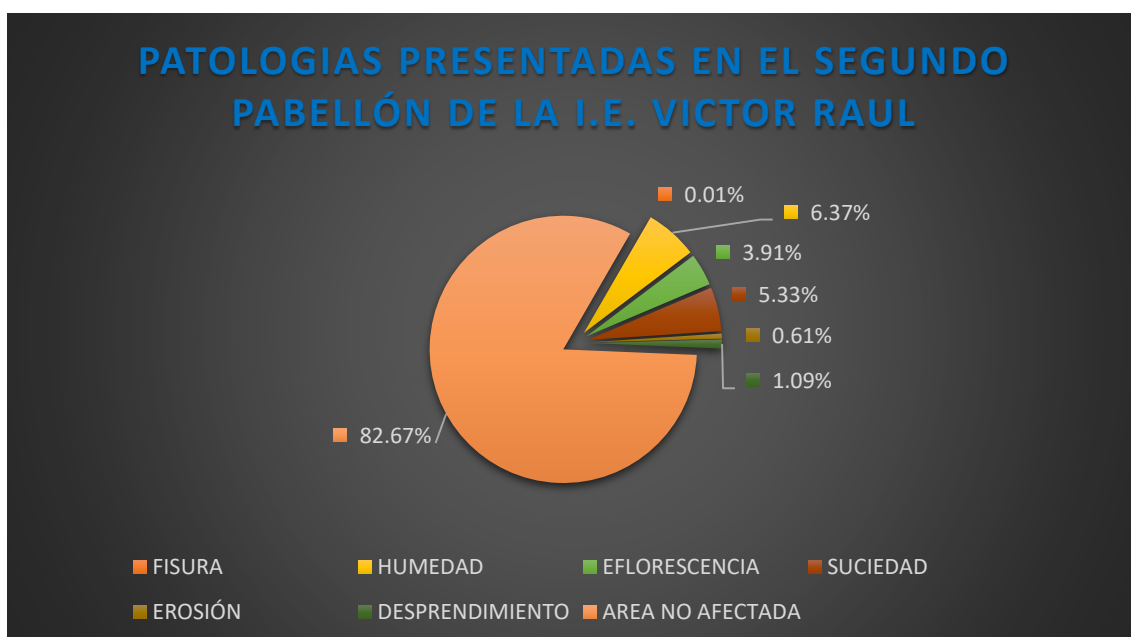
Figura 18. Las patologías presentadas en el gráfico del segundo pabellón de la I.E.

Víctor Raúl Haya De La Torre.

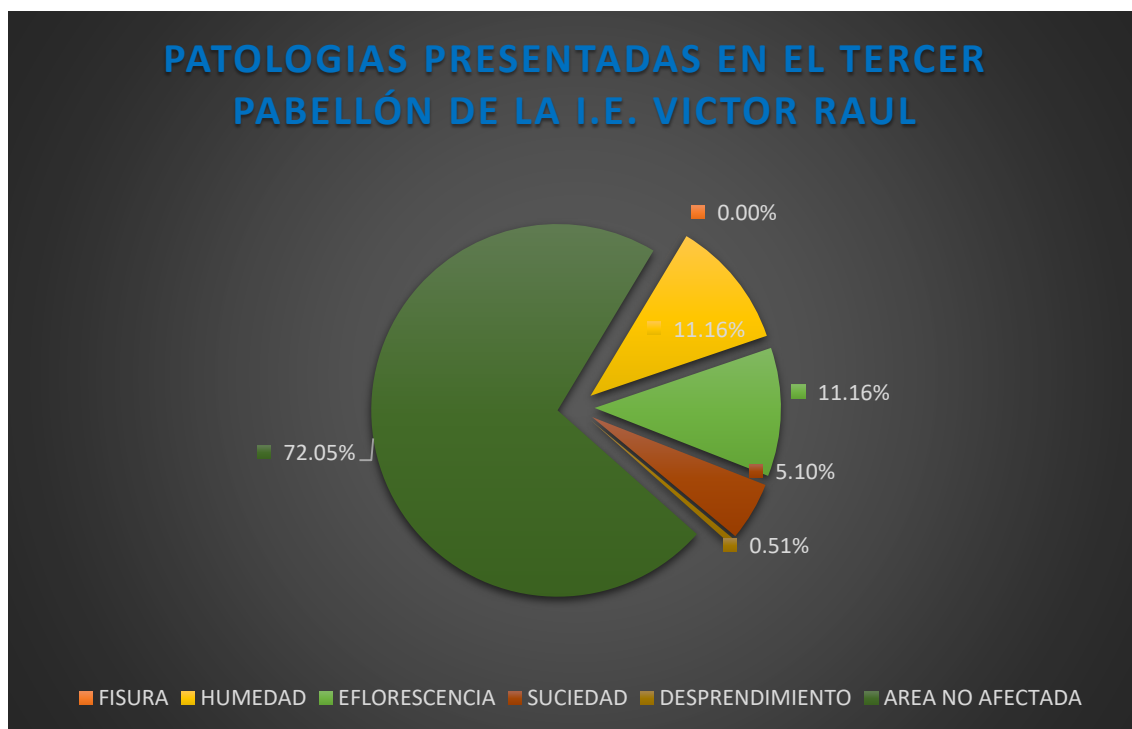
Figura 19. Las patologías presentadas en el gráfico son del Tercer pabellón de la I.E. Víctor Raúl Haya De La Torre.

De acuerdo a la ficha técnica se ha encontrado 5 lesiones y esta se muestra en proporción de las áreas afectadas en el tercer pabellón, la lesión que más afecta es de Suciedad con un 11.16% y eflorescencia con 11.16%, seguido de suciedad con 5.10%, desprendimiento con 0.51% y por último fisura con 0.0017%. En cambio, el área no afectada cuenta con 72.05% que no presenta patologías en la estructura.

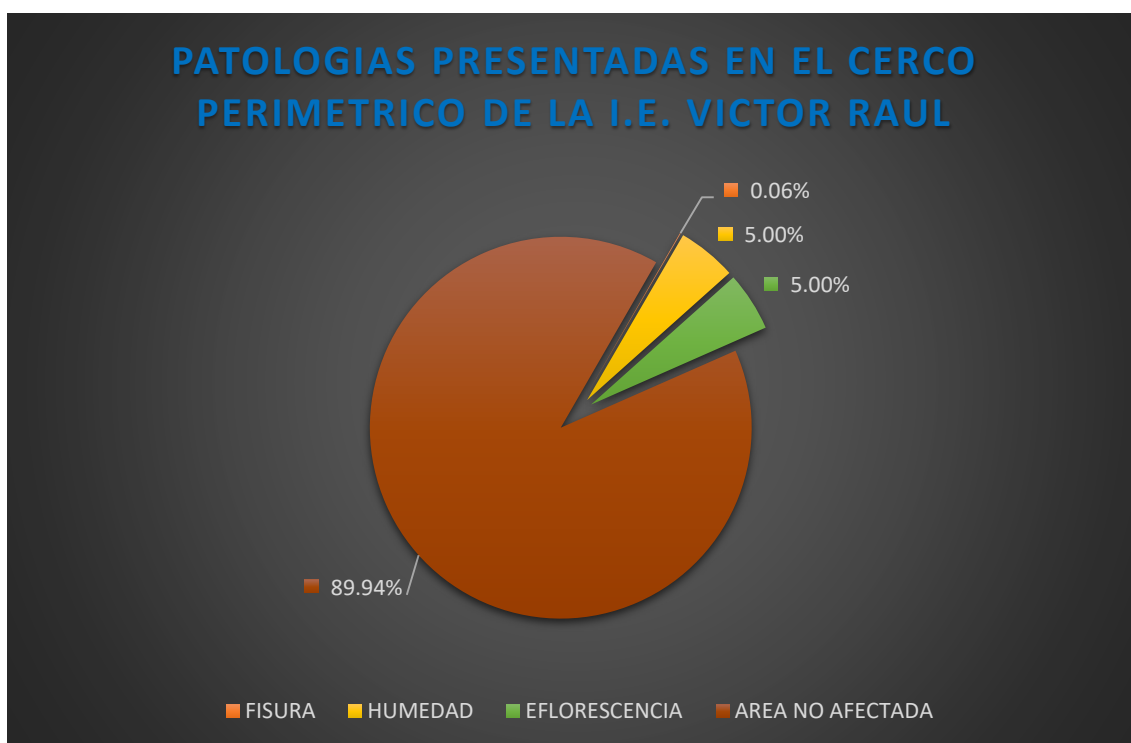
Figura 20. Las patologías presentadas en el gráfico son del Cerco Perimétrico de la I.E. Víctor Raúl Haya De La Torre.

De acuerdo a la ficha técnica se ha encontrado 3 lesiones y esta se muestra en porcentajes de las áreas afectadas en el tercer pabellón, la lesión que más afecta es de humedad con un 5.00% y eflorescencia con 5.00%, seguido de fisura con 0.06%. En cambio, el área no afectada cuenta con 89.94% que no presenta patologías en la estructura.

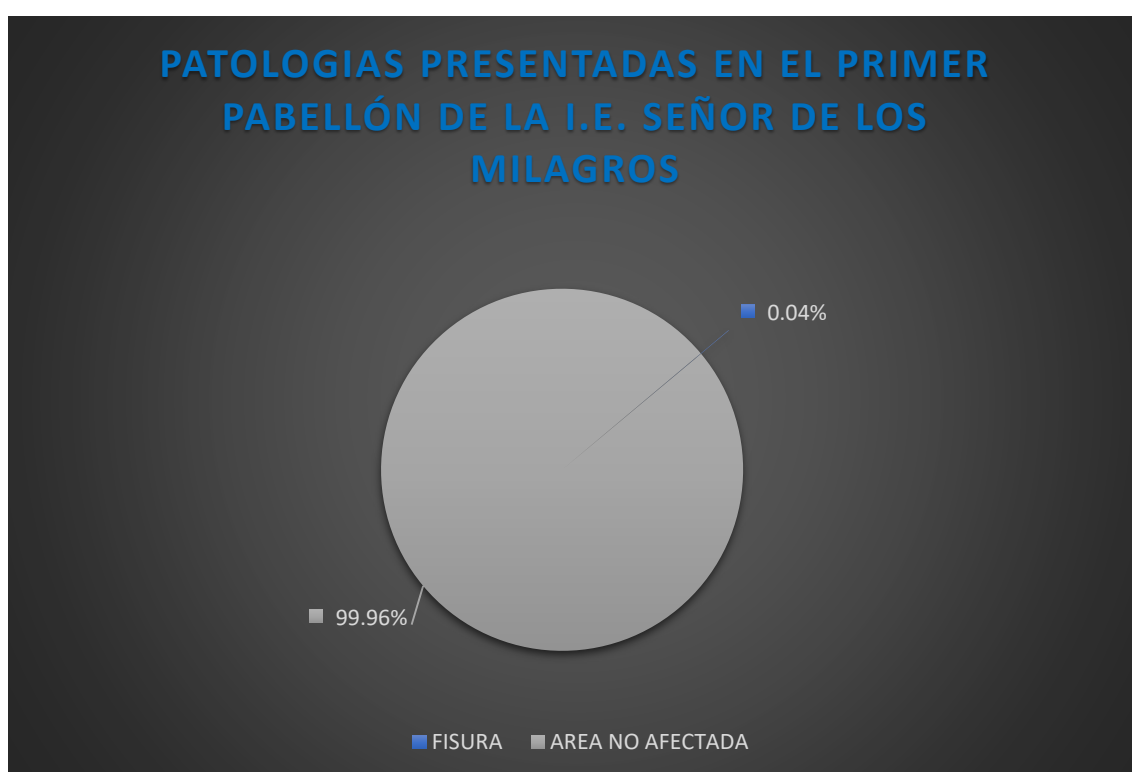
*Figura 21. Las patologías presentadas en el gráfico son del Primer Pabellón de la I.E. señor de los milagros nuevo oriente N° 16011.*

De acuerdo a la ficha técnica se ha encontrado 1 lesiones y esta se muestra en proporción de las áreas afectadas en el Primer Pabellón, la lesión es de fisura con 0.04%. En cambio el área no afectada cuenta con 99.96% que no presenta patologías en la estructura.

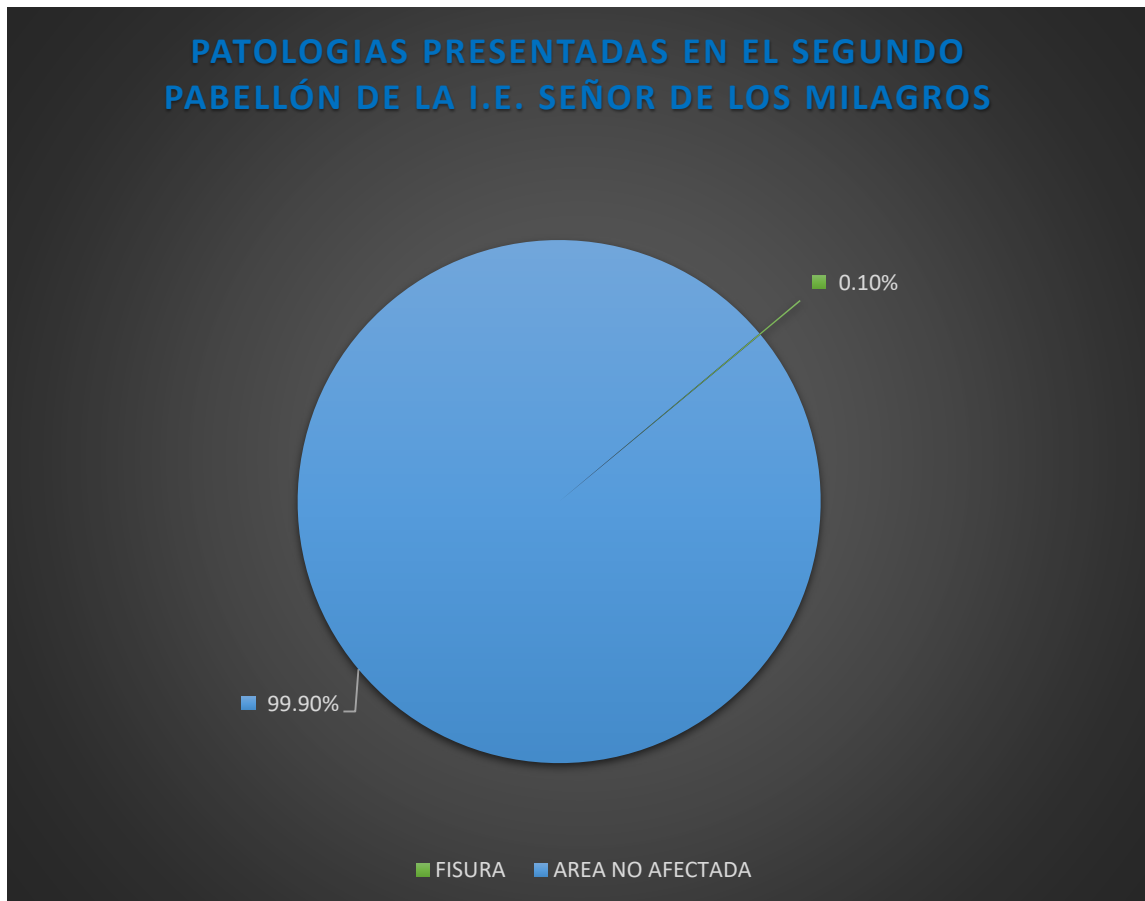
Figura 22. Las patologías presentadas en el grafico son del Segundo Pabellón de la I.E. señor de los milagros nuevo oriente N° 16011.

De acuerdo a la ficha técnica se ha encontrado 1 lesiones y esta se muestra en proporción de las áreas afectadas en el Segundo Pabellón, la lesión es de fisura con 0.10%. En cambio el área no afectada cuenta con 99.90% que no presenta patologías en la estructura.

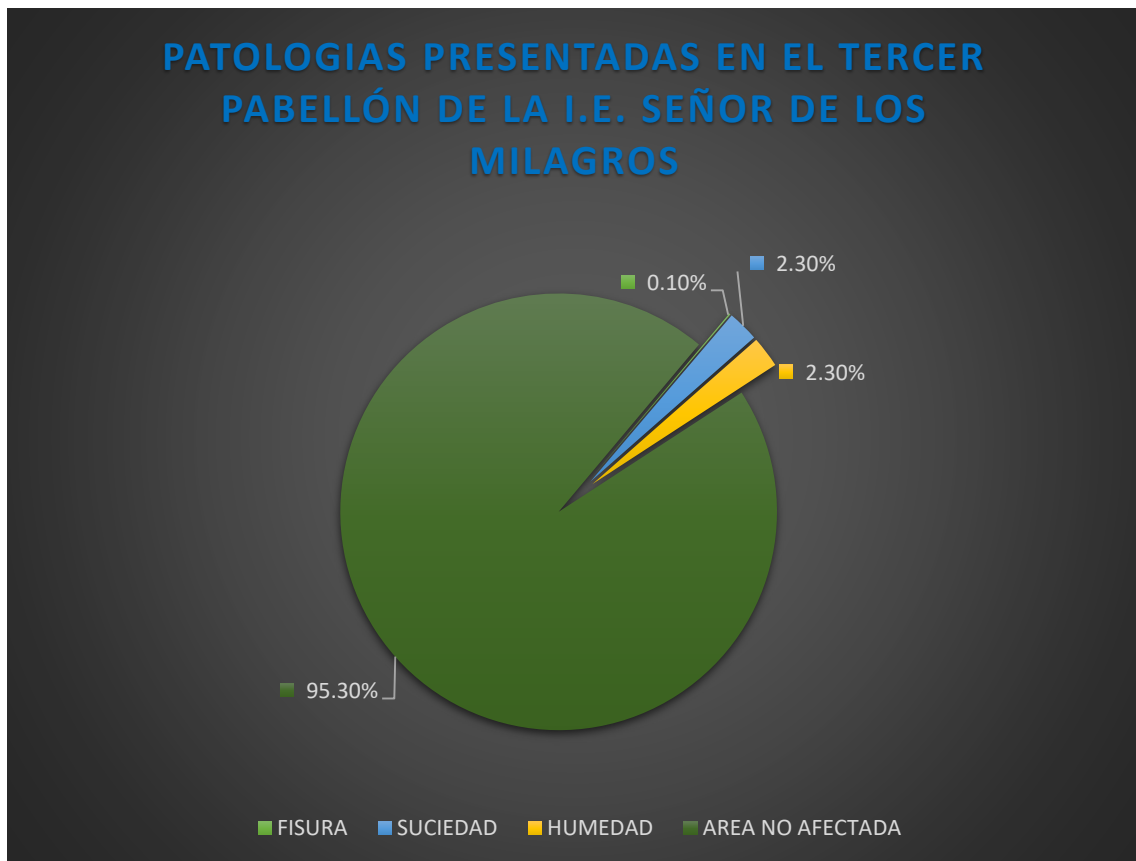
Figura 23. Las patologías presentadas en el gráfico son del Tercer Pabellón de la I.E. señor de los milagros nuevo oriente N° 16011.

De acuerdo a la ficha técnica se ha encontrado 3 lesiones y esta se muestra en proporción de las áreas afectadas en el Tercer Pabellón, la lesión con más porcentaje es de suciedad con 2.30% y humedad con 2.30%, seguido fisura con 0.10%. En cambio, el área no afectada cuenta con 95.30% que no presenta patologías en la estructura.

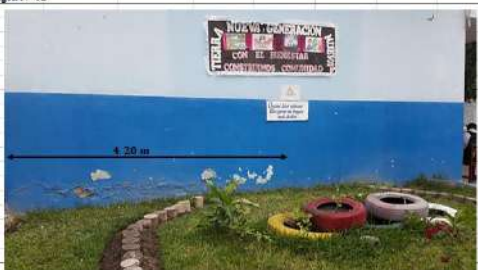
3) TIPO DE LESION											
Lesion Fisica Lesion Mecanica Lesion Quimica	Suciedad	<input checked="" type="checkbox"/>	COORDENADAS X-X Y-Y Z-Z	Imagen N° 02

Humedad Erosion Deformacion Desprendimiento Fisuras Grietas Erosion Eflorescencia Oxidacion Corrosion Erosion	<input type="checkbox"/>	<input type="checkbox"/>	<input type="checkbox"/>	<input type="checkbox"/>		
	<input type="checkbox"/>	<input type="checkbox"/>				<input type="checkbox"/>	<input type="checkbox"/>	<input type="checkbox"/>	<input type="checkbox"/>	<input type="checkbox"/>	<input type="checkbox"/>
	<input type="checkbox"/>	<input type="checkbox"/>				<input type="checkbox"/>	<input type="checkbox"/>	<input type="checkbox"/>	<input type="checkbox"/>	<input type="checkbox"/>	<input type="checkbox"/>
OBSERVACION:

4) CARACTERISTICA DE LA LESION AFECTADA											
FISURA		EROSIÓN				FISURA		EROSIÓN			
Ancho:	7.5 m	Altura:	3.2 m			Ancho:	4.20 m	Altura:	0.35 m	m	
AREA TOTAL:		24 m <sup>2</sup>				AREA TOTAL:		1.87		0.35 m <sup>2</sup>

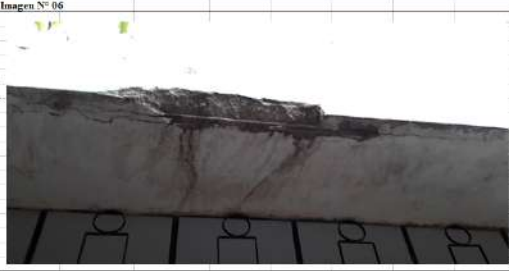
<b>2). TIPOS DE ELEMENTOS A EVALUAR</b>							
Columna:		<input type="checkbox"/>		Viga:		<input type="checkbox"/>	
Muro:		<input type="checkbox"/>		Otros:		<input checked="" type="checkbox"/>	
						TECHO ALIHERADO	
<b>3). TIPO DE LESION</b>							
Lesion Fisica		Suciedad <input checked="" type="checkbox"/> Humedad <input checked="" type="checkbox"/> Erosion <input type="checkbox"/>		Lesion Mecanica		Deformacion <input type="checkbox"/> Desprendimiento <input checked="" type="checkbox"/> Fisuras <input type="checkbox"/> Grietas <input type="checkbox"/> Erosion <input type="checkbox"/>	
Lesion Quimica		Eflorescencias <input type="checkbox"/> Oxidacion <input type="checkbox"/> Corrosion <input type="checkbox"/> Erosion <input type="checkbox"/>		COORDENADAS		X-X <input type="checkbox"/> Y-Y <input type="checkbox"/> Z-Z <input type="checkbox"/>	
OBSERVACION:				Imagen N° 06

DESPREN		S Y H		DESPREN		S Y H	
Ancho:		7.2		7.2 m		Ancho:	
Altura:		0.1		0.6 m		Altura:	
AREA TOTAL:		1.44		4.32 m <sup>2</sup>		0.09	
						1.08 m <sup>2</sup>

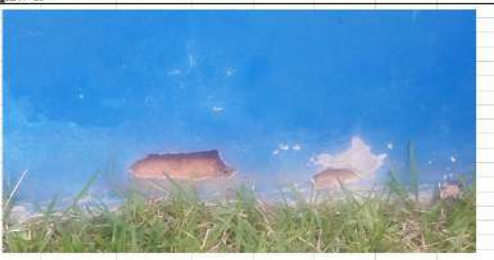
Ladrillo <input checked="" type="checkbox"/>		Bambu <input type="checkbox"/>				
<b>2) TIPOS DE ELEMENTOS A EVALUAR</b>										
Columna: <input type="checkbox"/>		Viga: <input type="checkbox"/>		Muro: <input checked="" type="checkbox"/>		Otros: <input type="checkbox"/>				
<b>3) TIPO DE LESION</b>										
Lesion Fisica		<input checked="" type="checkbox"/> Suciedad <input checked="" type="checkbox"/> Humedad <input checked="" type="checkbox"/> Erosion		COORDENADAS X-X Y-Y Z-Z		Imagen N° 15

Lesion Mecanica		<input type="checkbox"/> Deformacion <input type="checkbox"/> Desprendimiento <input type="checkbox"/> Fisuras <input type="checkbox"/> Grietas <input type="checkbox"/> Erosion								
Lesion Quimica		<input type="checkbox"/> Edorescencia <input type="checkbox"/> Oxidacion <input type="checkbox"/> Corrosion <input type="checkbox"/> Erosion								
OBSERVACION:										
<b>4) CARACTERISTICA DE LA LESION AFECTADA</b>

AREA TOTAL:		E 5 SYH 5 m Altura: 3.2 3.2 m 16 16 m <sup>2</sup>		E 2.5 SYH 5 m Altura: 0.5 0.5 m 1.25 1.25 m <sup>2</sup>		% DE AREA AFECTADA:		7.813 15.625 %		
Plomada solo Columnas:		Conforme <input type="checkbox"/>		Inconforme <input type="checkbox"/>		Medida: ..... mm		IMER RAMIREZ ALTAMIRANO TESISTA

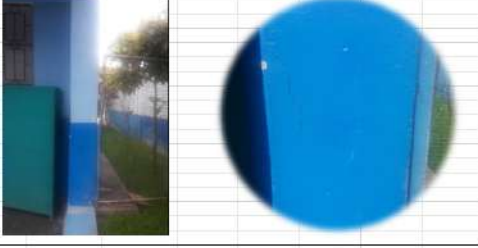
Lesion Fisica	Suciedad	<input type="checkbox"/>		Humedad	<input type="checkbox"/>		Erosion	<input type="checkbox"/>	Lesion Mecanica	Deformacion	<input type="checkbox"/>		Desprendimiento	<input type="checkbox"/>		Fisuras	<input checked="" type="checkbox"/>		Grietas	<input type="checkbox"/>		Erosion	<input type="checkbox"/>	Lesion Quimica	Eflorescencia	<input type="checkbox"/>		Oxidacion	<input type="checkbox"/>		Corrosion	<input type="checkbox"/>		Erosion	<input type="checkbox"/>	COORDENADAS X-X ..... Y-Y ..... Z-Z .....				Imagen N° 16

Lesion Fisica	Suciedad	<input type="checkbox"/>																																										
	Humedad	<input type="checkbox"/>																																										
	Erosion	<input type="checkbox"/>																																										
Lesion Mecanica	Deformacion	<input type="checkbox"/>																																										
	Desprendimiento	<input type="checkbox"/>																																										
	Fisuras	<input checked="" type="checkbox"/>																																										
	Grietas	<input type="checkbox"/>																																										
	Erosion	<input type="checkbox"/>																																										
Lesion Quimica	Eflorescencia	<input type="checkbox"/>																																										
	Oxidacion	<input type="checkbox"/>																																										
	Corrosion	<input type="checkbox"/>																																										
	Erosion	<input type="checkbox"/>																																										
OBSERVACION:																																												
<b>4). CARACTERISTICA DE LA LESION AFECTADA</b>																																												
AREA TOTAL:	Ancho:	0.3 m	Alto:	0.32 m	AREA TOTAL:	0.096 m <sup>2</sup>	Ancho:	0.001 m	Alto:	0.85 m	AREA TOTAL:	0.00085 m <sup>2</sup>	% DE AREA AFECTADA:	0.009 %	IMER RAMIREZ ALTAMIRANO TESISTA																													
Pienada solo Columnas:	Confirme	<input checked="" type="checkbox"/>	Inconfirme	<input type="checkbox"/>	Medida:	mm

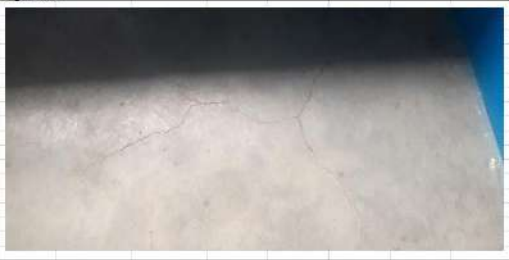
3). TIPO DE LESION									
Lesion Física: <ul style="list-style-type: none"> <li>Suciedad <input type="checkbox"/></li> <li>Humedad <input type="checkbox"/></li> <li>Erosion <input type="checkbox"/></li> </ul>		Lesion Mecanica: <ul style="list-style-type: none"> <li>Deformacion <input type="checkbox"/></li> <li>Desprendimiento <input type="checkbox"/></li> <li>Fisuras <input checked="" type="checkbox"/></li> <li>Grietas <input type="checkbox"/></li> <li>Erosion <input type="checkbox"/></li> </ul>		Lesion Química: <ul style="list-style-type: none"> <li>Edorescencia <input type="checkbox"/></li> <li>Oxidacion <input type="checkbox"/></li> <li>Corrosion <input type="checkbox"/></li> <li>Erosion <input type="checkbox"/></li> </ul>		COORDENADAS X-X Y-Y Z-Z		Imagen N° 20

4). CARACTERISTICA DE LA LESION AFECTADA									
Ancho: 5.5 m		Largo: 7 m		AREA TOTAL: 38.5 m <sup>2</sup>		Ancho: 0.001 m		Largo: 7 m	
						AREA TOTAL: 0.007 m <sup>2</sup>		% DE AREA AFECTADA: 0.018 %	
Plomada solo Columnas:		Conforme <input type="checkbox"/>		Inconforme <input type="checkbox"/>		Medida: ..... mm		DIMER RAMIREZ ALTAMIRANO TESISTA

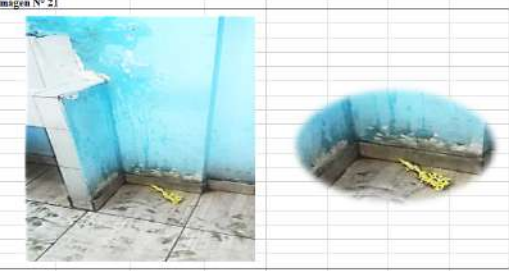
3). TIPO DE LESION									
Lesion Física: <ul style="list-style-type: none"> <li>Suciedad <input checked="" type="checkbox"/></li> <li>Humedad <input checked="" type="checkbox"/></li> <li>Erosion <input type="checkbox"/></li> </ul>		Lesion Mecanica: <ul style="list-style-type: none"> <li>Deformacion <input type="checkbox"/></li> <li>Desprendimiento <input type="checkbox"/></li> <li>Fisuras <input type="checkbox"/></li> <li>Grietas <input type="checkbox"/></li> <li>Erosion <input type="checkbox"/></li> </ul>		Lesion Química: <ul style="list-style-type: none"> <li>Edorescencia <input checked="" type="checkbox"/></li> <li>Oxidacion <input type="checkbox"/></li> <li>Corrosion <input type="checkbox"/></li> <li>Erosion <input type="checkbox"/></li> </ul>		COORDENADAS X-X Y-Y Z-Z		Imagen N° 21

4). CARACTERISTICA DE LA LESION AFECTADA									
Ancho: 2.2 m		Altura: 3.2 m		AREA TOTAL: 7.04 m <sup>2</sup>		Ancho: 2.2 m		Altura: 0.9 m	
						AREA TOTAL: 1.98 m <sup>2</sup>		% DE AREA AFECTADA: 28.125 %	
Plomada solo Columnas:		Conforme <input type="checkbox"/>		Inconforme <input type="checkbox"/>		Medida: ..... mm		DIMER RAMIREZ ALTAMIRANO TESISTA

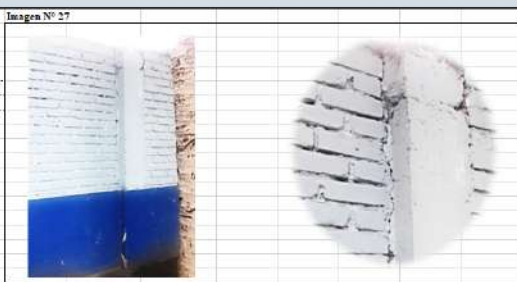
Lesion Física	Suciedad	<input type="checkbox"/>	Humedad	<input type="checkbox"/>	Erosion	<input type="checkbox"/>	Lesion Mecánica	Deformacion	<input type="checkbox"/>	Desprendimiento	<input type="checkbox"/>	Fisuras	<input checked="" type="checkbox"/>	Grietas	<input type="checkbox"/>	Lesion Química	Erosion	<input type="checkbox"/>	Eflorescencia	<input type="checkbox"/>	Oxidacion	<input type="checkbox"/>	Corrosion	<input type="checkbox"/>	COORDENADAS X-X Y-Y Z-Z	Imagen N° 27

OBSERVACION: 		
Lesion Física		Suciedad	<input type="checkbox"/>																												
		Humedad	<input type="checkbox"/>																												
	Erosion	<input type="checkbox"/>																													
Lesion Mecánica	Deformacion	<input type="checkbox"/>																													
	Desprendimiento	<input type="checkbox"/>																													
	Fisuras	<input checked="" type="checkbox"/>																													
	Grietas	<input type="checkbox"/>																													
Lesion Química	Erosion	<input type="checkbox"/>																													
	Eflorescencia	<input type="checkbox"/>																													
	Oxidacion	<input type="checkbox"/>																													
	Corrosion	<input type="checkbox"/>																													
<b>4). CARACTERISTICA DE LA LESION AFECTADA</b>																															
AREA TOTAL:	Ancho: 0.3 m Altura: 1 m 0.9 m <sup>2</sup> 99.66%	% DE AREA AFECTADA:	Ancho: 0.001 m Altura: 1 m 0.003 m <sup>2</sup> 0.333 %	Plomada solo Columnas: Conforme <input checked="" type="checkbox"/> Inconforme <input type="checkbox"/> Medida: mm				DIMER RAMIREZ ALTAMIRANO TESISISTA

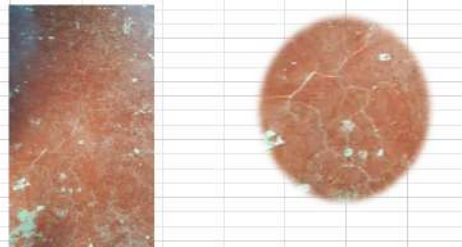
Lesión Física	Suciedad	<input type="checkbox"/>	Humedad	<input type="checkbox"/>	Erosión	<input type="checkbox"/>	Lesión Mecánica	Deformación	<input type="checkbox"/>	Desprendimiento	<input type="checkbox"/>	Fisuras	<input checked="" type="checkbox"/>	Grietas	<input type="checkbox"/>	Lesión Química	Eflorescencia	<input type="checkbox"/>	Oxidación	<input type="checkbox"/>	Corrosión	<input type="checkbox"/>	Erosión	<input type="checkbox"/>	COORDENADAS X-X ..... Y-Y ..... Z-Z .....	Imagen N°

Lesión Física		Suciedad	<input type="checkbox"/>																								
		Humedad	<input type="checkbox"/>																								
	Erosión	<input type="checkbox"/>																									
Lesión Mecánica	Deformación	<input type="checkbox"/>																									
	Desprendimiento	<input type="checkbox"/>																									
	Fisuras	<input checked="" type="checkbox"/>																									
	Grietas	<input type="checkbox"/>																									
Lesión Química	Eflorescencia	<input type="checkbox"/>																									
	Oxidación	<input type="checkbox"/>																									
	Corrosión	<input type="checkbox"/>																									
	Erosión	<input type="checkbox"/>																									
<b>4). CARACTERISTICA DE LA LESION AFECTADA</b> Ancho: 5 m      Ancho: 0.001 m Largo: 6.2 m      Largo: 6.2 m <b>AREA TOTAL:</b> 32.5 m <sup>2</sup> 0.0065 m <sup>2</sup> <b>% DE AREA AFECTADA:</b> 0.020 % Plomada solo Columnas: Conforme <input type="checkbox"/> Inconforme <input type="checkbox"/> Medida: ..... mm IMER RAMIREZ ALTAMIRANO IESISTA

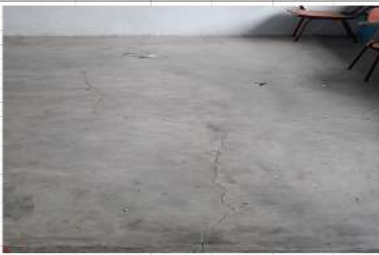
Lesion Fisica	Suciedad	<input type="checkbox"/>	Humedad	<input type="checkbox"/>	Erosion	<input type="checkbox"/>	Lesion Mecanica	Deformacion	<input type="checkbox"/>	Desprendimiento	<input type="checkbox"/>	Fisuras	<input checked="" type="checkbox"/>	Grietas	<input type="checkbox"/>	Erosion	<input type="checkbox"/>	Lesion Quimica	Eflorescencia	<input type="checkbox"/>	Oxidacion	<input type="checkbox"/>	Corrosion	<input type="checkbox"/>	Erosion	<input type="checkbox"/>		COORDENADAS X-X Y-Y Z-Z		Imagen N°

Lesion Fisica		Suciedad	<input type="checkbox"/>																																	
		Humedad	<input type="checkbox"/>																																	
	Erosion	<input type="checkbox"/>																																		
Lesion Mecanica	Deformacion	<input type="checkbox"/>																																		
	Desprendimiento	<input type="checkbox"/>																																		
	Fisuras	<input checked="" type="checkbox"/>																																		
	Grietas	<input type="checkbox"/>																																		
	Erosion	<input type="checkbox"/>																																		
Lesion Quimica	Eflorescencia	<input type="checkbox"/>																																		
	Oxidacion	<input type="checkbox"/>																																		
	Corrosion	<input type="checkbox"/>																																		
Erosion	<input type="checkbox"/>																																			
OBSERVACION:																																				
<b>4). CARACTERISTICA DE LA LESION AFECTADA</b>																																				
Ancho: 2.5 m Ancho: 7 m AREA TOTAL: 17.5 m <sup>2</sup>		Ancho: 0.001 m Largo: 7 m AREA TOTAL: 0.007 m <sup>2</sup>		% DE AREA AFECTADA: 0.040 %																																
Plomada solo Columnas: Conforme <input type="checkbox"/> Incorforme <input type="checkbox"/>		Medida: mm		DIMER RAMIREZ ALTAMIRANO TESISISTA
