**FACULTAD DE INGENIERÍA, ARQUITECTURA Y
URBANISMO**

**TESIS
“EVALUACIÓN DE PATOLOGÍAS EN
EDIFICACIONES DE CINCO
INSTITUCIONES EDUCATIVAS PÚBLICAS DEL
DISTRITO DE PIMENTEL- CHICLAYO”**

**Pimentel –Perú
2018**

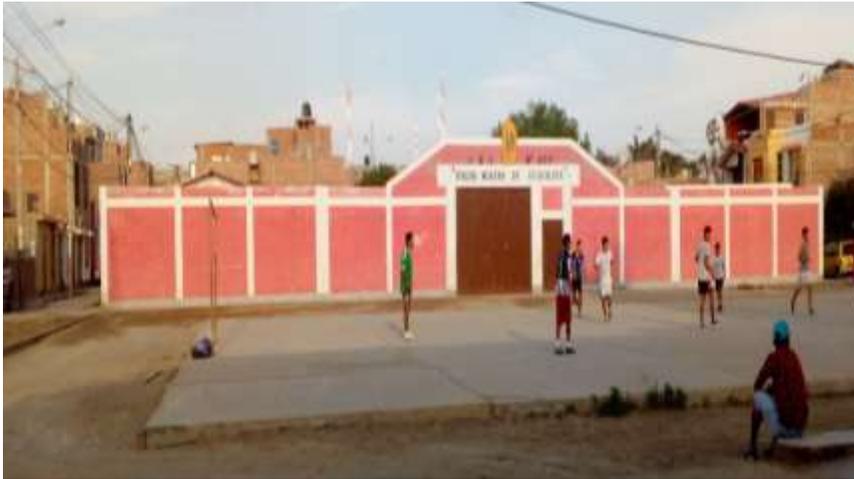
Figura 1. Fachada principal de la I.E.I N° 078 “Virgen Morena de Guadalupe”.

Se ubica en el centro poblado La Pradera- Pimentel Mz “C” donde en el periodo de visitas a campo se encontró patologías de diferentes clases las cuales fueron físicas, químicas y mecánicas, que a su vez se desdoblaron en humedad, fisuras y eflorescencia. La humedad se observó en las paredes de las aulas, mientras que la eflorescencia se evidencia en el cerco perimétrico y en interior del muro de una de las aulas y las fisuras se localizaron en las columnas del cerco perimétrico y en los muros de los SS.HH.

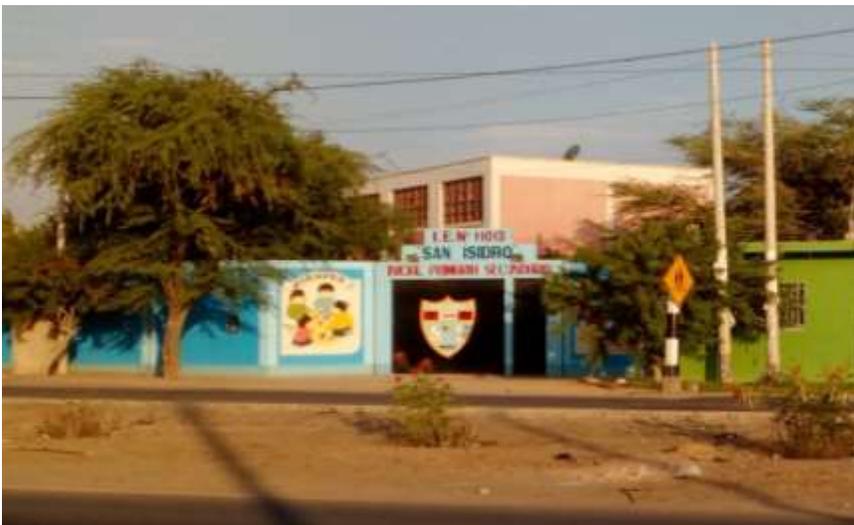
Figura 2. Fachada principal de la I.E N° 1013 “San Isidro”.

Se ubica en la carretera la Garita KM 7.5 en las visitas a campo se pudo observar diferentes patologías como son la humedad y fisuras alojadas las paredes de las aulas de los pabellones existentes además de eflorescencia, fisura y erosión localizadas en el cerco perimétrico.

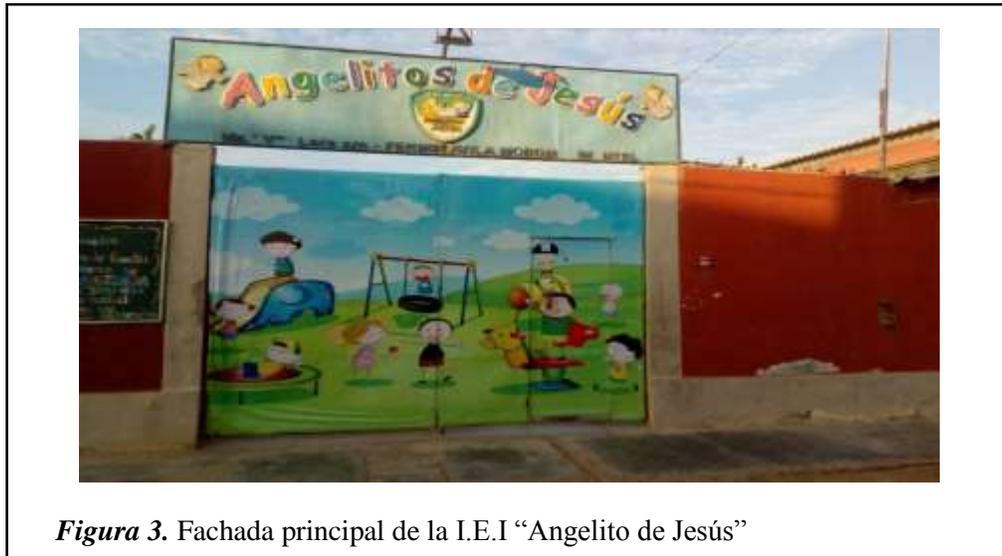
Figura 3. Fachada principal de la I.E.I “Angelito de Jesús”

Se ubica Jr. Ávila Morón Mz V Lote 1, durante las visitas a campo se pudo observar diferentes patologías como son las humedad, fisuras y eflorescencia ubicadas en las paredes de las aulas además fisuras, grietas, humedad y erosión en el cerco perimétrico.

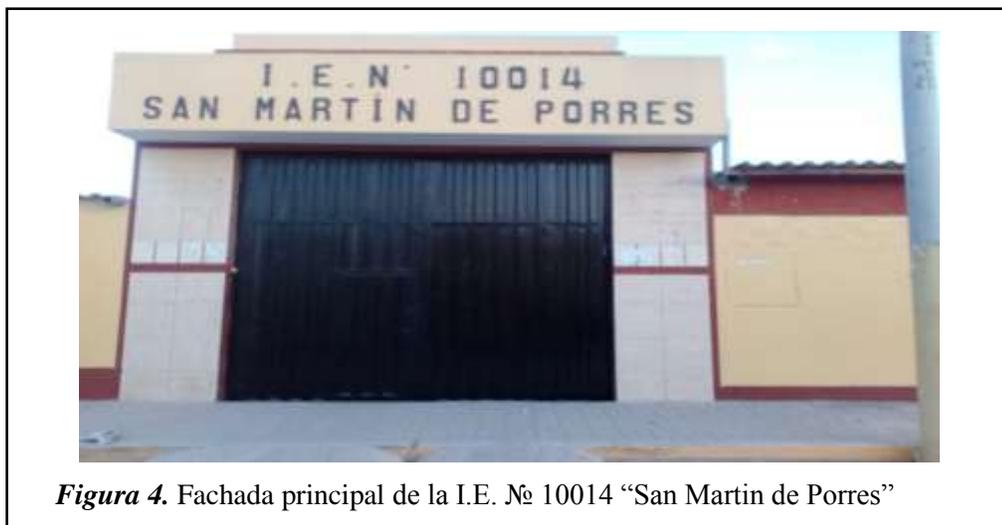
Figura 4. Fachada principal de la I.E. N° 10014 “San Martín de Porres”

Se ubica en la Calle Leonardo Ortiz N° 300, donde en el periodo de visitas a campo se encontró diferentes patologías como son la humedad, fisuras, eflorescencia y erosión alojadas en el cerco perimétrico además de lesiones como la eflorescencia, fisuras y humedad que se ubican las aulas de los pabellones.

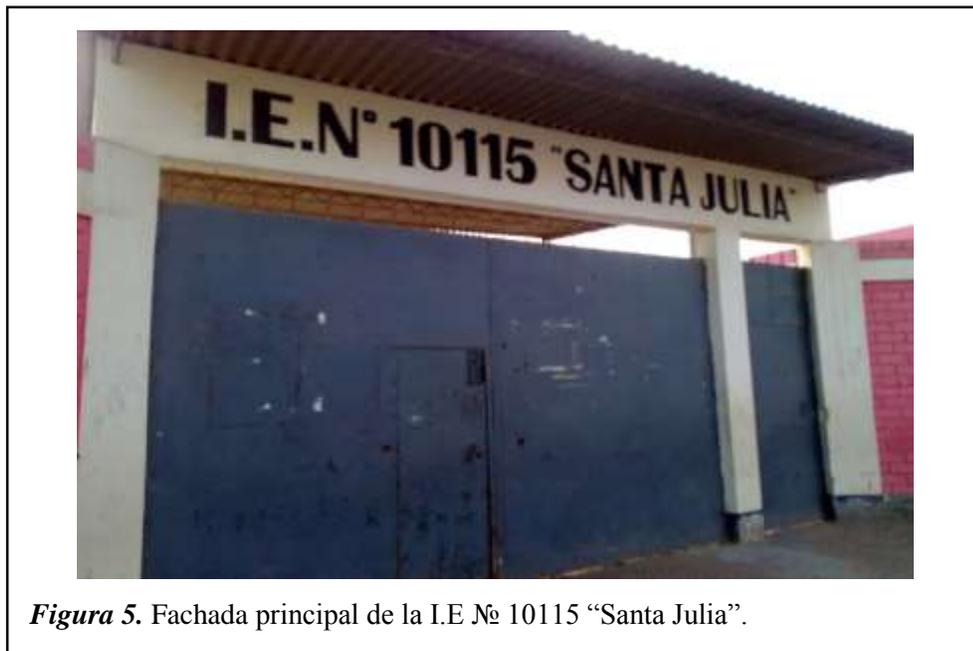
Figura 5. Fachada principal de la I.E. N° 10115 “Santa Julia”.

Se ubica en la Pradera donde en las visitas a campo realizadas se pudo observar patologías como son la humedad en alojadas en las aulas de los pabellones además de eflorescencia, suciedad, humedad y erosión en el cerco perimétrico.

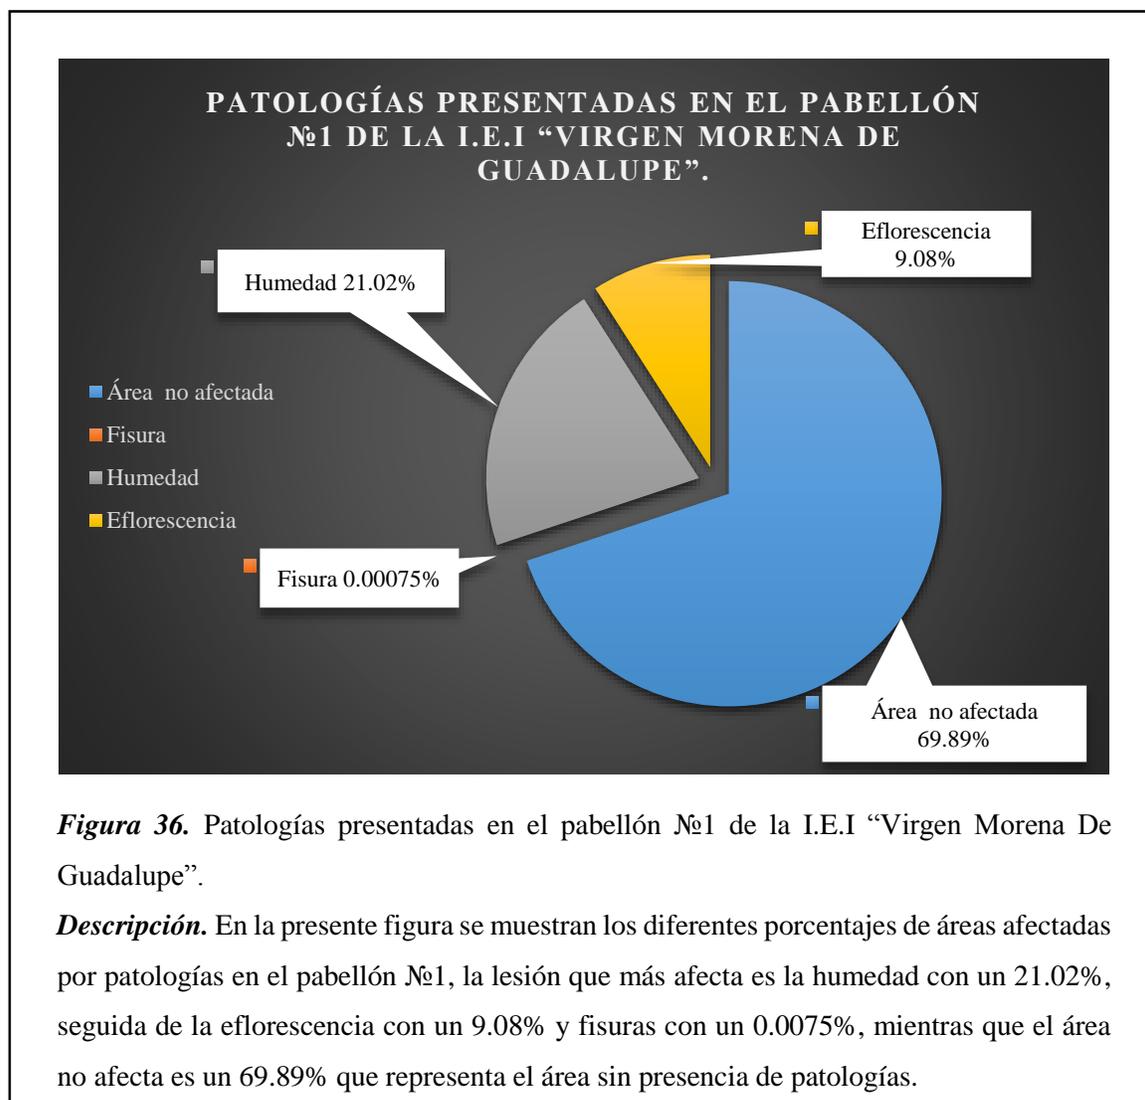
Patologías presentadas en el pabellón N°1.

PABELLÓN N°1					
ÁREA TOTAL (m ²)	LESIONES	ÁREA AFECTADA (m ²)	ÁREA AFECTADA (%)	ÁREA NO AFECTADA (m ²)	ÁREA NO AFECTADA (%)
	Fisura	0.00174	0.00075		
233.34	Humedad	49.05	21.02	163.09	69.89
	Eflorescencia	21.2	9.08

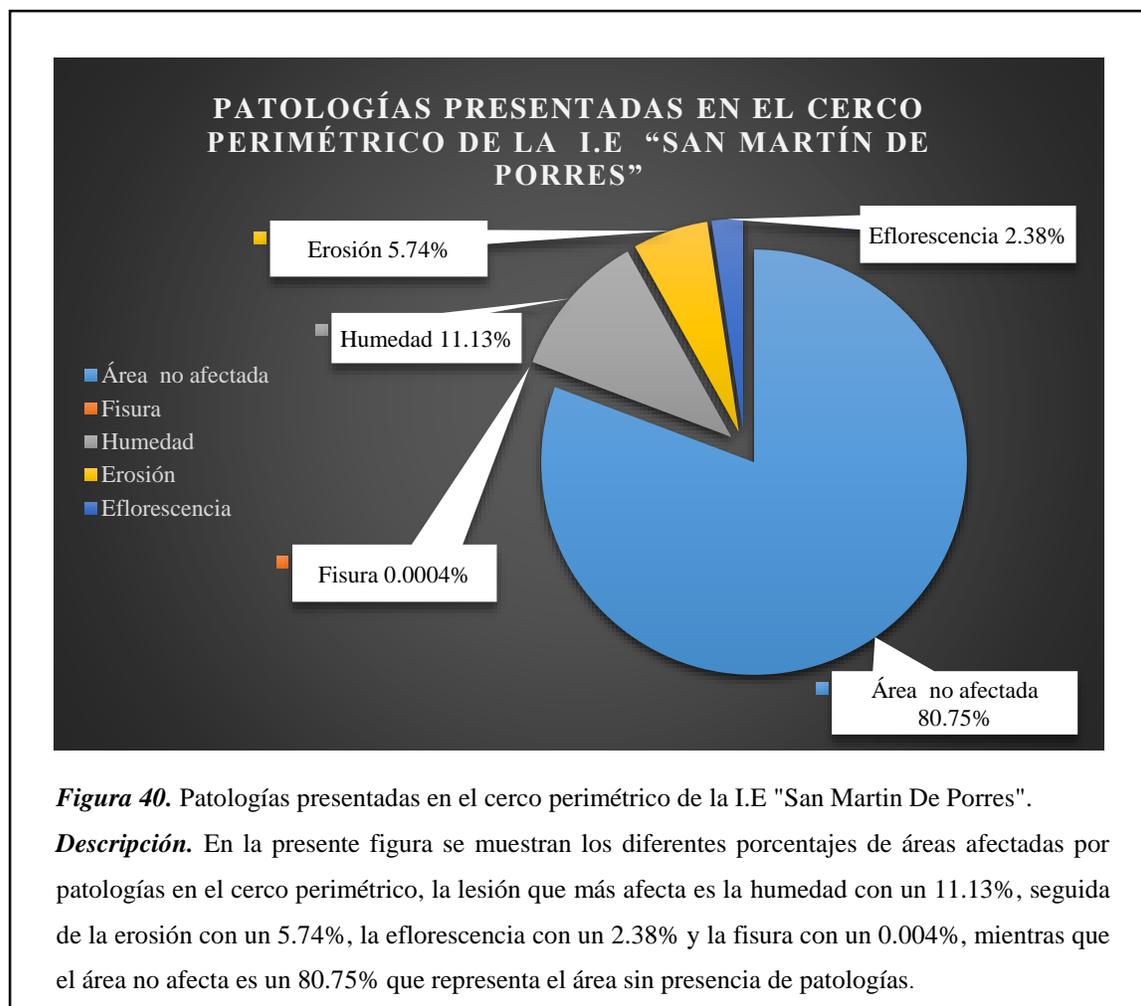
Patologías presentadas en el cerco perimétrico.

CERCO PERIMÉTRICO					
ÁREA TOTAL (m ²)	LESIONES	ÁREA AFECTADA (m ²)	ÁREA AFECTADA (%)	ÁREA NO AFECTADA (m ²)	ÁREA NO AFECTADA (%)
455.37	Fisura	0.00043	0.0004		
	Humedad	92.76	11.13	294.94	80.75
	Eflorescencia	19.86	2.38		
	Erosión	47.81	5.74

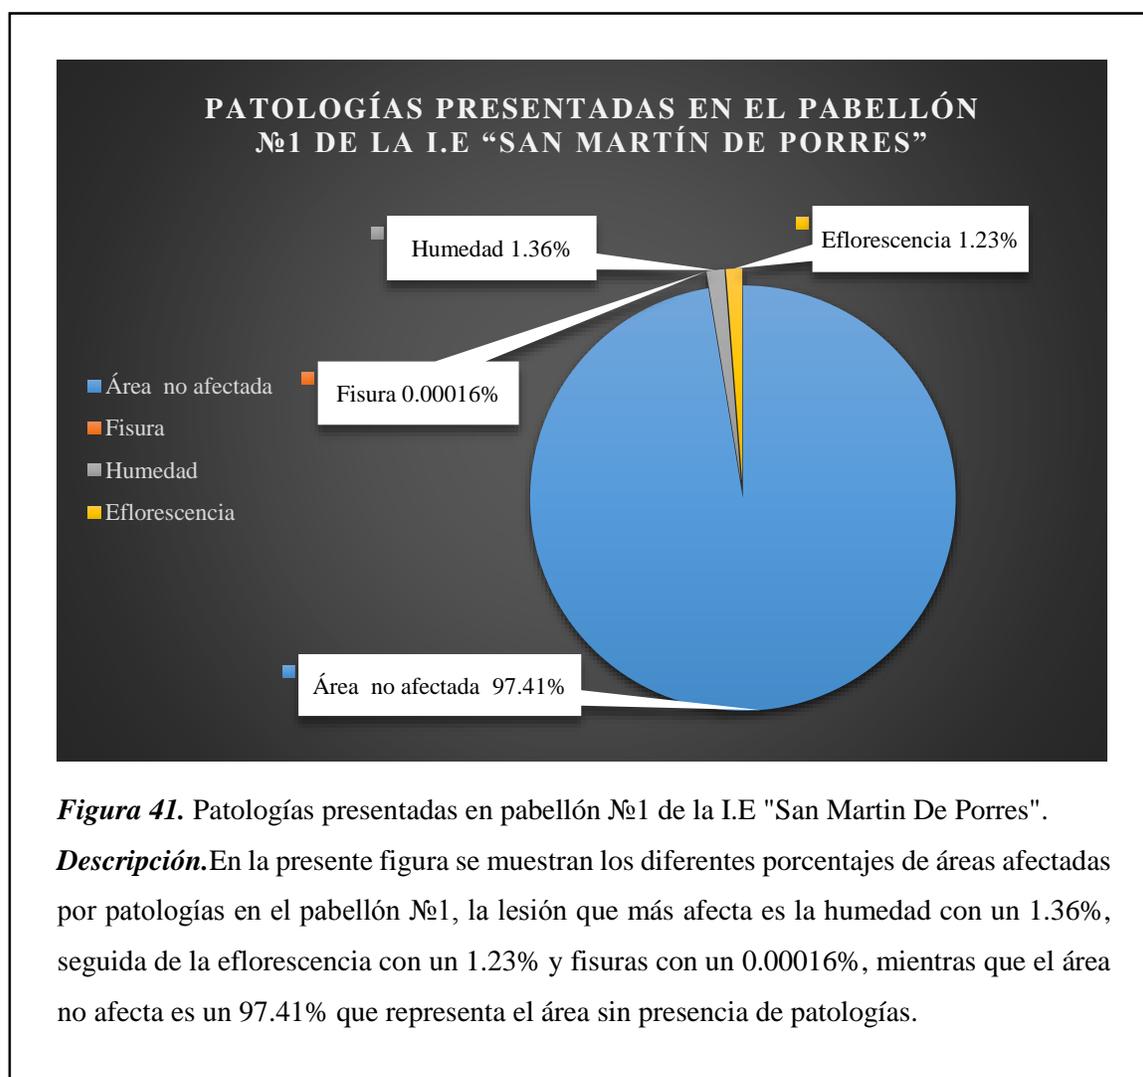
Tabla 24

Patologías presentadas en el pabellón N.º1.

PABELLÓN N.º1					
ÁREA TOTAL (m ²)	LESIONES	ÁREA AFECTADA (m ²)	ÁREA AFECTADA (%)	ÁREA NO AFECTADA (m ²)	ÁREA NO AFECTADA (%)
	Fisura	0.0013	0.00016		
817.53	Humedad	11.45	1.36	796.36	97.41
	Eflorescencia	10.03	1.23

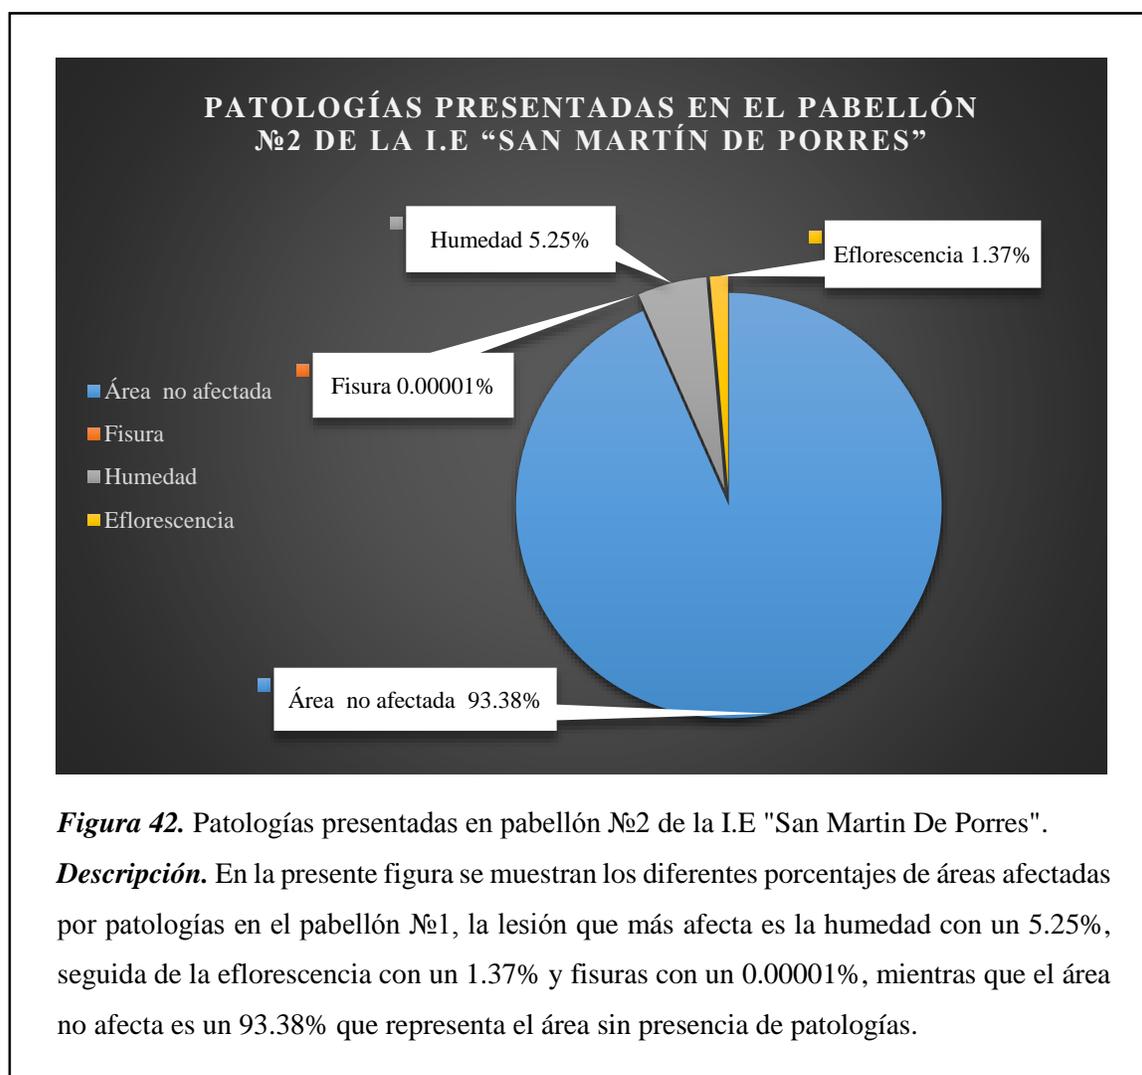
Tabla 25

Patologías presentadas en el pabellón N°2.

PABELLÓN N°2					
ÁREA TOTAL (m ²)	LESIONES	ÁREA AFECTADA (m ²)	ÁREA AFECTADA (%)	ÁREA NO AFECTADA (m ²)	ÁREA NO AFECTADA (%)
	Fisura	0.000025	0.00001		
817.53	Humedad	12.76	5.25	226.95	93.38
	Eflorescencia	3.33	1.37

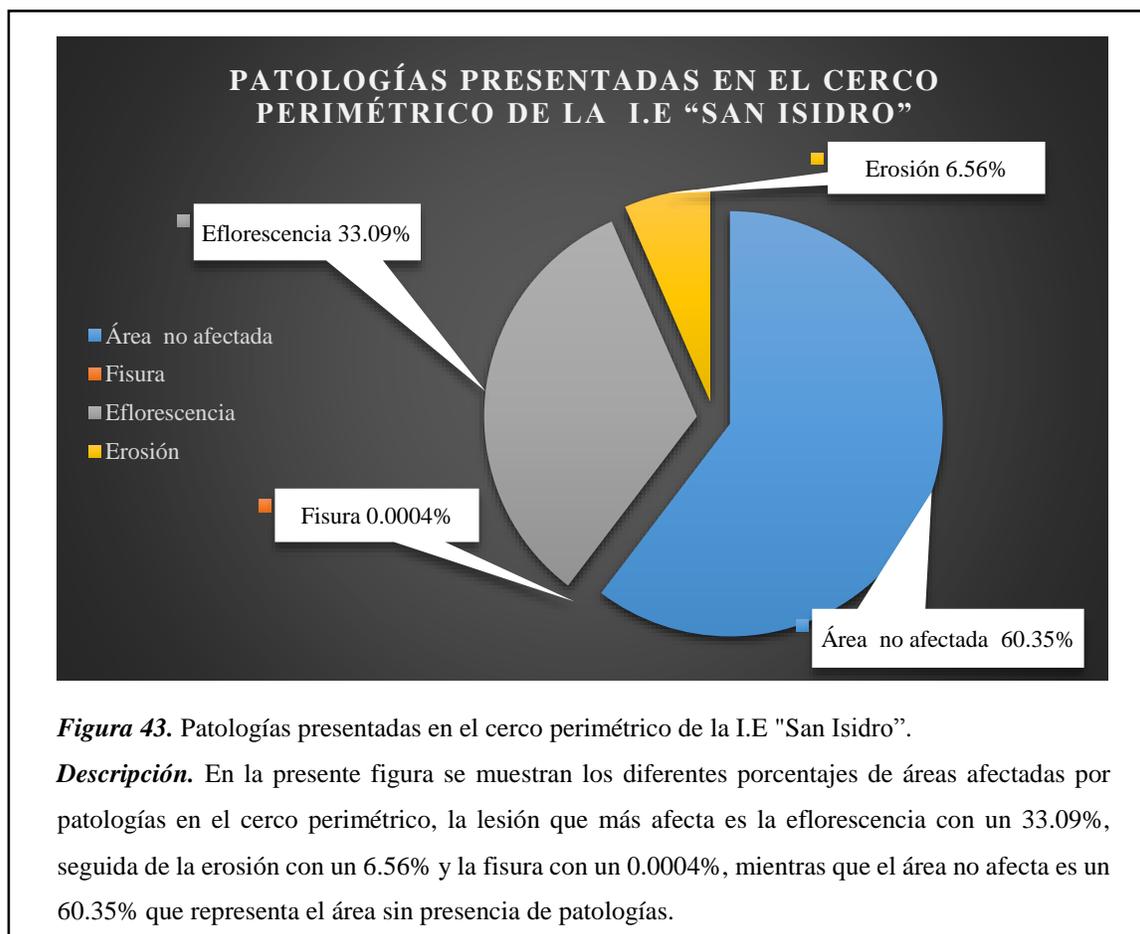
Patologías presentadas en el cerco perimétrico.

CERCO PERIMÉTRICO					
ÁREA TOTAL (m ²)	LESIONES	ÁREA AFECTADA (m ²)	ÁREA AFECTADA (%)	ÁREA NO AFECTADA (m ²)	ÁREA NO AFECTADA (%)
869.58	Fisura	0.00305	0.0004	524.77	60.35
	Eflorescencia	287.75	33.09		
	Erosión	57.05	6.56

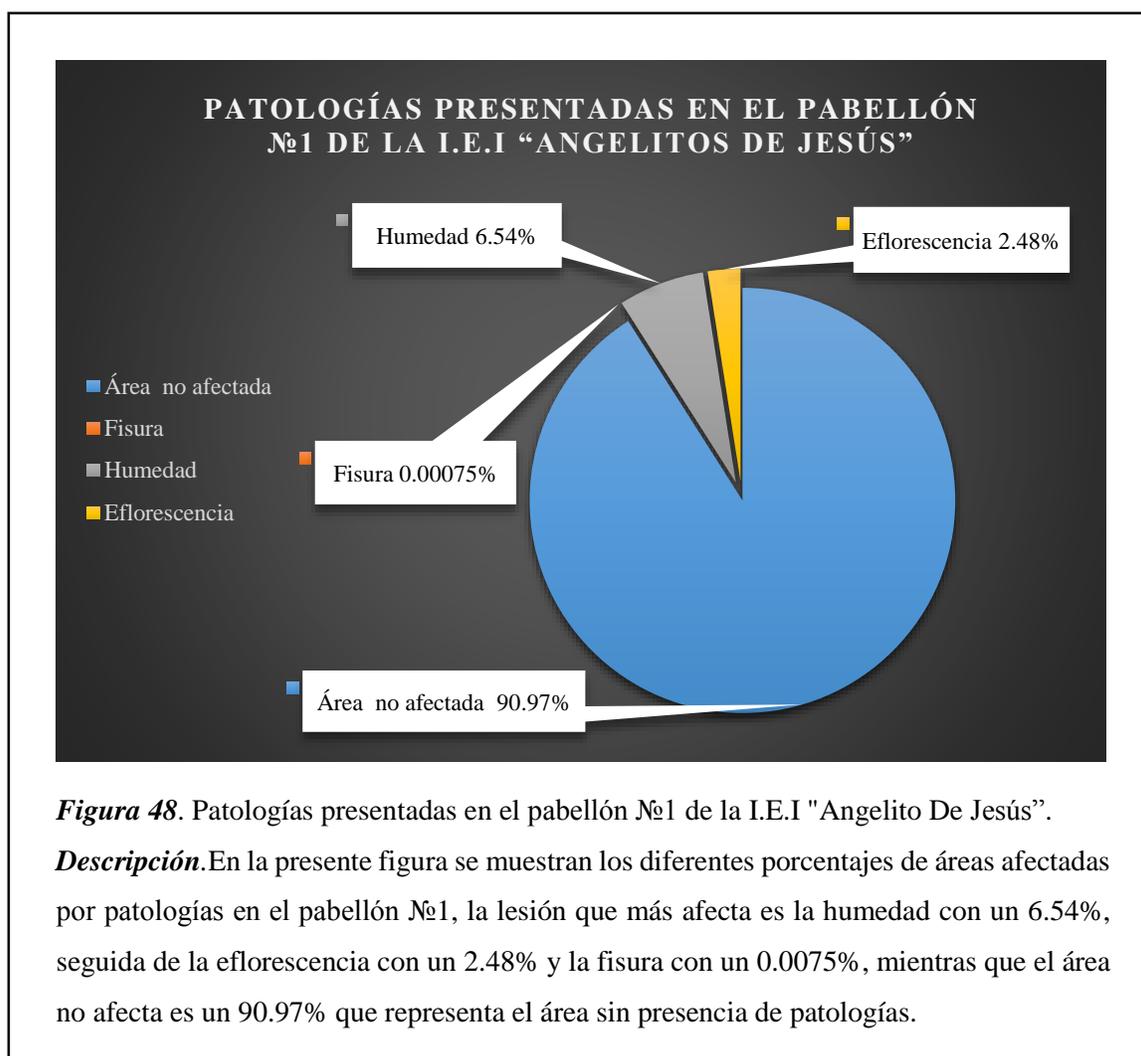
Patologías presentadas en el pabellón N°1.

PABELLÓN N°1					
ÁREA TOTAL (m ²)	LESIONES	ÁREA AFECTADA (m ²)	ÁREA AFECTADA (%)	ÁREA NO AFECTADA (m ²)	ÁREA NO AFECTADA (%)
216.47	Fisura	0.00164	0.0008	196.93	90.97
	Humedad	14.17	6.54		
	Eflorescencia	5.38	2.48

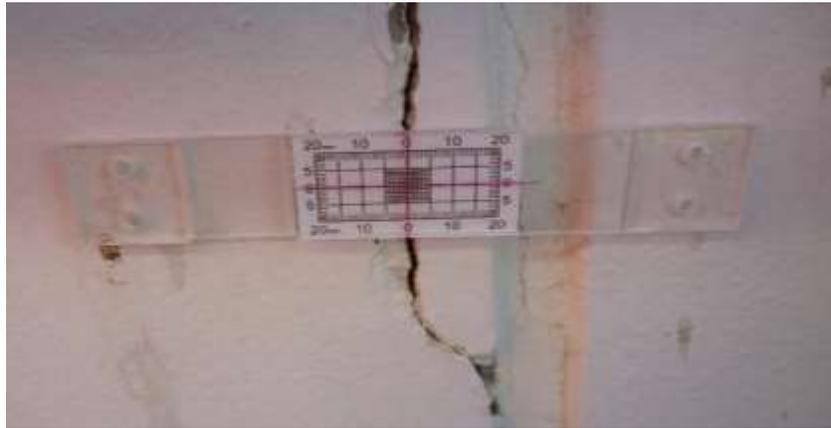
Figura 109. Fisurómetro colocado en una columna del cerco perimétrico de la Institución Educativas Virgen Morena De Guadalupe.

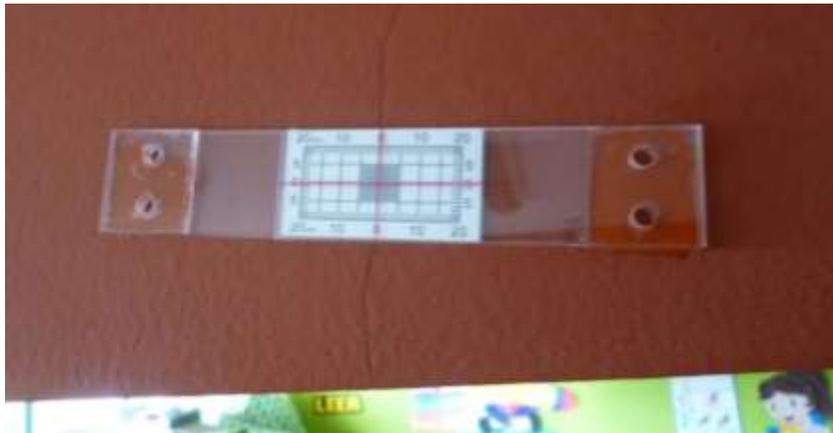
Figura 110. Fisurómetro colocado en una viga del aula de la Institución Educativas San Martín De Porres.

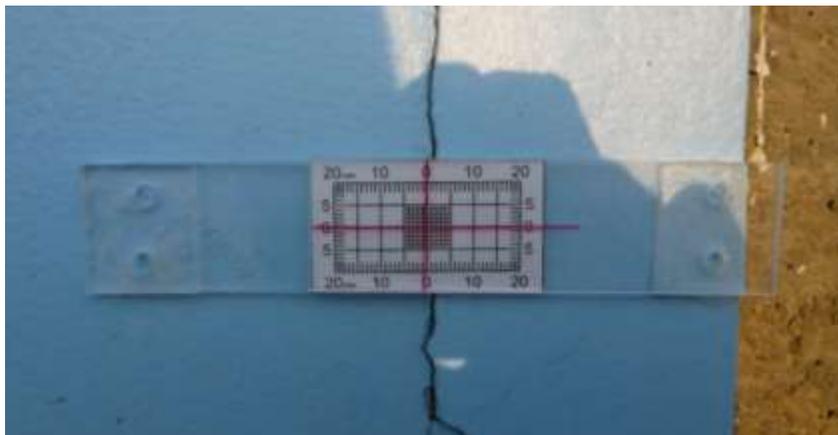
Figura 111. Fisurómetro colocado en el muro de la segunda entrada de la Institución Educativas San Isidro.

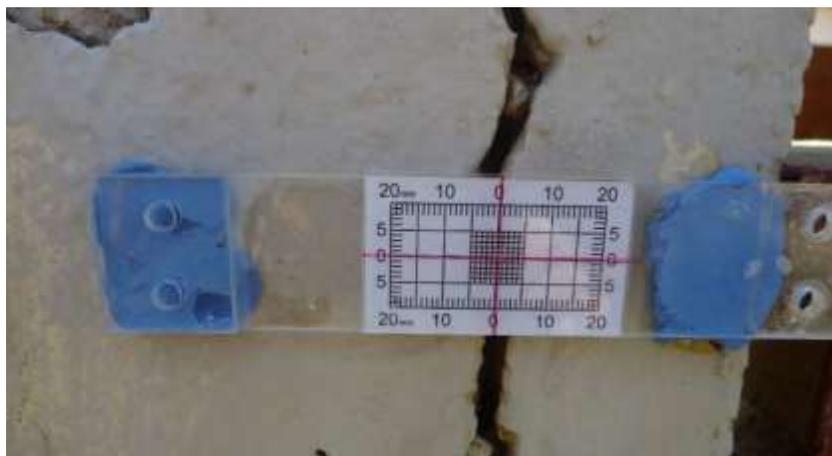
Figura 112. Fisurómetro colocado en una columna del cerco perimétrico Institución Educativas Angelito De Dios.
