**ESTUDIO Y EVALUACIÓN DEL PAVIMENTO
FLEXIBLE UBICADO EN LA AV. CHINCHAYSUYO
DEL TRAMO DEL PASEO YORTUQUE
EMPLEANDO EL MÉTODO PCI Y PROPUESTA DE
REHABILITACION DEL PAVIMENTO FLEXIBLE
PARA OPTAR EL TÍTULO PROFESIONAL DE INGENIERO
(A) CIVIL**

Autores

Pimentel – Perú

2019

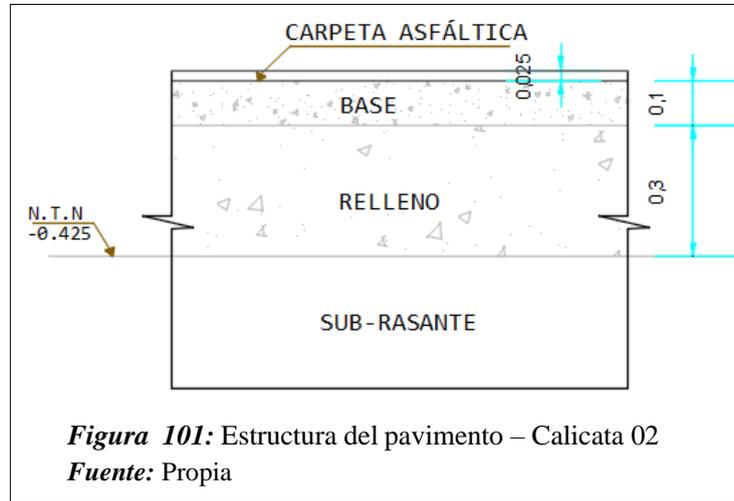
Figura 101: Estructura del pavimento – Calicata 02
Fuente: Propia

La segunda calicata ubicada en el km 0+750 DE LA Av. Chinchaysuyo, en la cual se obtuvo la siguiente estructura del pavimento:

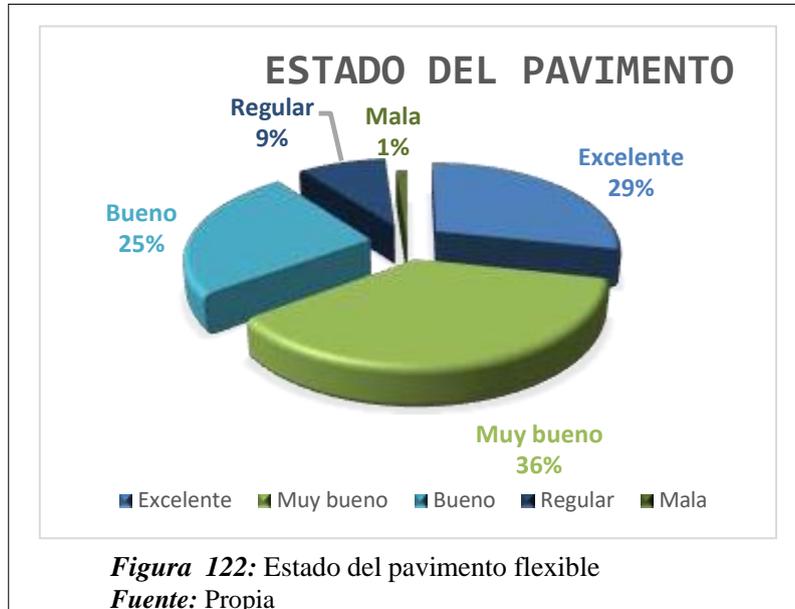
El pavimento flexible evaluado se encuentra en estado muy bueno con un índice de condición de 76, esto de acuerdo a la evaluación de las unidades de muestra, en donde el 36% de las unidades inspeccionadas tienen un estado muy bueno.

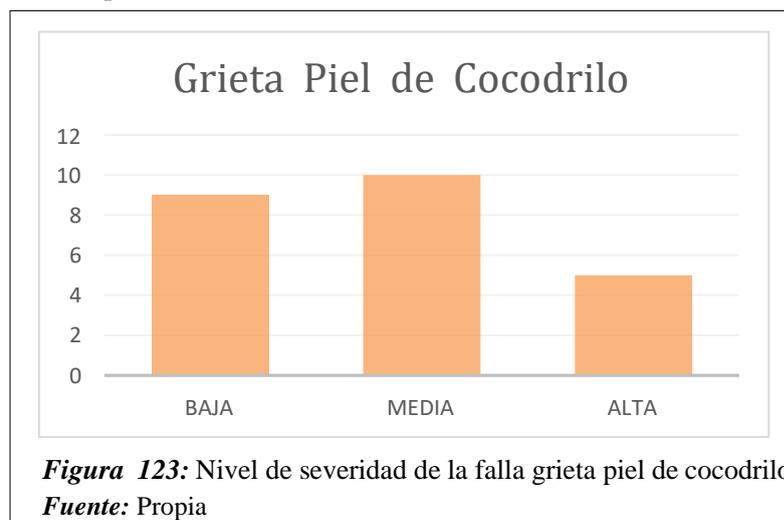
Según los resultados obtenidos el número total de la falla grieta piel de cocodrilo es de 24, en donde 10 de ellas tienen un nivel de severidad media, 9 tienen nivel de severidad baja y 5 tienen nivel de severidad alta.
