**FACULTAD DE INGENIERÍA ARQUITECTURA Y
URBANISMO**

TESIS

**Evaluación superficial del pavimento flexible por el
método del Índice de Condición del Pavimento en la
prolongación Bolognesi**

**EVALUACIÓN SUPERFICIAL DEL PAVIMENTO FLEXIBLE POR EL MÉTODO
DEL ÍNDICE DE CONDICIÓN DEL PAVIMENTO EN LA PROLONGACIÓN
BOLOGNESI**

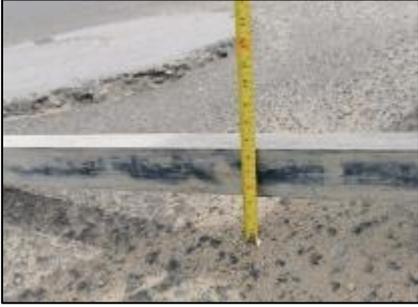
6	Depresión

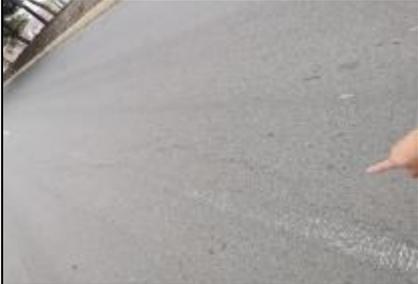
10	Fisuras longitudinales y transversales

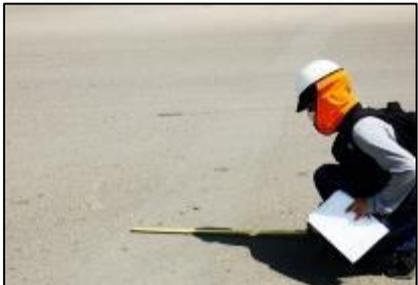
11	Parches y parches de cortes utilitarios

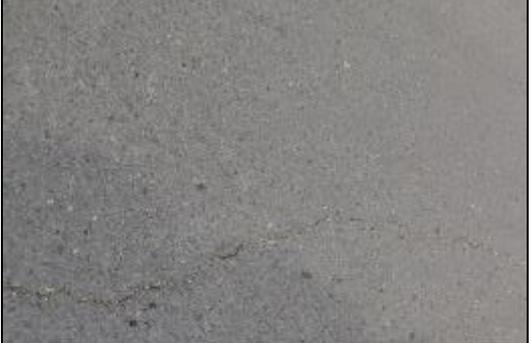
17	Fisura parabólica

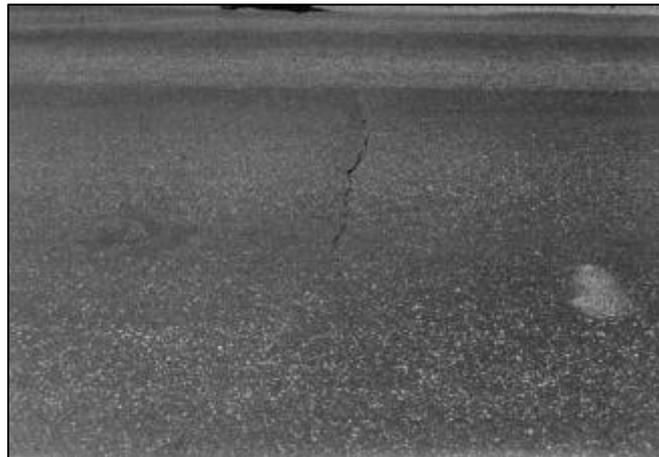
Figura 35

Fisuras longitudinales y transversales de severidad baja

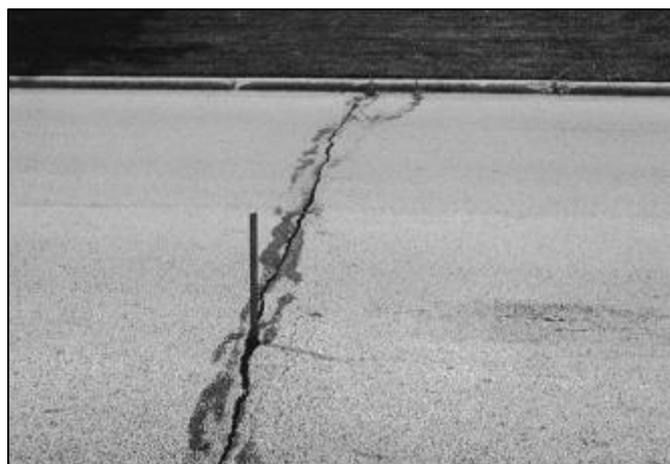
Figura 36

X1.14.2.2 M— Existe una de las siguientes condiciones (Fig. X1.29): Fisura sin relleno de ancho mayor o igual a 10 mm y menor a 75 mm (3/8 a 3 pulg.); fisura sin relleno menor o igual a 75 mm (3 pulg.) rodeada de grietas leves y aleatorias; o, fisura con relleno de cualquier ancho rodeada por fisuración leve aleatoria.

Fisuras longitudinales y transversales de severidad media

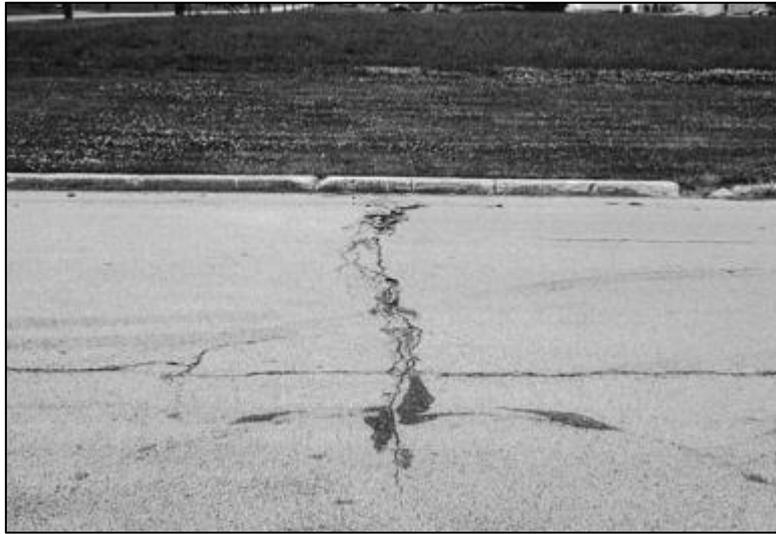
Figura 37

X1.14.2.3 H— Existe una de las siguientes condiciones (Fig. X1.30): Cualquier fisura con o sin relleno, rodeada de fisuras aleatorias de mediana o alta severidad; fisuras sin relleno de ancho mayor a 75mm (3 pulg.); o, fisura de cualquier ancho donde aproximadamente 100mm (4 pulg.) del pavimento que lo rodea está severamente fracturado.

Fisuras longitudinales y transversales de severidad alta

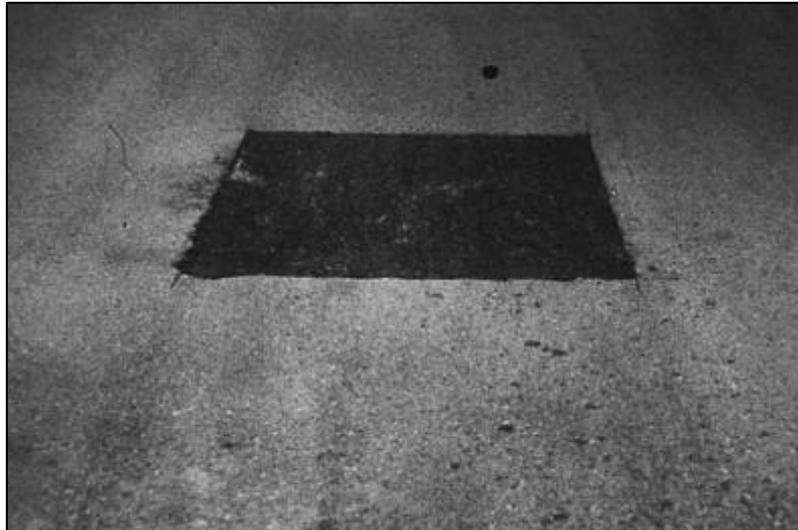
Figura 38

Parches y parches de cortes utilitarios de severidad baja

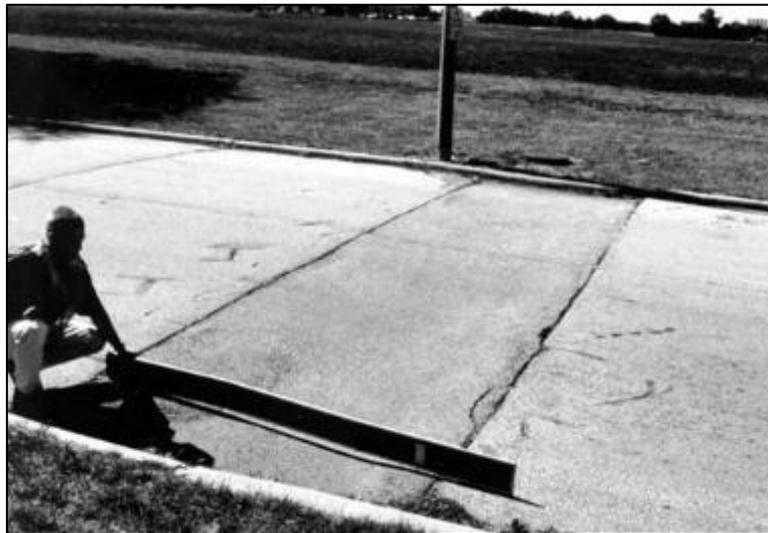
Figura 39

X1.15.1.2 M— El parche está moderadamente deteriorado, o la calidad de tránsito se clasifica como de media severidad, o ambas cosas (Fig. X1.32).

Parches y parches de cortes utilitarios de severidad media

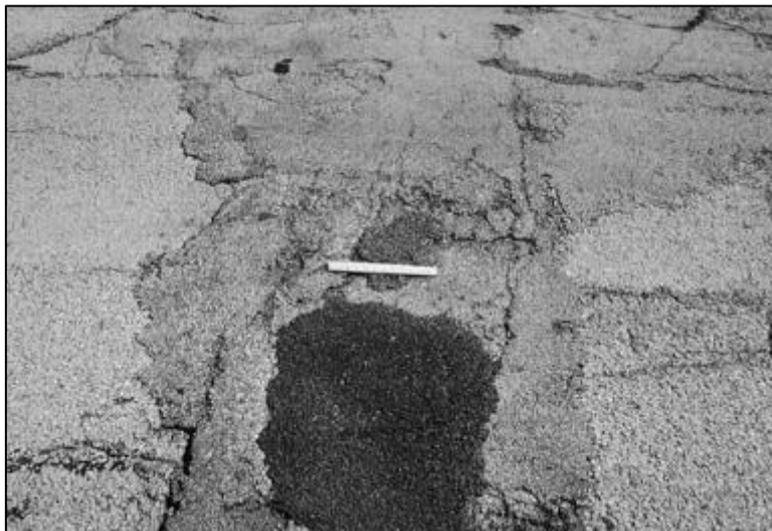
Figura 40

X1.15.1.3 H— El parche está muy deteriorado, o la calidad de tránsito se clasifica como de alta severidad, o ambas cosas; necesita reemplazo pronto (Fig. X1.33).

Parches y parches de cortes utilitarios de severidad alta

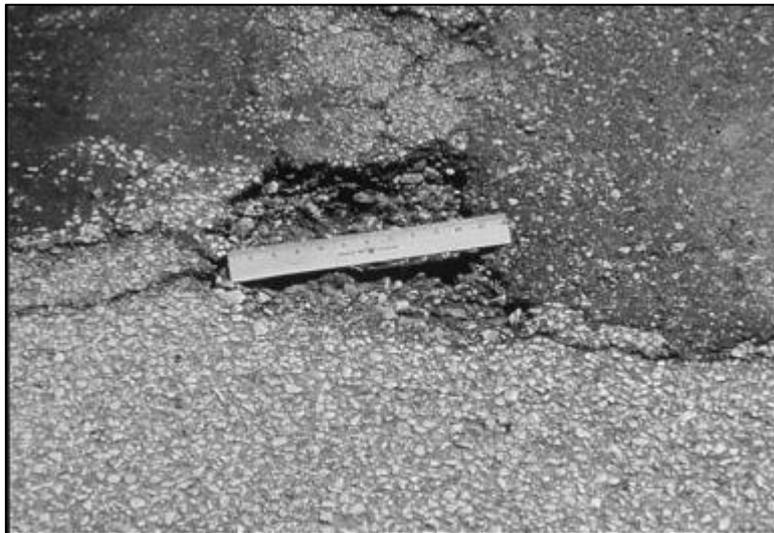
Figura 42

Bache de severidad baja

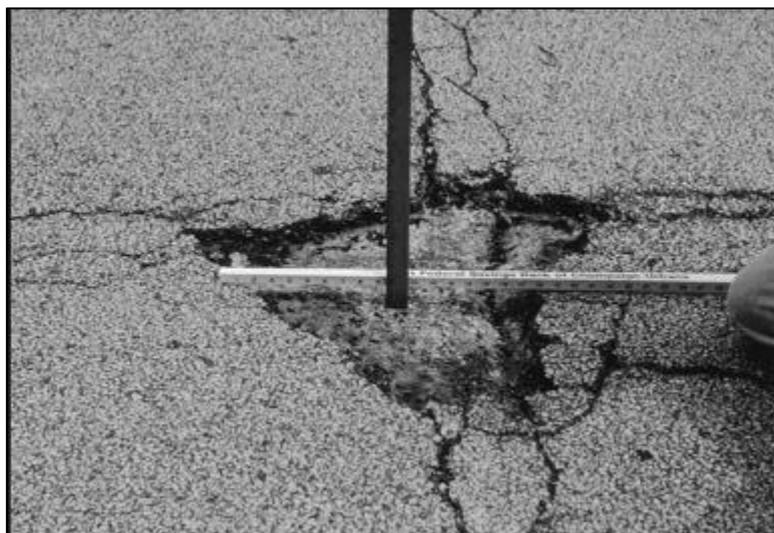
Figura 43

Bache de severidad media

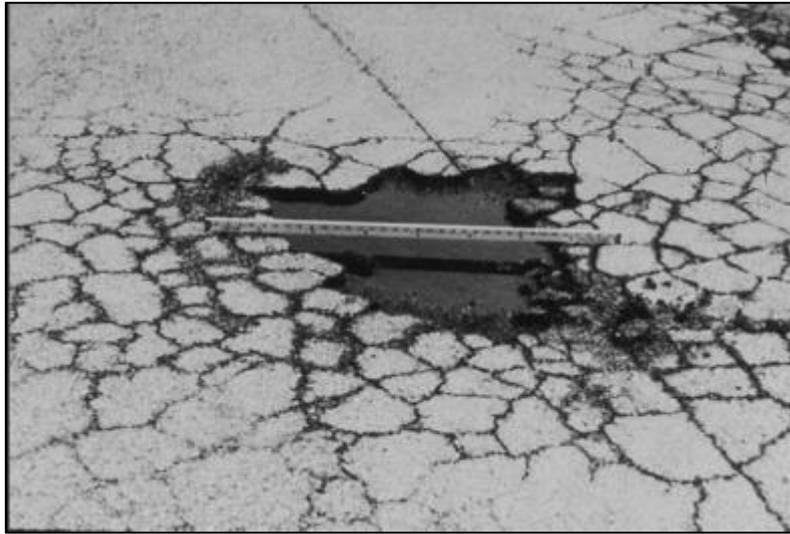
Figura 44

Bache de severidad alta

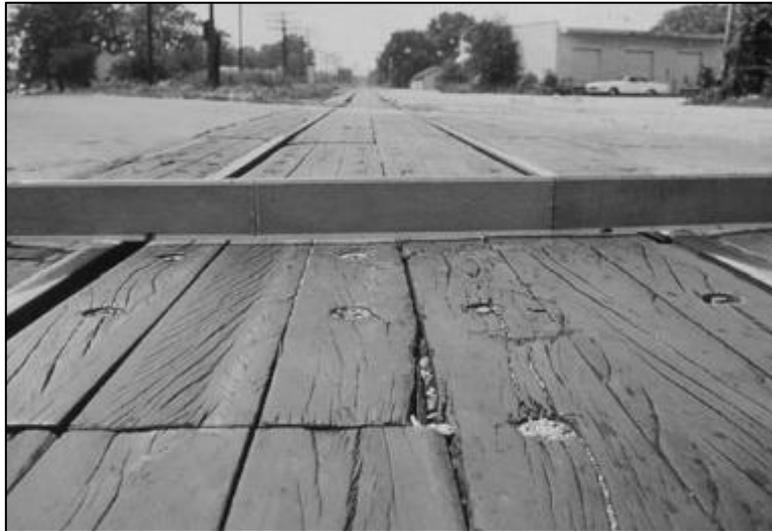
Figura 45

Cruce de vía férrea de severidad baja

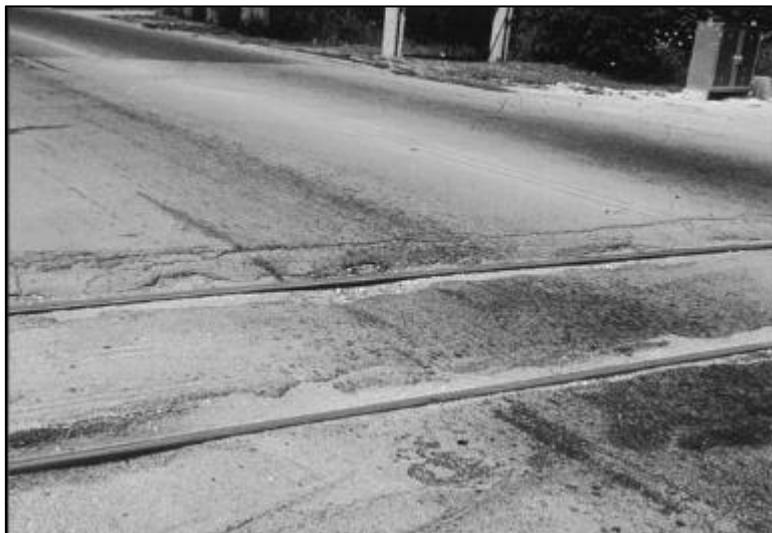
Figura 46

Cruce de vía férrea de severidad media

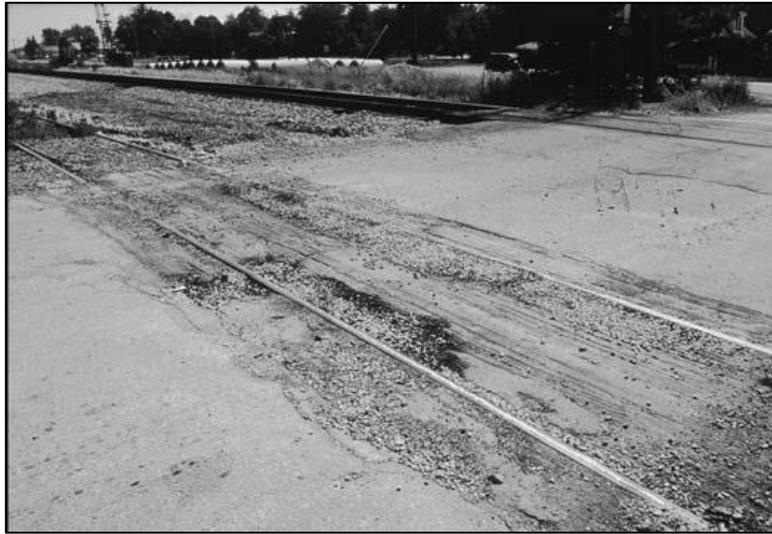
Figura 47

Cruce de vía férrea de severidad alta

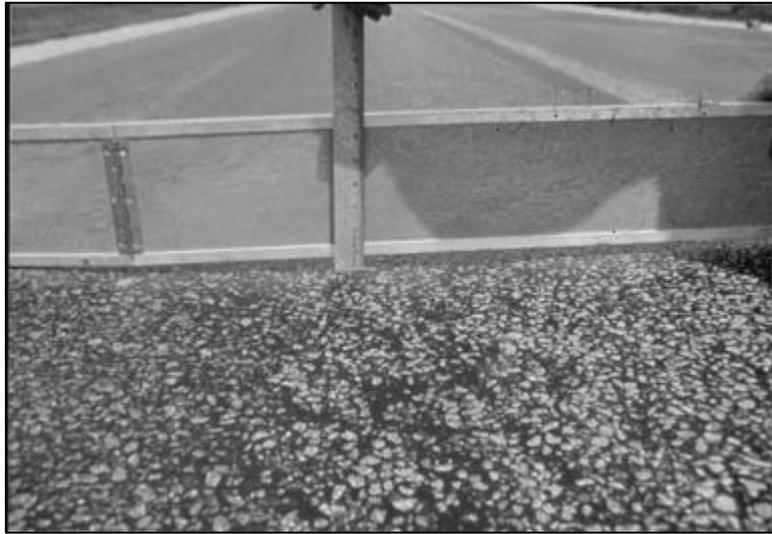
Figura 49

Ahuellamiento de severidad media

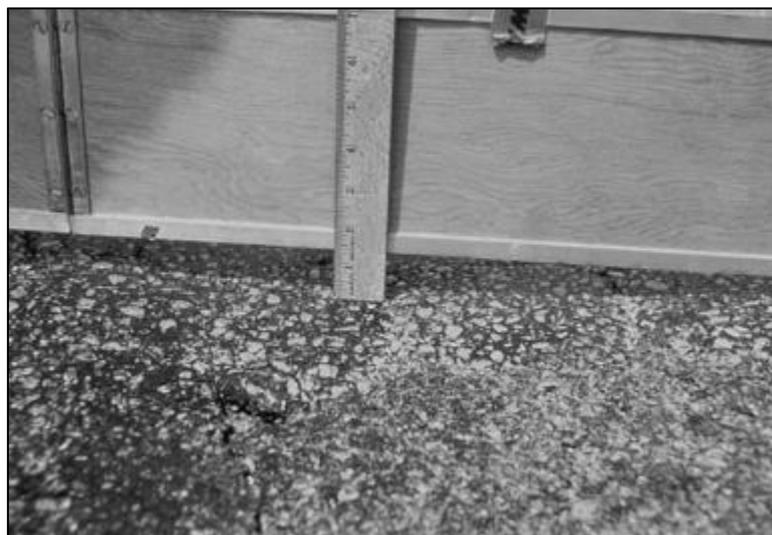
Figura 50

Ahuellamiento de severidad alta

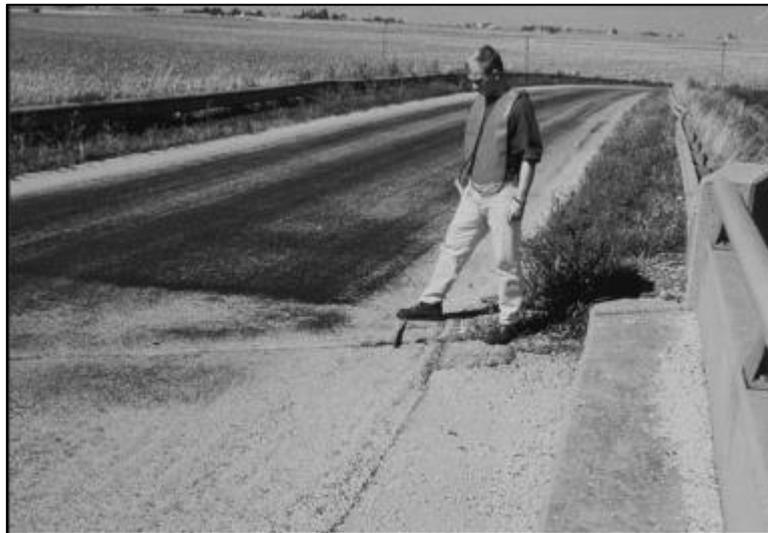
Figura 51

Desplazamiento de severidad baja

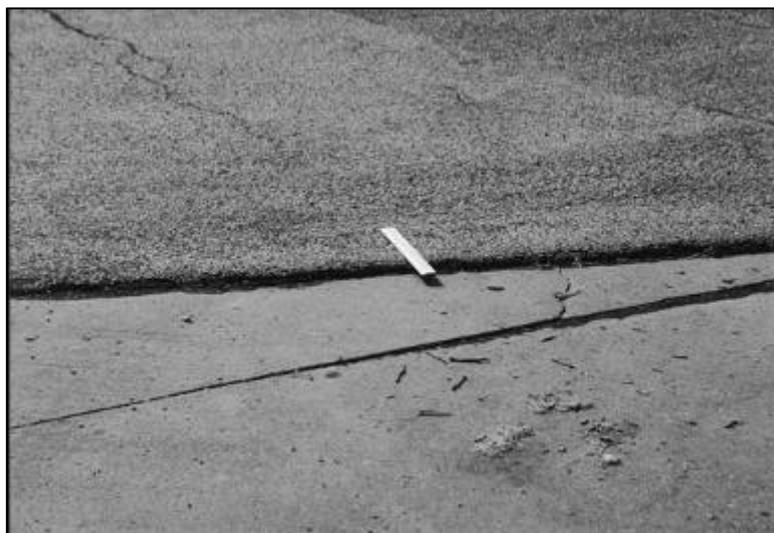
Figura 52

Desplazamiento de severidad media

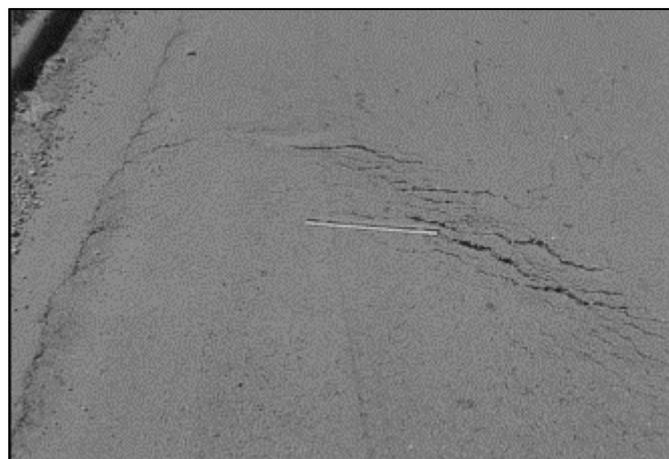
Figura 55

Fisura parabólica de severidad media

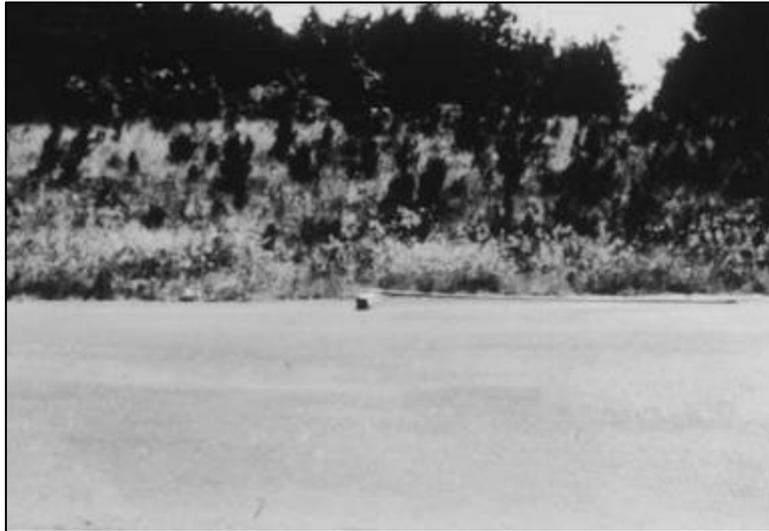
Figura 57

X1.22 Descripción— El hinchamiento se caracteriza por presentar una protuberancia hacia arriba en la superficie del pavimento, una onda larga y gradual de más de 3m (10 pies) de longitud (Fig. X1.50). El hinchamiento puede estar acompañado de fisuramiento superficial. Esta falla generalmente es causada por la acción de las heladas en la subrasante o por suelos expansivos.

Ejemplo de hinchamiento

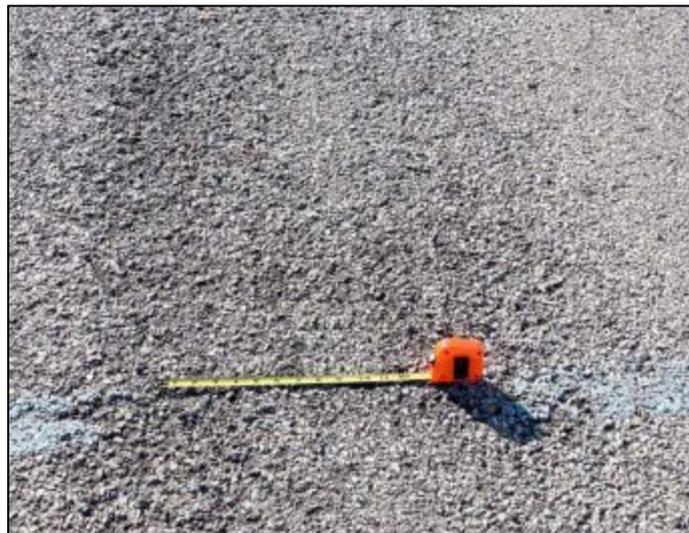
Figura 58

Desprendimiento de severidad media

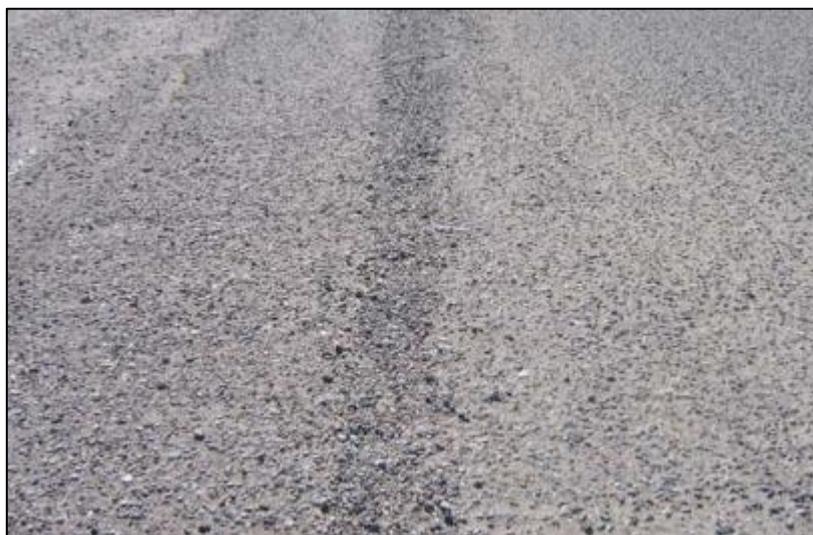
Figura 59

Desprendimiento de severidad alta

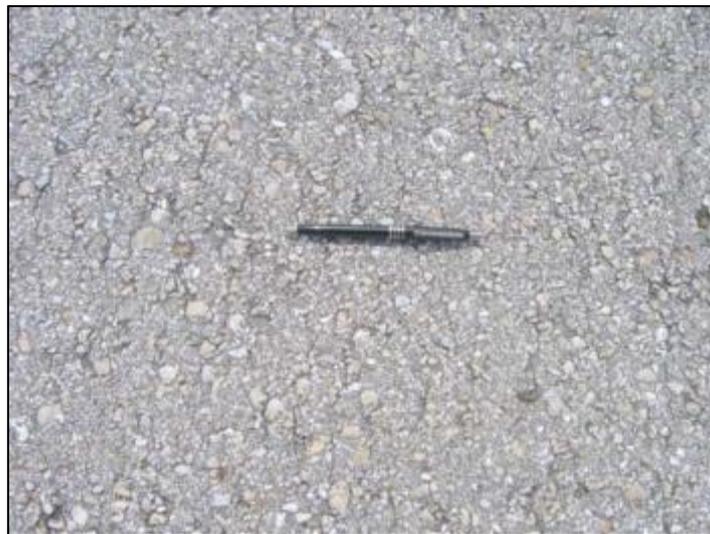
Figura 60

Peladura de severidad baja (desgaste superficial)

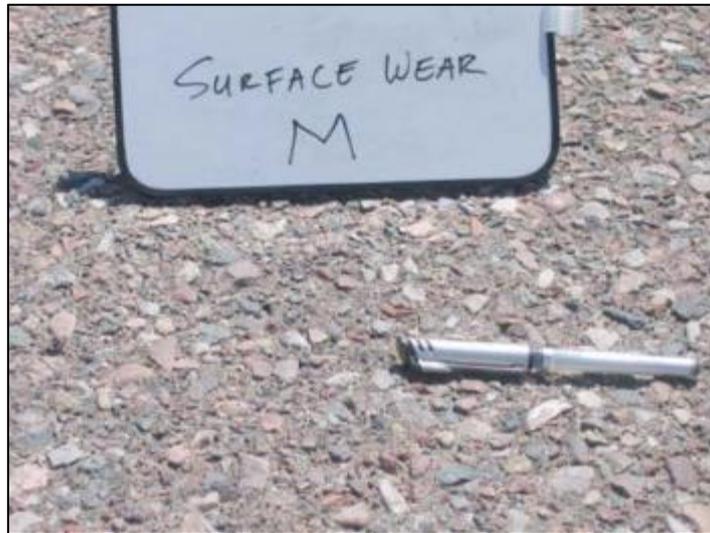
Figura 61

Peladura de severidad media (desgaste superficial)

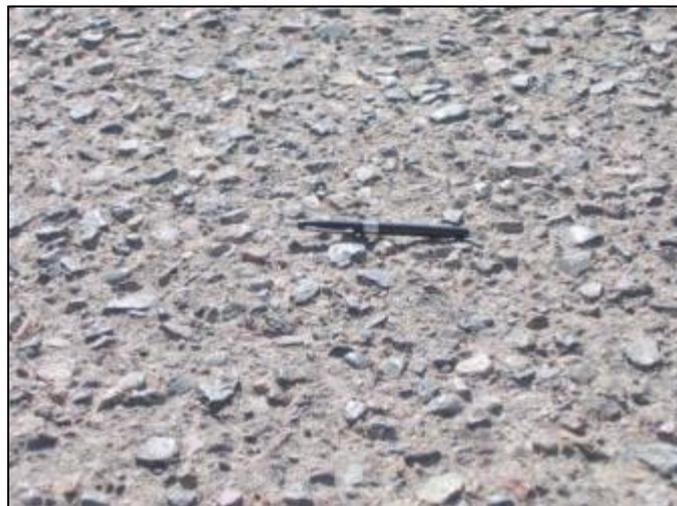
Figura 62

Peladura de severidad alta (desgaste superficial)

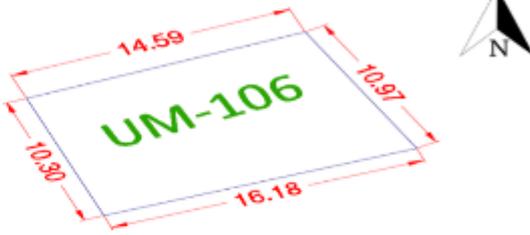
TRAMO: PROLONGACION BOLOGNESI SECCION: 2 UNIDAD DE MUESTREO: UM - 106 AREA DE MUESTREO: 162.68 m ² INSPECCIONADO POR: SAAVEDRA SALAZAR, LUIS E. SEMPERTEGUI DIAZ, RICHAR D. FECHA: 26 / 01 / 22	ESQUEMA:

SEVERIDAD DEL DAÑO	CANTIDAD								TOTAL	DENSIDAD (%)	VALOR DEDUCIDO
	1	2	3	4	5	6	7	8			
1 M	2.72								2.72	1.67	26.17
10 M	3.35	1.30	1.50	0.70	0.85				7.70	4.73	10.89
6 H	1.32								1.32	0.81	16.06
15 L	0.98	0.29	0.42	1.16					2.85	1.75	12.47
19 M	113.50								113.50	69.77	13.19
19 H	37.63	2.42	5.10						45.14	27.75	25.01

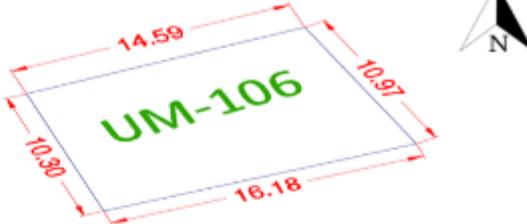
SECCIÓN:	2	
UNIDAD DE MUESTREO:	UM - 106 (Iteración 01)	
AREA DE MUESTREO:	162.68 m ²	
INSPECCIONADO POR:	SAAVEDRA SALAZAR, LUIS E. SEMPERTEGUI DIAZ, RICHA D.	
FECHA:	26 / 01 / 22

SEVERIDAD DEL DAÑO		CANTIDAD								TOTAL	DENSIDAD (%)	VALOR DEDUCIDO
1	M	2.72								2.72	1.67	26.17
10	M	3.35	1.30	1.50	0.70	0.85				7.70	4.73	10.89
6	H	1.32								1.32	0.81	16.00
15	L	0.98	0.29	0.42	1.16					2.85	1.75	12.47
19	H	37.63	2.42	5.10	113.50					158.64	97.52	37.03
